UNIVERSIDAD DE CUENCA

“Mantenimiento predictivo utilizando la técnica de la termografía en transformadores y alimentadores de la Empresa Eléctrica CNEL EP Bolívar”

**Trabajo de titulación previo a
la obtención del título de
Ingeniero Eléctrico.**

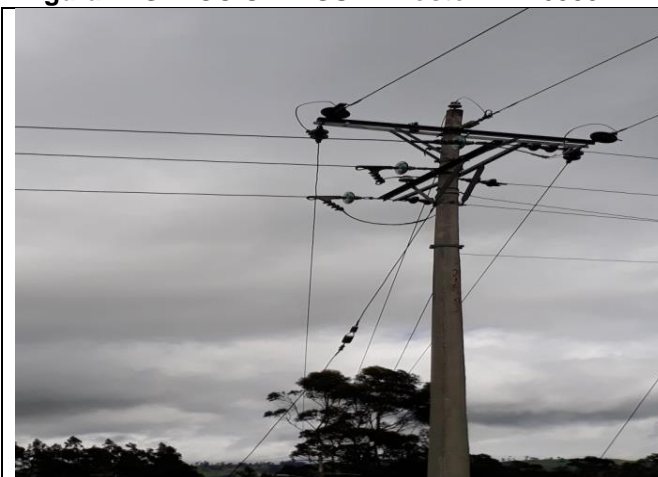
Figura. INSPECCION VISUAL Poste N° 216383

Posibles Causas.	Sugerencias
Daño o fatiga de conducto en grapa Pistola de Fase B	Colocar cinta de armar y cambio de grapa pistola

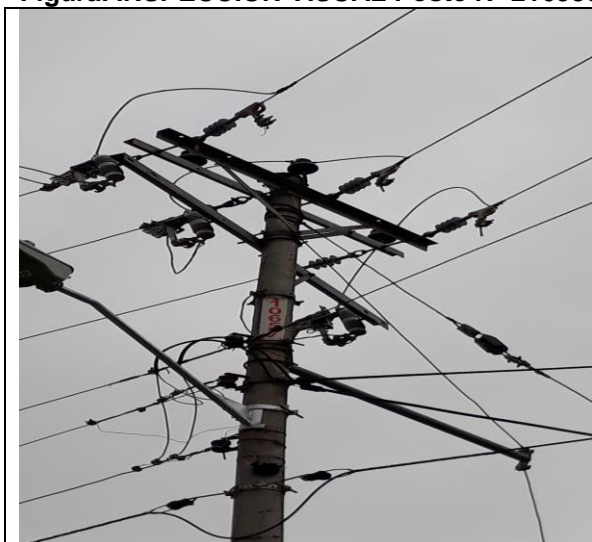
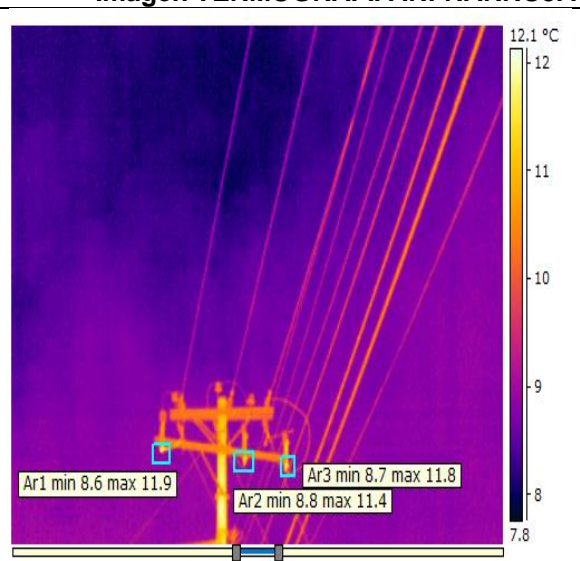
ANALISIS. En los seccionadores N° 10935 no se observa ninguna anomalía

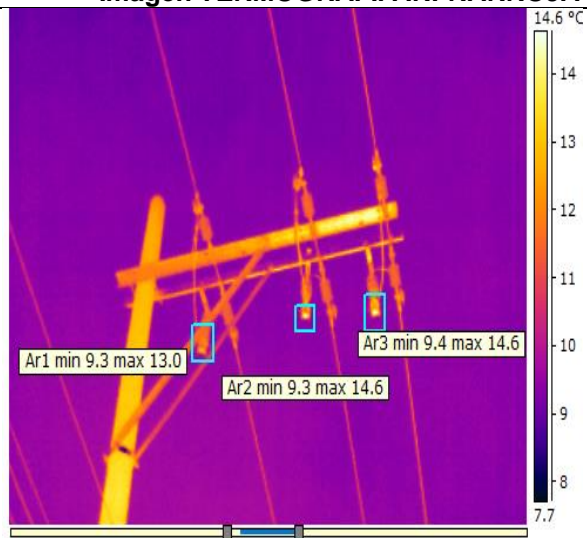
ANÁLISIS.- Seccionadores barras y puntos de conexión no presentan ninguna observación se encuentran los conectores machinados.

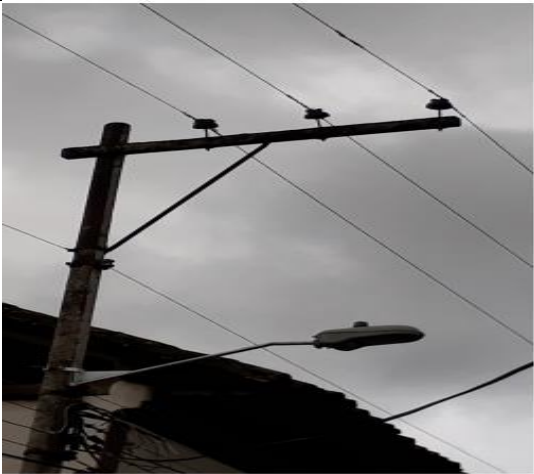
<p>ANÁLISIS.- Se observa que la estructura 3VP es de madera tratada en mal estado con aislador Pin ANSI 54.5</p>					
<table border="1" style="width: 100%;"> <tr> <th style="width: 50%;">Posibles Causas.</th> <th style="width: 50%;">Sugerencias</th> </tr> <tr> <td> Corte de servicio de suministro eléctrico. Daño a terceros por algún corto circuito. Afectación a los índices de calidad de energía. </td> <td> Cambio de estructura lo más rápido posible. Se sugiere realizar en caliente con un grupo operativo para que no se vea afectado los índices de calidad. </td> </tr> </table>	Posibles Causas.	Sugerencias	Corte de servicio de suministro eléctrico. Daño a terceros por algún corto circuito. Afectación a los índices de calidad de energía.	Cambio de estructura lo más rápido posible. Se sugiere realizar en caliente con un grupo operativo para que no se vea afectado los índices de calidad.	
Posibles Causas.	Sugerencias				
Corte de servicio de suministro eléctrico. Daño a terceros por algún corto circuito. Afectación a los índices de calidad de energía.	Cambio de estructura lo más rápido posible. Se sugiere realizar en caliente con un grupo operativo para que no se vea afectado los índices de calidad.

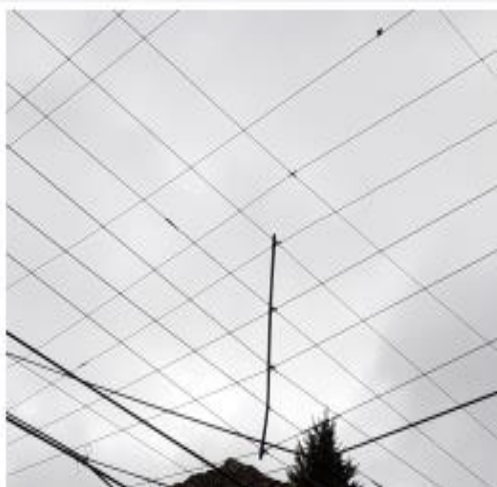
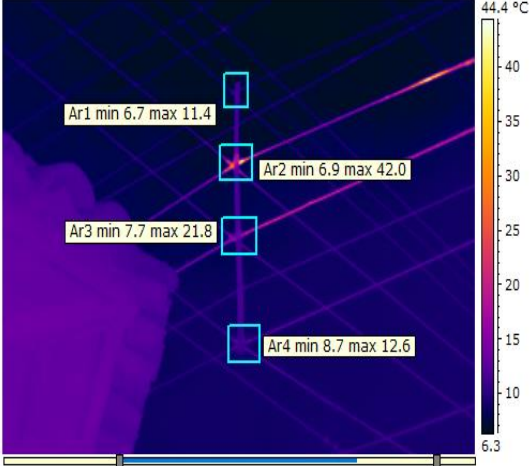
ANALISIS. Se observa que es necesario realizar un nuevo mallado utilizando conectores		Descripción de Imagen Punto de conexión aéreo Ar1, Ar2, Ar3, Ar4 se observa que existe mayor temperatura en Ar2 y Ar3 del mallado	
Posibles Causas.	Sugerencias		
Entorches en mal estado. Daño dilatación del conductor.	Utilizar conectores para mallado Cambio de red abierta a preensamblado

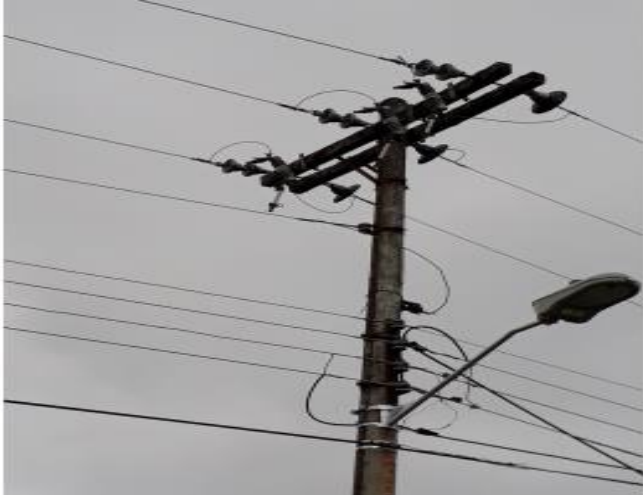
<p>ANALISIS. Estructura de madera en mal estado, con aisladores campana de retenida clase ANSI de 6 y 12 pulgadas que ya no son utilizados de acuerdo a la homologación de las propiedades de los materiales dispuestos por el MEER.</p>	
Posibles Causas.	Sugerencias
Provocación de un corto circuito por estructura en mal estado	Es necesario se realice el cambio de estructura en caliente y no se afecte los índices de calidad. Utilizar las estructuras homologadas de construcción, en vista que es un punto de transferencia de carga se sugiere se realice el cambio inmediato

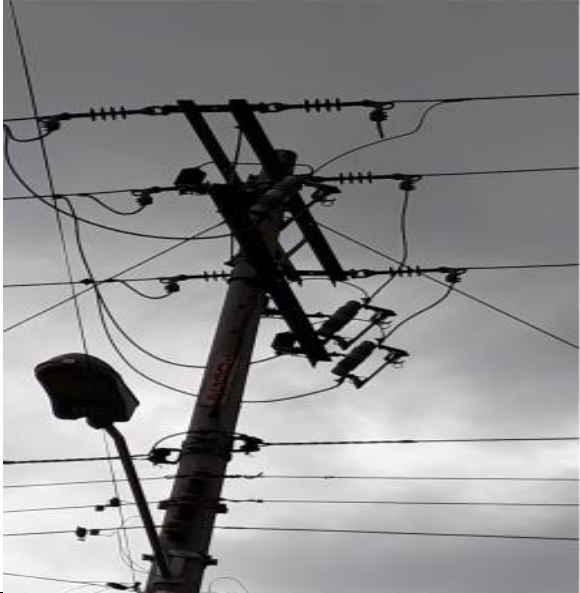
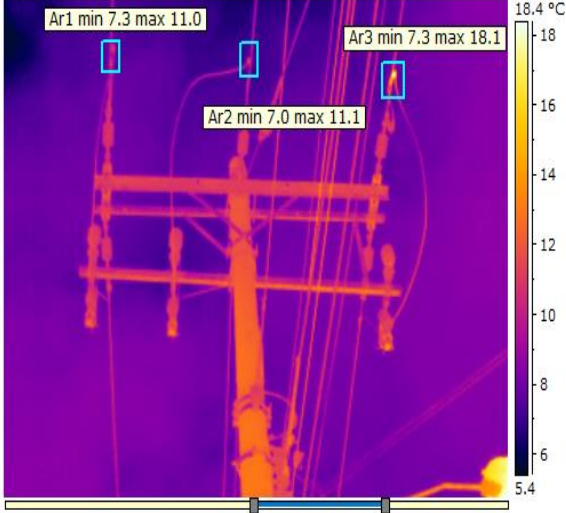
Figura. INSPECCION VISUAL Poste N| 216679 Imagen TERMOGRAFIA INFRARROJA

<p>ANALISIS. Se observa que en la Fase C existe un punto caliente por conector ranuras paralelas en mal estado seccionador N° 10654</p> <table border="1" style="width: 100%;"> <tr> <th>Posibles Causas.</th> <th>Sugerencias</th> </tr> <tr> <td>Daño de conector, contacto falso y/o se encuentra con corrosión.</td> <td>Realizar cambio de conector, utilizar conectores de comprensión machinados</td> </tr> </table>	Posibles Causas.	Sugerencias	Daño de conector, contacto falso y/o se encuentra con corrosión.	Realizar cambio de conector, utilizar conectores de comprensión machinados	<p>Descripción de Imagen. Punto de conexión de la Salida de seccionador Ar3 al punto de conexión con la red se encuentra con mayor temperatura.</p>
Posibles Causas.	Sugerencias				
Daño de conector, contacto falso y/o se encuentra con corrosión.	Realizar cambio de conector, utilizar conectores de comprensión machinados

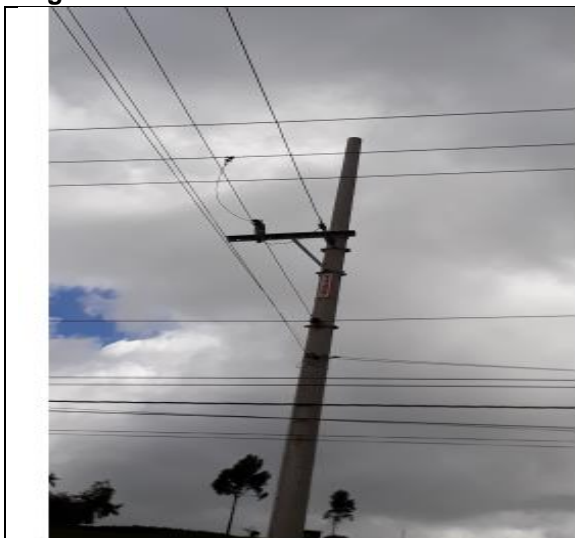
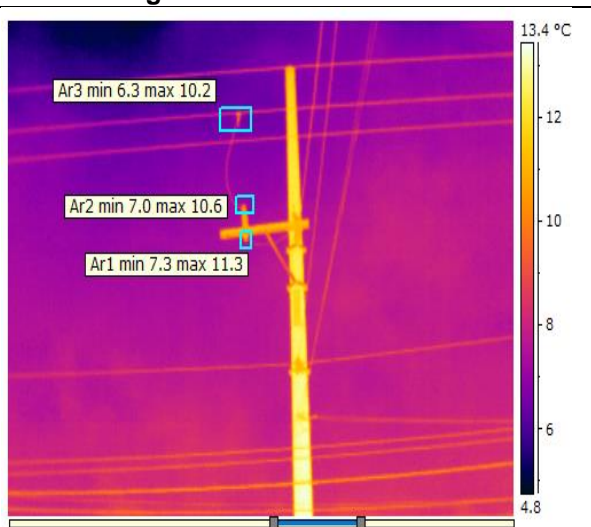
ANALISIS.- Se encuentra con temperaturas normales ya que no se puede apreciar algún punto caliente

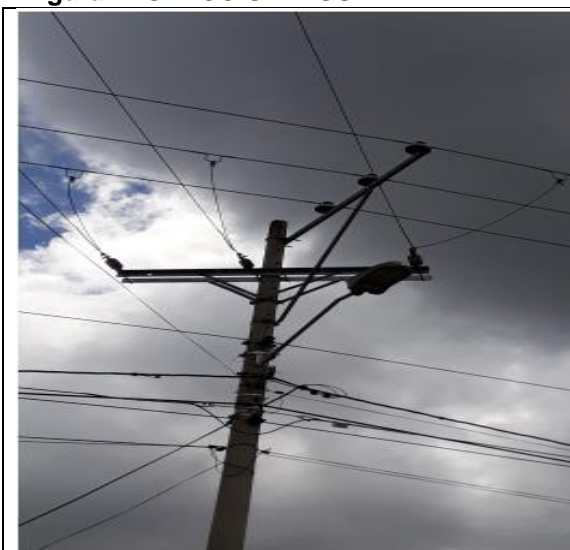
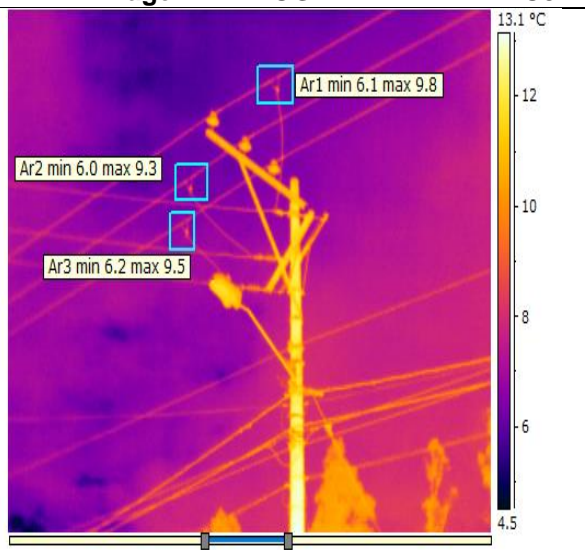
ANALISIS. En los puntos tomados de los puntos de conexión no se aprecia ningún daño en los estribos de derivación y grapas calientes

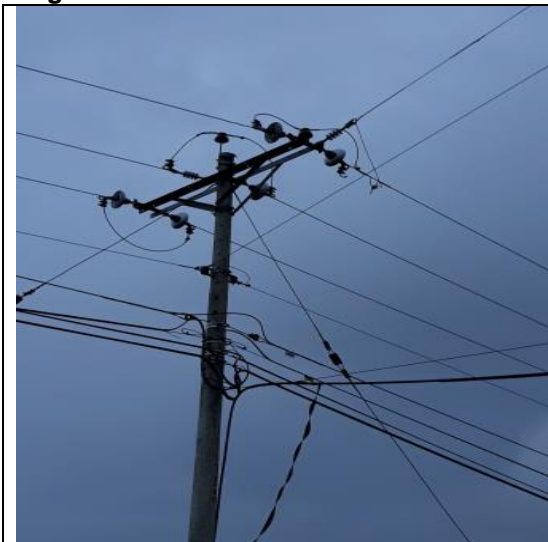
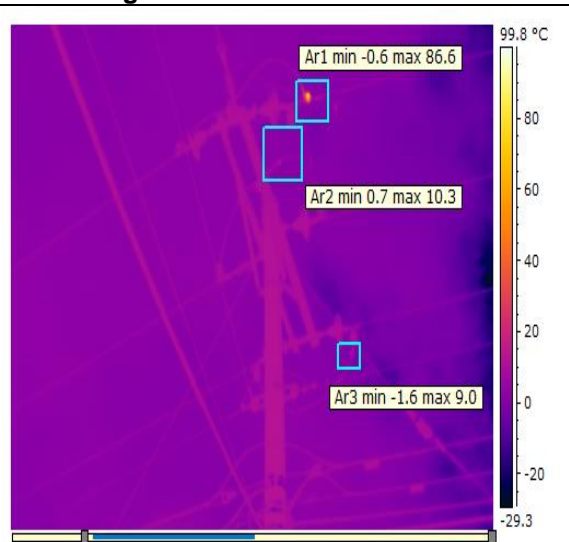
ANALISIS. En el punto Ar1 existe una temperatura bastante alta punto caliente en conector de puente aéreo.

Posibles Causas.	Sugerencias
Conector ranura paralela en mal estado. Sulfatado con corrosión.	Cambio de conector Utilizar conector de compresión.

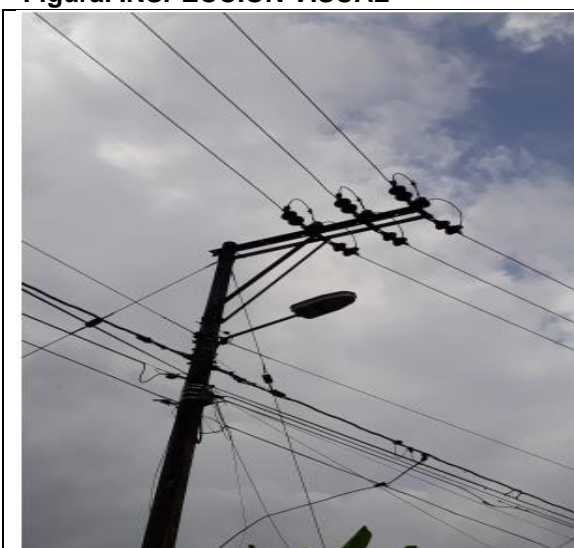
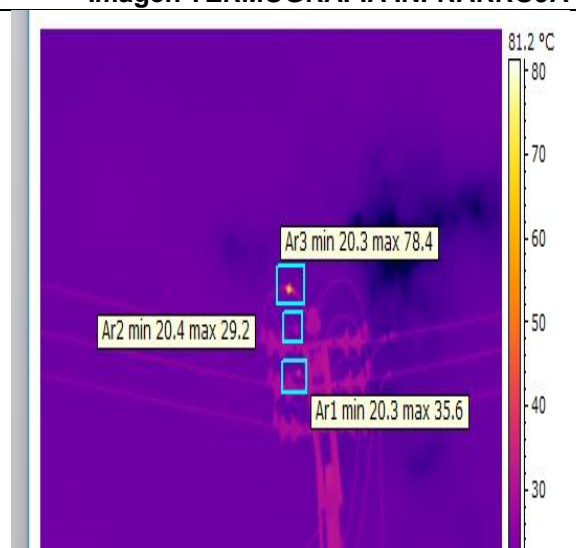
Posibles Causas.	Sugerencias
Conector mal ajustado	Cambio de conector
Falso contacto	Realizar reajuste del conector
Con corrosión	Utilizar conectores de comprensión machinados

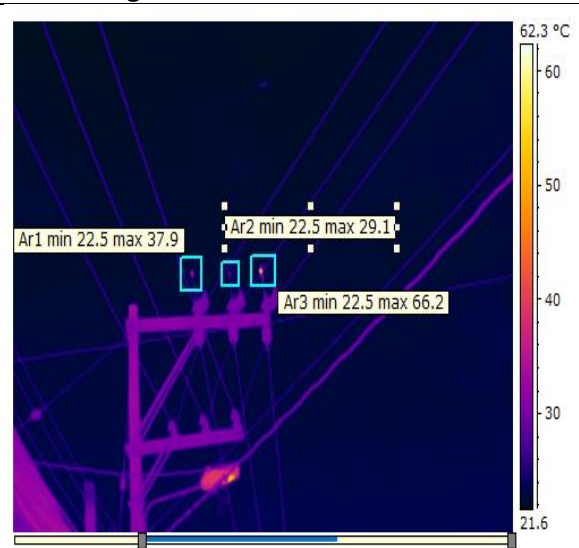
ANALISIS. En los conectores que cierran puente en medio voltaje se observa que se encuentran haciendo un falso contacto o dañados

Posibles Causas.	Sugerencias
Conector mal ajustado Falso contacto Conector con corrosión o sulfatados	Cambio de conector Utilizar conectores de comprensión machinados

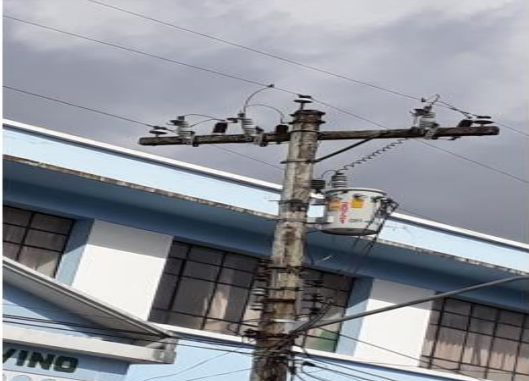
<p>ANALISIS. Estructura de madera en mal estado, instalado seccionador que no está en operación.</p>	
Posibles Causas.	Sugerencias
<p>Deterioro de la cruceta de madera y provocar un corto circuito. Posible flameó de aisladores Pin.</p>	<p>Cambiar estructura lo más pronto posible y retiro de seccionadores. Utilizar aislador espiga (pin) porcelana, con radio interferencia 15KV, ANSI 56.1 Se sugiere este trabajo se debe realizar en caliente con el objetivo que no se afecte los índices de calidad.</p>

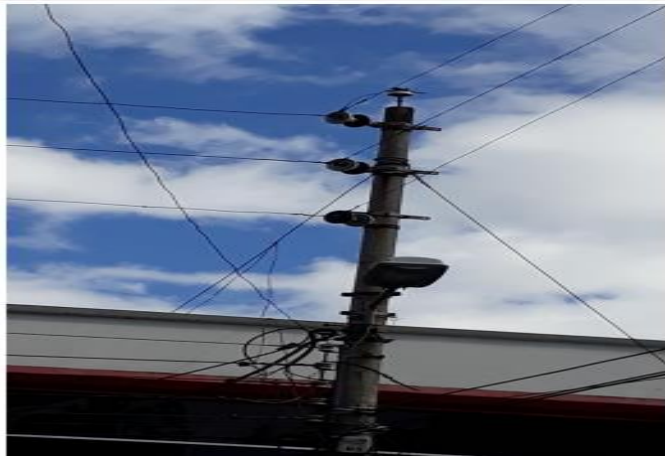
<p>ANALISIS. Se observa que las estructuras no cumplen con las normas de construcción y además se aprecia que existe un peligro constante junto a la casa de salud la red en medio voltaje, asimismo el tensor se encuentra sobre el edificio amarrado en la terraza.</p>		
Posibles Causas.	Sugerencias	
Daño a las personas por la circulación de corriente por el tensor ya que no tiene aislados de retenida porcelana, ANSI 54-2.	Se sugiere el cambio de estructura utilizando aisladores de suspensión, caucho siliconado, 15KV, ANSI DS-15 Reubicar tensores, y utilizar aislador se retenida.

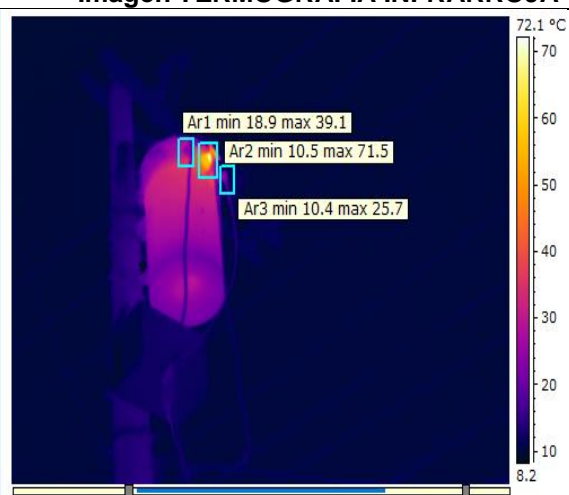
Observaciones. Se puede apreciar que es un transformador convencional se encuentra en mal estado, con una constante fuga de aceite.

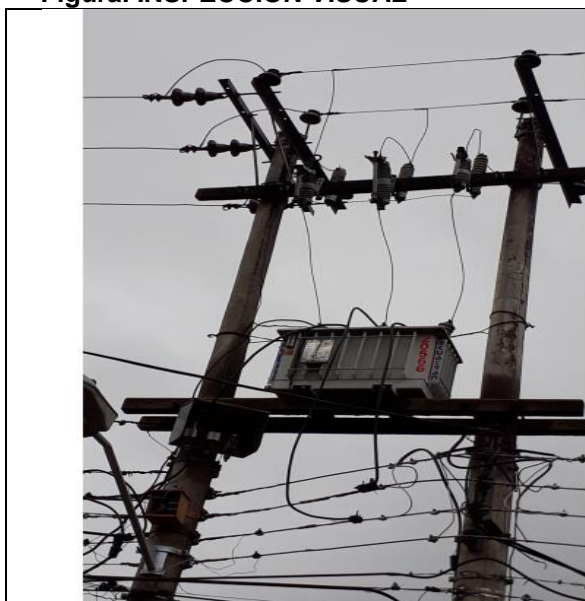
Observaciones. Se puede observar que el NH de X1 se encuentra hecho un puente con cable de aluminio.
Sugerencias.- Es necesario realizar el cambio de fusible NH.

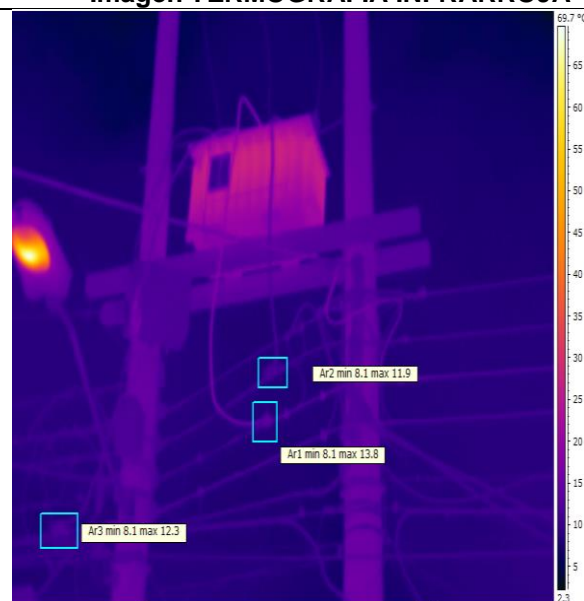
Descripción de la Imagen.
Transformador Trifásico
Ar1, Ar2, Ar3, se observa que no existe una diferencia de temperatura mayor en las bajantes del transformador

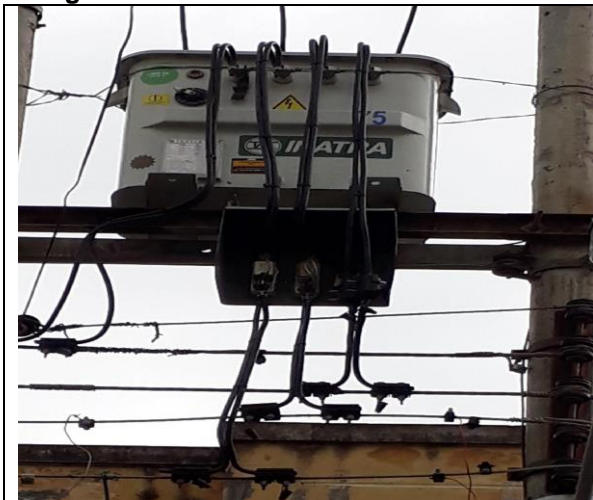
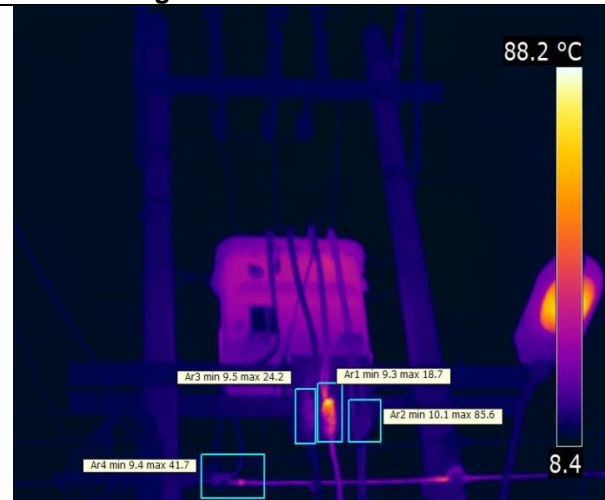
Observaciones. Se puede observar que el NH de X2 se encuentra hecho un puente con cable de aluminio y X3 directo con conectores doble dentado.

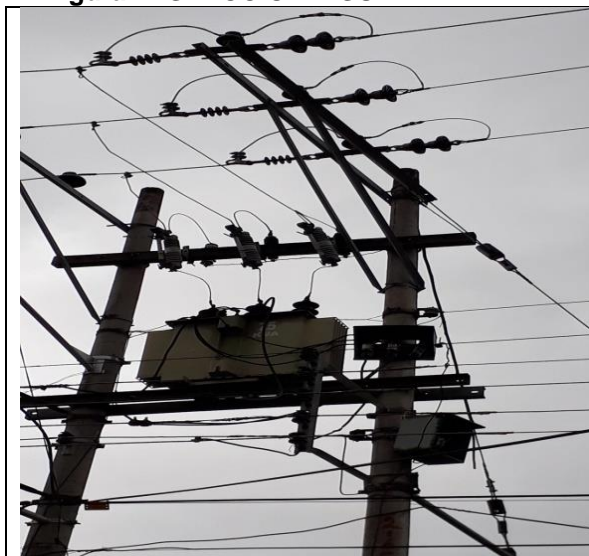
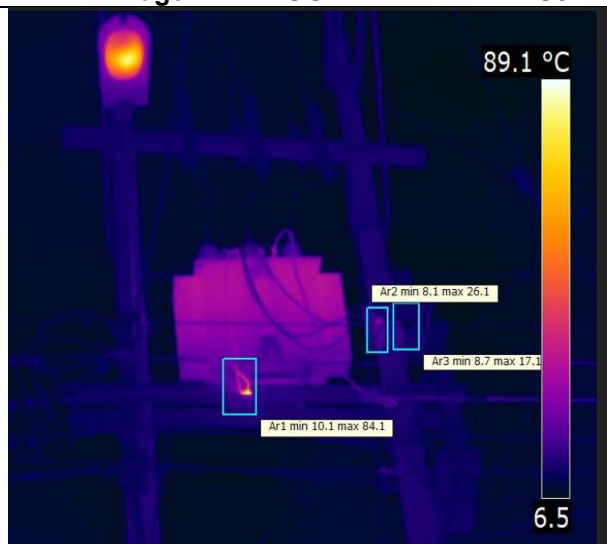
Observaciones. Se puede observar que la bajante de X1 se encuentra directo a la red conector en mal estado y las otras bajantes con cable preensablado XLPE 1/0, y en los NH realizados un puente con conductor AI.

Transformador Trifásico Ar1, Ar2, Ar3, el Ar1 con respecto a Ar2 y Ar3 tiene mayor temperatura en un conector mal ajustado o con corrosión

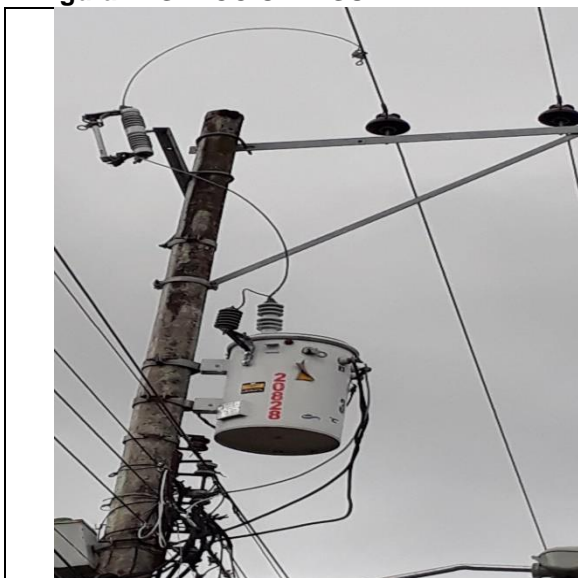
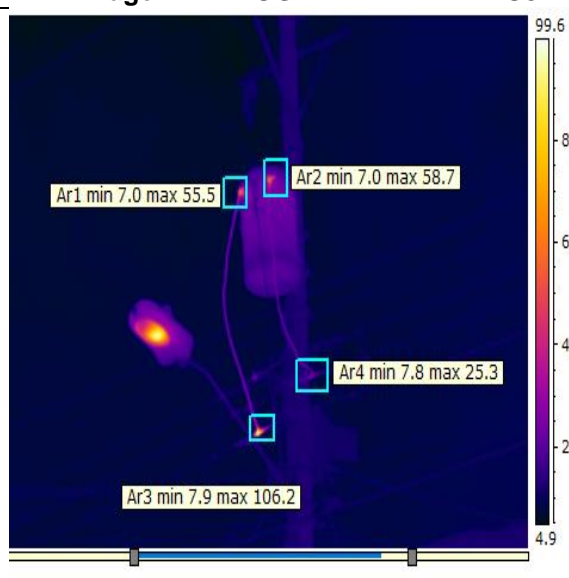
Observaciones. Se puede observar que el conductor de la bajante de X1, X3 se encuentra hecho entorche realizando un contacto falso
Sugerencias.- Cambio de conductor inmediato de las bajantes y utilizar conectores de comprensión.

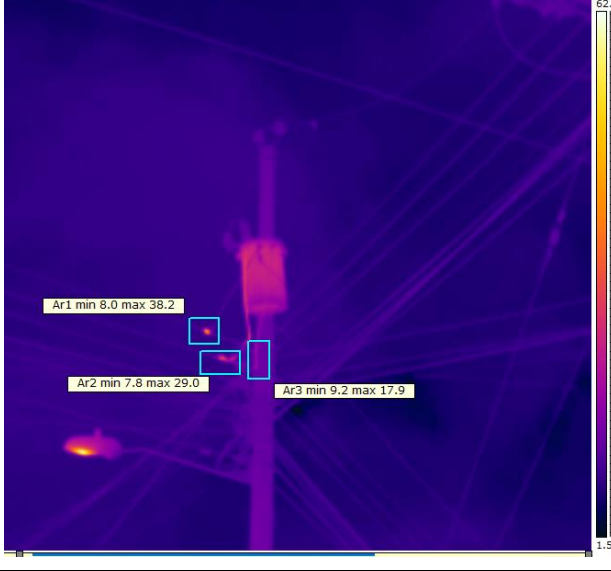
<p>Observaciones. Se puede apreciar que existe un contacto falso de los conector con la red del neutro y fase X3, ya que existe mayor temperatura en X2 neutro</p> <p>Sugerencias.- Cambio de conectores y conductor de bajantes de transformador</p>	<p>Descripción de la Imagen. Transformador Monofásico en Ar1, Ar2 existe mayor temperatura en relación Ar3.</p>

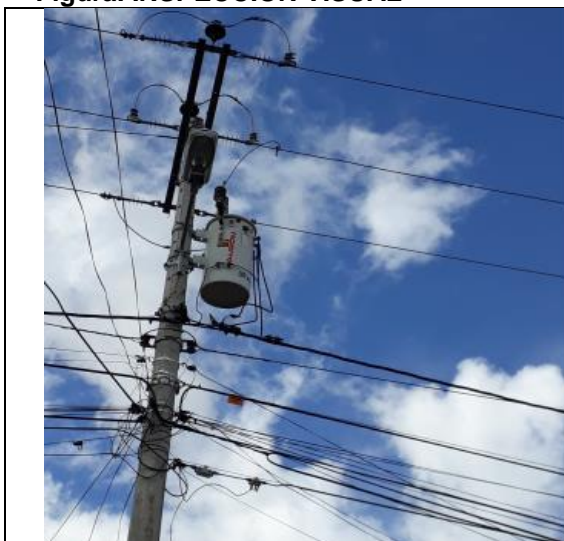
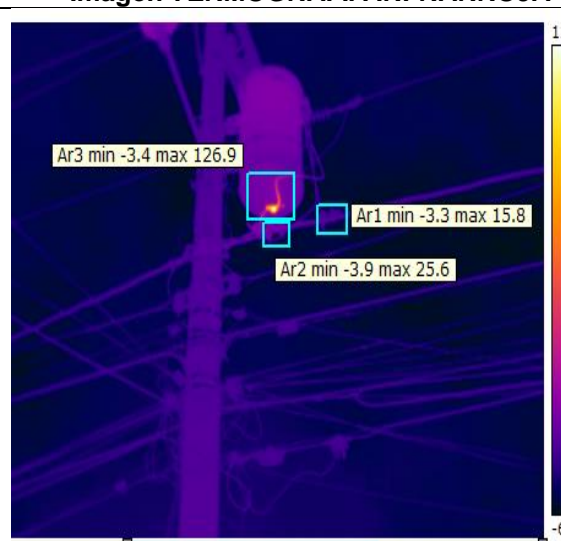
Observaciones. En X3 se observa que existe un punto de conexión con conector doble dentado, en el cual existe en punto caliente por mal ajuste.

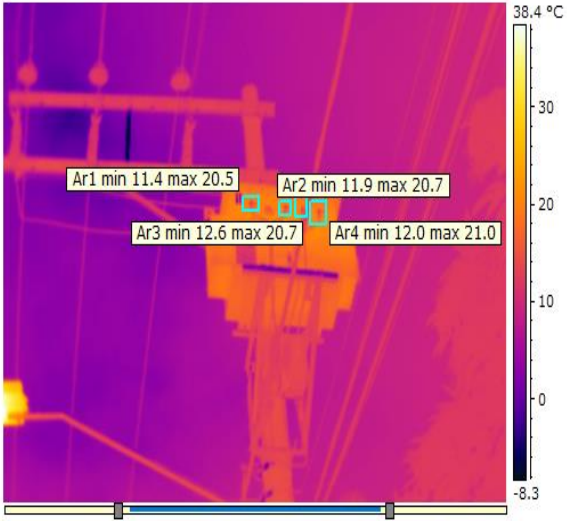
<p>Observaciones. Conexiones en buen estado</p> <p>Sugerencias.- Realizar después de un periodo otro análisis.</p>	<p>Descripción de la Imagen. Transformador trifásico Ar1, Ar2, Ar3, Ar4 no se aprecia ninguna anomalía respecto a temperatura normal</p>

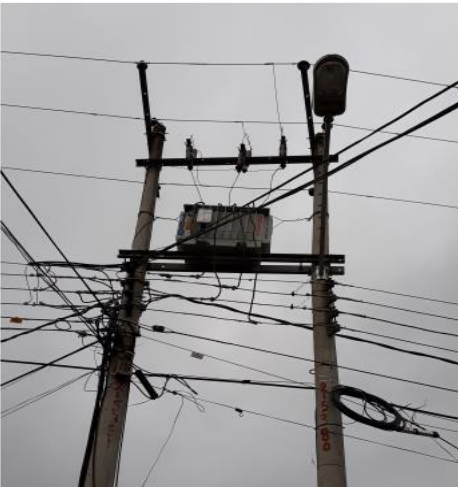
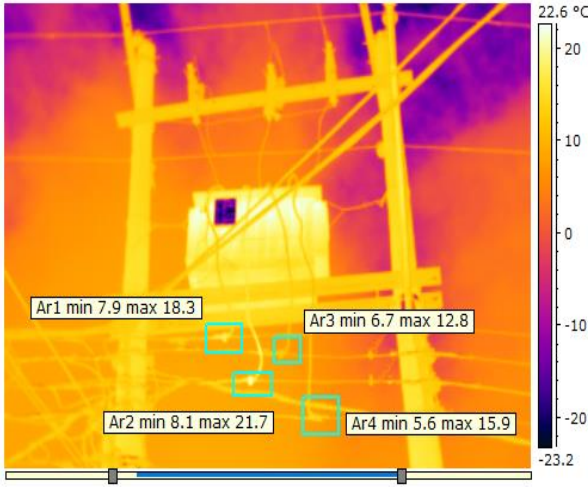
<p>Observaciones. Se observa que X0, X1 de las bajantes se encuentran con poca deficiencia en los empalmes y conector</p> <p>Sugerencias. Se sugiere realizar cambio de conectores o reajuste de los mismos Colocar protección en bajo voltaje fusibles NH</p>	<p>Descripción de la Imagen. Transformador trifásico Ar1, Ar2, Ar3, Ar4 se aprecia en Ar1 y Ar2 mayor temperatura con relación Ar3 y Ar4</p>

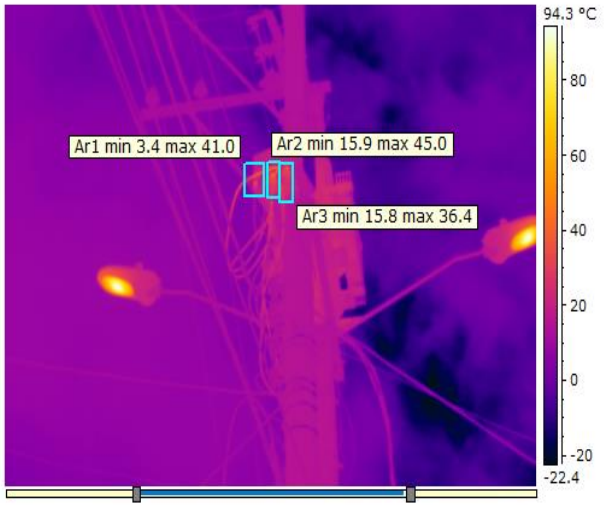
<p>Observaciones. Se observa que en X1, X2 existe algún mal contacto entre los NH y la base</p> <p>Sugerencias. Se sugiere realizar cambio de la base porta fusible y fusibles NH debido a que se observa un punto caliente en los NH</p>	<p>Descripción de la Imagen. Transformador trifásico Ar1, Ar2, Ar3, se observa que en Ar1 y Ar2 existe mayor temperatura que en Ar3</p>

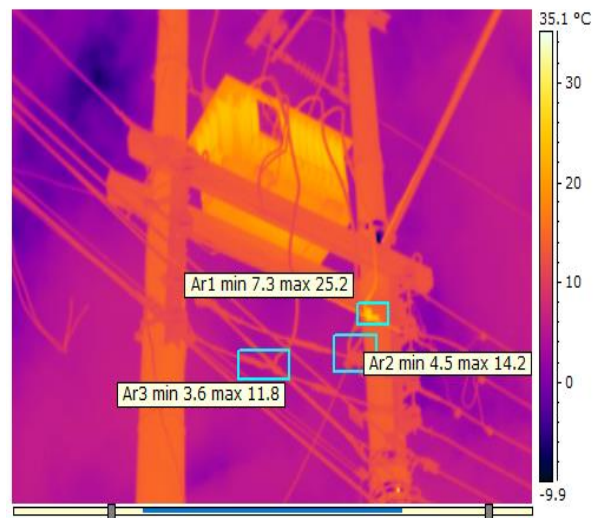
Observaciones. Se observa que en X3 existe un punto caliente en conector ranura paralela

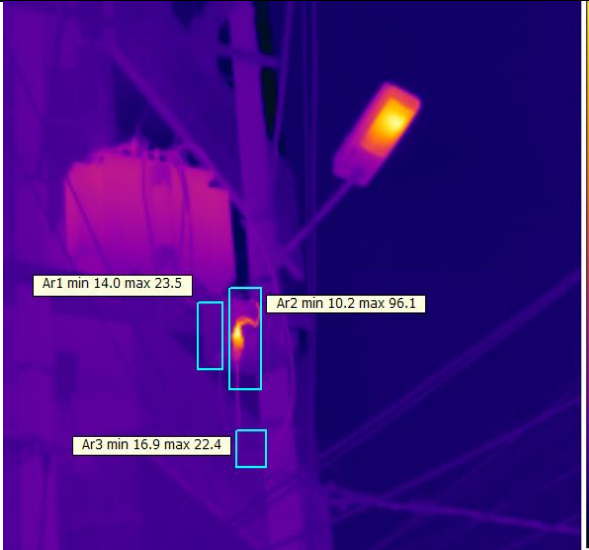
<p>Observaciones. Se observa que X2 se encuentra sin fusible NH entorchado con conductor de Al en la base fusible. Desbalance de carga</p> <p>Sugerencias. Realizar cambio de transformador muy antiguo, cambiar protección en bajo voltaje , balancear carga Reubicar se encuentra junto a vivienda</p>	<p>Descripción de la Imagen. Transformador trifásico Ar1, Ar3, si anomalías Ar2 se encuentra con temperatura muy alta</p>

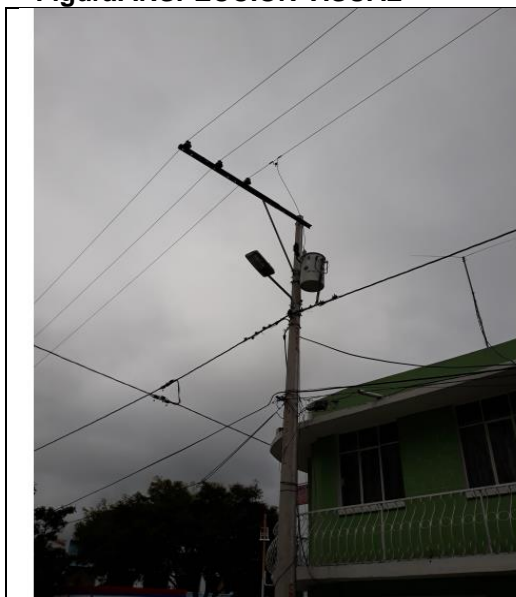
Observaciones. Se observa que no existe ninguna anomalía en las bajantes y conectores de transformador
Sugerencias. Realizar inspección después de un periodo

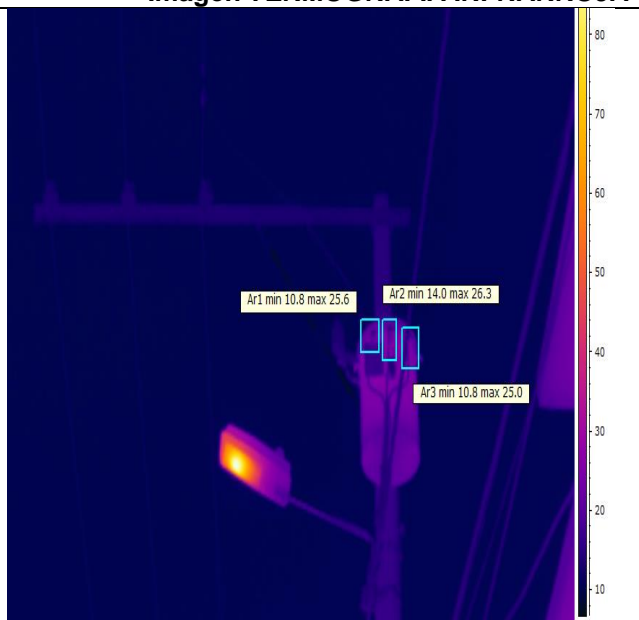
Descripción de la Imagen. Transformador trifásico Ar1, Ar2, Ar3, se encuentran con temperatura normales

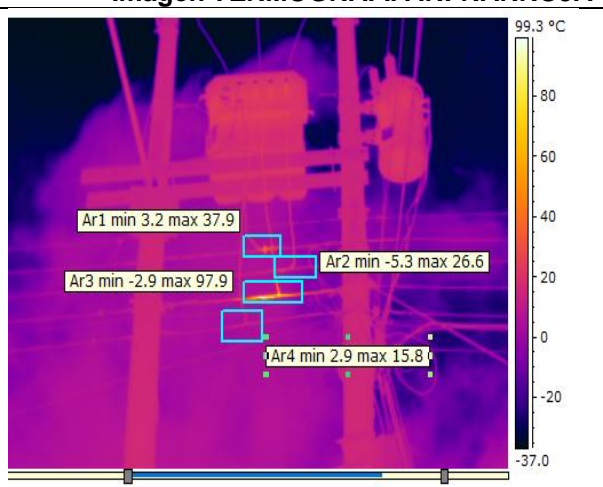
Observaciones. Se observa que X2 refleja un punto caliente muy alto, debido a varios factores desbalance de fase, sobrecalentamiento de conductor o mal contacto
Sugerencias. Instalar protección en bajo voltaje fusibles NH, balancear fases y cambio de conductor de bajantes.
