PATOLOGÍAS

DETERMINACIÓN DE PATOLOGÍAS EN EL EDIFICIO CASO DE ESTUDIO

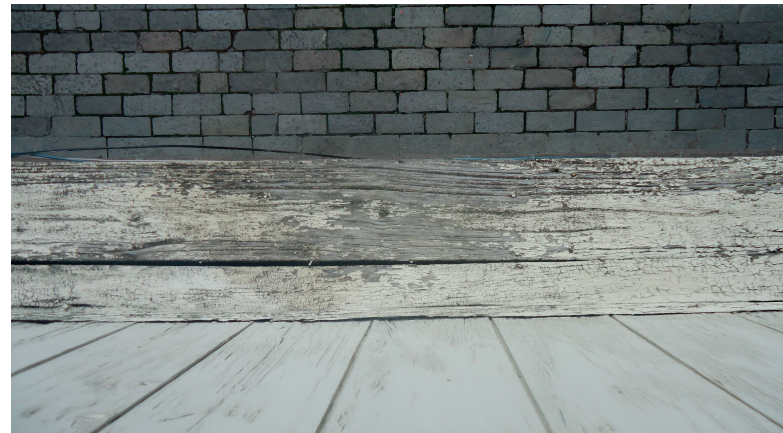
Fig 201: Desprendimiento de pintura

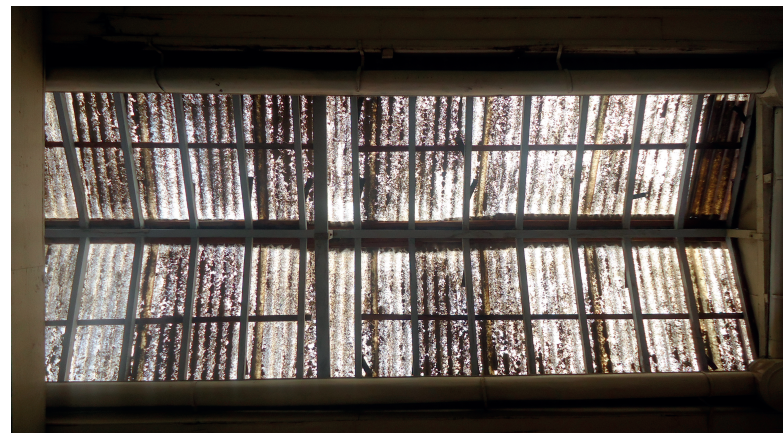
Fig 202: Presencia de suciedad en cubierta

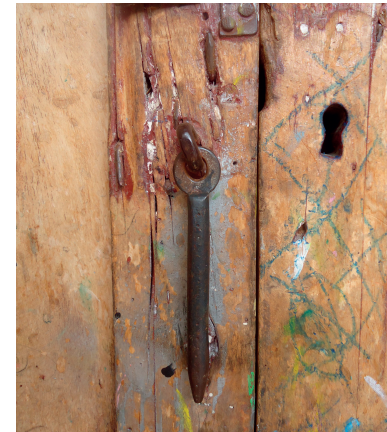
Fig 203: Rayones en puertas

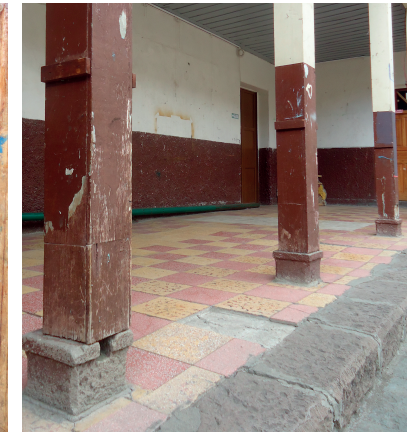
Fig 204: Desgaste de maderas

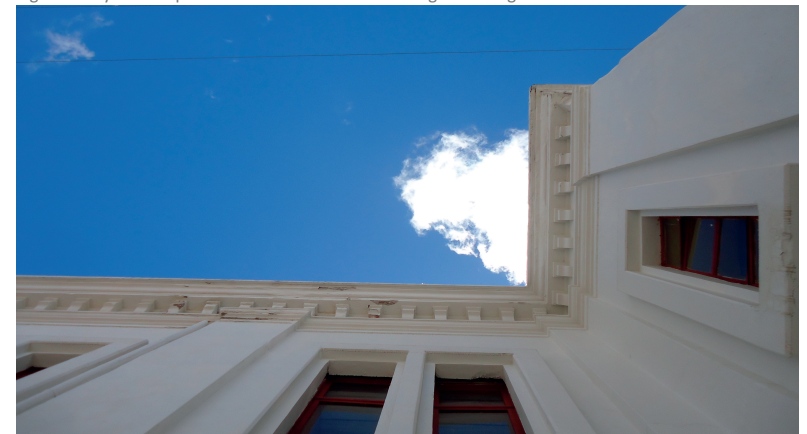
Fig 205: Desprendimiento de cornisa

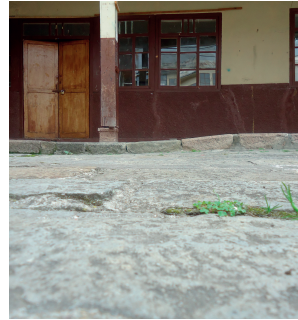
Fig 206

Daño: Hundimiento

Descripción del daño: Esto es debido a la presencia de fallas geológicas que pasan por la edificación, lo que provoca un levantamiento del piso de acabado. El desnivel del piso en este caso es aproximadamente de 5 a 10cm.

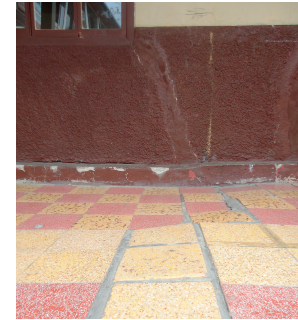
Fig 207

Daño: Fisura

Descripción del daño: Ocasionado por la falla geológica lo que ha provoca un asentamiento del muro

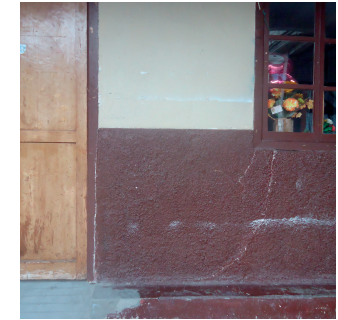
Fig 208

Daño: Fisura

Descripción del daño: Ocasionado por la falla geológica lo que ha provoca un asentamiento del muro

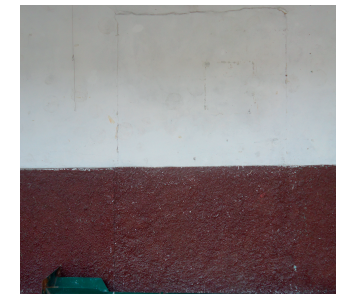
Fig 211

Daño: Incorporación

Descripción del daño: La presencia de una junta indica claramente la existencia de una abertura en este caso la de una puerta.

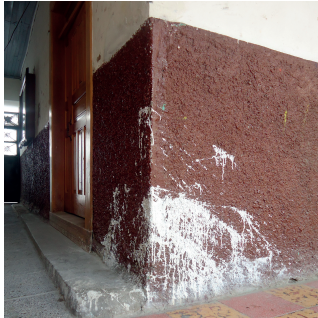
Fig 212

Daño: Deposito de pintura

Descripción del daño: La presencia de pintura sobre el muro podría haber sido provocado por un accidente de algún trabajador, se descarta la opción de vandalismo.

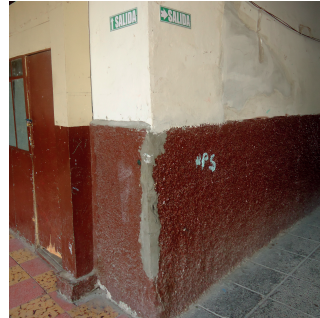
Fig 213

Daño: Desprendimiento

Descripción del daño: Las esquinas en ángulo recto son vulnerables al choque de objetos lo que provoca un desprendimiento del material.

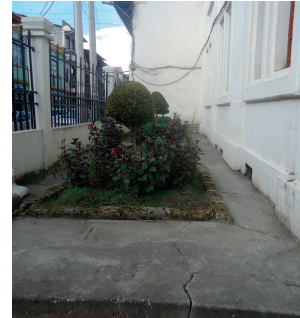
Fig 214

Daño: Hundimiento

Descripción del daño: La presencia de las fallas ha provocado el hundimiento del piso duro que corresponde a la parte del ingreso.

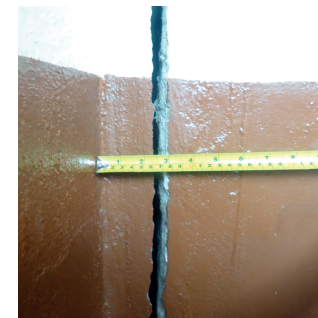
Fig 215

Daño: Grieta

Descripción del daño: Esta daño es provocado debido a la presencia de fallas geológicas que pasan por la edificación, pero sobre todo a la mala unión entre la construcción de tierra y la de hormigón armado.

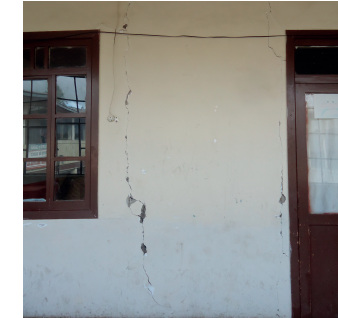
Fig 216

Daño: Fisura

Descripción del daño: En la parte baja del muro se encuentra el desplazamiento de nivel provocado por la falla geológica, dicha diferencia ha afectado al muro de la planta alta con pequeñas fisuras y desprendimientos del revestimiento.

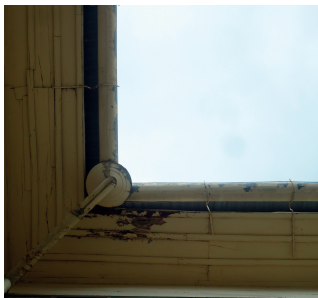
Fig 217

Daño: decoloración

Descripción del daño: La mala ejecución de canaletas provoca que el agua lluvia se filtre hacia la madera del alero provocando la pérdida de la pintura.

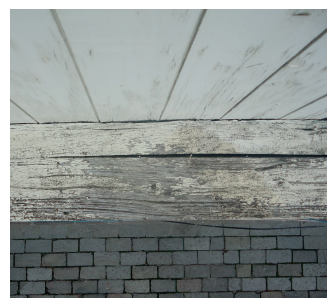
Fig 218

Daño: Decoloración

Descripción del daño: los marcapisos han sido afectados por el sol y la lluvia. Al no existir un alero pronunciado las condiciones del material pueden ser dañadas muy pronto.

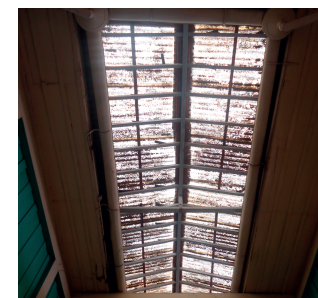
Fig 220

Daño: Suciedad

Descripción del daño: Al no proveer un control de mantenimiento de cubiertas la acumulación de polvo y sedimentos a largo plazo representa un problema en la estética y estancamiento de agua lluvia.

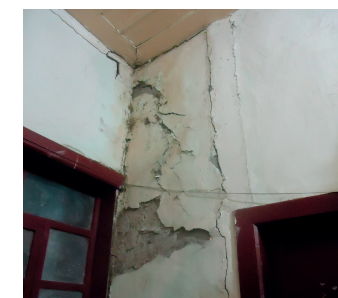
Fig 221

Daño: Erosión

Descripción del daño: Provocada por acción de la lluvia. La presencia excesiva de agua que se ha filtrado por al cubierta ha provocado que la parte superior del muro pierda el revestimiento y acabado, dejando expuesto el muro.

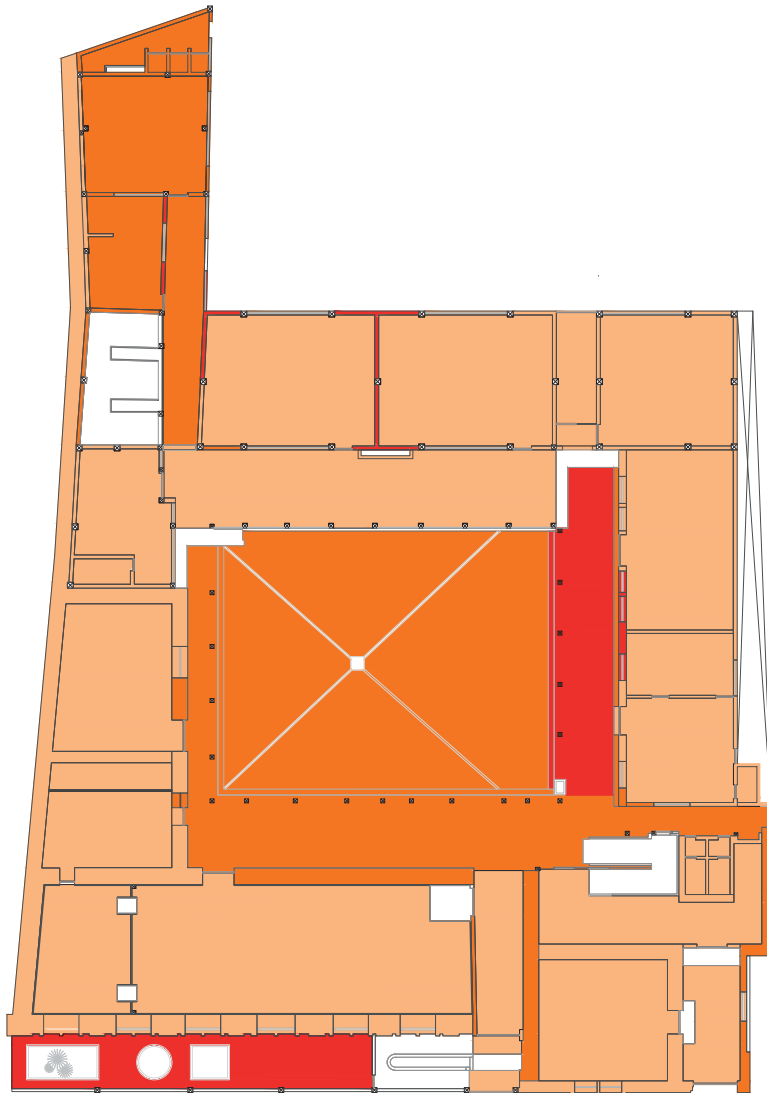
Fig 222: Estado de conservación de pisos,muros, carpinterías, planta baja

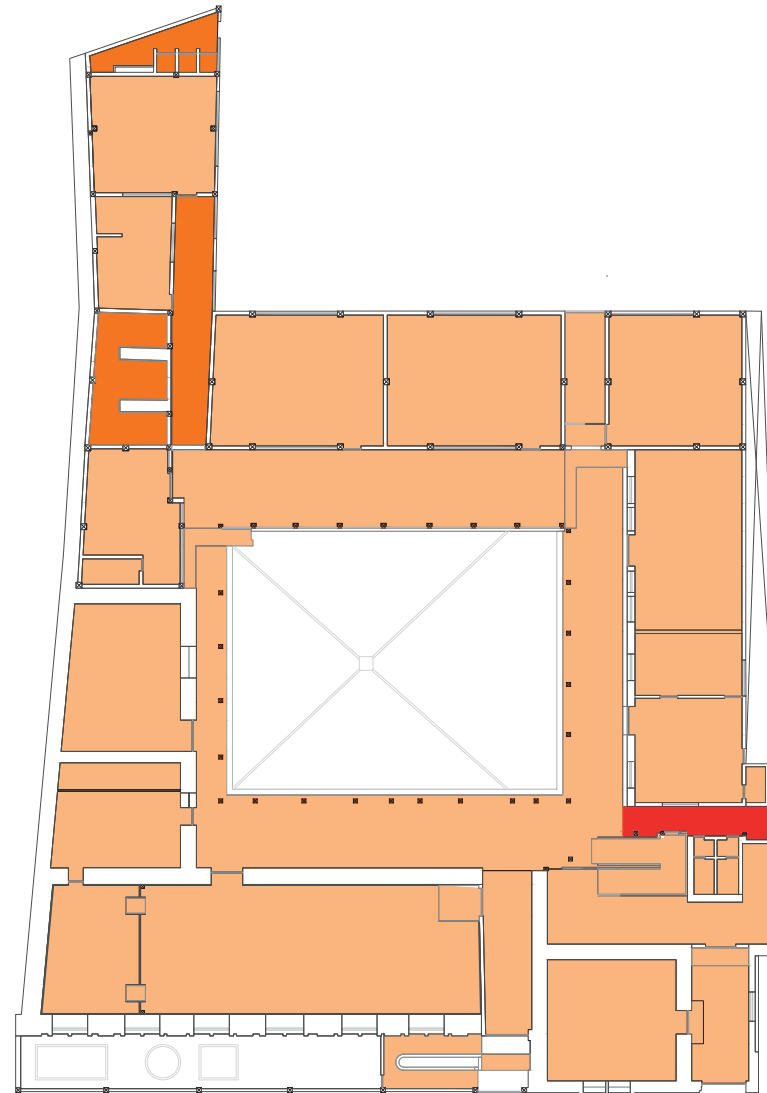
Fig 223: Estado de conservación de cielos rasos, planta baja

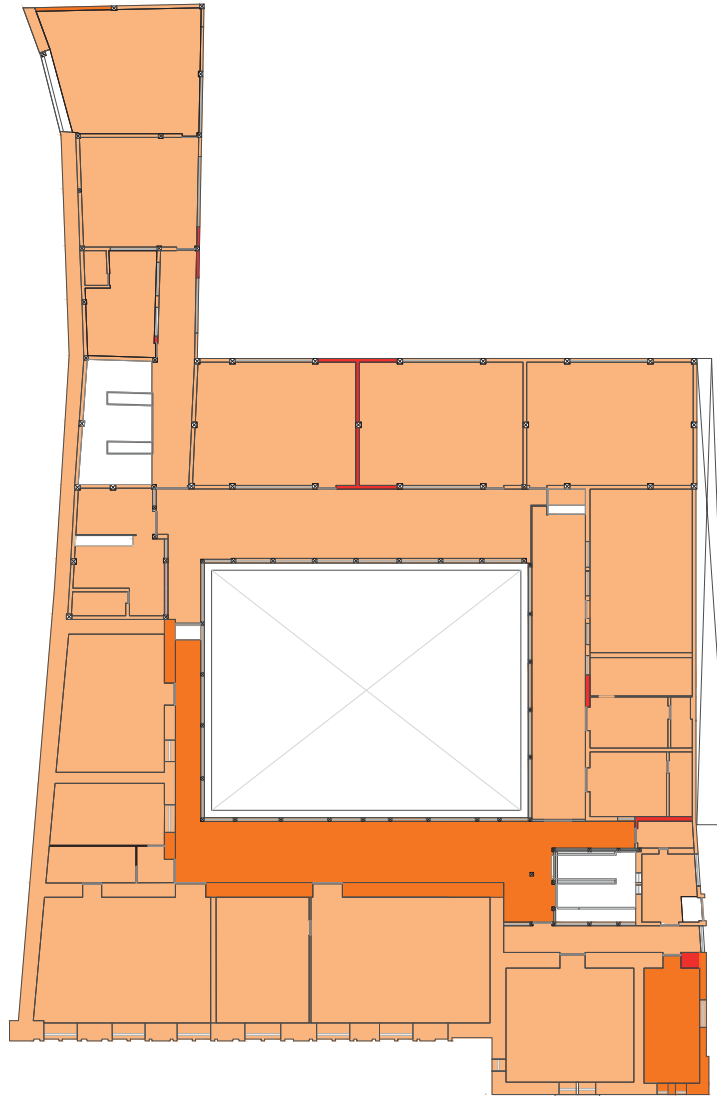
Fig 224: Estado de conservación de pisos,muros, carpinterías, planta alta

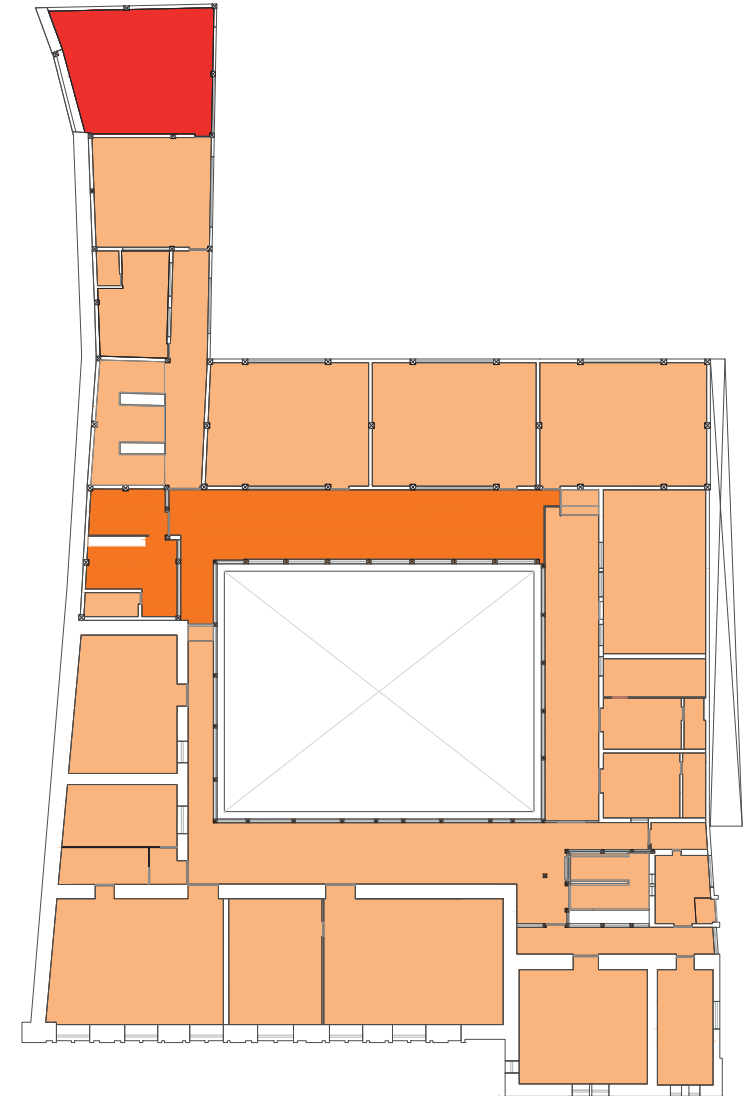
Fig 225: Estado de conservación de cielos rasos, planta alta
