UNIVERSIDAD DE CUENCA

Desarrollo de un sistema de gestión de infraestructura vial de la ruta Miraflores – Sinincay - Racar

Trabajo de titulación previo a
la obtención del título de
Ingeniero Civil

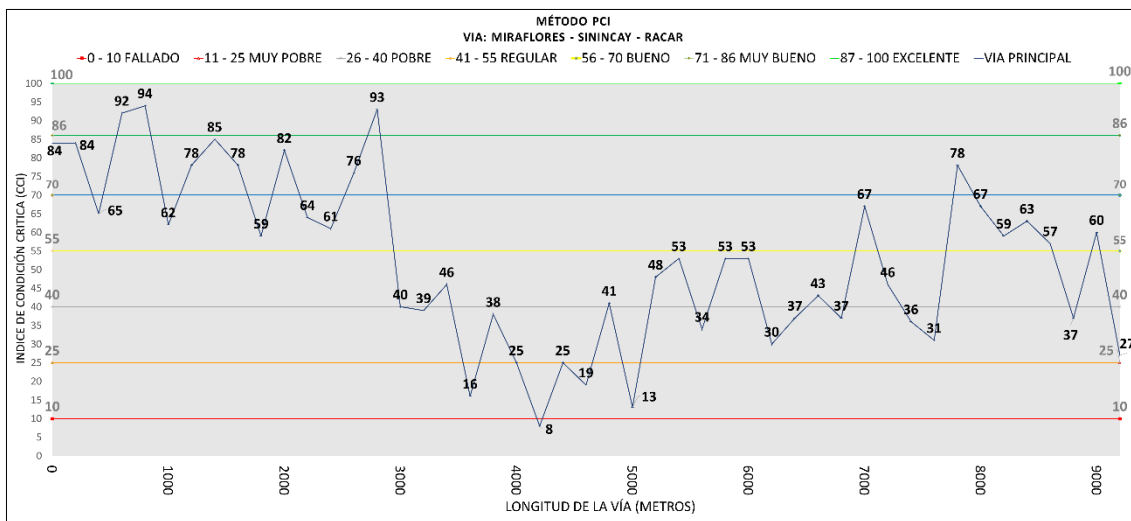
Figura 7: Resultado de la Evaluación del Índice de Condición del Pavimento – Método (PCI), a lo Largo de toda la Vía.
Fuente: Autores.

secciones de la vía dando como resultado condiciones muy variadas, con secciones con un estado *REGULAR*, *POBRE* y *MUY POBRE*.

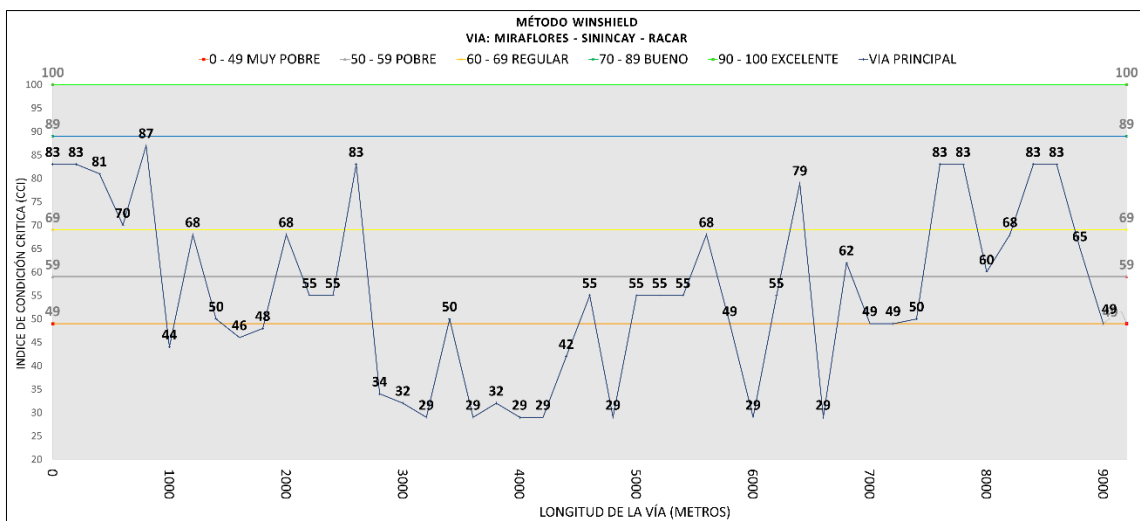
Figura 8: Resultado de la Evaluación del Índice de Condición Crítica (CCI) - Método Windshield Survey, a lo Largo de toda la Vía.
Fuente: Autores..

En la Tabla 36 se tiene los resultados mediante el método *Windshield Survey* donde se puede observar que existen 18 secciones en estado *MUY POBRE*, con un área de 26880 m² y que a su vez representa un porcentaje de 39,00 %, a lo largo de toda la vía. Existe una sección en estado *EXCELENTE*, que equivale a un área de 1480 m² (2.15 %). Esta pertenece a la sección 14 (abs 2+600 m – abs 2+800 m), ubicada en el tramo dos: Miraflores - Cruce del Carmen.

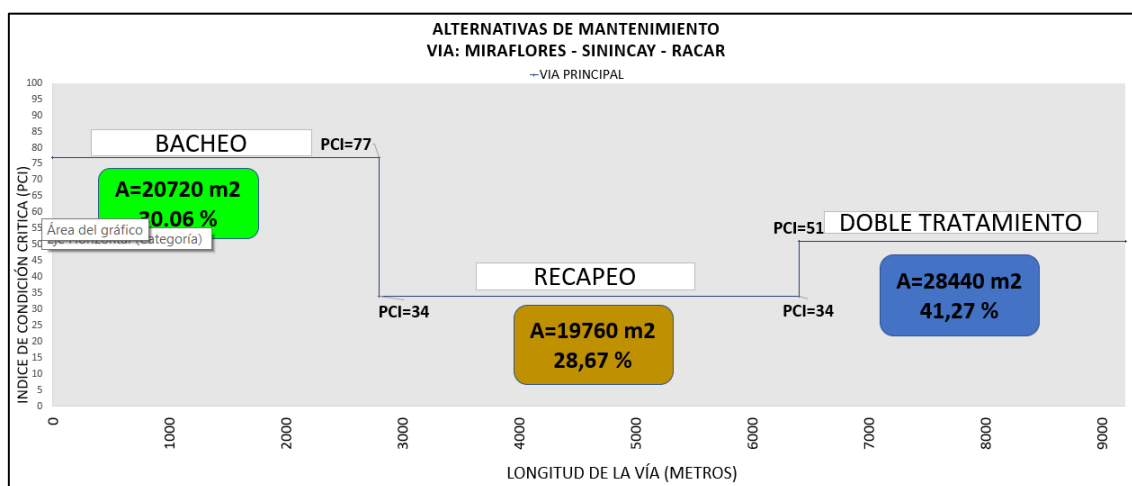
*Figura 24: Alternativas de Mantenimiento en la Vía: Miraflores – Sinincay – Racar.
Fuente: Autores.*

LONG TRAMO (km)	ABCISADO		# SECCIONES	ÍNDICE DE CONDICIÓN	CLASIFICACIÓN SEG PCI=	ALTERNATIVA DE MANTENIMIENTO	ÁREA (m ²)	%
	Inicio	Fin						
2,8	0+000	2+800	14	77	BUENO	BACHEO	20720	30,06
2,6	2+800	6+400	13	51	REGULAR	DOBLE TRATAMIENTO S.	19760	28,67
3,8	6+400	9+200	19	34	POBRE	RECAPEO	28440	41,27
TOTAL=9,2 km			46				68920	100

Para la implementación de los trabajos de mantenimiento a lo largo de los 9,2 kilómetros, en el tramo comprendido desde la (abs: 0+000 – abs: 2+800) se realizará un Bacheo, mientras que desde la (abs: 2+800 – abs: 6+400) se realizará un Recapeo, así mismo desde la (abs: 6+400 – abs: 9+200), se realizará un doble tratamiento Superficial como se observa en la Figura 24.
