APLICACIÓN DEL SISTEMA PARA EVALUAR EL ESTADO CONSTRUCTIVO EN MUROS DE ADOBE

María Cecilia Achig¹; Lourdes Abad²

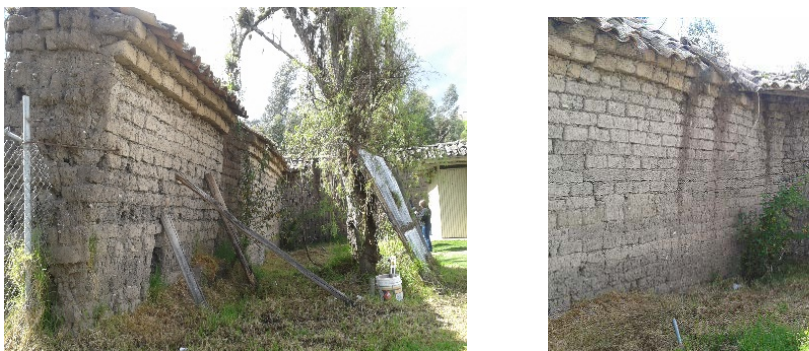
6. La condición de la base del muro: erosión basal y contenido excesivo de humedad: el muro presenta humedad en su base e incluso ha perdido parte del mismo en la esquina, por lo tanto la calificación es 1.

14. Grado de inclinación del muro: el muro está inclinado 10cm en su esquina, encontrándose próximo al límite ($i= 5 - 10$ cm) y se le asigna un valor de 0,5.

15. Muros sin recubrimiento expuestos al efecto abrasivo de viento: el muro se encuentra sin sus capas de protección revoque y empañete, correspondiéndole un valor de 1.

Figura 1 – Muro 1: Cerramiento del Hospital Mariano Estrella, mayo 2015

En la tabla 3 se indica la magnitud del daño alta con un valor de 18,75. Esta magnitud se debe a la presencia de vegetación, grietas, 10 cm de desplome, erosión basal y en el cabezal del muro.

Muro es de carga	no	0
Magnitud del daño (%)	alta	18,75
IEMA		34,53
Nivel de afectación	media	estabilidad condicionada

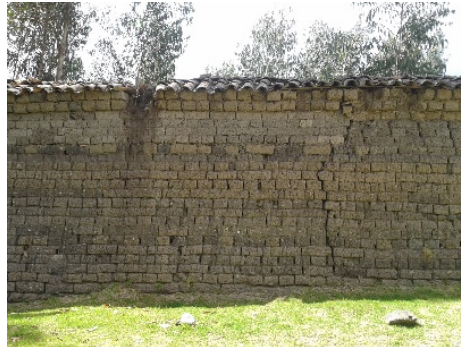
Muro es de carga	no	0
Magnitud del daño (%)	muy alta	25
IEMA		44,53
Nivel de afectación	media	estabilidad condicionada

Figura 2 – Muro 1 Centro: Cerramiento del Hospital Mariano Estrella, mayo 2015

La magnitud del daño se consideró muy alta debido a que existe un desplome de 29 cm por falta de contrafuertes, empujes del suelo, presencia de humedades y vegetación parásita. Además, el muro presenta una grieta vertical de 4 cm. (Figura 2)

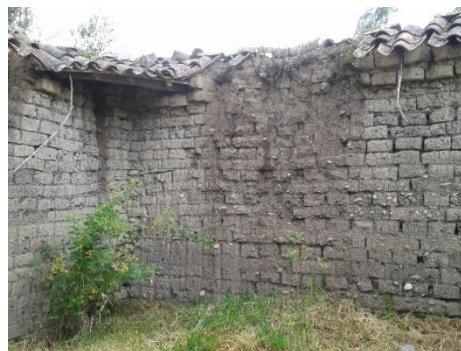
Muro es de carga	no	0
Magnitud del daño (%)	alta	25
IEMA		44,53
Nivel de afectación	media	estabilidad condicionada

Figura 3 – Muro 2 esquina con muro 1: Cerramiento del Hospital Mariano Estrella, mayo 2015

Esta magnitud del daño se debe a la presencia de vegetación, el desprendimiento del cabezal del muro, la pérdida del entejado, lo cual deja al muro desprotegido frente a la humedad. (Figura 3)

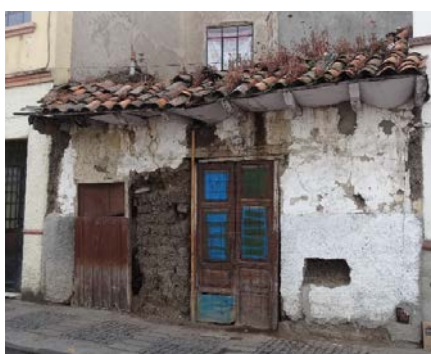
Muro es de carga	si	25
Magnitud del daño (%)	muy alta	25
IEMA		83,60
Nivel de afectación	muy alto

Figura 4 – Muro 3 de carga: Barrio de El Vado, calle Juan Montalvo No. 6-32

La magnitud del daño se ha considerado muy alta debido a que presenta empujes de la estructura de madera de la cubierta que ha colapsado. Además, el muro presenta humedades en el cabezal y en la base.

El resultado obtenido en este muro, si refleja la verdadera condición del mismo, que se encuentra con riesgo de colapso inminente.
