EDIFICACIONES EN TIERRA INTERVENIDAS EN LA CAMPAÑA DE MANTENIMIENTO DE SAN ROQUE, CUENCA, ECUADOR. Métodos visuales en la fase de diagnóstico

Proyecto vIirCPM, Facultad de Arquitectura y Urbanismo, Universidad de Cuenca, Cuenca, Ecuador,

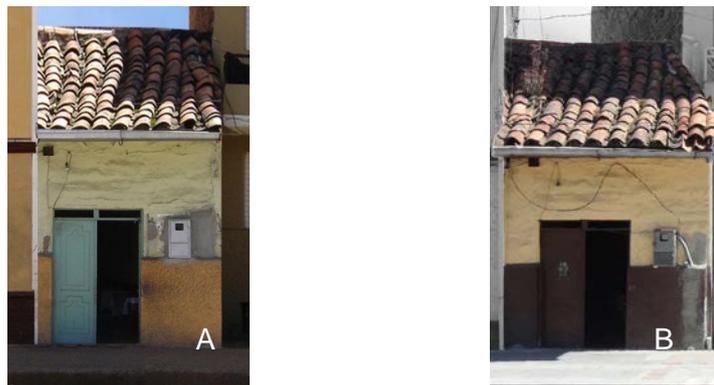
Figura 2: (A) referencia histórica del estado de la edificación 008 en el año 2006. Fuente: Aguirre 2006. (B) referencia histórica del estado de la edificación en el año 2013. Fuente: Opción de Restauración 2012 - 2013

En este contexto, fue posible identificar cambios cromáticos en los elementos que componen la fachada, tales como: puertas, muros, zócalo. En la Figura 2 del caso de estudio, se evidencia deformación y daño en algunos elementos que componen la cubierta, es posible detectar alteraciones ocasionadas por la reubicación de los medidores de luz y agua; la Figura 2-B muestra alteraciones generadas por la tubería embebida en el muro y recubierta de cemento.

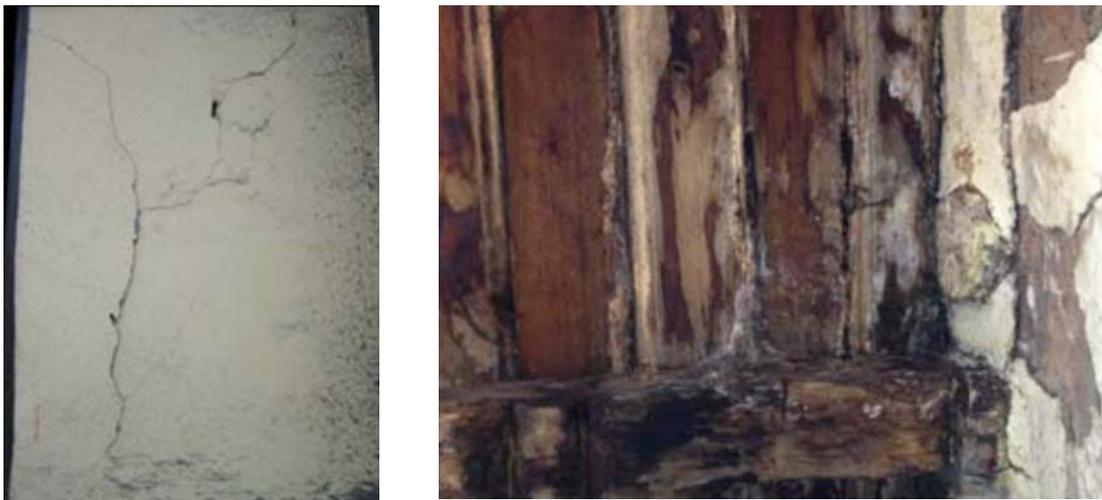
Una vez analizada la información obtenida al identificar los daños, se pudo establecer una primera evaluación del estado constructivo general de la edificación (Achig et al, 2016) En el caso de estudio, se presentaron algunos daños como se muestra en la Figura 3.

Figura 3: Fotografías de daños: fisuras en un muro frontal (izquierda) y alero y canecillo de madera con pudrición (derecha)

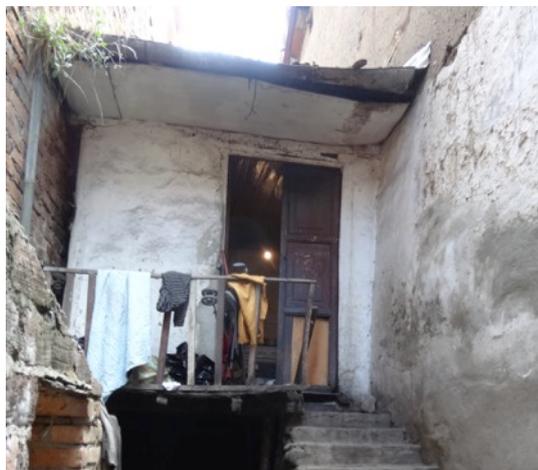
La edificación 008 (caso de estudio), presentó deformaciones de la cubierta, sin poder físicamente constatar en la fase de diagnóstico, las evidencias de la deformación en sus piezas de madera en la primera y la segunda crujía (Figura 6). Esto se refleja claramente en los resultados del libro de obra, donde se aprecia un desfase entre las piezas estructurales a ser reemplazadas en el diagnóstico, con la realidad en obra (desfase del 50%). En cuanto a la cuantificación en los muros de tierra, la presencia de empañetes y revoques planificados resultaron significativamente menores a la realidad reflejada en los libros de obra. La columna estructural en el subsuelo, al realizarle el método mecánico de lastimadura con un elemento corto punzante, se pudo fácilmente conocer el estado de deterioro del elemento, por lo que fue necesario realizar un resane en la parte inferior de la misma. Esta prueba no fue realizada en el diagnóstico debido a las dificultades de acceder al lugar, por lo que no se planificó el reemplazo de esta pieza en su basa.

Figura 6. Deformación de las piezas de madera en cubierta y piso en la segunda crujía de la edificación 008. Fuente: Proyecto *vliirCPM*.
