REHABILITACIÓN DE UNA VIVIENDA POPULAR EN EL CENTRO HISTÓRICO DE CUENCA, ECUADOR

María de Lourdes Abad Rodas¹, Diana Idrovo Carpio²

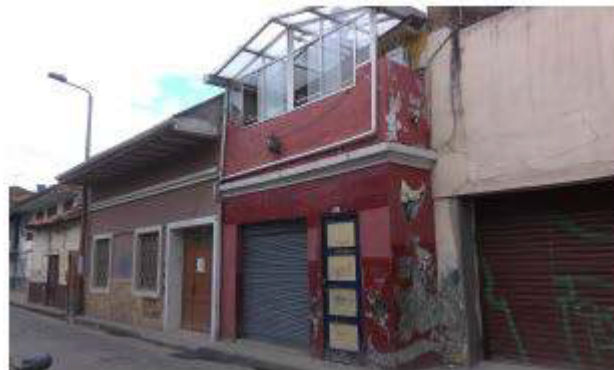
abrieron los pisos de vigas de madera. En el interior se construyó un largo zaguán que permitía el acceso lateral a las habitaciones (figura 5). Cuando el inmueble pasa a poder de la actual propietaria, se incorporó una cubierta de vidrio con estructura de hierro como protección de las filtraciones de agua lluvia desde las cubiertas (figura 6).

Figura 6: Estado del inmueble antes de la intervención, 2016 (Fuente: Lourdes Abad)

En general el inmueble presenta condiciones de deterioro referidos a la falta de mantenimiento y protección de humedades provenientes de la cubierta.

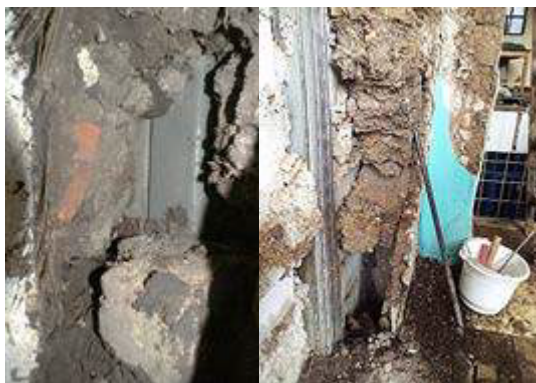
El propietario del inmueble colindante norte introdujo en el primer tramo junto a la fachada frontal una estructura metálica en los dos niveles y tabiques de bloques de cemento. En este muro, la pared de adobe fue socavada en varias secciones; en la intervención se recalzó con adobe, ladrillo y mortero de barro; en planta alta del muro que fue de adobe, únicamente quedó el mortero de revoque, con secciones de los antiguos adobes. Durante la intervención se constató que este muro se ha convertido en muro de relleno y es la presencia de pilares en planta baja la que sustenta la estructura de la terraza (figura 7).

Figura 7: Muro norte socavado en primer y segundo nivel, 2017 (Fuentes: Lourdes Abad)

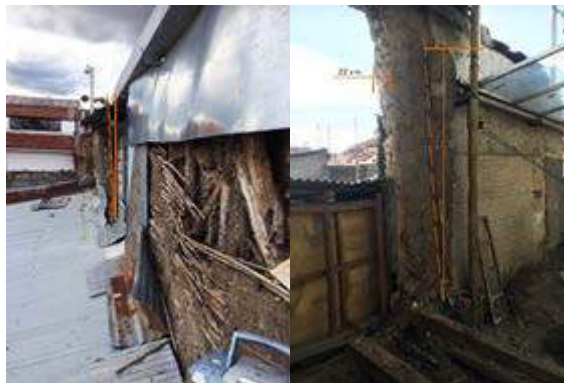
Las paredes medianeras de bahareque en el segundo piso no tuvieron mantenimiento, encontrándose pudrición de la madera y el carrizo a pesar de contar con planchas de zinc para detener los daños, protección que no fue suficiente. Detrás de estas láminas, el barro y el carrizo estaban sueltos y podridos; la madera se había suelto de sus anclajes y, en el tramo que da hacia la fachada, el inmueble no contaba con paredes medianeras, ni paredes propias porque las paredes de bahareque estaban asentadas sobre la solera de madera del vecino (figura 8).

Figura 8. Pared sur de bahareque, antes de la intervención, 2017. Fuente: Lourdes Abad

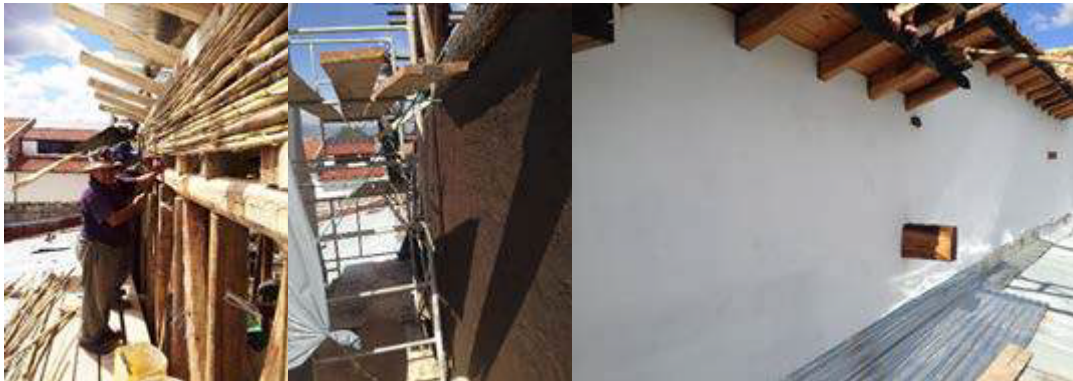
Figura 9. Intervención en muro de bahareque, pared sur (Fuente: Diana Idrovo)

La estructura de madera de las paredes de bahareque, de pilares, vigas, riostras, tiras, carrizo y barro fue consolidada; se sustituyeron los elementos que perdieron su cualidad de absorber carga por la presencia de humedad, además de la polilla o por movimientos de la estructura de madera.

Las paredes que no estaban verticales se decidió mantenerlas pues permanecen estables, sin embargo para su refuerzo fueron incorporadas vigas de arriostramiento a nivel de cubiertas; estas paredes fueron el producto de un proceso constructivo deficiente y la adaptación de madera que provenían de otras construcciones. Se reforzó y consolidó el carrizo y los revoques.

La nueva madera utilizada es eucalipto, previamente tratada con un químico marca kimocide para proteger de polillas e insectos. Para la consolidación del tejido de soporte del barro, se usó carrizo nuevo en el lado externo de las paredes y caña guadua en el interior; de esta manera, se disminuyó el peso del barro, obteniendo a la vez tabiques de menor sección (figura 9).

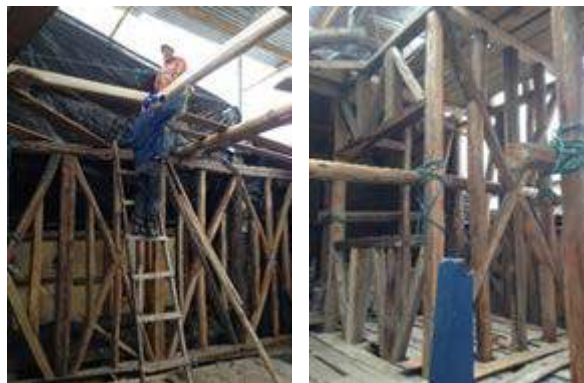
Figura 10. Paredes nuevas de bahareque, 2017 (Fuente: Diana Idrovo)

Se construyeron nuevas paredes de bahareque en el segundo piso, en el tramo de la fachada, con el sistema de “cruz de San Andrés” (figura 10).

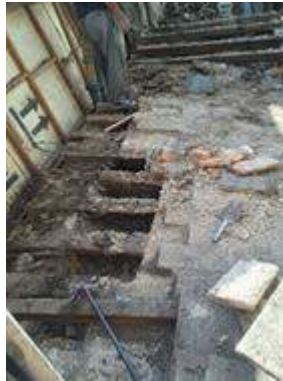
En la estructura de vigas de la terraza, por el peso incorporado y un mal proceso constructivo, se produjeron grandes desniveles que fueron superados trabajando a pulso con apuntalamientos, cuñas y barretas; se pudo elevar 28 cm de diferencia en el centro de las vigas que la apoyaban.

Figura 11. Estado de la estructura de terraza en momento de la intervención, 2017
(Fuente: Diana Idrovo)

Se mantuvo el sistema de cantoneras, vigas, ladrillos y se incorporó una malla de hierro de 15x15cm y una capa de hormigón alivianado de 4 cm para posteriormente colocar ladrillo, similar al utilizado como acabado final (figura 11).
