**CODE 468****THE COMMON MISTAKES DURING THE INTERVENTION IN EARTHEN  
VERNACULAR ARCHITECTURE*****ERRORES COMUNES DURANTE LA INTERVENCIÓN EN LA ARQUITECTURA  
VERNACULA EN TIERRA*****García, Gabriela<sup>1</sup>; Caldas, Victor<sup>2</sup>; Vázquez, Marcelo<sup>3</sup>**

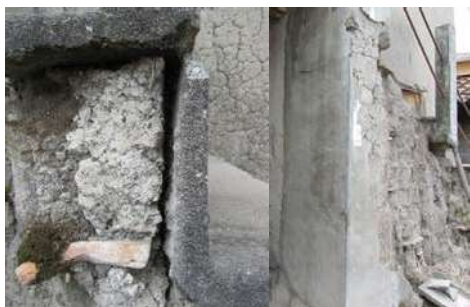
La profundización de daños, en el caso de muros muestra predominantemente pérdida de revestimientos, cuya causa de origen antrópico es recurrente. Esto debido a dos errores comunes de intervención: 1) impacto o prenteración con instrumentos cortopunsantes y/o 2) la incompatibilidad de materiales con los sistemas constructivos en tierra, tales como la incorporación de revestimientos en base a arena y cemento que pretende mejorar la impermeabilización del muro a manera de zócalos en las partes bajas de los muros expuestos o en muros entre medianeras. En el primer caso, las necesidades de habitabilidad requieren el uso de muros como elemento portante de otros elementos secundarios, sin embargo son frecuentes problemas de fijación pretendiendo el uso por ejemplo de clavos sobre muros de tierra. Al respecto la acción recomendable, en el caso de muros de adobe, es introducir a manera de estaca pequeños elementos de madera (4x4 cm de sección y no menos de 10cm de longitud) de manera perpendicular al muro sobre los cuales se realizará la fijación posterior de los elementos con clavos o tornillos. Respecto al segundo error de intervención, estas “soluciones” a mediano plazo desencadenan otro tipo de patologías que se manifiestan por medio de abombamientos, fisuras, desintegración del material hasta la total pérdida del recubrimiento dejando expuesto nuevamente el alma del muro (fig. 2). Esto debido a que el mortero a base de cemento impide el cumplimiento de entrada y salida libre del aire a través de los muros de tierra, por lo que para una apropiada impermeabilización en áreas de los muros expuestas a humedad se recomienda retirar el revoque en base a cemento arena (1:2), de manera cuidadosa para no afectar el recubrimiento firme del sistema constructivo original (en caso de existir), para luego emplear teja o material cerámico fragmentado en pequeñas partes e incrustado sobre el muro de tierra sobre el cual se colocará el revoque en base a cal apagada y arena (1:2), más compatible con la técnica constructiva en tierra (fig. 3).

Fig. 2. Desprendimiento de revestimiento de muro en base a arena - cemento

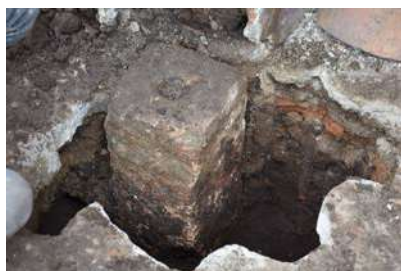
Es imprescindible indicar, sin embargo, que las acciones de intervención deben observar las relaciones entre el elemento a intervenir y los otros elementos de la edificación o fuera de ella. Esto nos lleva a la identificación de otra de las causas antrópicas frecuentes que generan deterioro en la edificación vernácula, y corresponde al incremento en los niveles de superficies de pisos o veredas las cuales al realizarse de manera sucesiva terminan ocultando elementos como sobre cimientos o basas utilizadas en la construcción vernácula para proteger de las humedades las bases de muros o pilares de madera, respectivamente. Estas intervenciones a más de poner en riesgo al elemento mismo, ponen en riesgo la estabilidad de las edificaciones pues afectan a los elementos estructurales de las mismas. Los trabajos de intervención para corregir esta patología requieren necesariamente de apoyo directo de un profesional, pues implica como actividad emergente el apuntalamiento de la estructura, para el posterior retiro de los pilares en mal estado. Liberados estos elementos, se tendrán que realizar excavaciones exploratorias en los ejes de ubicación de los pilares liberados con el fin de recuperar las basas (fig. 4). Al ser materiales de construcción pétreos suelen mantenerse en un buen estado de conservación, normalmente intervenidos con actividades de limpieza. En el caso de recuperar las basas originales se precederá a recuperar el nivel de la cimentación y de acuerdo a los requerimientos estructurales, recuperar el sistema constructivo original o recurrir a alguna solución estructural con un sistema diferente. En el caso de no recuperar las basas originales, se recurrirá a la incorporación de nuevas basas construidas a partir de dados de hormigón, respetando las normas de conservación de un bien patrimonial. Finalmente, de acuerdo al estado de conservación de los pilares de madera se realizarán trabajos de reinstalación, sustitución o recalce del elemento (fig. 5).

Fig. 4. Basa de piedra perdida por sucesivos cambios en nivel de piso.

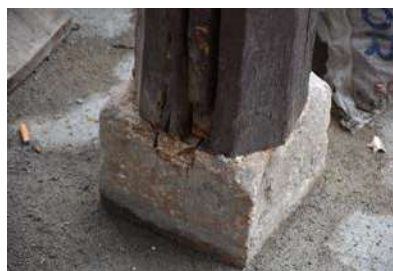
Fig. 5. Proceso recomendado de intervención para reinstalación de columnas de madera

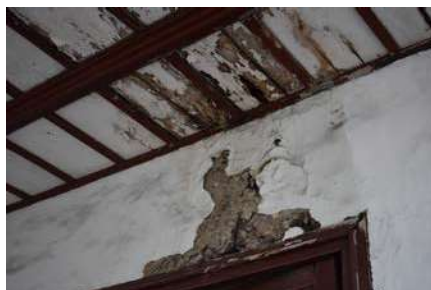
A nivel de cubierta, en las edificaciones analizadas, los trabajos mal ejecutados también desencadenaron una serie de problemas a nivel de estructura y en casos más frecuentes por la vulnerabilidad del material frente al agua, generaron afecciones a nivel de revestimientos y acabados interiores de cielos rasos y de muros (fig.6). Los tipos de intervención observados corresponden a la sustitución de sistemas constructivos tradicionales por la introducción de planchas de acero galvanizado, fibrocemento o planchas translucidas. Ello, sumado a la falta de mantenimiento de los sistemas de recolección de aguas lluvias en unos casos, y en otros la ausencia de este sistema, permiten y/o agravan las filtraciones de agua. Para una apropiada intervención, en primera instancia se sugiere revisar el estado de conservación de los elementos estructurales y no

Fig. 6. Daños a causa de filtraciones de agua de cubierta.

estructurales de la cubierta. De acuerdo al nivel de afección de los elementos y previa evaluación del sistema constructivo la intervención tendrá siempre como criterio general que respetar en el mayor grado posible el sistema constructivo original, sus pendientes y materiales originales. Cualquier intervención deberá ser complementada por una limpieza periódica del sistema de recolección de aguas lluvias para garantizar la correcta evacuación de aguas en épocas invernales y evitar trabajos de reparación.
