UNIVERSIDAD DE CUENCA			
Lectura histórico-Crítica y propuesta de restauración del Molino del Santísimo del Barrio San Francisco de Oña			
FICHA DE REGISTRO

ANEXO 03. Levantamiento Arquitectónico

ANEXO 04. Fichas de Daños

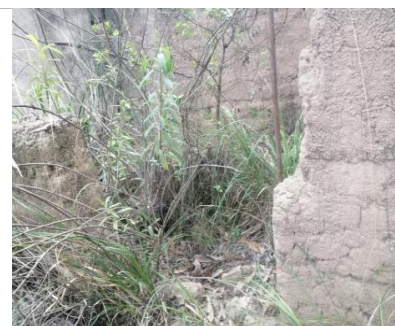
Ficha de Daños por Elemento				Muros y Elementos Verticales			
Identificación de la Edificación				Nivel de Edificación			
<input type="text" value="Molino"/>				<input type="text" value="Planta Alta"/>			
Tipo de Elemento				Ambientes			
<input type="text" value="MUROS PORTANTES"/>				<input type="text" value="01"/>			
Código de Element	Elementos que se han eliminad	<input checked="" type="checkbox"/>	Elemento para Ficha Catalog	<input type="checkbox"/>			
<input type="text" value="PB_01_MU02"/>							
Magnitud del dañ	Daño	<input checked="" type="checkbox"/>	Afecta a la estructura de la edificació	<input type="checkbox"/>			
<input type="text" value="MEDIO (34-66%)"/>	Calas de exploración	<input type="checkbox"/>	Afecta al valor de la edificación	<input checked="" type="checkbox"/>			
ESTRUCTURA:							
Material	Valor	Estado	Daño				
<input type="text" value="ADOBE"/>	<input type="text" value="Alto"/>	<input type="text" value="Malo"/>	<input type="text" value="DESPRENDIMIENTO (fragmentos media"/>

Causa	%	Unidad	Cantidad				
<input type="text" value="PRESENCIA DE AGUA LLUVIA"/>	<input type="text" value="95%"/>	<input type="text" value="m2"/>	<input type="text" value="0,95"/>				
RECUBRIMIENTO							
Material	Valor	Estado	Daño				
<input type="text" value="ADOBE"/>	<input type="text" value="Muy Alto"/>	<input type="text" value="Malo"/>	<input type="text" value="DESPRENDIMIENTO (fragmentos m"/>				
Causa	%	Unidad	Cantidad				
<input type="text" value="PRESENCIA DE AGUA LLUVIA"/>	<input type="text" value="95%"/>	<input type="text" value="m2"/>	<input type="text" value="0,95"/>				
ACABADO							
Material	Valo	Estado	Daño				
<input type="text" value="ADOBE"/>	<input type="text" value="Muy Alto"/>	<input type="text" value="Malo"/>	<input type="text" value="DESPRENDIMIENTO (fragmentos"/>				
Causa	%	Unidad	Cantidad				
<input type="text" value="PRESENCIA DE AGUA LLUVIA"/>	<input type="text" value="95%"/>	<input type="text" value="m2"/>	<input type="text" value="0,95"/>

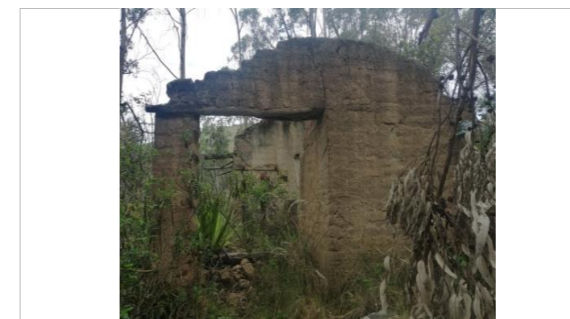
Ficha de Daños por Elemento				Muros y Elementos Verticales			
Identificación de la Edificación				Nivel de Edificación			
<input type="text" value="MOLINO"/>				<input type="text" value="Planta Alta"/>			
Tipo de Elemento				Ambientes			
<input type="text" value="MUROS PORTANTES"/>				<input type="text" value="01"/>			
Código de Element	Elementos que se han eliminad	<input type="checkbox"/>	Elemento para Ficha Catalog	<input type="checkbox"/>			
<input type="text" value="PB_01_MU03"/>							
Magnitud del dañ	Daño	<input checked="" type="checkbox"/>	Afecta a la estructura de la edificació	<input type="checkbox"/>			
<input type="text" value="BAJO (0-33%)"/>	Calas de exploración	<input checked="" type="checkbox"/>	Afecta al valor de la edificación	<input type="checkbox"/>			
ESTRUCTURA:							
Material	Valor	Estado	Daño				
<input type="text" value="ADOBE"/>	<input type="text" value="Alto"/>	<input type="text" value="Regular"/>	<input type="text" value="DESPRENDIMIENTO (fragmentos media"/>

Causa	%	Unidad	Cantidad				
<input type="text" value="PRESENCIA DE AGUA LLUVIA"/>	<input type="text" value="20%"/>	<input type="text" value="m2"/>	<input type="text" value="2,12"/>				
RECUBRIMIENTO							
Material	Valor	Estado	Daño				
<input type="text"/>	<input type="text"/>	<input type="text"/>	<input type="text"/>				
Causa	%	Unidad	Cantidad				
<input type="text"/>	<input type="text" value="0%"/>	<input type="text"/>	<input type="text" value="0"/>				
ACABADO							
Material	Valo	Estado	Daño				
<input type="text"/>	<input type="text"/>	<input type="text"/>	<input type="text"/>				
Causa	%	Unidad	Cantidad				
<input type="text"/>	<input type="text" value="0%"/>	<input type="text"/>	<input type="text" value="0"/>

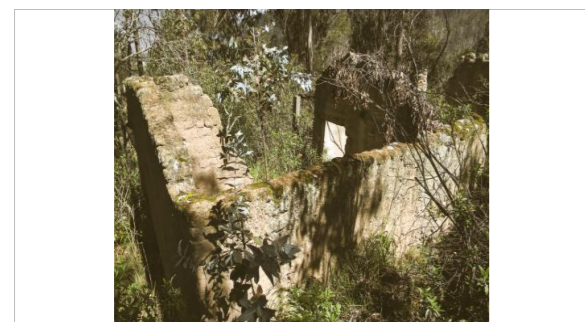
Identificación de la Edificación		Nivel de Edificación	
<input type="text" value="MOLINO"/>		<input type="text" value="Planta Alta"/>	
Tipo de Elemento		Ambientes	
<input type="text" value="MUROS PORTANTES"/>		<input type="text" value="02"/>	
Código de Element	Elementos que se han eliminad <input type="checkbox"/>	Elemento para Ficha Catalog	<input type="checkbox"/>
<input type="text" value="PB_02_MU01"/>			
Magnitud del dañ	Daño <input checked="" type="checkbox"/>	Afecta a la estructura de la edificació	<input type="checkbox"/>
<input type="text" value="BAJO (0-33%)"/>			
	Calas de exploración <input type="checkbox"/>	Afecta al valor de la edificació	<input checked="" type="checkbox"/>

Material	Valor	Estado	Daño
<input type="text" value="ADOBE"/>	<input type="text" value="Alto"/>	<input type="text" value="Regular"/>	<input type="text" value="CRECIMIENTO BIOLÓGICO: Presencia de"/>
Causa	%	Unidad	Cantidad
<input type="text" value="PRESENCIA DE AGUA LLUVIA"/>	<input type="text" value="20%"/>	<input type="text" value="m"/>	<input type="text" value="0,2"/>

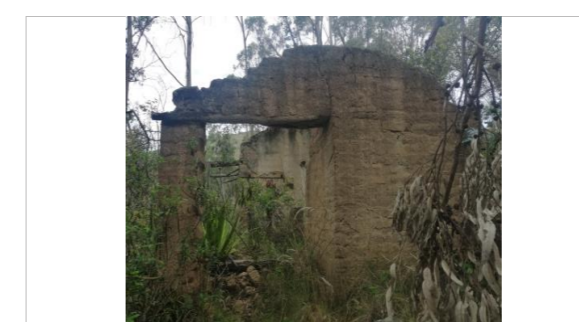
Identificación de la Edificación		Nivel de Edificación	
<input type="text" value="MOLINO"/>		<input type="text" value="Planta Alta"/>	
Tipo de Elemento		Ambientes	
<input type="text" value="MUROS PORTANTES"/>		<input type="text" value="02"/>	
Código de Element	Elementos que se han eliminad <input type="checkbox"/>	Elemento para Ficha Catalog	<input type="checkbox"/>
<input type="text" value="PB_02_MU02"/>			
Magnitud del dañ	Daño <input checked="" type="checkbox"/>	Afecta a la estructura de la edificació	<input type="checkbox"/>
<input type="text" value="BAJO (0-33%)"/>			
	Calas de exploración <input type="checkbox"/>	Afecta al valor de la edificació	<input checked="" type="checkbox"/>

Material	Valor	Estado	Daño
<input type="text" value="ADOBE"/>	<input type="text" value="Alto"/>	<input type="text" value="Regular"/>	<input type="text" value="DESPRENDIMIENTO (fragmentos media"/>
Causa	%	Unidad	Cantidad
<input type="text" value="PRESENCIA DE AGUA LLUVIA"/>	<input type="text" value="10%"/>	<input type="text" value="m2"/>	<input type="text" value="0,1"/>

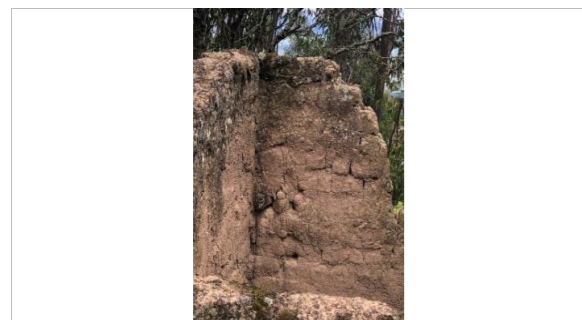
Ficha de Daños por Elemento Muros y Elementos Verticales			
Identificación de la Edificación <input type="text" value="MOLINO"/>		Nivel de Edificación <input type="text" value="Planta Alta"/>	
Tipo de Elemento <input type="text" value="MUROS PORTANTES"/>		Ambientes <input type="text" value="02"/>	
Código de Elemento <input type="text" value="PB_02_MU03"/>	Elementos que se han eliminado <input checked="" type="checkbox"/>	Elemento para Ficha Catalog <input type="checkbox"/>	
Magnitud del daño <input type="text" value="MEDIO (34-66%)"/>	Daño <input checked="" type="checkbox"/>	Afecta a la estructura de la edificación <input type="checkbox"/>	
	Calas de exploración <input type="checkbox"/>	Afecta al valor de la edificación <input checked="" type="checkbox"/>	
ESTRUCTURA:			
Material <input type="text" value="ADOBE"/>	Valor <input type="text" value="Alto"/>	Estado <input type="text" value="Malo"/>	Daño <input type="text" value="DESPRENDIMIENTO (fragmentos media"/>

Causa <input type="text" value="PRESENCIA DE AGUA LLUVIA"/>	% <input type="text" value="80%"/>	Unidad <input type="text" value="m2"/>	Cantidad <input type="text" value="0,8"/>
RECUBRIMIENTO			
Material <input type="text"/>	Valor <input type="text"/>	Estado <input type="text"/>	Daño <input type="text"/>
Causa <input type="text"/>	% <input type="text" value="0%"/>	Unidad <input type="text"/>	Cantidad <input type="text" value="0"/>
ACABADO			
Material <input type="text"/>	Valo <input type="text"/>	Estado <input type="text"/>	Daño <input type="text"/>
Causa <input type="text"/>	% <input type="text" value="0%"/>	Unidad <input type="text"/>	Cantidad <input type="text" value="0"/>

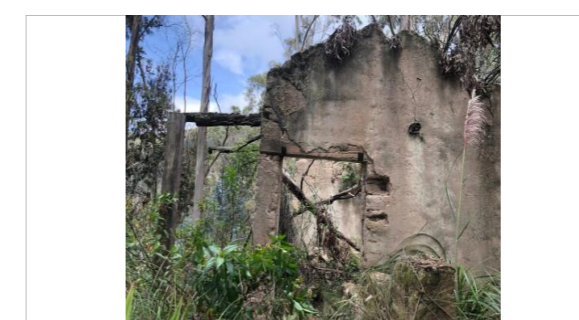
Ficha de Daños por Elemento Muros y Elementos Verticales			
Identificación de la Edificación <input type="text" value="MOLINO"/>		Nivel de Edificación <input type="text" value="Planta Alta"/>	
Tipo de Elemento <input type="text" value="MUROS PORTANTES"/>		Ambientes <input type="text" value="02"/>	
Código de Elemento <input type="text" value="PB_02_MU04"/>	Elementos que se han eliminado <input type="checkbox"/>	Elemento para Ficha Catalog <input type="checkbox"/>	
Magnitud del daño <input type="text" value="BAJO (0-33%)"/>	Daño <input checked="" type="checkbox"/>	Afecta a la estructura de la edificación <input type="checkbox"/>	
	Calas de exploración <input type="checkbox"/>	Afecta al valor de la edificación <input checked="" type="checkbox"/>	
ESTRUCTURA:			
Material <input type="text" value="ADOBE"/>	Valor <input type="text" value="Alto"/>	Estado <input type="text" value="Regular"/>	Daño <input type="text" value="DESPRENDIMIENTO (fragmentos media"/>

Causa <input type="text" value="PRESENCIA DE AGUA LLUVIA"/>	% <input type="text" value="30%"/>	Unidad <input type="text" value="m2"/>	Cantidad <input type="text" value="0,3"/>
RECUBRIMIENTO			
Material <input type="text" value="REVOQUE"/>	Valor <input type="text" value="Medio"/>	Estado <input type="text" value="Malo"/>	Daño <input type="text" value="PÁTINA"/>
Causa <input type="text" value="CONTAMINACIÓN DEL AIRE"/>	% <input type="text" value="40%"/>	Unidad <input type="text" value="m2"/>	Cantidad <input type="text" value="0,4"/>
ACABADO			
Material <input type="text" value="PINTURA EN BASE A TIERRA (calci"/>	Valo <input type="text" value="Alto"/>	Estado <input type="text" value="Malo"/>	Daño <input type="text" value="DECOLORACIÓN"/>
Causa <input type="text" value="PRESENCIA DE AGUA LLUVIA"/>	% <input type="text" value="90%"/>	Unidad <input type="text" value="0,9"/>	Cantidad <input type="text" value="0"/>

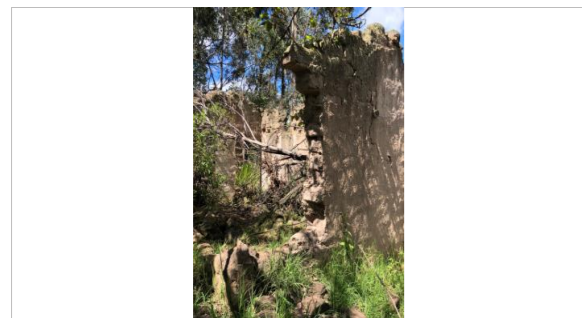
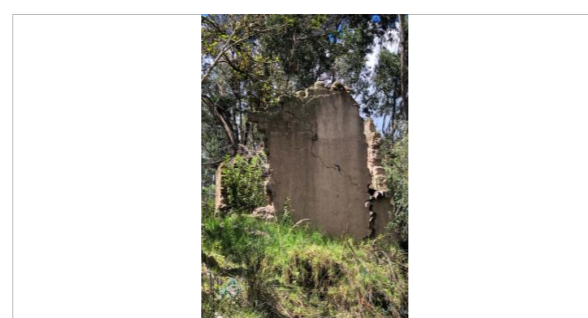
Ficha de Daños por Elemento Muros y Elementos Verticales			
Identificación de la Edificación <input type="text" value="MOLINO"/>		Nivel de Edificación <input type="text" value="Planta Alta"/>	
Tipo de Elemento <input type="text" value="MUROS PORTANTES"/>		Ambientes <input type="text" value="03"/>	
Código de Elemento <input type="text" value="PB_03_MU01"/>	Elementos que se han eliminado <input type="checkbox"/>	Elemento para Ficha Catalog <input type="checkbox"/>	
Magnitud del daño <input type="text" value="ALTO (67-99%)"/>	Daño <input checked="" type="checkbox"/>	Afecta a la estructura de la edificación <input checked="" type="checkbox"/>	
	Calas de exploración <input type="checkbox"/>	Afecta al valor de la edificación <input checked="" type="checkbox"/>	
ESTRUCTURA:			
Material <input type="text" value="ADOBE"/>	Valor <input type="text" value="Alto"/>	Estado <input type="text" value="Malo"/>	Daño <input type="text" value="DESPRENDIMIENTO (faltante)"/>

Causa <input type="text" value="PRESENCIA DE AGUA LLUVIA"/>	% <input type="text" value="85%"/>	Unidad <input type="text" value="m2"/>	Cantidad <input type="text" value="0,85"/>
RECUBRIMIENTO			
Material <input type="text" value="REVOQUE"/>	Valor <input type="text" value="Alto"/>	Estado <input type="text" value="Malo"/>	Daño <input type="text" value="DESPRENDIMIENTO (fragmentos m)"/>
Causa <input type="text" value="PRESENCIA DE AGUA LLUVIA"/>	% <input type="text" value="90%"/>	Unidad <input type="text" value="m2"/>	Cantidad <input type="text" value="0,9"/>
ACABADO			
Material <input type="text"/>	Valo <input type="text"/>	Estado <input type="text"/>	Daño <input type="text"/>
Causa <input type="text"/>	% <input type="text" value="0%"/>	Unidad <input type="text"/>	Cantidad <input type="text" value="0"/>

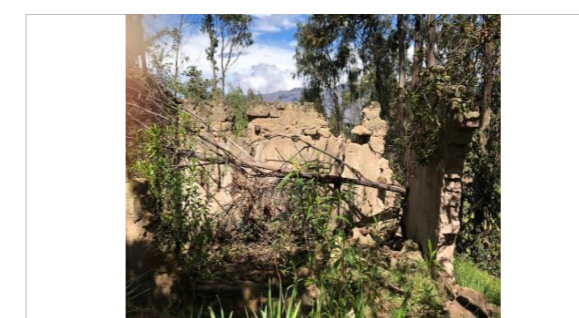
Ficha de Daños por Elemento Muros y Elementos Verticales			
Identificación de la Edificación <input type="text" value="MOLINO"/>		Nivel de Edificación <input type="text" value="Planta Alta"/>	
Tipo de Elemento <input type="text" value="MUROS PORTANTES"/>		Ambientes <input type="text" value="03"/>	
Código de Elemento <input type="text" value="PB_03_MU02"/>	Elementos que se han eliminado <input type="checkbox"/>	Elemento para Ficha Catalog <input type="checkbox"/>	
Magnitud del daño <input type="text" value="ALTO (67-99%)"/>	Daño <input checked="" type="checkbox"/>	Afecta a la estructura de la edificación <input type="checkbox"/>	
	Calas de exploración <input type="checkbox"/>	Afecta al valor de la edificación <input checked="" type="checkbox"/>	
ESTRUCTURA:			
Material <input type="text" value="ADOBE"/>	Valor <input type="text" value="Alto"/>	Estado <input type="text" value="Malo"/>	Daño <input type="text" value="DESPLOME/INCLINACIÓN"/>

Causa <input type="text" value="PRESENCIA DE AGUA LLUVIA"/>	% <input type="text" value="95%"/>	Unidad <input type="text" value="m2"/>	Cantidad <input type="text" value="0,95"/>
RECUBRIMIENTO			
Material <input type="text" value="REVOQUE"/>	Valor <input type="text" value="Alto"/>	Estado <input type="text" value="Malo"/>	Daño <input type="text" value="DESPLOME/INCLINACIÓN"/>
Causa <input type="text" value="PRESENCIA DE AGUA LLUVIA"/>	% <input type="text" value="95%"/>	Unidad <input type="text" value="m2"/>	Cantidad <input type="text" value="0,95"/>
ACABADO			
Material <input type="text"/>	Valo <input type="text"/>	Estado <input type="text"/>	Daño <input type="text"/>
Causa <input type="text"/>	% <input type="text" value="0%"/>	Unidad <input type="text"/>	Cantidad <input type="text" value="0"/>

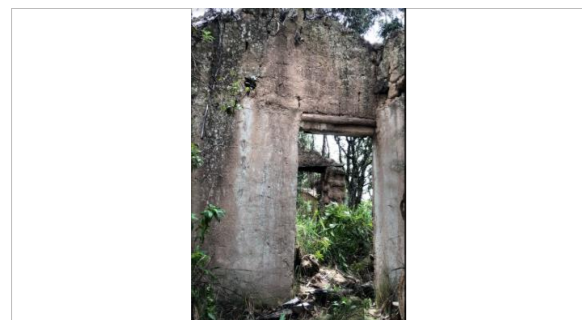
Ficha de Daños por Elemento Muros y Elementos Verticales			
Identificación de la Edificación <input type="text" value="MOLINO"/>		Nivel de Edificación <input type="text" value="Planta Alta"/>	
Tipo de Elemento <input type="text" value="MUROS PORTANTES"/>		Ambientes <input type="text" value="03"/>	
Código de Elemento <input type="text" value="PB_03_MU03"/>	Elementos que se han eliminad <input type="checkbox"/>	Elemento para Ficha Catalog <input type="checkbox"/>	
Magnitud del dañ <input type="text" value="MEDIO (34-66%)"/>	Daño <input checked="" type="checkbox"/>	Afecta a la estructura de la edificació <input type="checkbox"/>	
	Calas de exploración <input type="checkbox"/>	Afecta al valor de la edificación <input checked="" type="checkbox"/>	
ESTRUCTURA:			
Material <input type="text" value="ADOBE"/>	Valor <input type="text" value="Alto"/>	Estado <input type="text" value="Regular"/>	Daño <input type="text" value="DESPRENDIMIENTO (fragmentos media"/>

Causa <input type="text" value="PRESENCIA DE AGUA LLUVIA"/>	% <input type="text" value="30%"/>	Unidad <input type="text" value="m2"/>	Cantidad <input type="text" value="0,3"/>
RECUBRIMIENTO			
Material <input type="text" value="REVOQUE"/>	Valor <input type="text" value="Alto"/>	Estado <input type="text" value="Regular"/>	Daño <input type="text" value="EROSIÓN"/>
Causa <input type="text" value="PRESENCIA DE AGUA LLUVIA"/>	% <input type="text" value="30%"/>	Unidad <input type="text" value=""/>	Cantidad <input type="text" value="0,3"/>
ACABADO			
Material <input type="text" value="PINTURA EN BASE A TIERRA (calci"/>	Valo <input type="text" value="Muy Alto"/>	Estado <input type="text" value="Malo"/>	Daño <input type="text" value="DECOLORACIÓN"/>
Causa <input type="text" value="PRESENCIA DE AGUA LLUVIA"/>	% <input type="text" value="90%"/>	Unidad <input type="text" value="m2"/>	Cantidad <input type="text" value="0,9"/>

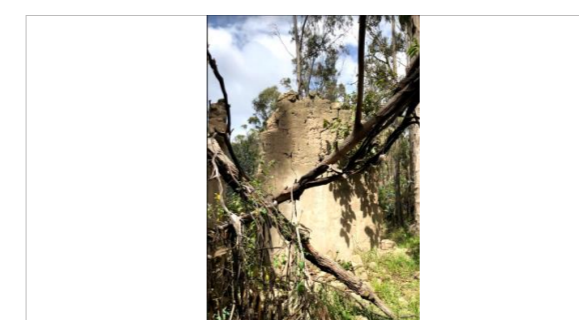
Ficha de Daños por Elemento Muros y Elementos Verticales			
Identificación de la Edificación <input type="text" value="MOLINO"/>		Nivel de Edificación <input type="text" value="Planta Alta"/>	
Tipo de Elemento <input type="text" value="MUROS PORTANTES"/>		Ambientes <input type="text" value="03"/>	
Código de Elemento <input type="text" value="PB_03_MU04"/>	Elementos que se han eliminad <input type="checkbox"/>	Elemento para Ficha Catalog <input type="checkbox"/>	
Magnitud del dañ <input type="text" value="MEDIO (34-66%)"/>	Daño <input checked="" type="checkbox"/>	Afecta a la estructura de la edificació <input type="checkbox"/>	
	Calas de exploración <input type="checkbox"/>	Afecta al valor de la edificación <input checked="" type="checkbox"/>	
ESTRUCTURA:			
Material <input type="text" value="ADOBE"/>	Valor <input type="text" value="Alto"/>	Estado <input type="text" value="Malo"/>	Daño <input type="text" value="DESPRENDIMIENTO (fragmentos media"/>

Causa <input type="text" value="PRESENCIA DE AGUA LLUVIA"/>	% <input type="text" value="40%"/>	Unidad <input type="text" value="m2"/>	Cantidad <input type="text" value="0,6"/>
RECUBRIMIENTO			
Material <input type="text" value="REVOQUE"/>	Valor <input type="text" value="Alto"/>	Estado <input type="text" value="Regular"/>	Daño <input type="text" value="DESPRENDIMIENTO (fragmentos m"/>
Causa <input type="text" value="PRESENCIA DE AGUA LLUVIA"/>	% <input type="text" value="70%"/>	Unidad <input type="text" value="m2"/>	Cantidad <input type="text" value="0,7"/>
ACABADO			
Material <input type="text" value="PINTURA EN BASE A TIERRA (calci"/>	Valo <input type="text" value="Muy Alto"/>	Estado <input type="text" value="Malo"/>	Daño <input type="text" value="DECOLORACIÓN"/>
Causa <input type="text" value="PRESENCIA DE AGUA LLUVIA"/>	% <input type="text" value="95%"/>	Unidad <input type="text" value="m2"/>	Cantidad <input type="text" value="0,95"/>

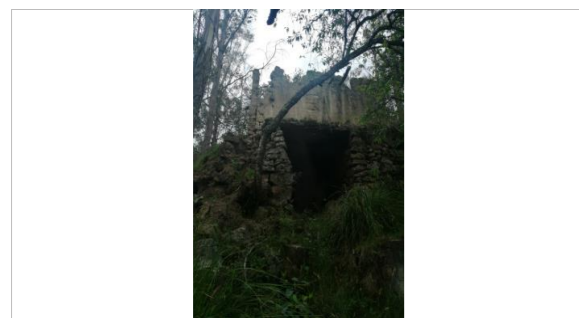
Ficha de Daños por Elemento Muros y Elementos Verticales			
Identificación de la Edificación <input type="text" value="MOLINO"/>		Nivel de Edificación <input type="text" value="Planta Alta"/>	
Tipo de Elemento <input type="text" value="MUROS PORTANTES"/>		Ambientes <input type="text" value="04"/>	
Código de Elemento <input type="text" value="PB_04_MU01"/>	Elementos que se han eliminad <input type="checkbox"/>	Elemento para Ficha Catalog <input type="checkbox"/>	
Magnitud del dañ <input type="text" value="MEDIO (34-66%)"/>	Daño <input checked="" type="checkbox"/>	Afecta a la estructura de la edificació <input type="checkbox"/>	
	Calas de exploración <input type="checkbox"/>	Afecta al valor de la edificación <input type="checkbox"/>	
ESTRUCTURA:			
Material <input type="text" value="ADOBE"/>	Valor <input type="text" value="Alto"/>	Estado <input type="text" value="Regular"/>	Daño <input type="text" value="DESPRENDIMIENTO (fragmentos media"/>

Causa <input type="text" value="PRESENCIA DE AGUA LLUVIA"/>	% <input type="text" value="40%"/>	Unidad <input type="text" value="m2"/>	Cantidad <input type="text" value="0,4"/>
RECUBRIMIENTO			
Material <input type="text" value="REVOQUE"/>	Valor <input type="text" value="Alto"/>	Estado <input type="text" value="Regular"/>	Daño <input type="text" value="DESPRENDIMIENTO (fragmentos m"/>
Causa <input type="text" value="PRESENCIA DE AGUA LLUVIA"/>	% <input type="text" value="40%"/>	Unidad <input type="text" value="m2"/>	Cantidad <input type="text" value="0"/>
ACABADO			
Material <input type="text"/>	Valo <input type="text"/>	Estado <input type="text"/>	Daño <input type="text"/>
Causa <input type="text"/>	% <input type="text" value="0%"/>	Unidad <input type="text"/>	Cantidad <input type="text" value="0"/>

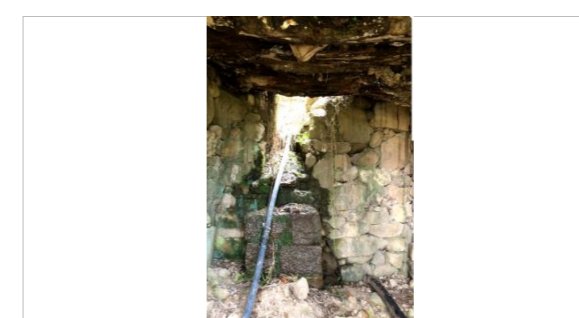
Ficha de Daños por Elemento Muros y Elementos Verticales			
Identificación de la Edificación <input type="text" value="MOLINO"/>		Nivel de Edificación <input type="text"/>	
Tipo de Elemento <input type="text" value="MUROS PORTANTES"/>		Ambientes <input type="text"/>	
Código de Elemento <input type="text" value="SB_01_MU01"/>	Elementos que se han eliminad <input type="checkbox"/>	Elemento para Ficha Catalog <input type="checkbox"/>	
Magnitud del dañ <input type="text" value="BAJO (0-33%)"/>	Daño <input checked="" type="checkbox"/>	Afecta a la estructura de la edificació <input type="checkbox"/>	
	Calas de exploración <input type="checkbox"/>	Afecta al valor de la edificación <input type="checkbox"/>	
ESTRUCTURA:			
Material <input type="text" value="PIEDRA CANTO RODADO"/>	Valor <input type="text" value="Muy Alto"/>	Estado <input type="text" value="Regular"/>	Daño <input type="text" value="CRECIMIENTO BIOLÓGICO: Presencia de"/>

Causa <input type="text" value="ORGANISMOS BIOLÓGICOS(algas, líquenes)"/>	% <input type="text" value="80%"/>	Unidad <input type="text" value="m2"/>	Cantidad <input type="text" value="0"/>
RECUBRIMIENTO			
Material <input type="text"/>	Valor <input type="text"/>	Estado <input type="text"/>	Daño <input type="text"/>
Causa <input type="text"/>	% <input type="text" value="0%"/>	Unidad <input type="text"/>	Cantidad <input type="text" value="0"/>
ACABADO			
Material <input type="text"/>	Valo <input type="text"/>	Estado <input type="text"/>	Daño <input type="text"/>
Causa <input type="text"/>	% <input type="text" value="0%"/>	Unidad <input type="text"/>	Cantidad <input type="text" value="0"/>

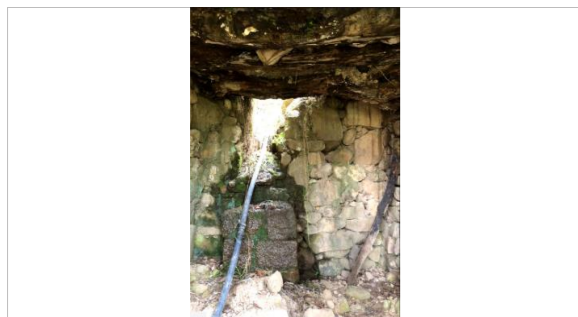
Ficha de Daños por Elemento Muros y Elementos Verticales			
Identificación de la Edificación <input type="text" value="MOLINO"/>		Nivel de Edificación <input type="text" value="Subsuelo"/>	
Tipo de Elemento <input type="text" value="MUROS PORTANTES"/>		Ambientes <input type="text" value="01"/>	
Código de Elemento <input type="text" value="SB_01_MU02"/>	Elementos que se han eliminad <input type="checkbox"/>	Elemento para Ficha Catalog <input type="checkbox"/>	
Magnitud del dañ <input type="text" value="BAJO (0-33%)"/>	Daño <input checked="" type="checkbox"/>	Afecta a la estructura de la edificació <input type="checkbox"/>	
	Calas de exploración <input type="checkbox"/>	Afecta al valor de la edificación <input type="checkbox"/>	
ESTRUCTURA:			
Material <input type="text" value="PIEDRA CANTO RODADO"/>	Valor <input type="text" value="Muy Alto"/>	Estado <input type="text" value="Regular"/>	Daño <input type="text" value="CRECIMIENTO BIOLÓGICO: Presencia de"/>

Causa <input type="text" value="ORGANISMOS BIÓLOGICOS(algas, líquenes)"/>	% <input type="text" value="80%"/>	Unidad <input type="text"/>	Cantidad <input type="text" value="0"/>
RECUBRIMIENTO			
Material <input type="text"/>	Valor <input type="text"/>	Estado <input type="text"/>	Daño <input type="text"/>
Causa <input type="text"/>	% <input type="text" value="0%"/>	Unidad <input type="text"/>	Cantidad <input type="text" value="0"/>
ACABADO			
Material <input type="text"/>	Valo <input type="text"/>	Estado <input type="text"/>	Daño <input type="text"/>
Causa <input type="text"/>	% <input type="text" value="0%"/>	Unidad <input type="text"/>	Cantidad <input type="text" value="0"/>

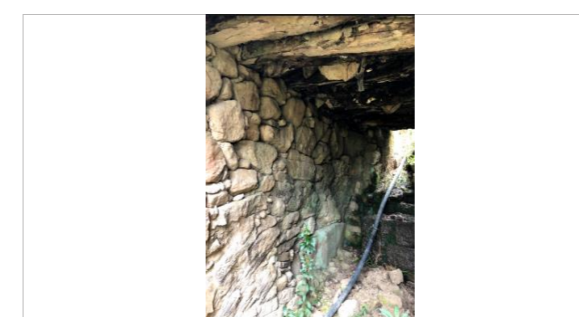
Ficha de Daños por Elemento Muros y Elementos Verticales			
Identificación de la Edificación <input type="text" value="MOLINO"/>		Nivel de Edificación <input type="text" value="Subsuelo"/>	
Tipo de Elemento <input type="text" value="MUROS PORTANTES"/>		Ambientes <input type="text" value="01"/>	
Código de Elemento <input type="text" value="SB_01_MU03"/>	Elementos que se han eliminad <input type="checkbox"/>	Elemento para Ficha Catalog <input type="checkbox"/>	
Magnitud del dañ <input type="text" value="BAJO (0-33%)"/>	Daño <input checked="" type="checkbox"/>	Afecta a la estructura de la edificació <input type="checkbox"/>	
	Calas de exploración <input type="checkbox"/>	Afecta al valor de la edificación <input type="checkbox"/>	
ESTRUCTURA:			
Material <input type="text" value="PIEDRA CANTO RODADO"/>	Valor <input type="text" value="Muy Alto"/>	Estado <input type="text" value="Regular"/>	Daño <input type="text" value="CRECIMIENTO BIOLÓGICO: Presencia de"/>

Causa <input type="text" value="MATERIALES ORGANICOS"/>	% <input type="text" value="80%"/>	Unidad <input type="text" value="m2"/>	Cantidad <input type="text" value="0"/>
RECUBRIMIENTO			
Material <input type="text"/>	Valor <input type="text"/>	Estado <input type="text"/>	Daño <input type="text"/>
Causa <input type="text"/>	% <input type="text" value="0%"/>	Unidad <input type="text"/>	Cantidad <input type="text" value="0"/>
ACABADO			
Material <input type="text"/>	Valo <input type="text"/>	Estado <input type="text"/>	Daño <input type="text"/>
Causa <input type="text"/>	% <input type="text" value="0%"/>	Unidad <input type="text"/>	Cantidad <input type="text" value="0"/>

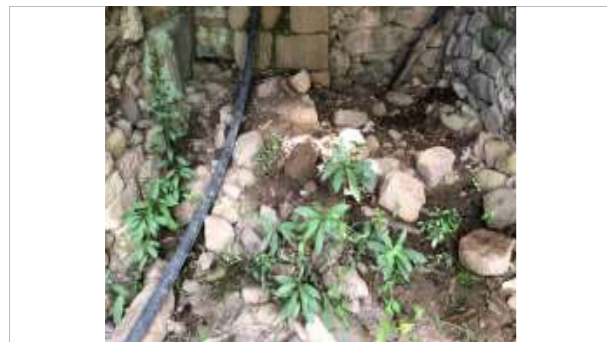
Ficha de Daños por Elemento Pisos y Cielo Rasos			
Clave Catastral <input type="text" value="612"/>	Identificación de la Edificación <input type="text" value="Molino"/>	Nivel de Edificación <input type="text" value="Subsuelo"/>	
Tipo de Elemento <input type="text" value="ENTREPISOS"/>	Ambiente <input type="text" value="01"/>		
Código de Element <input type="text" value="SB_01_PI01"/>	Elementos que se han eliminad <input type="checkbox"/>	Elemento para Ficha Catalog <input type="checkbox"/>	
Magnitud del dañ <input type="text" value="MEDIO (34-66%)"/>	Daño <input checked="" type="checkbox"/>	Afecta a la estructura de la edificació <input type="checkbox"/>	
	Calas de exploración <input type="checkbox"/>	Afecta al valor de la edificación <input type="checkbox"/>	
ENTREPISO/ESTRUCTURA:			
Material <input type="text" value="TIERRA"/>	Valor <input type="text" value="Bajo"/>	Estado <input type="text" value="Malo"/>	Daño <input type="text" value="CRECIMIENTO BIOLÓGICO: Presencia de pl"/>

Causa <input type="text" value="PRESENCIA DE PLANTAS MENORES(helechos o similares)"/>	% <input type="text" value="40%"/>	Unidad <input type="text" value="m2"/>	Cantidad <input type="text" value="2,5"/>
PISO/CIELO RASO:			
Material <input type="text"/>	Valor <input type="text"/>	Estad <input type="text"/>	Daño <input type="text"/>
Causa <input type="text"/>	% <input type="text" value="0%"/>	Unidad <input type="text"/>	Cantidad <input type="text" value="0"/>
RECUBRIMIENTO/ACABADO:			
Material <input type="text"/>	Valor <input type="text"/>	Estado <input type="text"/>	Daño <input type="text"/>
Causa <input type="text"/>	% <input type="text" value="0%"/>	Unidad <input type="text"/>	Cantidad <input type="text" value="0"/>

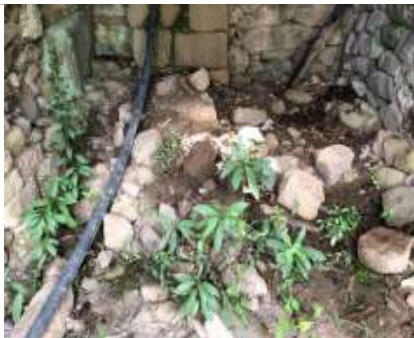
Ficha de Daños por Elemento			
Pisos y Cielo Rasos			
Clave Catastral	Identificación de la Edificación	Nivel de Edificación	
<input type="text" value="612"/>	<input type="text" value="Molino"/>	<input type="text" value="Subsuelo"/>	
Tipo de Elemento			Ambiente
<input type="text" value="ENTREPISOS"/>			<input type="text" value="01"/>
Código de Elemento	Elementos que se han eliminad <input type="checkbox"/>	Elemento para Ficha Catalog <input type="checkbox"/>	
<input type="text" value="SB_01_PI01"/>			
Magnitud del dañ	Daño <input checked="" type="checkbox"/>	Afecta a la estructura de la edificació <input type="checkbox"/>	
<input type="text" value="MEDIO (34-66%)"/>			
	Calas de exploración <input type="checkbox"/>	Afecta al valor de la edificación <input type="checkbox"/>	
ENTREPISO/ESTRUCTURA:			
Material	Valor	Estado	Daño
<input type="text" value="TIERRA"/>	<input type="text" value="Bajo"/>	<input type="text" value="Malo"/>	<input type="text" value="CRECIMIENTO BIOLÓGICO: Presencia de pl"/>

Causa	%	Unidad	Cantidad
<input type="text" value="PRESENCIA DE PLANTAS MENORES(helechos o similares)"/>	<input type="text" value="40%"/>	<input type="text" value="m2"/>	<input type="text" value="2,5"/>
PISO/CIELO RASO:			
Material	Valor	Estad	Daño
<input type="text"/>	<input type="text"/>	<input type="text"/>	<input type="text"/>
Causa	%	Unidad	Cantidad
<input type="text"/>	<input type="text" value="0%"/>	<input type="text"/>	<input type="text" value="0"/>
RECUBRIMIENTO/ACABADO:			
Material	Valor	Estado	Daño
<input type="text"/>	<input type="text"/>	<input type="text"/>	<input type="text"/>
Causa	%	Unidad	Cantidad
<input type="text"/>	<input type="text" value="0%"/>	<input type="text"/>	<input type="text" value="0"/>
Foto 1	Foto 2
