Universidad de Cuenca

Evaluación patológica y diagnóstico estructural del puente ubicado en la calle Rayoloma y sus alternativas de solución

Trabajo de titulación previo a la obtención del título de Ingeniero Civil

2023-03-09

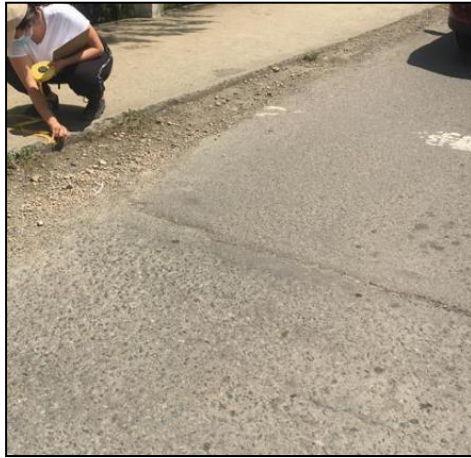
Imagen 37. Fisura transversal en la calzada.

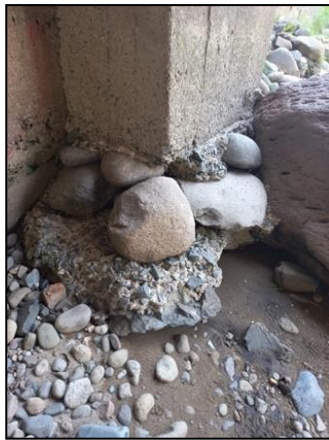
Imagen 38. Daño en la cimentación del estribo.

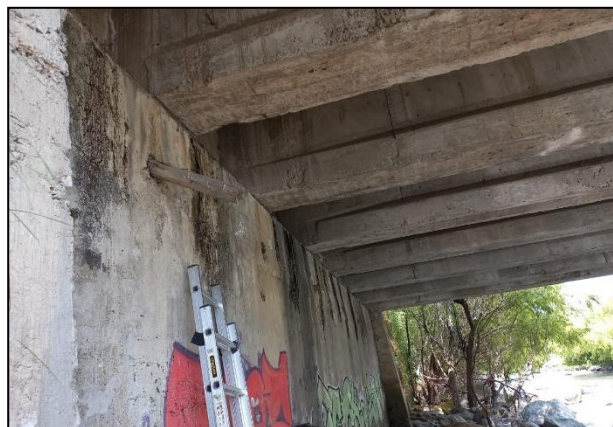
Imagen 39. Eflorescencia en el estribo.

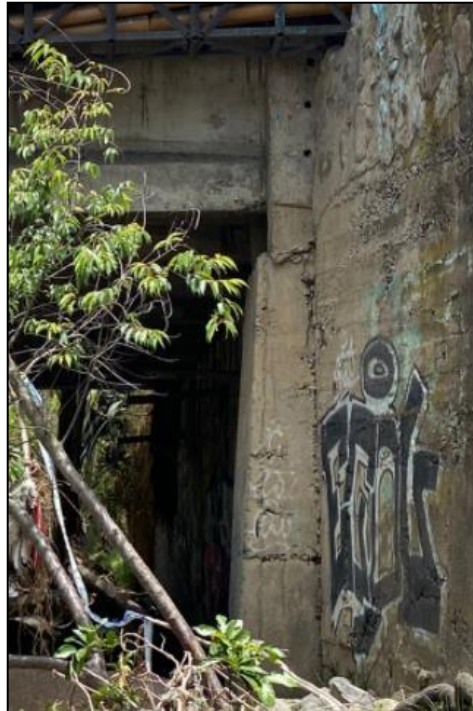
Se puede observar en la fotografía tomada que existen grietas y fisuras en la columna de apoyo, se observa que estas grietas se encuentran perpendiculares al eje vertical y también existen grietas inclinadas, esto indica que se han generado por flexión y por cortante, las consecuencias más graves de esto es la pérdida de la capacidad estructural y por ende el posible colapso de la estructura.

Imagen 97 Grietas en estribo derecho de puente

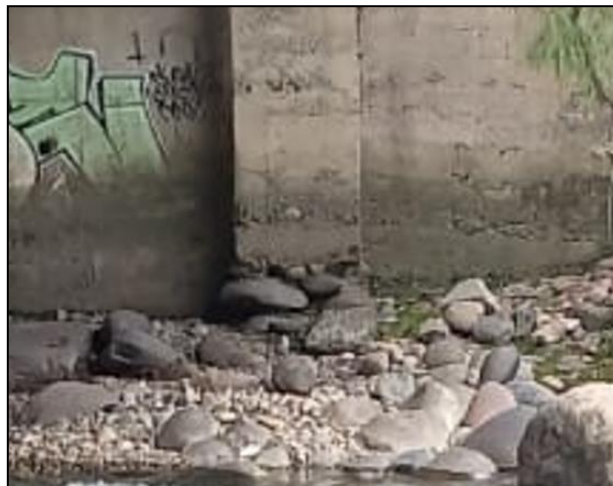
Debido a que las cimentaciones del puente se encuentran deterioradas por la antigüedad del mismo se puede ver un evidente lavado del hormigón por lo que se puede visualizar un hormigón ciclópeo, esto a la larga conlleva más patologías por lo que se tiene que dar una solución.

Imagen 98. Deterioro de la cimentación del puente.

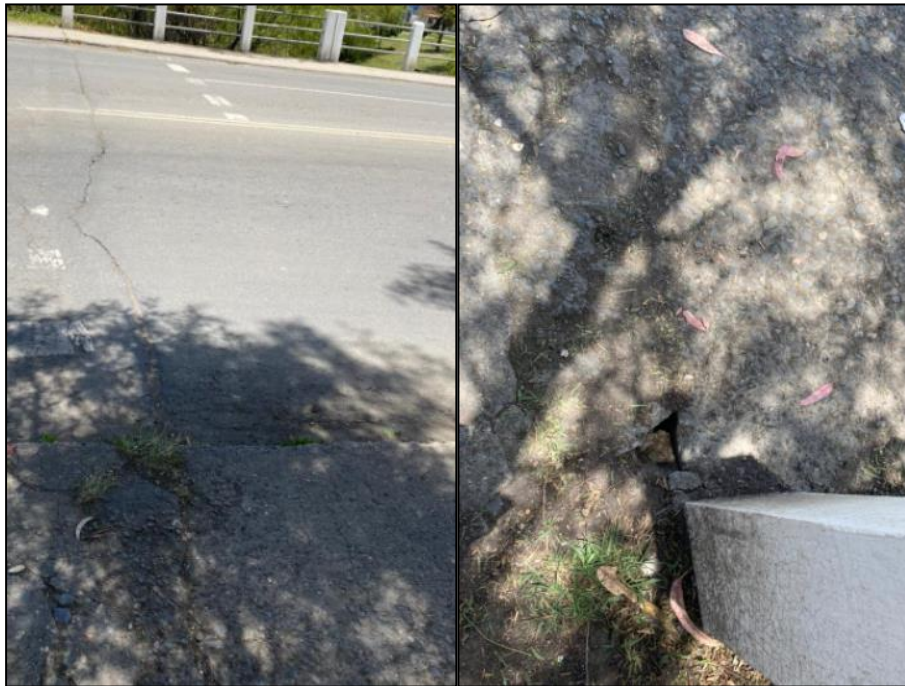
entre los cuales se tiene variaciones volumétricas por temperatura, cargas térmicas diferentes o restricción al cambio volumétrico, dentro de estas causas las peores consecuencias son el agrietamiento de elementos conectados, expansión de la superficie de arriba es mayor que la de la superficie inferior y el pandeo del elemento estructural. Las fisuras también pueden deberse a la contracción por secado, afortunadamente las fisuras producidas por este motivo no presentan problemas estructurales, la mayor consecuencia que se puede dar es el paso de agua a las varillas de refuerzo.

Imagen 99 Grietas en calzada y veredas del puente

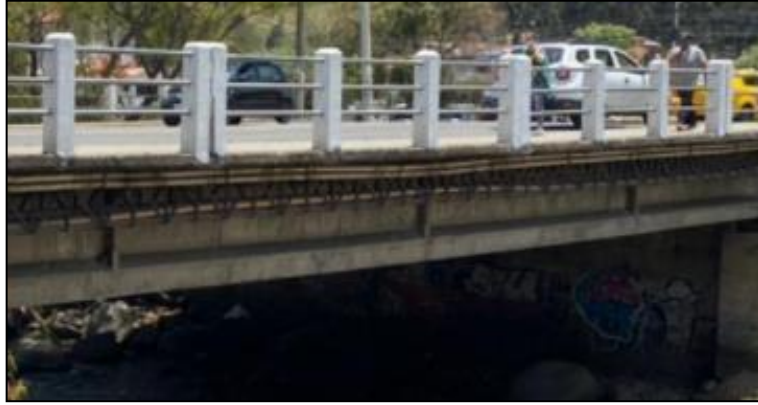
En la fotografía mostrada se puede observar una clara deflexión en el puente, esto se debe a que en una estructura continua las cargas estáticas generan esfuerzos de tensión en la parte inferior del elemento y a la mitad del tramo en la parte superior, por otro lado, las cargas dinámicas cambian la distribución de esfuerzos en los tramos adyacentes provocando estas deflexiones inversas. Las consecuencias más graves de esta patología es la posible corrosión y por ende la reducción de la capacidad estructural.

Imagen 100 Flexión de la plataforma del puente

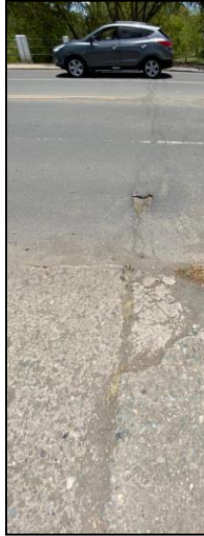
- Agrietamiento en la plataforma o viga, debido al esfuerzo excesivo.
- Pérdida de capacidad estructural.
- Exposición del acero que puede llevar a la corrosión.

Imagen 101 Fisura en calzada del puente

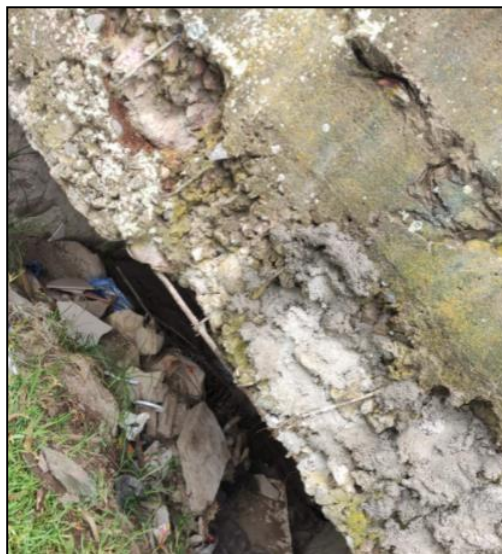
Debido que el puente se encuentra sobre un río el agua y la presencia de sulfatos son los encargados de la corrosión del acero de refuerzo y desintegración del hormigón dejando a los agregados descubiertos, una mala granulometría puede desencadenar la poca adherencia entre la pasta y el árido creando hormigones de bajas resistencias, por malos aditivos, se da cuando estos contienen iones cloruros están sujetos a ataques por cloruros, por cavitación que es la formación de cavidades en forma de picaduras provocando un desgaste del concreto y el arrancamiento progresivo del hormigón.

Imagen 102 Desprendimiento de recubrimiento

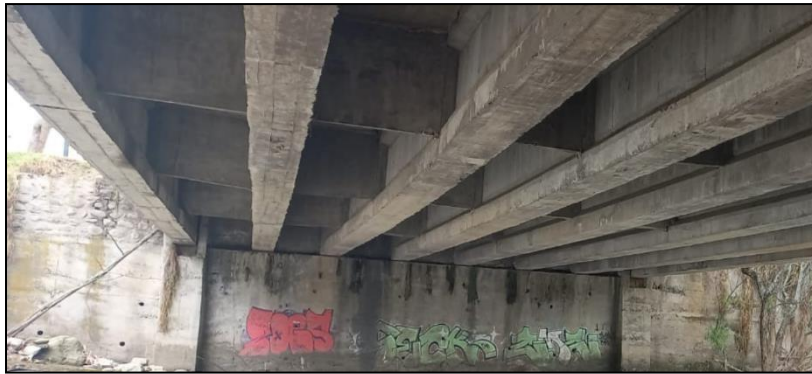
Imagen 103 Desprendimientos y fisuras en las ménsulas de apoyo

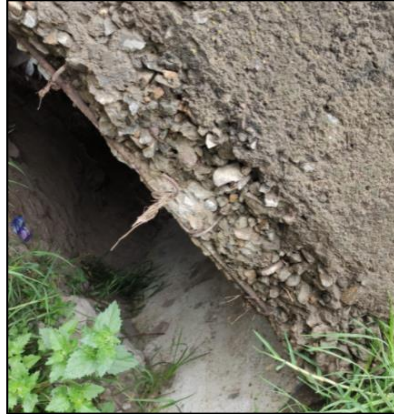
Imagen 104 Varillas corroídas en estribo superior

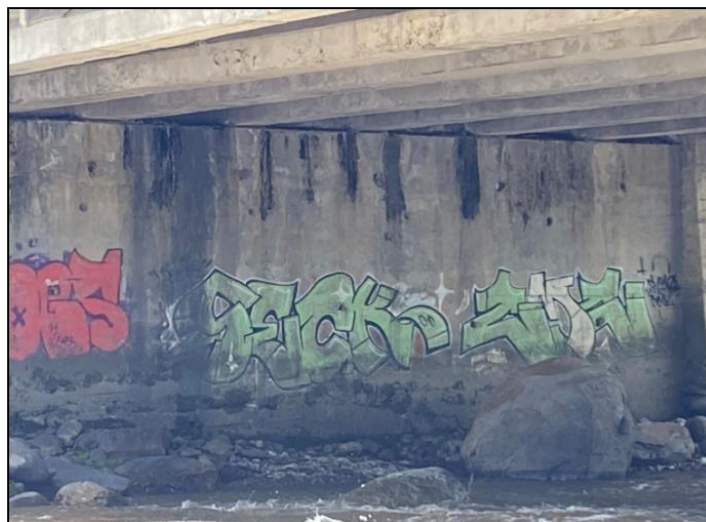
Imagen 105 Humedad en estribo de puente

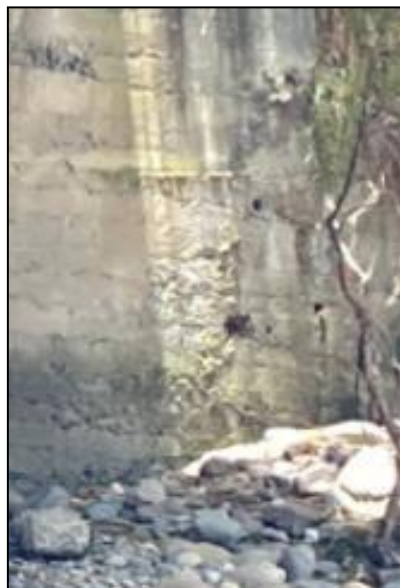
Imagen 108 Grietas en muros de contención

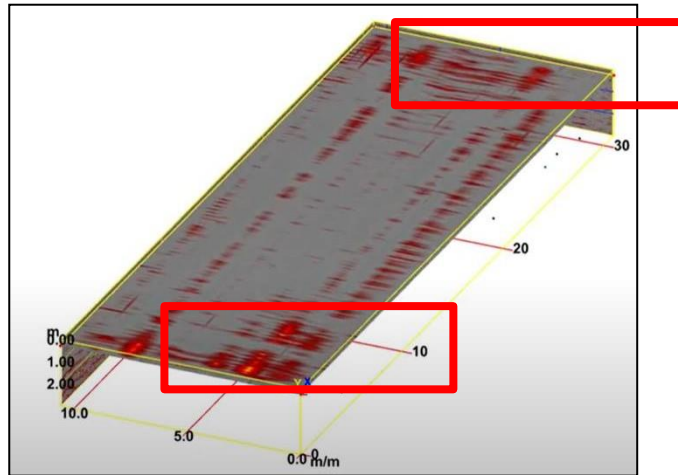
Imagen 135 Corrosión determinada por GPR

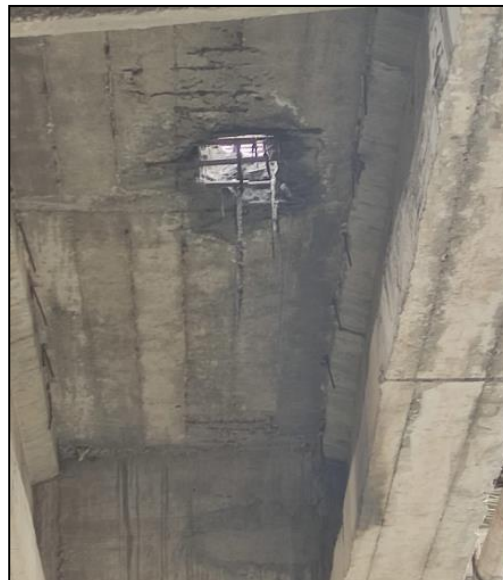
Imagen 138 Corrosión evidente en armadura de plataforma

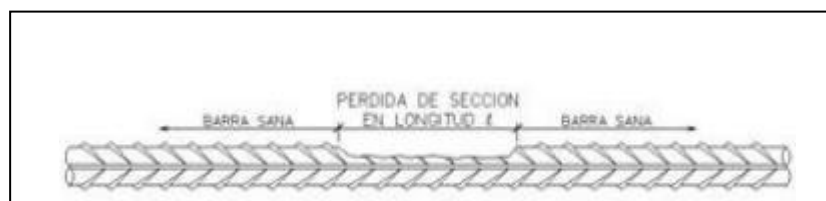
Imagen 150 Pérdida de sección por corrosión.
