Facultad de Arquitectura y Urbanismo

**Propuesta de mantenimiento para las fachadas vernáculas en la calle Carlos Arízaga Vega al ingreso de la Parroquia San Joaquín, Ecuador**

Trabajo de titulación previo a la obtención del título de Arquitecto

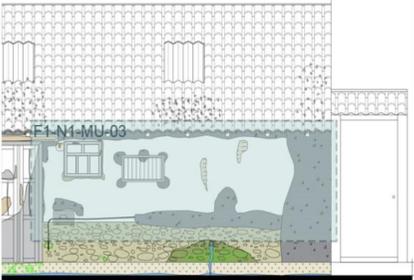
1.2.2. Suciedad	F5. Polvo.	Limpiar y aplicar pintura
				1.2.4. Crecimiento biológico	F2. Presencia de agua	Retirar agentes biológicos, limpiar
				2.1.2. Desprendimiento en forma de alveolos	Q5. Corrosión	Resanar el muro

2.2.3. Desprendimiento (fragmentos medianos)	Q5. Corrosión	Resanar el muro

<p>MUROS</p>	<p>ALUJOC</p>	<p>F1-N1-MU-03</p>	<p>3.3. Fisura en forma de estrella</p>	<p>M9. Variaciones dimensionales (contracción/dilatación) por cambios de temperatura y humedad</p>	<p>Resanar el muro</p>

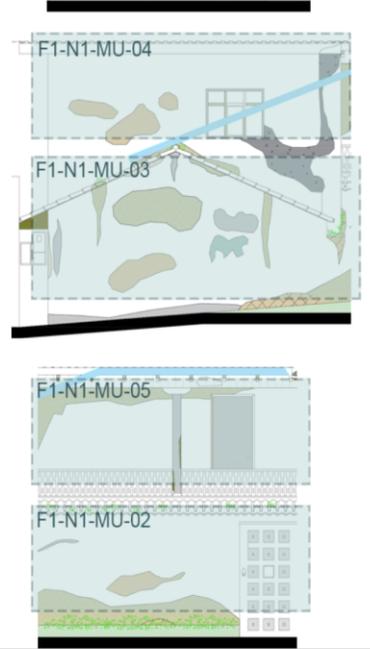
3.1. Fisura	M9. Variaciones dimensionales (contracción/dilatación) por cambios de temperatura y humedad	Resanar el muro
				1.2.3. Depósito de pintura o pigmentos (Graffiti)	O1. Vandalismo	Limpiar y aplicar pintura
			F1-N1-MU-02	1.2.2. Suciedad	F5. Polvo.	Limpiar y aplicar pintura

1.2.4. Crecimiento biológico	F2. Presencia de agua	Retirar agentes biológicos, limpiar
				1.1.2. Manchas	Q3. Emisiones de material particulado de vehículos	Limpiar y aplicar pintura

MUROS	ADOBE	F1-N1-MU-03	2.2.3. Desprendimiento (fragmentos medianos)	Q5. Corrosión	Resanar el muro	
				3.3. Fisura en forma de estrella	M9. Variaciones dimensionales (contracción/dilatación) por cambios de temperatura y humedad	Resanar el muro

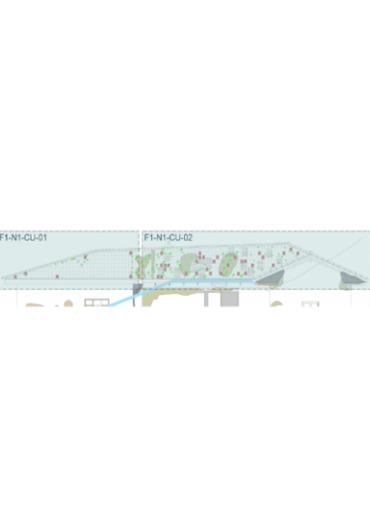
CUBIERTA	TEJA	F1-N1-CU-01	1.2.2. Suciedad	F5. Polvo.	Limpiar

1.2.4. Crecimiento biológico	F2. Presencia de agua	Retirar agentes biológicos, limpiar	
				2.3.4. Rotura	O3. Desgaste por uso	Reemplazar tejas rotas

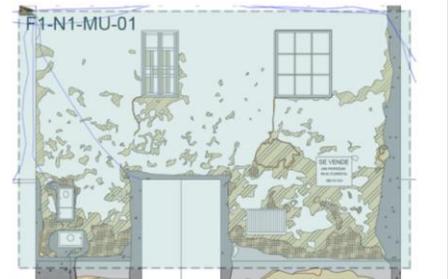
<p>F1-N1-CI-01</p>	ZOCALO	HORMIGON	F1-N1-CI-01	1.2.4. Crecimiento biológico	F2. Presencia de agua	Retirar agentes biológicos, limpiar

1.1.2. Manchas	F2. Presencia de agua	Construir vereda y colocar bajantes en las cubiertas
				1.2.2. Suciedad	F5. Polvo.	Limpiar y aplicar pintura
				3.4. Grieta	M11. Asentamientos diferenciales.	Generar juntas de dilatación
				Otros	Intervención con hormigón	Retirar el hormigón y colocar el material que corresponde
Otros	Nivel de la vereda mas abajo de la casa	Sellar grietas entre la vereda y la casa

<p>F1-N1-MU-01</p>	MUROS	ADOBE	F1-N1-MU-01	1.2.2. Suciedad	F5. Polvo.	Limpiar y aplicar pintura

3.1. Fisura	M9. Variaciones dimensionales (contracción/dilatación) por cambios de temperatura y humedad	Resanar el muro
				1.1.2. Manchas	Q3. Emisiones de material particulado de vehículos	Limpiar y aplicar pintura

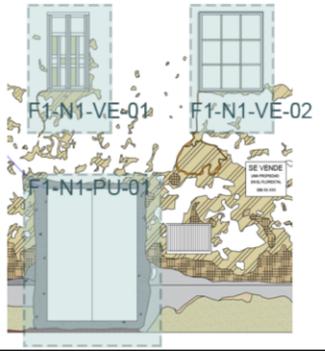
1.2.4. Crecimiento biológico	F2. Presencia de agua	Retirar agentes biologicos, limpiar
				2.3.4. Rotura	O3. Desgaste por uso	Reemplazar tejas rotas

2.3.6 Desprendimiento (faltante)	O3. Desgaste por uso	Reemplazar tejas faltantes
				Otros	Falta de canales y bajantes de agua lluvia	Colocar canales y bajantes de agua lluvia

CARPINTERIA	MADERA	F1-N1-VE-01	1.1.1. Decoloración	Q1. Rayos ultravioletas	Lijar carpintería y aplicar pintura

1.2.2. Suciedad	F5. Polvo.	Limpiar carpintería y aplicar pintura
				2.1.5. Pudrición	F2. Presencia de agua	Cambiar la pieza podrida
			F1-N1-VE-02	1.1.1. Decoloración	Q1. Rayos ultravioletas	Lijar carpintería y aplicar pintura

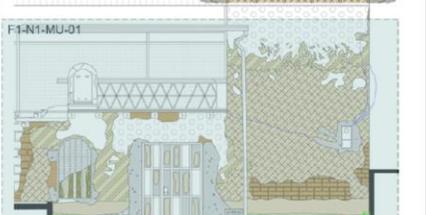
1.2.4. Crecimiento biológico	F2. Presencia de agua	Retirar agentes biológicos, limpiar
				1.1.2. Manchas	F2. Presencia de agua	Construir vereda y colocar bajantes en las cubiertas

1.2.2. Suciedad	F5. Polvo.	Limpiar y aplicar pintura
				3.4. Grieta	M11. Asentamientos diferenciales.	Generar juntas de dilatación
				Otros	Intervención con hormigon	Retirar el hormigon y colocar el material que corresponde
				Otros	Nivel de la vereda mas abajo de la casa	Sellar grietas entre la vereda y la casa

F1-N1-MU-01	1.2.2. Suciedad	F5. Polvo.	Limpiar y aplicar pintura

1.1.2. Manchas	Q3. Emisiones de material particulado de vehículos	Limpiar y aplicar pintura
				2.2.2. Exfoliación (desprendimiento en capas)	Q5. Corrosión	Resanar el muro

2.1.3. Erosión	M9 Variaciones dimensionales (contracción/dilatación) por cambios de temperatura y	Resanar el muro
				Otros	Intervención con hormigon	Retirar el hormigon y colocar el material que corresponde

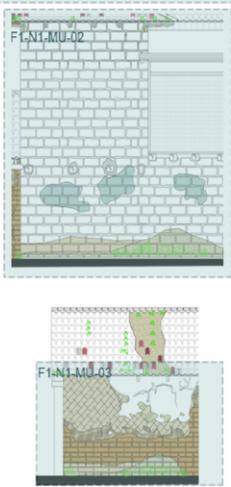
MUROS	ADOBE	FI-NI-MU-02	1.2.2. Suciedad	F5. Polvo.	Limpiar y aplicar pintura
				1.1.2. Manchas	Q3. Emisiones de material particulado de vehículos	Limpiar y aplicar pintura

1.2.4. Crecimiento biológico	F2. Presencia de agua	Retirar agentes biológicos, limpiar
				2.1.2. Desprendimiento en forma de alveolos	Q5. Corrosión	Resanar el muro

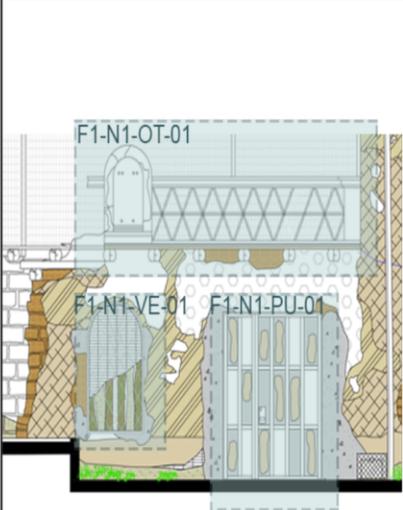
1.2.4. Crecimiento biológico	F2. Presencia de agua	Retirar agentes biológicos, limpiar
				2.3.4. Rotura	O3. Desgaste por uso	Reemplazar tejas rotas

2.3.6. Desprendimiento (faltante)	O3. Desgaste por uso	Reemplazar tejas faltantes
				Otros	Falta de canales y bajantes de agua lluvia	Colocar canales y bajantes de agua lluvia

CARPINTERIA	MADERA	F1-N1-VE-01	1.1.1. Decoloración	Q1. Rayos ultravioletas	Lijar carpintería y aplicar pintura
				1.2.2. Suciedad	F5. Polvo.	Limpicar carpintería y aplicar pintura
				2.1.5. Pudrición	F2. Presencia de agua	Cambiar la pieza podrida
				2.3.4. Rotura	O3. Desgaste por uso	Reemplazar vidrios rotos
				Otros	Colocación de reja metálica de protección	Retirar reja metálica
			F1-N1-PU-01	1.1.1. Decoloración	Q1. Rayos ultravioletas	Lijar carpintería y aplicar pintura
				1.2.2. Suciedad	F5. Polvo.	Limpicar carpintería y aplicar pintura
				2.1.5. Pudrición	F2. Presencia de agua	Cambiar la pieza podrida
			OTROS	BALCON	F1-N1-OT-01	Otros
						Fecha

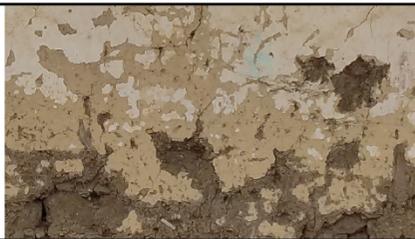
Desprendimiento de empañete y pintura. Canecillos en mal estado: decoloración, suciedad, pudrición y fisura. Pudrición y decoloración de puertas por presencia de agua y rayos ultravioleta. Uso de cemento en un tramo del zócalo. Presencia de agentes biológicos en la parte inferior de la fachada por acción del agua. Presencia de nuevo muro de bloque. Presencia de fisuras. Presencia de agentes biológicos en la cubierta por acción del agua. Nivel de la vivienda por debajo debajo de la vereda. Ausencia de parte del balcón a causa de un choque contra el muro.
