UNIVERSIDAD DE CUENCA

Facultad de Ingeniería

**“DETERMINACIÓN DEL ORIGEN DE LAS PATOLOGÍAS ESTRUCTURALES
EXISTENTES EN LA CATEDRAL NUEVA INMACULADA CONCEPCIÓN DE
CUENCA”**

TESIS PREVIA A LA OBTENCIÓN DEL TÍTULO DE INGENIERO CIVIL

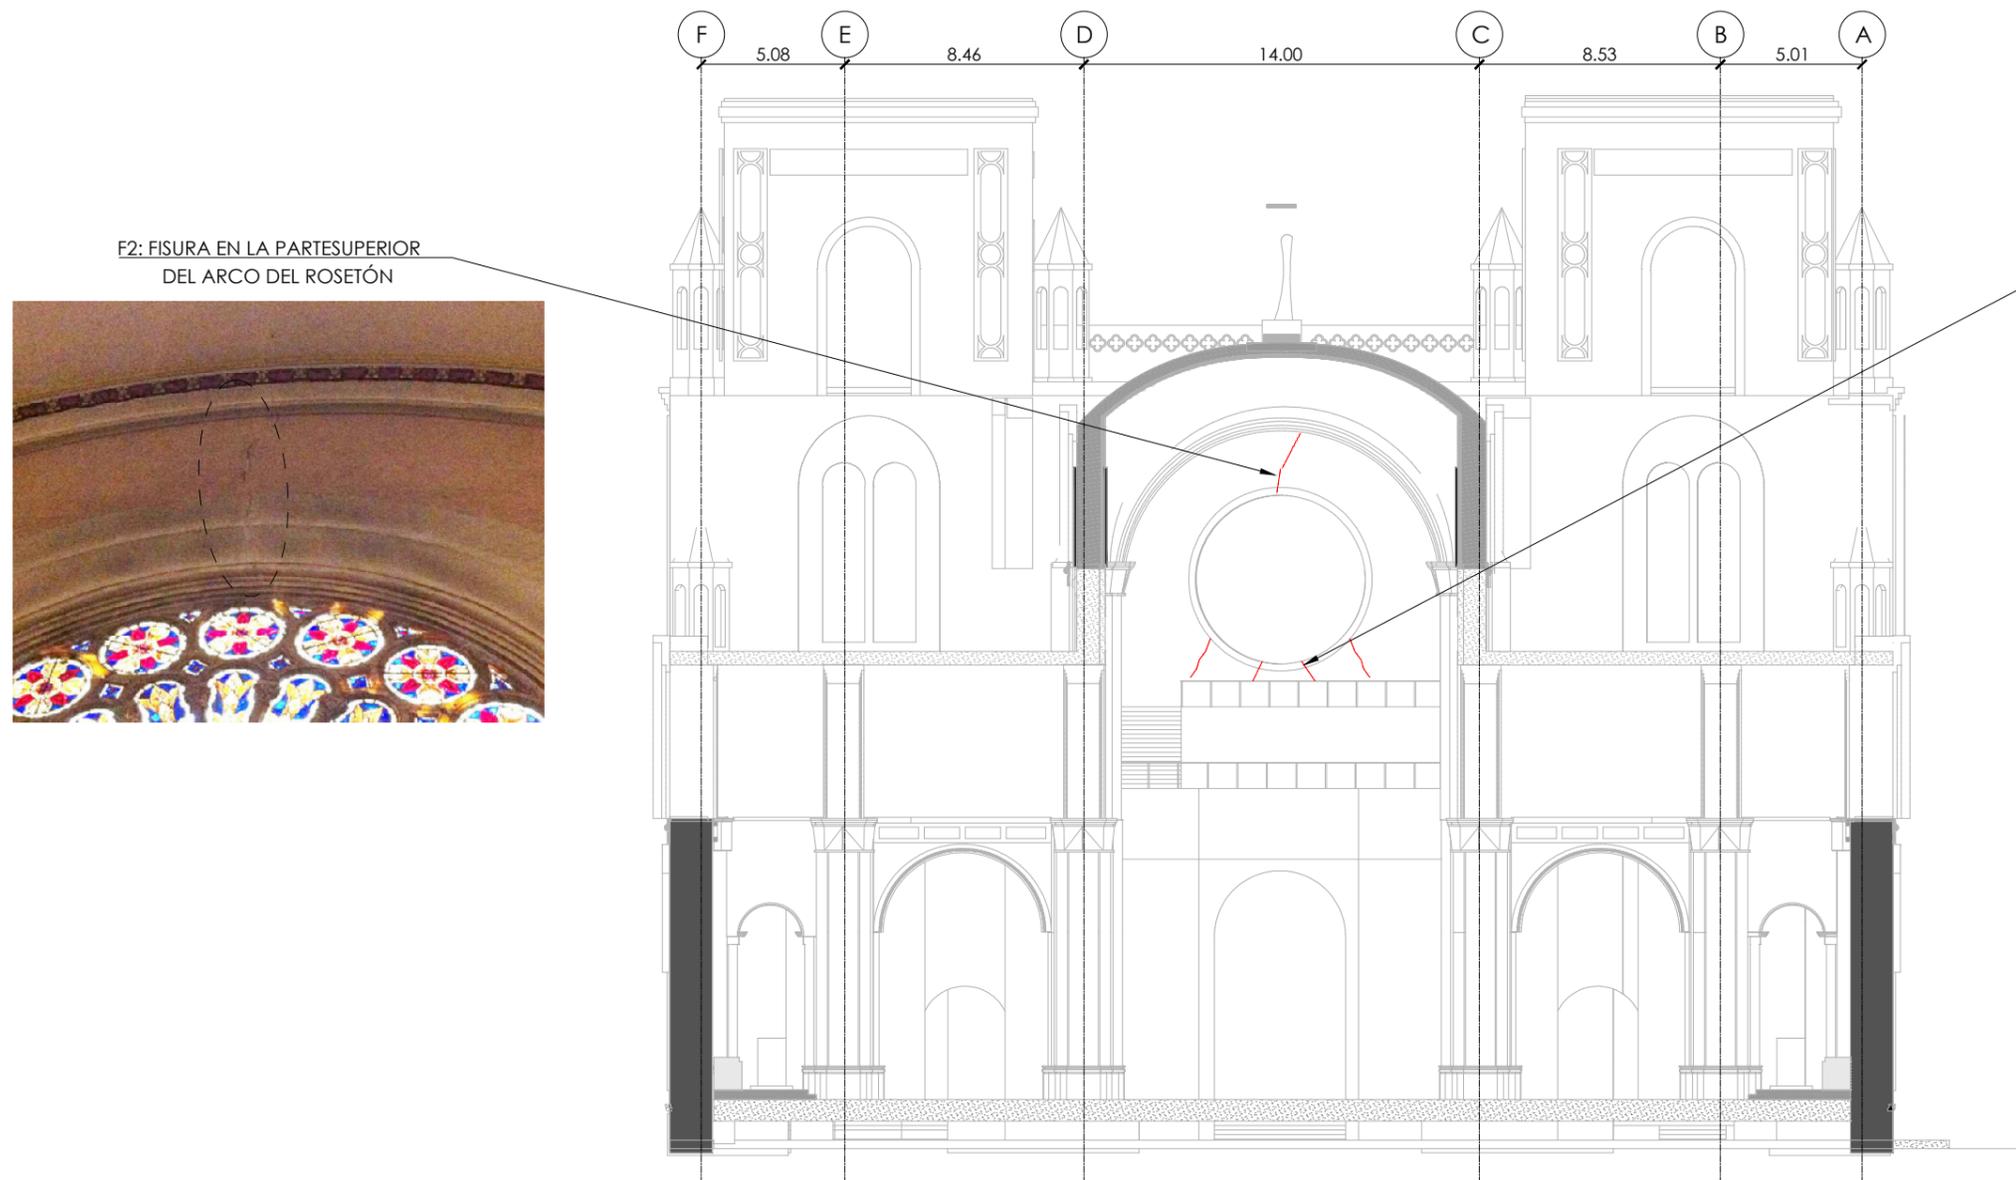
F2: FISURA EN LA PARTESUPERIOR DEL ARCO DEL ROSETÓN

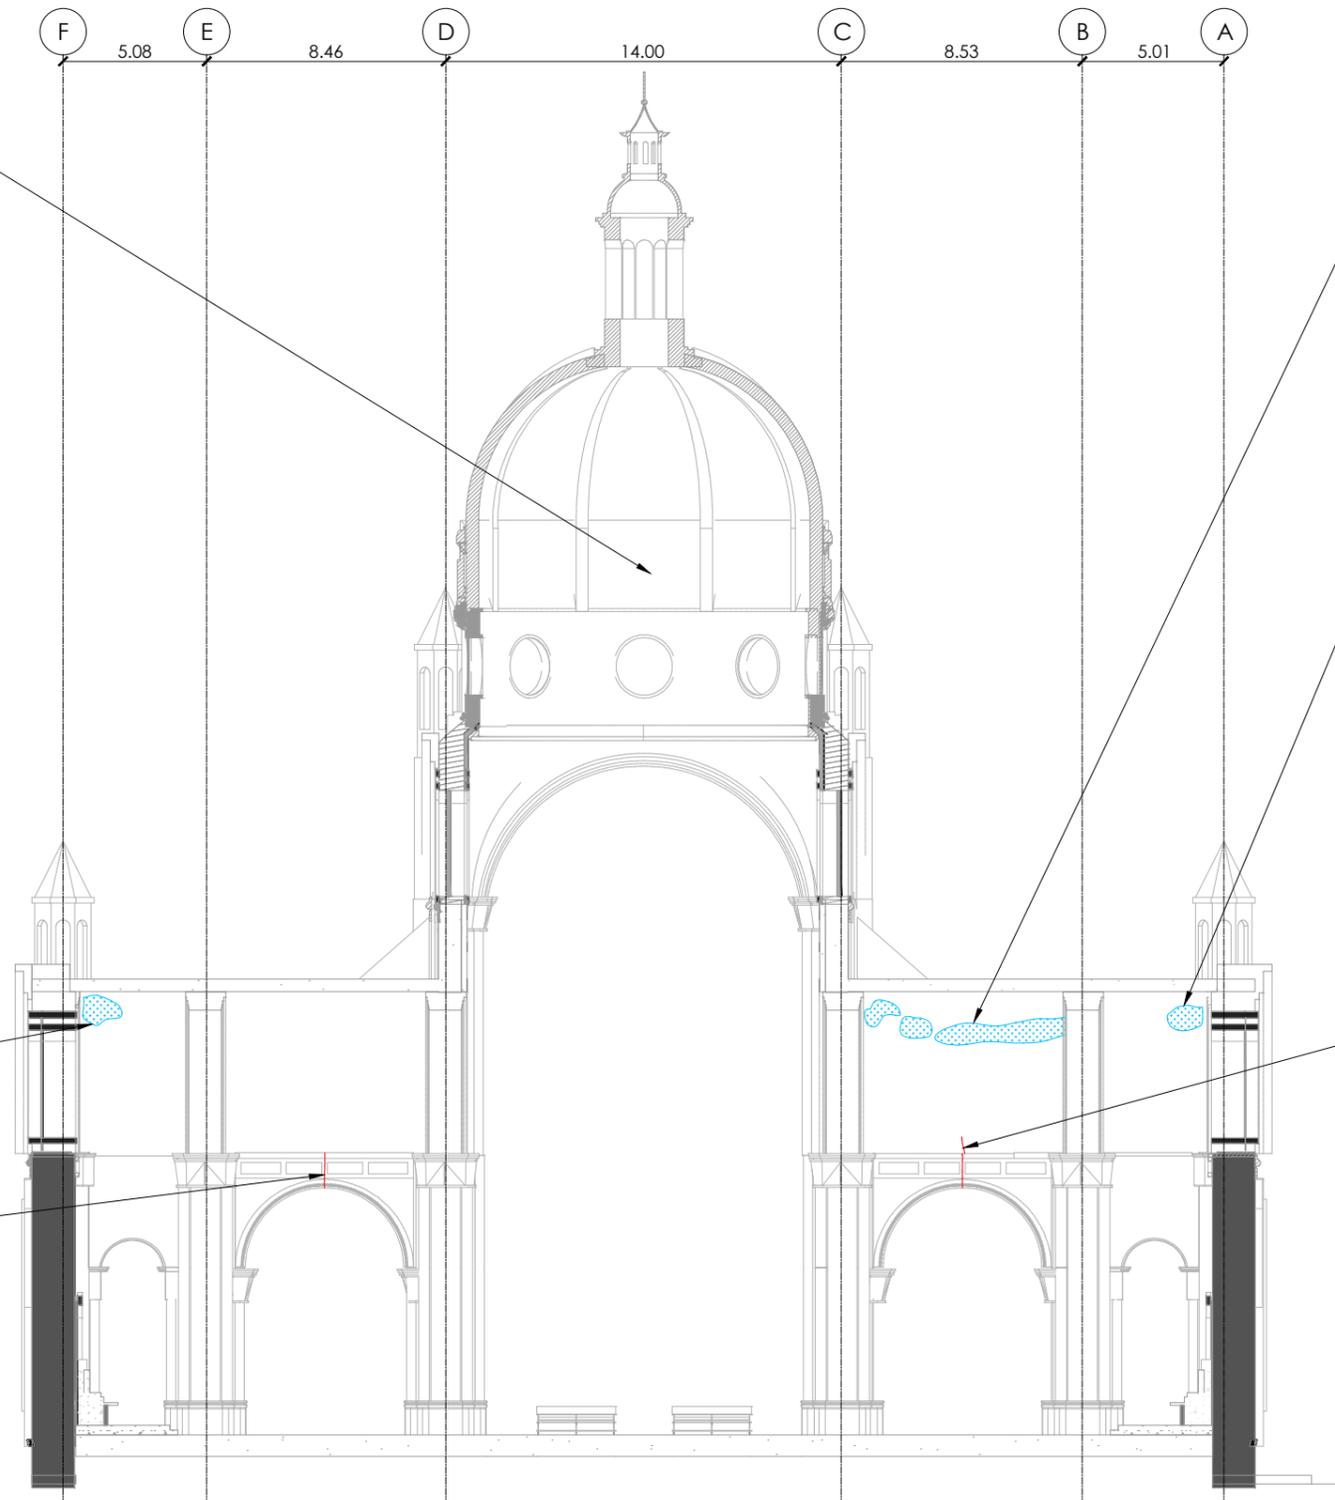
H5: HUMEDAD

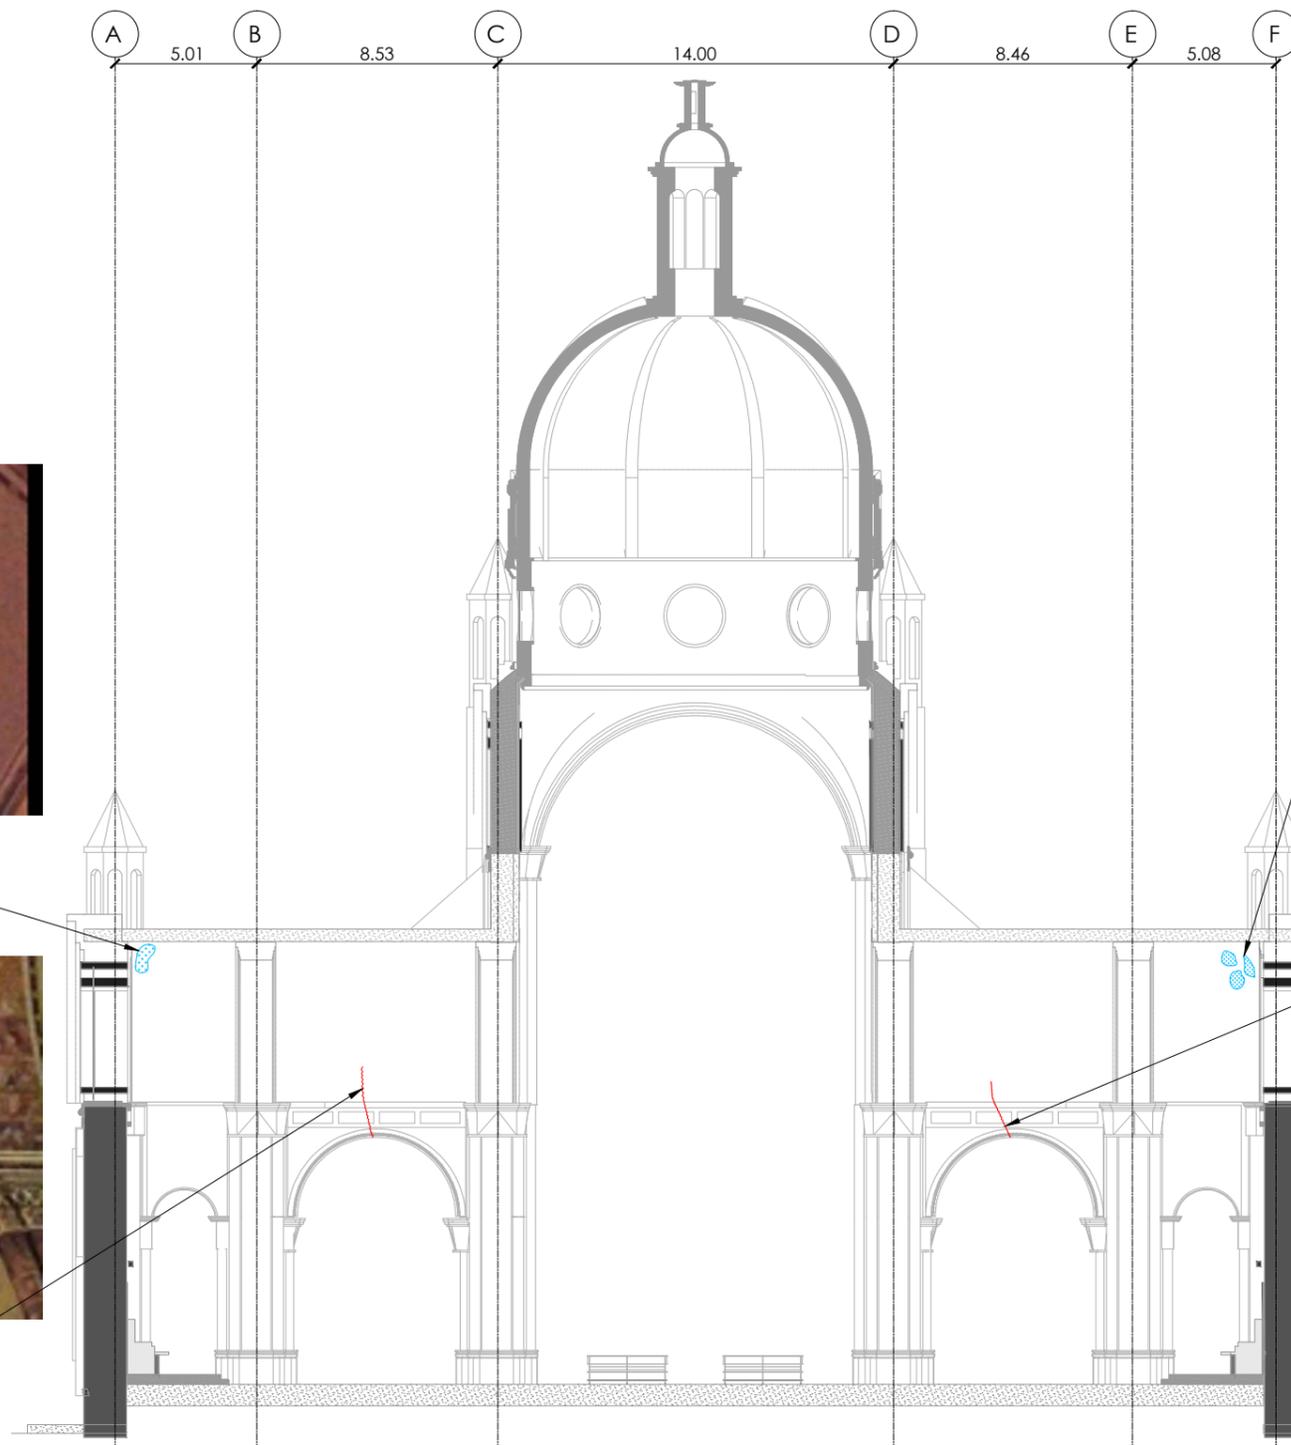
H8: HUMEDAD

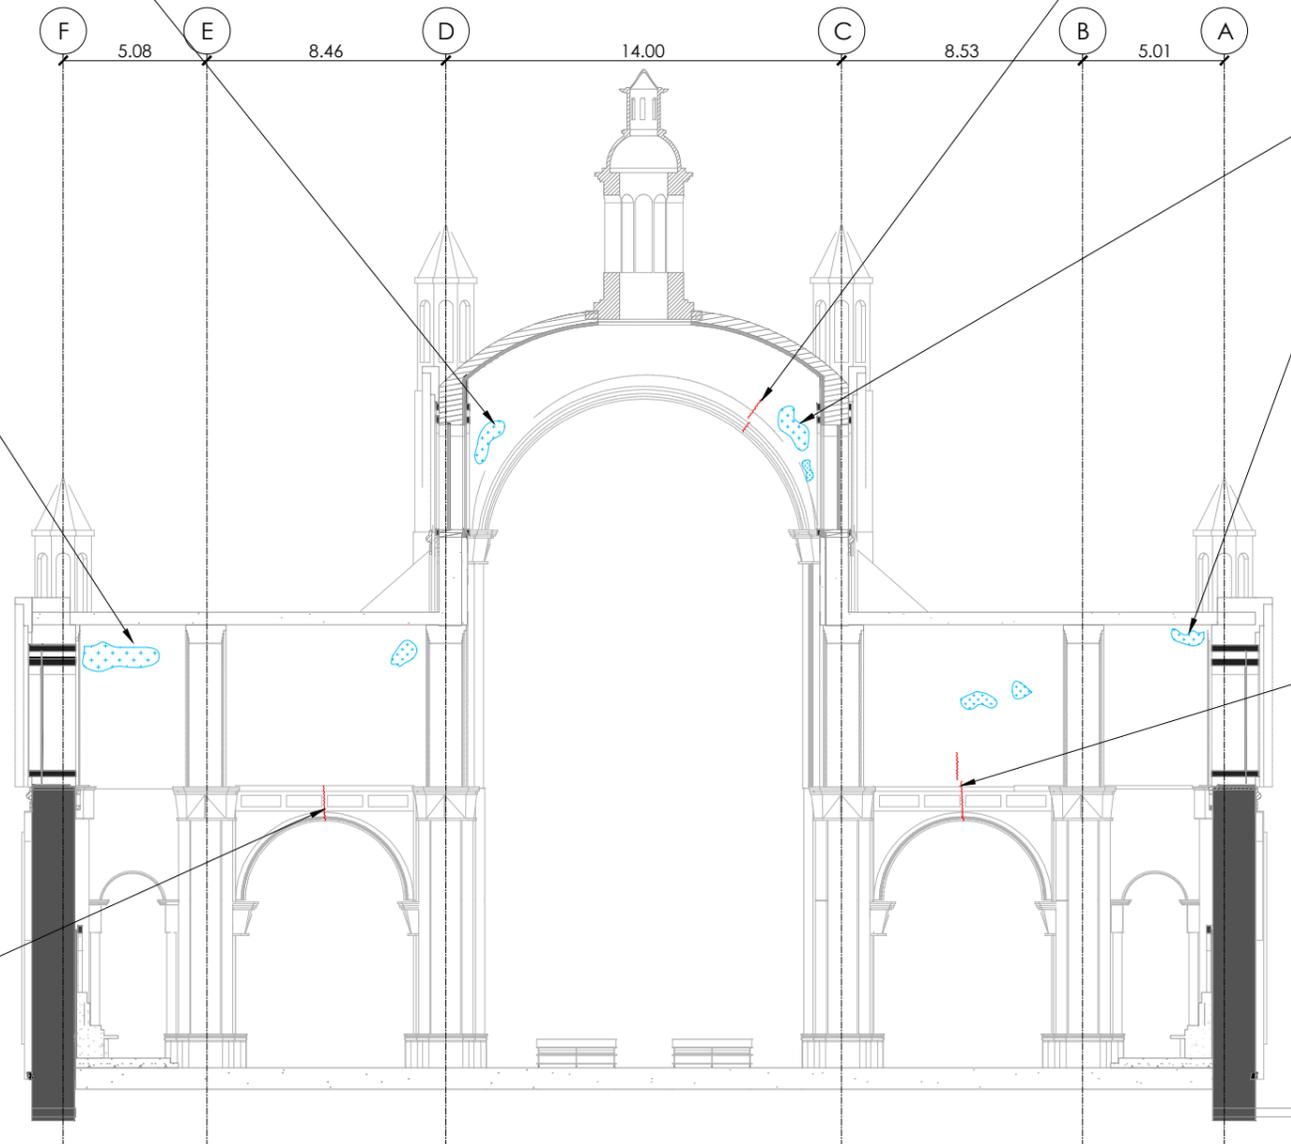
H13: HUMEDAD

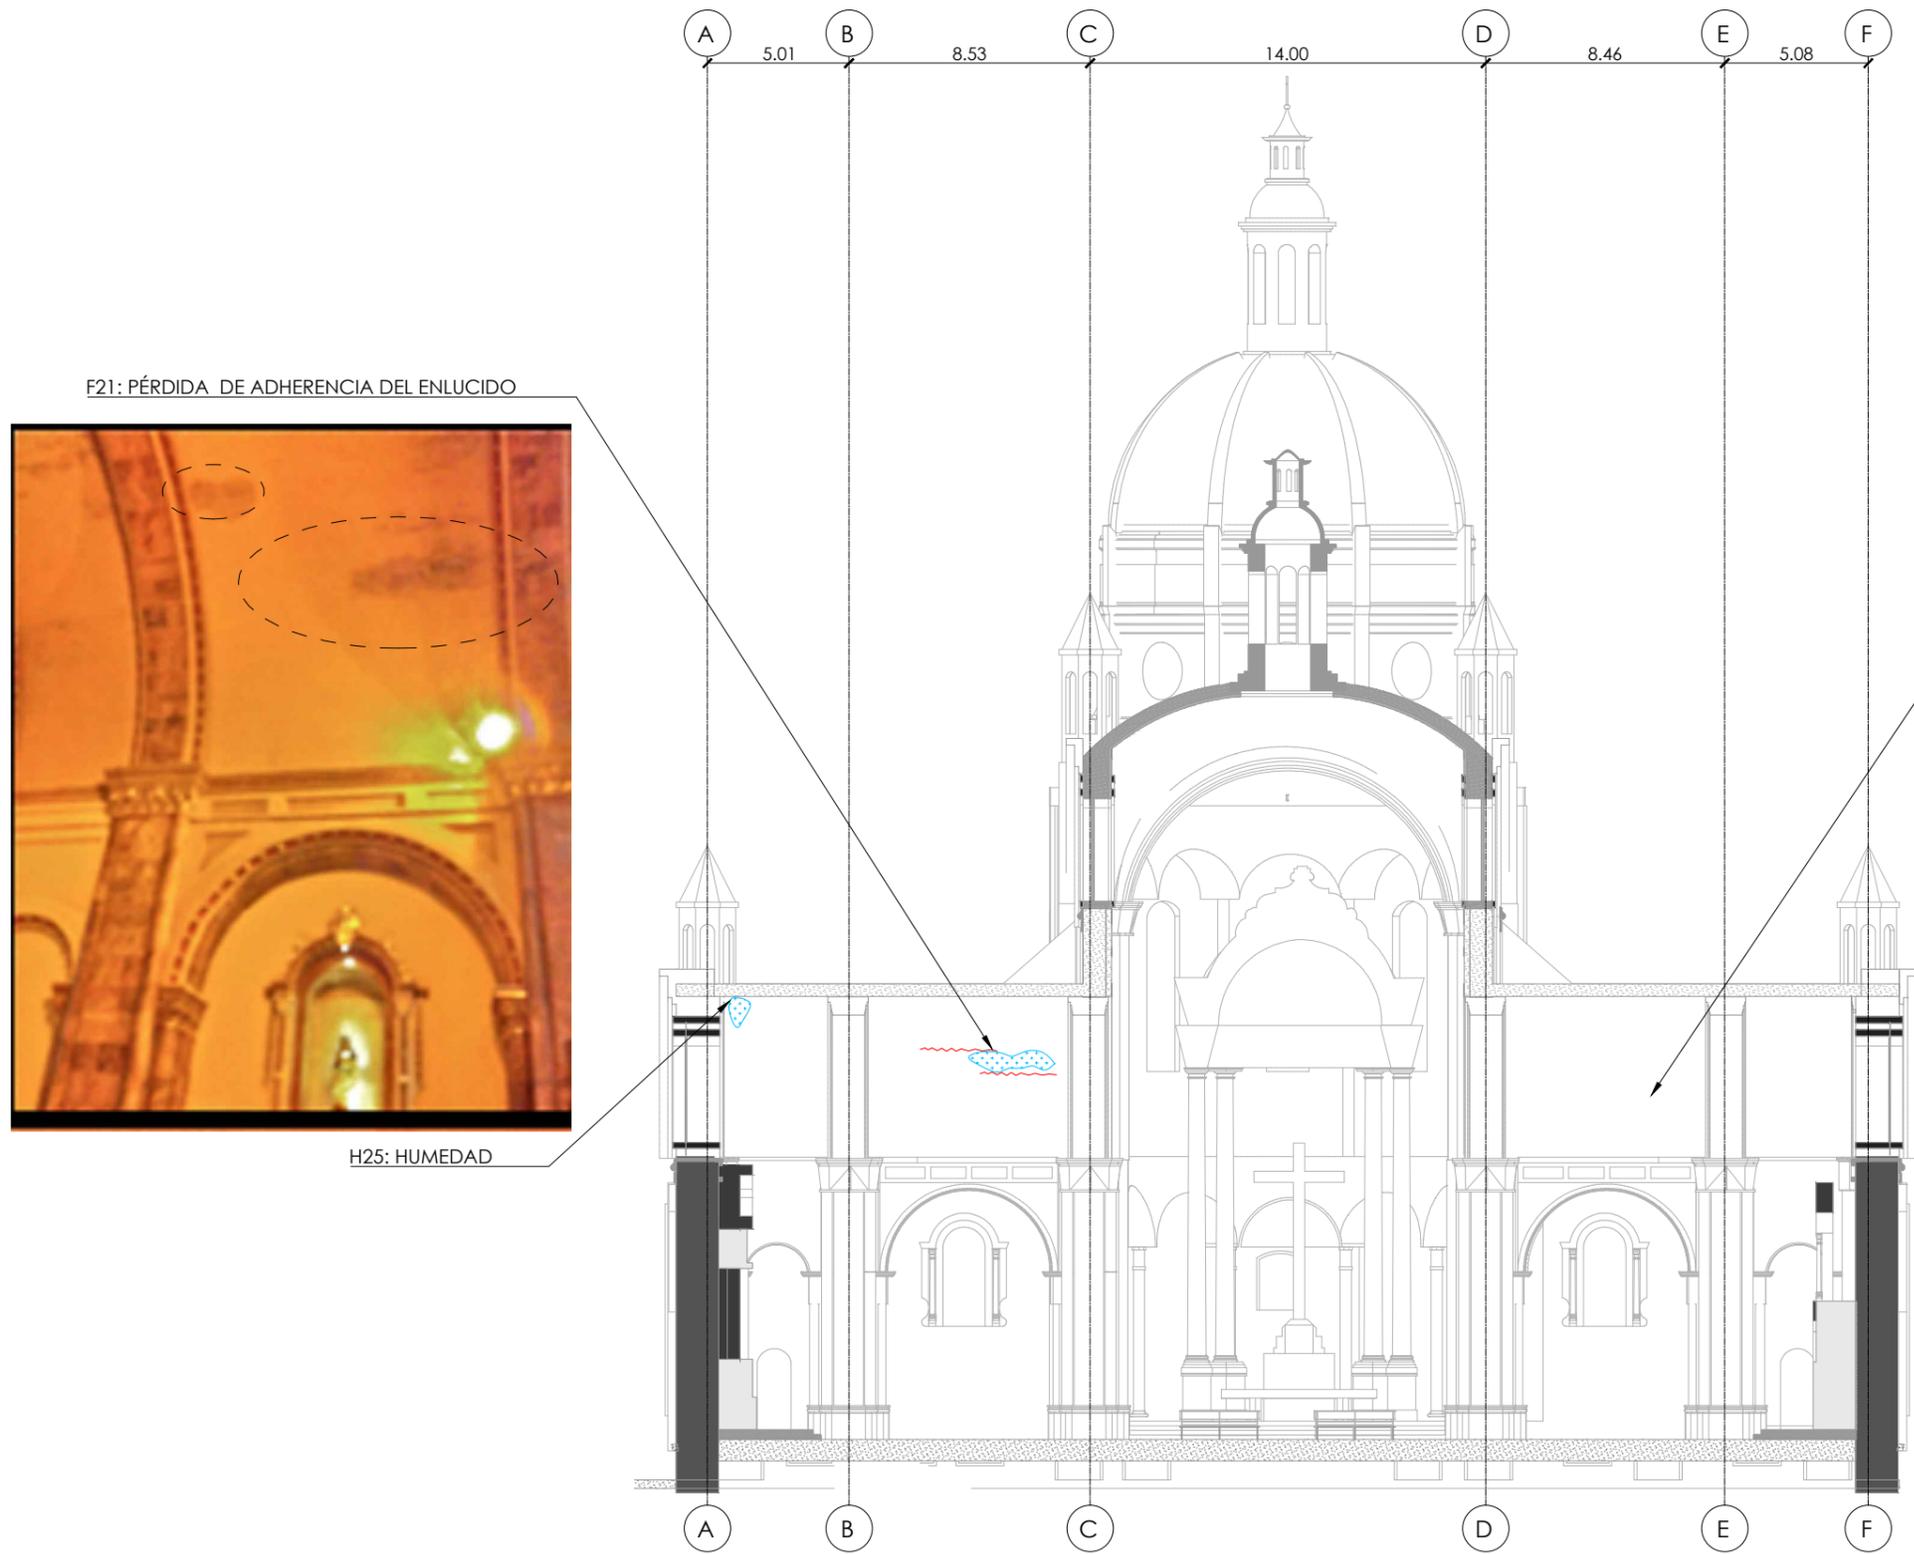
F21: PÉRDIDA DE ADHERENCIA DEL ENLUCIDO

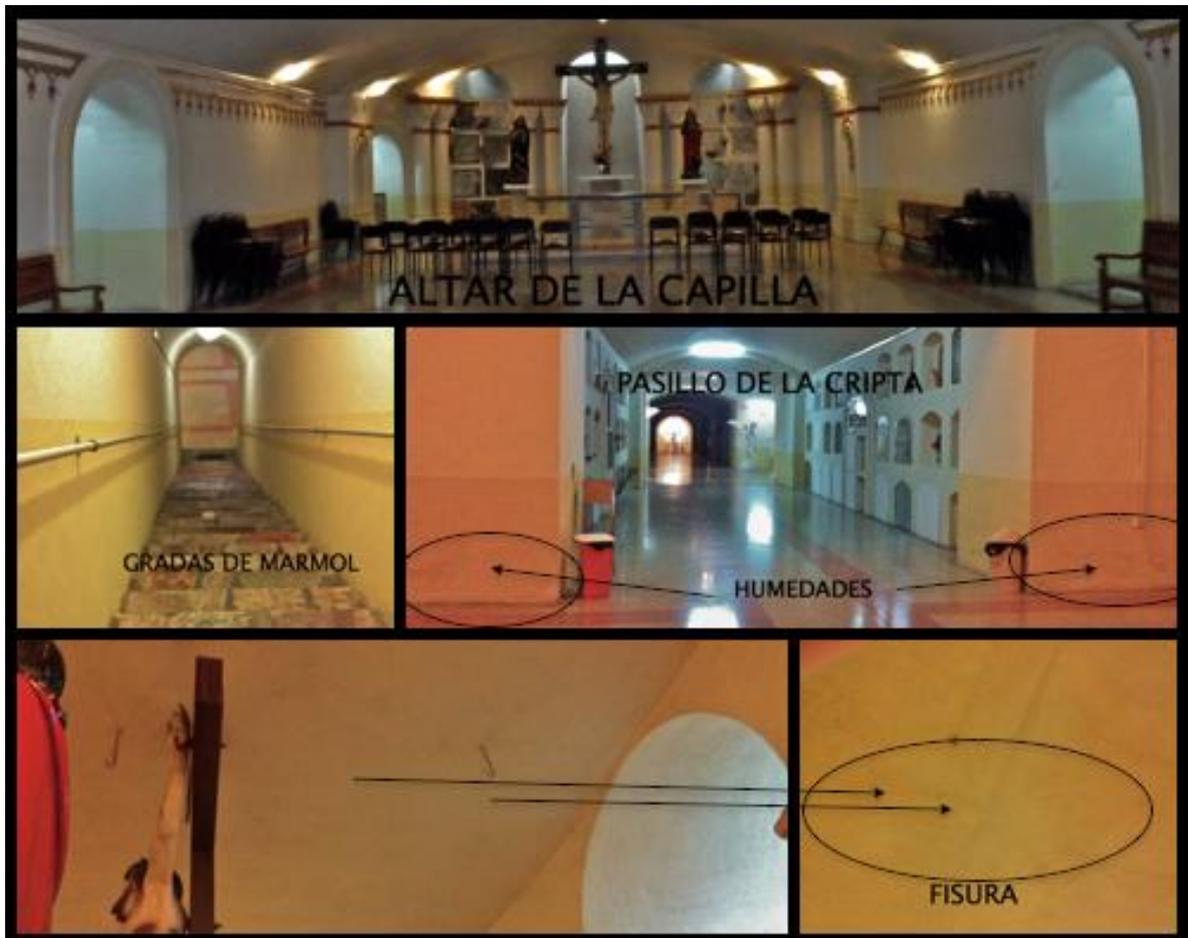
Ilustración 38: Capilla

Descripción: En esta zona es preciso mencionar la presencia de una fisura que se localiza en la parte posterior del altar sobre la cubierta tras el Cristo Crucificado, además existe un cambio de coloración de la pintura lo que nos indica que hay humedad.

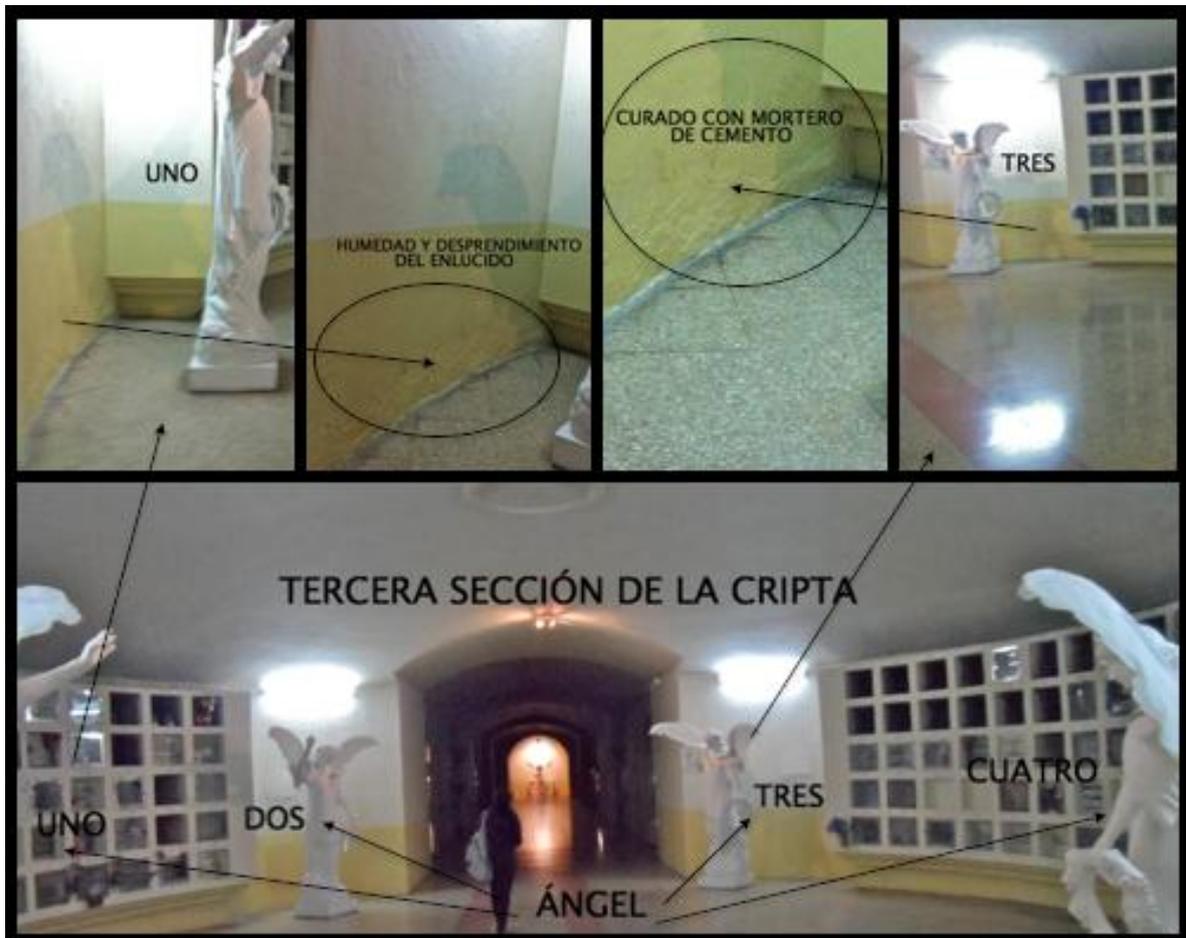
Ilustración 40: Tercer Pasillo

Descripción: Esta zona de la cripta presenta una forma circular en cuyas paredes y parte del piso existe humedad. Aquí se encuentran cuatro monumentos de ángeles como se puede apreciar en la imagen. En la parte posterior de los ángeles uno y tres (enumerados en la fotografía) se observa un deterioro de la pared por acción del agua. Debido a que este lugar es frecuentemente visitado día a día por turistas existen algunas zonas donde se ha intervenido con mortero de cemento como medida para rellenar los espacios que se han desprendido por motivo de la humedad.
