La Evaluación Hidráulico-Sanitaria de la Planta de Tratamiento Bella Unión inicia con la descripción general de la Planta, captaciones y líneas de conducción, continuando con la descripción del servicio, consumos, organización, tarifas, operación y mantenimiento.

UNIVERSIDAD DE CUENCA

FACULTAD DE INGENIERÍA

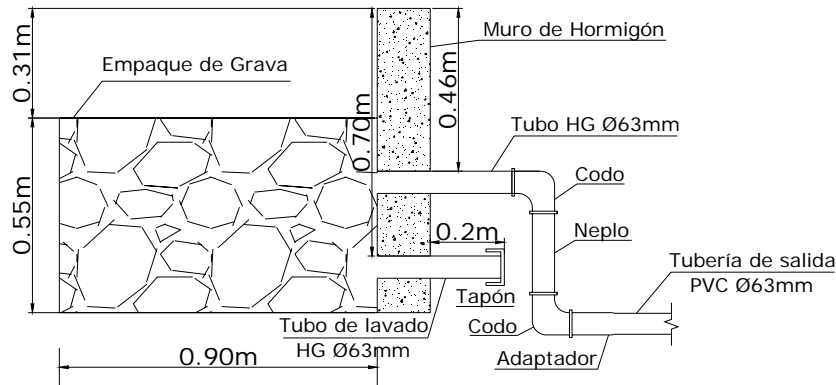
FIG. V-9 Corte Longitudinal de la estructura de captación 4

Estado: no era el adecuado, pues no presentaba ningún cerramiento además estaba rodeado de vegetación y sus accesorios tenían musgos. La estructura estaba medianamente deteriorada, pero no se observaron mayores fisuras en la estructura.

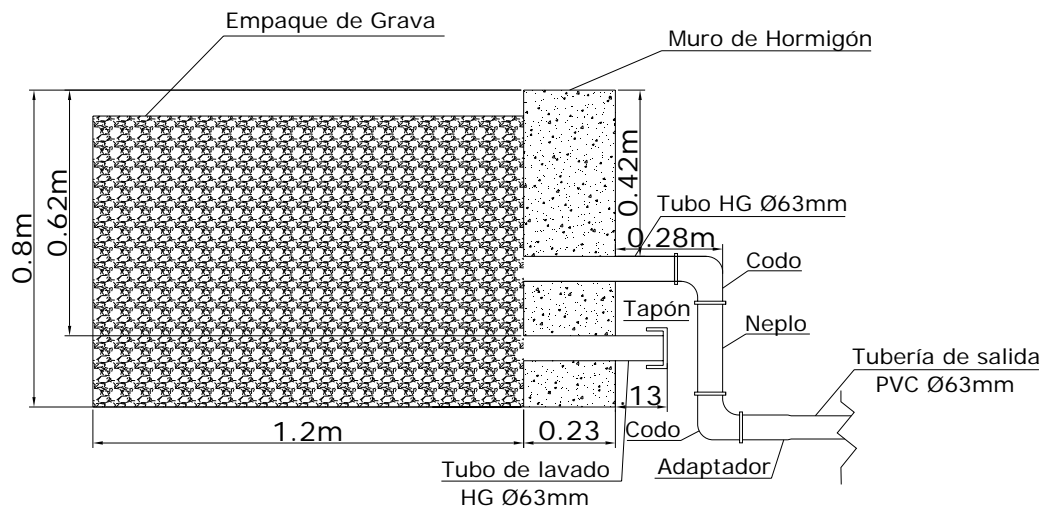
FIG. V-11 Corte Longitudinal de la captación 5.

Estado: no es adecuado ya que no presentaba ningún cerramiento además estaba rodeado de vegetación y sus accesorios tenían musgos. En época de invierno (lluvias) se inunda como se puede observar en la Foto. V-20. La estructura estaba medianamente deteriorada, pero no se observaron mayores fisuras en la estructura.

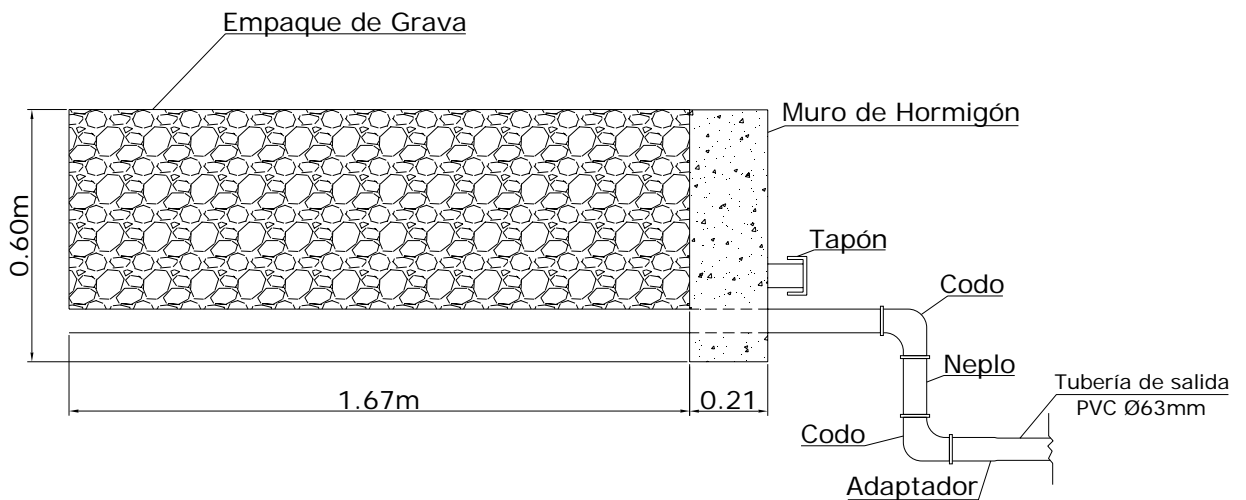
FIG. V-13 Corte longitudinal de la captación 6.

Estado: no adecuado ya que no presentaba ningún cerramiento además estaba rodeado de vegetación y sus accesorios cubiertos de musgos. La estructura estaba medianamente deteriorada, pero no se observaron mayores fisuras en la estructura.

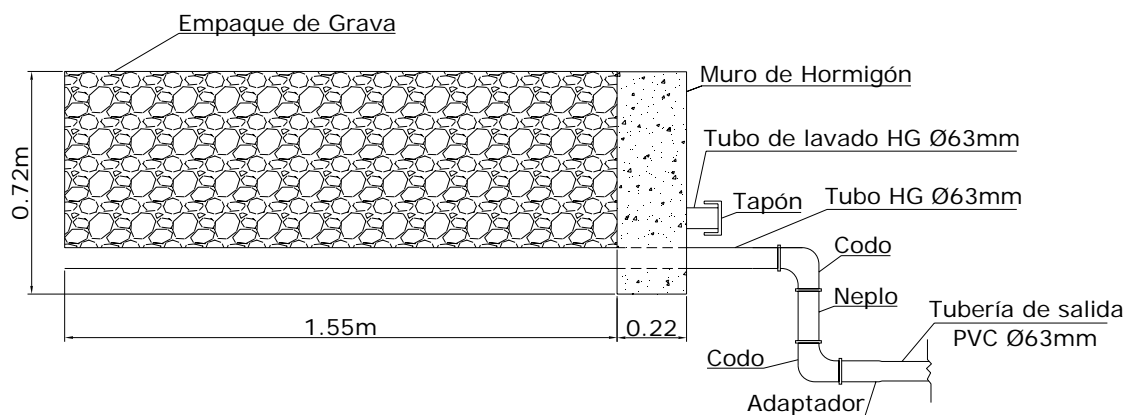
FIG. V-15 Corte longitudinal de la Captación 7.

Estado: no adecuado ya que no presentaba ningún cerramiento además estaba rodeado de vegetación y sus accesorios y estructura cubiertos de musgos. No se observaron mayores fisuras en la estructura que se notaba deteriorada.

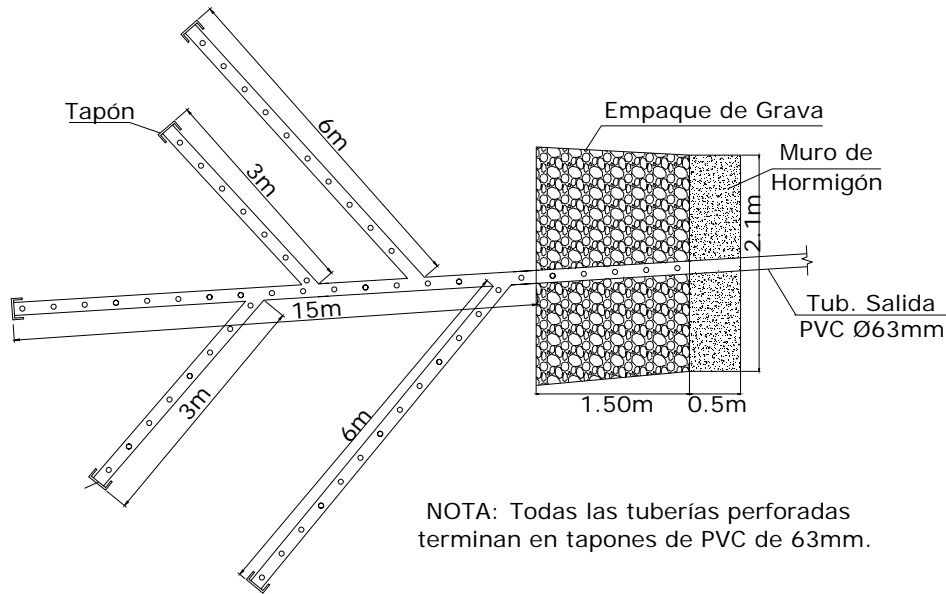
FIG. V-19 Vista en planta de la captación 9.

Estado: no adecuado ya que no presentaba ningún cerramiento además estaba rodeado de vegetación. La estructura estaba deteriorada sin embargo parecía no presentar mayores fisuramientos.

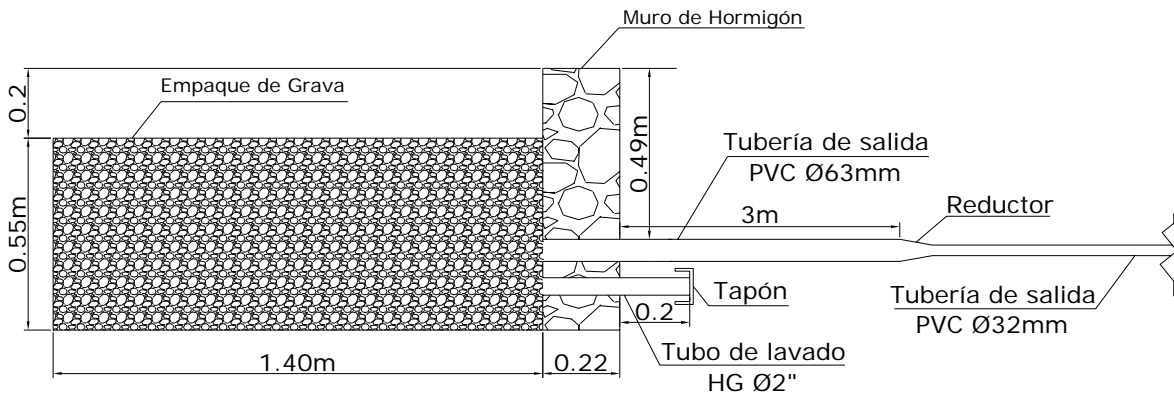
FIG. V-21 Corte longitudinal de la captación 10.

Estado: no adecuado ya que no presentaba ningún cerramiento además estaba rodeado de vegetación y sus accesorios con musgos. La estructura estaba un tanto deteriorada.

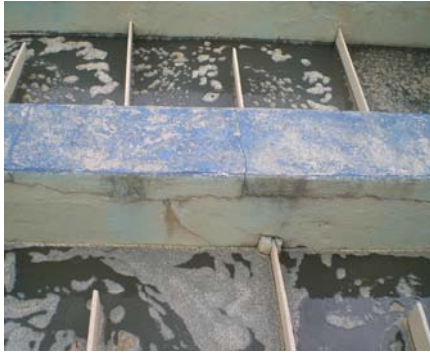
- En cuanto al estado estructural de las paredes de las zonas de floculación, como podemos apreciar en la Foto IX-3 y Foto IX-4 se encuentran muy agrietadas y descoloridas.

Foto IX-3 Agrietamiento en las paredes internas del floculador.

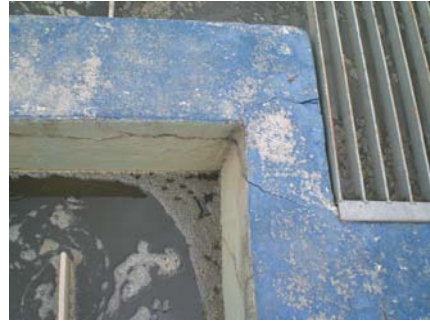
Foto IX-4 Pérdida de la pintura en la parte superior e interna de las paredes.

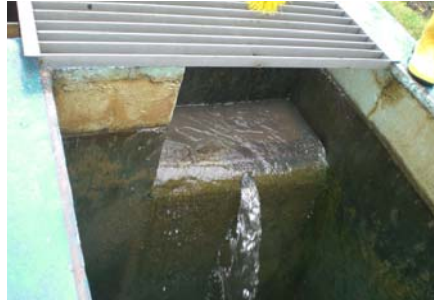
- A la salida del floculador está la cámara de entrada al sedimentador, las paredes de esta cámara se encuentran afectadas debido al sulfato de aluminio adicionado y al contenido de hierro que tiene el agua además de la gran cantidad de algas que se forman. (Foto IX-6)

Foto IX-6 Paredes de la cámara de entrada al sedimentador se encuentran afectadas.

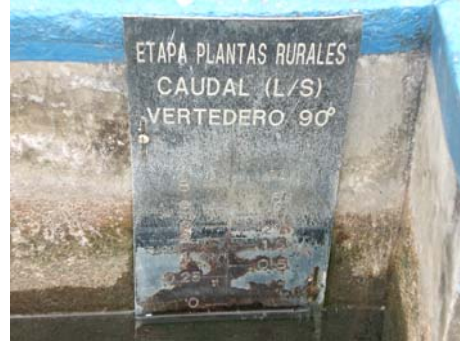
Foto IX-16 Placa medidora de caudal en mal estado.

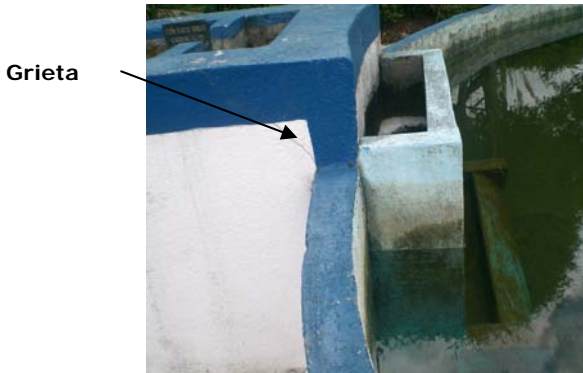
Foto IX-17 Cámara de entrada al Filtro Lento de Arena 2.

- La cámara de entrada presenta agrietamientos severos. (Ver Foto IX-17 y Foto IX-18).

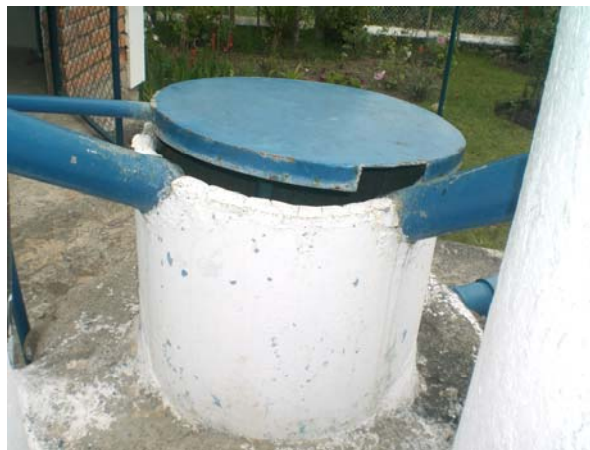
Foto IX-21 Cámara de Contacto con el Desinfectante

En esta cámara se realiza la desinfección del agua, estructuralmente presenta pequeñas grietas en los bordes superiores y pérdida de recubrimiento. En cuanto al estado físico podemos decir que existe descascaramiento de la pintura de las paredes pero no en gran magnitud; la tapa del tanque se encuentra parcialmente oxidada pero sin mayor problema por lo que podemos concluir que las condiciones del tanque de contacto con el desinfectante cloro son aceptables. (Ver Foto IX-21).

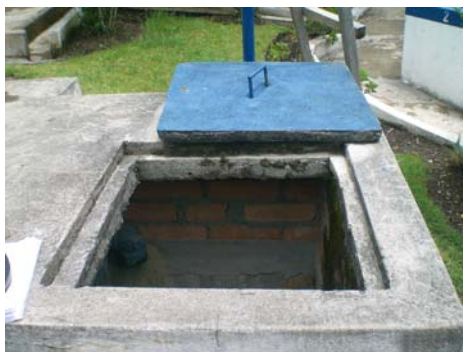
Foto IX-23 Parte externa de la Cámara de Desagüe del Prefiltro.

En la parte frontal del Filtro grueso existe una Cámara de Desagüe construida con hormigón y mampostería de ladrillo, estructuralmente tanto en su parte externa como interna las paredes, así como la tapa están en buenas condiciones, no presenta grietas considerables, pero en lo que tiene que ver con el estado físico de la parte interna de la cámara las condiciones son deplorables, las paredes están llenas de lodo y algas. (Ver Foto IX-23 y Foto IX-24).

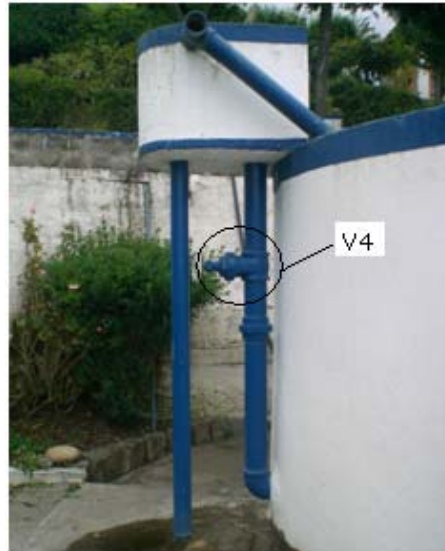
Foto X-7 Válvula de Ingreso de Agua Sedimentada al Filtro Grueso

Estado Físico: La tubería se encuentra en buen estado, a lo largo de su vida útil no ha presentado problemas de fugas ni obstrucciones y la pintura está en muy buenas condiciones. (Foto X-7).

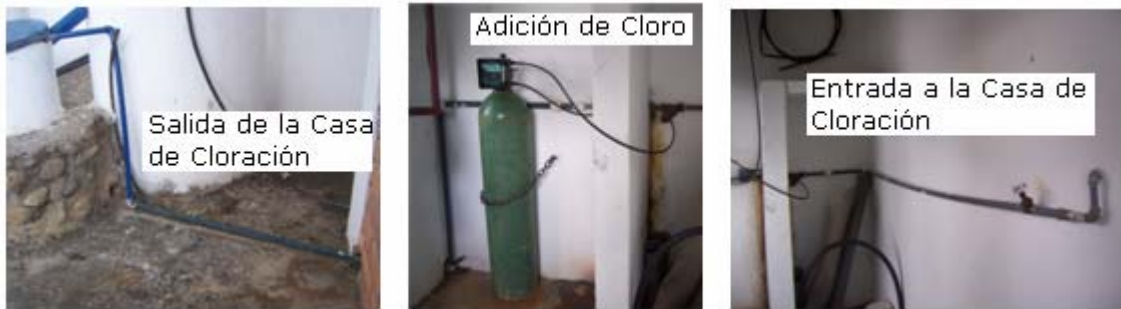
Foto X-19 Tubería que lleva la Solución de Cloro hacia la Cámara de Contacto

Estado Físico: Esta tubería se mantiene en condiciones aceptables, no presenta escapes ni fugas, la parte de la tubería que se encuentra dentro de la casa de cloración no tiene recubrimiento de pintura porque no necesita, en cambio en la parte que llega al Tanque requiere de pintura ya que está a la intemperie.

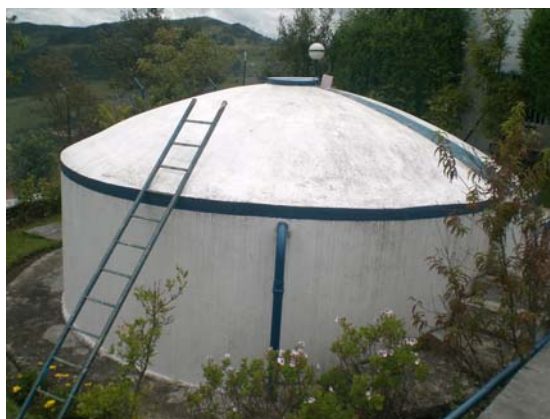
El tanque de almacenamiento de agua potable exteriormente se encuentra en muy buenas condiciones estructurales, no presenta agrietamientos ni fallas sin embargo se pueden observar ligeros desprendimientos de pintura en las paredes exteriores y en la cúpula por lo que se debería dar mantenimiento para evitar su deterioro. Pero de manera general el tanque de reserva se conserva bien. (Ver Foto XV-17).

Foto XV-17 Tanque de Reserva en buenas Condiciones.

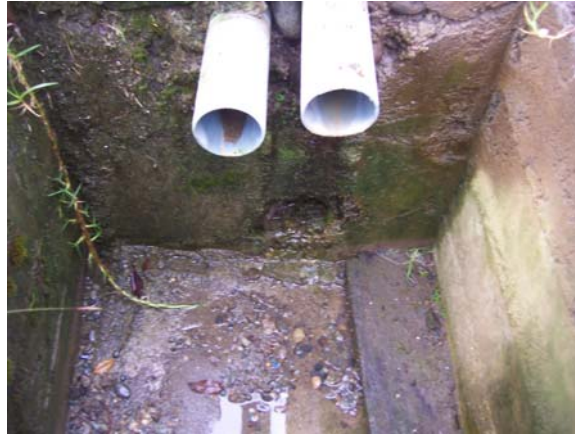
Foto XV-18 Posible Fuga de Agua del Tanque de Almacenamiento
