UNIVERSIDAD DE CUENCA
FACULTAD DE INGENIERIA
ESPECIALIDAD EN ESTRUCTURAS DE ACERO Y HORMIGÓN ARMADO
ESTUDIO DE PATOLOGÍAS, DIAGNÓSTICO Y PROPUESTA DE
REHABILITACIÓN DEL SALÓN PRINCIPAL DEL CENTRO
DE RETIROS DE LA UNIVERSIDAD DEL AZUAY

MONOGRAFÍA PARA LA OBTENCIÓN DEL TÍTULO DE ESPECIALISTA DE
ANÁLISIS Y DISEÑO DE ESTRUCTURAS DE ACERO Y HORMIGÓN
ARMADO

Enero - 2017

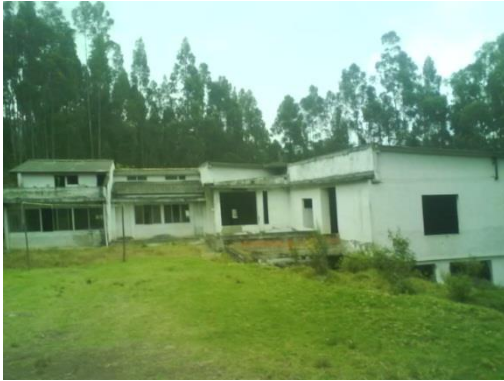
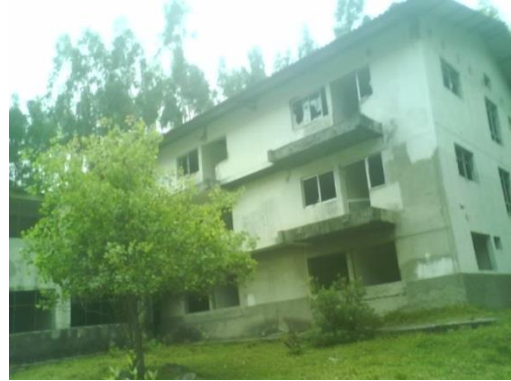
Fotos 1 y 2 (Vistas Frontal y Posterior de la Edificación)

El edificio presentó graves problemas técnicos en el transcurso de la construcción, razón por la cual nunca se le dio terminación ni uso desde el momento de adquisición por parte de la Universidad del Azuay. Además, la falta de mantenimiento y el abandono generó que los elementos estructurales se hayan afectado por los factores ambientales.

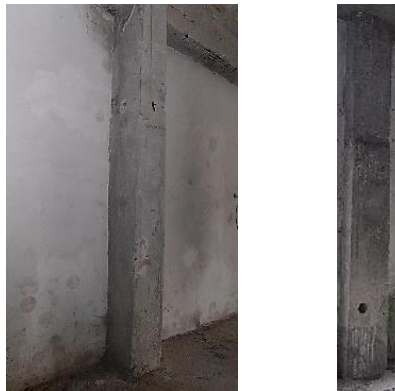
Fotos 53 y 54. Cambio del color del hormigón y agujero por extracción de núcleo.

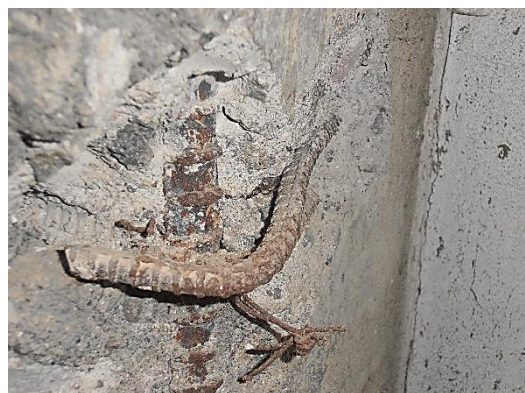
Fotos 55. Anclaje de estribo de la columna deficiente.

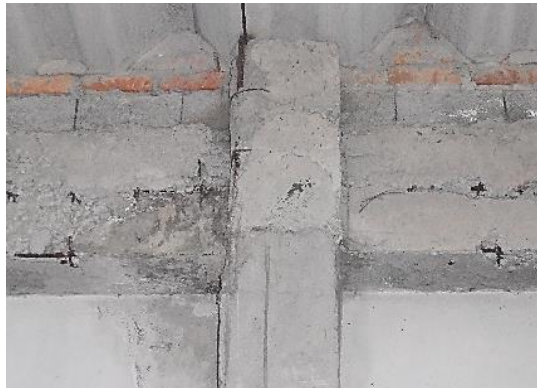
Fotos 55 y 56. Columna con acero de refuerzo visible y columna con deficiencia de aplome.

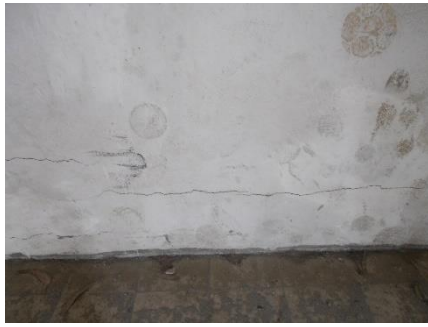
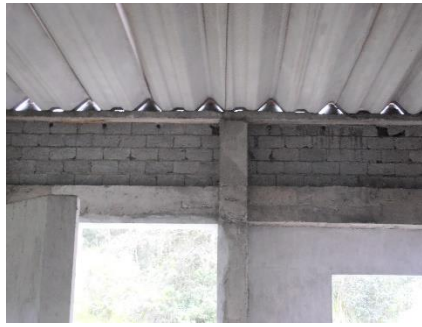
Fotos 59 y 60. Fisuras horizontales y cambio de color en varias zonas de las vigas de hormigón armado.

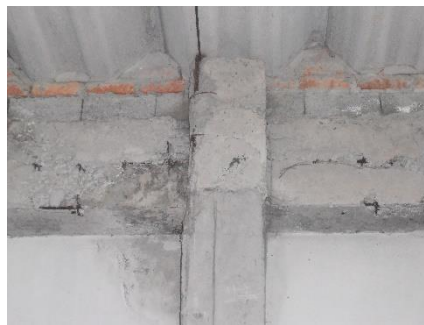
Foto 61. Disgregación de hormigón (Oquedades).

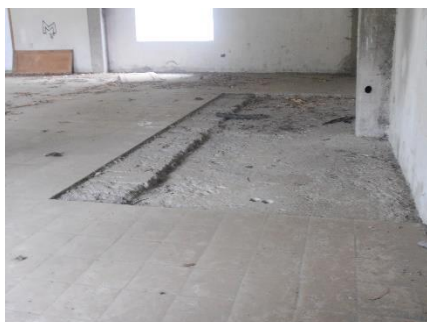
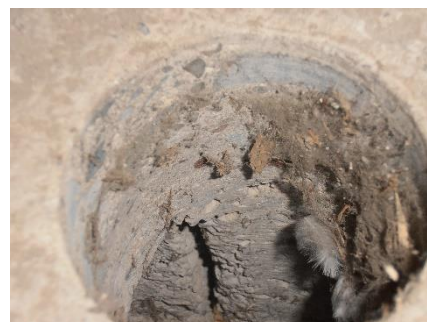
Fotos 62 y 63. Mortero adicional y cerámica en la losa de entrepiso,
perforación en la losa de entrepiso.

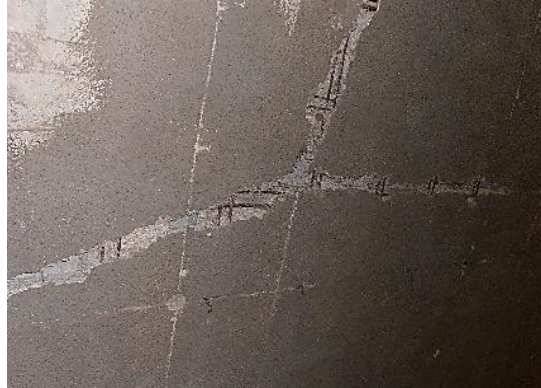
Foto 64. Armadura inferior de la losa de entrepiso.

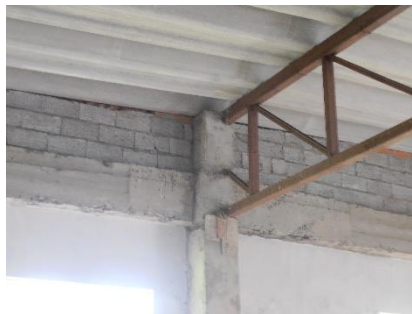
Foto 65. Presencia de corrosión en la cercha y deficiente condición del apoyo.
