Universidad de Cuenca

“Evaluación Estructural y Funcional Mediante Métodos Semi-Destructivos y no Destructivos: Caso de Estudio del Puente Sobre el Río Tomebamba, en la Av. Unidad Nacional Cuenca – Ecuador”

Trabajo de titulación previo a la obtención del Título de Ingeniero Civil.

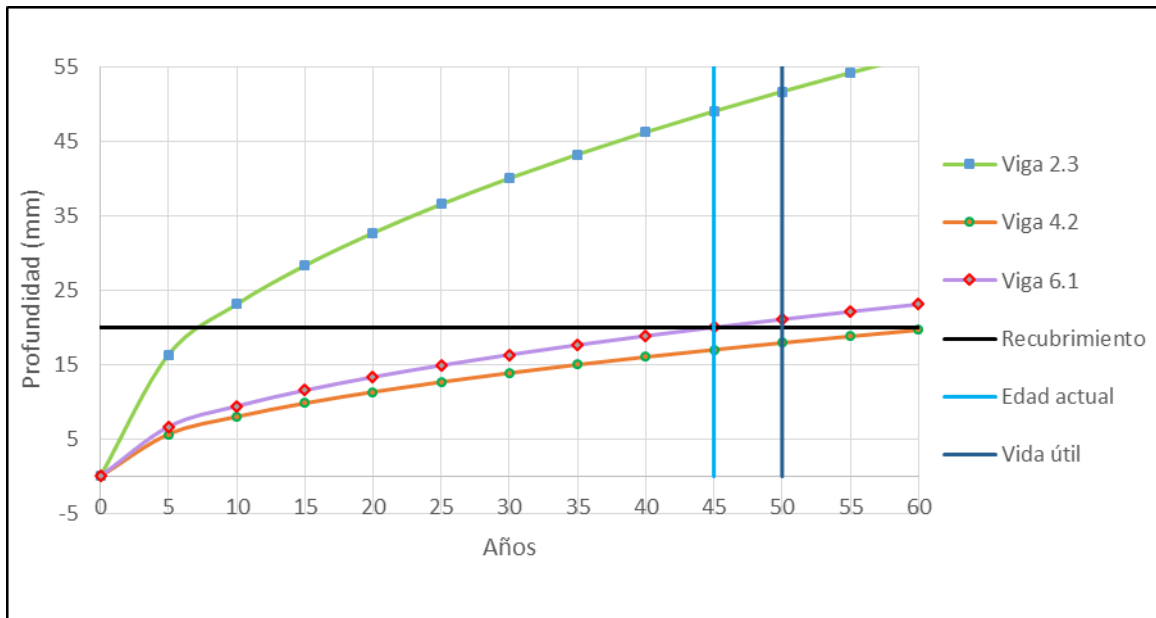
Figura 54. Vida remanente de vigas con recubrimiento 20mm
Fuente: Autor

Como se observa en la *Tabla 22* el elemento V2.3 posee una calidad Media, a diferencia del resto de elementos que poseen una calidad Buena.

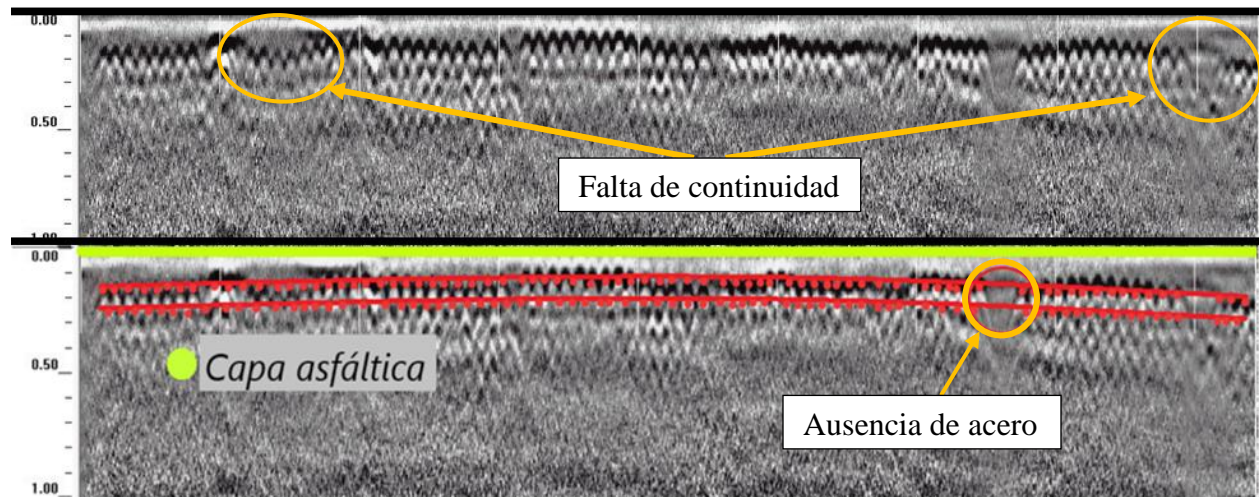
Figura 70. Georadar en el tablero 2D

En el tablero se observa una falta de continuidad en los resultados de las armaduras como se muestra en la *Figura 70*, esto indica anomalías en las barras que concuerdan con los lugares del tablero en donde hay corrosión y humedad. También se nota la capa de rodadura asfáltica de 5 cm de espesor aproximadamente y la distribución de los aceros longitudinales y transversales. Otra anomalía muestra la ausencia o corrimiento de acero transversal cerca del extremo derecho.

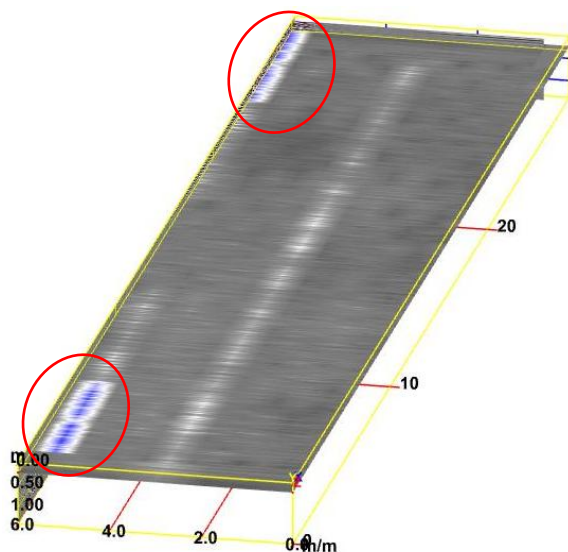
Figura 71. Georadar en el tablero, carril derecho 3D

En la *Figura 71* se puede ver la imagen 3D de los dos carriles derechos del puente, en la cual se puede ver la armadura longitudinal y las anomalías antes mencionadas debidas a la humedad y corrosión en los extremos del tablero.

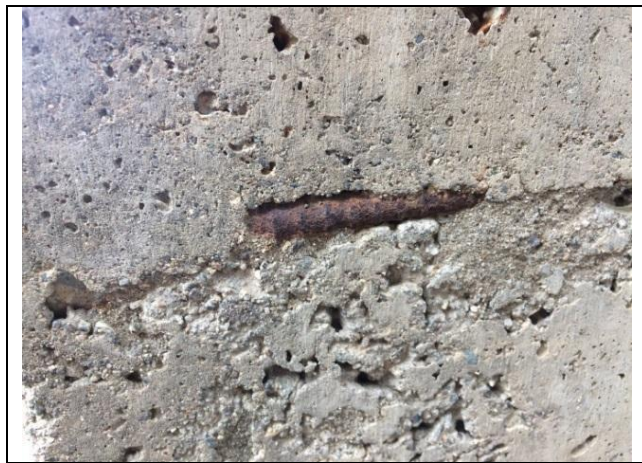
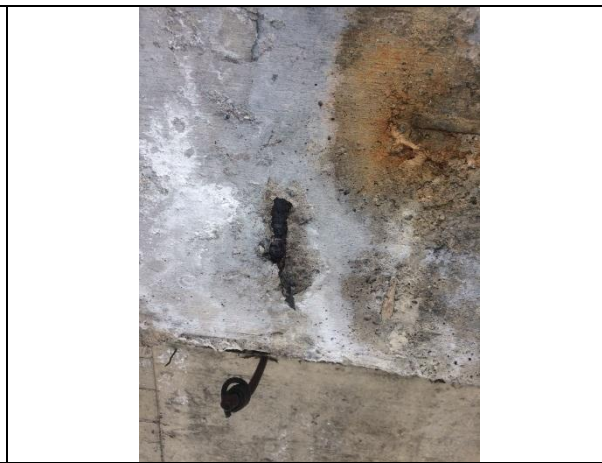
<p>Corrosión en el arco</p>	<p>Corrosión en tablero</p>

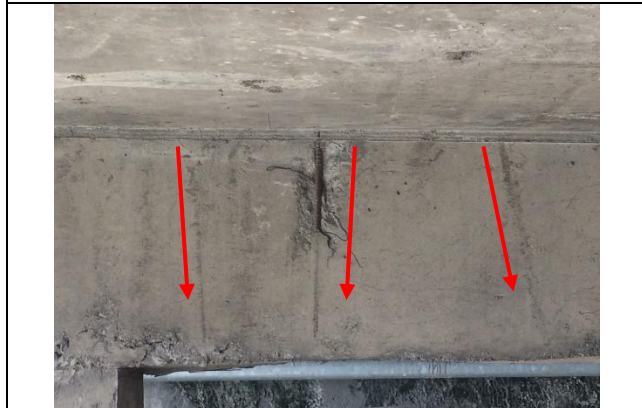
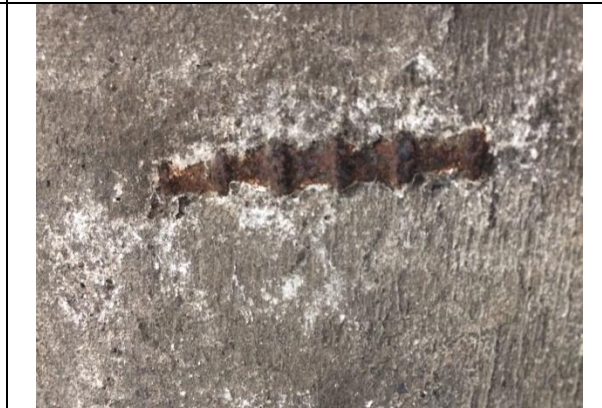
<p>Corrosión y mala distribución de estribos Viga 5.1</p>	<p>Corrosión Viga 7</p>

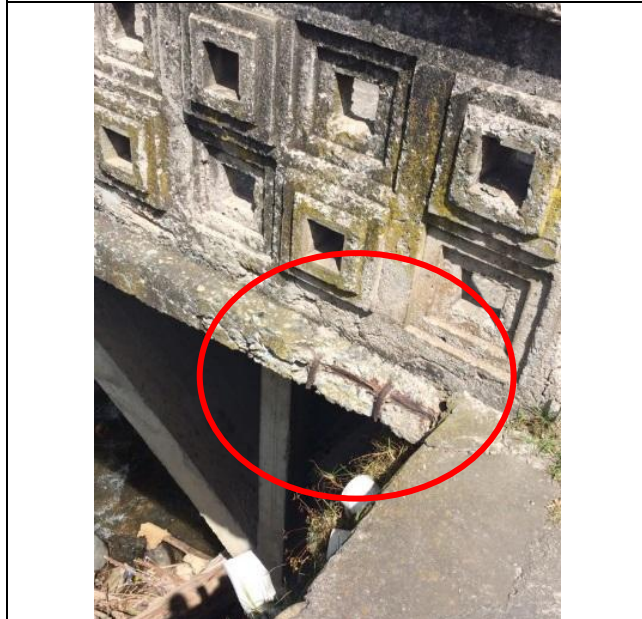
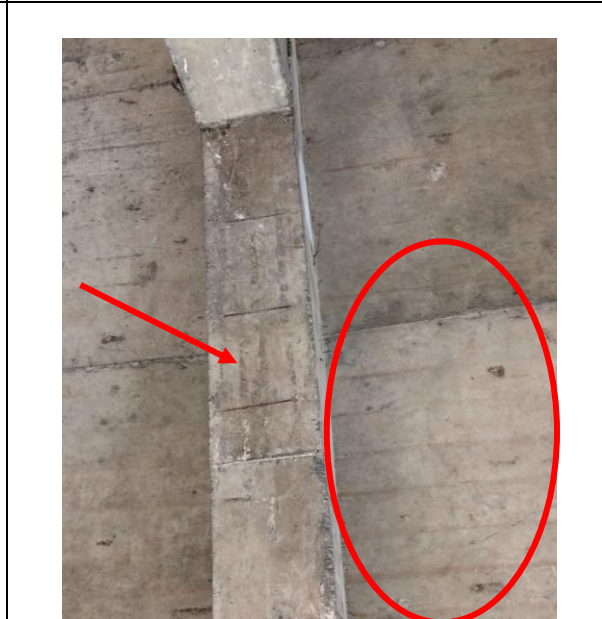
<p>Corrosión en la vereda</p>	<p>Corrosión en tablero y falta de recubrimiento en viga</p>

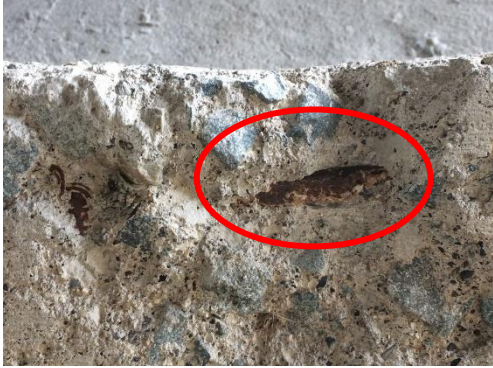
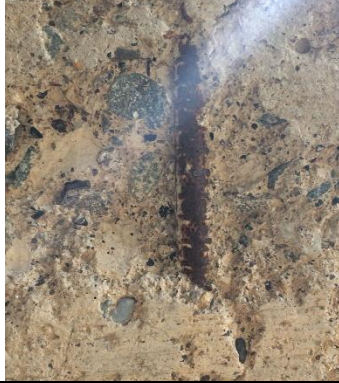
<p>Corrosión en viga 6</p>	<p>Corrosión en viga 5</p>

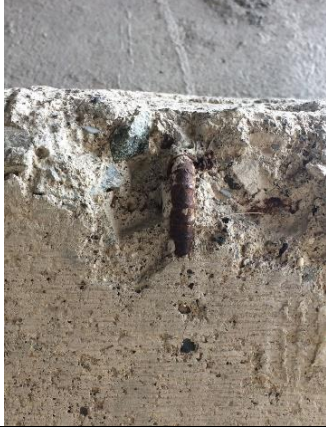
<p>Corrosión en viga 6</p>

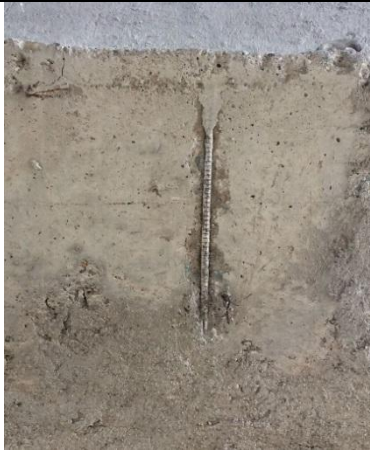
<p>Falta de recubrimiento arco izquierdo</p>	<p>Falta de recubrimiento viga 6</p>

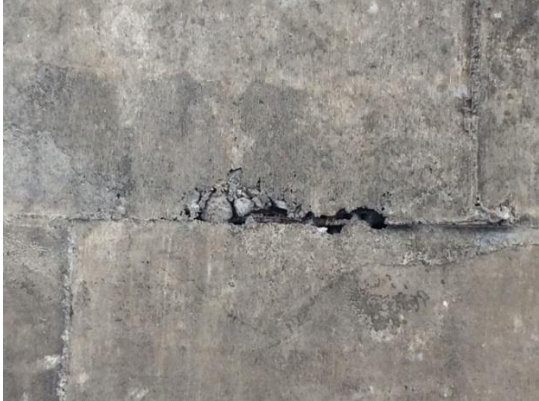
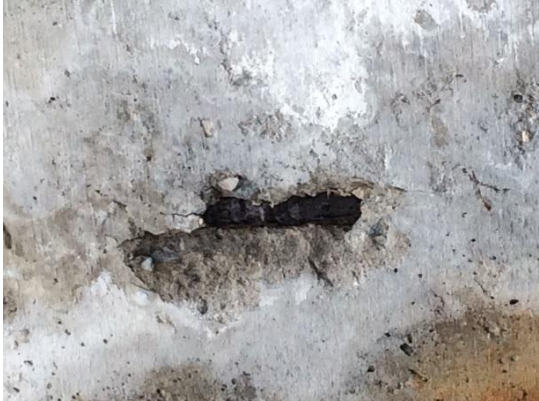
<p>Oquedad arco izquierdo</p>	<p>Oquedad, corrosión y eflorescencia tablero izquierdo</p>

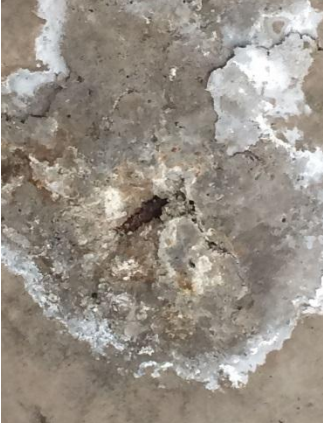
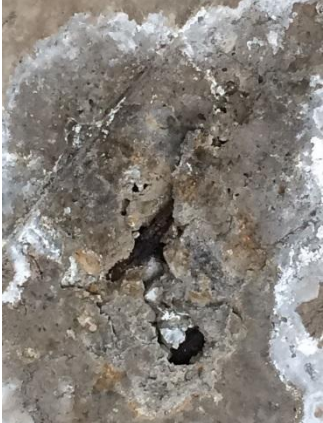
<p>Oquedad, corrosión y eflorescencia tablero izquierdo</p>	<p>Oquedad, corrosión y eflorescencia tablero izquierdo</p>

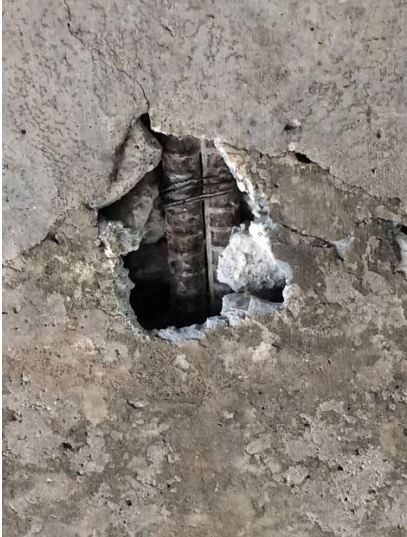
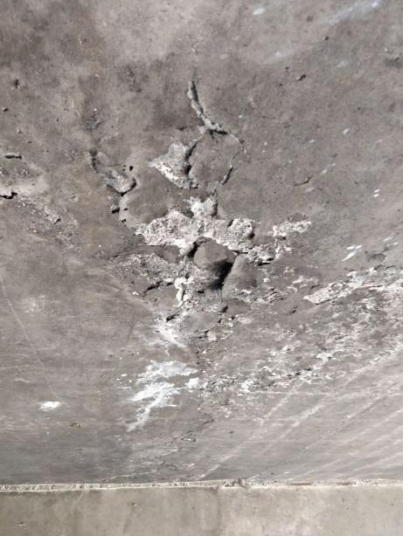
<p>Oquedad tablero 14 margen izquierdo</p>	<p>Oquedad margen derecho</p>

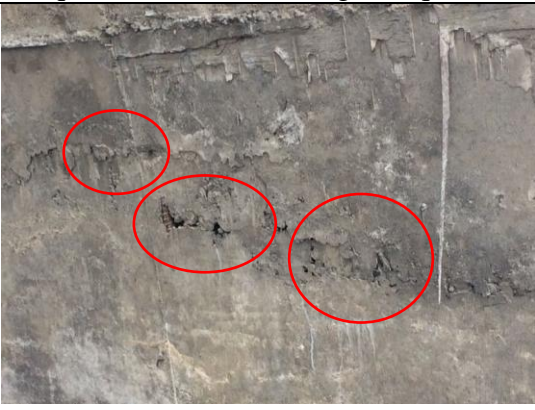
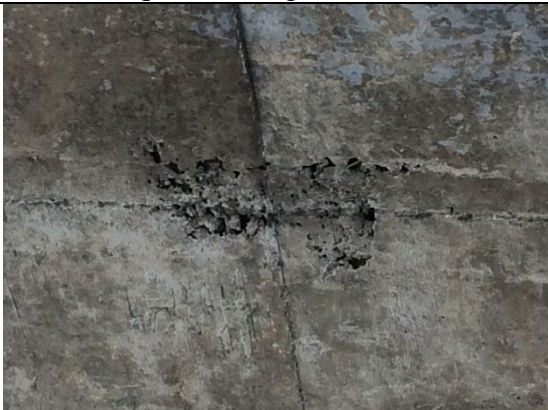
<p>Oquedad en arco</p>	<p>Oquedad en arco</p>

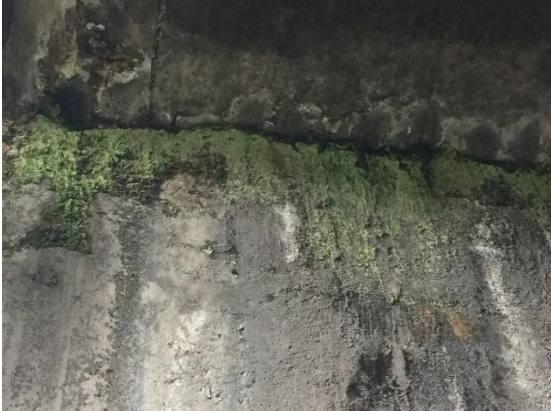
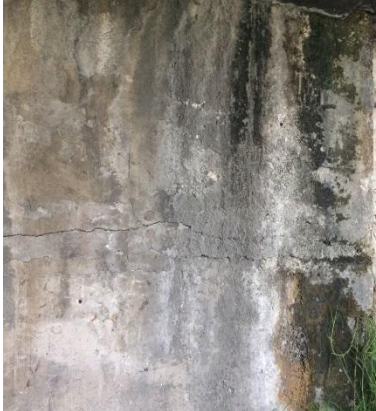
<p>Moho y hongos en estribo derecho</p>	<p>Moho y hongos en estribo derecho</p>
