UNIVERSIDAD DE CUENCA
FACULTAD DE ARQUITECTURA Y URBANISMO

TRABAJO DE TITULACIÓN PREVIO A LA OBTENCIÓN DEL TÍTULO DE ARQUITECTO

**“EVALUACIÓN DE COLUMNAS DE HORMIGÓN ARMADO
MEDIANTE MÉTODOS NO DESTRUCTIVOS”**

Se evalúa 4 Unidades Educativas para detectar las condiciones del hormigón, resistencia a la compresión y la presencia de carbonatación de las columnas de las edificaciones y compararlas con la normativa correspondiente.

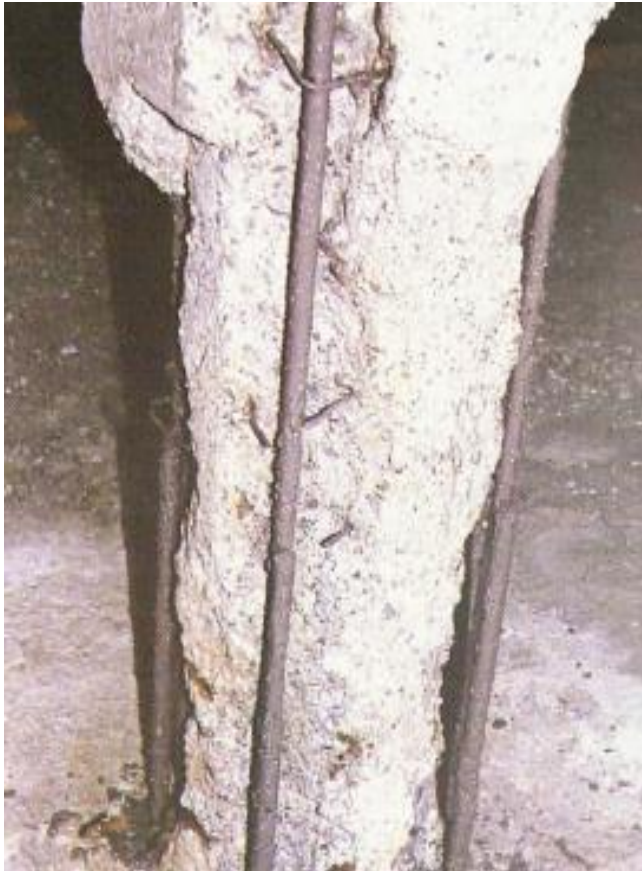
Fotografía 1. Desagregación en hormigón por ataque químico en columna

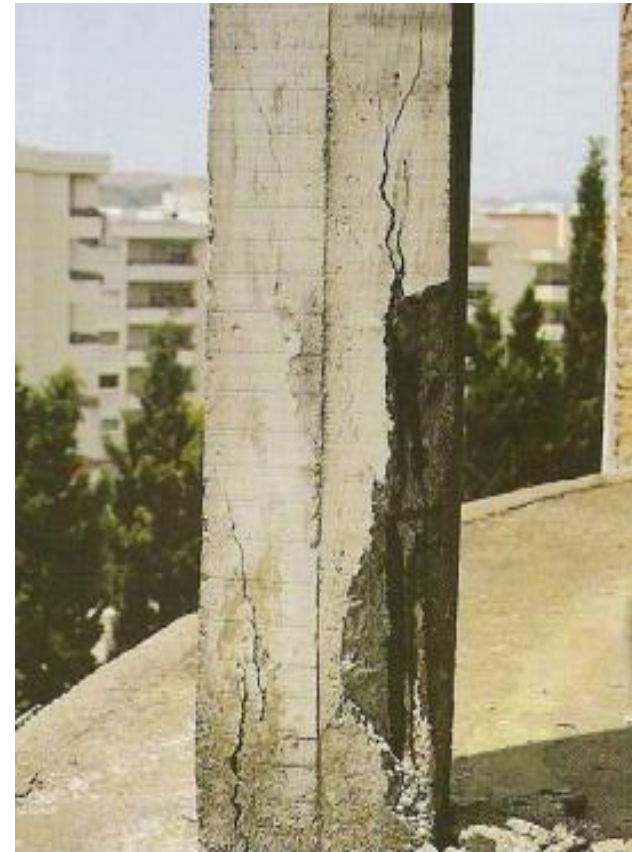
Broto define a las oxidaciones y corrosiones como “un conjunto de transformaciones moleculares que tiene como consecuencia la pérdida de material en la superficie de metales como el hierro y el acero” (Broto, 2006), (Ver fotografía 2).

Fotografía 2. Corrosión en armaduras en columna

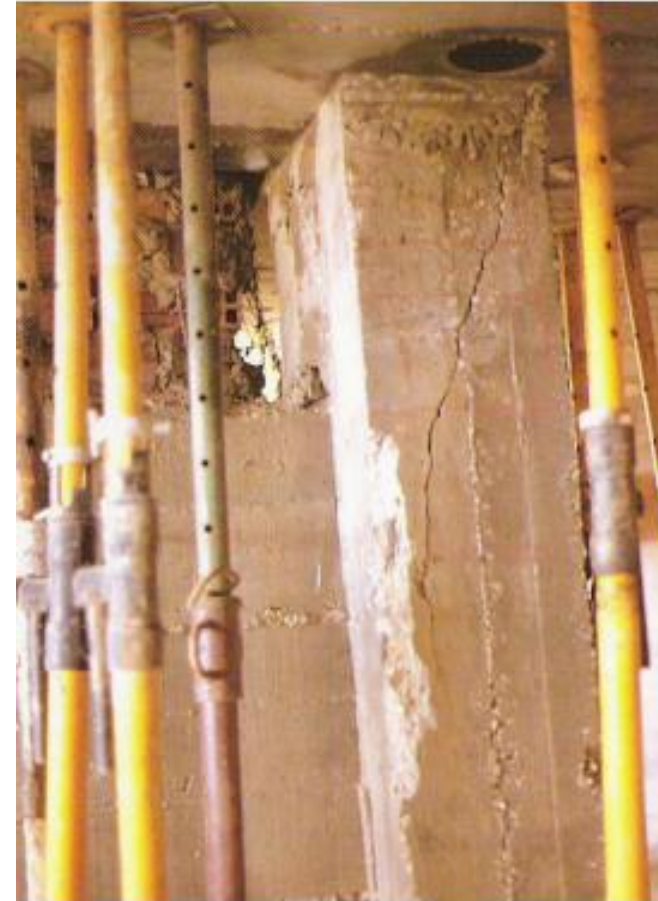
Fotografía 3. Fallos por esfuerzos de flexocompresión en columna.

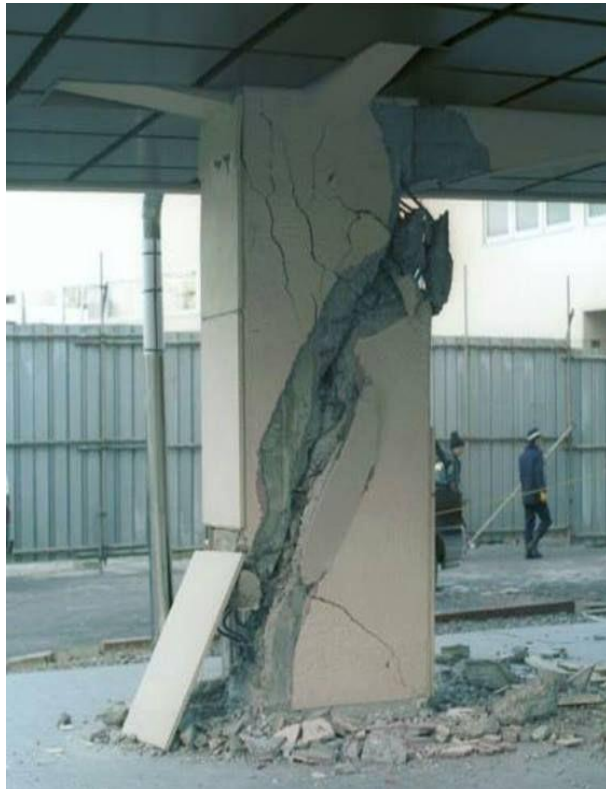
Fotografía 4. Fallo por esfuerzo cortante en columna

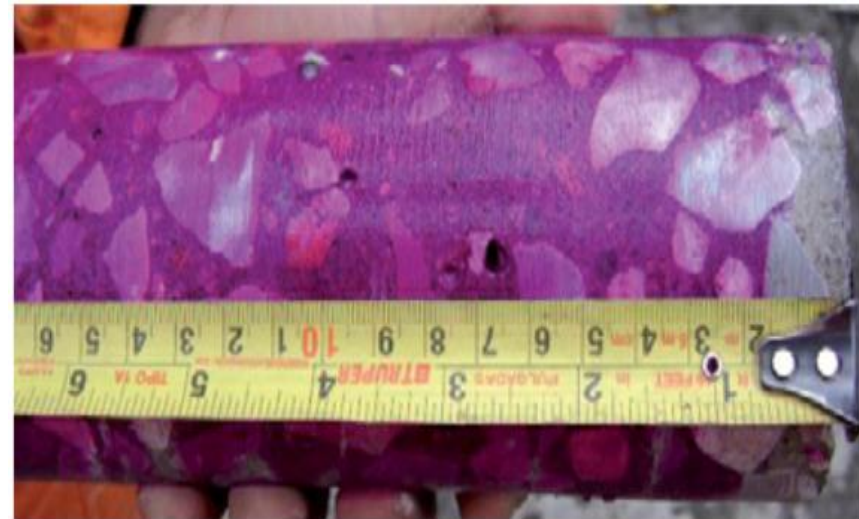
Fotografía 6. Profundidad de carbonatación.

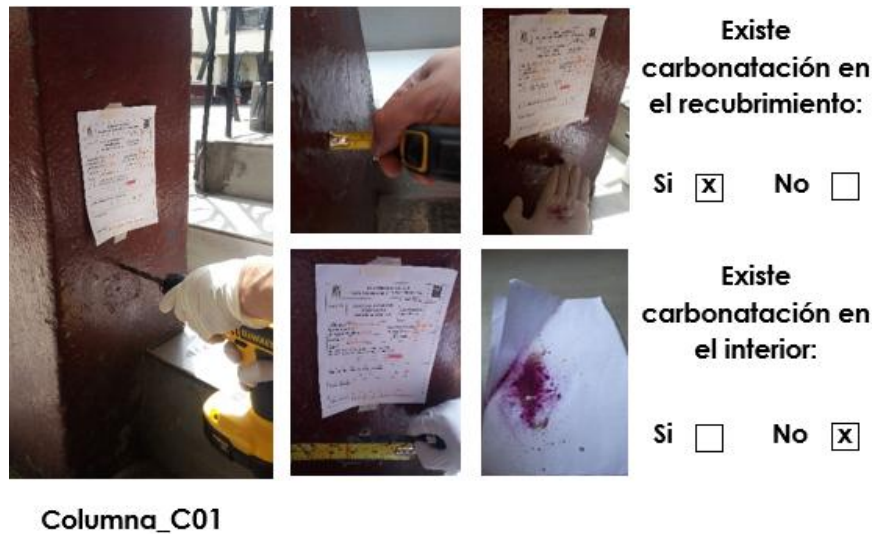
Figura 13. Ensayo en columna C1-carbonatacion

Al realizar el ensayo de carbonatación con la extracción de material tanto del recubrimiento de la columna como del interior (hormigón), se evidencia que en el exterior de la columna se presenta un pH menor a 9.2 y no otorga color alguno, indicando así, carbonatación; mientras tanto el material del hormigón presenta un pH mayor a 9.2 generando una coloración dando a entender que no existe carbonatación.
