UNIVERSIDAD DE CUENCA

Evaluación vial y alternativas de rehabilitación para la vía Azogues - San Miguel de Porotos – Jatumpamba

Trabajo de titulación previo a la
obtención del título de Magíster en
Ingeniería en Vialidad y Transportes

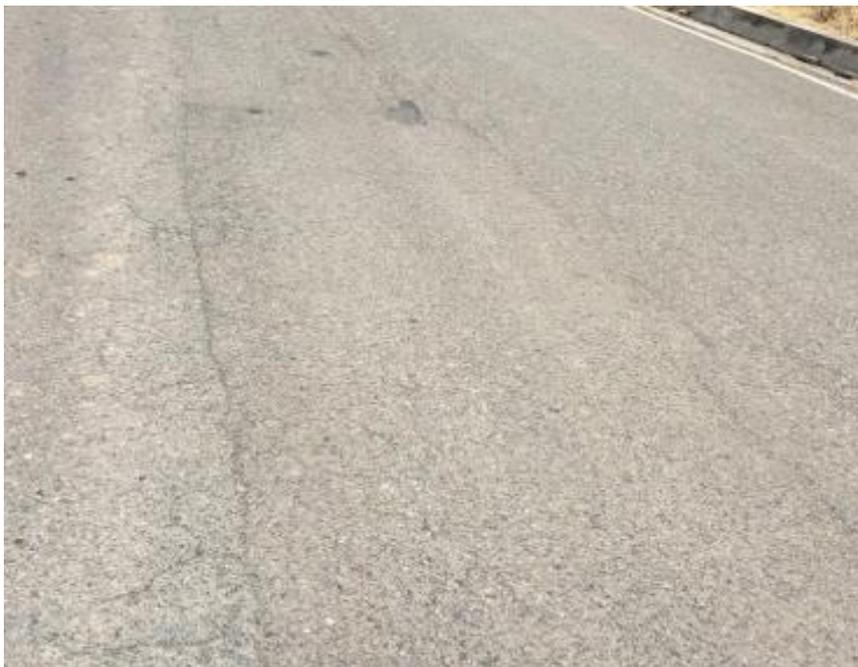
Figura 13: Fisuras en bloque en la vía de estudio, abscisa 5+800.

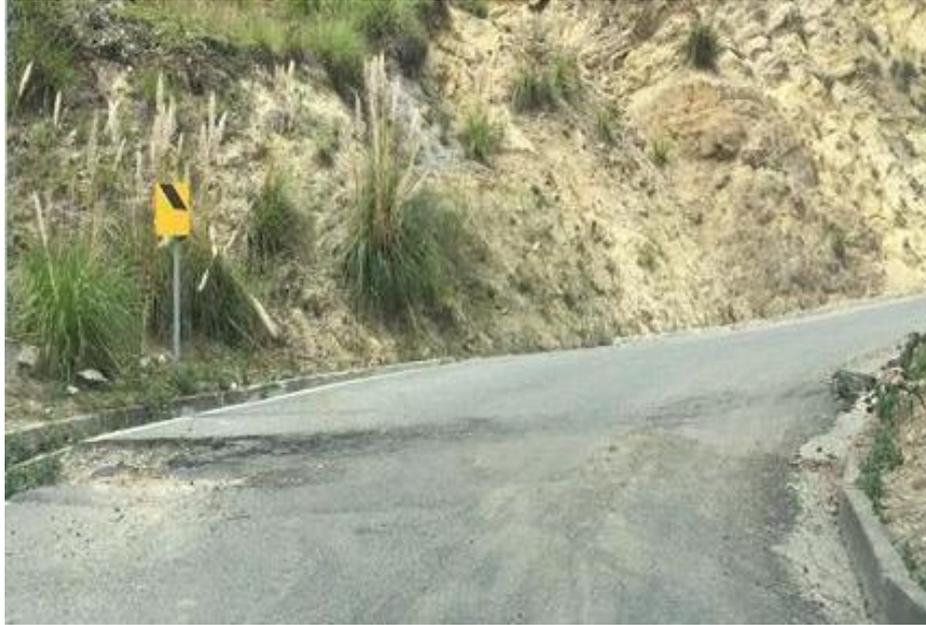
Figura 14: Abultamientos y hundimientos en la vía de estudio, abscisa 4+600.

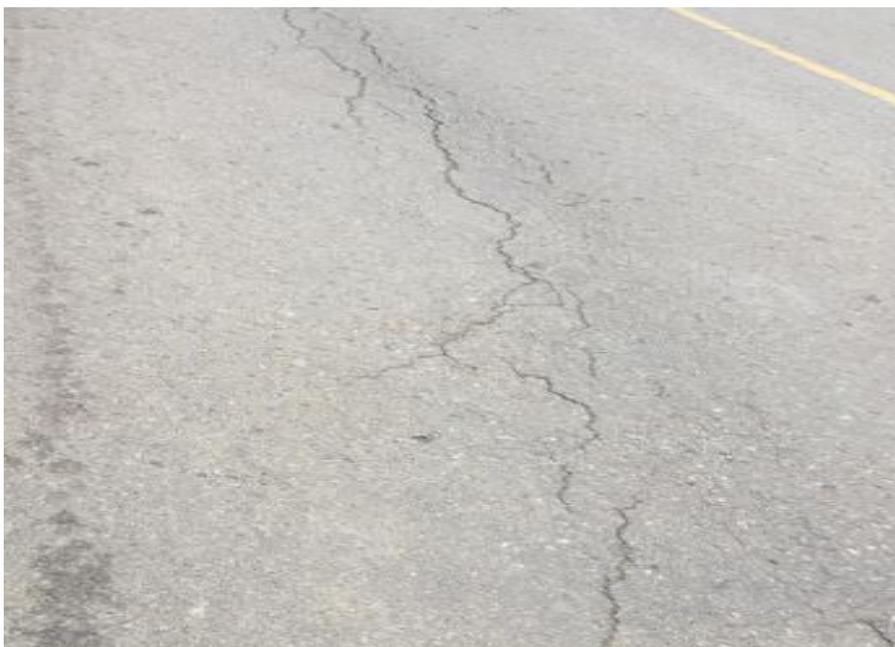
Figura 19: Fisura longitudinal en la vía de estudio, abscisa 0+180.

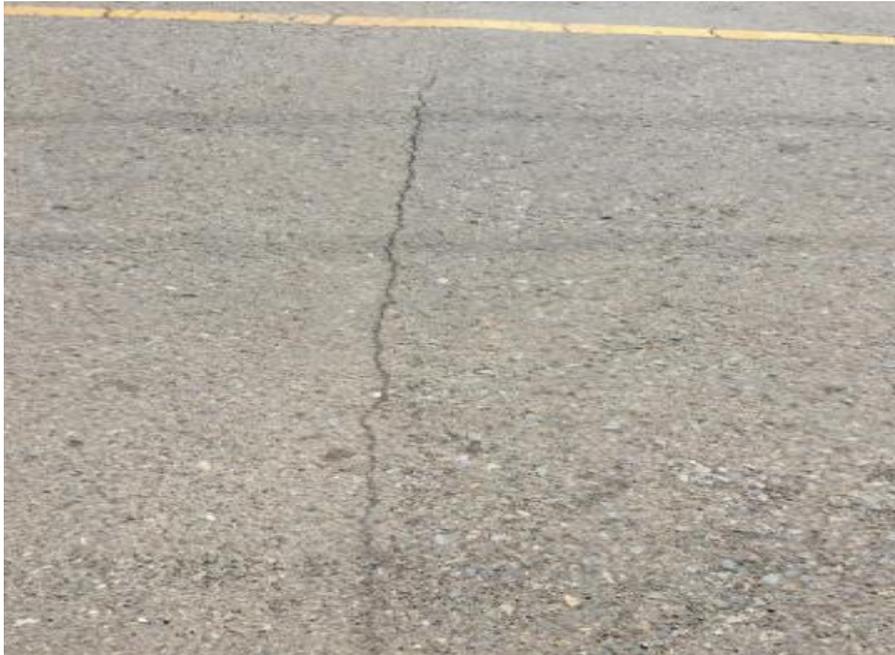
Figura 20: Fisura transversal en la vía de estudio, abscisa 2+840.

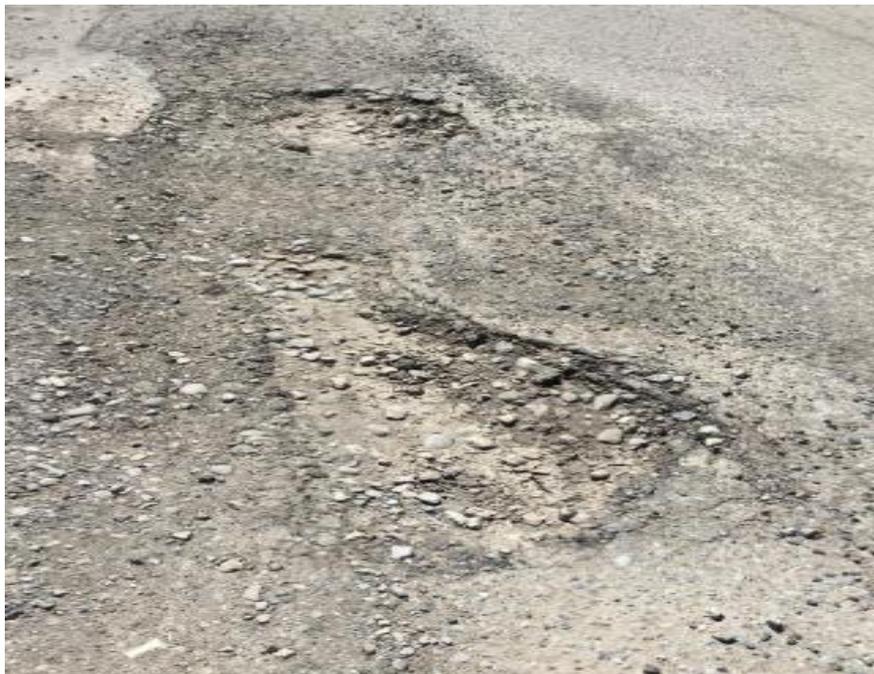
Figura 21: Baches en la vía de estudio, abscisa 3+770.

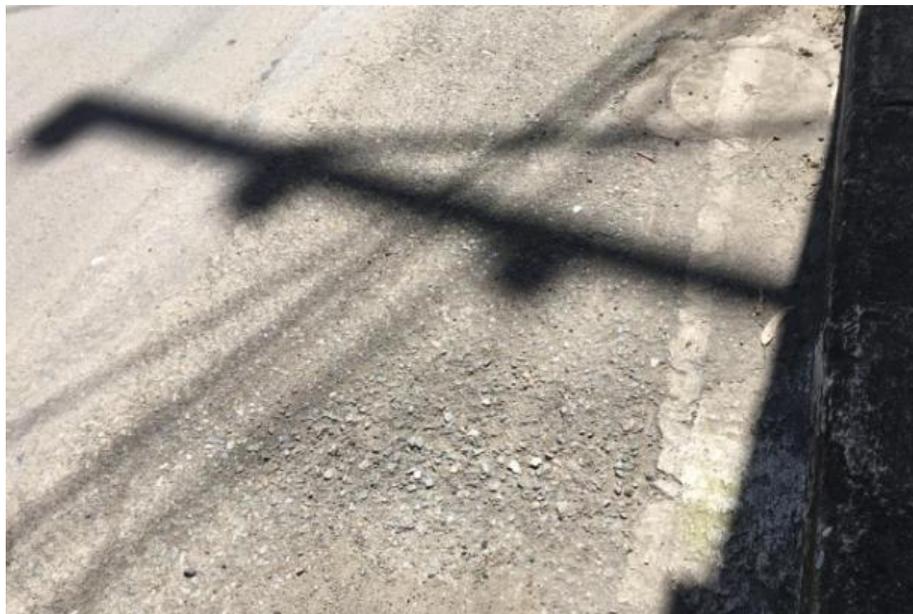
Figura 22: Agregado pulido en la vía de estudio, abscisa 3+760.

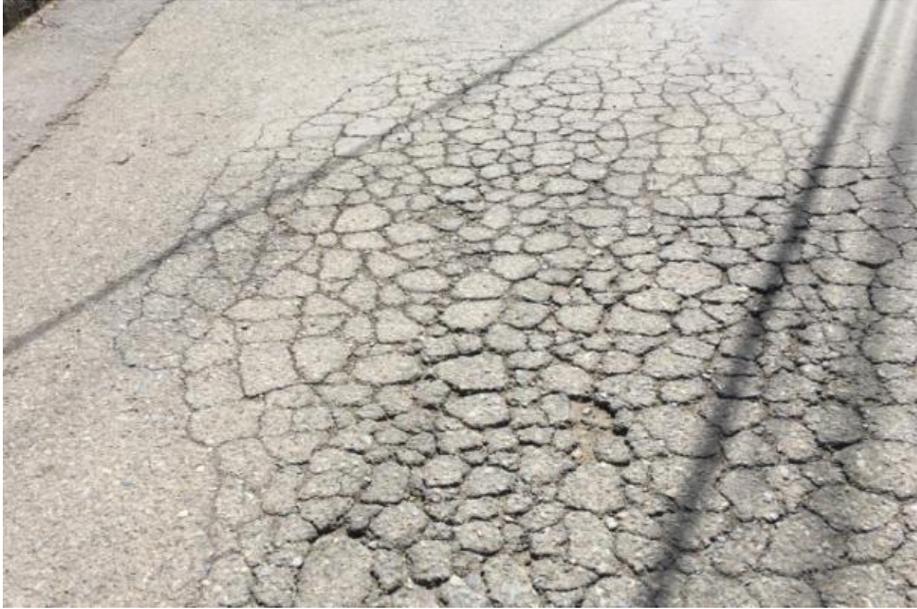
Figura 23: Piel de cocodrilo en la vía de estudio, abscisa 3+780.

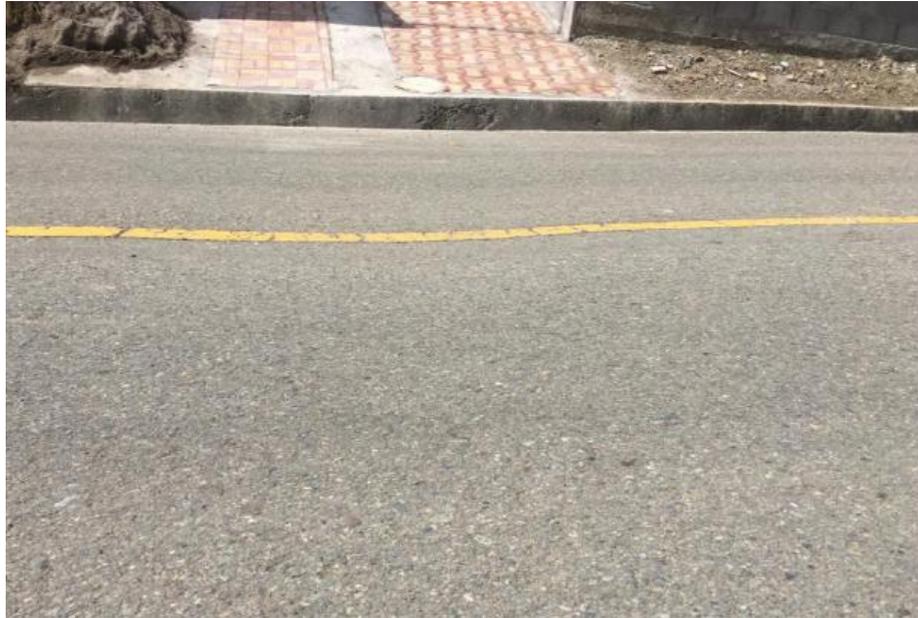
Figura 24: Depresión en la vía de estudio, abscisa 6+080.

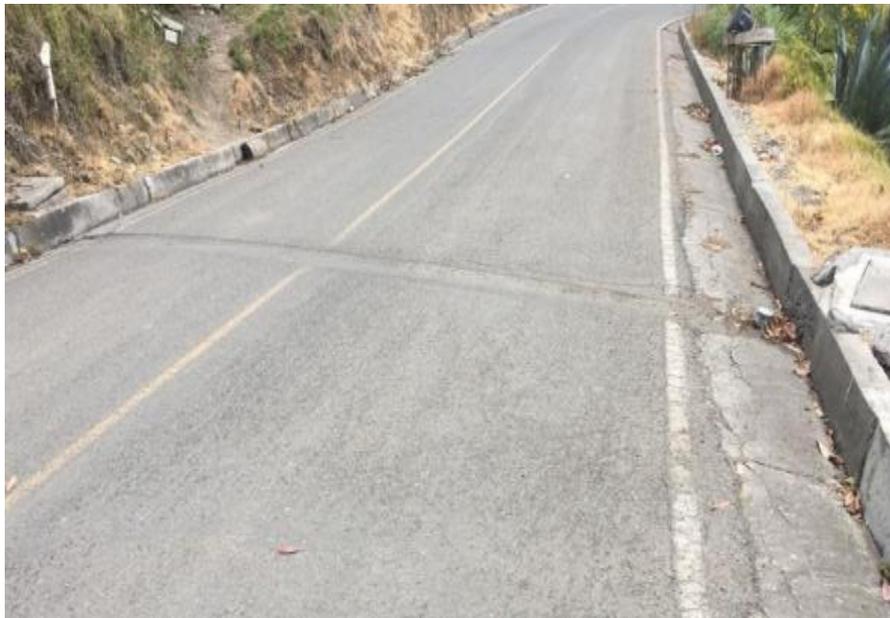
Figura 25: Parches en la vía de estudio, abscisa 1+900.

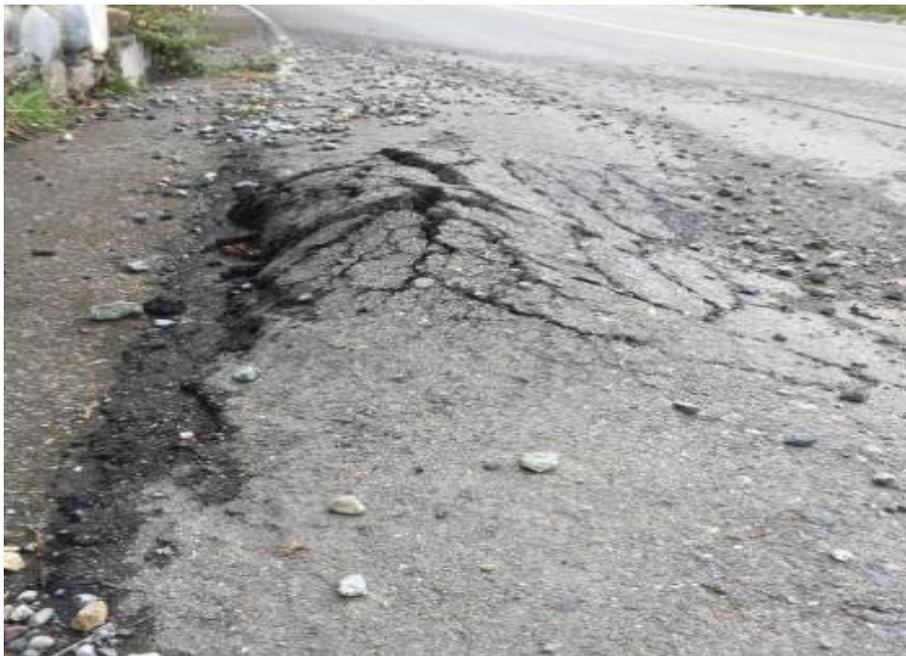
Figura 27: Desplazamiento en la vía de estudio, abscisa 6+050.

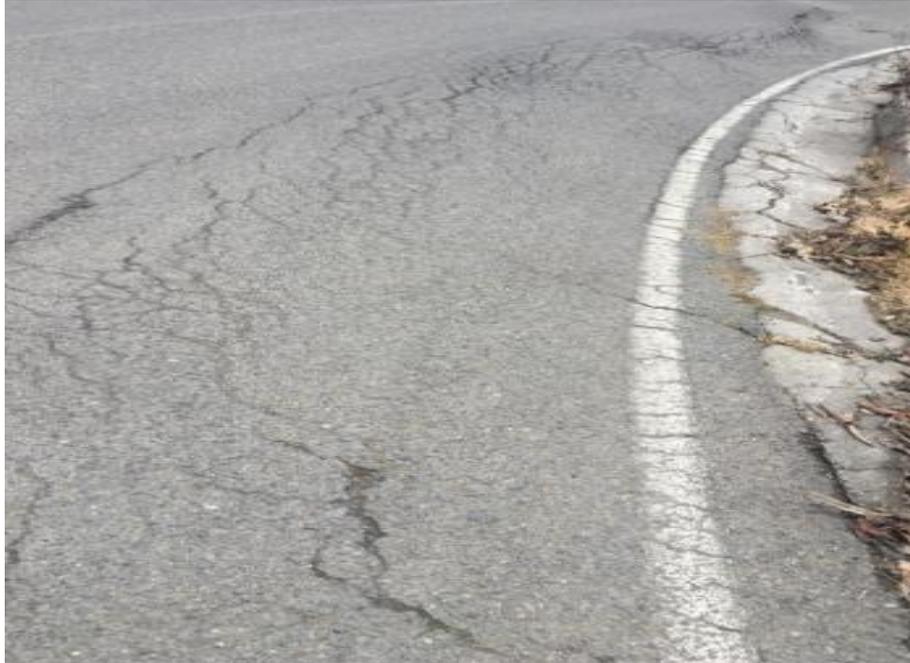
Figura 28: Fisura por desplazamiento o parabólica en la vía de estudio, abscisa 4+890.

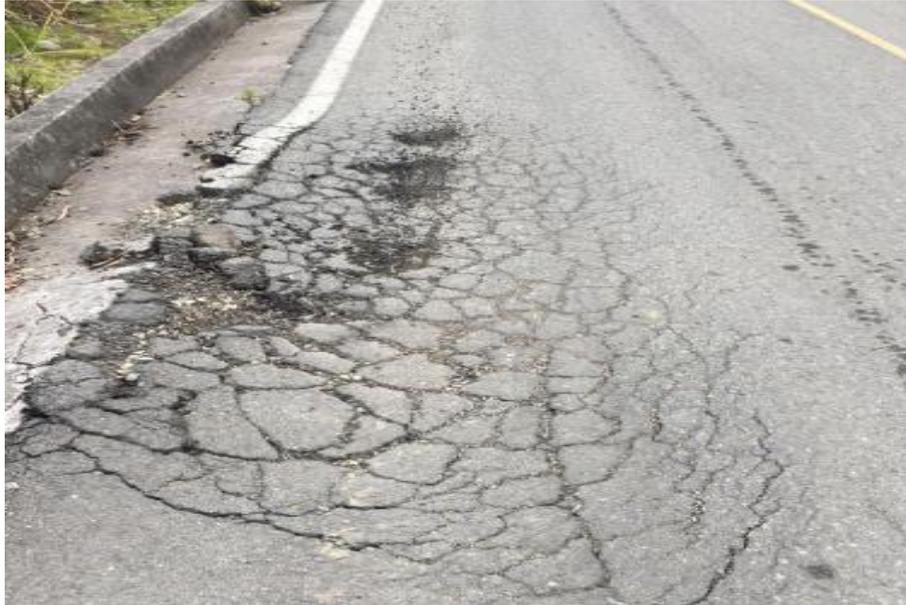
Figura 29: Hinchamiento en la vía de estudio, abscisa 5+460.

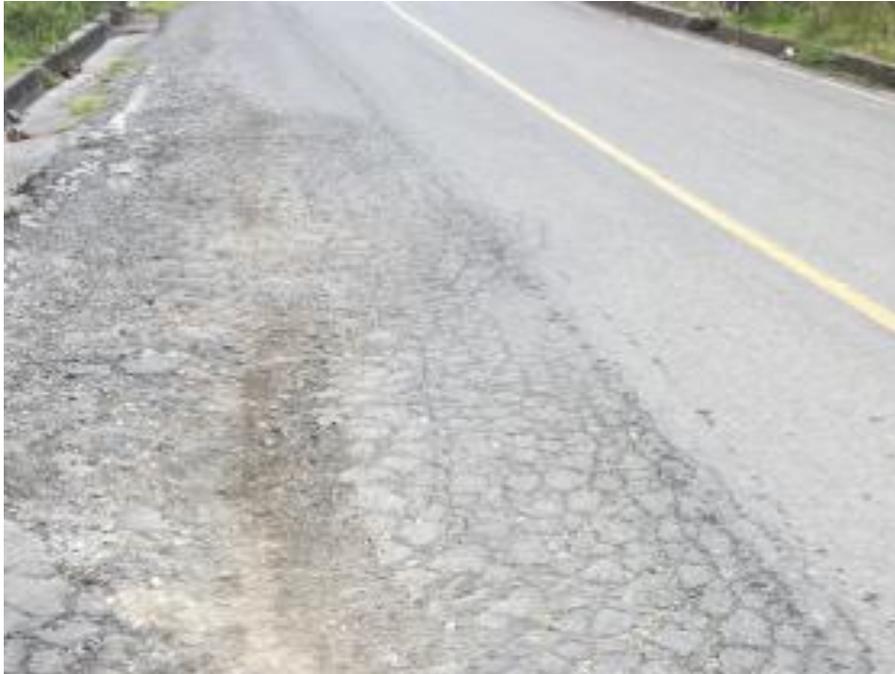
Figura 30: Intemperismo y desprendimiento de agregados de la vía en estudio, abscisa 5+470.

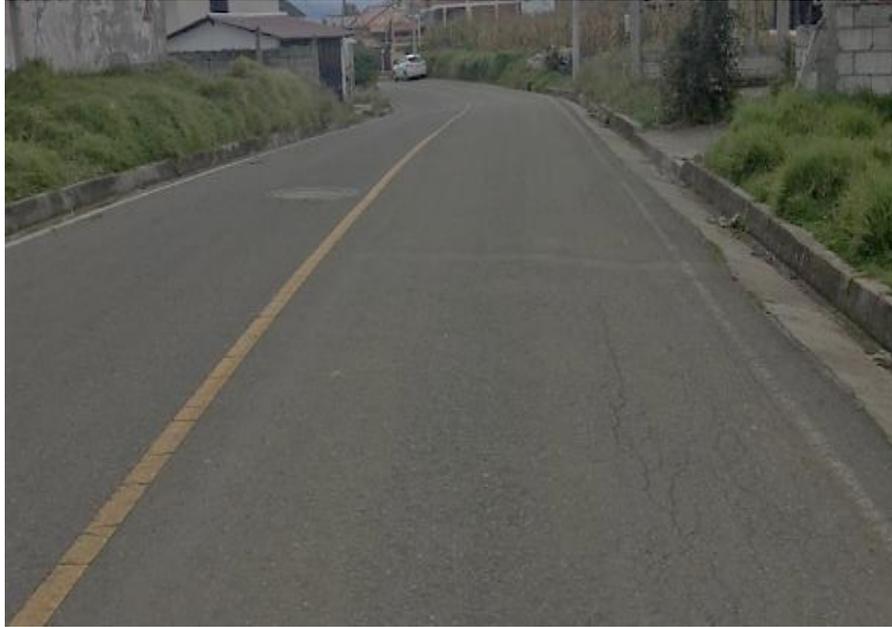
Figura 31: Ahuellamiento en la vía de estudio, abscisa 6+560.
