UNIVERSIDAD DE CUENCA

“Evaluación patológica de estructuras de hormigón mediante métodos no destructivos y semi-destructivos: aplicaciones en el Ecuador”

Trabajo de titulación previo a la obtención del título de Ingeniero Civil.

12-abril-2022

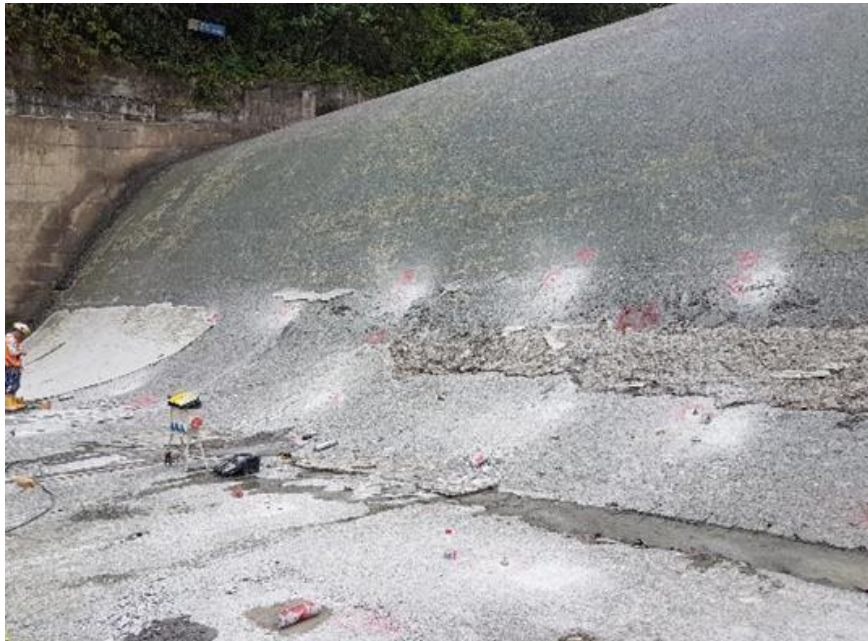
El mayor daño presente es la pérdida de la superficie regular del azud, que afecta en su funcionalidad. Además, no se observa un recubrimiento adecuado para evitar la abrasión.

Gráfico 4 Efecto de la abrasión en la superficie del azud.

Debido a que el daño por abrasión está directamente relacionado con la baja resistencia del estrato superior, se recomienda que se coloque recubrimiento en toda la superficie sujeta a desgaste hidráulico, y a su vez tratar los muros laterales del azud.

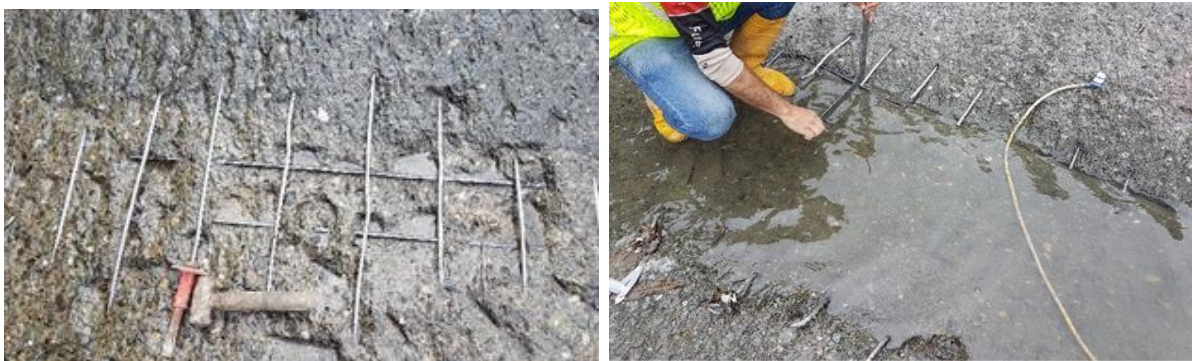
La pérdida de la superficie en algunas zonas dejó varillas expuestas, algunas de las cuales han perdido parcial o totalmente su sección.

Gráfico 5 Varillas expuestas y con pérdida de sección.

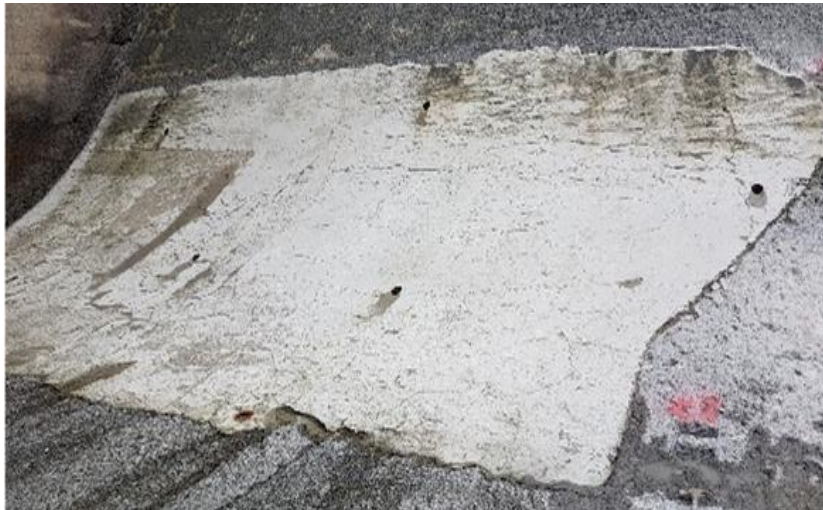
En ciertas zonas se observan recubrimientos con hormigón en mal estado.

Gráfico 7 Recubrimiento en mal estado.

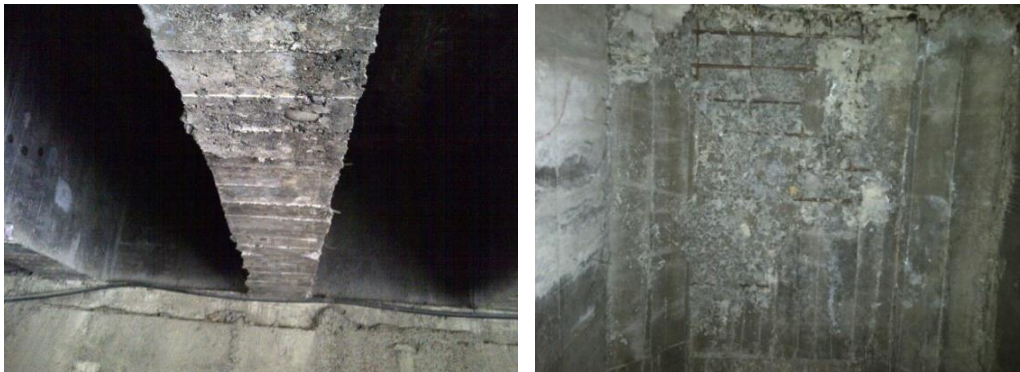
Existen varias zonas con pérdida de recubrimiento y varillas expuestas.

Gráfico 16 Ejemplos de pérdida de recubrimiento.

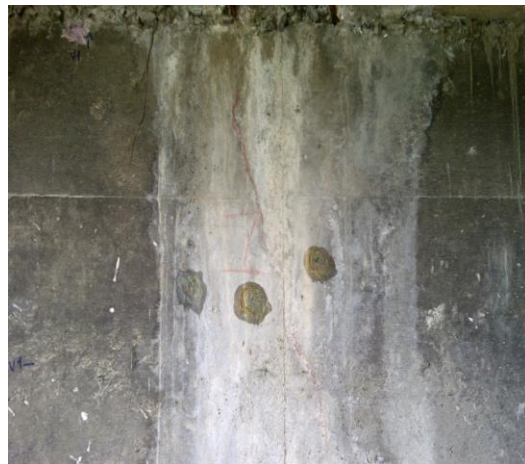
Los elementos estructurales también tienen fisuras y grietas de diferentes tamaños.

Gráfico 17 Grieta vertical que atraviesa el elemento.

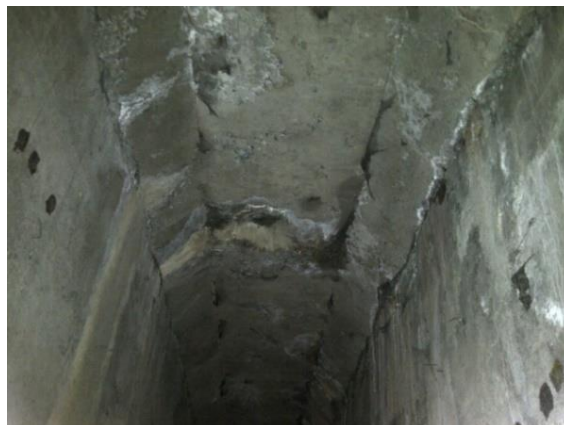
El agua que se filtra en el puente provoca problemas de humedad.

Gráfico 18 Eflorescencias por filtraciones de agua.

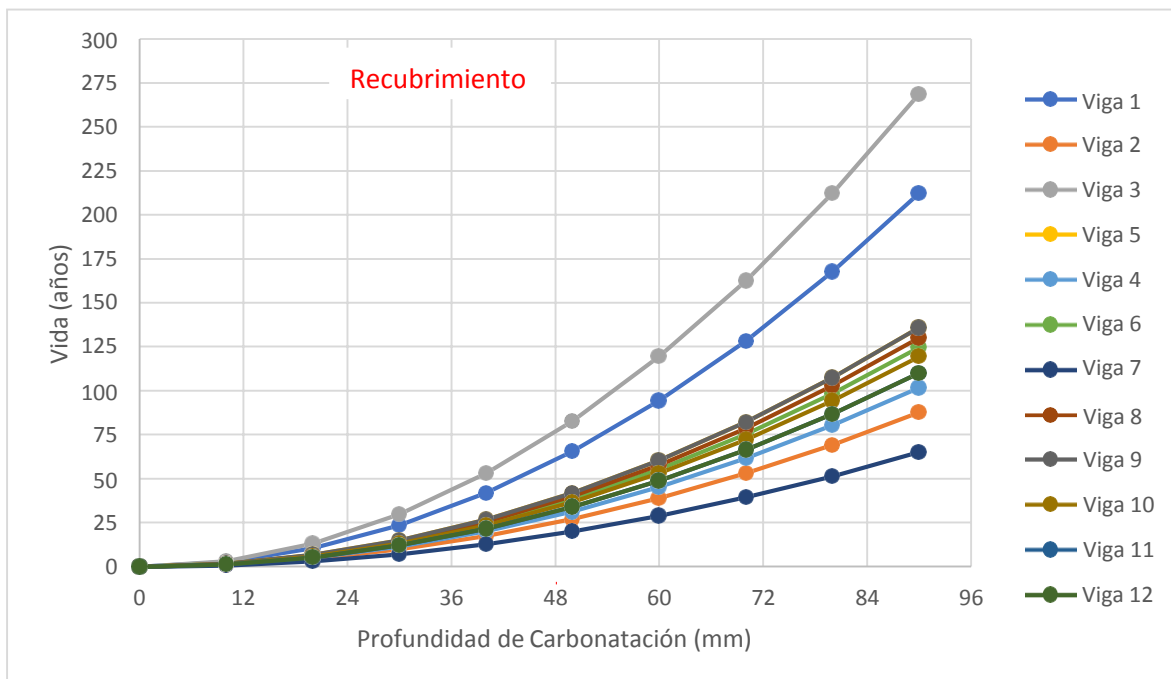
El Gráfico 26 muestra la profundidad de carbonatación a lo largo de los años en cada viga. La línea roja indica el límite de la vida útil, debido a que la carbonatación alcanzaría el acero de refuerzo.

Gráfico 26 Análisis de la vida remanente por carbonatación en las vigas del puente sobre el Río Yanuncay.

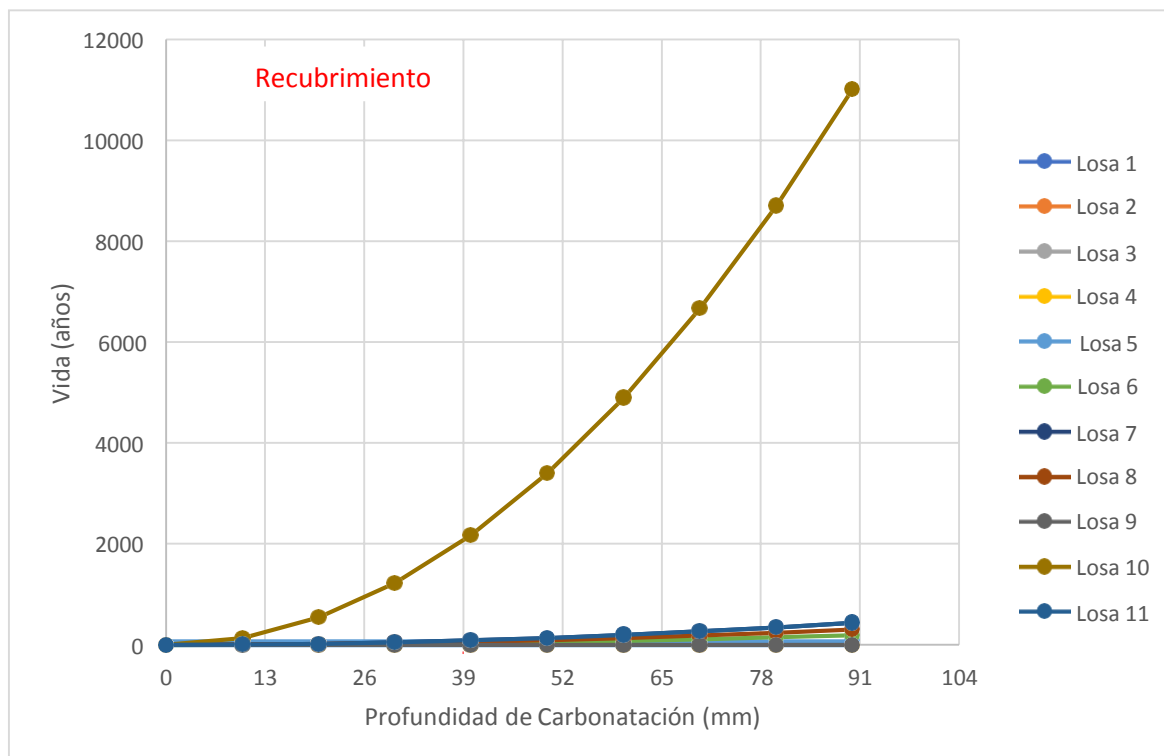
Gráfico 27 Análisis de la vida remanente por carbonatación en la losa del puente sobre el Río Yanuncay.

La vida remanente de las losas más afectadas ya llegó a su vida útil.

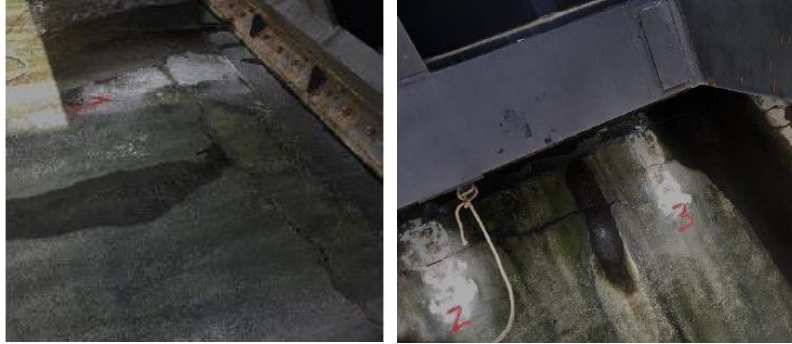
Existen fisuras y grietas de diferentes tamaños y orientación. Algunas se extiende pocos centímetros mientras que otras cubren gran parte de las presas o se ramifican.

Gráfico 33 Grieta horizontal (la grieta es paralela a la compuerta).

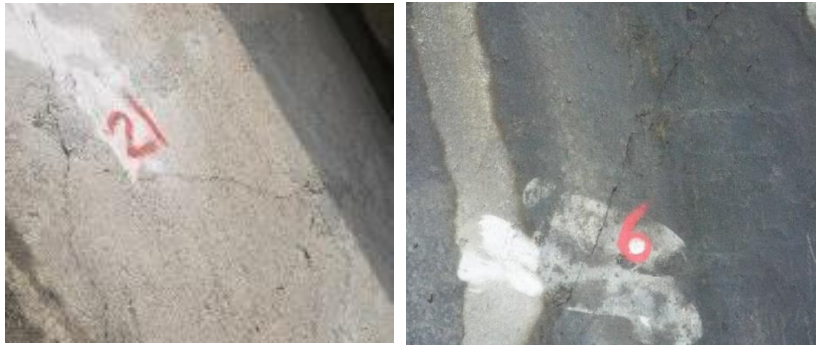
Gráfico 34 Fisura diagonal.

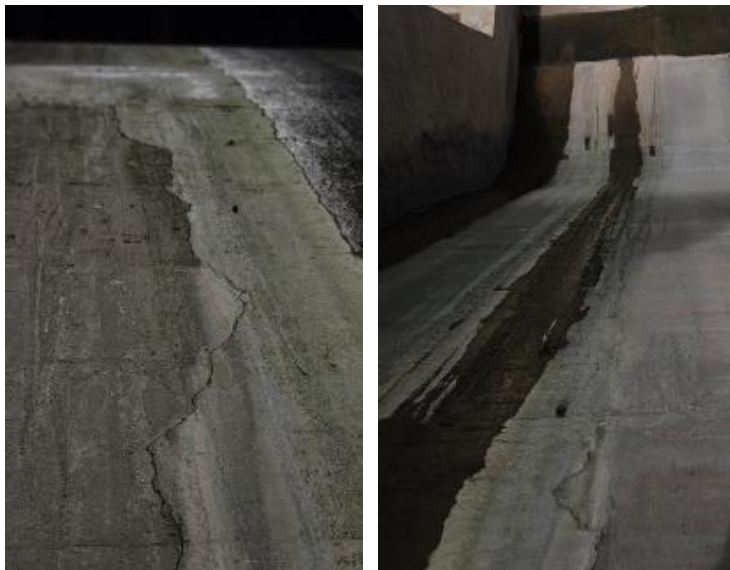
También se observa una fisura vertical que se extiende en el vertedero central. Esto nos indica que el diseño del vertedero debía contar con una junta de construcción para responder a fenómenos como el agrietamiento térmico y la contracción por secado.

Gráfico 35 Junta de construcción sin inducir corte en el vertedero central.

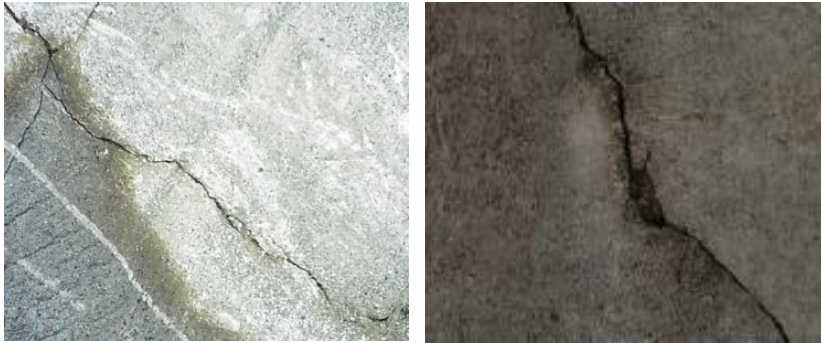
El avance de las fisuras y grietas se evidencia por la presencia de desconchamientos y superficies con piel de cocodrilo.

Gráfico 36 Proceso de desconchamiento.

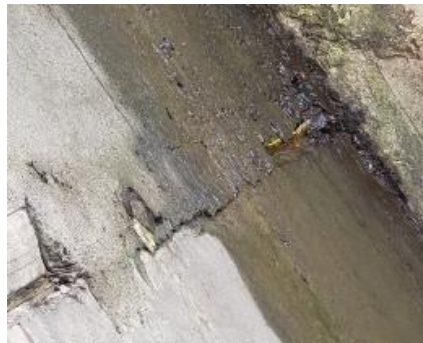
Gráfico 38 Desprendimiento de hormigón y cinta PVC expuesta.

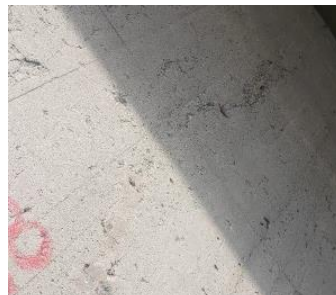
La funcionalidad de la presa está amenazada por los daños causados por el agua.

Gráfico 39 Proceso erosivo en los vertederos.

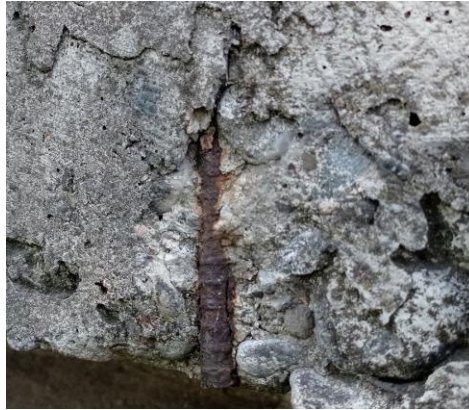
Se encontraron varillas que han perdido su recubrimiento y presentan corrosión, principalmente en los costados del tablero.

Gráfico 46 Varilla expuesta y con corrosión ubicada en el costado del tablero.

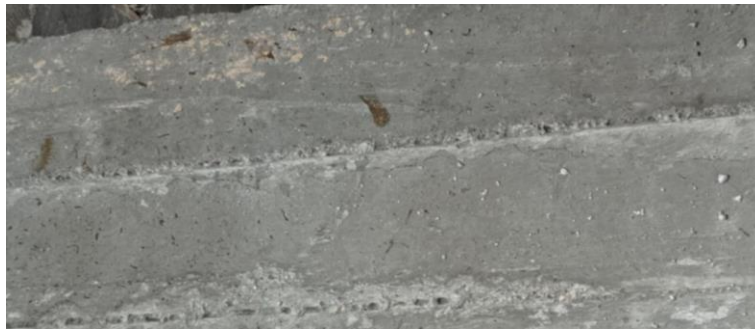
Se pudo observar mediante inspección visual, la presencia de juntas frías.

Gráfico 47 Junta fría en uno de los arcos.

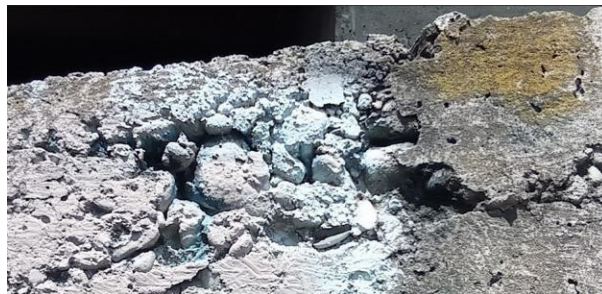
Existen problemas de segregación y hormigueros, en gran parte de la estructura del puente.

Gráfico 48 Segregación y hormigueros en uno de los arcos.

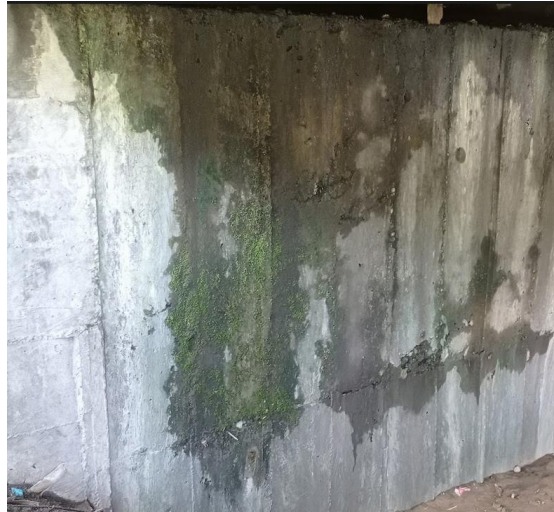
Debido a un mal drenaje se tiene presencia de agua infiltrada en los estribos del puente.

Gráfico 49 Humedad en estribo del puente.

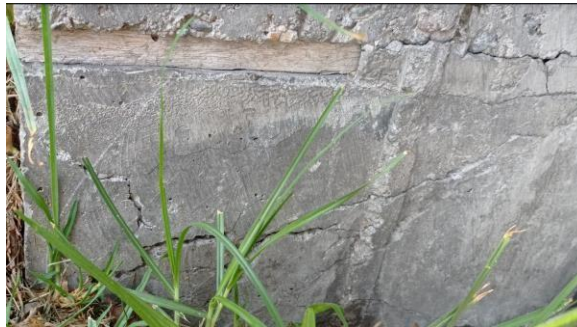
Una de las columnas muestra una grieta por cortante.

Gráfico 50 Grieta diagonal formada en una de las columnas del puente (Columna 1).

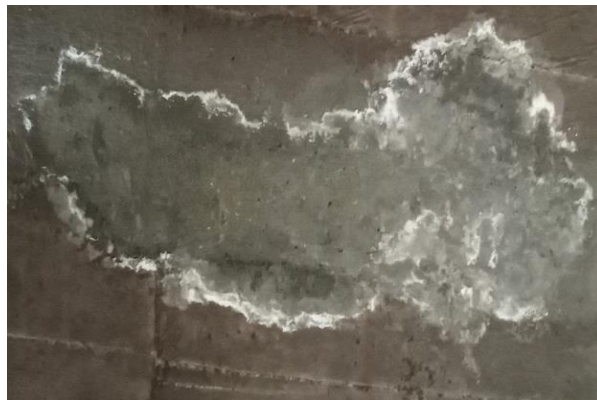
Se observan eflorescencias de gran extensión, principalmente en la parte inferior del tablero.

Gráfico 51 Eflorescencia causada por la humedad que se filtra desde la calzada.

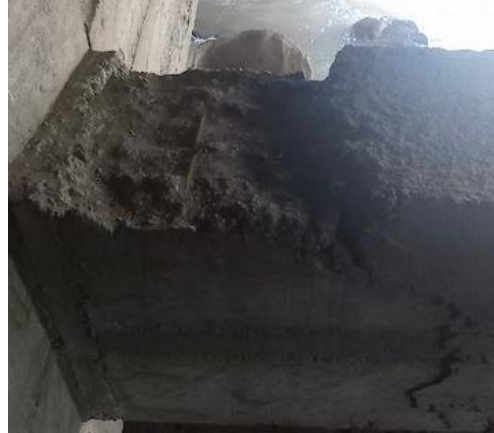
En una de las vigas existe pérdida de hormigón considerable alrededor del acero de refuerzo.

Gráfico 52 Daño importante en una de las vigas de arriostramiento.

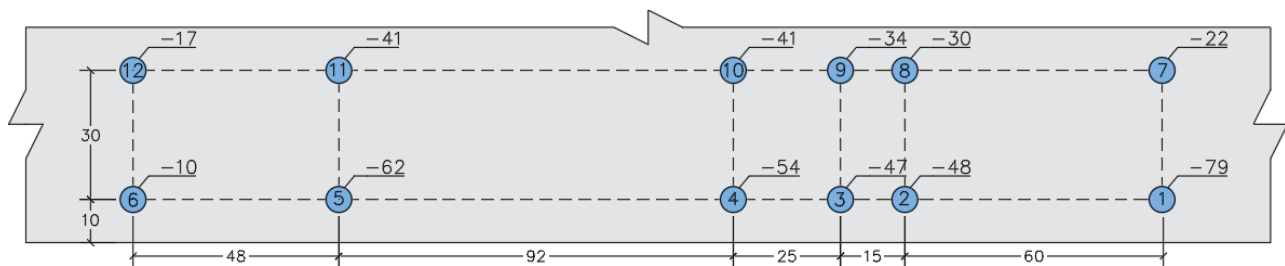
Gráfico 69 Resultados ensayo de Potencial de Corrosión realizado en el tablero (distancias en cm y potenciales eléctricos en mV).

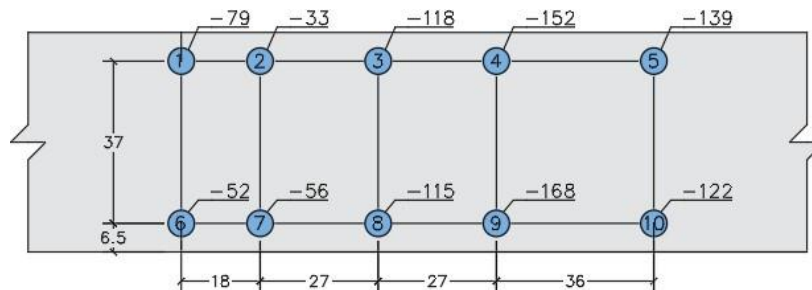
Gráfico 70 Resultados ensayo de Potencial de Corrosión realizado en la viga 4 (distancias en cm y potenciales eléctricos en mV).

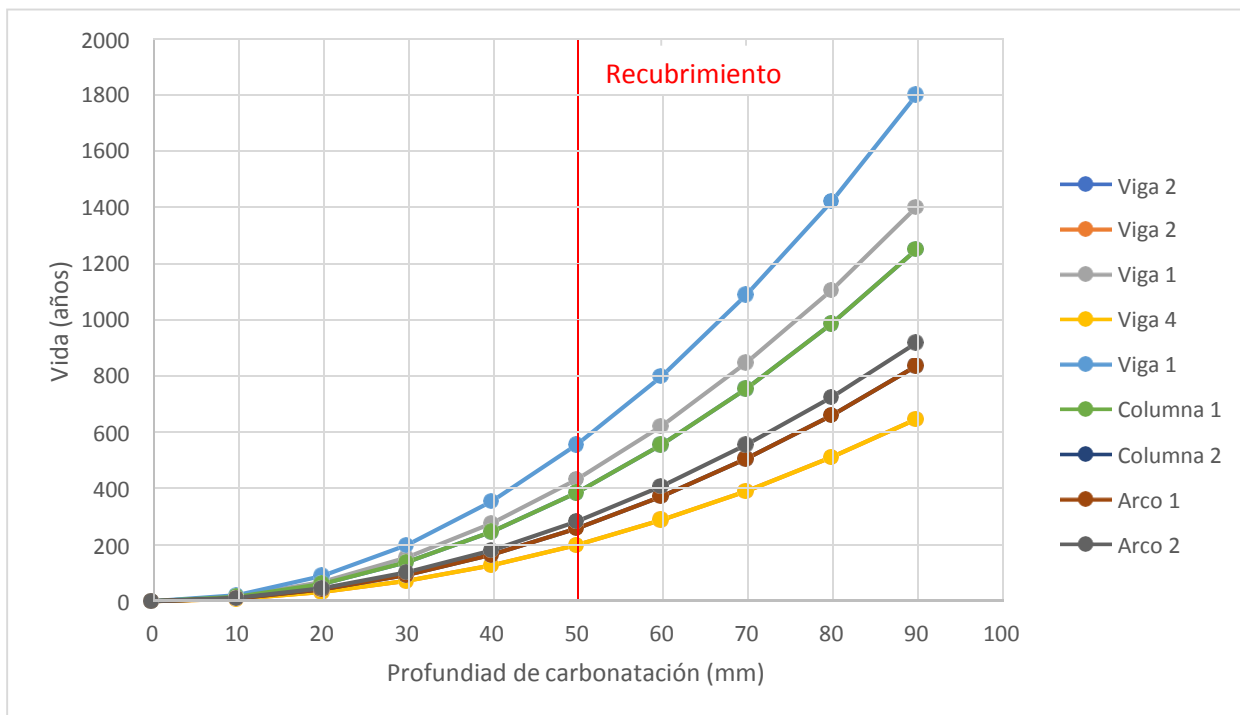
El Gráfico 71 muestra la profundidad de carbonatación a lo largo de los años en cada elemento estructural. La línea roja indica el límite de la vida útil, debido a que la carbonatación alcanzaría el acero de refuerzo.

Gráfico 71 Análisis de la vida remanente por Carbonatación, puente sobre el Río Tomebamba.
