Facultad de Ingeniería

Maestría en Ingeniería en Vialidad y Transporte, Tercera Cohorte

“Gestión sostenible del pavimento rígido y flexible de las principales calles de la cabecera cantonal de Biblián – provincia del Cañar”

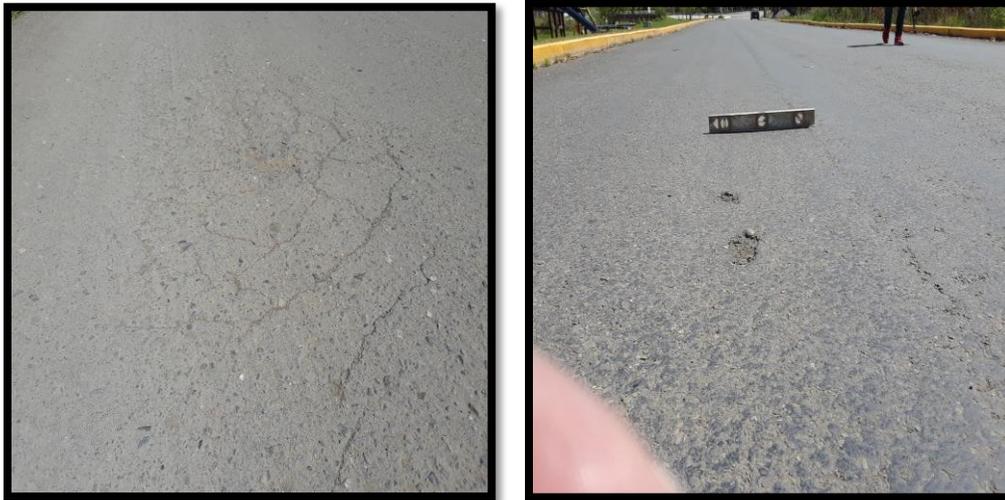
Figura 17. Fallas en superficie de rodadura asfáltica.

Adicionalmente, si comparamos este resultado en la tabla de valores de la Norma ASTM D6433 se comprobó que la condición del estado de pavimento es: regular. En la figura 17 se muestra algunas de las fallas encontradas.

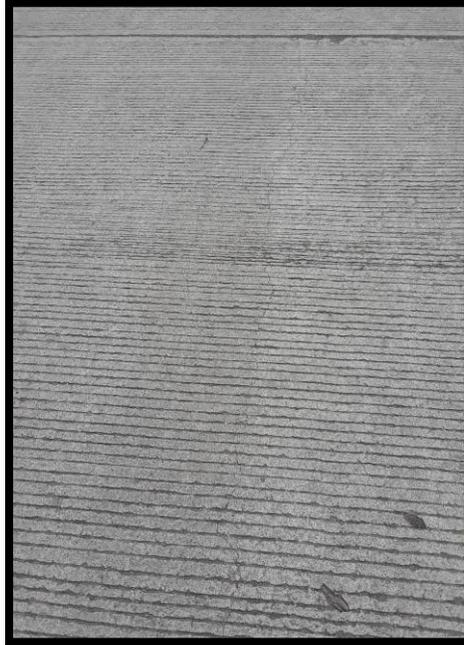
Figura 27. Fallas en pavimento rígido

Adicionalmente, si comparamos este resultado en la tabla de valores de la Norma ASTM D6433 se comprobó que la condición del estado de pavimento es: regular. En la figura 27 se muestra una de las fallas encontradas.

Nota: Grietas de retracción. **Fuente:** Juan Idrovo (2021)
