Universidad de Cuenca

Maestría en Ingeniería en Vialidad y Transportes

**EVALUACIÓN ESTRUCTURAL Y DISEÑO DE LA REHABILITACIÓN DEL
PAVIMENTO ASFÁLTICO, EMPLEANDO UNA BASE ASFÁLTICA RECICLADA CON
CEMENTO, EN LA CARRETERA MACAS – SINAI, UBICADA EN LA PROVINCIA DE
MORONA SANTIAGO**

Trabajo de titulación previo a la
obtención del título de Magister en
Ingeniería en Vialidad y Transportes

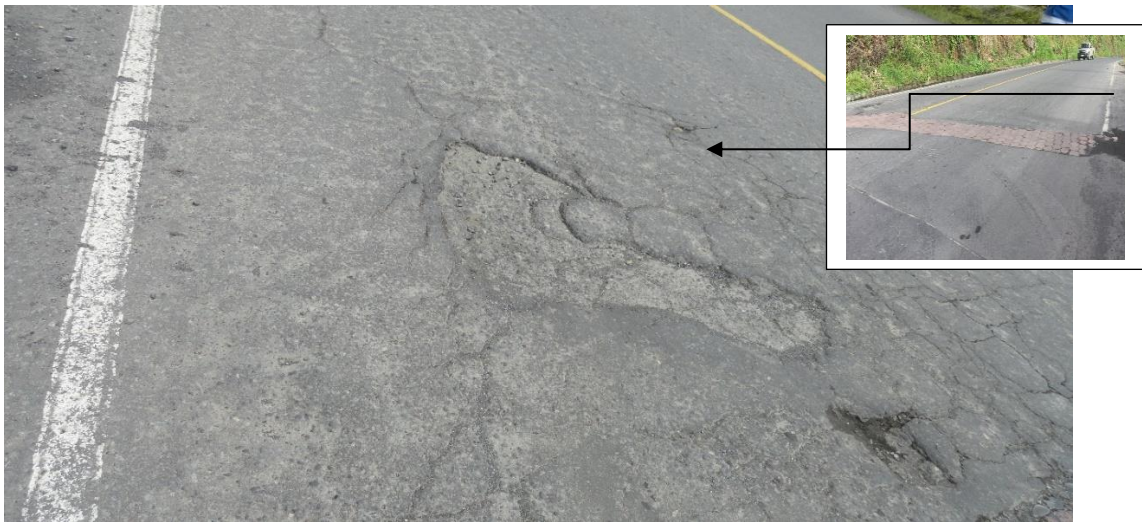
Figura 18: Falla en sección 1 (0+000 a 1+500) de fisuras longitudinales acompañadas de piel de cocodrilo y en otros casos se observa grietas por contracción térmica.

Nota: En esta sección 1 (0+000 a 1+500) se observan fallas longitudinales en ambos carriles, especialmente en los ejes por donde los vehículos concentran la huella del neumático, lo que ha conllevado a que las fisuras se propaguen en forma de bloque, lo que intuye que adicional al sobre esfuerzo de *tránsito* existe aumento de rigidez de la carpeta debido a los cambios de temperatura de la zona de estudio.

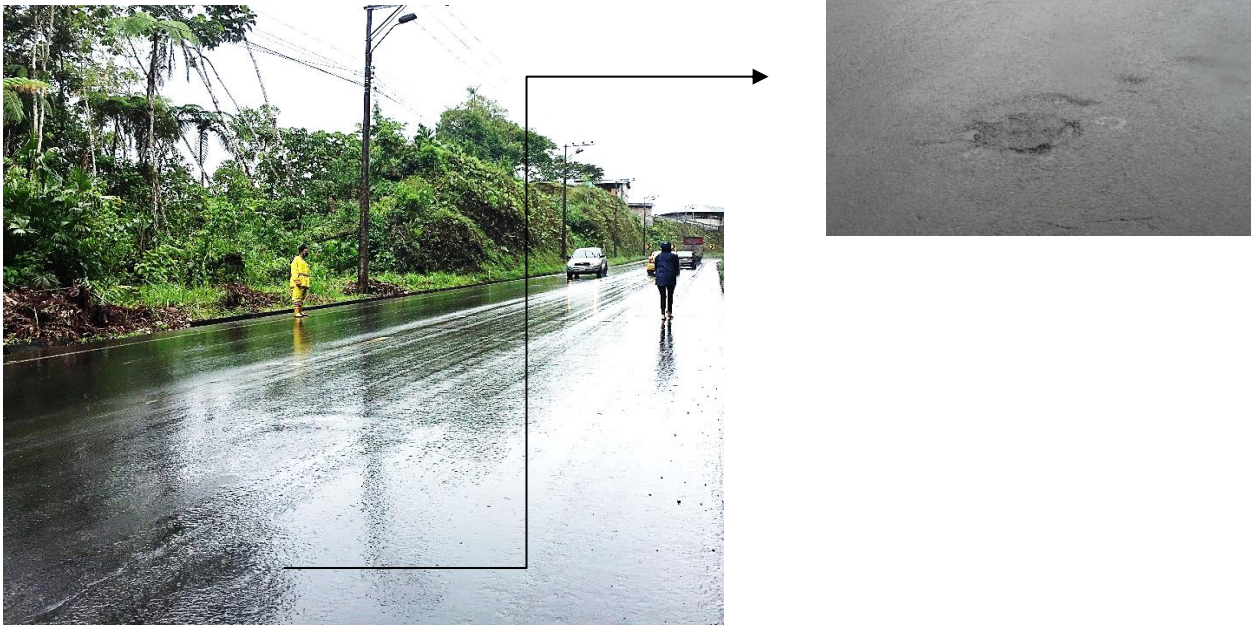
Figura 19: Fallas en la sección 2 (1+500 a 2+750) de fisuras longitudinales acompañadas de abultamientos, depresiones y piel de cocodrilo.

Nota: Se observa claramente los abultamientos sobre la calzada en la abscisa

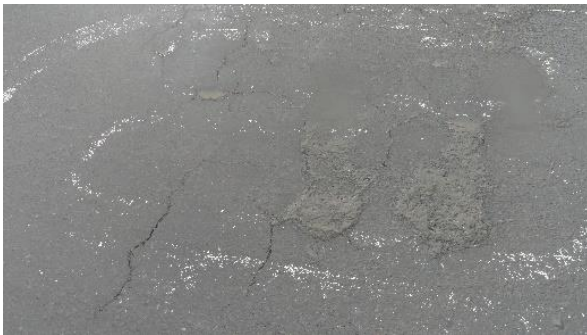
Figura 20: Falla de baches, huecos y piel de cocodrilo sobre la calzada

Nota: Es notorio encontrar baches y huecos que se han desarrollado a partir de fisuras longitudinales y transversales.

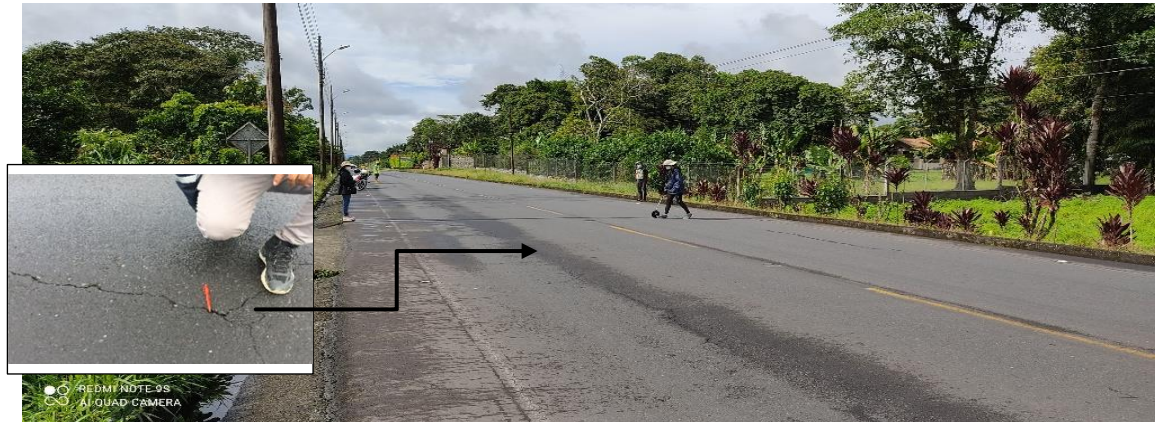
Nota: Las fallas longitudinales se hacen notoria por la zona humedad sobre lo cual se nota el agrietamiento paralelo al eje del camino, las cuales pueden ser por distintas causas, deficiencia en las juntas de construcción, asentamiento de capas por tránsito, espesor insuficiente, contracción de materiales, asentamientos aislados en capas interiores y así como una baja rigidez de la capa asfáltica superior, por motivo de las altas temperaturas superficiales (Ballesteros Santos y Benavides Ladino, 2021). De igual manera se observan fisuras que forman rombos las cuales son las conocidas piel de cocodrillo.

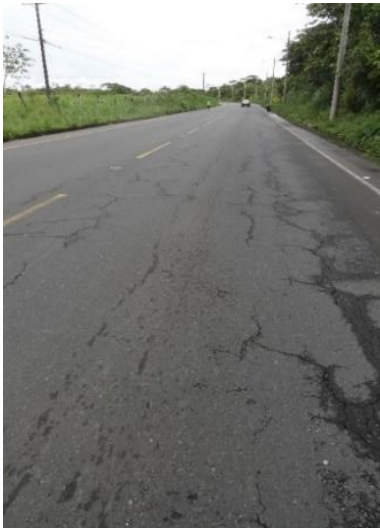
Figura 23: Fallas de piel de cocodrilo

Nota: Se nota en la figura que existen fisuras que tienen espesores menores a 6mm y son erráticas, es decir se presentan sin seguir ningún patrón de continuidad o cambio y en el mismo caso junto a estas fisuras, también se encuentran grietas longitudinales y transversales que se unen entre sí y figuran una especie de rombos de las cuales se formaran las fallas por piel de cocodrilo.

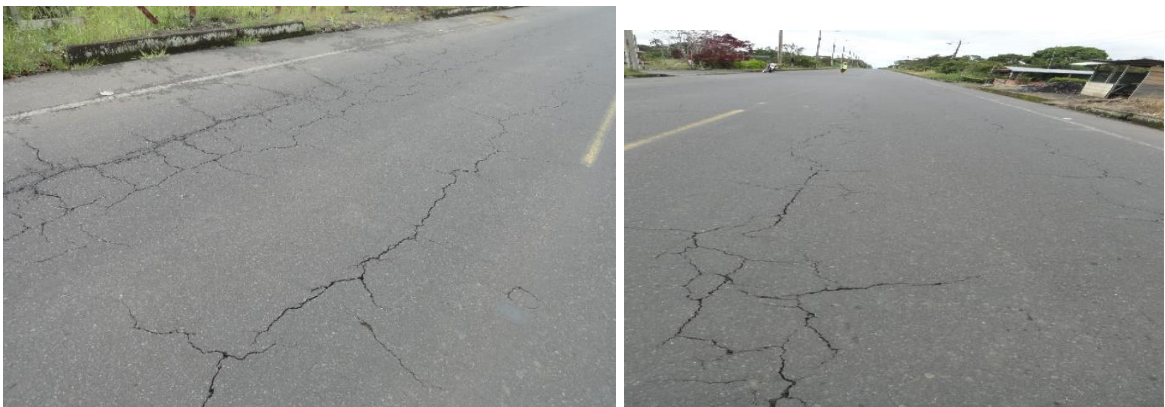
Nota: En ambos carriles ya se observa la formación de la piel de cocodrilo en la huella que deja el tránsito cerca del eje interno de la calzada y junto se nota una grieta longitudinal a lo largo de la vía, la cual es el patron de donde se incia la formación de rombos a su alrededor. Esta falla es

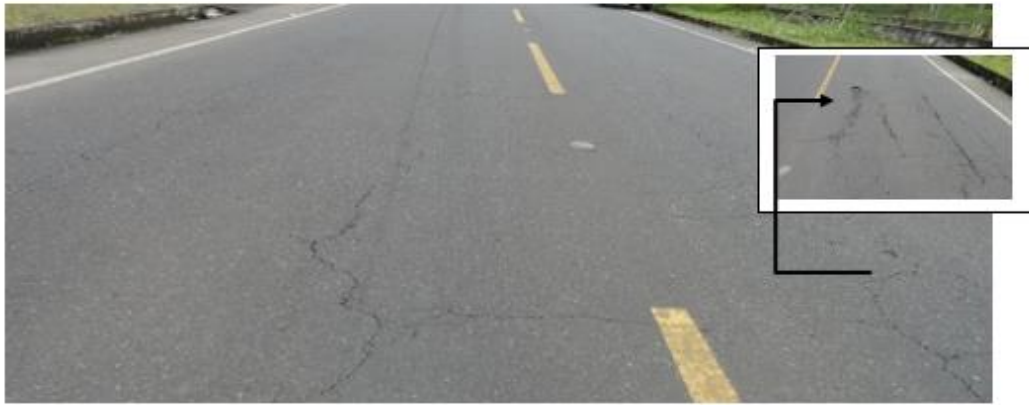
Nota: Aquí se observa la formación de la piel de cocodrillo a un nivel de deterioro elevado y consecuencia de ello se está formando baches junto a la falla.

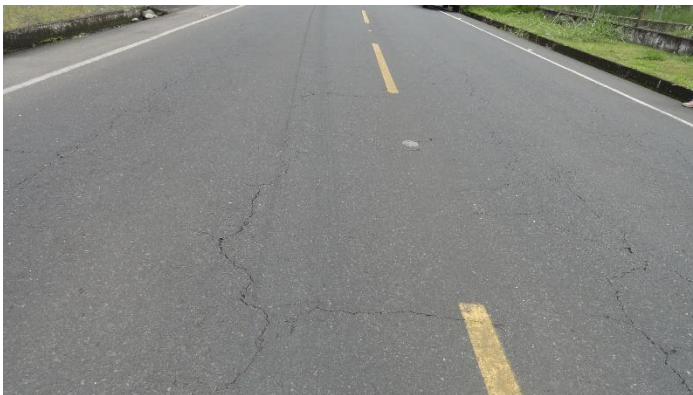
Nota: En el carril izquierdo, las grietas transversales y longitudinales ya se ha unido formado un bloque de fisuras, producto del sobreesfuerzo que está sufriendo la carpeta asfáltica y la variación de temperatura que acelera el envejecimiento de la superficie.

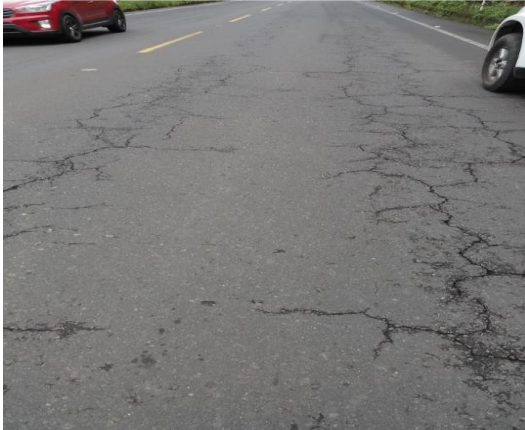
Nota: Aquí se ve claramente la falla por piel de cocodrilo la cual poco a poco va uniéndose en ambas roderas de la calzada.

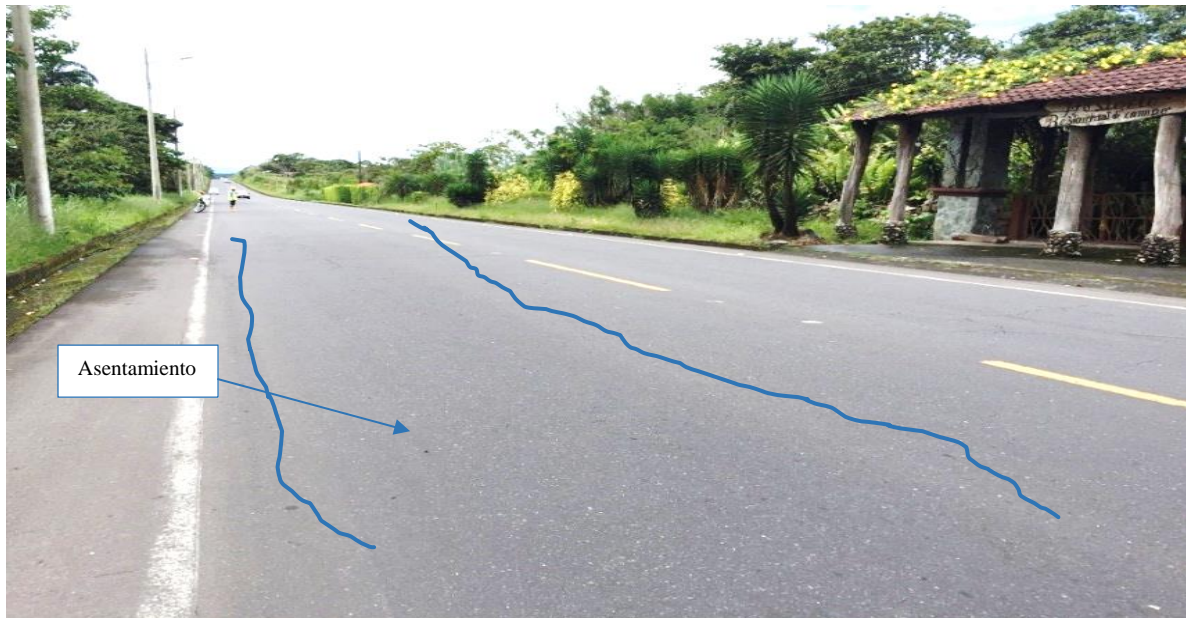
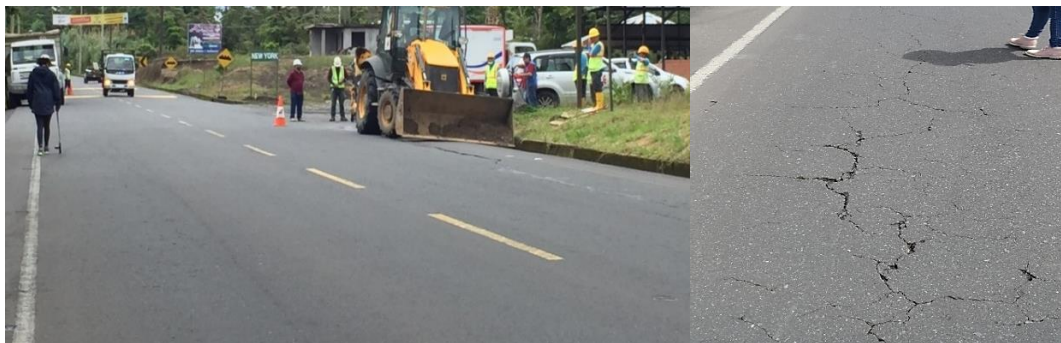
Nota: Es evidente la deformación o asentamiento permanente en la carpeta asfáltica en sentido longitudinal justo debajo de las huellas de los vehículos. De igual manera aquí se observa como las grietas longitudinales y transversales se van uniendo y entre sus espacios la abertura de las fisuras va extendiéndose y profundizándose, esta falla se ubica en las huellas de los vehículos

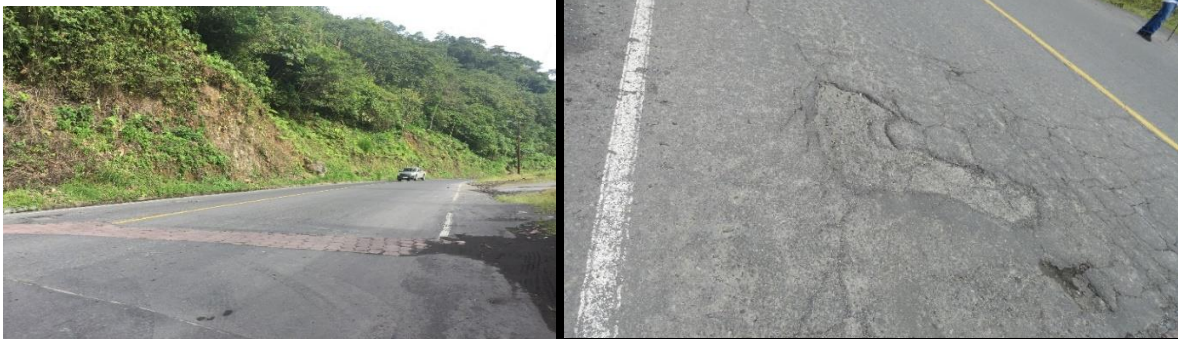
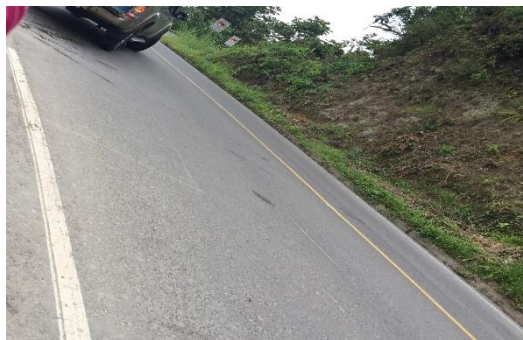
Nota: En la abscisa 0+000 se observan fallas longitudinales en ambos carriles, especialmente en los ejes por donde los vehículos concentran la huella del neumático, lo que ha conllevado a que las fisuras se propaguen en forma de bloque, lo que intuye que adicional al sobreesfuerzo de tránsito existe aumento de rigidez de la carpeta debido a los cambios de temperatura de la zona de estudio.

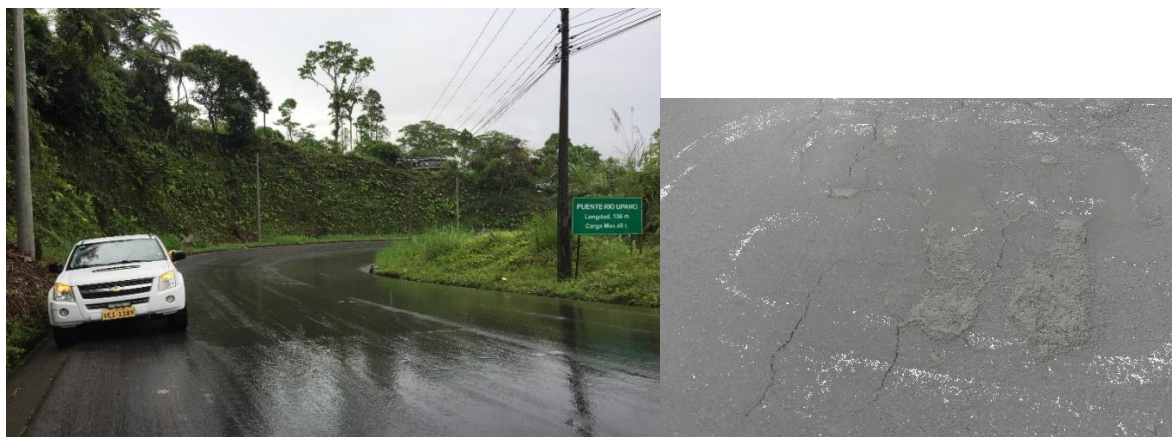
Nota: Luego de que la superficie pierde su condición de saturación se observa claramente las líneas que se intersecan para formar la piel de cocodrilo

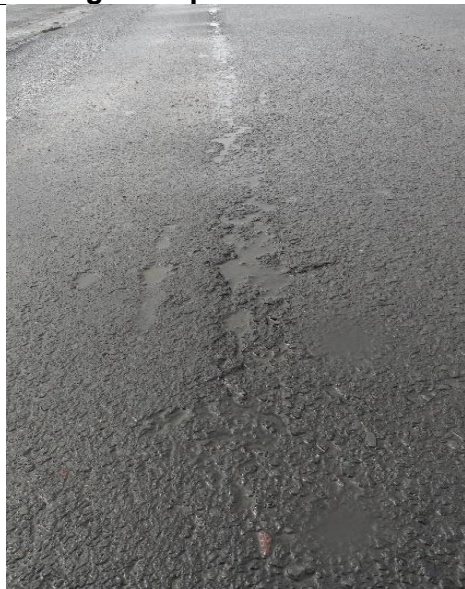
Nota: Se observa claramente la línea que se traza a lo largo del carril, la cual con el transcurrir del tiempo va extendiéndose.

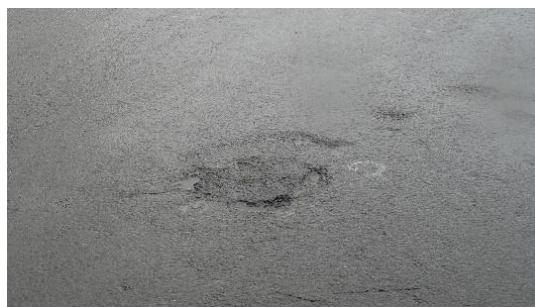
Nota: Es notorio encontrar baches y huecos que se han desarrollado a partir de fisuras longitudinales y transversales.

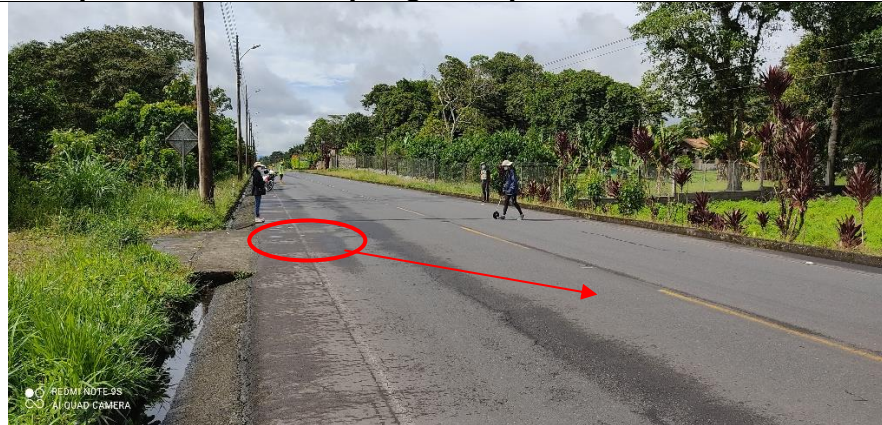
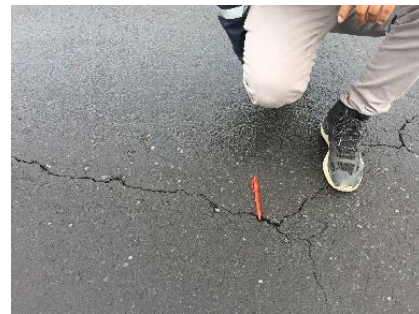
Nota: Las fallas longitudinales se hacen notoria por la zona humedad que se observa en la fotografía 18 y es un agrietamiento paralelo al eje del camino, las cuales pueden ser por distintas causas, deficiencia en las juntas de construcción, asentamiento de capas por tránsito, espesor insuficiente, contracción de materiales, asentamientos aislados en capas interiores y así como una baja rigidez de la capa asfáltica superior, por motivo de las altas temperaturas superficiales (Ballesteros Santos y Benavides Ladino, 2021).

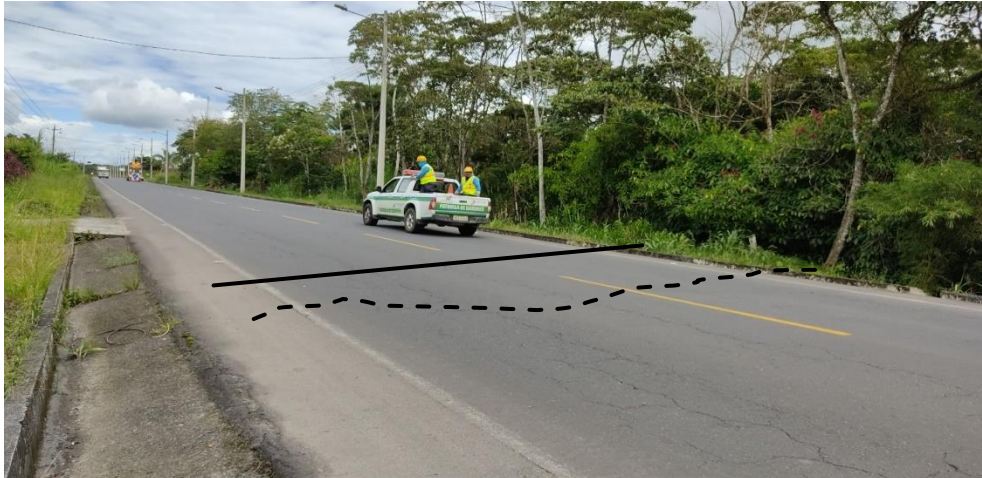
Nota: Como se observa en la fotografía el hundimiento es a lo largo de la huella vehicular, en donde se ha formado grietas longitudinales y transversales que se unen entre si y figuran una especie de rombos.

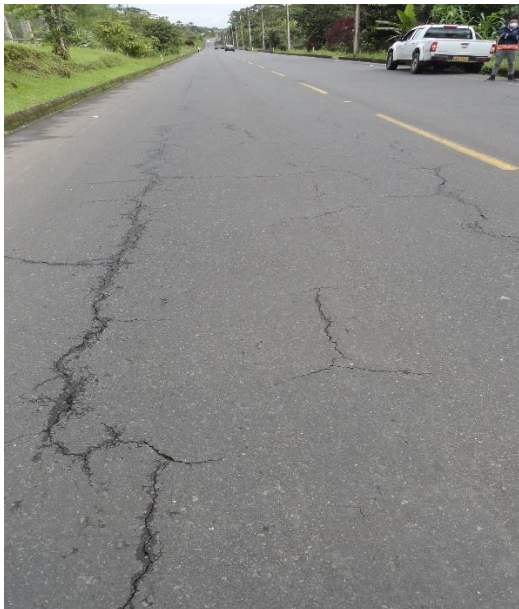
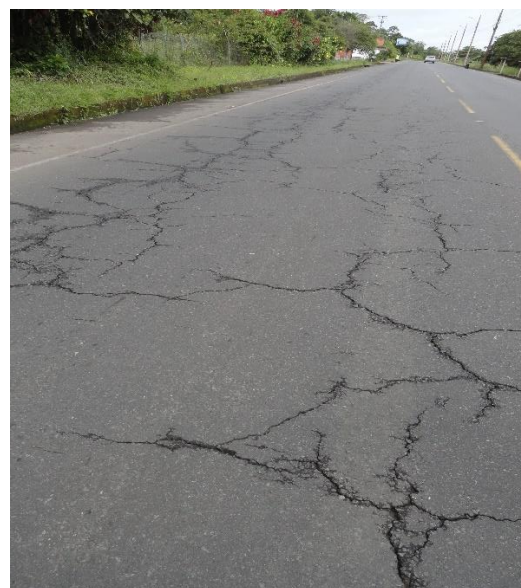
Nota: Estas fisuras tienen espesores menores a 6mm y son erráticas, es decir se presentan

sin seguir ningún patrón de continuidad o cambio, por lo que se entendería que son de contracción térmica.

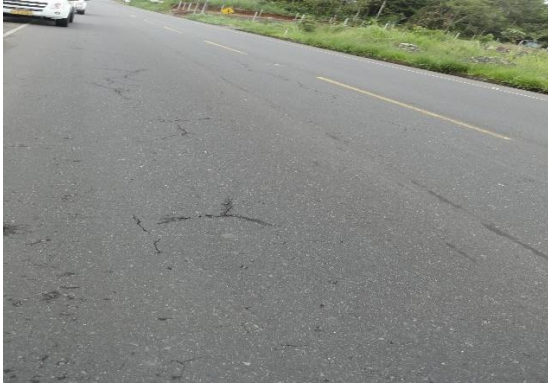
Nota: Estas fisuras se las encontró en la abscisa 8+000 las cuales tienen espesores menores a 6mm y son erráticas, es decir se presentan sin seguir ningún patrón de continuidad o cambio.

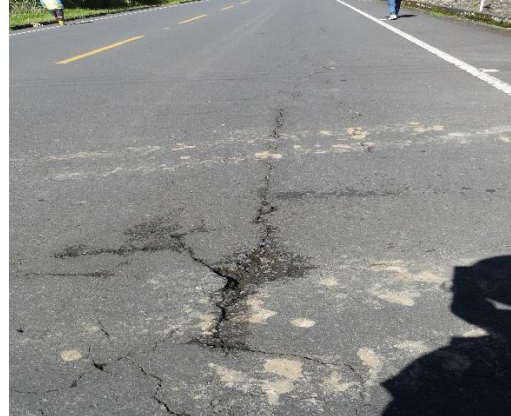
Nota: En la Abscisa 8+000, se observa fisuras que tienen una continuidad sobre la huella vehicular, las cuales se intersecan entre sí.

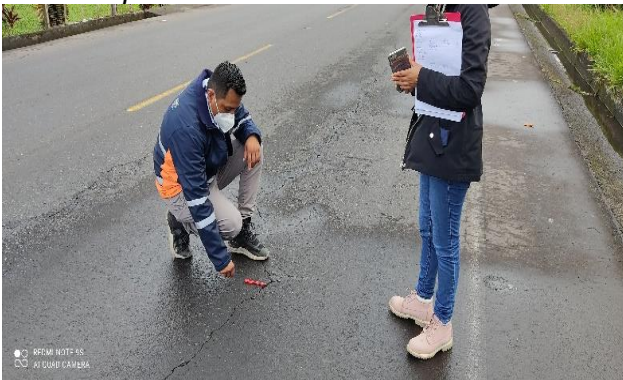
Nota: En la Abscisa 9+000, se observa fisuras que tienen una continuidad sobre la huella vehicular, las cuales se intersecan entre sí.

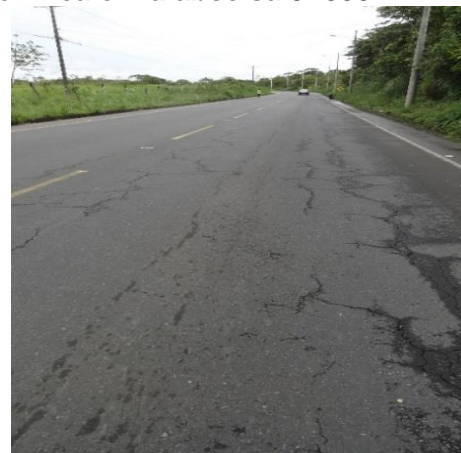
Nota: Estas fisuras se las encontró en la abscisa 9+000 las cuales tienen

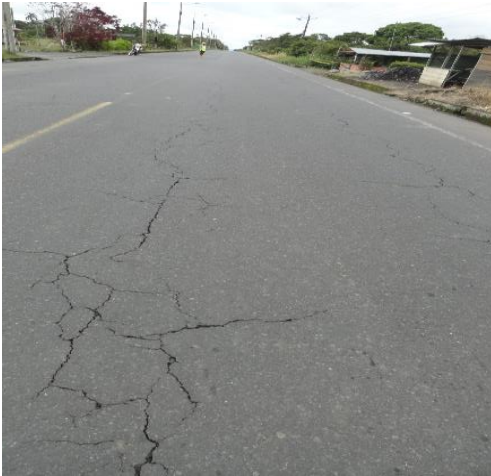
Nota: En esta fotografía se observa como la grieta longitudinal a lo largo de la vía es el patron de donde se incia la formación de rombos a su alrededor. Esta falla es característica del borde de la llanta vehicular debido al sobre peso o sobreesfuerza de la carpeta asfáltica.

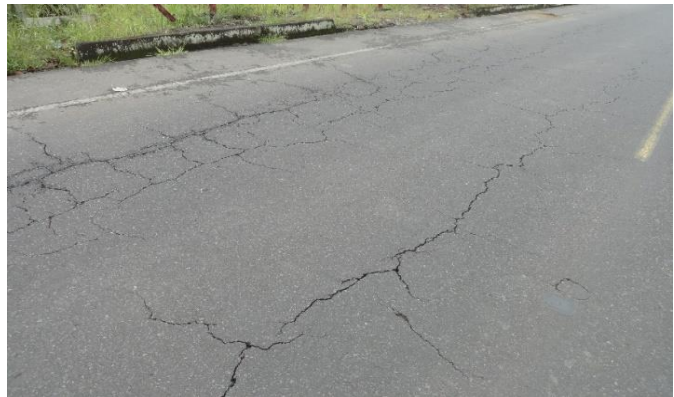
Nota: En el carril izquierdo ya se observa la formación de la piel de cocodrillo en la huella que deja el tránsito cerca del eje interno de la calzada.

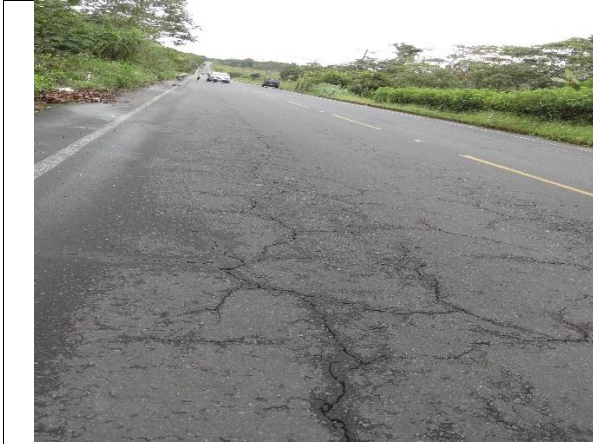
Nota: Aquí se observa la formación de la piel de cocodrillo a un nivel de deterioro elevado debido a que se está formando círculos por los que la humedad se estanca.

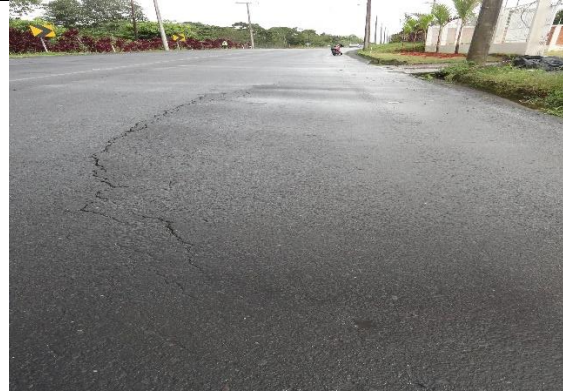
Nota: Es notorio el asentamiento y hundimiento longitudinal en la calzada, en el que se ha formado un desnivel.

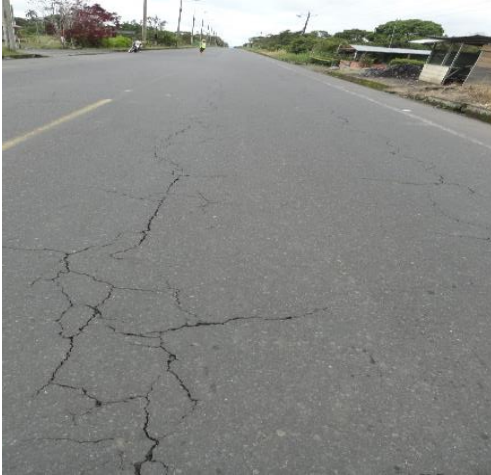
Nota: En esta fotografía se observa como la grieta longitudinal a lo largo de la vía es el patron de donde se incia la formación de rombos a su alrededor. Esta falla es característica del borde de la llanta vehicular debido al sobre peso o sobreesfuerza de la carpeta asfáltica.

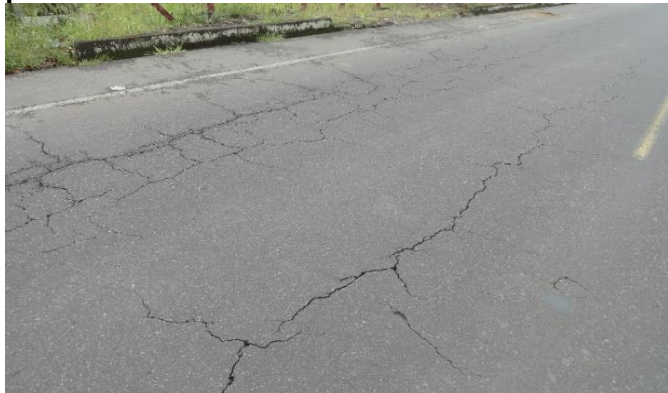
Nota: En el carril izquierdo ya se observa la formación de la piel de cocodrillo en la huella que deja el tránsito cerca del eje interno de la calzada.

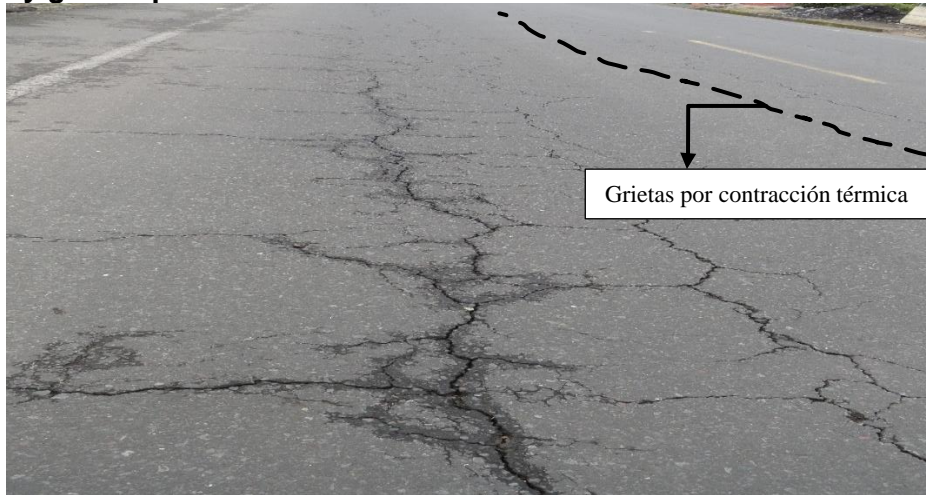
Nota: En esta fotografía se observa como la grieta longitudinal a lo largo de la vía es el patron de donde se inicia la formación de rombos a su alrededor. Esta falla es característica del borde de la llanta vehicular debido al sobre peso o sobreesfuerza de la carpeta asfáltica, además se observa fisuras como ramificaciones que se extienden desde la fisura longitudinal hacia el borde del eje lo que indica que son grietas por contracción térmica.

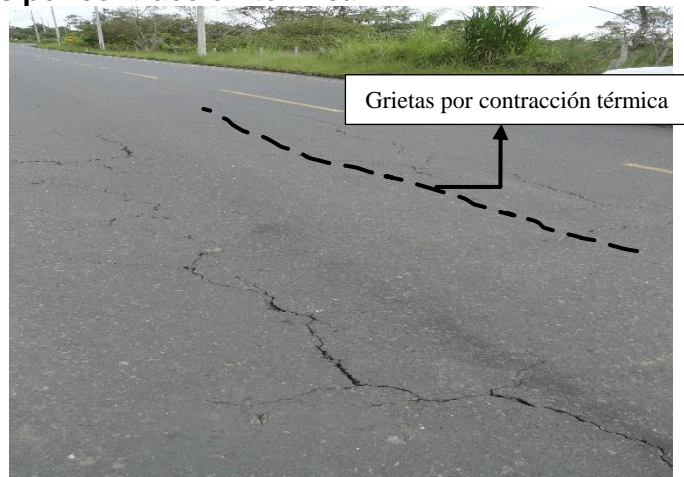
Nota: En esta fotografía se observa la formación de rombos a su alrededor, reflejada en la huella vehicular, así también se observan grietas por contracción térmica, las cuales presentan sobre un línea principal ramificaciones erráticas.

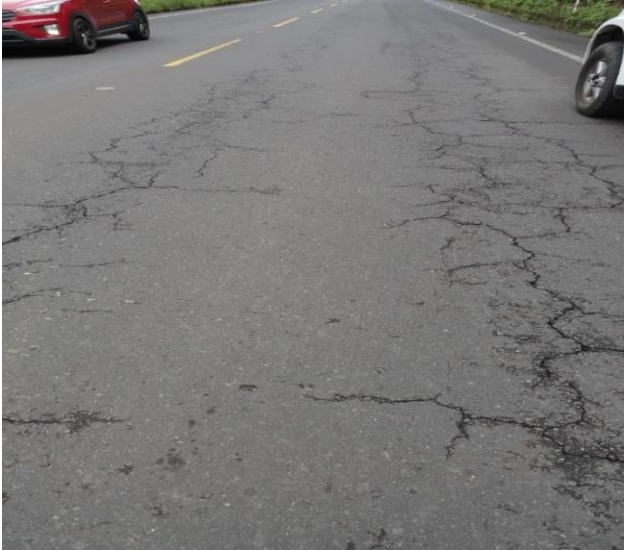
Nota: Aquí se ve claramente la falla por piel de cocodrillo la cual poco a poco va uniéndose en ambas roderas de la calzada.

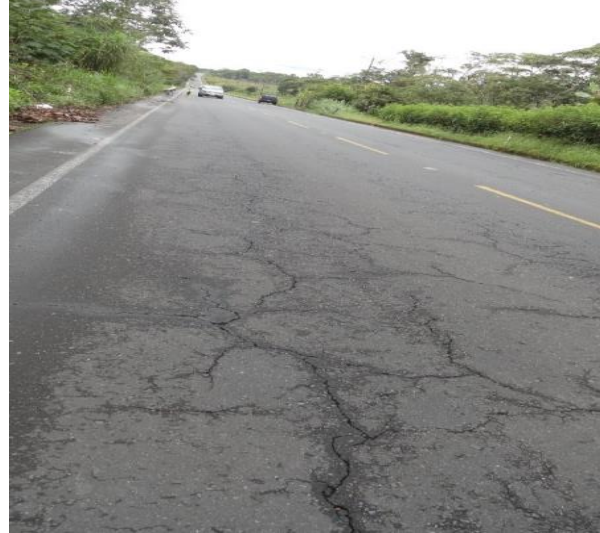
Nota: En el carril izquierdo, las grietas transversales y longitudinales ya se ha unido formado un bloque de fisuras, producto del sobreesfuerzo que está sufriendo la carpeta asfáltica y la variación de temperatura que acelera el envejecimiento de la superficie.

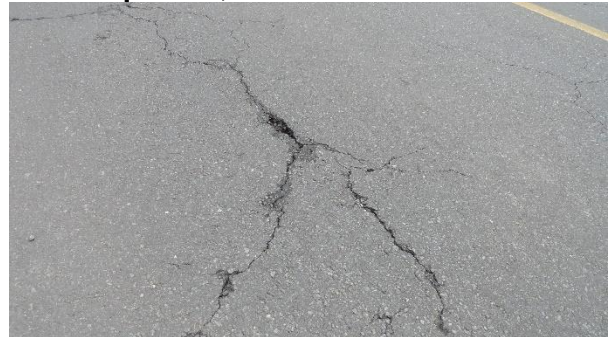
Nota: En el carril izquierdo, se observa que las fallas de piel de cocodrillo se hacen notorias por la líneas de humedad que se reflejan, las cuales van formando círculos con

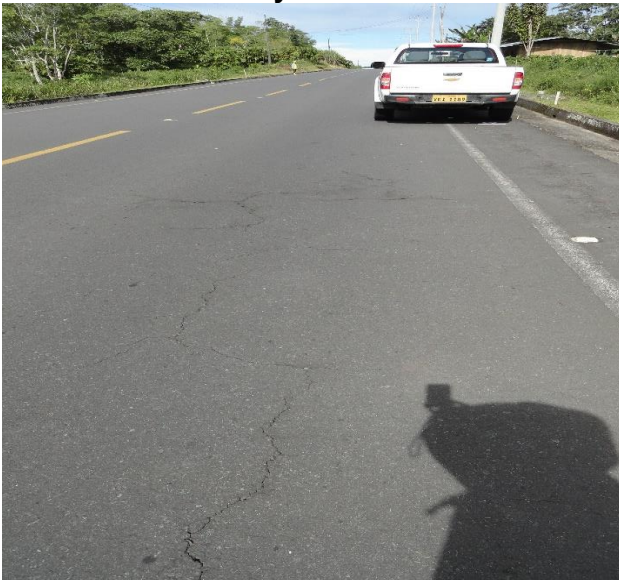
Nota: Aquí se ve claramente la línea errática que sigue la grieta por contracción térmica, la cual se entre corta y se va uniendo hacían el otro carril.

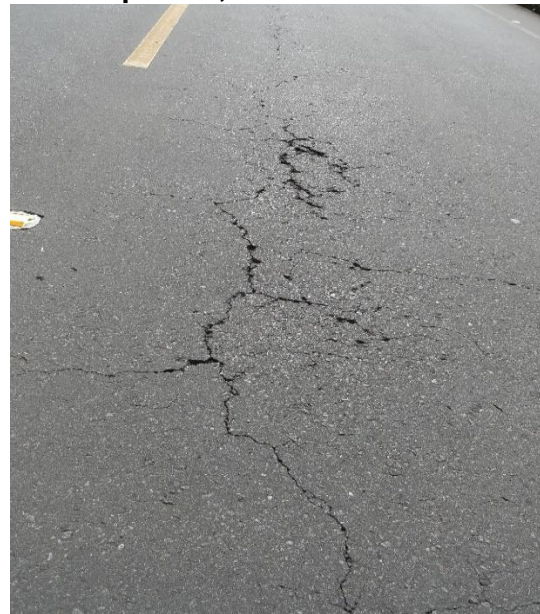
Nota: Se hace notorias las líneas que se reflejan, las cuales van formando círculos con aberturas bastante grandes y que llegan a un nivel de gravedad alto debido a que se ha formado un bache.

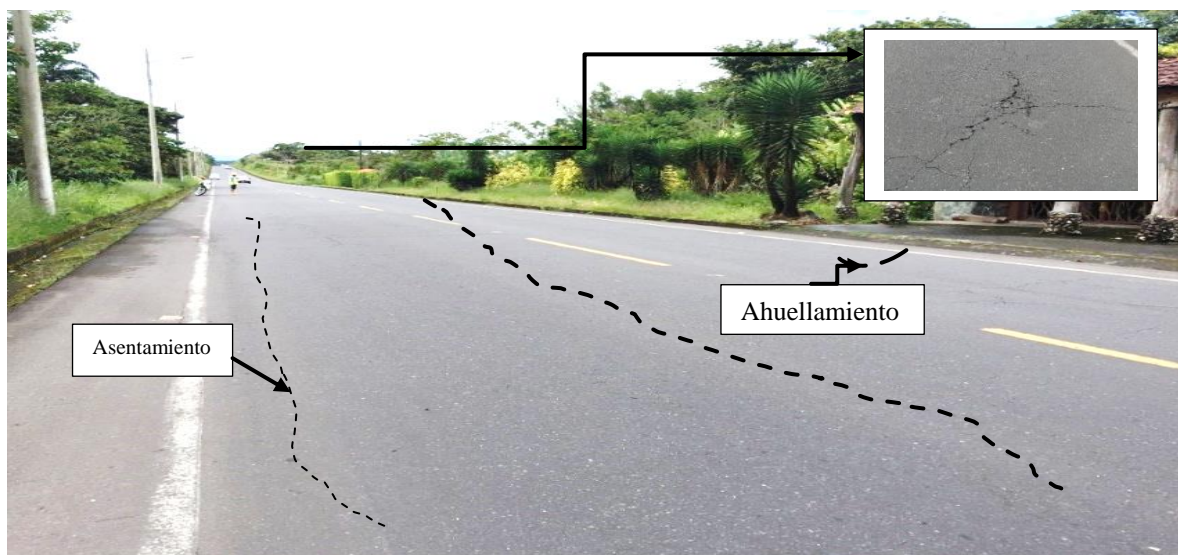
Nota: Es evidente la deformación o asentamiento permanente en la carpeta asfáltica en sentido longitudinal justo debajo de las huellas de los vehículos. Y en el mismo sector se encontró fallas de piel de cocodrillo, las cuales a medida que transcurre el tiempo se vuelven críticas hasta transformarse en baches.

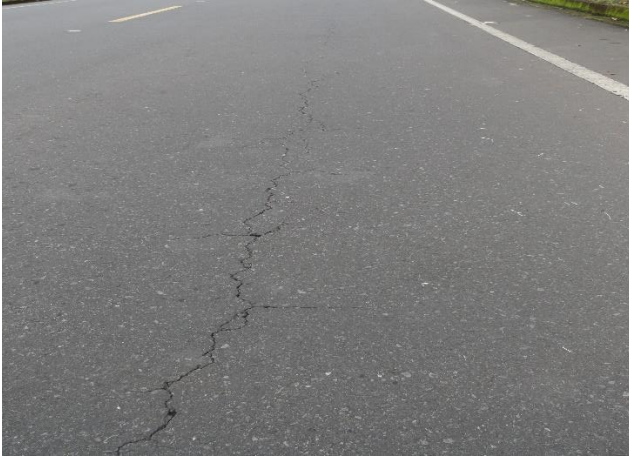
Nota: Aquí se ve claramente la línea errática que sigue la grieta por contracción térmica, desde la cual se desprenden líneas que se reflejan en fisuras.

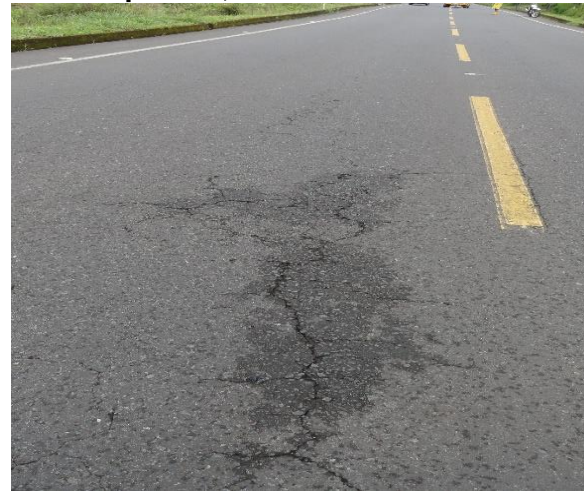
Nota: Las líneas que se reflejan van formando círculos como se hace notorio por la humedad que lleva cada fisura.

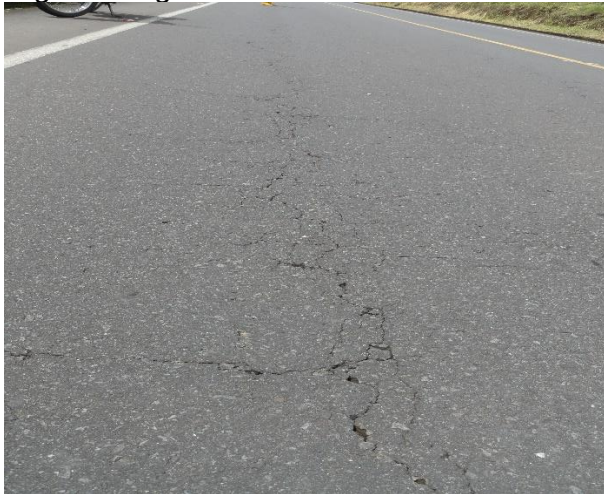
Nota: Aquí se observa como las grietas longitudinales y transversales se van uniendo y entre sus espacios la abertura de las fisuras va

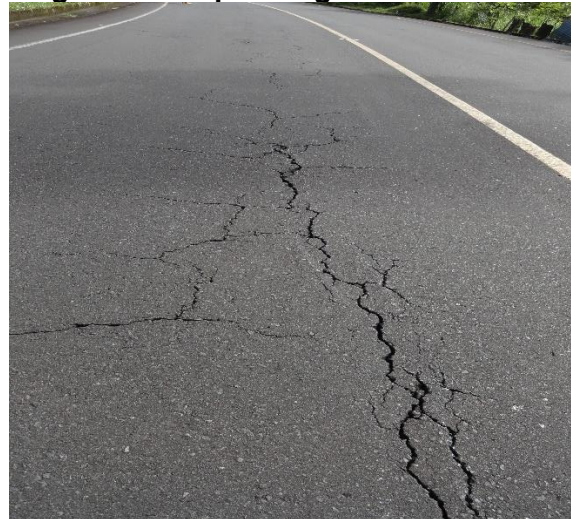
Nota: Se observa una línea muy marcada longitudinalmente a lo largo de todo el carril,

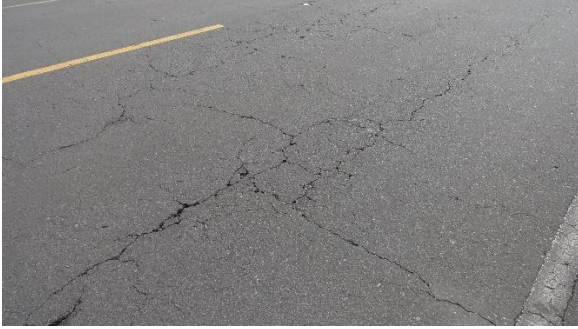
Nota: Aquí se observa como las grietas longitudinales y transversales se van uniendo y entre sus espacios la abertura de las fisuras va extendiéndose y profundizándose, esta falla se ubica en las huellas de los vehículos.

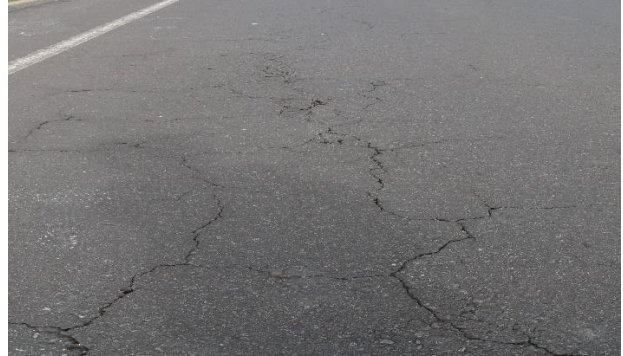
Nota: En el carril izquierdo observamos claramente que sobre la falla de piel de cocodrilo existe ahuellamiento o las llamadas roderas.

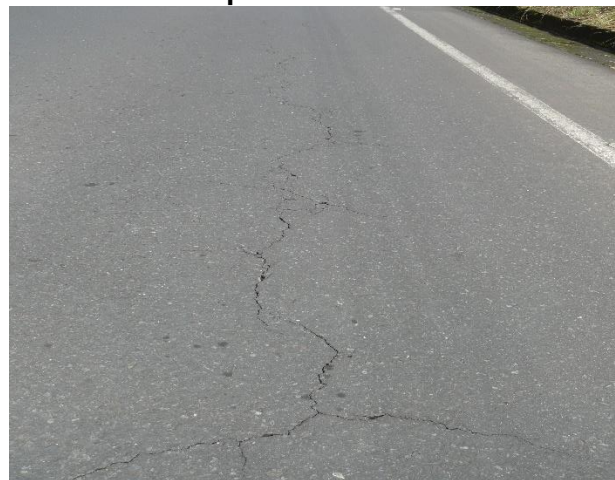
Nota: En el carril izquierdo observamos claramente que sobre la falla de piel de

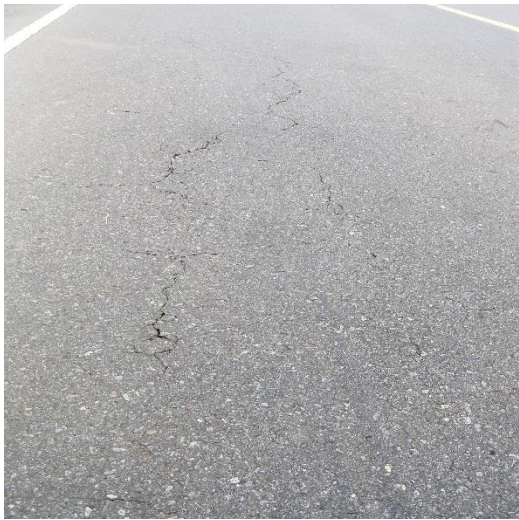
<p><i>Nota:</i> Aquí se observa como las grietas longitudinales y transversales se van uniendo y entre sus espacios la abertura de las fisuras va extendiéndose y profundizándose, esta falla se ubica en las huellas de los vehículos.</p>	<p>Fotografía 41</p> <p>Fallas en la abscisa 24+000 a 25+000, carril izquierdo distinguidas por piel de cocodrilo acompañado de grietas longitudinales por fatiga.</p>
