**“PATOLOGÍA, DIAGNÓSTICO Y PROPUESTAS DE REHABILITACIÓN DE LA
VIVIENDA DE LA FAMILIA BERMEO ALARCÓN”**

**TEMA DE MONOGRAFÍA PREVIA
A LA OBTENCIÓN DEL TÍTULO
DE INGENIERO CIVIL**

**CUENCA – ECUADOR
2014**

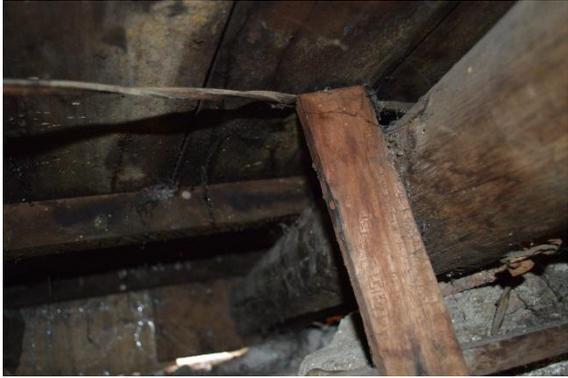
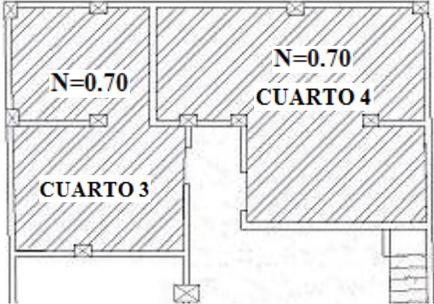
Ficha Técnica	
Obra: Propuestas de rehabilitación de la vivienda de la familia Bermeo.	Código:1.04
Dirección: Calle: Jacinto Jijón y Caamaño	
Uso actual: Deshabitada	Uso original: Multifamiliar
Lesión:	Ubicación:

Descripción:	Deterioro de las uniones en vigas.
Posibles causas:	Transmisión de la humedad hacia las uniones por parte de las vigas de la cocina. Falta de mantenimiento.
Pronóstico	Pudrición de los extremos de la vigas y posterior fallo de la estructura del entrepiso
Tratamiento:	<ul style="list-style-type: none"> • Apuntalar la viga a intervenir a 1 metro de la zona deteriorada [31] • Remover toda la sección podrida debido a la humedad transmitida desde la cocina. • Los extremos tanto de la secciones nueva como antigua, deben cortarse rigurosamente para estar en contacto en toda superficie [23] • Reemplazar la parte removida por un pedazo de madera sana, con características similares (resistencia y sección). • Proteger la madera con una capa protectora Montoxyl Classic Satinado, para resguardarlo de la humedad y de organismos xilófagos. <p>Con la finalidad de dar continuidad a la viga (existente y prótesis) se utilizará uniones metálicas empernadas:</p> <ul style="list-style-type: none"> • Las placas a empernar deben ubicarse lateralmente una frente a la otra, procurando dejar la mitad de la longitud tanto en la sección nueva como en la vieja. Las chapas estarán en completo contacto con la superficie de la madera. • Empernar placas metálicas de 6.25 mm de grosor mediante pernos de

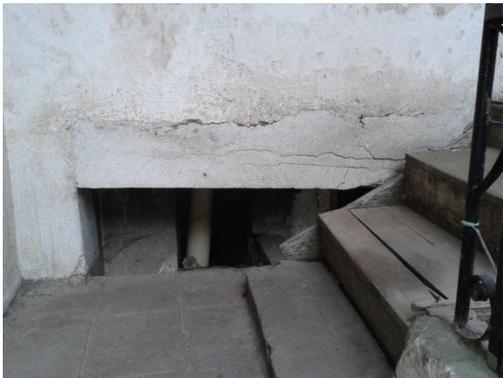
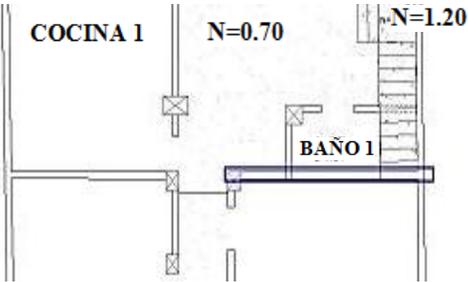
Ficha Técnica	
Obra: Propuestas de rehabilitación de la vivienda de la familia Bermeo.	Código: 1.05
Dirección: Calle: Jacinto Jijón y Caamaño	
Uso actual: Deshabitada	Uso original: Multifamiliar
Lesión:	Ubicación:

Descripción:	Fisura longitudinal en la viga
Posibles causas:	<p>Concreto con alta permeabilidad y/o elevada porosidad.</p> <p>Recubrimiento insuficiente del acero de refuerzo.</p>
Pronóstico	Pérdida de resistencia de la viga
Tratamiento:	<ul style="list-style-type: none"> • Apuntalamiento de la viga a 1 metro aproximadamente del deterioro [31] • Escarificación manual con cincel y combo en la superficie afectada, hasta llegar a una profundidad un poco mayor que la armadura. [21] • Retiro de escombros producto de la escarificación. • Aplicación de una capa de SikaRep (Mortero de reparación del hormigón) mediante el siguiente proceso: <ul style="list-style-type: none"> ➤ Saturación de la superficie a saturar evitando los empozamientos de agua que pueden disminuir la eficacia del producto, la superficie debe estar rugosa para mejorar la adherencia. ➤ Mezclar el producto de reparación (por 25kilos de SikaRep 5 litros de agua) a mano o en un mezclador de bajas revoluciones hasta conseguir una mezcla homogénea. ➤ Aplicar una capa de 2cm de espesor sobre la superficie deseada, la aplicación puede ser con bailejo o con una bomba. [41] • Encofrar la parte faltante dejando una entrada para la colocación de una bomba de concreto. • Vertido del hormigón a la superficie a reparar mediante una bomba. • Desencofrar a los siete días. • Reposición del acabado.

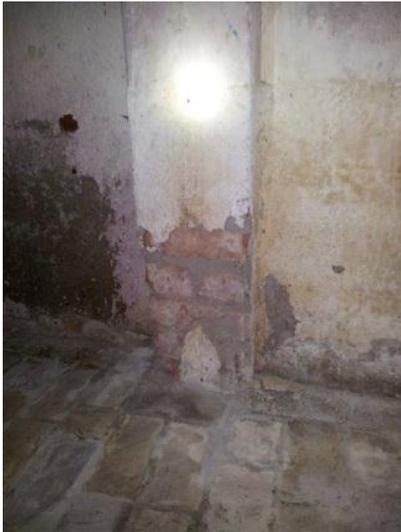
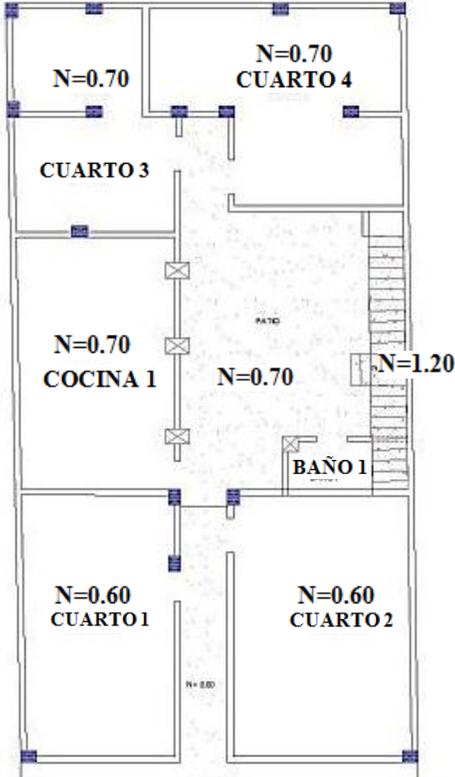
Ficha Técnica	
Obra: Propuestas de rehabilitación de la vivienda de la familia Bermeo.	Código:1.06
Dirección: Calle: Jacinto Jijón y Caamaño	
Uso actual: Deshabitada	Uso original: Multifamiliar
Lesión:	Ubicación:

Descripción:	Desprendimiento de material
Posibles causas:	Falta de mantenimiento Humedad por condensación Criptoeflorescencias
Pronóstico	
Tratamiento:	<ul style="list-style-type: none"> • Limpiar la superficie en seco con cepillos de acero hasta eliminar todas las sales cristalizadas y el material superficial del ladrillo hasta 50 cm más arriba del borde superior del daño. • Remover todo el polvo derivado del cepillado. • Impregnar la zona afectada con ácido clorhídrico. [47] <p>Un producto comercial que cumple el papel del ácido es el Neutralizador Aditec, cuyo proceso de uso es como sigue:</p> <ul style="list-style-type: none"> ➤ Aplicar el producto Neutralizador Aditec directamente (sin mezclar) sobre la zona a tratar usando brocha o rodillo. ➤ Dejar que seque por al menos 24 horas antes de colocar el revocamiento faltante. [32]

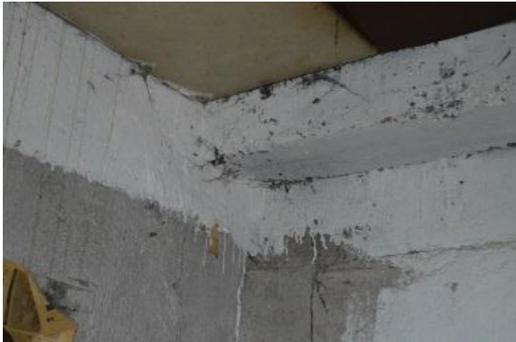
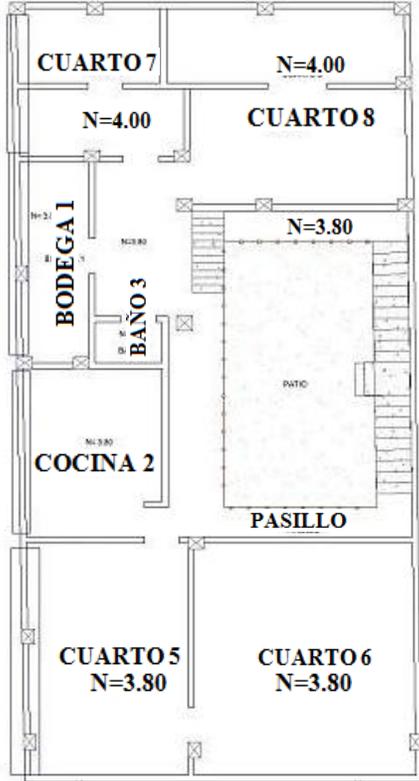
Descripción:	Deterioro en las uniones (Fisura de junta de colado)
Posibles causas:	Cabeza de la columna con exceso de nata de cemento (debido a la exudación) o superficies sucias
Pronóstico	Creación de juntas frías que dan lugar a una fácil penetración de agentes corrosivos. Pérdida de monolitismos en la sección.
Tratamiento:	<ul style="list-style-type: none"> • Limpieza de la superficie a tratar. • Colocación de mortero de reparación SikaTop 122 mediante el siguiente proceso: <ul style="list-style-type: none"> ➤ Mezclar los componentes del mortero de reparación hasta obtener una mezcla homogénea. (La mezcla se debe aplicar hasta 30 minutos después de su preparación dado que a ese tiempo empieza el fraguado). ➤ Saturar con agua la superficie a reparar y realizar una pequeña imprimación del mortero en la superficie. ➤ Aplicar capas de espesor menores a 2cm hasta que se considere necesario presionando con el bailejo hasta que ingrese completamente en la junta. [43]

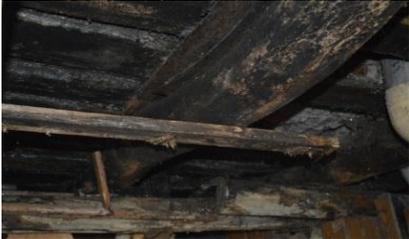
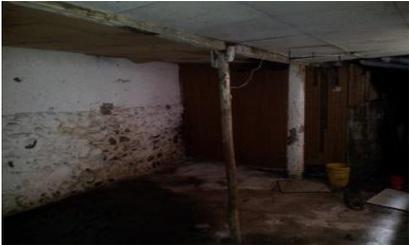
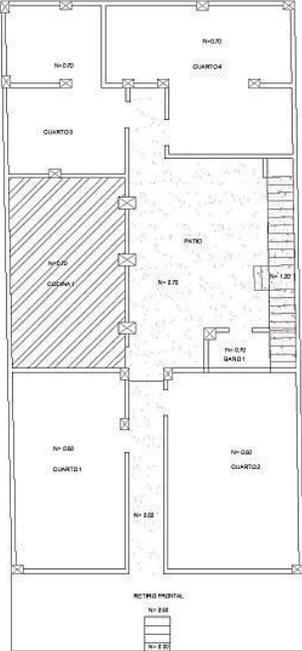
Descripción:	Fallo de Vigas de Madera
Posibles causas:	Humedad debido a roturas en las tuberías que se encuentran al nivel las de las vigas. Pudrición de la madera. Presencia de organismos xilófagos. Existencia de hongos en la madera. Rajadura longitudinal en vigas.
Pronóstico	Parcialmente colapsado. Peligro de colapso total.
Tratamiento:	Demolición parcial en forma manual del entrepiso para la construcción de uno nuevo. Para aquello se seguirá la siguiente metodología: <ul style="list-style-type: none"> • Desinstalación de las instalaciones eléctricas y de agua. [31] • Siguiendo la dirección del eje de la columna del piso 1 (la que se encuentra en el pasillo) apuntalamos la viga que sostiene dicha columna, de igual forma las columnas correspondientes a la cocina 2. • Usando una amoladora cortar el muro siguiendo la dirección de los elementos estructurales a una separación de 10cm desde el borde que une al elemento

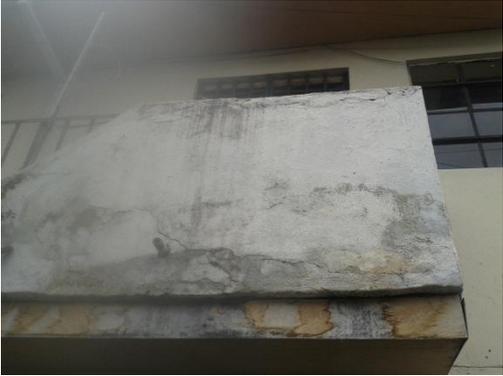
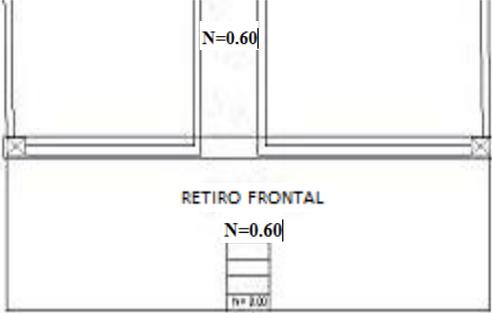
Descripción:	Deterioro de la fachada por factores atmosféricos. Manchas
Posibles causas:	Falta de mantenimiento (pintura) Desprendimiento de material de revestimiento en las partes inferiores
Pronóstico	Aumento de humedad y pudrición de pintura. Escamación y desagregación superficial. [21]
Tratamiento:	<ul style="list-style-type: none"> • Limpieza de la superficie en seco con cepillos de acero. [47] • Lijado de la superficie con una lija de hormigón gruesa. • Lavado a presión del muro a fin de eliminar todo el polvo y así sales que provocan eflorescencias. <p>Se procede a utilizar el material impermeabilizante Aditop 144 (revestimiento cementicio conformado por un líquido a base de polímeros acrílicos y un polvo con aditivos especiales), siguiendo el proceso:</p> <ul style="list-style-type: none"> ➤ Humedecer la pared ➤ Combinar los dos componentes del impermeabilizante hasta obtener una mezcla libre de grumos. ➤ Aplicar la mezcla sobre la superficie con brocha o rodillo dos veces(esperar a que la primera capa esté seca). [3] <ul style="list-style-type: none"> • Pintar con una pintura para exteriores.

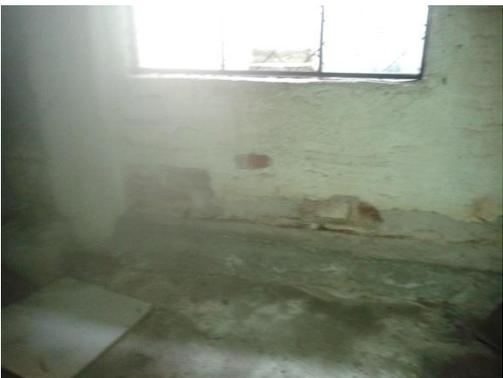
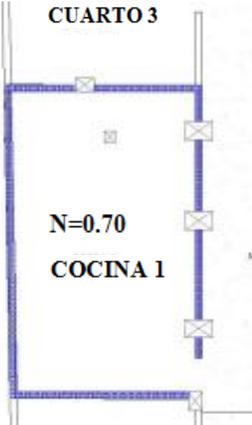
Descripción:	Abofamiento y Desprendimiento de material en las paredes.
Posibles causas:	<p>Humedad por absorción y por capilaridad, debido a que cuando llueve el agua ingresa desde el patio hasta la cocina.</p> <p>Mala colocación y rotura de tuberías.</p> <p>Criptoflorescencias</p> <p>Falta de mantenimiento.</p>
Pronóstico	Desprendimiento total del revestimiento de la pared
Tratamiento:	<p>Primero que nada, es conveniente construir un chaflán de mortero en la entrada de la cocina de tal forma de que el agua de que no se ha podido evacuar del patio no ingrese hasta esta estancia. Igualmente es importante reparar la tubería de agua que se encuentra rota para que así no se inunde el cuarto y el agua no sea absorbida por capilaridad tanto a las paredes como hacia las columnas.</p> <p>Para la reparación de la zona con revestimientos desmoronados, es similar a los procesos de reparaciones de las criptoflorescencias mencionadas anteriormente y para la cual se presentó el siguiente tratamiento:</p> <ul style="list-style-type: none"> • Limpiar la superficie en seco con cepillos de acero hasta eliminar todas las sales cristalizadas y el material desmenuzado del ladrillo hasta 50 cm más arriba del borde superior del daño. • Remover todo el polvo derivado del cepillado. • Impregnar la zona afectada con ácido clorhídrico. [47] <p>Un producto comercial que cumple el papel del ácido es el Neutralizador Aditec, cuyo proceso de uso es como sigue:</p> <ul style="list-style-type: none"> ➤ Aplicar el producto Neutralizador Aditec directamente (sin mezclar) sobre la zona a tratar usando brocha o rodillo. ➤ Dejar que seque por al menos 24 horas antes de colocar el revocamiento faltante. [32]

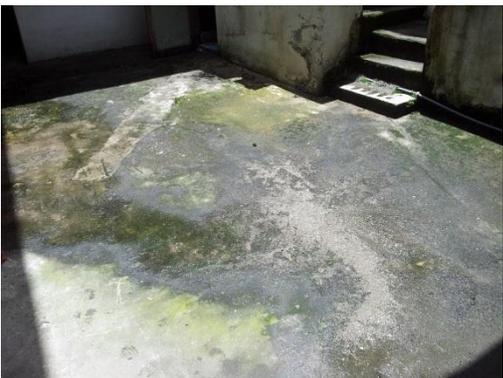
Descripción:	Estancamiento de agua. Presencia de musgos y lodos
Posibles causas:	Drenaje mal diseñado Falta de mantenimiento. Ausencia de material de recubrimiento
Pronóstico	Aumento de porosidad [21] Desagregación superficial.
Tratamiento:	<ul style="list-style-type: none"> • Remoción de suciedad del piso mediante cepillo de acero • Limpieza de impurezas mediante chorro de agua a alta presión. Recomendable mezclar con un removedor biodegradable para la remoción de impurezas orgánicas y grasas.[21] • Dar una pendiente adecuada mediante la utilización de una capa de mortero simple. Para mejor adherencia entre la capa de mortero y el piso existente, se utilizará el aditivo Sika Top 50 (Resina de Unión), mediante el siguiente proceso: <ul style="list-style-type: none"> ➤ Aplicar una capa de la resina mediante brocha o rodillo formando una capa uniforme sobre la superficie aplicada. ➤ Dejar transcurrir mínimo 30 minutos antes de colocar la capa de mortero para obtener una buena adherencia. [42] • Colocación de cerámica aplicando una capa de 5mm de espesor de SikaCeram Standard para mejora de estética del piso [39] • El emporado debe realizarse utilizando sikaflex 1C, para evitar la infiltración del agua a través de las juntas de la cerámica. [37]

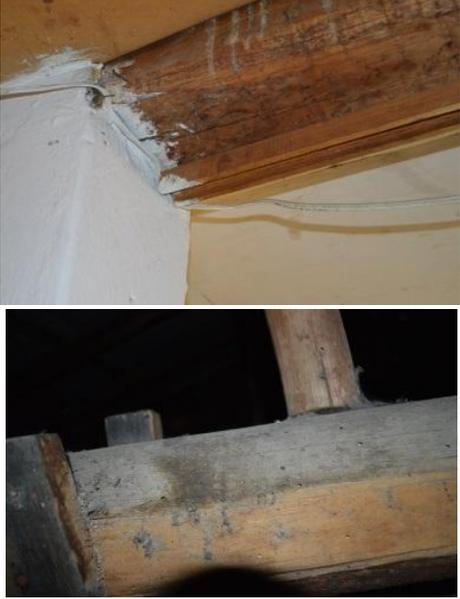
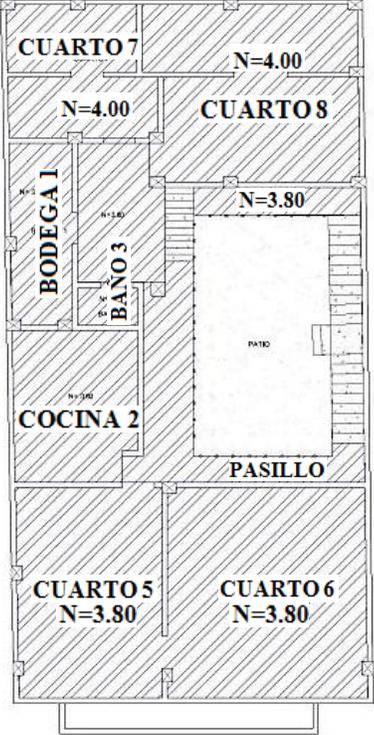
Descripción:	Falta de protección en las vigas
Posibles causas:	Falta de Barnizado protector (Mantenimiento)
Pronóstico	Deterioro debido a falta de material protector.
Tratamiento:	<ul style="list-style-type: none"> Lijado de la superficie de las vigas con una lija suave para remover suciedad. Limpiado de la superficie para eliminar la presencia de polvo. Usar el producto Montoxyl Classic Satinado, aplicando capas finas mediante brocha o rodillo para brindar un barnizado de protección a la madera. [30]
Observaciones:	<p>Mínima presencia de humedad debido a las condiciones de la casa</p> <p>No existen rajaduras ni presencia de termitas.</p> <p>Con la aplicación de Montoxyl Classic Satinado se le brinda a la viga de madera una protección contra la humedad y contra organismos xilófagos.</p>

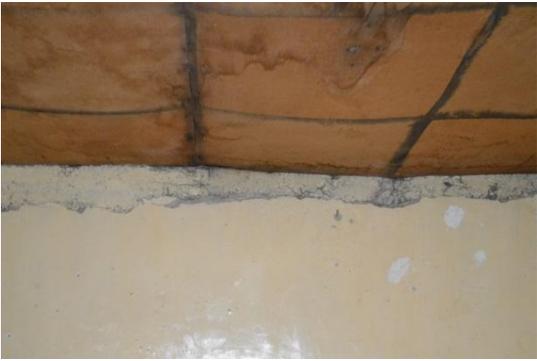
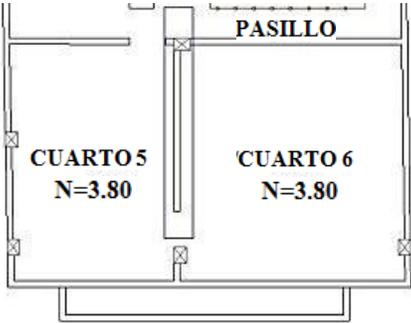
Descripción:	Oquedades en la viga
Posibles causas:	Mal colado del concreto Mala dosificación del hormigón Falta de vibrado en la viga
Pronóstico	Hormigón poroso Disminución de la resistencia del hormigón Carbonatación Corrosión de las armaduras [21]
Tratamiento:	<ul style="list-style-type: none"> • Protección del piso para evitar daños debido a la reparación. • Apuntalamiento de la viga para seguridad de los trabajadores. • Escarificación manual con cincel y combo para la eliminación del hormigón segregado.[21] • Retiro de los escombros producidos por la escarificación. • Aplicación de una capa de SikaRep (Mortero de reparación del hormigón) mediante el siguiente proceso: <ul style="list-style-type: none"> ➢ Saturación de la superficie a saturar evitando los empozamientos de agua que pueden disminuir la eficacia del producto, la superficie debe estar rugosa para mejorar la adherencia. ➢ Mezclar el producto de reparación (por 25kilos de SikaRep 5 litros de agua) a mano o en un mezclador de bajas revoluciones hasta conseguir una mezcla homogénea. ➢ Aplicar una capa de 2cm de espesor sobre la superficie deseada, la aplicación puede ser con bailejo o con una bomba. [41] • Encofrar la parte faltante dejando una entrada para la colocación de una bomba de concreto. • Vertido del hormigón a la superficie a reparar mediante una bomba. • Desencofrar a los siete días. • Reposición del acabado.

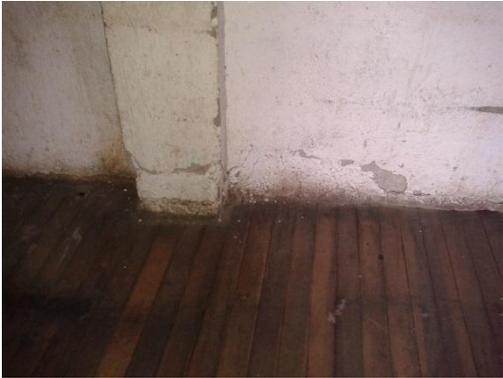
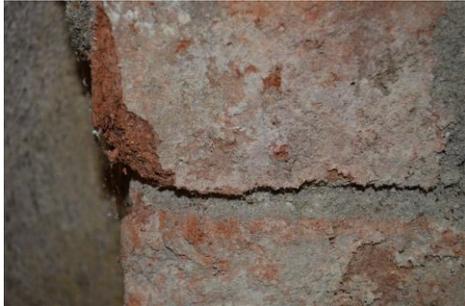
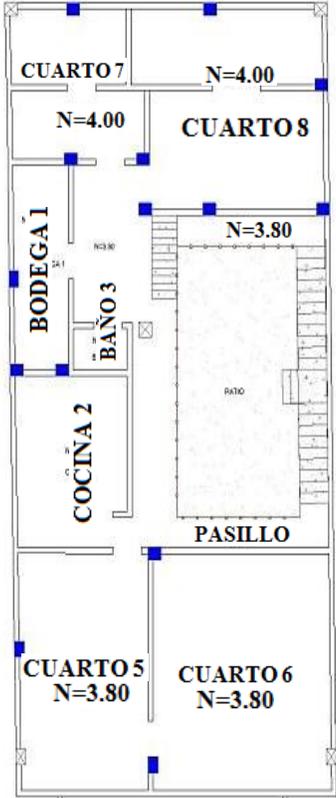
Descripción:	Desprendimiento del revestimiento
Posibles causas:	Falta de mantenimiento. Falta de ventilación. Cuartos 7 y 8 Humedad por condensación Criptoeflorescencias
Pronóstico	Desprendimiento del revestimiento en toda la columna. Deterioro y pérdida de sección.
Tratamiento:	El implemento de una mejor ventilación es la parte primera que debe ser atendida, sobre todo en los cuartos 7 y 8, la ficha Nro. 17 Cod: 2.06 atiende este requerimiento. Sin embargo para reponer las zonas ya afectadas se procede como sigue: <ul style="list-style-type: none"> • Limpiar la superficie en seco con cepillos de acero hasta eliminar todas las sales cristalizadas y el material superficial del ladrillo hasta 50 cm más arriba del borde superior del daño. • Remover todo el polvo derivado del cepillado. • Impregnar la zona afectada con ácido clorhídrico. [47] Un producto comercial que cumple el papel del ácido es el Neutralizador Aditec ,

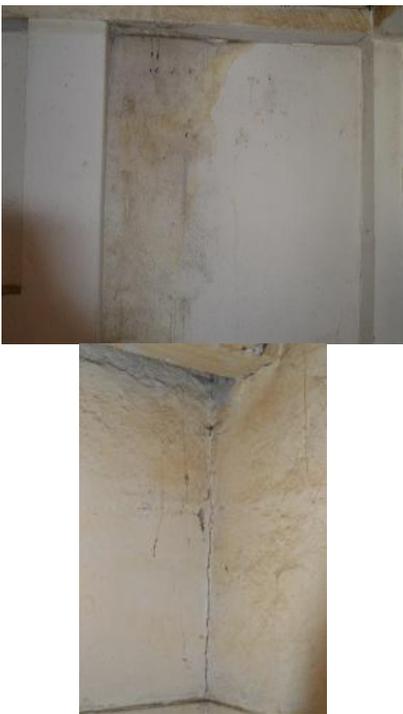
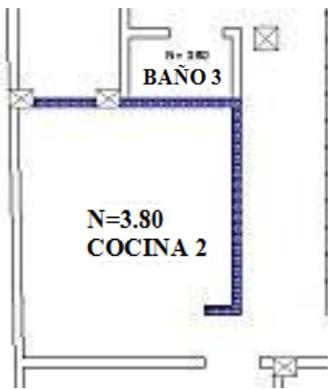
Descripción:	Desprendimiento de material de revestimiento. Fisura trasversal
Posibles causas:	Falta de mantenimiento Humedad por condensación Hundimiento de la losa Mala ejecución de la obra (La pared no está amarrada a ninguna columna o viga en el lado derecho).
Pronóstico	
Tratamiento:	<u>Las paredes que no se demuelen por la sustitución del entepiso serán tratadas como lo dicta el proceso de Muros de la Planta 1 correspondientes a la ficha Nro 17 Cod. 2.06</u>
Observaciones:

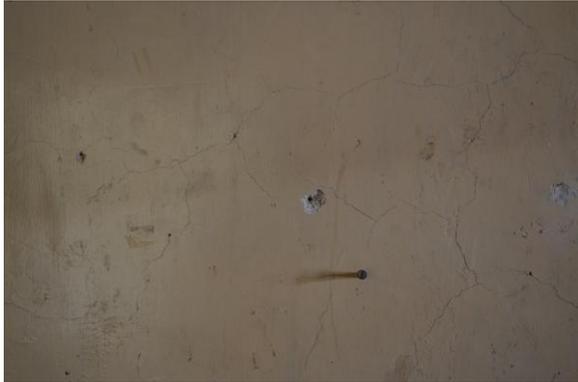
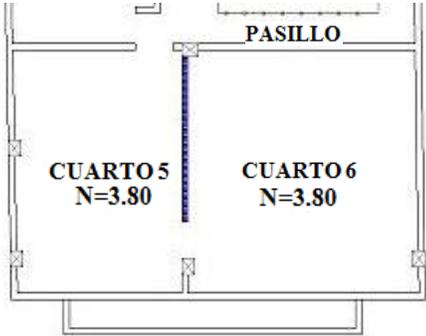
Descripción:	Agrietamiento de la pared
Posibles causas:	Exceso de calor de hidratación [20] Retracción del mortero que conforma su recubrimiento[18]
Pronóstico	Desprendimiento del recubrimiento
Tratamiento:	<ul style="list-style-type: none"> • Remover la pintura de la pared con una espátula o cepillo metálico y luego con una lija para cemento hasta que el enlucido quede expuesto. • Limpiar el polvo de la superficie de la pared, producto del lijado. <p>Aplicar el Empaste Acrílico Sika siguiendo el siguiente proceso:</p> <ul style="list-style-type: none"> ➤ Aplicar el empaste con la ayuda de una llana metálica, bailejo o espátula de forma pareja hasta obtener una superficie lisa. ➤ Aplicar de 3 a 4 capas, dependiendo de la porosidad de la superficie. ➤ Cuando seque, lijar la superficie para lograr una textura más lisa. ➤ Proceder a pintar al menos 5 horas después de colocar el empaste.

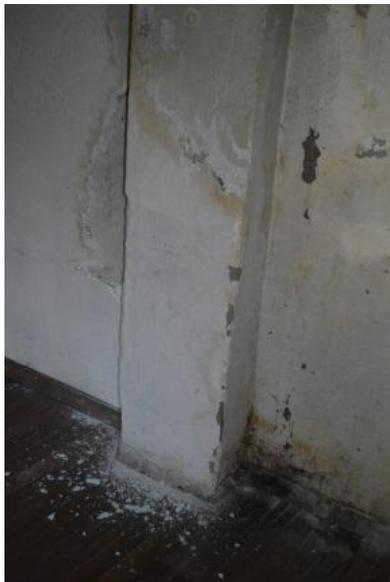
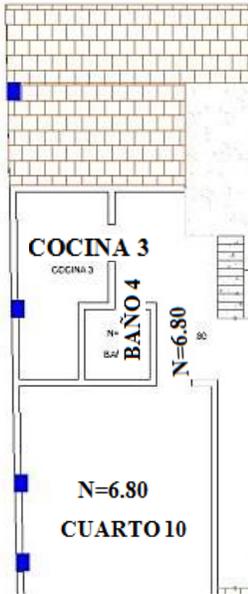
Descripción:	Exfoliación y desprendimiento de material
Posibles causas:	Humedad por absorción (goteras) Criptoeflorescencias
Pronóstico	Desprendimiento del revestimiento en toda la columna. Deterioro y pérdida de sección.
Tratamiento:	<ul style="list-style-type: none"> • Limpiar la superficie en seco con cepillos de acero hasta eliminar todas las sales cristalizadas y el material superficial del ladrillo hasta 50 cm más arriba del borde superior del daño. • Remover todo el polvo derivado del cepillado. • Impregnar la zona afectada con ácido clorhídrico. [47] <p>Un producto comercial que cumple el papel del ácido es el Neutralizador Aditec, cuyo proceso de uso es como sigue:</p> <ul style="list-style-type: none"> ➤ Aplicar el producto Neutralizador Aditec directamente (sin mezclar) sobre la zona a tratar usando brocha o rodillo. ➤ Dejar que seque por al menos 24 horas antes de colocar el revocamiento faltante. [32] <p>La recuperación del revestimiento se lo debe hacer con un mortero de cemento impermeable. [47]</p> <p>Aditec Reductor de Fisuras es un aditivo que le da al mortero mayor adherencia y lo impermeabiliza, por lo cual se lo recomienda en este tratamiento, su modo de empleo es el siguiente:</p> <ul style="list-style-type: none"> ➤ Limpiar la superficie de todo tipo de polvo

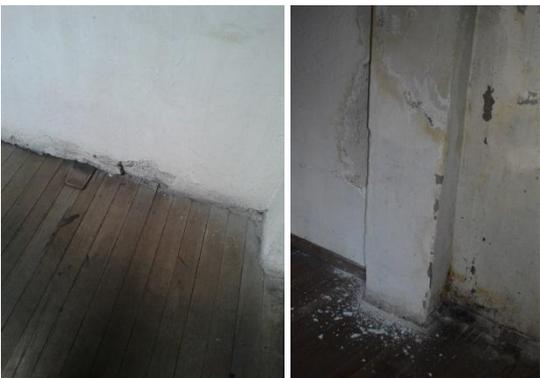
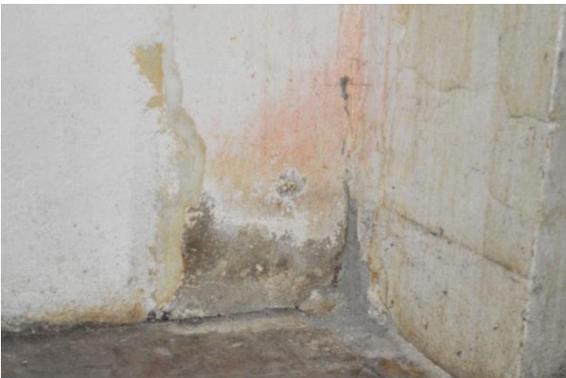
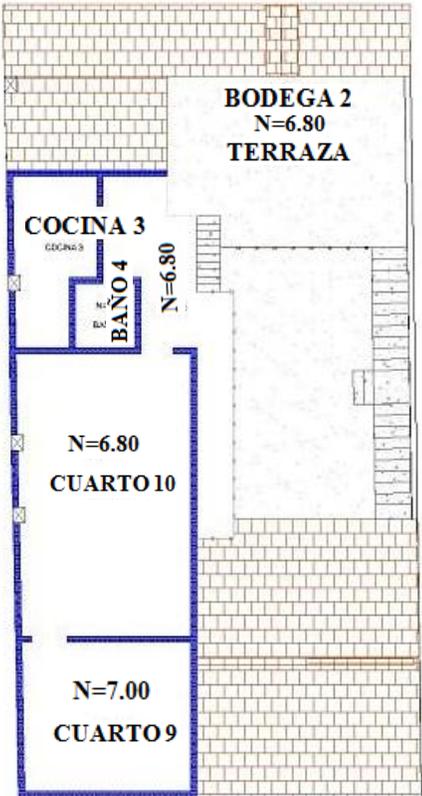
<p>Descripción:</p>	<p>Humedad, exfoliación y desprendimiento de material</p>
<p>Posibles causas:</p>	<p>Falta de mantenimiento Humedad por absorción (goteras)</p>
<p>Pronóstico</p>	<p>Expansión de la humedad, desprendimiento de la pintura. Desprendimiento del material de revestimiento.</p>
<p>Tratamiento:</p>	<p>Primero que nada es importante la reparación de la cubierta en la que existen goteras, las cuales permiten el ingreso del agua hasta estas paredes y las deterioran. Esto se lo puede hacer usando chova o masilla. La reparación de estas zonas ya afectadas se las realiza de la misma manera que se realizó en los cuartos de la planta baja y planta 1:</p> <ul style="list-style-type: none"> • Limpieza de la superficie afectada en seco con cepillos de acero hasta 50 cm más allá del contorno del área afectada. [47] • Lijado de la superficie con una lija de hormigón gruesa. • Eliminar todo el polvo suelto.

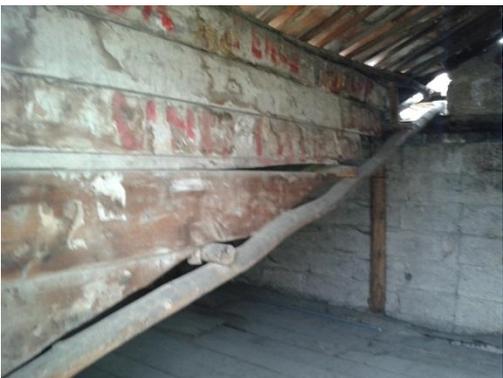
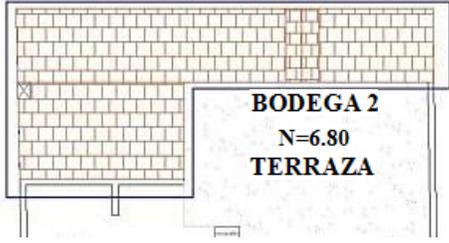
Descripción:	Deterioro general
Posibles causas:	Mala ejecución
Pronóstico	
Tratamiento:	Desmontar para ampliar la terraza
Observaciones:	Debido a que los elementos que componen la bodega son de madera y planchas de cinc, no existe un proceso de riguroso de demolición.

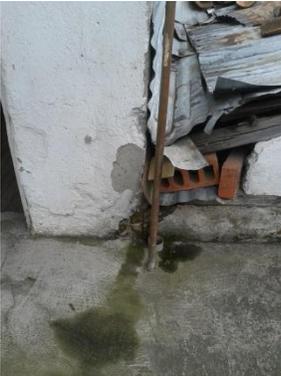
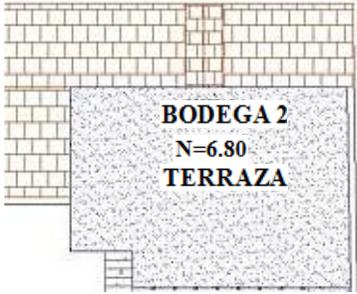
Descripción:	Falta de impermeabilización
Posibles causas:	Mala ejecución
Pronóstico	Deterioro de la superficie. Estancamiento de Agua.
Tratamiento:	<ul style="list-style-type: none"> • Remoción de suciedad del piso mediante cepillo de acero • Limpieza de impurezas mediante chorro de agua a alta presión. Recomendable mezclar con un removedor biodegradable para la remoción de impurezas orgánicas y grasas.[21] • Dar una pendiente adecuada mediante la utilización de una capa de mortero simple. Para mejor adherencia entre la capa de mortero y el piso existente, se utilizará el aditivo Sika Top 50 (Resina de Unión), mediante el siguiente proceso: <ul style="list-style-type: none"> ➤ Aplicar una capa de de la resina mediante brocha o rodillo formando una capa uniforme sobre la superficie aplicada. ➤ Dejar transcurrir mínimo 30 minutos antes de colocar la capa de mortero para obtener una buena adherencia. [42] • Colocación de cerámica aplicando una capa de 5mm de espesor de SikaCeram Standard para mejora de estética del piso [39] El emporado debe realizarse utilizando sikaflex 1C, para evitar la infiltración del agua a través de las juntas de la cerámica. [37]

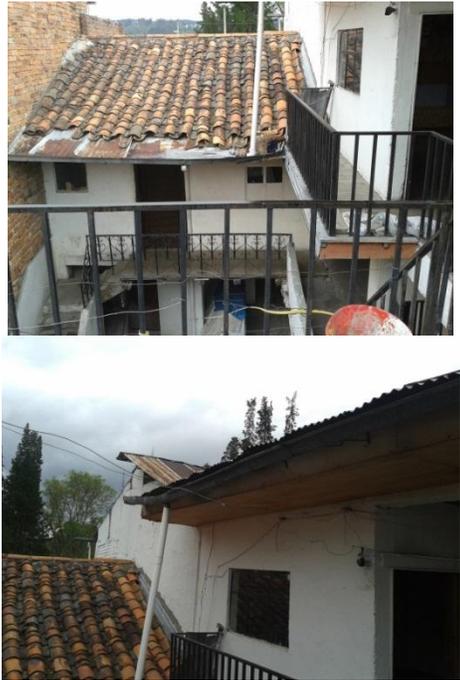
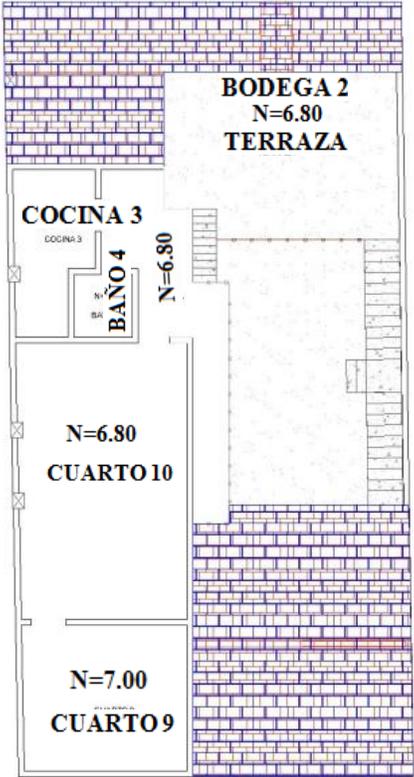
Descripción:	Deterioro general de la cubierta.
Posibles causas:	Factores atmosféricos Fin de vida útil
Pronóstico	Aumento de goteras Colapso parcial
Tratamiento:	<ul style="list-style-type: none"> • Primero que nada se realiza el desmonte de la teja tomando las precauciones necesarias y las colocamos en el patio central de la vivienda. • Desmontar las planchas de cinc • Reemplazar las planchas de cinc con planchas de Techo de fibrocemento Eternit. • Colocar la nueva teja sobre las planchas. • Ubicar la cumbrera y construir los lagrimeros en los encuentros del techo con las paredes colindantes. • Colocar los canales correspondientes para la recolección de las aguas lluvia, las cuales drenaran hasta el desagüe que se encuentra en el patio central. [8]

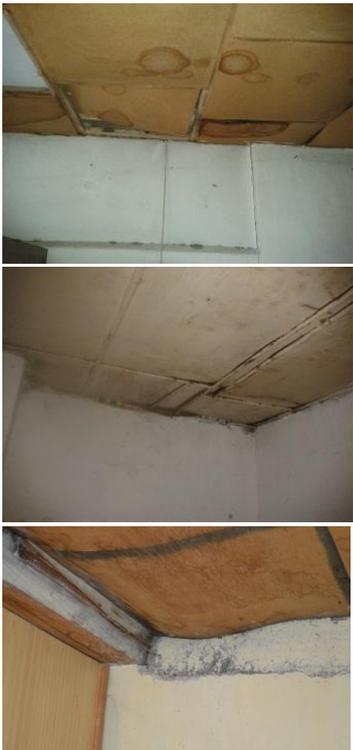
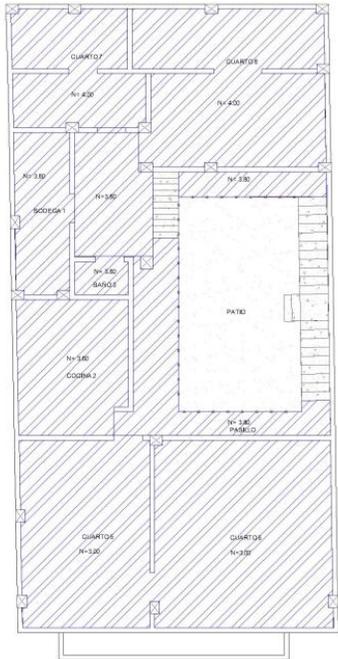
Descripción:	Deterioro en general
Posibles causas:	Mala selección del material (madera prensada) humedad
Pronóstico	Pudrición del material Colapso del cielo raso-
Tratamiento:	<p>Dado el estado de todo el cielo raso de la vivienda, se propone el cambio de todo este elemento en toda la vivienda de la siguiente manera:</p> <ul style="list-style-type: none"> • Armado de estructura de perfiles metálicos galvanizados, sobre las cuales se asentarán unas planchas de gypsum de 1.22m de ancho por 2.44m de largo. • Marcar la altura deseada sobre las paredes. • Fijar a la pared mediante tornillos los perfiles “L” con una separación máxima de 60cm. • Sobre los perfiles ajustados a la pared se indicara la separación de los perfiles longitudinales y transversales. • La marca de los perfiles longitudinales se llevan a la cubierta o entepiso con una plomada para así colocar fijaciones para los elementos de suspensión con una separación máxima de 1,20m. • En estos elementos de suspensión serán amarrados los perfiles longitudinales, a

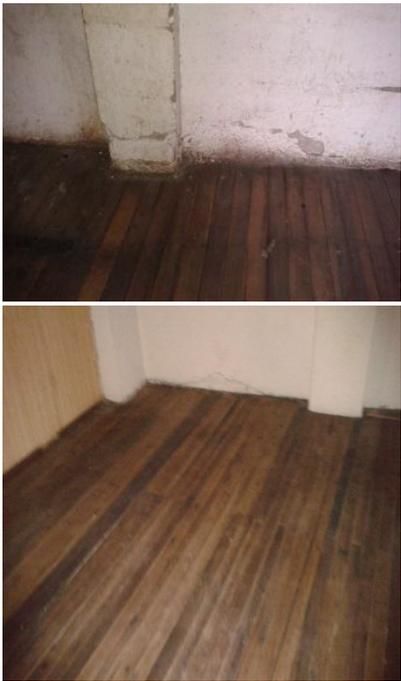
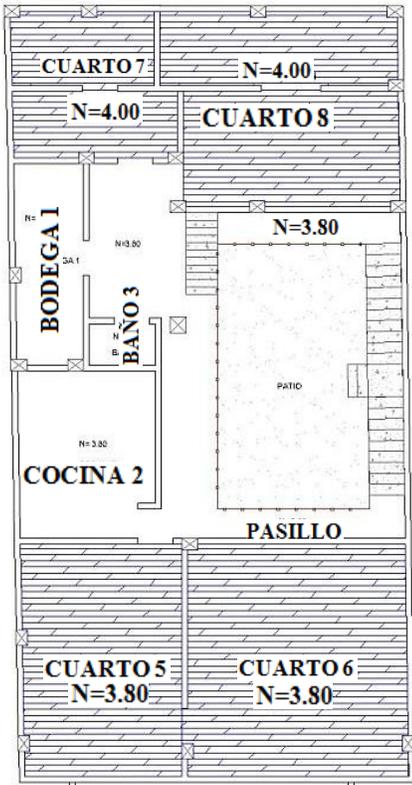
Descripción:	Suciedad
Posibles causas:	Falta de mantenimiento Envejecimiento de la madera
Pronóstico	Deterioro de la madera Propenso al ataque de organismos xilófagos.
Tratamiento:	<ul style="list-style-type: none"> • Lijar la madera manualmente o con lijadora eléctrica para remover todo tipo de suciedad. • Colocar el producto decorlac (laca de acabado) de la siguiente manera: <ul style="list-style-type: none"> ➢ Homogenizar los componentes el productos y dejar reposar por 15 minutos. ➢ Aplicar de una a dos manos de la laca de acabado con una pistola convencional y dejar secar por un mínimo de 90 minutos para proceder a lijar. [15]
Observaciones:	Optar por no estar en el área lacada por un par de horas por bienestar de la persona debido a los olores producidos por la laca en las primeras horas. El piso de madera también se encuentra localizado en los cuartos 9 y 10 de la planta 2

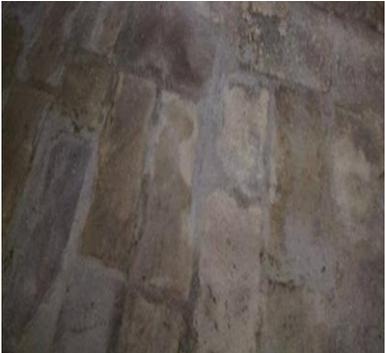
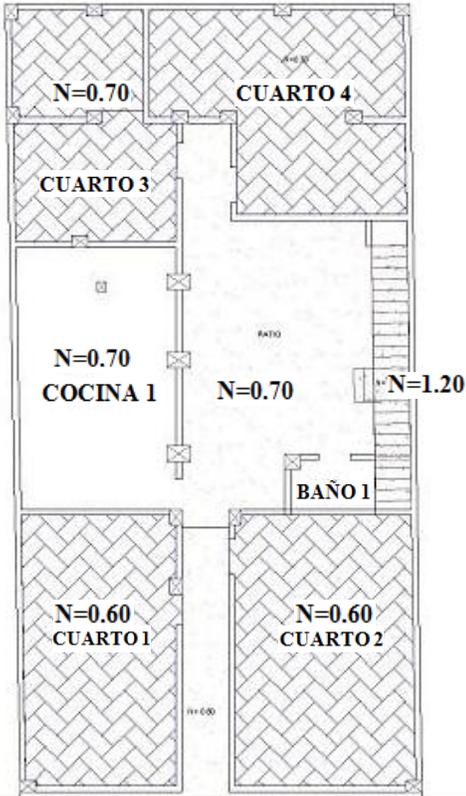
Descripción:	Suciedad
Posibles causas:	Falta de mantenimiento Envejecimiento de la cerámica
Pronóstico	Deterioro de la cerámica
Tratamiento:	<ul style="list-style-type: none"> • Remover la suciedad del piso utilizando LAVADOR 100 GEL siguiendo el proceso: <ul style="list-style-type: none"> ➤ Utilizar guantes para evitar el contacto con el producto (es tóxico). ➤ Aplicar el producto sin diluir usando un cepillo para remover toda la suciedad. ➤ Acabado de limpiar todas la suciedad en juagar y secar con un paño [25]
Observaciones:	No acercarse a la zona tratada por un par de horas hasta que el olor sea casi imperceptible.

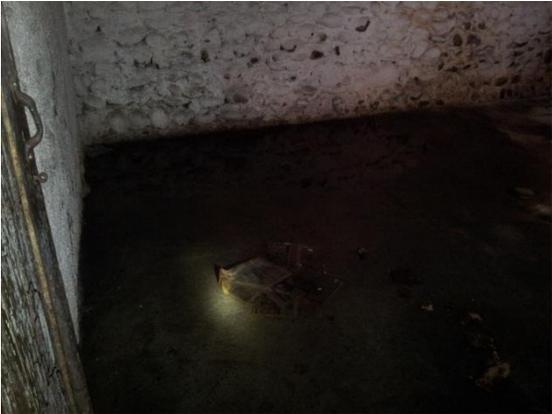
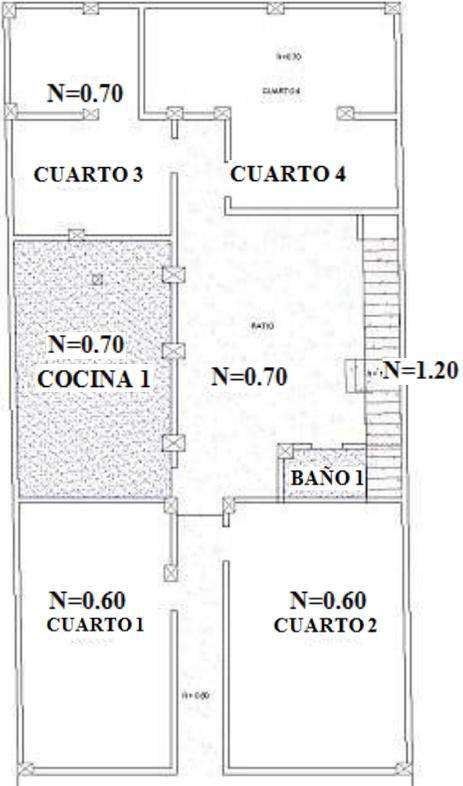
<p>Descripción:</p>	<p>Suciedad, manchas y exfoliación</p>
<p>Posibles causas:</p>	<p>Estancamiento de agua Falta de mantenimiento. Constante exposición a condiciones atmosféricas.</p>
<p>Pronóstico</p>	<p>Aumento de porosidad Escamación. [21] Desagregación superficial.</p>
<p>Tratamiento:</p>	<ul style="list-style-type: none"> • Remoción de suciedad del piso mediante cepillo de acero • Limpieza de impurezas mediante chorro de agua a alta presión. Recomendable mezclar con un removedor biodegradable para la remoción de impurezas orgánicas y grasas.[21] • Nivelar la superficie mediante la utilización de una capa de mortero simple. Para mejor adherencia entre la capa de mortero y el piso existente, se utilizará el aditivo Sika Top 50 (Resina de Unión), mediante el siguiente proceso: <ul style="list-style-type: none"> ➤ Aplicar una capa de de la resina mediante brocha o rodillo formando una capa uniforme sobre la superficie aplicada.

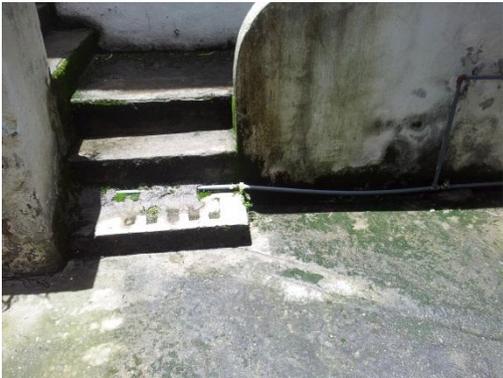
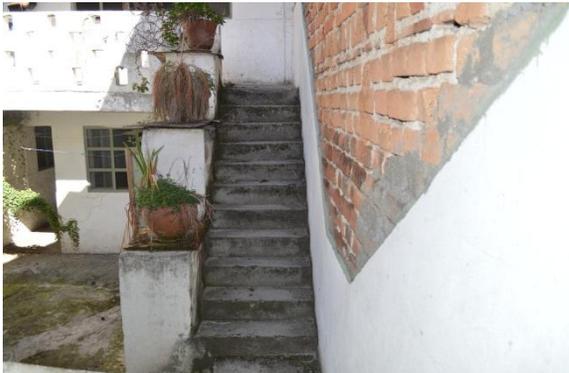
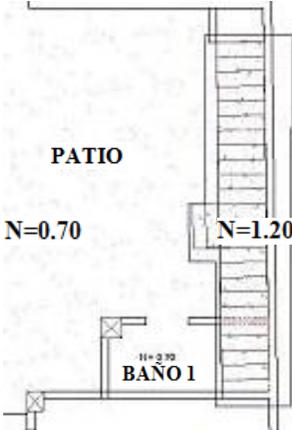
Descripción:	Suciedad, manchas y exfoliación
Posibles causas:	Falta de implementación de un recubrimiento. Infiltración de agua en la superficie del cemento.
Pronóstico	Aumento de porosidad Escamación. [21] Desagregación superficial.
Tratamiento:	<ul style="list-style-type: none"> • Remoción de suciedad del piso mediante cepillo de acero • Limpieza de impurezas mediante chorro de agua a alta presión. Recomendable mezclar con un removedor biodegradable para la remoción de impurezas orgánicas y grasas.[21] • Nivelación del piso mediante la adición de una capa de mortero. • Colocación de cerámica aplicando una capa de 5mm de espesor de SikaCeram Standard para mejora de estética del piso [39]

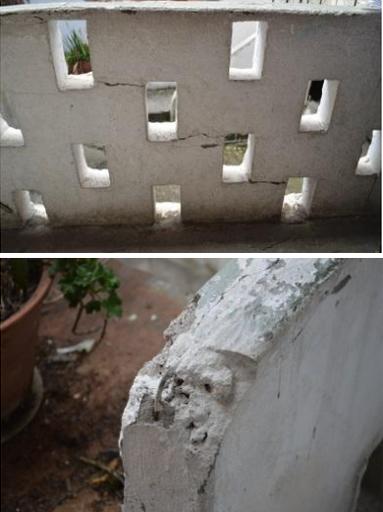
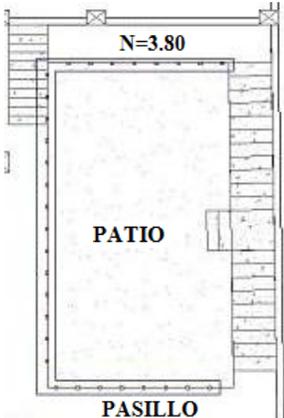
Descripción:	Desprendimiento Agrietamiento Exposición de acero de refuerzo en las esquinas
Posibles causas:	Gran exposición atmosférica Asentamiento diferencial de la losa de la cocina
Pronóstico	Deterioro del pasamano Pérdida de sección en esquinas
Tratamiento:	<p>La sección del pasamano que se encuentra sobre el área del entrepiso a demoler será reemplazada en su totalidad manteniendo el mismo diseño. Para aquello se realizará lo siguiente:</p> <ul style="list-style-type: none"> • Demolición parcial del pasamano. • Retiro de los escombros para evitar su acumulación. • Limpieza total del recubrimiento con cepillo de acero y posteriormente su lavado para eliminar el polvo en su superficie. • Completar la sección faltante con ladrillos utilizando mortero de cemento como unión entre los elementos y colocando el canto del ladrillo como superficie de contacto con el entrepiso, dejando un espaciado entre ladrillo y ladrillo equivalente a la longitud de la testa del ladrillo. (esto para la base del pasamano). • Los ladrillos se irán colocando entre ellos a un tercio de la longitud del canto. • Encima de la estructura del pasamano se encuentra una capa de mortero con un refuerzo de acero, desprendida. Se recomienda escarificar la sección afectada y reponerla con un mortero simple. • Después se procede a la impermeabilización del pasamano utilizando el producto Sika Imper Mur (resina acuosa de impregnación) siguiendo el proceso: <ul style="list-style-type: none"> ➤ Aplicar Sika Imper Mur (al menos dos capas) con una brocha o rodillo, dejar secar la primera capa para realizar la segunda pasada. ➤ Dejar secar al menos por 24 horas antes de poner un nuevo
