# UNIVERSIDAD DE CUENCA

## FACULTAD DE INGENIERÍA ESCUELA DE INGENIERÍA CIVIL

### “PROYECTO GEOTÉCNICO E HIDROLÓGICO PARA LA ESTABILIZACIÓN E IDENTIFICACIÓN DE MEDIDAS DE MITIGACIÓN EN LA ZONA DEL DESLIZAMIENTO DE QUILLOAC”

Tesis previa a la Obtención del  
Título de Ingeniera Civil

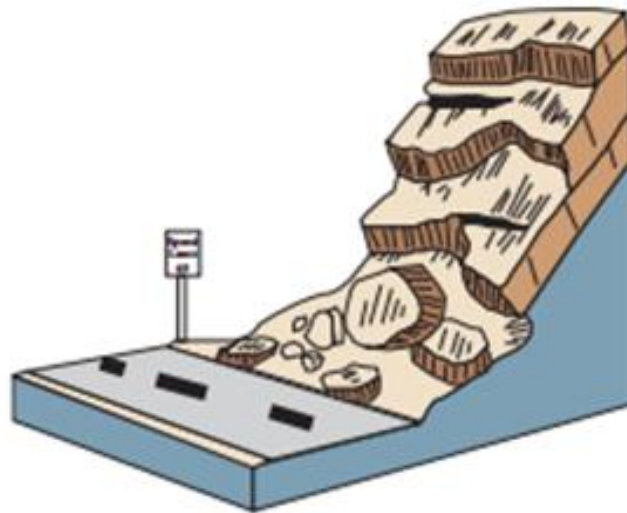
presentan como caídos o deslizamientos y rápidamente evolucionan y se transforman a flujos o avalanchas. La pendiente de los flujos es generalmente superior a 20% y es común que haya pendientes de más de 100%. Su presencia es común tanto en las rocas ígneas y metamórficas muy fracturadas, como en las rocas sedimentarias con ángulos fuertes de buzamiento de los planos de estratificación (Ver Ilustración 2.6).

Ilustración 2.6 flujos de bloques de roca. (USGS, 2004)

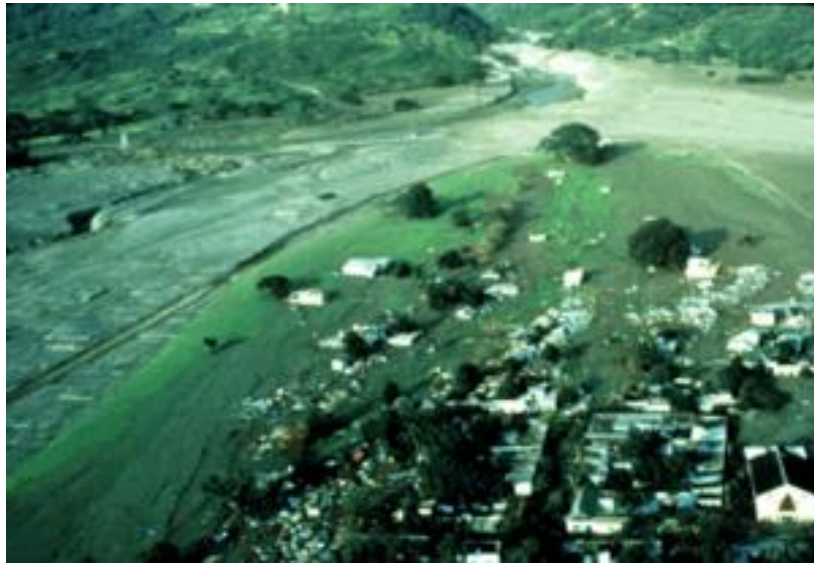
- **Lahares:** Los lahares constituyen un tipo especial de avalancha o flujo de detritos, generados por el deshielo rápido de áreas de nevados, con erupciones volcánicas. el flujo de agua arrastra lodo, ceniza volcánica y detritos formando avalanchas de gran magnitud y alta velocidad, en la Ilustración 2.11 se muestra el lahar formado debido a la tragedia ocurrida en la ciudad de Armero en Colombia después de la erupción del volcán Nevado del Ruiz.

Ilustración 2.11 Lahar que cubrió la ciudad de Armero, Colombia.  
Fuente: [http://es.wikipedia.org/wiki/Tragedia\\_de\\_Armero](http://es.wikipedia.org/wiki/Tragedia_de_Armero)

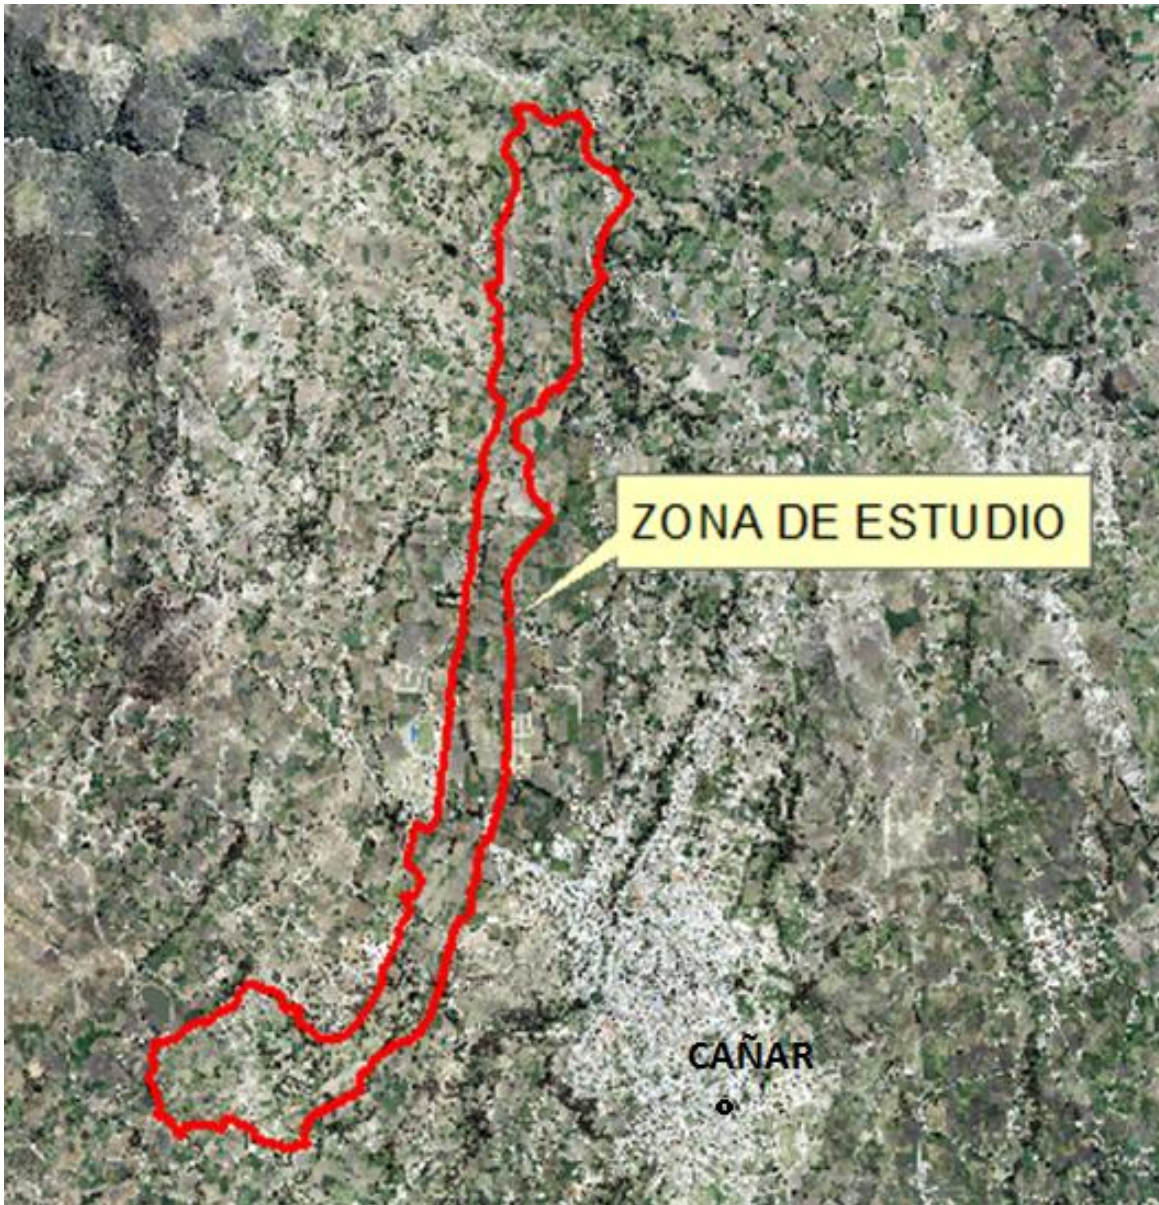
- La zona en análisis se ubica en el Ecuador, Provincia Cañar, Cantón Cañar, Parroquia La Posta, Chaglaban, Quilloac como se muestra en el **Anexo 1, Anexo 2, Anexo 3.**
- Localmente la zona afectada se encuentra ubicada en la parte más alta en la comunidad Quilloac a una altura de 3.995 m.s.n.m. y en la parte más baja en la comunidad La Posta a una altura de 2.827 m.s.n.m.
- El área está delimitada como se observa en la Ilustración 3.1: en UTM-WGS84: las coordenadas en UTM-WGS84 del sitio más alto son: 728.541, 9´721.023; 728.872, 9´720.931; las coordenadas del sitio intermedio: 728.255, 9´718.499; 728.514, 9´718.494 y las coordenadas del sitio más bajo son 726.825, 9´716.716; 726.943, 9´716.317. Se estima que la superficie afectada es alrededor de 180 ha, según la delimitación entregada por el GADICC (véase **Anexo 4**).

Ilustración 3.1 Delimitación de la zona de estudio

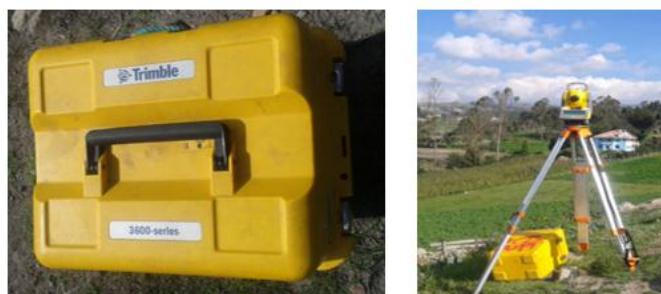
Se planteó que el periodo de monitoreo de los hitos se realizara dos veces durante la ejecución de este proyecto mediante la colaboración logística del GADICC a través de equipos marca TRIMBLE 3600-SERIES de alta precisión (ver Ilustración 3.2), un GPS diferencial marca TOPCOM, y equipo de trabajo del GADICC.

Ilustración 3.2 Equipos de topografía.

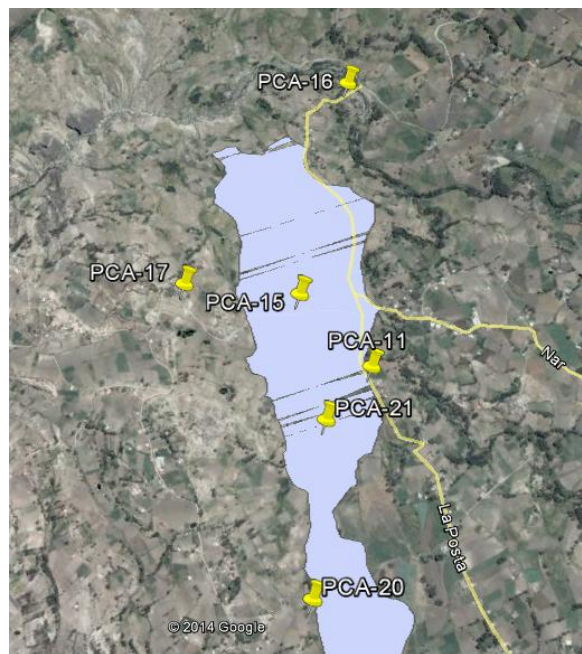
Ilustración 3.8 Ubicación de los PCA realizados en la parte inferior del deslizamiento.

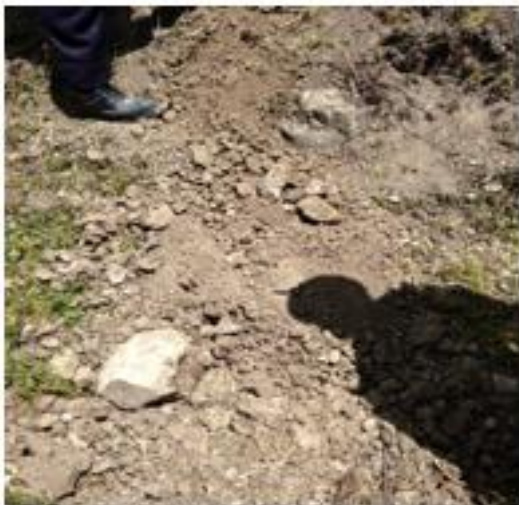
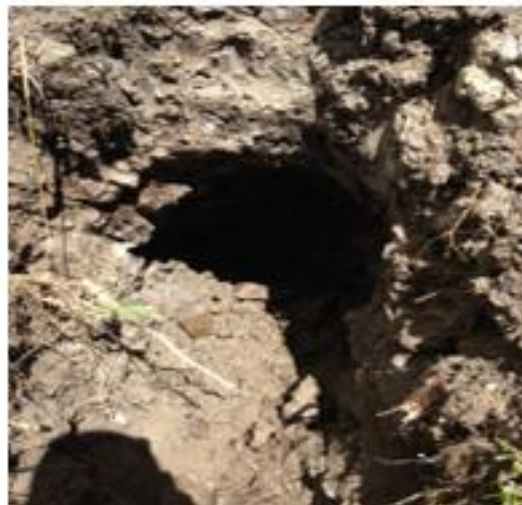
El segundo material es un relleno al volteo realizado con material del lugar, restos de árboles y materiales de construcción y no presenta una correcta compactación. Este material se observa hasta una profundidad de 0.80 m.

El tercer tipo de material es arenoso de color café oscuro con presencia de agregados gruesos redondeados y forma alargados. Este material se encuentra seco al momento de la exploración y posee una consistencia blanda, la cementación del suelo donde se realiza la exploración es media y posee una estructura estratificada visiblemente en el talud, además presenta el material una tenacidad baja. Este material se puede observar hasta el final de la excavación.

Foto 2. Excavación para el PCA 02. Ubicada en el sector de Chacaguin.

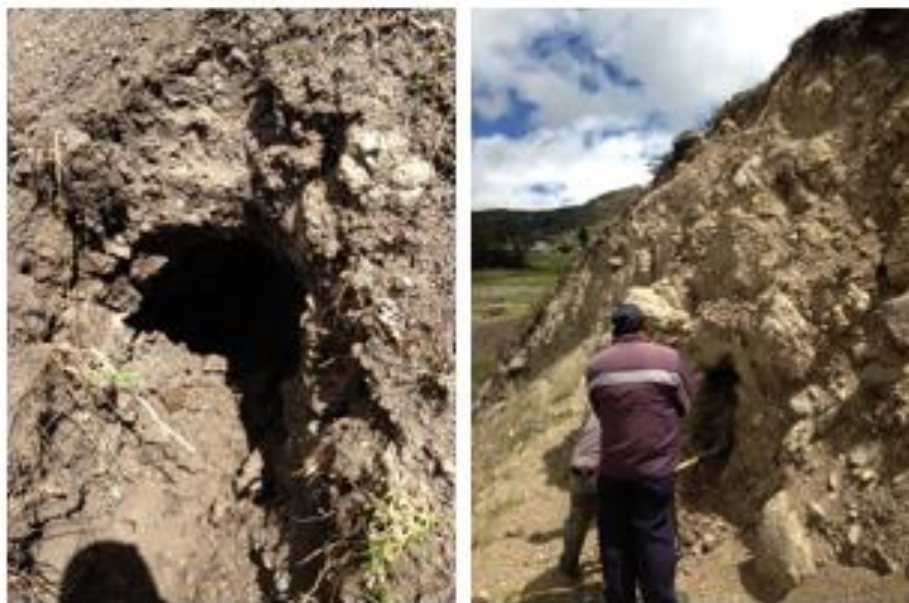
El segundo material es de color café con partículas subredondeadas con forma planas, la muestra se presenta con humedad. este material posee una consistencia muy blanda, la cementación del suelo donde se realiza la exploración es débil y posee una estructura estratificada visiblemente en el talud, además presenta el material una tenacidad media y una plasticidad media. Este material se puede observar hasta el final de la excavación.

Foto 3. Excavación para el PCA 03. Ubicada en el sector de Chacaguin.

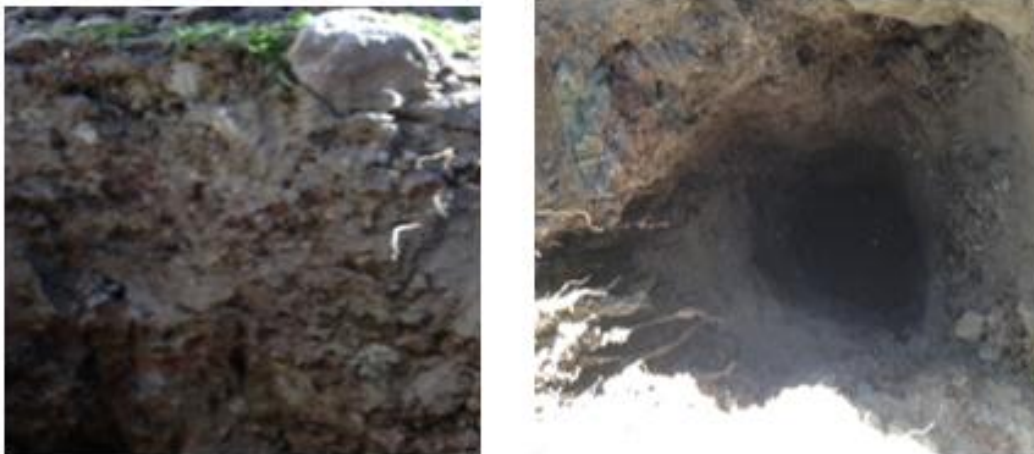
El segundo material es arenoso de color café claro con partículas subredondeadas con forma plana y alargada, la muestra se presenta con humedad. Este material posee una consistencia muy blanda, la cementación del suelo donde se realiza la exploración es débil y posee una estructura fisurada, además presenta el material una tenacidad media. Este material se observa hasta una profundidad de 1.25 m.

El tercer tipo de material es arcilloso de color plomo, la muestra se presenta saturada. Este material posee una consistencia blanda, la cementación del suelo donde se realiza la exploración es media y posee una estructura con lentes de arcilla amarilla, además el material presenta una tenacidad y plasticidad alta. Este material se puede observar hasta el final de la excavación.

Foto 4. Excavación para el PCA 04. Ubicada en el sector de la Iglesia de San Antonio.

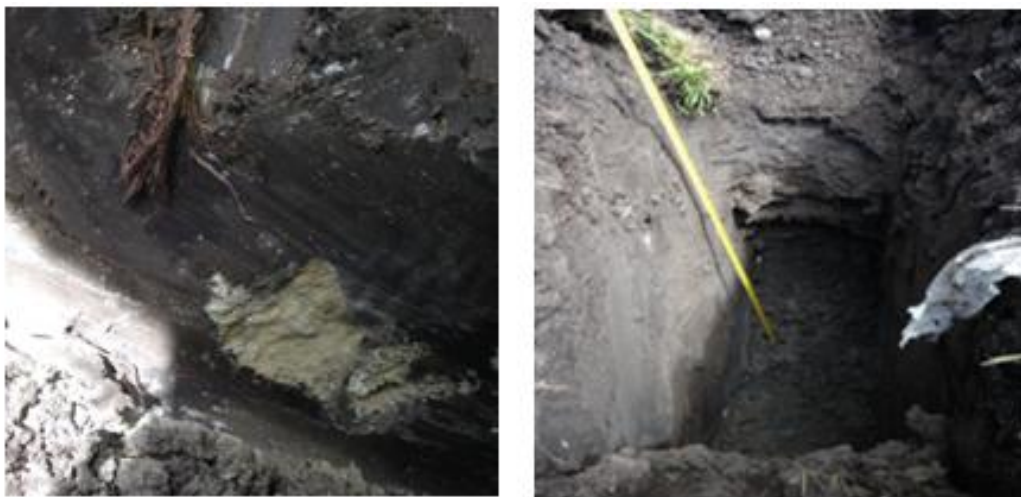
El tercer tipo de material es arcilloso de color plomo, la muestra se presenta húmeda. Este material posee una consistencia de firme a blanda, la cementación del suelo donde se realiza la exploración es firme, además el material presenta una tenacidad baja y plasticidad media. Este material se puede observar hasta el final de la excavación.

Foto 6. Excavación para el PCA 06. Ubicada en el sector de Guanto.

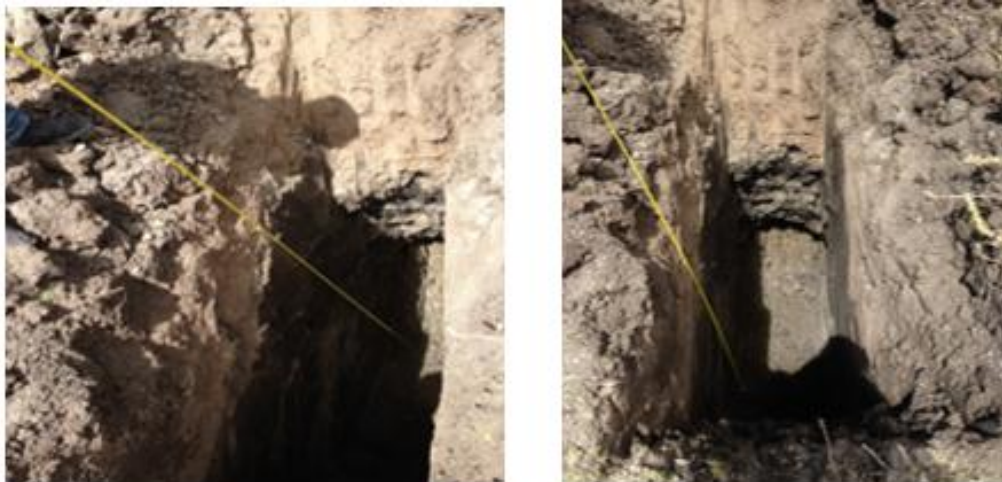
El tercer tipo de material es arcilloso de color negro, la muestra se presenta húmeda. Este material posee una consistencia de firme a blanda, la cementación del suelo donde se realiza la exploración es firme, además el material presenta una tenacidad baja y plasticidad media. Este material se puede observar hasta el final de la excavación.

Foto 7. Excavación para el PCA 07. Ubicada en la urbanización Inti- Raymi.

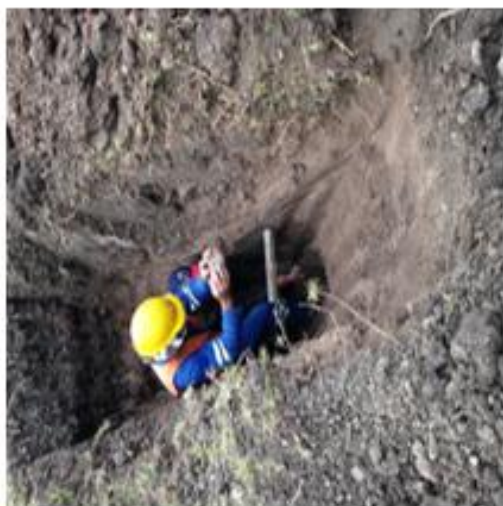
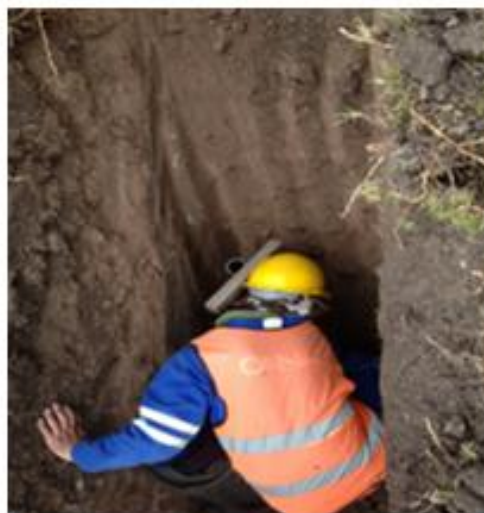
El segundo es de color negro claro formando un relleno con material arenoso y tiene una consistencia de firme a blanda y una cementación media. Este material se observa hasta una profundidad de 0.40 m.

El tercer tipo de material es arenoso de color café con visibilidad de partículas gruesas, la muestra se presenta seca. Este material posee una consistencia de firme a blanda, la cementación del suelo donde se realiza la exploración es firme, además el material presenta una tenacidad baja. Este material se puede observar hasta el final de la excavación.

Foto 8. Excavación para el PCA 08. Ubicada en la urbanización Inti- Raymi.

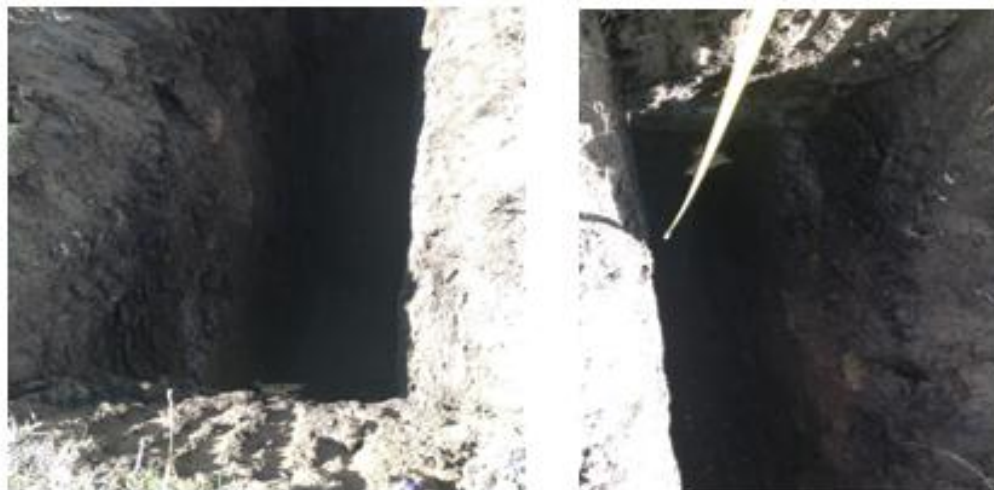
El tercer tipo de material es arcilloso de color plomo oscuro, la muestra se presenta húmeda. Este material posee una consistencia de firme a blanda, la cementación del suelo donde se realiza la exploración es firme, además el material presenta una tenacidad baja y plasticidad media. Este material se puede observar hasta el final de la excavación.

Foto 9. Excavación para el PCA 09. Ubicada en el sector de Chaglaban  
**PCA 10 (UTM-WGS84: 728.958 E, 9´720.606 N)**

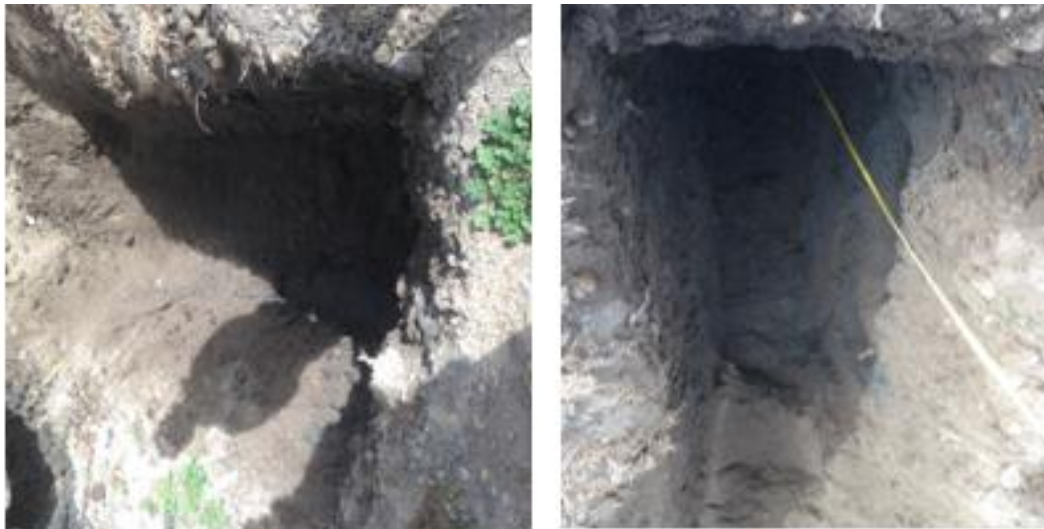
El tercer tipo de material es arcilloso de color plomo, la muestra se presenta saturada. Este material posee una consistencia de firme a blanda, la cementación del suelo donde se realiza la exploración es firme, además el material presenta una tenacidad y plasticidad media. Este material se puede observar hasta el final de la excavación.

Foto 10. Excavación para el PCA 10. Ubicada en el sector de Chaglaban.

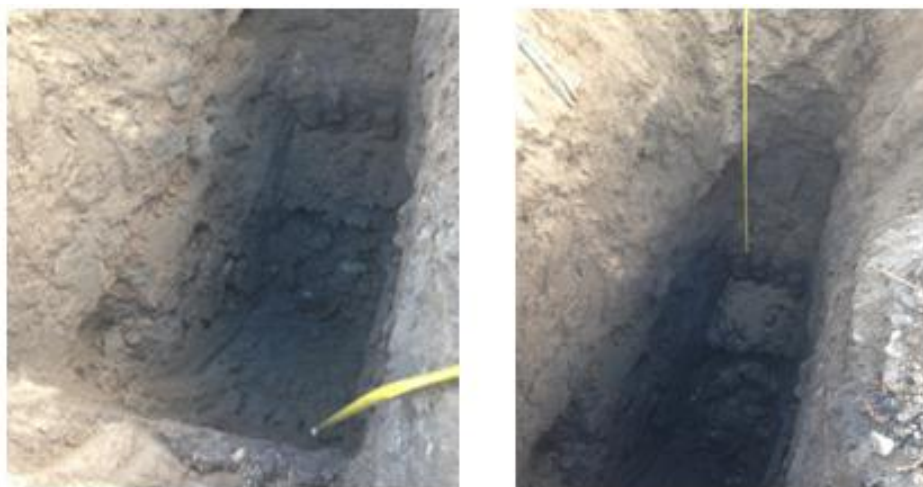
El segundo material es de color café claro formando un relleno con material de arenoso y tiene una consistencia firme y una cementación media. Este material se observa hasta una profundidad de 0.90 m.

El tercer tipo de material es arcilloso de color gris oscuro, la muestra se presenta saturada. Este material posee una consistencia blanda, la cementación del suelo donde se realiza la exploración es media, además el material presenta una tenacidad baja y plasticidad alta. Además se observó durante la exploración que a la profundidad de 2.35 m existen ojos de agua. Este material se puede observar hasta el final de la excavación.

Foto 11. Excavación para el PCA 11. Ubicada en el sector de Chaglaban.

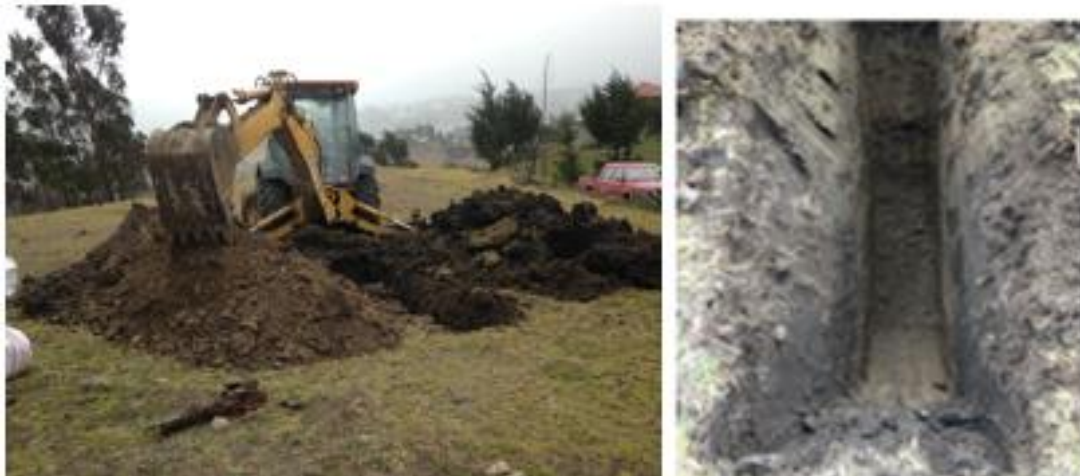
El segundo material es de color gris oscuro. Este material posee una consistencia blanda, la cementación del suelo donde se realiza la exploración es media, además el material presenta una tenacidad y plasticidad alta. Este material se observa hasta una profundidad de 2.70 m.

El tercer tipo de material es arcilloso de color café claro con clastos semiangulosos y con presencia de lentes de color amarillo, la muestra se presenta húmeda. Este material posee una consistencia blanda, la cementación del suelo donde se realiza la exploración es media, además el material presenta una tenacidad y plasticidad media. Este material se puede observar hasta el final de la excavación.

Foto 12. Excavación para el PCA 12. Ubicada en el sector de Cunducucho.

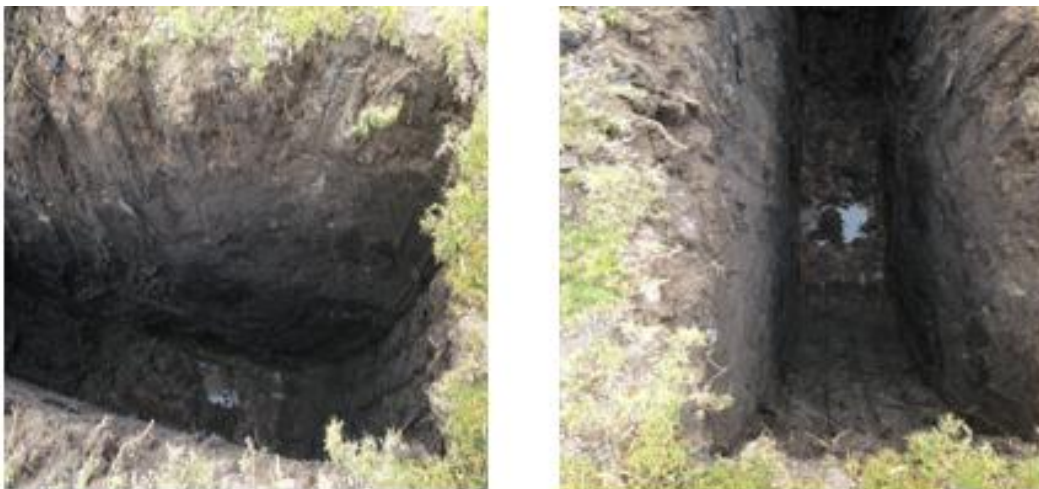
El tercer material arcilloso de color negro con estratificación homogénea. Este material posee una consistencia media, la cementación del suelo donde se realiza la exploración es media, además el material presenta una tenacidad y plasticidad alta. Este material se observa hasta una profundidad de 4.00 m.

El cuarto material es arcilloso de color gris claro con presencia de lentes de arcilla color rojizo, la muestra se presenta saturada. Este material posee una consistencia blanda, la cementación del suelo donde se realiza la exploración es débil, además el material presenta una tenacidad baja y plasticidad alta. Además se observó durante la exploración que al fondo de la calicata existen ojos de agua. Este material se puede observar hasta el final de la excavación.

Foto 13. Excavación para el PCA 13. Ubicada en el sector de la ciudadela de Choferes.

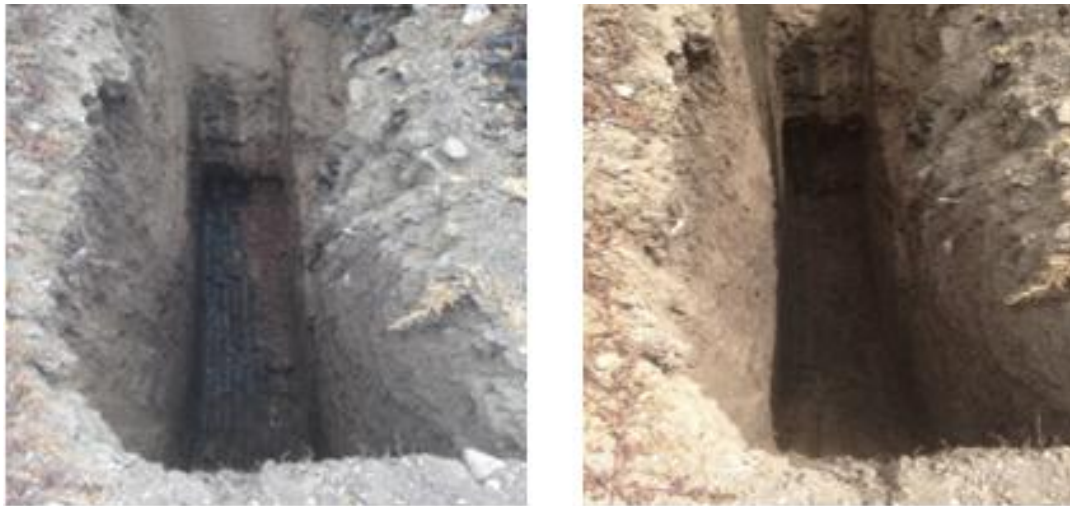
De la profundidad de 2.00 m a 2.50 m se observa un contacto de materiales al lado izquierdo el material de color gris tipo arcilloso y al lado derecho un material color café con consistencia de firme a blanda.

El tercer tipo de material es arcilloso de color plomo, la muestra se presenta saturada. Este material posee una consistencia de firme a blanda, la cementación del suelo donde se realiza la exploración es media, además el material presenta una tenacidad y plasticidad alta. Este material se puede observar hasta el final de la excavación.

Foto 14. Excavación para el PCA 14. Ubicada en el sector de Isavieja

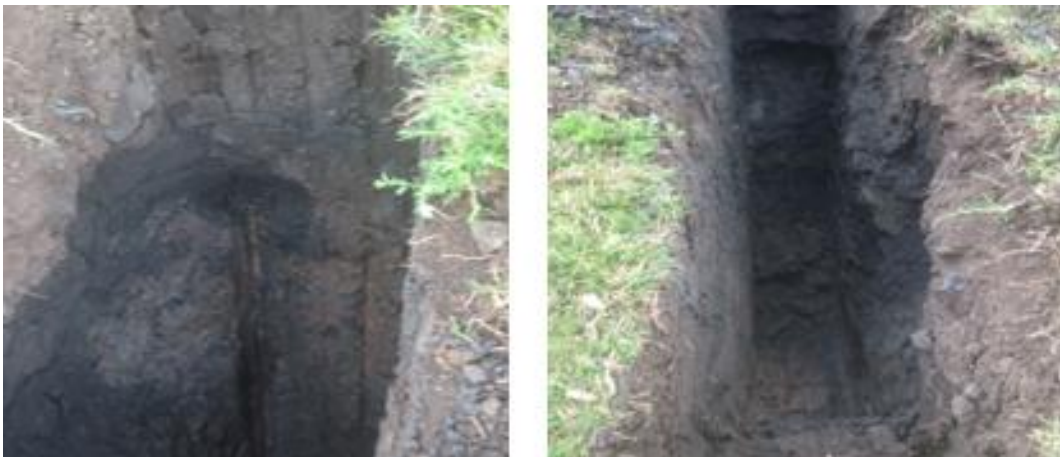
débiles durante la exploración ya que se derrumbaron. Este material se puede observar hasta el final de la excavación.

Foto 15. Excavación para el PCA 15. Ubicada en la comunidad La Posta.

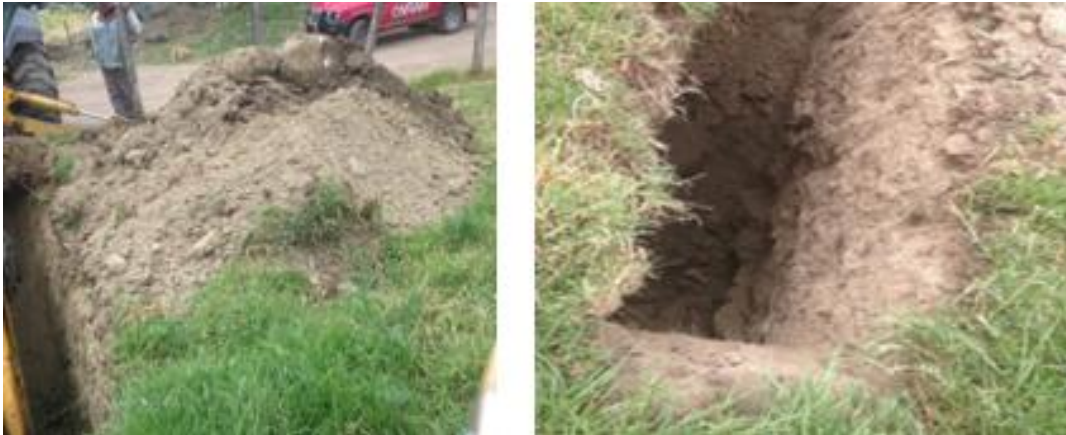
material presenta una tenacidad y plasticidad baja. Este material se puede observar hasta el final de la excavación.

Foto 16. Excavación para el PCA 16. Ubicada en el sector del puente de Río Cañar.

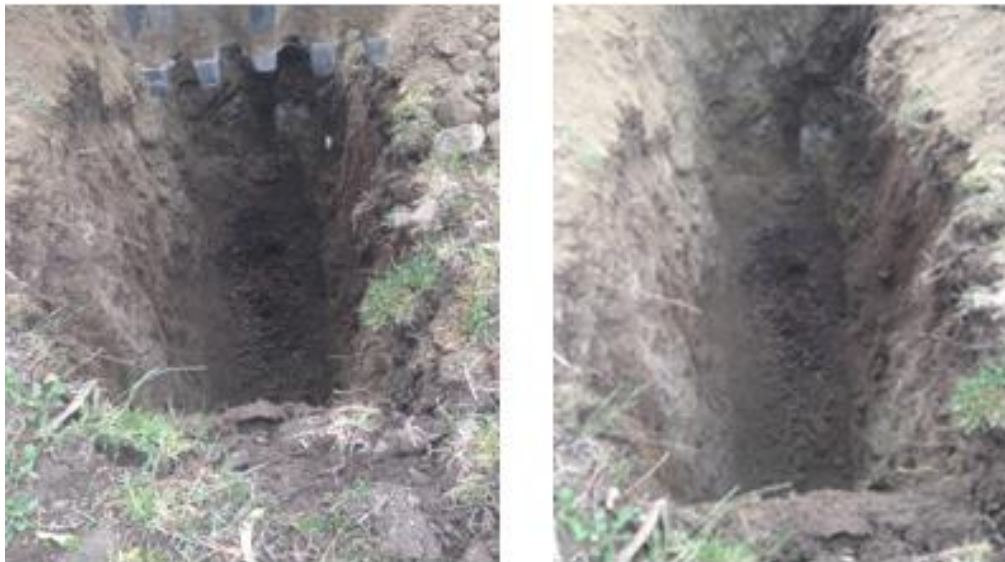
El primer material es una capa vegetal, este material es de color café claro formando un relleno con material del sitio. Este material se observa hasta una profundidad de 0.40 m.

El segundo material es tipo conglomerado conformado por matriz de color amarillento y clastos rosados claros milimétricos y centimétricos de hasta 30 cm. Este material posee una consistencia blanda, la cementación del suelo donde se realiza la exploración es débil, además el material no presenta plasticidad. Además se observó durante la exploración que la estructura de esta capa es homogénea y muy débil ya que se desmoronó las paredes de las calicatas. Este material se puede observar hasta el final de la excavación.

Foto 17. Excavación para el PCA 17. Ubicada en el sector de Cuchucún.

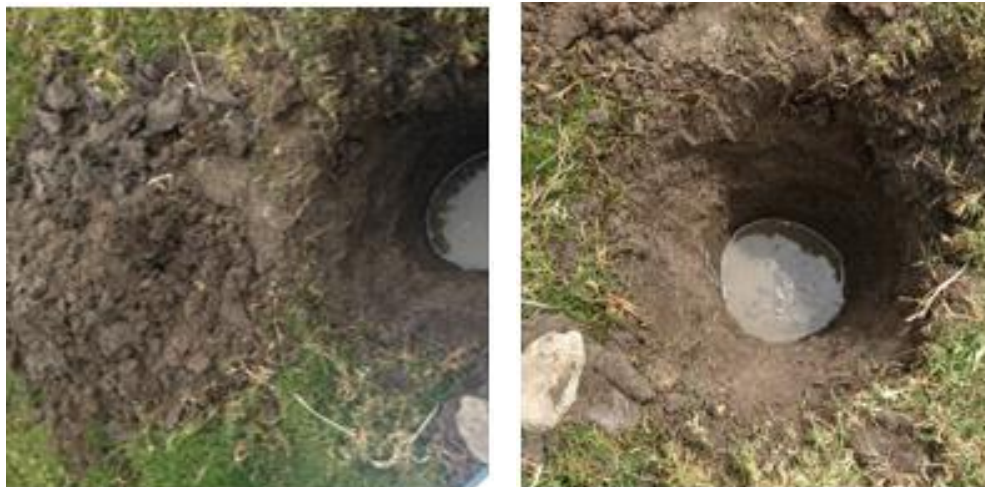
El primer material es una capa vegetal, este material es de color café claro formando un relleno con material del sitio. Este material se observa hasta una profundidad de 0.20 m.

El segundo material es material arcilloso de color gris oscuro, la muestra se presenta saturada. Este material posee una consistencia blanda, la cementación del suelo donde se realiza la exploración es media, además el material presenta una tenacidad baja y plasticidad alta. Además se observó durante la exploración que el agua subterránea emerge mientras que el pozo está abierto. Este material se puede observar hasta el final de la excavación.

Foto 18. Excavación para el PCA 18. Ubicada en el sector del estadio 26 de enero.

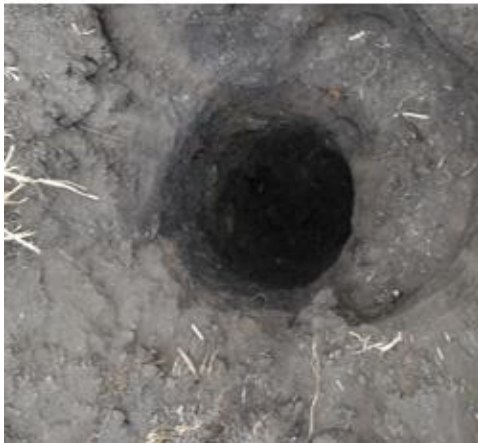
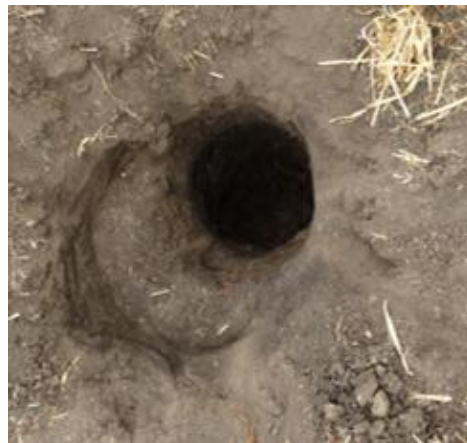
El segundo material es de color gris compuesto por material fino. Este material posee una consistencia blanda, la cementación del suelo donde se realiza la exploración es media, además el material presenta una plasticidad baja. Este material se observa hasta una profundidad de 1.10 m.

El tercer material es arenoso de color gris oscuro con clastos color amarillo. Este material posee una consistencia media, la cementación del suelo donde se realiza la exploración es media, además el material presenta una plasticidad baja. Este material se puede observar hasta el final de la excavación.

Foto 19. Excavación para el PCA 19. Ubicada en el sector del estadio 26 de enero.

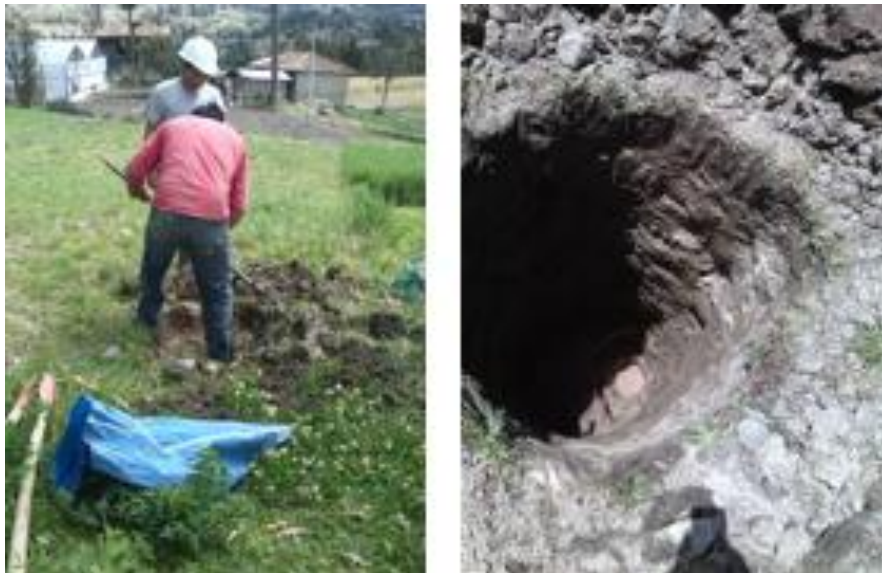
El segundo material tipo arcilloso de color rojizo compuesto por material fino. Este material posee una consistencia blanda, la cementación del suelo donde se realiza la exploración es media, además el material presenta una plasticidad baja. La muestra se presenta húmeda. Este material se observa hasta una profundidad de 1.10 m.

El tercer material es arenoso de color gris claro con clastos color blanco. Este material posee una consistencia media, la cementación del suelo donde se realiza la exploración es media, además el material presenta una plasticidad media. Este material se puede observar hasta el final de la excavación.

Foto 20. Excavación para el PCA 20. Ubicada en vía a La Posta

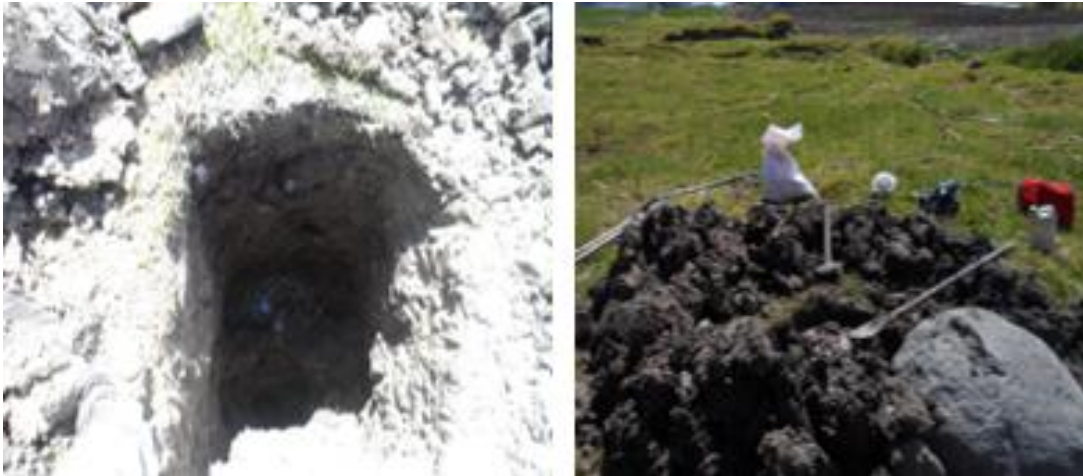
El segundo material es de color gris compuesto por material fino tipo arcilloso. Este material posee una consistencia blanda, la cementación del suelo donde se realiza la exploración es media, además el material presenta una plasticidad baja. Este material se observa hasta una profundidad de 1.50 m.

El tercer material es arcilloso de color gris oscuro con clastos color amarillo, la muestra al momento de la extracción presenta un nivel de humedad de medio a alto. Este material posee una consistencia media, la cementación del suelo donde se realiza la exploración es media, además el material presenta una plasticidad baja. Este material se puede observar hasta el final de la excavación.

Foto 21. Excavación para el PCA 21. Ubicada en vía a La Posta.

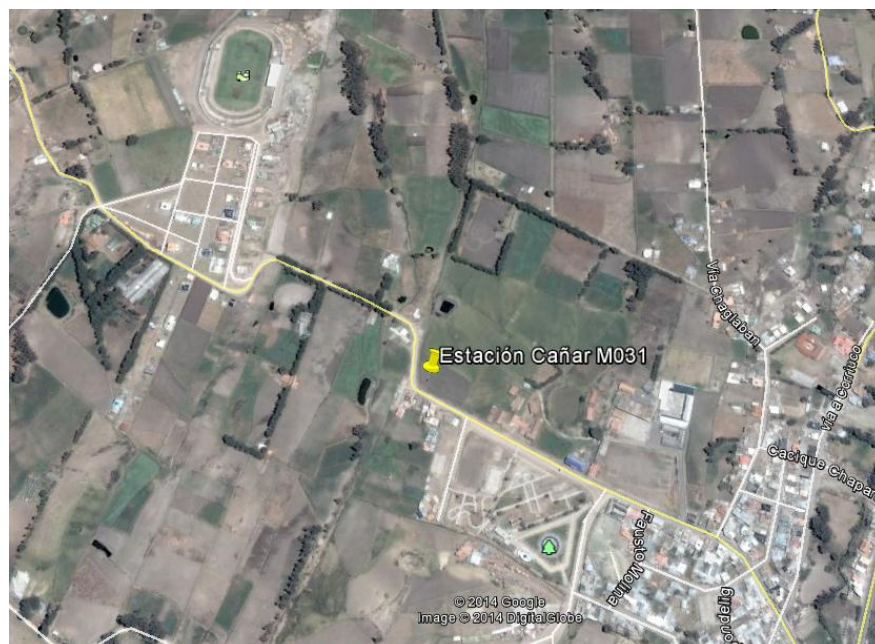
Debido a que el instituto nacional de meteorología e hidrología (inamhi) se encuentra brindando productos climáticos como insumo para el desarrollo socioeconómico del país mediante la elaboración de boletines climáticos en tiempo real y en diferentes espacios temporales, se escogió esta fuente confiable para usar una estación que esté operando dentro de la zona de interés, y ésta es la estación Cañar ubicada en el cantón Cañar, Código: M031, UTM-WGS84: 728.434 E, 9717.650 N. En la Ilustración 3.9 se presenta la ubicación de la estación Cañar.

Ilustración 3.9 Ubicación de la estación Cañar.

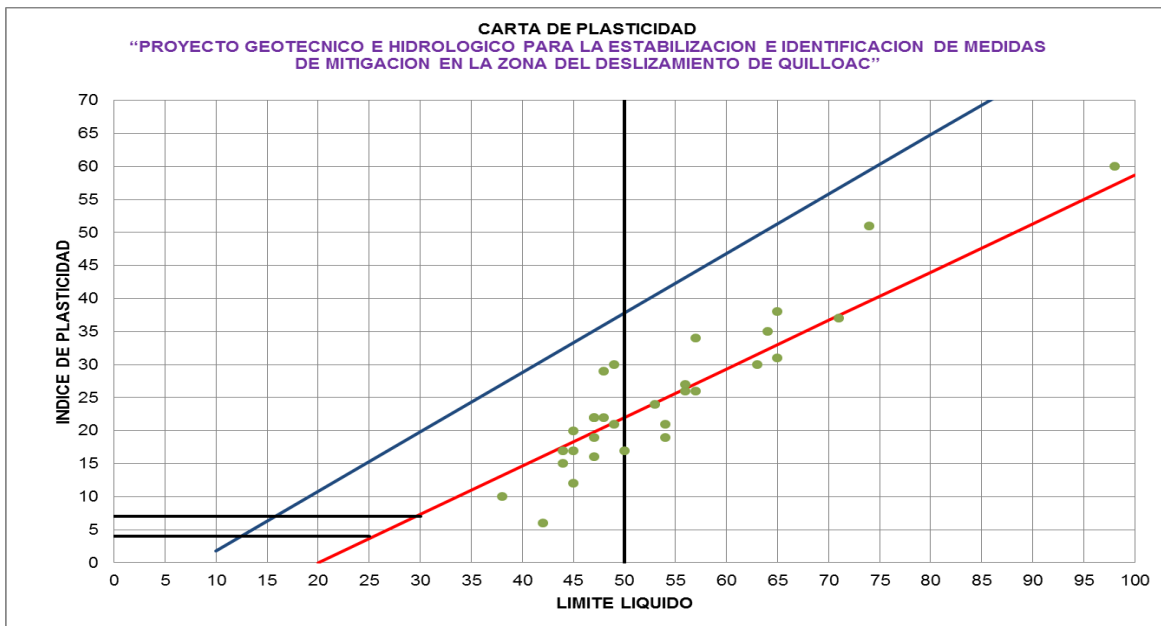
Ilustración 4.9 Carta de plasticidad. Fuente propia.

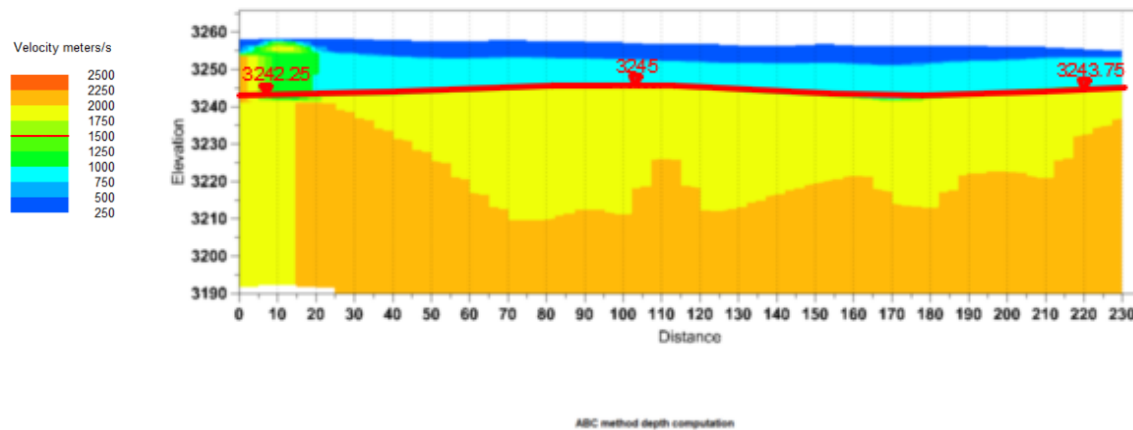
Ilustración 4.12 Cotas propuestas del nivel freático para el perfil superior, ubicado en el perfil de la línea sísmica 1. Fuente: GADICC.

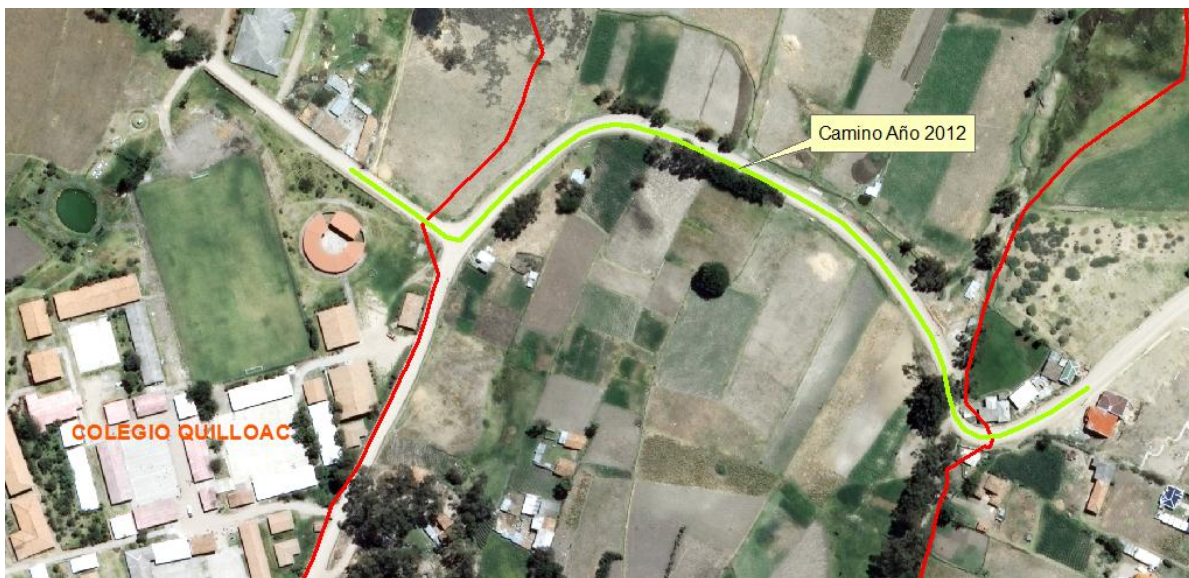
En la Foto 22 se observa la calle vía colegio Quilloac redibujada en la fotografía satelital del año 2012.

Foto 22. Año 2012, ubicación calle vía colegio Quilloac. Fuente: propia.

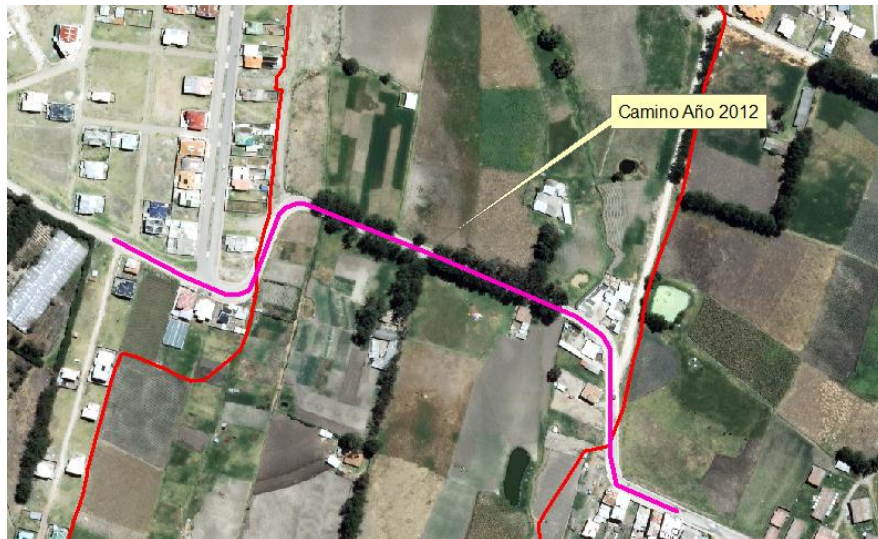
En la Foto 25 se observa la avenida Paseo de los Cañaris redibujada en la fotografía satelital del año 2012.

Foto 25. Año 2012, ubicación Avenida Paseo de los Cañaris. Fuente: propia.

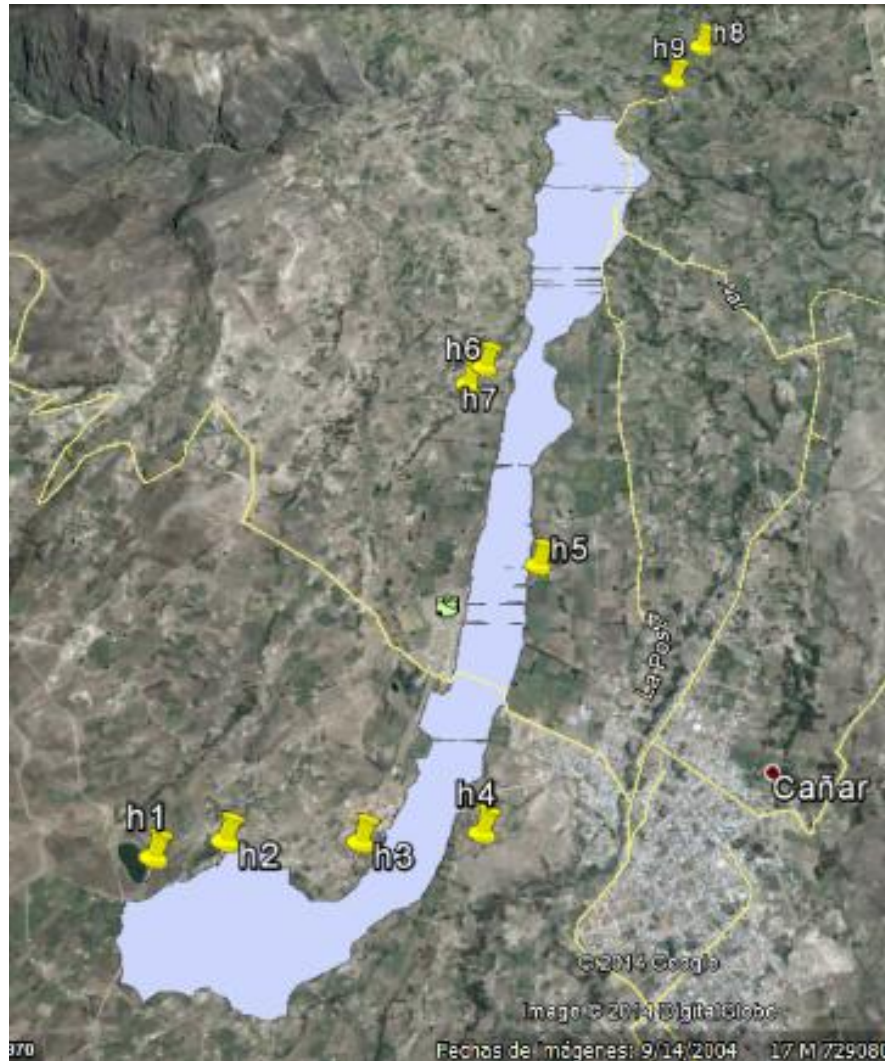
- Los hitos 3 (h3), 6 (h6), 7 (h7), se encuentran fuera de influencia de la zona de estudio. Después de realizar los dos periodos de monitoreo se establece la ausencia de 3 hitos por nuevas construcciones en el área.

Ilustración 4.20 Ubicación en planta de los hitos

A continuación se presentan los resultados de monitoreo de los hitos en la Tabla 4.8, y se puede observar a detalle en el **Anexo 11**.

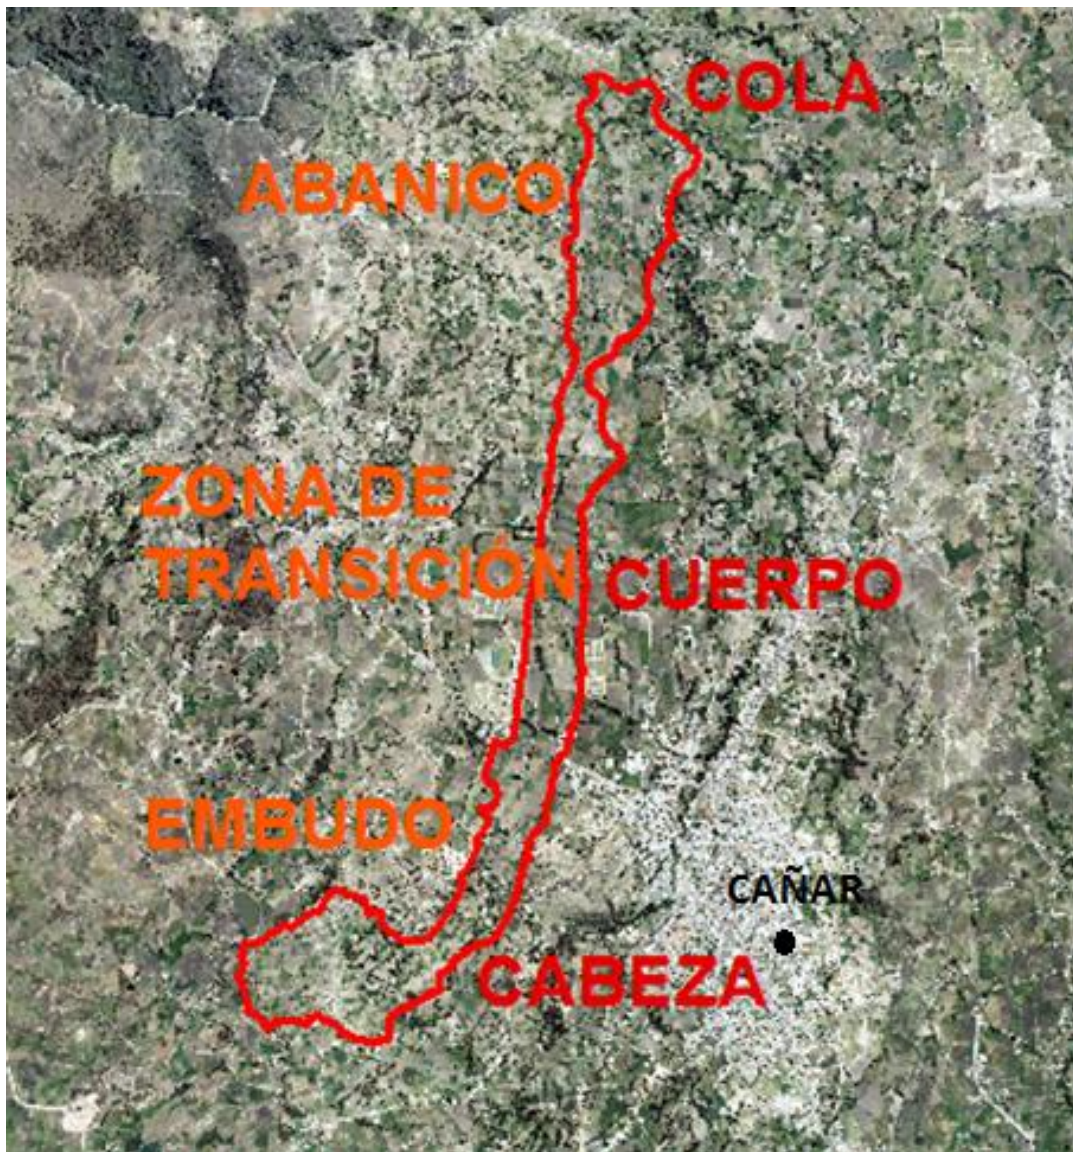
Según las descripciones de Suárez (2009), el proceso se clasifica como deslizamiento tipo flujo, debido a la caracterización de su perfil, ya que presenta básicamente en tres partes, el “frente” donde se concentran los materiales más gruesos, el “cuerpo” y la “cola” donde se acumula parte del agua libre de sedimentos y la mezcla de agua con sedimentos finos. Mientras que en planta, el flujo muestra una zona de iniciación que forma un embudo, una zona de transición o zona de tránsito de flujo y una zona de depósitos en abanico como se muestra en la Ilustración 4.21.

El flujo pasa de una zona de alta pendiente (más de 40°) a una zona de depósitos menor o igual a 3°.

Ilustración 4.21. Identificación de las características del fenómeno.

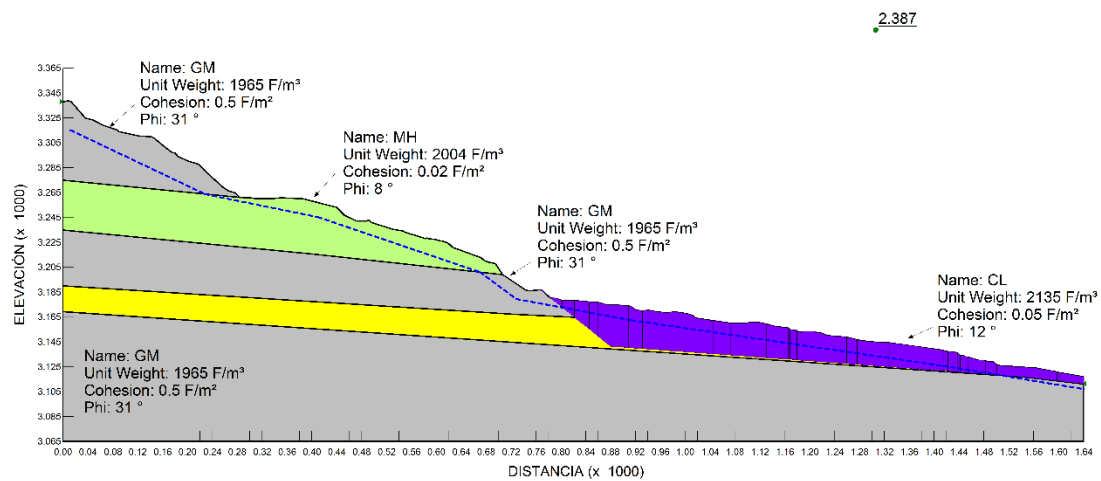
Ilustración 5.12. Modelo de estabilidad del perfil superior del deslizamiento, MC2. Calculado por el Método de Spencer en época seca.
