# UNIVERSIDAD DE CUENCA

## FACULTAD DE INGENIERÍA ESCUELA DE INGENIERÍA CIVIL

### “PROYECTO GEOTÉCNICO E HIDROLÓGICO PARA LA ESTABILIZACIÓN E IDENTIFICACIÓN DE MEDIDAS DE MITIGACIÓN EN LA ZONA DEL DESLIZAMIENTO DE QUILLOAC”

Tesis previa a la Obtención del  
Título de Ingeniera Civil

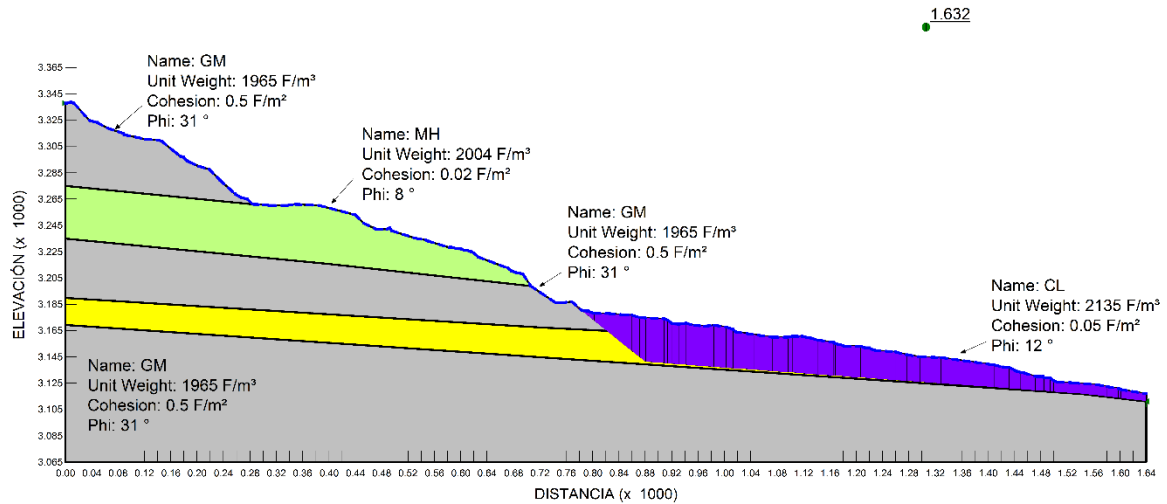
Ilustración 5.13. Modelo de estabilidad del perfil superior del deslizamiento, MC2. Calculado por el Método de Morgenstern-Price en época de invierno.

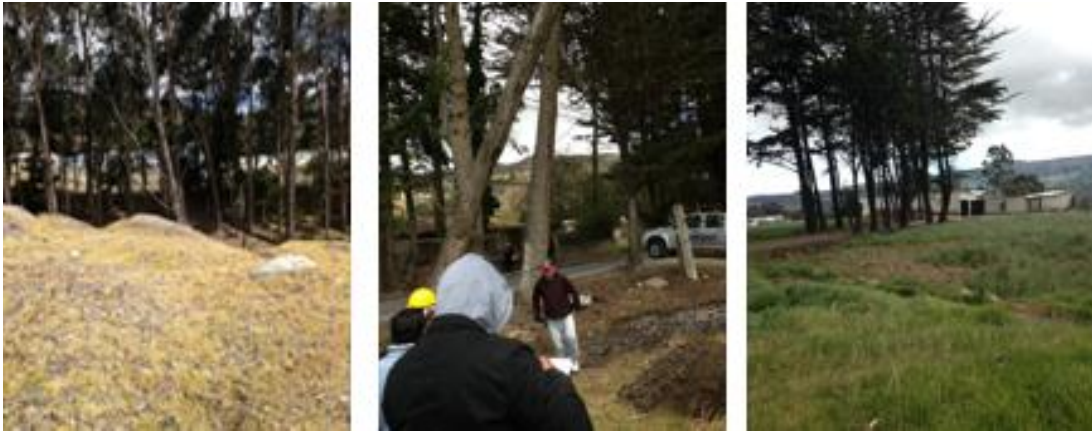
Ilustración 5.19 registro fotográfico de la evidencia de la inclinación de los árboles.
