HITO DE MONITOREO: HITO 1																																																		
SECTOR: RESERVORIO ZONA ALTA DE LA COMUNIDAD LA POSTA																																																		
EQUIPO: Estación Total MARCA: TRIMBLE MODELO: 3600 - SERIES																																																		
MONITOREO DE LA ZONA DEL DESLIZAMIENTO QUILLOAC																																																		
<table border="1" style="margin-bottom: 10px;"> <tr><th colspan="3">COORDENADAS DE BASE</th></tr> <tr><th colspan="3">FECHA: AGOSTO 2013</th></tr> <tr><th>NORTE</th><th>ESTE</th><th>COTA</th></tr> <tr><td>9716810.205</td><td>726888.734</td><td>3366.646</td></tr> </table> <table border="1" style="margin-bottom: 10px;"> <tr><th colspan="3">PRIMER MONITOREO</th></tr> <tr><th colspan="3">FECHA: ABRIL 2014</th></tr> <tr><th>NORTE</th><th>ESTE</th><th>COTA</th></tr> <tr><td>9716810.205</td><td>726888.734</td><td>3366.646</td></tr> </table> <table border="1" style="margin-bottom: 10px;"> <tr><th colspan="3">SEGUNDO MONITOREO</th></tr> <tr><th colspan="3">FECHA: SEPTIEMBRE 2014</th></tr> <tr><th>NORTE</th><th>ESTE</th><th>COTA</th></tr> <tr><td>9716810.237</td><td>726888.701</td><td>3366.533</td></tr> </table

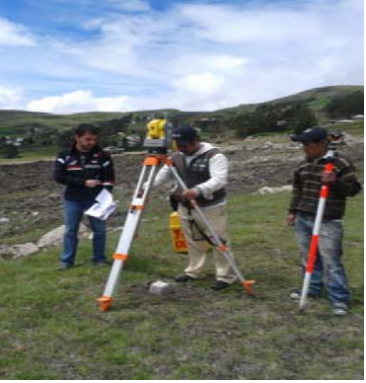
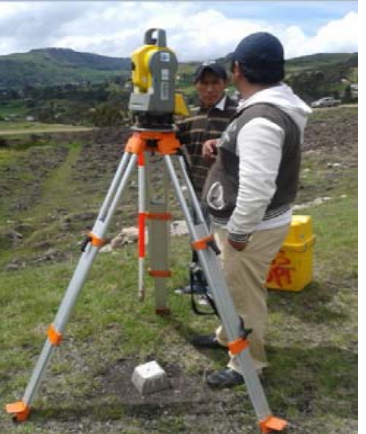
<p>Foto 2: Indica el HITO 01</p>

COORDENADAS DE BASE																																																		
FECHA: AGOSTO 2013																																																		
NORTE	ESTE	COTA																																																
9716810.205	726888.734	3366.646																																																
PRIMER MONITOREO																																																		
FECHA: ABRIL 2014																																																		
NORTE	ESTE	COTA																																																
9716810.205	726888.734	3366.646																																																
SEGUNDO MONITOREO																																																		
FECHA: SEPTIEMBRE 2014																																																		
NORTE	ESTE	COTA																																																
9716810.237	726888.701	3366.533																																																
RESULTADOS FINALES

DESPLAZAMIENTOS																																																		
Δ N	Δ E	Δ COTA																																																
0.032	-0.033	-0.113

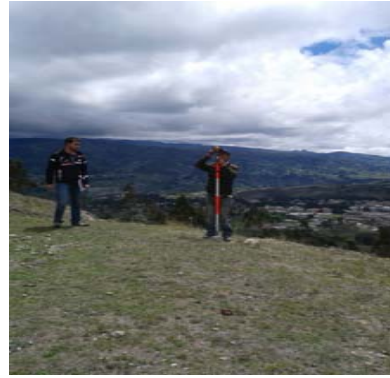
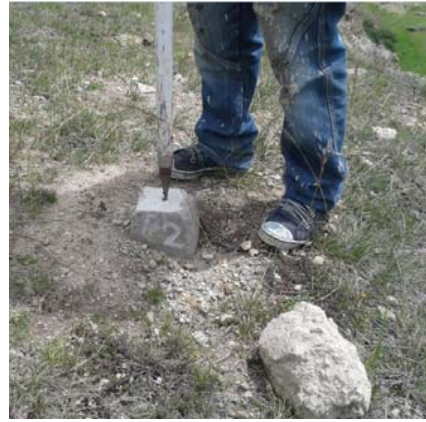
HITO DE MONITOREO:		HITO 2																																																	
SECTOR:		ZONA ALTA DE LA COMUNIDAD LA POSTA																																																	
EQUIPO:		Estación Total	MARCA: TRIMBLE MODELO: 3600 - SERIES																																																
MONITOREO DE LA ZONA DEL DESLIZAMIENTO QUILLOAC																																																			
<table border="1"> <tr><th colspan="3">COORDENADAS DE BASE</th></tr> <tr><th colspan="3">FECHA: AGOSTO 2013</th></tr> <tr><th>NORTE</th><th>ESTE</th><th>COTA</th></tr> <tr><td>9716888.198</td><td>727186.711</td><td>3352.483</td></tr> </table> <table border="1"> <tr><th colspan="3">PRIMER MONITOREO</th></tr> <tr><th colspan="3">FECHA: ABRIL 2014</th></tr> <tr><th>NORTE</th><th>ESTE</th><th>COTA</th></tr> <tr><td>9716888.193</td><td>727186.722</td><td>3352.5</td></tr> </table> <table border="1"> <tr><th colspan="3">SEGUNDO MONITOREO</th></tr> <tr><th colspan="3">FECHA: SEPTIEMBRE 2014</th></tr> <tr><th>NORTE</th><th>ESTE</th><th>COTA</th></tr> <tr><td>9716888.189</td><td>727186.728</td><td>3352.436</td></tr> </table> <table border="1"> <tr><th colspan="3">RESULTADOS FINALES</th></tr> <tr><th colspan="3">DESPLAZAMIENTOS</th></tr> <tr><th>Δ N</th><th>Δ E</th><th>ΔCOTA</th></tr> <tr><td>-0.004</td><td>0.006</td><td>-0.064</td></tr> </table>			COORDENADAS DE BASE			FECHA: AGOSTO 2013			NORTE	ESTE	COTA	9716888.198	727186.711	3352.483	PRIMER MONITOREO			FECHA: ABRIL 2014			NORTE	ESTE	COTA	9716888.193	727186.722	3352.5	SEGUNDO MONITOREO			FECHA: SEPTIEMBRE 2014			NORTE	ESTE	COTA	9716888.189	727186.728	3352.436	RESULTADOS FINALES			DESPLAZAMIENTOS			Δ N	Δ E	Δ COTA	-0.004	0.006	-0.064	<p>Foto 1: Indica el HITO 02</p>

<p>Foto 2: Indica el HITO 02</p>

COORDENADAS DE BASE																																																			
FECHA: AGOSTO 2013																																																			
NORTE	ESTE	COTA																																																	
9716888.198	727186.711	3352.483																																																	
PRIMER MONITOREO																																																			
FECHA: ABRIL 2014																																																			
NORTE	ESTE	COTA																																																	
9716888.193	727186.722	3352.5																																																	
SEGUNDO MONITOREO																																																			
FECHA: SEPTIEMBRE 2014																																																			
NORTE	ESTE	COTA																																																	
9716888.189	727186.728	3352.436																																																	
RESULTADOS FINALES

DESPLAZAMIENTOS																																																			
Δ N	Δ E	Δ COTA																																																	
-0.004	0.006	-0.064

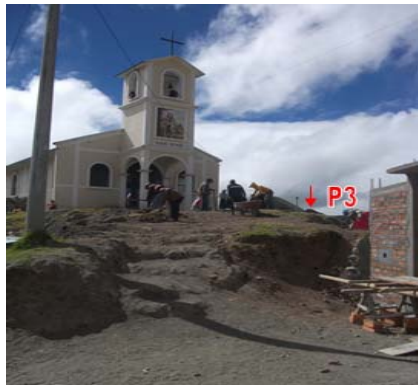
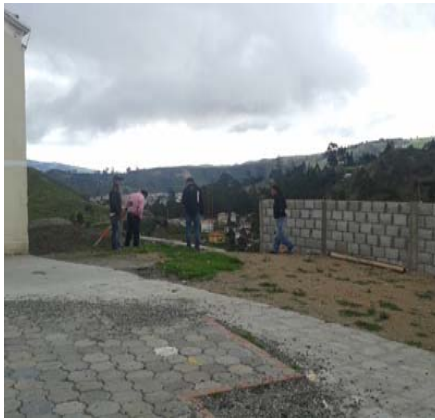
HITO DE MONITOREO: HITO 3																																																	
SECTOR:	IGLESIA SAN JOSÉ																																																
EQUIPO:	Estación Total MARCA: TRIMBLE MODELO: 3600 - SERIES																																																
MONITOREO DE LA ZONA DEL DESLIZAMIENTO QUILLOAC																																																	
<table border="1" style="width: 100%; border-collapse: collapse; margin-bottom: 10px;"> <tr><th colspan="3">COORDENADAS DE BASE</th></tr> <tr><th colspan="3">FECHA: AGOSTO 2013</th></tr> <tr><th>NORTE</th><th>ESTE</th><th>COTA</th></tr> <tr><td>9716902.485</td><td>727761.85</td><td>3214.852</td></tr> </table> <table border="1" style="width: 100%; border-collapse: collapse; margin-bottom: 10px;"> <tr><th colspan="3">PRIMER MONITOREO</th></tr> <tr><th colspan="3">FECHA: ABRIL 2014</th></tr> <tr><th>NORTE</th><th>ESTE</th><th>COTA</th></tr> <tr><td colspan="3" style="text-align: center;">NO HAY HITO</td></tr> </table> <table border="1" style="width: 100%; border-collapse: collapse; margin-bottom: 10px;"> <tr><th colspan="3">SEGUNDO MONITOREO</th></tr> <tr><th colspan="3">FECHA: SEPTIEMBRE 2014</th></tr> <tr><th>NORTE</th><th>ESTE</th><th>COTA</th></tr> <tr><td colspan="3" style="text-align: center;">NO HAY HITO</td></tr> </table> <table border="1" style="width: 100%; border-collapse: collapse;"> <tr><th colspan="3">RESULTADOS FINALES</th></tr> <tr><th colspan="3">DESPLAZAMIENTOS</th></tr> <tr><th>Δ N</th><th>Δ E</th><th>ΔCOTA</th></tr> <tr><td colspan="3" style="text-align: center;">NO HAY HITO</td></tr> </table>	COORDENADAS DE BASE			FECHA: AGOSTO 2013			NORTE	ESTE	COTA	9716902.485	727761.85	3214.852	PRIMER MONITOREO			FECHA: ABRIL 2014			NORTE	ESTE	COTA	NO HAY HITO			SEGUNDO MONITOREO			FECHA: SEPTIEMBRE 2014			NORTE	ESTE	COTA	NO HAY HITO			RESULTADOS FINALES			DESPLAZAMIENTOS			Δ N	Δ E	Δ COTA	NO HAY HITO			<p>Foto 1: Indica el HITO 03 BASE</p>

<p>Foto 2: Indica la ausencia de HITO 03</p>

COORDENADAS DE BASE																																																	
FECHA: AGOSTO 2013																																																	
NORTE	ESTE	COTA																																															
9716902.485	727761.85	3214.852																																															
PRIMER MONITOREO																																																	
FECHA: ABRIL 2014																																																	
NORTE	ESTE	COTA																																															
NO HAY HITO																																																	
SEGUNDO MONITOREO																																																	
FECHA: SEPTIEMBRE 2014																																																	
NORTE	ESTE	COTA																																															
NO HAY HITO																																																	
RESULTADOS FINALES																																																	
DESPLAZAMIENTOS

Δ N	Δ E	Δ COTA																																															
NO HAY HITO

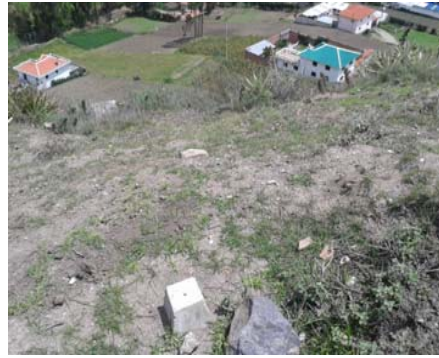
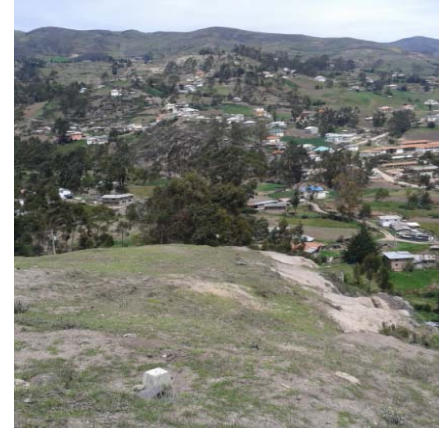
HITO DE MONITOREO: HITO 4																																																	
SECTOR: CERRO NARRIO																																																	
EQUIPO: Estación Total	MARCA: TRIMBLE	MODELO: 3600 - SERIES																																															
MONITOREO DE LA ZONA DEL DESLIZAMIENTO QUILLOAC																																																	
<table border="1" style="width: 100%; border-collapse: collapse; margin-bottom: 10px;"> <tr><th colspan="3" style="text-align: center;">COORDENADAS DE BASE</th></tr> <tr><th colspan="3" style="text-align: center;">FECHA: AGOSTO 2013</th></tr> <tr><th style="width: 33%;">NORTE</th><th style="width: 33%;">ESTE</th><th style="width: 33%;">COTA</th></tr> <tr><td style="text-align: center;">9716950.556</td><td style="text-align: center;">728306.717</td><td style="text-align: center;">3210.92</td></tr> </table> <table border="1" style="width: 100%; border-collapse: collapse; margin-bottom: 10px;"> <tr><th colspan="3" style="text-align: center;">PRIMER MONITOREO</th></tr> <tr><th colspan="3" style="text-align: center;">FECHA: ABRIL 2014</th></tr> <tr><th style="width: 33%;">NORTE</th><th style="width: 33%;">ESTE</th><th style="width: 33%;">COTA</th></tr> <tr><td style="text-align: center;">9716950.556</td><td style="text-align: center;">728306.717</td><td style="text-align: center;">3210.92</td></tr> </table> <table border="1" style="width: 100%; border-collapse: collapse; margin-bottom: 10px;"> <tr><th colspan="3" style="text-align: center;">SEGUNDO MONITOREO</th></tr> <tr><th colspan="3" style="text-align: center;">FECHA: SEPTIEMBRE 2014</th></tr> <tr><th style="width: 33%;">NORTE</th><th style="width: 33%;">ESTE</th><th style="width: 33%;">COTA</th></tr> <tr><td style="text-align: center;">9716950.499</td><td style="text-align: center;">728306.648</td><td style="text-align: center;">3210.883</td></tr> </table> <table border="1" style="width: 100%; border-collapse: collapse;"> <tr><th colspan="3" style="text-align: center;">RESULTADOS FINALES</th></tr> <tr><th colspan="3" style="text-align: center;">DESPLAZAMIENTOS</th></tr> <tr><th style="width: 33%;">Δ N</th><th style="width: 33%;">Δ E</th><th style="width: 33%;">ΔCOTA</th></tr> <tr><td style="text-align: center;">-0.057</td><td style="text-align: center;">-0.069</td><td style="text-align: center;">-0.037</td></tr> </table>	COORDENADAS DE BASE			FECHA: AGOSTO 2013			NORTE	ESTE	COTA	9716950.556	728306.717	3210.92	PRIMER MONITOREO			FECHA: ABRIL 2014			NORTE	ESTE	COTA	9716950.556	728306.717	3210.92	SEGUNDO MONITOREO			FECHA: SEPTIEMBRE 2014			NORTE	ESTE	COTA	9716950.499	728306.648	3210.883	RESULTADOS FINALES			DESPLAZAMIENTOS			Δ N	Δ E	ΔCOTA	-0.057	-0.069	-0.037	<p style="text-align: center;">Foto 1: Indica el HITO 04</p>

<p style="text-align: center;">Foto 2: Indica el HITO 04</p>

COORDENADAS DE BASE																																																	
FECHA: AGOSTO 2013																																																	
NORTE	ESTE	COTA																																															
9716950.556	728306.717	3210.92																																															
PRIMER MONITOREO																																																	
FECHA: ABRIL 2014																																																	
NORTE	ESTE	COTA																																															
9716950.556	728306.717	3210.92																																															
SEGUNDO MONITOREO																																																	
FECHA: SEPTIEMBRE 2014																																																	
NORTE	ESTE	COTA																																															
9716950.499	728306.648	3210.883																																															
RESULTADOS FINALES																																																	
DESPLAZAMIENTOS

Δ N	Δ E	ΔCOTA																																															
-0.057	-0.069	-0.037

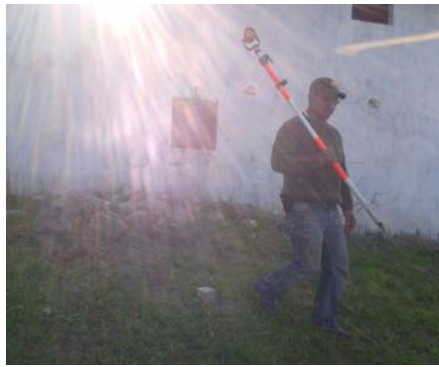
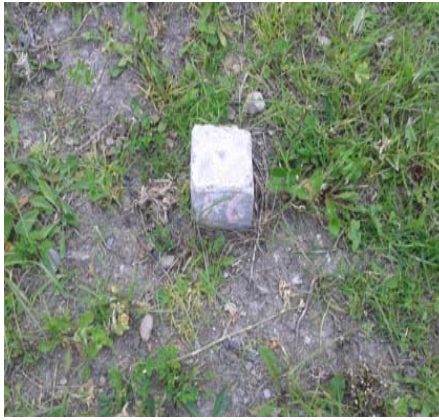
HITO DE MONITOREO: HITO 6																																																	
SECTOR: VÍA A CUCHUCUN (CASA BLANCA)																																																	
EQUIPO: Estación Total	MARCA: TRIMBLE	MODELO: 3600 - SERIES																																															
MONITOREO DE LA ZONA DEL DESLIZAMIENTO QUILLOAC																																																	
<table border="1" style="width: 100%; border-collapse: collapse; margin-bottom: 10px;"> <tr><th colspan="3" style="text-align: center;">COORDENADAS DE BASE</th></tr> <tr><th colspan="3" style="text-align: center;">FECHA: AGOSTO 2013</th></tr> <tr> <th style="width: 33%;">NORTE</th> <th style="width: 33%;">ESTE</th> <th style="width: 33%;">COTA</th> </tr> <tr> <td style="text-align: center;">9719207.565</td> <td style="text-align: center;">728126.281</td> <td style="text-align: center;">3022.659</td> </tr> </table> <table border="1" style="width: 100%; border-collapse: collapse; margin-bottom: 10px;"> <tr><th colspan="3" style="text-align: center;">PRIMER MONITOREO</th></tr> <tr><th colspan="3" style="text-align: center;">FECHA: ABRIL 2014</th></tr> <tr> <th style="width: 33%;">NORTE</th> <th style="width: 33%;">ESTE</th> <th style="width: 33%;">COTA</th> </tr> <tr> <td style="text-align: center;">9719207.571</td> <td style="text-align: center;">728126.812</td> <td style="text-align: center;">3022.622</td> </tr> </table> <table border="1" style="width: 100%; border-collapse: collapse; margin-bottom: 10px;"> <tr><th colspan="3" style="text-align: center;">SEGUNDO MONITOREO</th></tr> <tr><th colspan="3" style="text-align: center;">FECHA: SEPTIEMBRE 2014</th></tr> <tr> <th style="width: 33%;">NORTE</th> <th style="width: 33%;">ESTE</th> <th style="width: 33%;">COTA</th> </tr> <tr> <td colspan="3" style="text-align: center;">NO HAY HITO</td> </tr> </table> <table border="1" style="width: 100%; border-collapse: collapse;"> <tr><th colspan="3" style="text-align: center;">RESULTADOS FINALES</th></tr> <tr><th colspan="3" style="text-align: center;">DESPLAZAMIENTOS</th></tr> <tr> <th style="width: 33%;">Δ N</th> <th style="width: 33%;">Δ E</th> <th style="width: 33%;">ΔCOTA</th> </tr> <tr> <td colspan="3" style="text-align: center;">NO HAY HITO</td> </tr> </table>	COORDENADAS DE BASE			FECHA: AGOSTO 2013			NORTE	ESTE	COTA	9719207.565	728126.281	3022.659	PRIMER MONITOREO			FECHA: ABRIL 2014			NORTE	ESTE	COTA	9719207.571	728126.812	3022.622	SEGUNDO MONITOREO			FECHA: SEPTIEMBRE 2014			NORTE	ESTE	COTA	NO HAY HITO			RESULTADOS FINALES			DESPLAZAMIENTOS			Δ N	Δ E	ΔCOTA	NO HAY HITO			<p style="text-align: center;">Foto 1: Indica el HITO 06</p>

<p style="text-align: center;">Foto 2: Indica el HITO 06</p>

COORDENADAS DE BASE																																																	
FECHA: AGOSTO 2013																																																	
NORTE	ESTE	COTA																																															
9719207.565	728126.281	3022.659																																															
PRIMER MONITOREO																																																	
FECHA: ABRIL 2014																																																	
NORTE	ESTE	COTA																																															
9719207.571	728126.812	3022.622																																															
SEGUNDO MONITOREO																																																	
FECHA: SEPTIEMBRE 2014																																																	
NORTE	ESTE	COTA																																															
NO HAY HITO																																																	
RESULTADOS FINALES																																																	
DESPLAZAMIENTOS

Δ N	Δ E	ΔCOTA																																															
NO HAY HITO

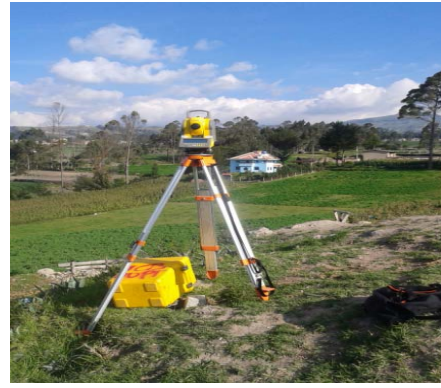
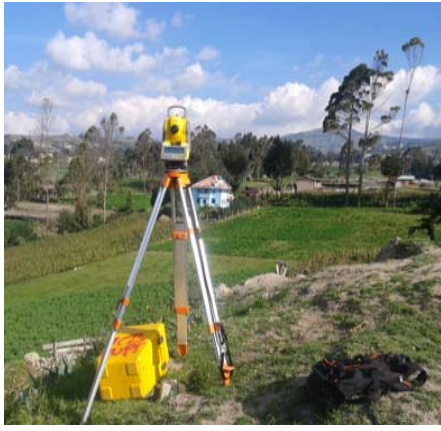
HITO DE MONITOREO: HITO 7																																																	
SECTOR: VÍA A CUCHUCUN																																																	
EQUIPO: Estación Total	MARCA: TRIMBLE MODELO: 3600 - SERIES																																																
MONITOREO DE LA ZONA DEL DESLIZAMIENTO QUILLOAC																																																	
<table border="1" style="width: 100%; border-collapse: collapse; margin-bottom: 10px;"> <tr><th colspan="3" style="text-align: center;">COORDENADAS DE BASE</th></tr> <tr><th colspan="3" style="text-align: center;">FECHA: AGOSTO 2013</th></tr> <tr> <th style="width: 33%;">NORTE</th> <th style="width: 33%;">ESTE</th> <th style="width: 33%;">COTA</th> </tr> <tr> <td style="text-align: center;">9719306.634</td> <td style="text-align: center;">728203.739</td> <td style="text-align: center;">3008.868</td> </tr> </table> <table border="1" style="width: 100%; border-collapse: collapse; margin-bottom: 10px;"> <tr><th colspan="3" style="text-align: center;">PRIMER MONITOREO</th></tr> <tr><th colspan="3" style="text-align: center;">FECHA: ABRIL 2014</th></tr> <tr> <th style="width: 33%;">NORTE</th> <th style="width: 33%;">ESTE</th> <th style="width: 33%;">COTA</th> </tr> <tr> <td style="text-align: center;">9719306.483</td> <td style="text-align: center;">728203.674</td> <td style="text-align: center;">3008.809</td> </tr> </table> <table border="1" style="width: 100%; border-collapse: collapse; margin-bottom: 10px;"> <tr><th colspan="3" style="text-align: center;">SEGUNDO MONITOREO</th></tr> <tr><th colspan="3" style="text-align: center;">FECHA: SEPTIEMBRE 2014</th></tr> <tr> <th style="width: 33%;">NORTE</th> <th style="width: 33%;">ESTE</th> <th style="width: 33%;">COTA</th> </tr> <tr> <td colspan="3" style="text-align: center;">NO HAY HITO</td> </tr> </table> <table border="1" style="width: 100%; border-collapse: collapse;"> <tr><th colspan="3" style="text-align: center;">RESULTADOS FINALES</th></tr> <tr><th colspan="3" style="text-align: center;">DESPLAZAMIENTOS</th></tr> <tr> <th style="width: 33%;">Δ N</th> <th style="width: 33%;">Δ E</th> <th style="width: 33%;">ΔCOTA</th> </tr> <tr> <td colspan="3" style="text-align: center;">NO HAY HITO</td> </tr> </table>	COORDENADAS DE BASE			FECHA: AGOSTO 2013			NORTE	ESTE	COTA	9719306.634	728203.739	3008.868	PRIMER MONITOREO			FECHA: ABRIL 2014			NORTE	ESTE	COTA	9719306.483	728203.674	3008.809	SEGUNDO MONITOREO			FECHA: SEPTIEMBRE 2014			NORTE	ESTE	COTA	NO HAY HITO			RESULTADOS FINALES			DESPLAZAMIENTOS			Δ N	Δ E	ΔCOTA	NO HAY HITO			<p style="text-align: center;">Foto 1: Indica el HITO 07</p>

<p style="text-align: center;">Foto 2: Indica el HITO 07</p>

COORDENADAS DE BASE																																																	
FECHA: AGOSTO 2013																																																	
NORTE	ESTE	COTA																																															
9719306.634	728203.739	3008.868																																															
PRIMER MONITOREO																																																	
FECHA: ABRIL 2014																																																	
NORTE	ESTE	COTA																																															
9719306.483	728203.674	3008.809																																															
SEGUNDO MONITOREO																																																	
FECHA: SEPTIEMBRE 2014																																																	
NORTE	ESTE	COTA																																															
NO HAY HITO																																																	
RESULTADOS FINALES																																																	
DESPLAZAMIENTOS

Δ N	Δ E	ΔCOTA																																															
NO HAY HITO

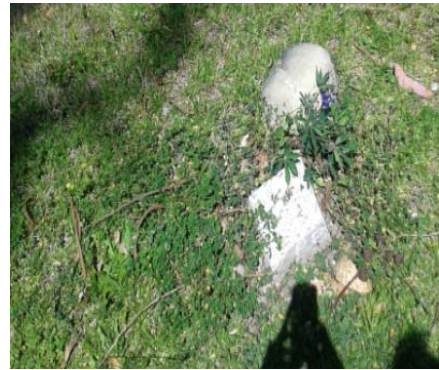
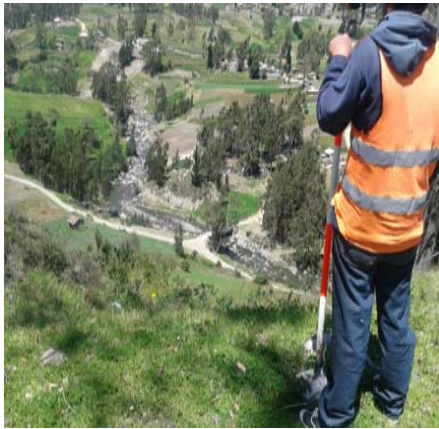
HITO DE MONITOREO: HITO 8														
SECTOR: MARGEN DERCHO PUENTE RIO CAÑAR SECTOR QUILLOAC														
EQUIPO: Estación Total MARCA: TRIMBLE MODELO: 3600 - SERIES														
MONITOREO DE LA ZONA DEL DESLIZAMIENTO QUILLOAC														
<table border="1"> <tr><th colspan="3">COORDENADAS DE BASE</th></tr> <tr><th colspan="3">FECHA: AGOSTO 2013</th></tr> <tr><th>NORTE</th><th>ESTE</th><th>COTA</th></tr> <tr><td>9721284.981</td><td>729304.154</td><td>2897.851</td></tr> </table>		COORDENADAS DE BASE			FECHA: AGOSTO 2013			NORTE	ESTE	COTA	9721284.981	729304.154	2897.851	<p>Foto 1: Indica el HITO 08</p>

PRIMER MONITOREO														
FECHA: ABRIL 2014														
NORTE	ESTE	COTA												
9721284.846	729304.711	2897.857												
<table border="1"> <tr><th colspan="3">SEGUNDO MONITOREO</th></tr> <tr><th colspan="3">FECHA: SEPTIEMBRE 2014</th></tr> <tr><th>NORTE</th><th>ESTE</th><th>COTA</th></tr> <tr><td>9721284.852</td><td>729304.703</td><td>2897.855</td></tr> </table>		SEGUNDO MONITOREO			FECHA: SEPTIEMBRE 2014			NORTE	ESTE	COTA	9721284.852	729304.703	2897.855	<p>Foto 2: Indica el HITO 08</p>

SEGUNDO MONITOREO														
FECHA: SEPTIEMBRE 2014														
NORTE	ESTE	COTA												
9721284.852	729304.703	2897.855												
<table border="1"> <tr><th colspan="3">RESULTADOS FINALES</th></tr> <tr><th colspan="3">DESPLAZAMIENTOS</th></tr> <tr><th>Δ N</th><th>Δ E</th><th>ΔCOTA</th></tr> <tr><td>0.006</td><td>-0.008</td><td>-0.002</td></tr> </table>		RESULTADOS FINALES			DESPLAZAMIENTOS			Δ N	Δ E	Δ COTA	0.006	-0.008	-0.002

RESULTADOS FINALES														
DESPLAZAMIENTOS														
Δ N	Δ E	Δ COTA												
0.006	-0.008	-0.002

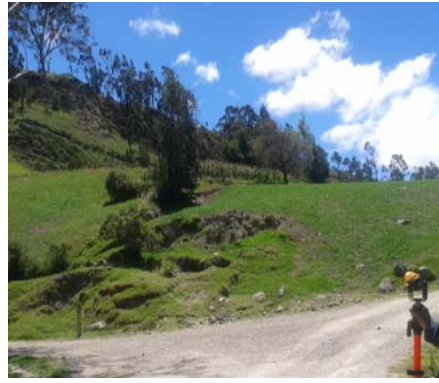
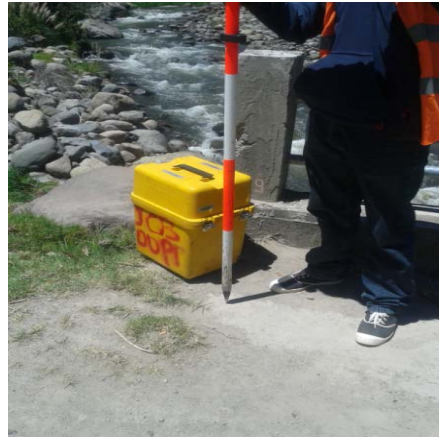
HITO DE MONITOREO: HITO 9																																																	
SECTOR: PUENTE RÍO CAÑAR SECTOR QUILLOAC																																																	
EQUIPO: Estación Total MARCA: TRIMBLE MODELO: 3600 - SERIES																																																	
MONITOREO DE LA ZONA DEL DESLIZAMIENTO QUILLOAC																																																	
<table border="1" style="width: 100%; border-collapse: collapse; margin-bottom: 10px;"> <tr><th colspan="3" style="text-align: center;">COORDENADAS DE BASE</th></tr> <tr><th colspan="3" style="text-align: center;">FECHA: AGOSTO 2013</th></tr> <tr><th style="width: 33%;">NORTE</th><th style="width: 33%;">ESTE</th><th style="width: 33%;">COTA</th></tr> <tr><td style="text-align: center;">9721106.353</td><td style="text-align: center;">729155.829</td><td style="text-align: center;">2805.496</td></tr> </table> <table border="1" style="width: 100%; border-collapse: collapse; margin-bottom: 10px;"> <tr><th colspan="3" style="text-align: center;">PRIMER MONITOREO</th></tr> <tr><th colspan="3" style="text-align: center;">FECHA: ABRIL 2014</th></tr> <tr><th style="width: 33%;">NORTE</th><th style="width: 33%;">ESTE</th><th style="width: 33%;">COTA</th></tr> <tr><td style="text-align: center;">9721106.346</td><td style="text-align: center;">729155.821</td><td style="text-align: center;">2805.493</td></tr> </table> <table border="1" style="width: 100%; border-collapse: collapse; margin-bottom: 10px;"> <tr><th colspan="3" style="text-align: center;">SEGUNDO MONITOREO</th></tr> <tr><th colspan="3" style="text-align: center;">FECHA: SEPTIEMBRE 2014</th></tr> <tr><th style="width: 33%;">NORTE</th><th style="width: 33%;">ESTE</th><th style="width: 33%;">COTA</th></tr> <tr><td style="text-align: center;">9721106.344</td><td style="text-align: center;">729155.818</td><td style="text-align: center;">2805.492</td></tr> </table> <table border="1" style="width: 100%; border-collapse: collapse;"> <tr><th colspan="3" style="text-align: center;">RESULTADOS FINALES</th></tr> <tr><th colspan="3" style="text-align: center;">DESPLAZAMIENTOS</th></tr> <tr><th style="width: 33%;">Δ N</th><th style="width: 33%;">Δ E</th><th style="width: 33%;">ΔCOTA</th></tr> <tr><td style="text-align: center;">-0.002</td><td style="text-align: center;">-0.003</td><td style="text-align: center;">-0.001</td></tr> </table>	COORDENADAS DE BASE			FECHA: AGOSTO 2013			NORTE	ESTE	COTA	9721106.353	729155.829	2805.496	PRIMER MONITOREO			FECHA: ABRIL 2014			NORTE	ESTE	COTA	9721106.346	729155.821	2805.493	SEGUNDO MONITOREO			FECHA: SEPTIEMBRE 2014			NORTE	ESTE	COTA	9721106.344	729155.818	2805.492	RESULTADOS FINALES			DESPLAZAMIENTOS			Δ N	Δ E	ΔCOTA	-0.002	-0.003	-0.001	<p style="text-align: center;">Foto 1: Indica el HITO 09</p>

<p style="text-align: center;">Foto 2: Indica el HITO 09</p>

COORDENADAS DE BASE																																																	
FECHA: AGOSTO 2013																																																	
NORTE	ESTE	COTA																																															
9721106.353	729155.829	2805.496																																															
PRIMER MONITOREO																																																	
FECHA: ABRIL 2014																																																	
NORTE	ESTE	COTA																																															
9721106.346	729155.821	2805.493																																															
SEGUNDO MONITOREO																																																	
FECHA: SEPTIEMBRE 2014																																																	
NORTE	ESTE	COTA																																															
9721106.344	729155.818	2805.492																																															
RESULTADOS FINALES																																																	
DESPLAZAMIENTOS

Δ N	Δ E	ΔCOTA																																															
-0.002	-0.003	-0.001
