PROFUNDIDAD		DESCRIPCIÓN DEL SUELO			
POZO EXPLORACIÓN: PCA-01					
Ubicación: Chacaguin		Datum: WGS84		Nivel Freático: 1.35 m	
Coordenadas UTM: 726,414 E 9,717,011 N				Tipo de Excavación: Manual	
Altitud: 3400.4 m.s.n.m.		Profundidad Calicata: 3 m		Muestras Extraídas: 2

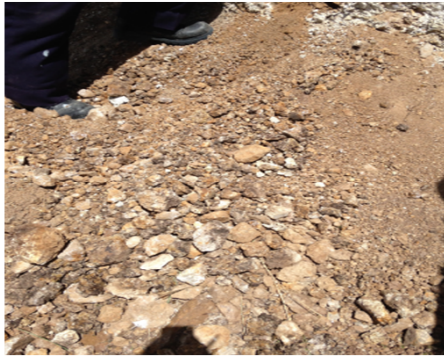
0.00		Capa vegetal		Foto 1: Indica los materiales encontrados en el PCA-01

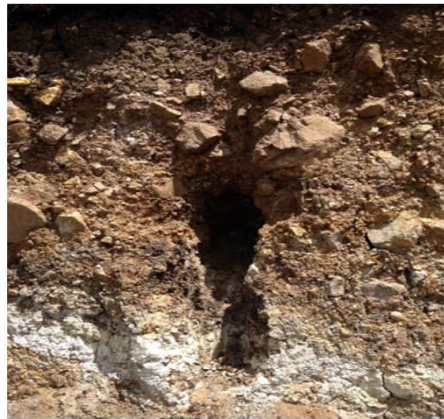
0.50					
1.35 (N.F)		Material arenoso de color café claro con partículas subredondeadas con forma planas y alargadas, la muestra se presenta con humedad. Este material posee una consistencia de firme a dura, la cementación del suelo donde se realiza la exploración es media y posee una estructura estratificada visiblemente en el talud, además presenta el material una tenacidad baja.		Foto 2: Indica el PCA 01

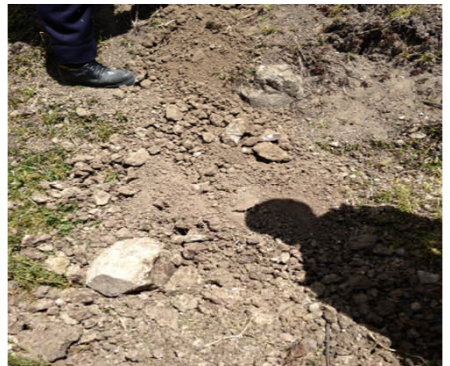
0.00	Capa vegetal		<p>Foto 1: Indica los materiales encontrados en el PCA-02</p>

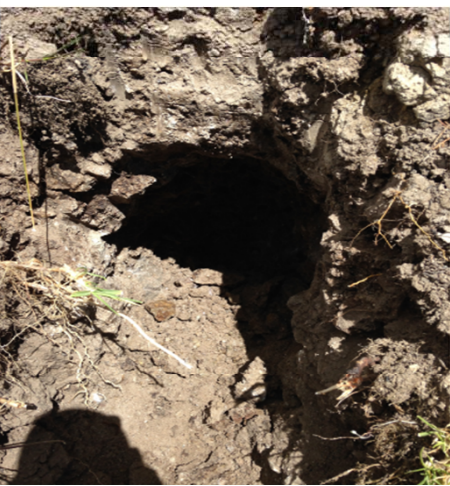
<p>Foto 2: Indica el PCA 02</p>

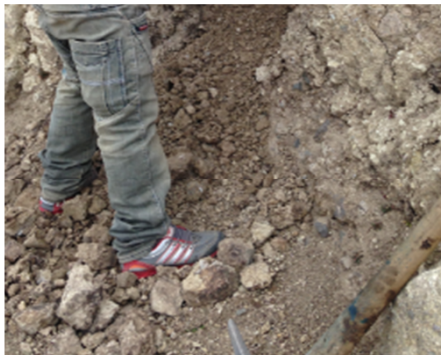
0.00	Capa vegetal					Foto 1: Indica los materiales encontrados en el PCA-03
0.30						
	Material arenoso de color café con partículas subredondeadas con forma planas, la muestra se presenta con humedad. Este material posee una consistencia muy blanda, la cementación del suelo donde se realiza la exploración es débil y posee una estructura estratificada visiblemente en el talud, además presenta el material una tenacidad media y una plasticidad media.

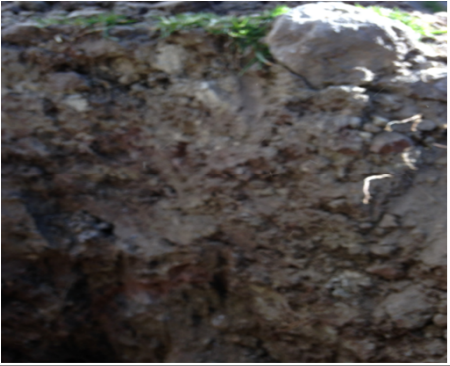
0.00		Capa vegetal		Foto 1: Indica los materiales encontrados en el PCA-04

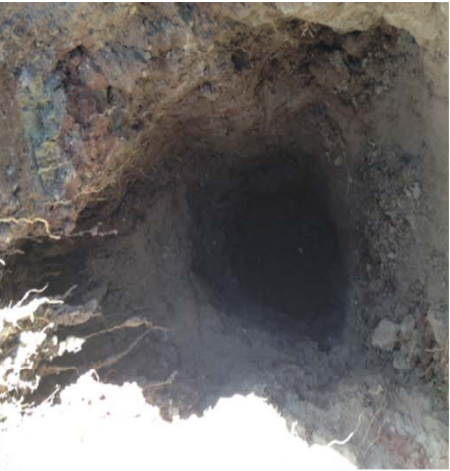
0.10					
1.20 (N.F)		Material arenoso de color café claro con partículas subredondeadas con forma planas y alargadas, la muestra se presenta con humedad. Este material posee una consistencia muy blanda, la cementación del suelo donde se realiza la exploración es débil y posee una estructura fisurada, además presenta el material una tenacidad media.		Foto 2: Indica el PCA 04

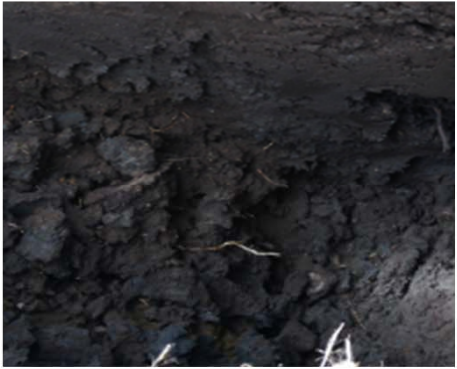
Capa vegetal		Foto 1: Indica los materiales encontrados en el PCA-05

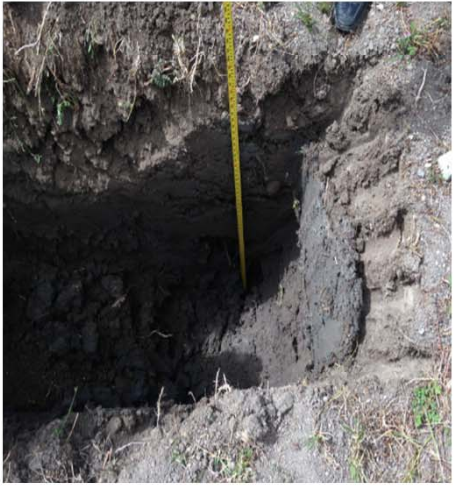
Este material es de color café formando un relleno al volteo realizado con material del, restos de arboles y materiales de construcción y no presenta una correcta compactación.		Foto 2: Indica el PCA 05

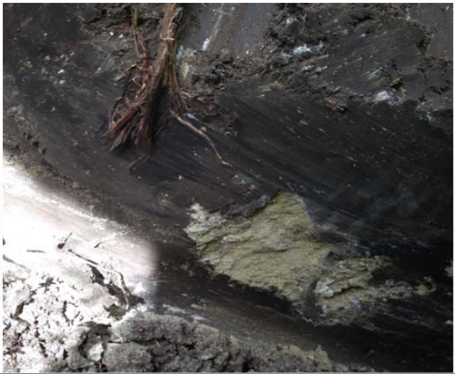
PROFUNDIDAD		DESCRIPCIÓN DEL SUELO																														
POZO EXPLORACIÓN: PCA-06 Ubicación: Guanto Datum: WGS84 Nivel Freático: 0.50 m Coordenadas UTM: 728,371 E 9,717,790 N Tipo de Excavación: Maquinaria Altitud: 3058.6 m.s.n.m. Profundidad Calicata: 3 m Muestras Extraídas: 1																																
0.00		Capa vegetal	Foto 1: Indica los materiales encontrados en el PCA-06

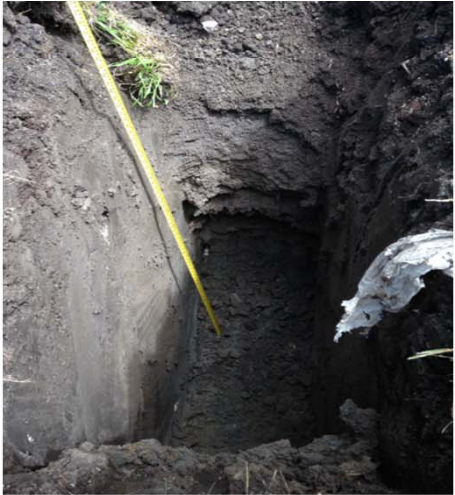
0.40																																
0.90 (N.F)		Este material es de color negro formando un relleno al volteo realizado con material del sitio, restos de arboles y materiales de construcción y no presenta una correcta compactación.	Foto 2: Indica el PCA 06

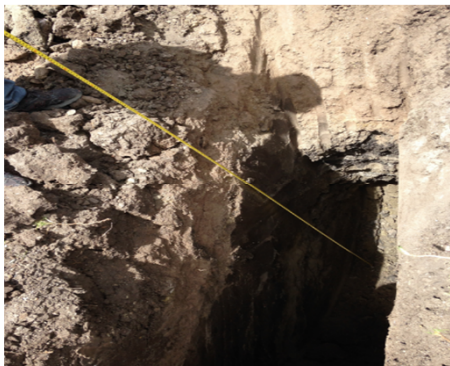
Capa vegetal		Foto 1: Indica los materiales encontrados en el PCA-07	
0.40

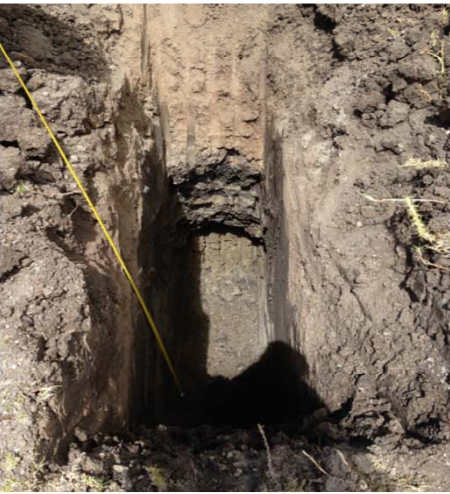
Foto 2: Indica el PCA 07	
2.80

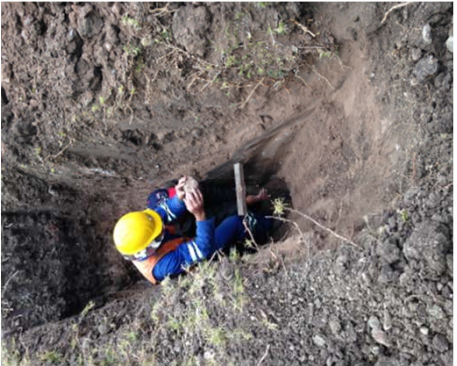
2.50							
							Foto 1: Indica los materiales encontrados en el PCA-08

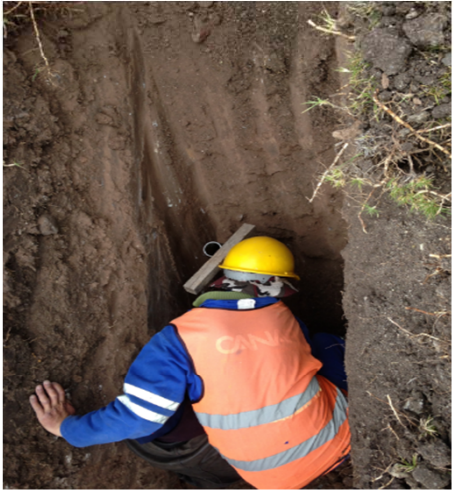
Foto 2: Indica el PCA 08

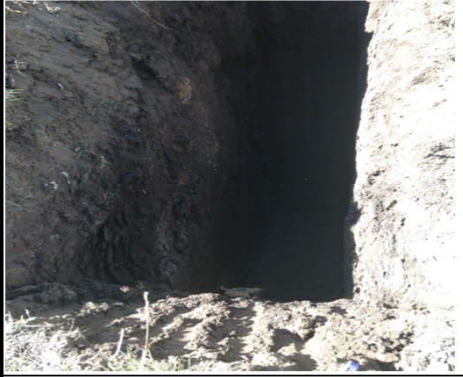
0.00		Capa vegetal		Foto 1: Indica los materiales encontrados en el PCA-09	
0.40

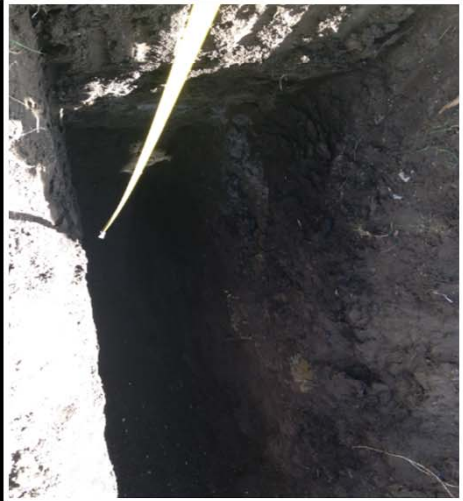
1.30 (N.F)		Material arcilloso de color plomo oscuro, la muestra se presenta humeda. Este material posee una consistencia de firme a blanda, la cementación del suelo donde se realiza la exploración es firme, además el material presenta una tenacidad baja y plasticidad media.		Foto 2: Indica el PCA 09

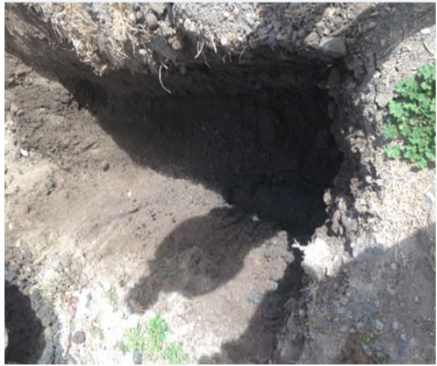
0.00		Capa vegetal	Foto 1: Indica los materiales encontrados en el PCA-10
0.40		Este material es de color negro formando un relleno al volteo realizado con material del sitio, restos de arboles y no presenta una correcta compactación.

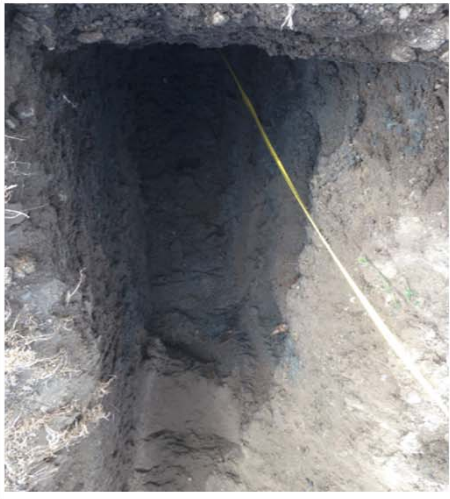
0.70			
1.30 (N.F)		Material arcilloso de color plomo, la muestra se presenta húmeda. Este material posee una consistencia de firme a blanda, la cementación del suelo donde se realiza la exploración es firme, además el material presenta una tenacidad baja y plasticidad media.	Foto 2: Indica el PCA 10

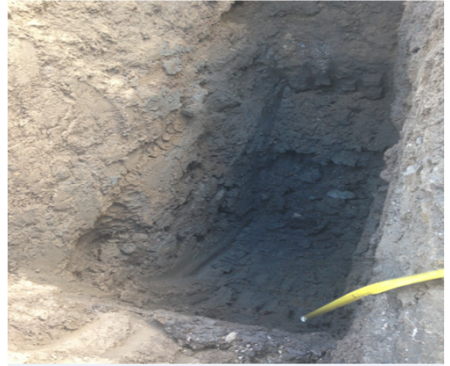
POZO EXPLORACIÓN:		PCA-11																															
Ubicación:	Chaglaban	Datum:	WGS84																														
Coordenadas UTM:	728,813 E 9,719,995 N	Nivel Freático:	1.10 m																														
Altitud:	2863.4 m.s.n.m.	Tipo de Excavación:	Maquinaria																														
		Profundidad Calicata:	3.3 m																														
		Muestras Extraídas:	1																														
PROFUNDIDAD	DESCRIPCIÓN DEL SUELO																																
0.00	Capa vegetal		<p>Foto 1: Indica los materiales encontrados en el PCA-11</p>

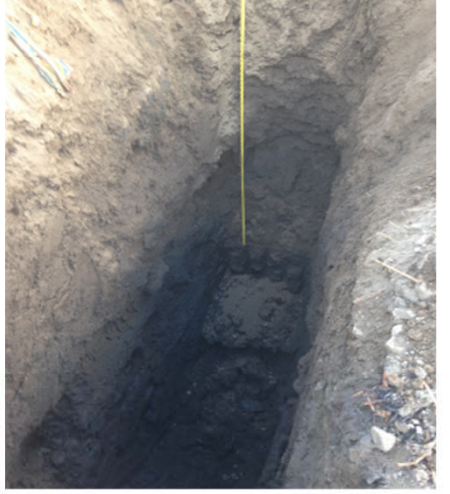
0.40																																	
0.90	Este material es de color café claro formando un relleno con material de arenoso y tiene una consistencia firme y una cementación media.		<p>Foto 2: Indica el PCA 11</p>

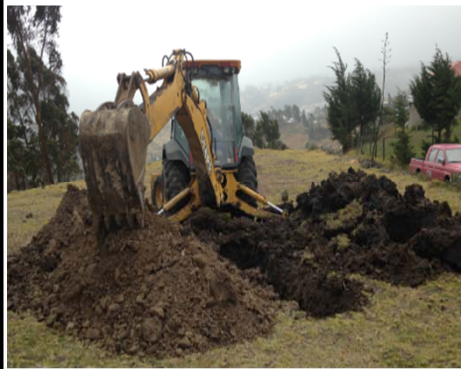
0.00	Capa vegetal		Foto 1: Indica los materiales encontrados en el PCA-12

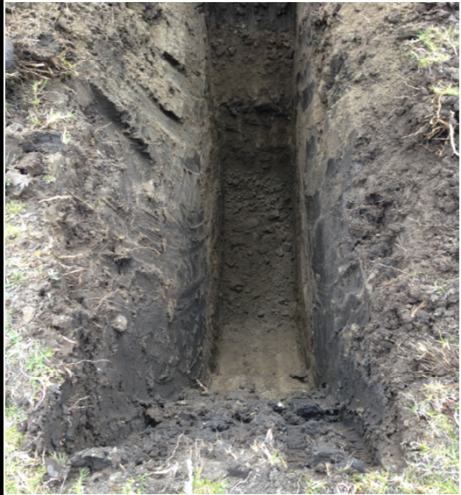
0.20																		
2.70	<p>Material arcilloso de color gris oscuro. Este material posee una consistencia blanda, la cementación del suelo donde se realiza la exploración es media, además el material presenta una tenacidad y plasticidad alta.</p> <table border="0"> <tr> <td>Muestra 1</td> <td>Clasificación</td> <td>Gradación:</td> </tr> <tr> <td>LL: 98.00%</td> <td>SUCS: CH</td> <td>Grava: 2.00%</td> </tr> <tr> <td>LP: 37.00%</td> <td>AASTHO: A-2-6</td> <td>Arena: 8.00%</td> </tr> <tr> <td>IP: 60.00%</td> <td></td> <td>Finos: 90.00%</td> </tr> <tr> <td>% Humedad: 40.00%</td> <td></td> <td></td> </tr> </table>		Muestra 1	Clasificación	Gradación:	LL: 98.00%	SUCS: CH	Grava: 2.00%	LP: 37.00%	AASTHO: A-2-6	Arena: 8.00%	IP: 60.00%		Finos: 90.00%	% Humedad: 40.00%			Foto 2: Indica el PCA 12

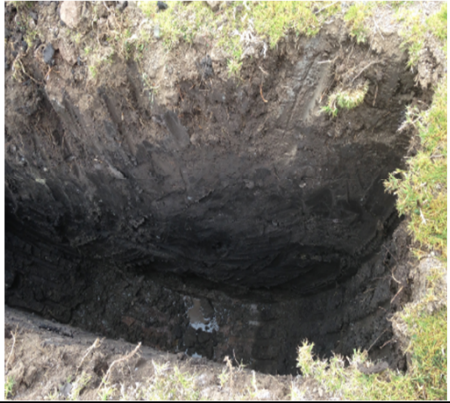
0.00		Capa vegetal	Foto 1: Indica los materiales encontrados en el PCA-13

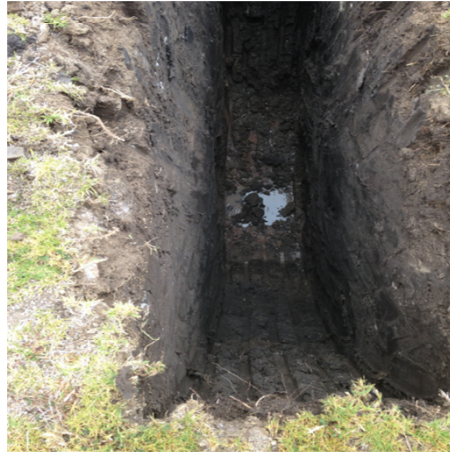
0.30																										
1.8		Este material es de color negro formando un relleno al volteo realizado con material del sitio, restos de materiales de construcción y no presenta una correcta compactación.	Foto 2: Indica el PCA 13

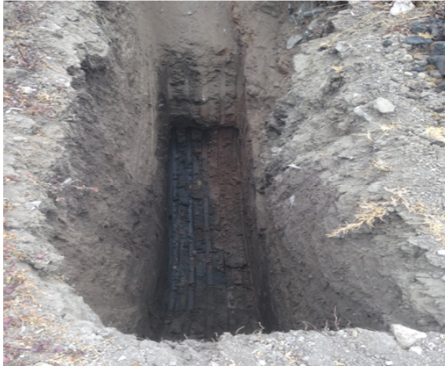
0.00		Capa vegetal		Foto 1: Indica los materiales encontrados en el PCA-14

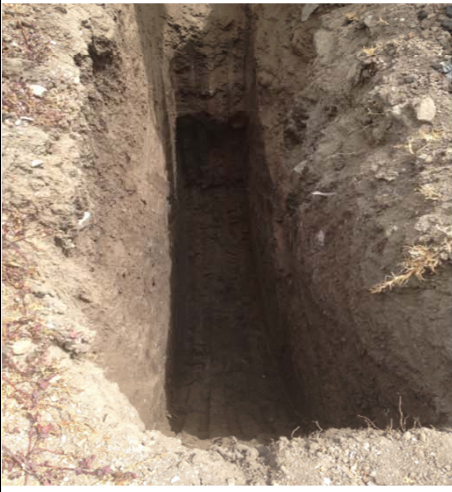
0.20																												
2.00		<p>Este material es de color café claro formando un relleno con material de sitio y presencia de materiales de construcción y basura, tiene una consistencia y una cementación media.</p> <p>Muestra 1</p> <table border="0"> <tr> <td>LL:</td><td>57.00%</td> <td>Clasificación</td><td></td> <td>Gradación:</td><td></td> </tr> <tr> <td>LP:</td><td>33.00%</td> <td>SUCS:</td><td>CH</td> <td>Grava:</td><td>6.00%</td> </tr> <tr> <td>IP:</td><td>24.00%</td> <td>AASTHO:</td><td>A-2-6</td> <td>Arena:</td><td>31.00%</td> </tr> <tr> <td>% Humedad:</td><td>24.00%</td> <td></td><td></td> <td>Finos:</td><td>63.00%</td> </tr> </table>		LL:	57.00%	Clasificación		Gradación:		LP:	33.00%	SUCS:	CH	Grava:	6.00%	IP:	24.00%	AASTHO:	A-2-6	Arena:	31.00%	% Humedad:	24.00%			Finos:	63.00%	Foto 2: Indica el PCA 14

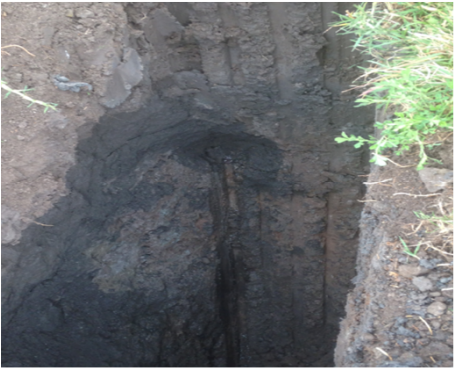
0.00	Capa vegetal		<p>Foto 1: Indica los materiales encontrados en el PCA-15</p>

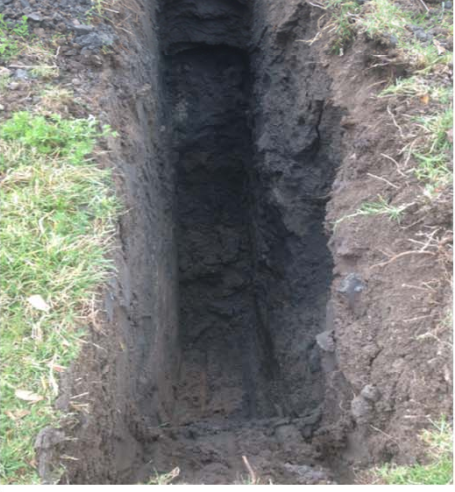
0.50				
1.30	<p>Material arcilloso de color café oscuro, la muestra se presenta semisaturada. Este material posee una consistencia blanda, la cementación del suelo donde se realiza la exploración es media, además el material presenta una tenacidad media y plasticidad alta.</p>		<p>Foto 2: Indica el PCA 15</p>

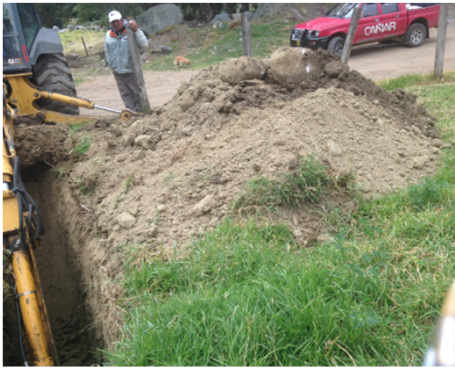
0.00	Capa vegetal		<p>Foto 1: Indica los materiales encontrados en el PCA-16</p>

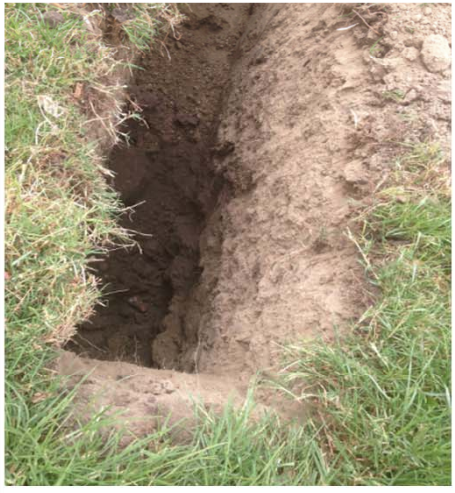
2.20	<p>Material arenoso de color amarillo claro con presencia de clastos de hasta 0.70 m. Este material posee una consistencia firme, la cementación del suelo donde se realiza la exploración es media, además el material presenta una tenacidad y plasticidad baja.</p> <p>Muestra 1</p> <table border="0"> <tr> <td>LL:</td> <td>38.00%</td> <td>Clasificación</td> <td>SUCS:</td> <td>ML</td> <td>Gradación:</td> <td>Grava:</td> <td>0.00%</td> </tr> <tr> <td>LP:</td> <td>28.00%</td> <td></td> <td>AASTHO:</td> <td>A-2-5</td> <td></td> <td>Arena:</td> <td>20.00%</td> </tr> <tr> <td>IP:</td> <td>10.00%</td> <td></td> <td></td> <td></td> <td></td> <td>Finos:</td> <td>80.00%</td> </tr> <tr> <td>% Humedad:</td> <td>28.00%</td> <td></td> <td></td> <td></td> <td></td> <td></td> <td></td> </tr> </table>		LL:	38.00%	Clasificación	SUCS:	ML	Gradación:	Grava:	0.00%	LP:	28.00%		AASTHO:	A-2-5		Arena:	20.00%	IP:	10.00%					Finos:	80.00%	% Humedad:	28.00%							<p>Foto 2: Indica el PCA 16</p>

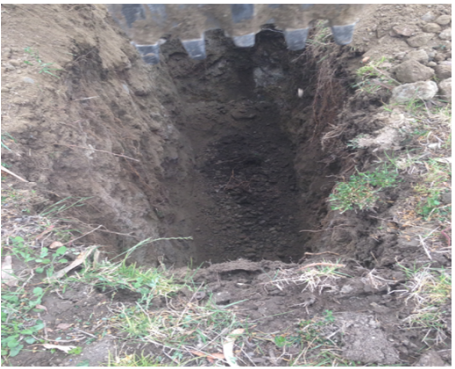
Foto 2: Indica el PCA 17
Muestra 1		Clasificación		Gradación:																													
LL:	42.00%	SUCS:	SM	Grava:	9.00%																												
LP:	36.00%	AASTHO:	A-1-a	Arena:	59.00%																												
IP:	6.00%			Finos:	32.00%																												
% Humedad:	18.00%																																
4.00	4.00

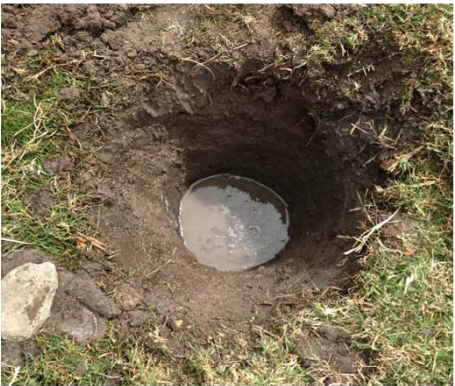
Muestra 1		Clasificación		Gradación:		LL:	71%	SUCS:	MH	Grava:	4%	LP:	34%	AASTHO:	A-2-6	Arena:	27%	IP:	37%			Finos:	69%	% Humedad:
Muestra 1		Clasificación		Gradación:																																	
LL:	71%	SUCS:	MH	Grava:	4%																																
LP:	34%	AASTHO:	A-2-6	Arena:	27%																																
IP:	37%			Finos:	69%																																
% Humedad:	62%																																				
0.60	<p>Foto 2: Indica el PCA 18</p>

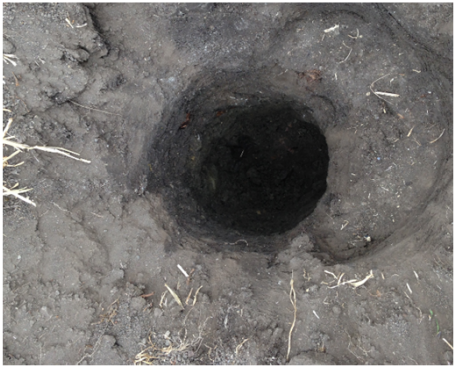
0.00		Capa vegetal		Foto 1: Indica los materiales encontrados en el PCA-19																								
0.40		Este material es de color gris compuesto por material fino. Este material posee una consistencia blanda, la cementación del suelo donde se realiza la exploración es media, además el material presenta una plasticidad baja.

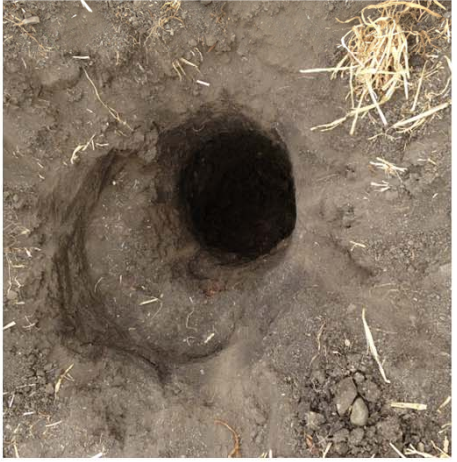
3.50		Material arenoso de color gris oscuro con clastos color amarillo. Este material posee una consistencia media, la cementación del suelo donde se realiza la exploración es media, además el material presenta una plasticidad baja.		Foto 2: Indica el PCA 19																								
		<p>Muestra 2</p> <table border="0"> <tr> <td>LL:</td> <td>54%</td> <td>Clasificación</td> <td></td> <td>Gradación:</td> <td></td> </tr> <tr> <td>LP:</td> <td>33%</td> <td>SUCS:</td> <td>SM</td> <td>Grava:</td> <td>12%</td> </tr> <tr> <td>IP:</td> <td>21%</td> <td>AASTHO:</td> <td>A-2-6</td> <td>Arena:</td> <td>42%</td> </tr> <tr> <td>% Humedad:</td> <td>32%</td> <td></td> <td></td> <td>Finos:</td> <td>46%</td> </tr> </table>		LL:	54%	Clasificación		Gradación:		LP:	33%	SUCS:	SM	Grava:	12%	IP:	21%	AASTHO:	A-2-6	Arena:	42%	% Humedad:	32%			Finos:	46%

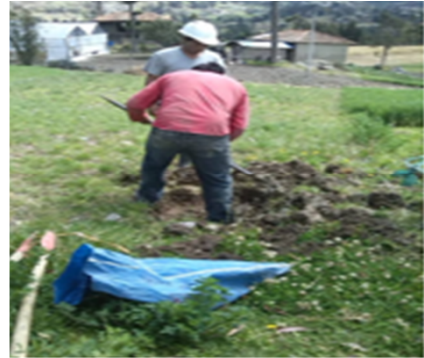
0.00	Capa vegetal		Foto 1: Indica los materiales encontrados en el PCA-20

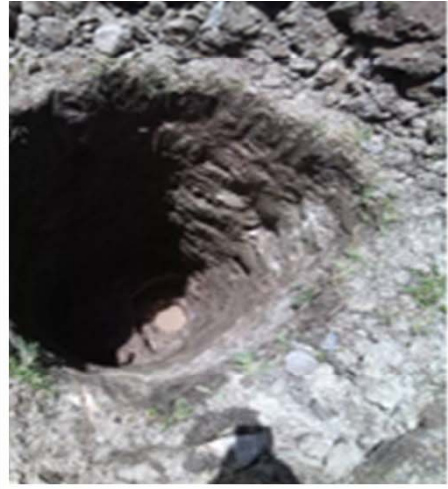
0.20																		
1.10	<p>Este material tipo arcilloso de color rojizo compuesto por material fino. Este material posee una consistencia blanda, la cementación del suelo donde se realiza la exploración es media, además el material presenta una plasticidad baja. La muestra se presenta humeda</p> <table border="0"> <tr> <td>Muestra 1</td> <td>Clasificación</td> <td>Gradación:</td> </tr> <tr> <td>LL: 48%</td> <td>SUCS: SC</td> <td>Grava: 9%</td> </tr> <tr> <td>LP: 26%</td> <td>AASTHO: A-2-6</td> <td>Arena: 52%</td> </tr> <tr> <td>IP: 22%</td> <td></td> <td>Finos: 39%</td> </tr> <tr> <td>% Humedad: 25%</td> <td></td> <td></td> </tr> </table>		Muestra 1	Clasificación	Gradación:	LL: 48%	SUCS: SC	Grava: 9%	LP: 26%	AASTHO: A-2-6	Arena: 52%	IP: 22%		Finos: 39%	% Humedad: 25%			Foto 2: Indica el PCA 20

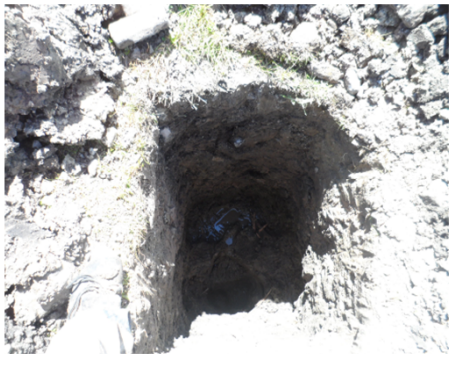
0.00		Capa vegetal		Foto 1: Indica los materiales encontrados en el PCA-21																									
0.20

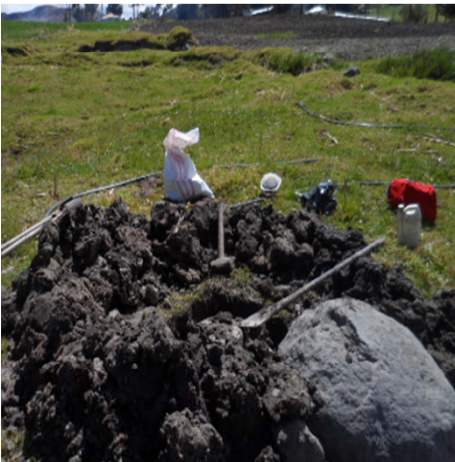
1.50				Foto 2: Indica el PCA 21																									
3.00		<p>Material arcilloso de color gris oscuro con clastos color amarillo, la muestra al momento de la extracción presenta un nivel de humedad de medio a alto. Este material posee una consistencia media, la cementación del suelo donde se realiza la exploración es media, además el material presenta una plasticidad baja.</p> <p>Muestra 2</p> <table border="0"> <tr> <td>LL:</td> <td>56%</td> <td>Clasificación</td> <td></td> <td>Gradación:</td> <td></td> </tr> <tr> <td>LP:</td> <td>29%</td> <td>SUCS:</td> <td>SC</td> <td>Grava:</td> <td>12%</td> </tr> <tr> <td>IP:</td> <td>27%</td> <td>AASTHO:</td> <td>A-2-6</td> <td>Arena:</td> <td>49%</td> </tr> <tr> <td>% Humedad:</td> <td>29%</td> <td></td> <td></td> <td>Finos:</td> <td>38%</td> </tr> </table>		LL:	56%	Clasificación		Gradación:		LP:	29%	SUCS:	SC	Grava:	12%	IP:	27%	AASTHO:	A-2-6	Arena:	49%	% Humedad:	29%			Finos:	38%
