# UNIVERSIDAD DE CUENCA

### “ANÁLISIS DE FISURAS Y GRIETAS EN PAVIMENTOS RÍGIDOS MEDIANTE RESISTIVIDAD ELÉCTRICA”

Tesis previa a la obtención del Título de  
Ingeniero Civil

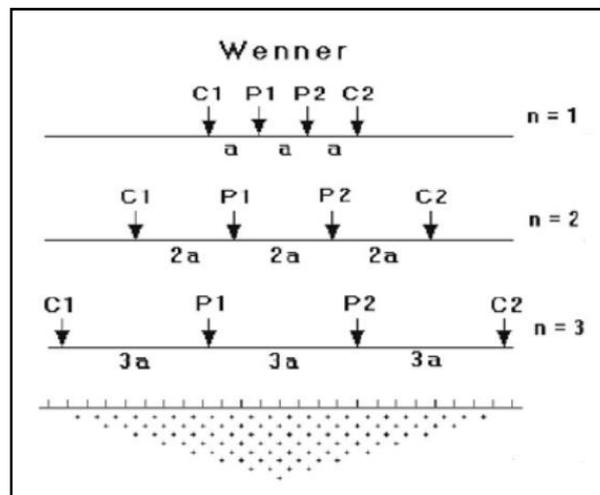
El principio básico de este método es la inyección de una corriente directa o de baja frecuencia ( $I$ ) a través de la tierra entre dos electrodos C1 y C2 mientras que el potencial ( $V$ ) que aparece se mide entre dos electrodos P1 y P2. Estos electrodos están colocados en línea recta y a igual separación entre ellos. La razón  $V/I$  es conocida como la resistencia aparente. La resistividad aparente del terreno es una función de esta resistencia y de la geometría del electrodo.

Figura 2. 1 Distribución de electrodos Método Wenner (Andrés López Hidalgo et al. Tomografía eléctrica 2D y 3D)

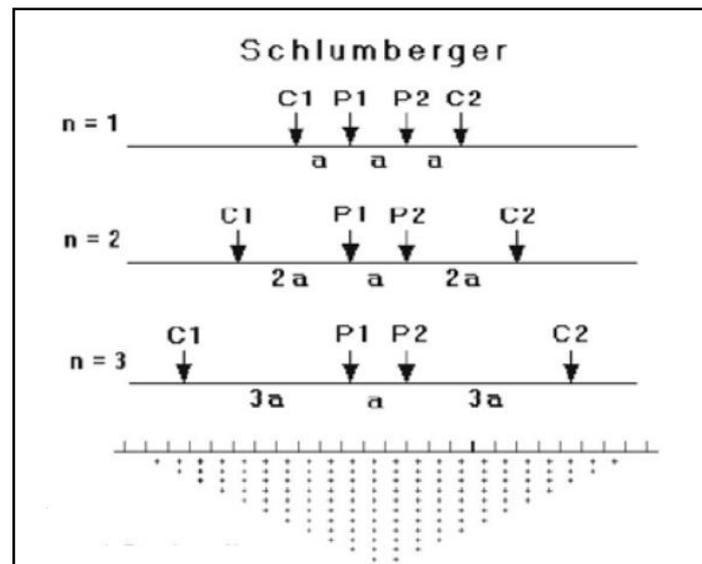
La configuración, así como la expresión de la resistividad correspondiente a este método de medición se muestra en la Figura 2.2.

Figura 2. 2 Distribución de electrodos Método Schlumberger (Andrés López Hidalgo et al. Tomografía eléctrica 2D y 3D)

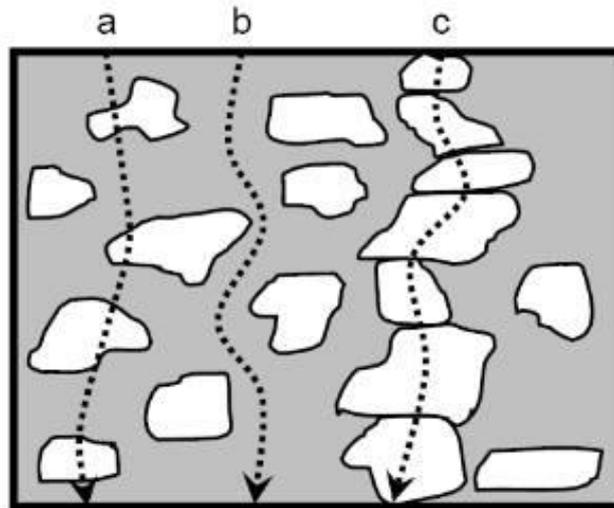
Figura 2. 3 Circulación de la corriente eléctrica a través del hormigón (Pérez, 2014).

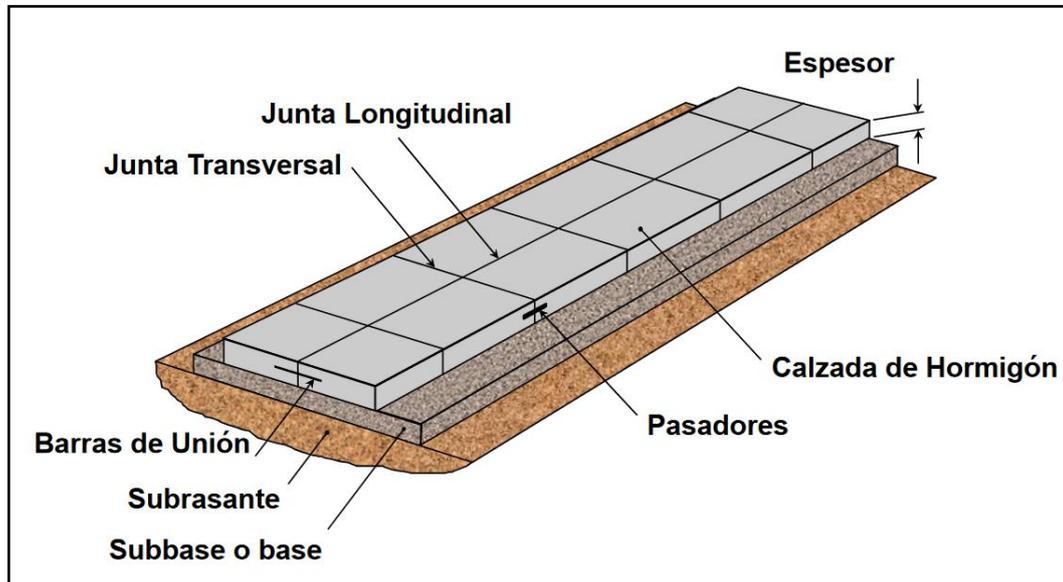
En la Figura 2.4 se puede observar la estructura de un pavimento rígido.

Figura 2. 4 Estructura de un pavimento rígido (Calo, 2012).

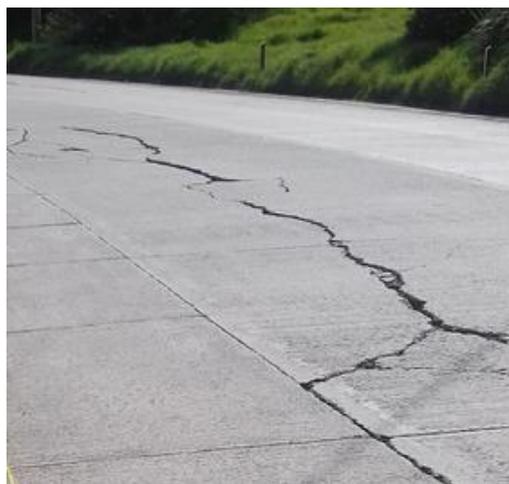
En la Figura 2.5 se muestra la fisura presente en el lugar de estudio, en donde se puede observar que es una grieta longitudinal que divide a la losa produciendo un fuerte agrietamiento con un desnivel aparente.

*Figura 2. 5 Grieta longitudinal en la vía Zhud - Biblián*

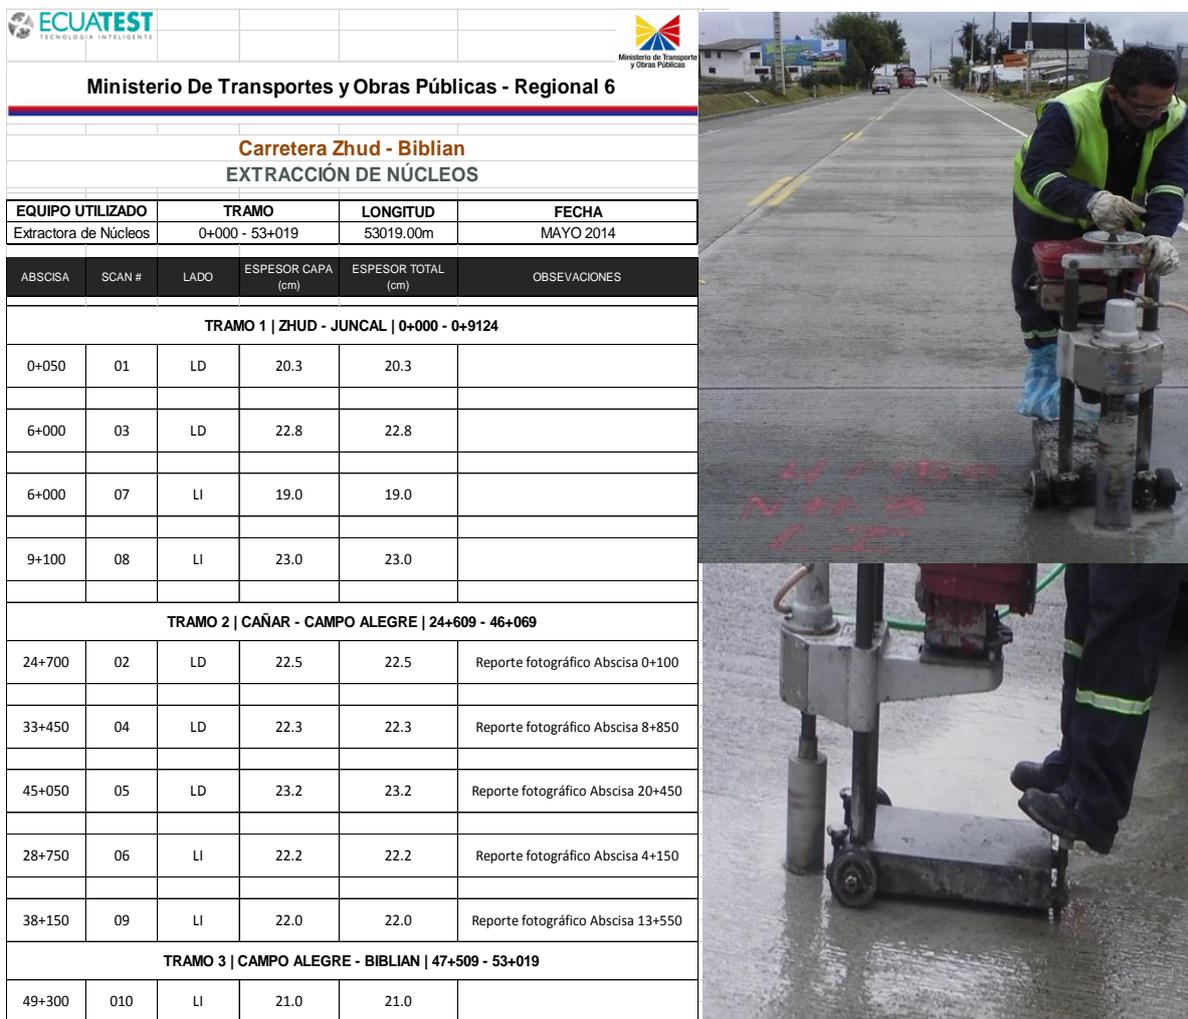
Figura 3. 3 Núcleos extraídos en el proyecto Zhud – Biblián (MTOPI Informe de hallazgos mediante radar de penetración terrestre)

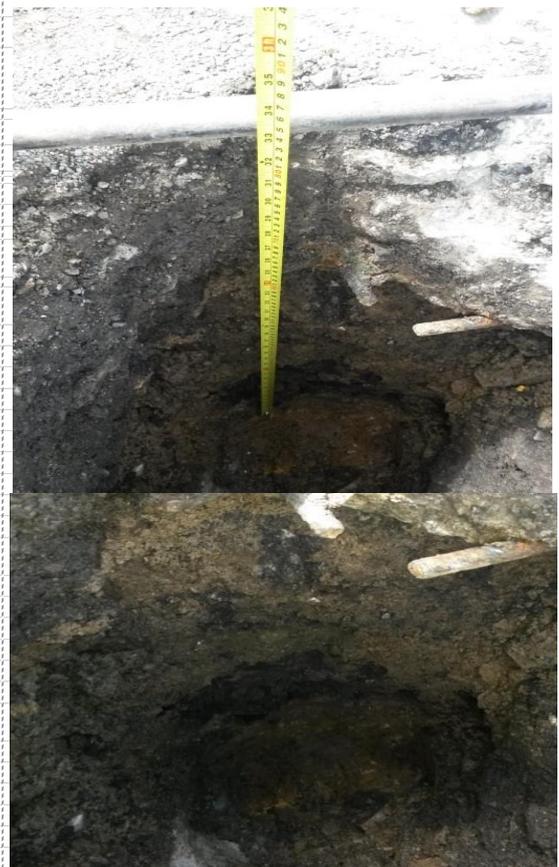
Figura 3. 4 Perforaciones a cielo abierto - calicatas en el proyecto Zhud – Biblián (MTOPI Informe de hallazgos mediante radar de penetración terrestre)

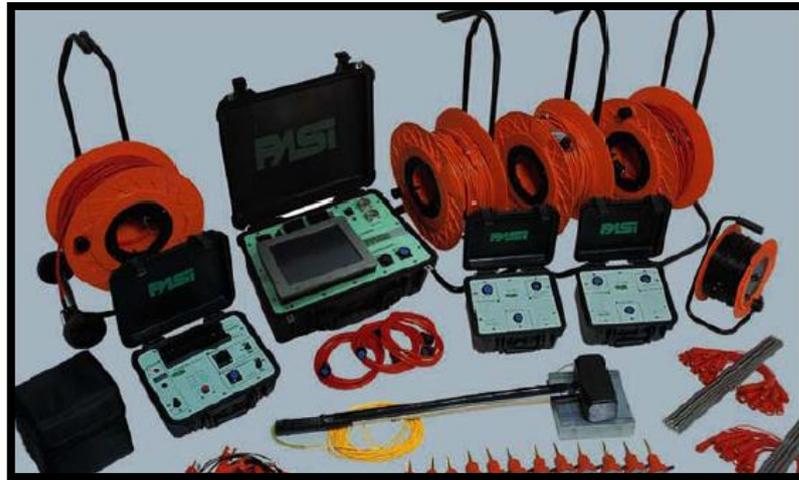
- **Energizador (P – 100T).**- genera suficiente energía para el ensayo.

Figura 3. 6 Equipos del Resistivímetro PASI modelo 16SG24-N. (Cortesía P.A.S.I.)

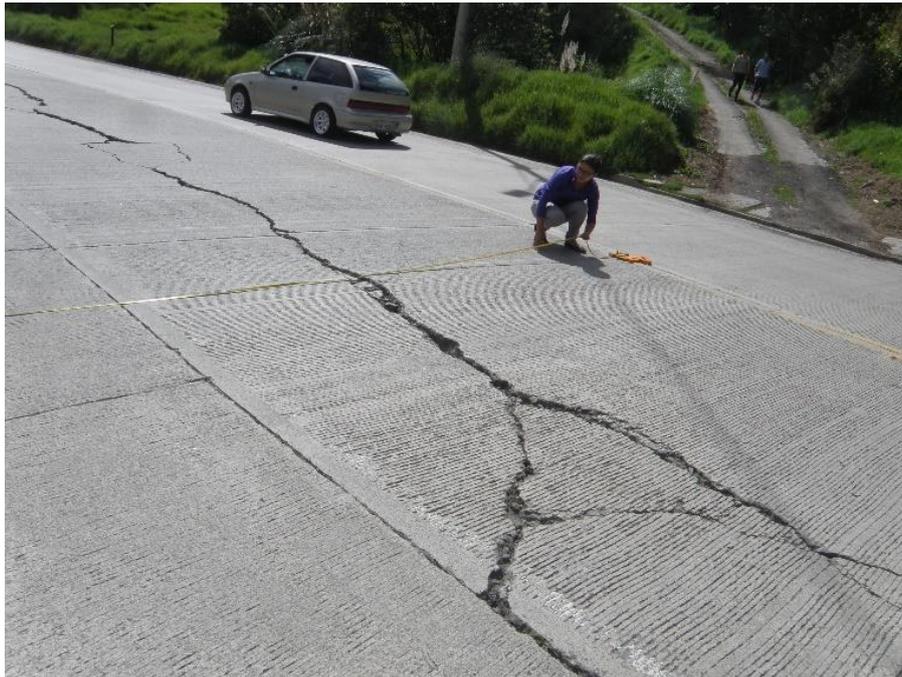
Se realizaron dos visitas al sitio afectado para proceder a la toma de datos y se decidió adquirir 8 perfiles de resistividad en cada una de las visitas, obteniendo 16 perfiles en total que cubrieron un área de  $126 \text{ m}^2$  ( $22.5 \text{ m}$  de longitud  $\times$   $5.60 \text{ m}$  de ancho) como se muestra en la Figura 3.7.

*Figura 3. 7 Medición de la vía en el lugar afectado*

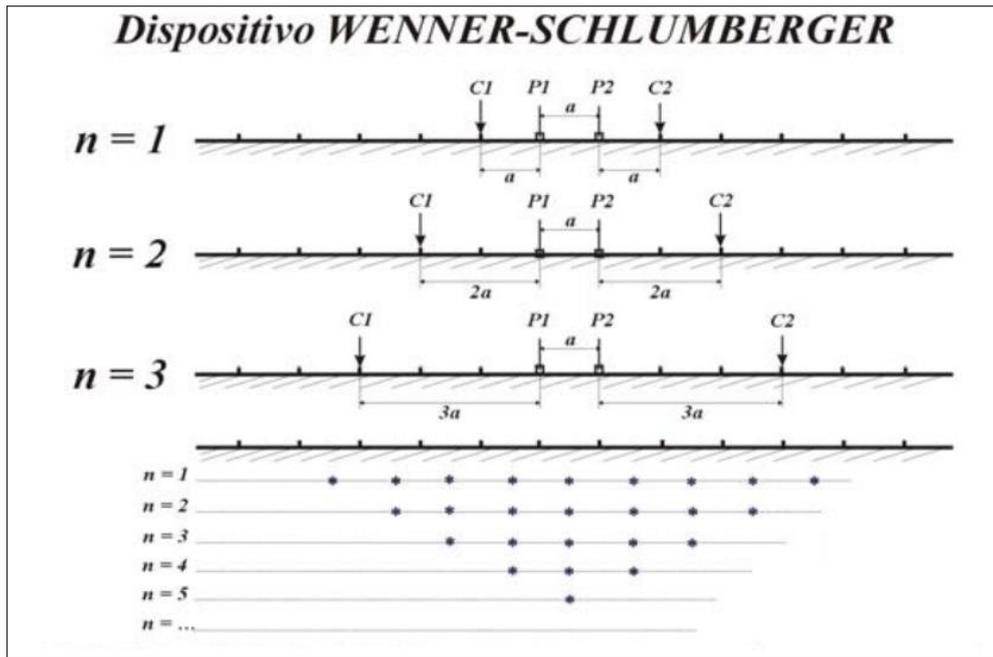
En la Figura 3.8 se muestra una sucesión posible de medidas para el arreglo eléctrico Wenner-Schlumberger, el espaciamiento entre electrodos adyacentes es "a". Para la primera medida se usan los electrodos 1, 2, 3 y 4; donde el electrodo 1 trabaja como el electrodo de corriente C1, el electrodo 2 como el electrodo de potencial P1, el electrodo 3 como el electrodo de potencial P2 y el electrodo 4 como el segundo electrodo C2. Para la segunda medida, se usan los electrodos 2, 3, 4 y 5 para C1, P1, P2 Y C2 respectivamente. Esto se repite sobre la línea de electrodos hasta que se utilizan los electrodos 13, 14, 15 y 16 para la última medida con espaciamiento "1a".

Figura 3.8 Dispositivo Wenner-Schlumberger; donde  $a$  es la separación entre electrodos,  $n$  es el nivel de medición,  $C1$ ,  $C2$  son los electrodos de Corriente y  $P1$ ,  $P2$  son los electrodos de potencial. (Andrés López Hidalgo et al. Tomografía eléctrica 2D y 3D).

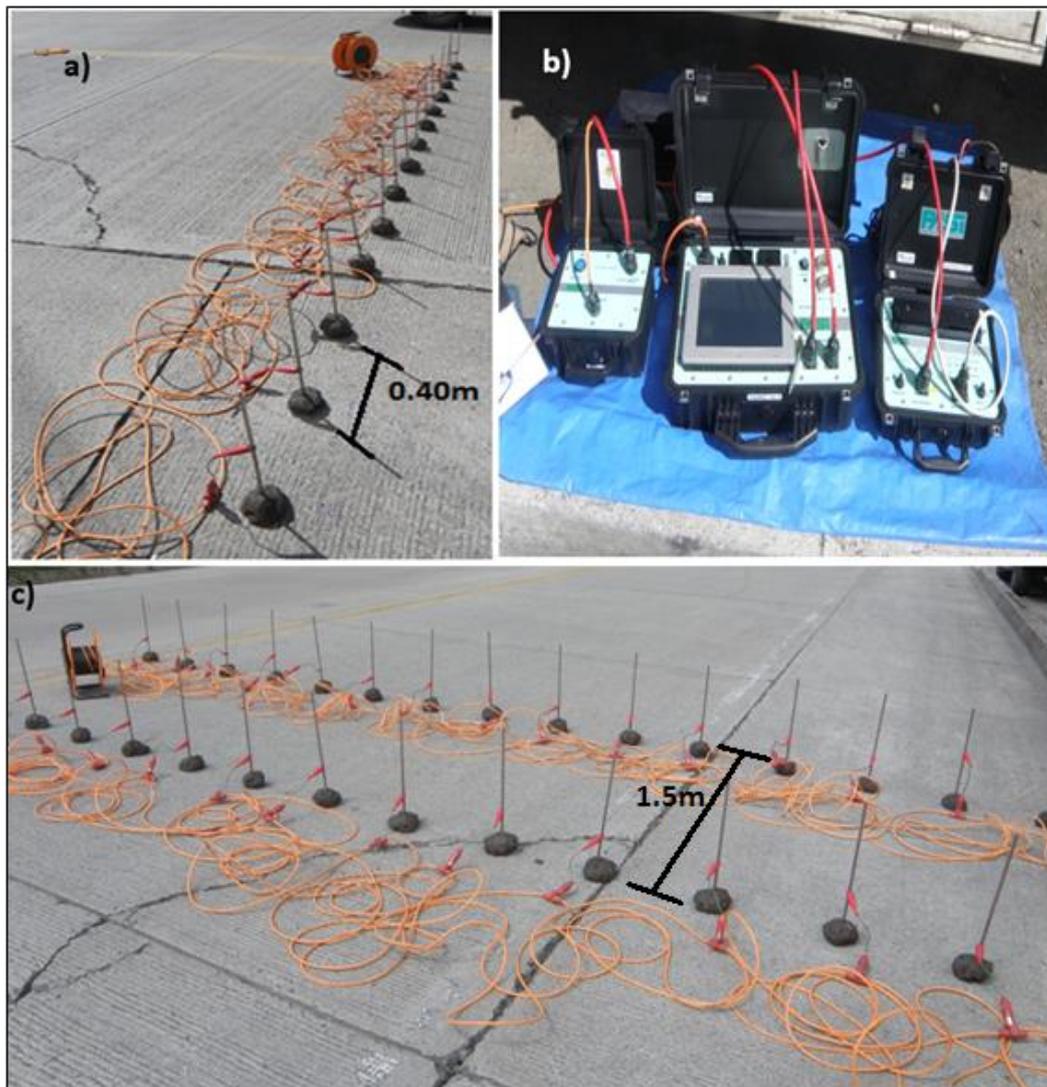
Finalizadas las mediciones del primer perfil, se realizó el mismo procedimiento para los siguientes 15 perfiles. La separación entre cada perfil fue de 1.50m, como se muestra en la Figura 3.9 (c).

Figura 3. 9 a) Separación entre electrodos. b) Configuración y medición. c) Separación entre perfiles.

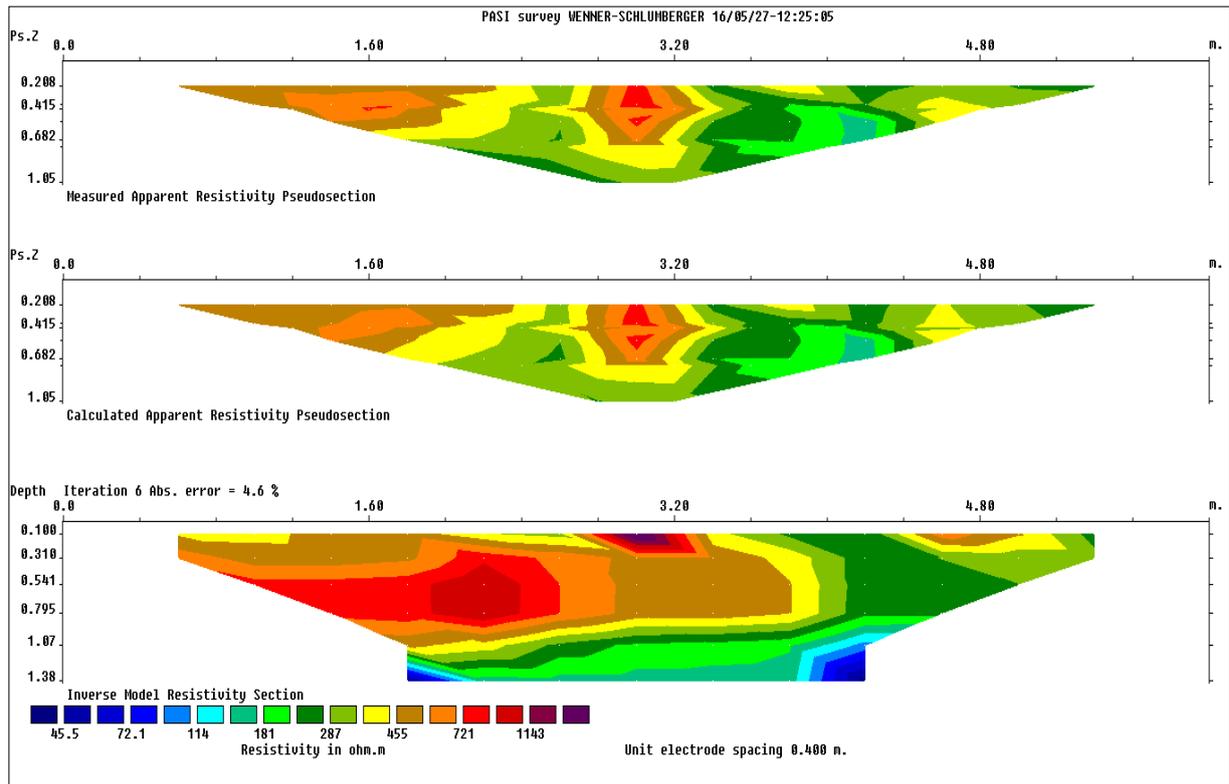
Una vez aplicados los parámetros necesarios, se inicia la inversión. El programa despliega una pseudosección de resistividades aparentes medidas, otra pseudosección de resistividades aparentes calculadas y la sección de resistividades producto del modelo inverso (Figura 3.8).

Figura 3. 10 Ejemplo de despliegue para el programa RES2DINV de la vía Zhud - Biblián, a) pseudosección de resistividades aparente medidas, b) pseudosección de resistividades aparentes calculadas y c) modelo inverso de resistividades.

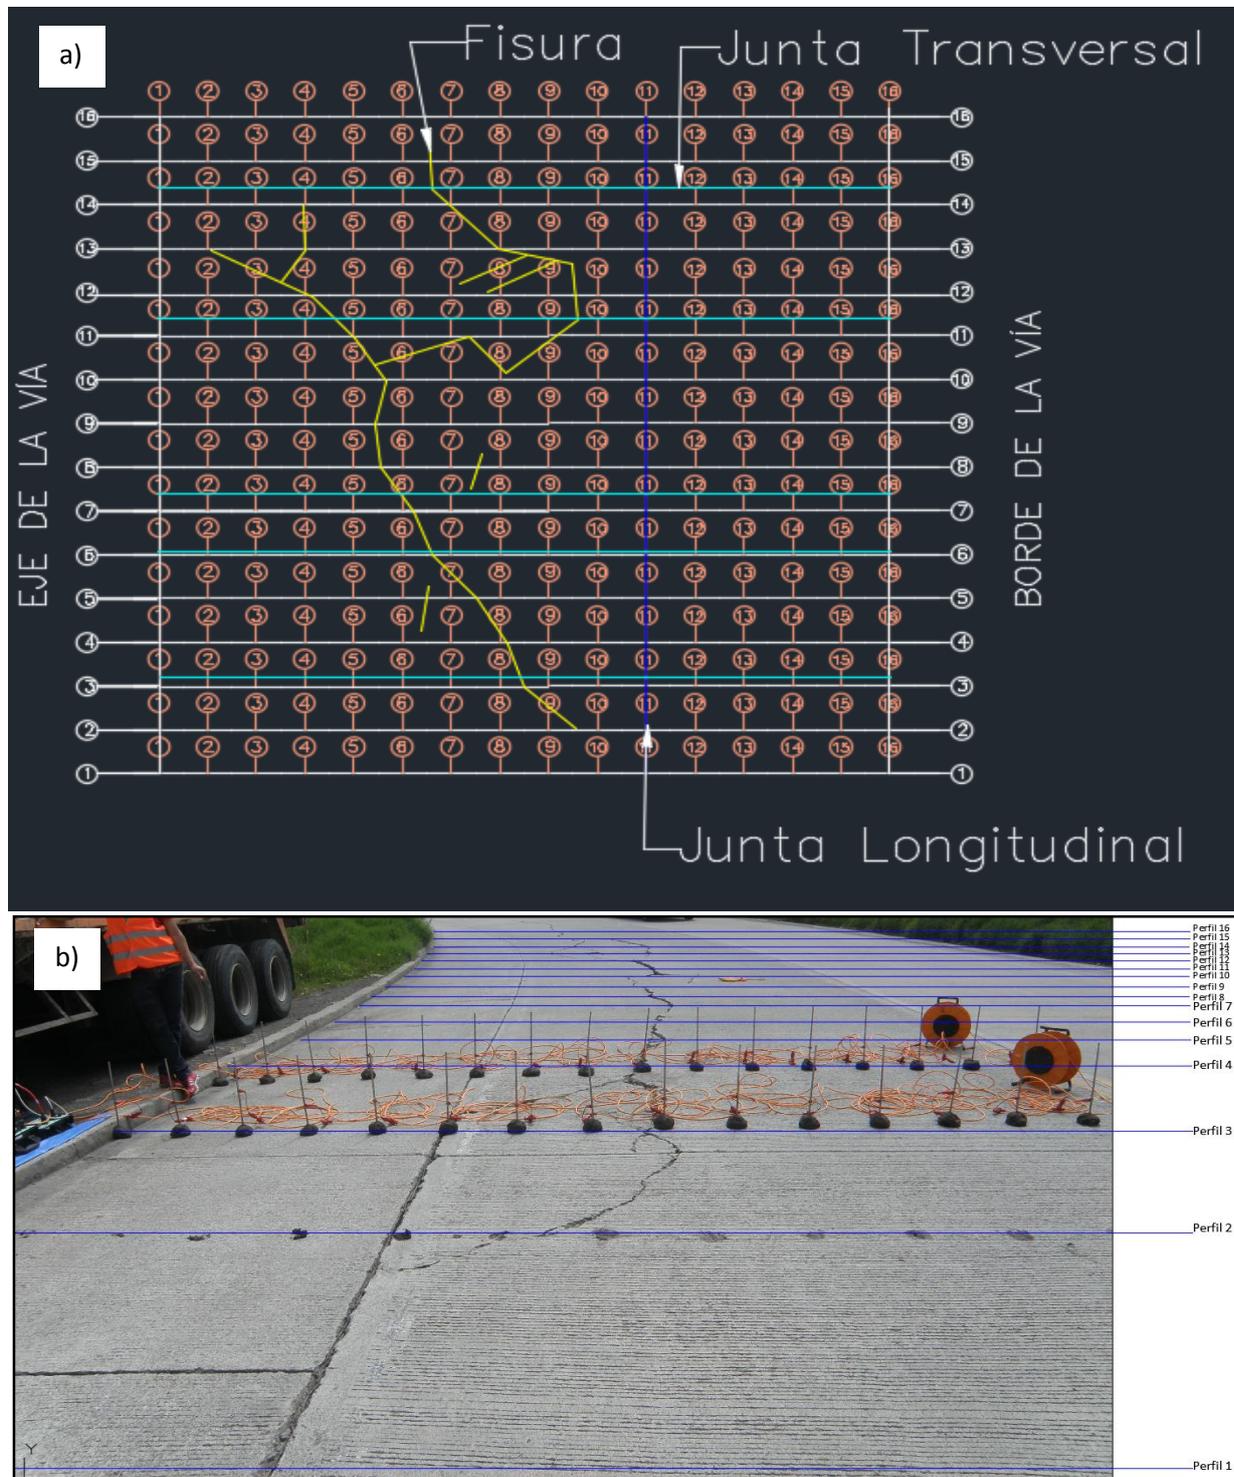
La Figura 4.1 muestra un esquema de la ubicación de la fisura y los electrodos que ayudara a la interpretación de cada uno de los perfiles.

Figura 4. 1 Esquema a) ubicación de la fisura (color amarillo) y los electrodos (color turquesa), b) perfiles ubicados en la vía.

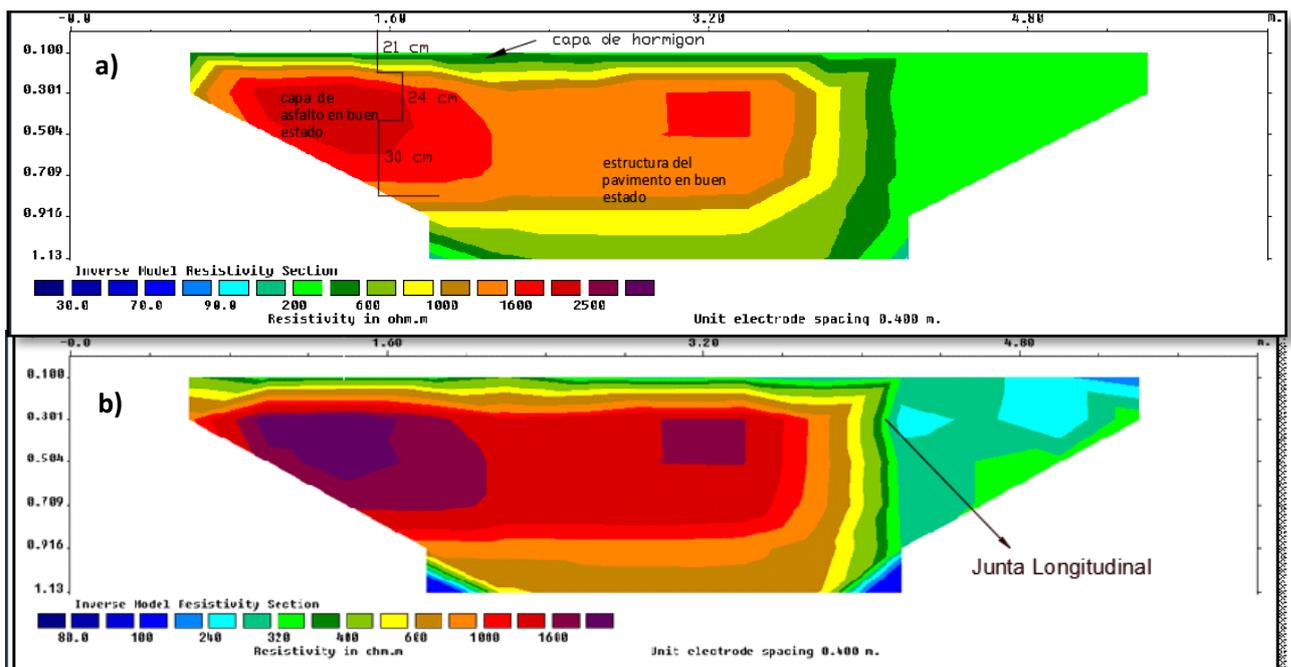
Para poder analizar la parte derecha de la vía en donde se encuentra el espaldón se cambió la escala de colores como ya se mencionó anteriormente (Figura 4.2 b) en donde se puede distinguir resistividades pequeñas que representan una zona no afectada con material suelto.

Figura 4. 2 Perfil 1 de resistividades: a) con un rango de  $30 \Omega\cdot m$  hasta  $3000 \Omega\cdot m$ , b) con un rango de  $80 \Omega\cdot m$  hasta  $2000 \Omega\cdot m$ .

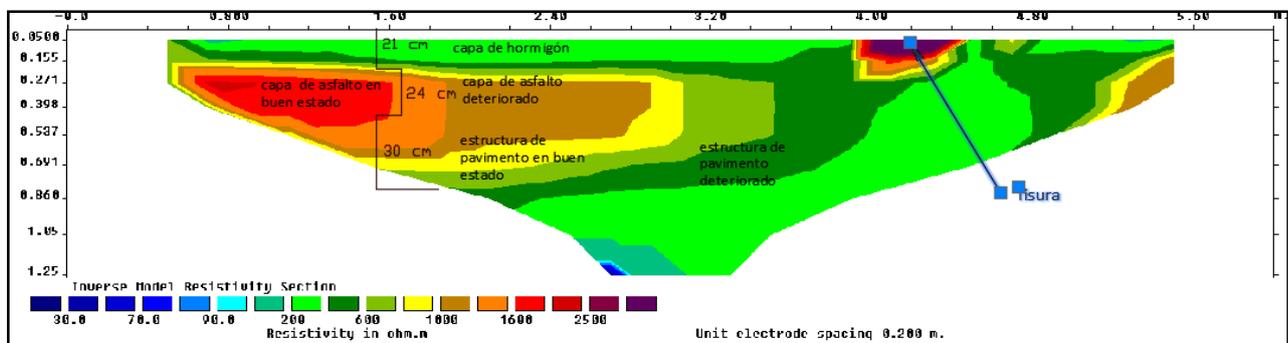
En el perfil 2 se puede observar que ya empieza el deterioro del pavimento en el metro 3.90 en el eje horizontal encontrándose dentro de un rango de  $2300 \Omega \cdot m$  a  $3000 \Omega \cdot m$  siendo los valores de resistividad más altos que se tiene. La estructura del pavimento como ya se mencionó en el primer perfil se encuentra en el rango de  $800 \Omega \cdot m$  a  $1600 \Omega \cdot m$  con un espesor de  $0.30m$ , presentando las mismas características del perfil anterior en la parte izquierda se encuentra la capa de asfalto en buen estado (Figura 4.3), pero también podemos observar que esta capa en el metro 1.60 disminuye en resistividad indicando que se está deteriorando o que en la reconstrucción quitaron esa capa, ( $1000$  a  $1500$ ). En el metro 3 hasta el metro 3.80 se identifica una zona de falla estructural de dicho pavimento es decir puede ser material suelto o la estructura puede tener un contenido de humedad alto, esta zona de falla proviene del deterioro ya existente con un rango de resistividad de  $200 \Omega \cdot m$  a  $600 \Omega \cdot m$ .

Figura 4. 3 Perfil 2 de resistividades con un rango de  $30 \Omega \cdot m$  hasta  $3000 \Omega \cdot m$

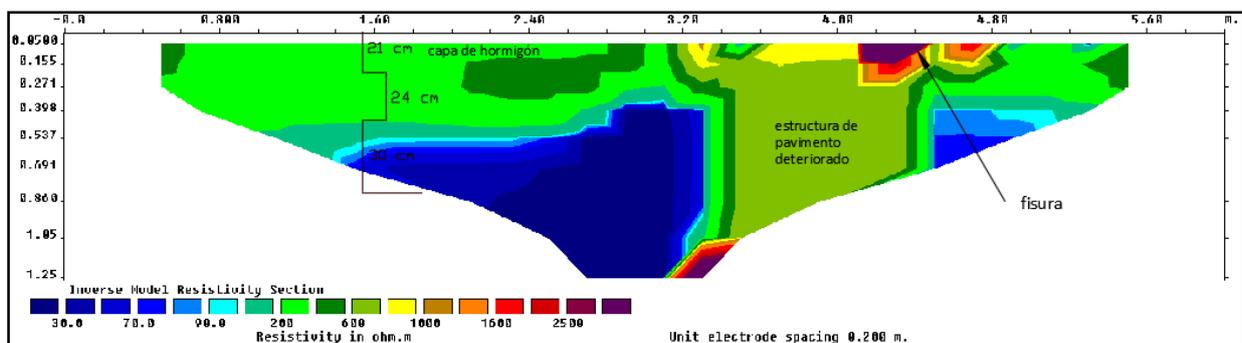
En la Figura 4.4 se puede observar que en la imagen varían los valores de resistividad en comparación con los otros perfiles, pero se identifica claramente la grieta en el metro 4.20 con un alto valor de resistividad; los valores bajos que contiene el perfil se debe a la presencia de los aceros en la junta transversal; es por esto que no se puede apreciar las diferentes capas del pavimento como se muestra en los demás perfiles, en la parte inferior muestra un rango de valores de resistividad muy bajo pudiendo interpretar como una zona de infiltración y en el metro 3.20 hasta 4.80 si se observa parte de la estructura del pavimento deteriorada.

Figura 4. 4 Perfil 3 de resistividades con un rango de  $30 \Omega \cdot m$  hasta  $3000 \Omega \cdot m$

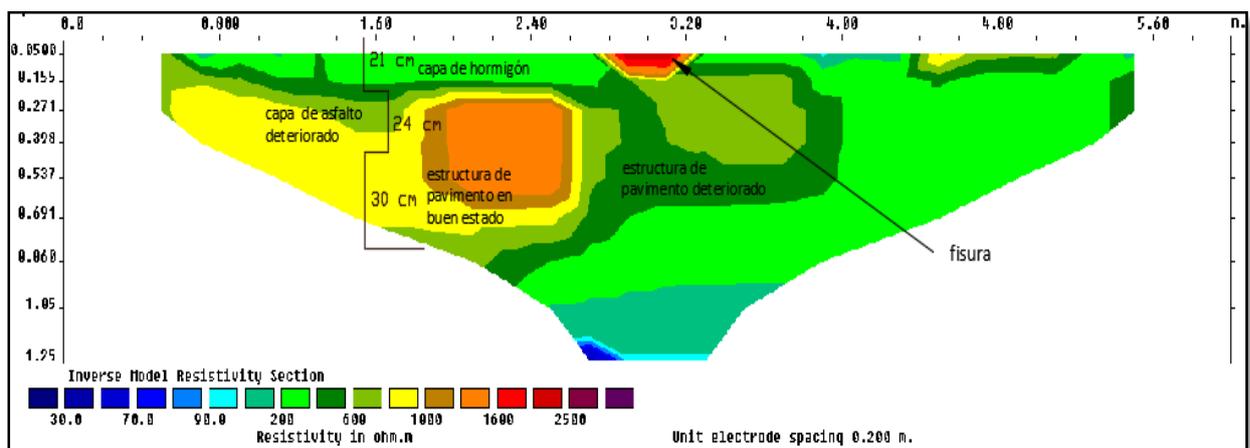
En la Figura 4.5 se identifica cada uno de los rangos ya explicados en las figuras anteriores, pudiendo ubicar a la fisura en el metro 2.65 en donde empieza un decrecimiento de resistividad que se interpreta como una estructura del pavimento deteriorado pudiendo contener material suelto o humedad como ya se dijo anteriormente que envuelve al pavimento en buen estado con un espesor de 0.30m. Se puede apreciar que la capa de hormigón va aumentando de espesor, es decir podría concluirse que hay un asentamiento de la vía ya que las líneas que separan los colores de resistividad tienden hacia abajo.

Figura 4. 5 Perfil 4 de resistividades con un rango de 30  $\Omega\cdot m$  hasta 3000  $\Omega\cdot m$

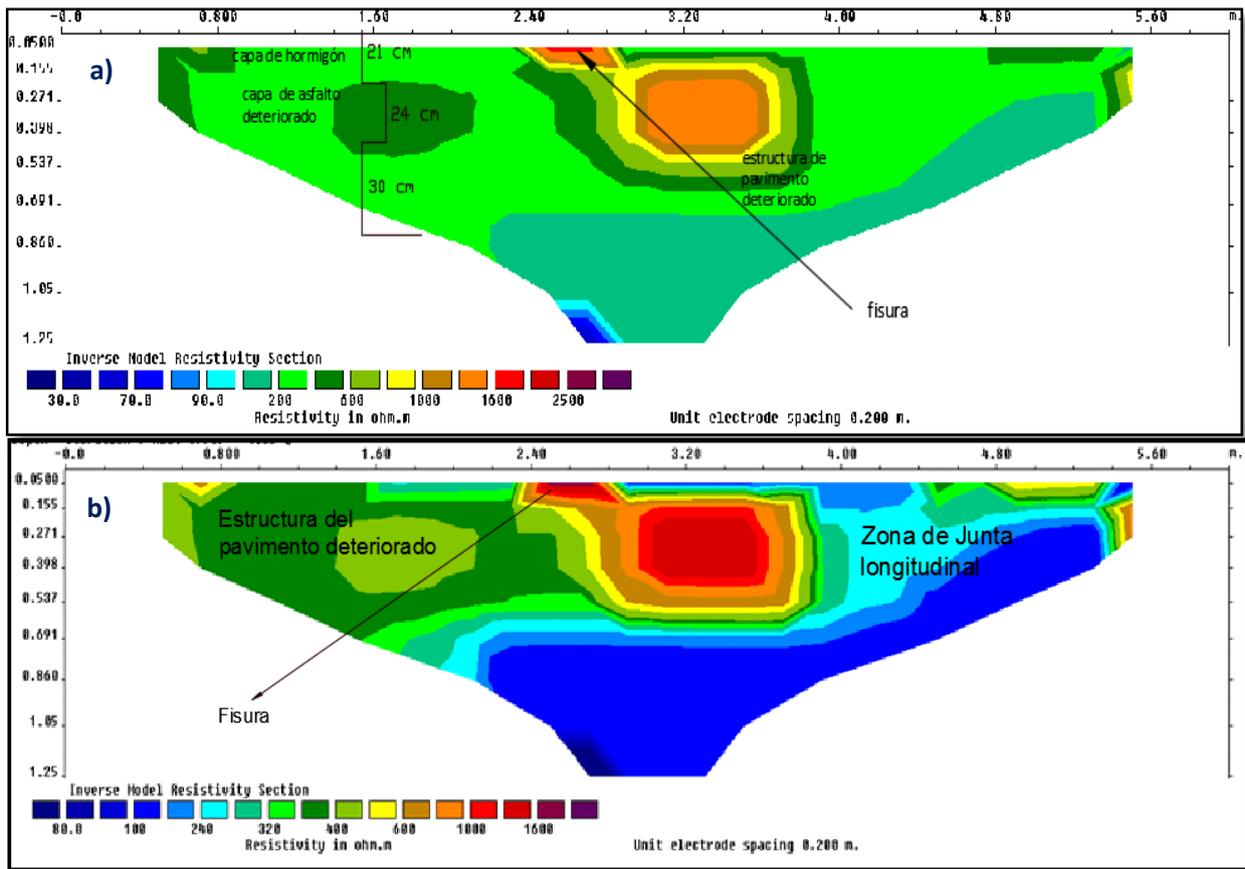
En este perfil podemos observar que la fisura se va extendiendo hacia la estructura del pavimento (Figura 4.6 a), afectando las capas del mismo. En la figura 4.6 b) se puede apreciar detalladamente que la estructura del pavimento se está deteriorando en la parte izquierda representando un agrietamiento importante, en la parte derecha del perfil se puede apreciar resistividades pequeñas, esto se da debido a que se encuentra en la zona de junta longitudinal que separa el carril con el espaldón de la vía, analizando la parte inferior del perfil se puede distinguir valores muy bajos de resistividad, posiblemente haya zonas de infiltración o zonas altamente saturadas.

Figura 4. 6 Perfil 5 de resistividades: a) con un rango de 30  $\Omega$ -m hasta 3000  $\Omega$ -m, b) con un rango de 80  $\Omega$ -m hasta 2000  $\Omega$ -m

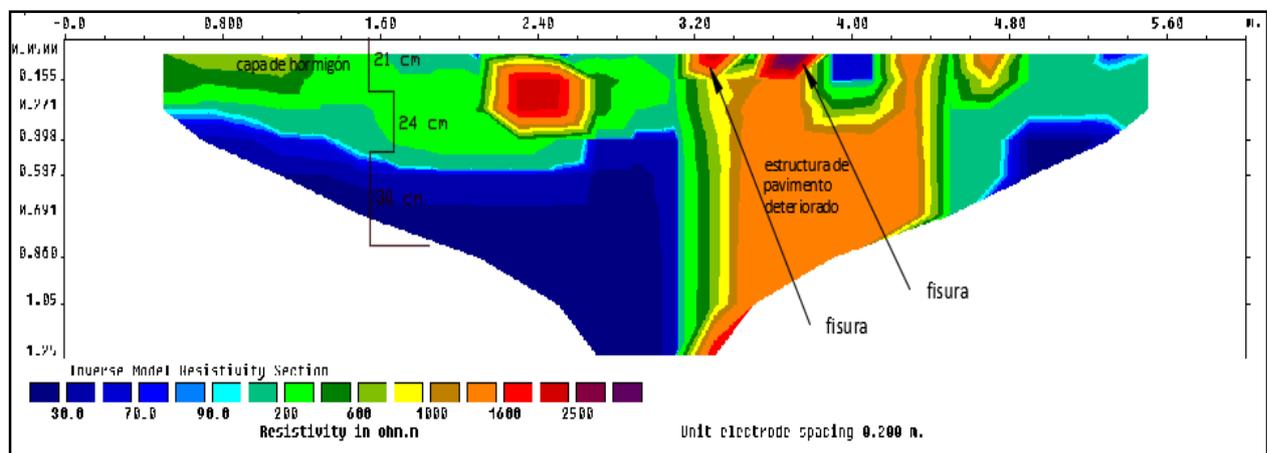
En el metro 3.20 hasta el metro 4 la grieta es más desarrollada pero este perfil como el perfil 3 como ya se explicó se encuentran en la junta transversal y por esa razón los valores de resistividad varían ampliamente, sin representar de manera real la estratigrafía. (Figura 4.7).

Figura 4. 7 Perfil 6 de resistividades con un rango de 30  $\Omega$ -m hasta 3000  $\Omega$ -m.

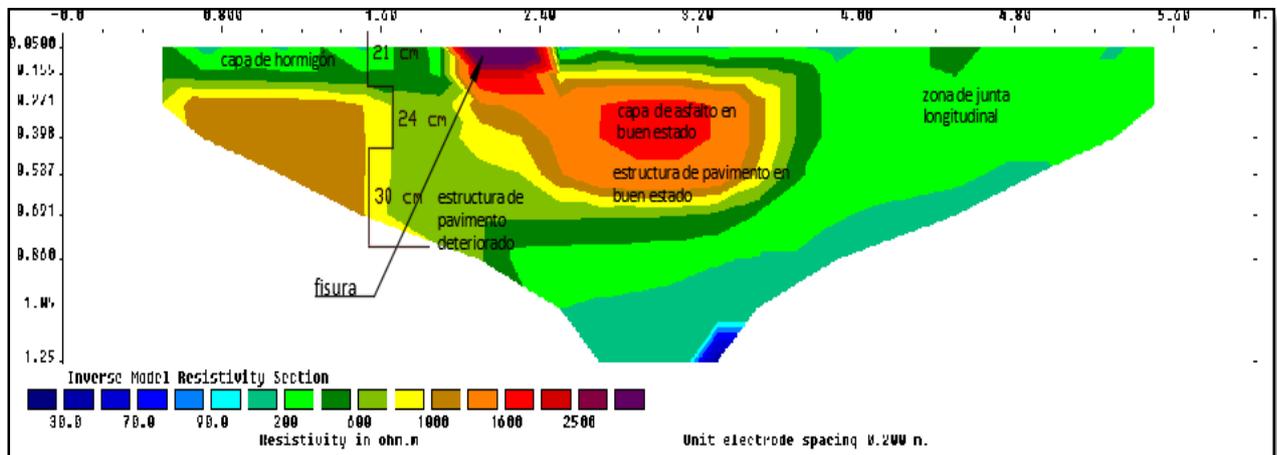
En el metro 2 hasta el metro 2.40 la grieta es más desarrollada y conjuntamente con los perfiles 4 y 5 la losa de hormigón está deteriorada en un 30% de un total de 4 m (ancho del carril), también se puede distinguir claramente que sigue presente el deterioro en la estructura del pavimento (Figura 4.8).

Figura 4. 8 Perfil 7 de resistividades con un rango de 30  $\Omega \cdot m$  hasta 3000  $\Omega \cdot m$ .

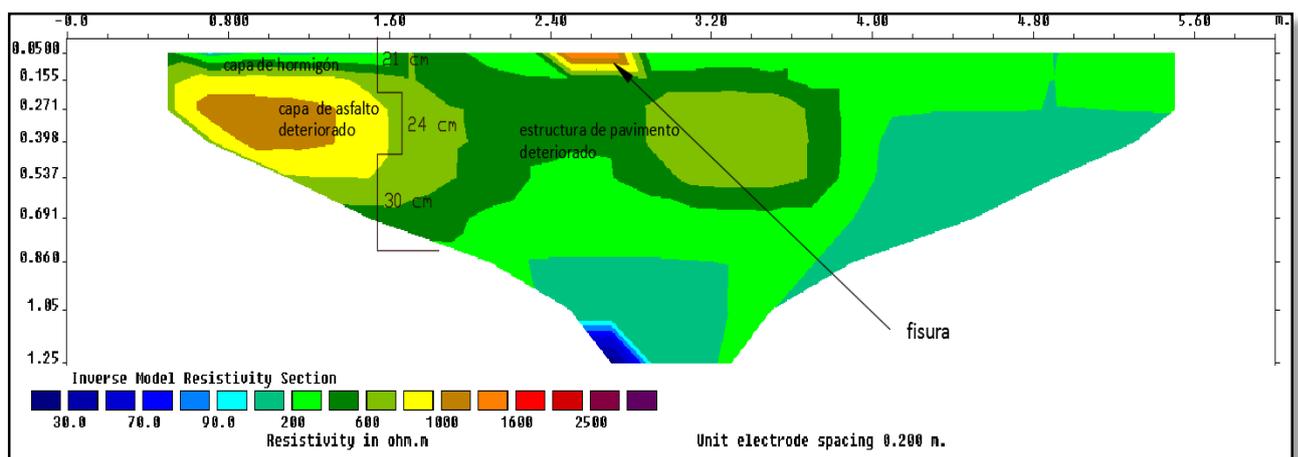
Presencia de agrietamiento en los metros 1.60 hasta 1.80 y 2.40 hasta 2.80 que se prolongan de manera significativa hacia la derecha en dirección a la junta longitudinal y la estructura del pavimento continua con las mismas características ya mencionadas en los perfiles anteriores con deterioro (Figura 4.9).

Figura 4. 9 Perfil 8 de resistividades con un rango de 30  $\Omega \cdot m$  hasta 3000  $\Omega \cdot m$ .

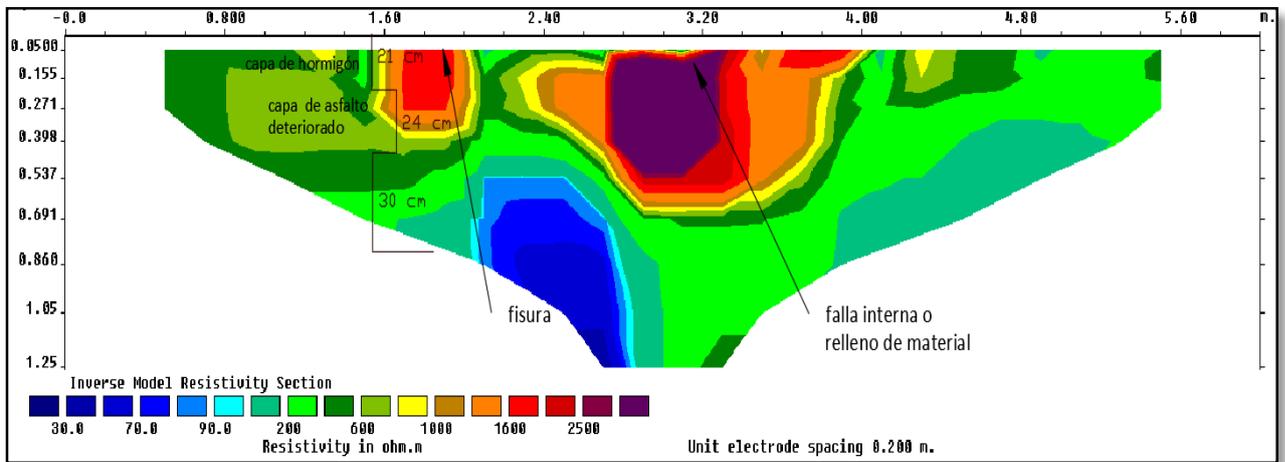
muy altas pero superficialmente no se encuentran fisuras es por eso que se puede concluir como relleno de material o la capa de asfalto ya antes mencionada.

Figura 4. 10 Perfil 9 de resistividades con un rango de 30  $\Omega \cdot m$  hasta 3000  $\Omega \cdot m$ .

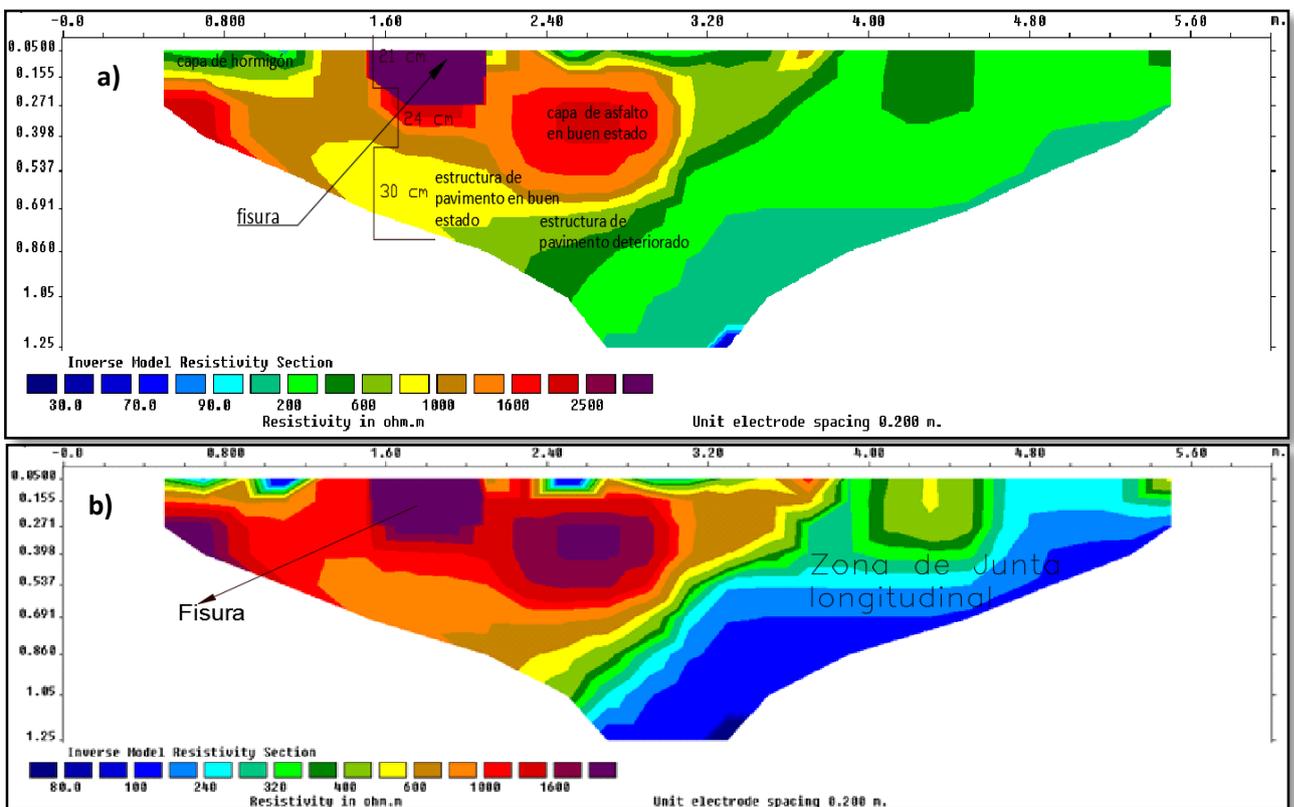
Conforme se va analizando cada uno de los perfiles se puede deducir que la grieta está afectando casi en su totalidad la estructura del pavimento produciendo inestabilidad de la misma, donde se puede observar de una manera más clara en la Figura 4.11 b; y en la parte derecha se distingue la zona de junta longitudinal por los valores de resistividad.

Figura 4. 11 Perfil 10 de resistividades: a) con un rango de  $30 \Omega \cdot m$  hasta  $3000 \Omega \cdot m$ , b) con un rango de  $80 \Omega \cdot m$  hasta  $2000 \Omega \cdot m$ .

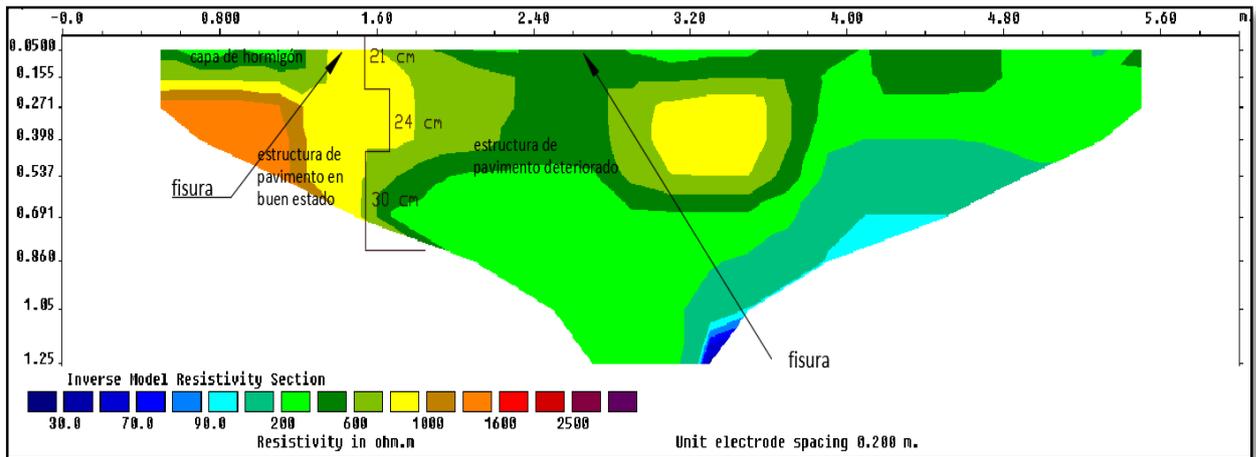
La fisura ubicada en el metro 1.60 está afectando la losa de hormigón y la estructura del pavimento, mientras que las que se encuentran en el metro 2.60 y 2.80 son superficiales debido a que sus valores de resistividad se mantienen en estos puntos (Figura 4.12), sin embargo se ve la continuidad de la estructura del pavimento deteriorada.

Figura 4. 12 Perfil 11 de resistividades con un rango de  $30 \Omega \cdot m$  hasta  $3000 \Omega \cdot m$ .

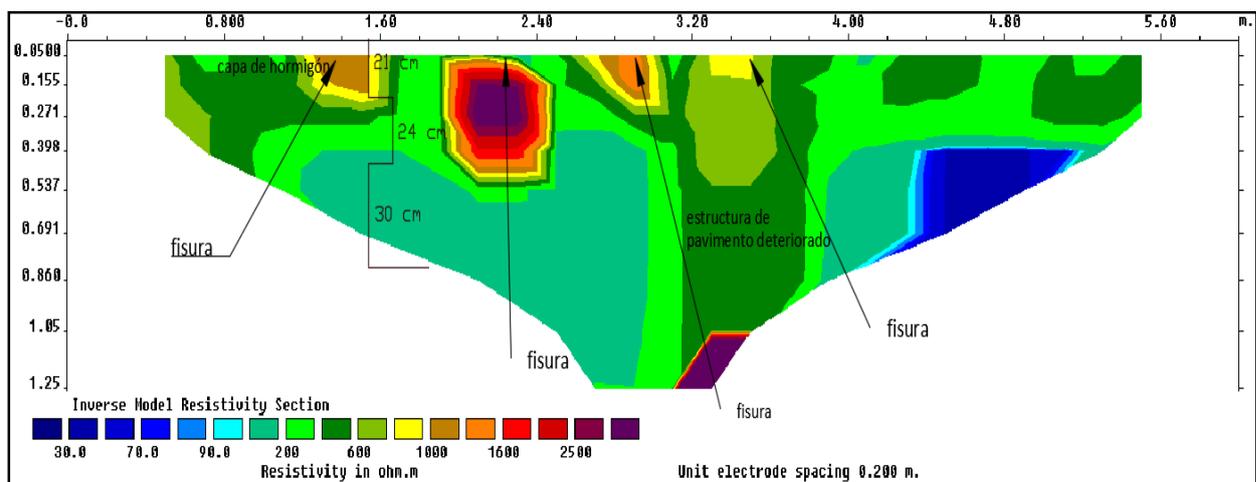
En este perfil se puede apreciar que existe una grieta interna en el metro 2 que está por debajo de la losa de hormigón, se podría decir que con el paso del tiempo afectará la calzada, también se pueden ver las grietas en el metro 1.20, 2.80 y 3.40 (Figura 4.13).

Figura 4. 13 Perfil 12 de resistividades con un rango de  $30 \Omega \cdot m$  hasta  $3000 \Omega \cdot m$ .

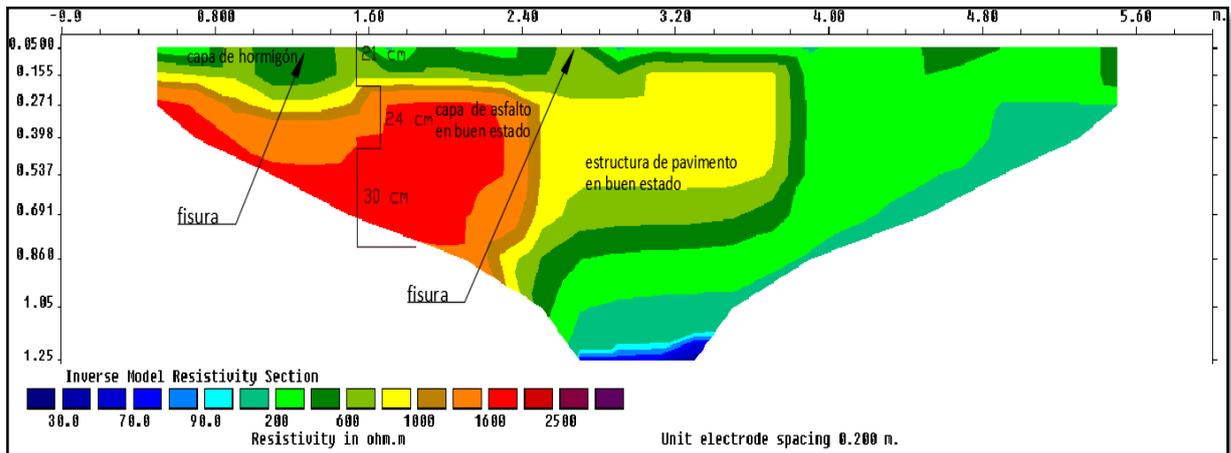
En la Figura 4.14 se puede distinguir que la losa de hormigón está asentándose conjuntamente con la estructura del pavimento debido a la presencia de las grietas ya existentes, esto puede ser resultado del deterioro del mismo que se observa en los perfiles ya interpretados.

Figura 4. 14 Perfil 13 de resistividades con un rango de 30  $\Omega \cdot m$  hasta 3000  $\Omega \cdot m$ .

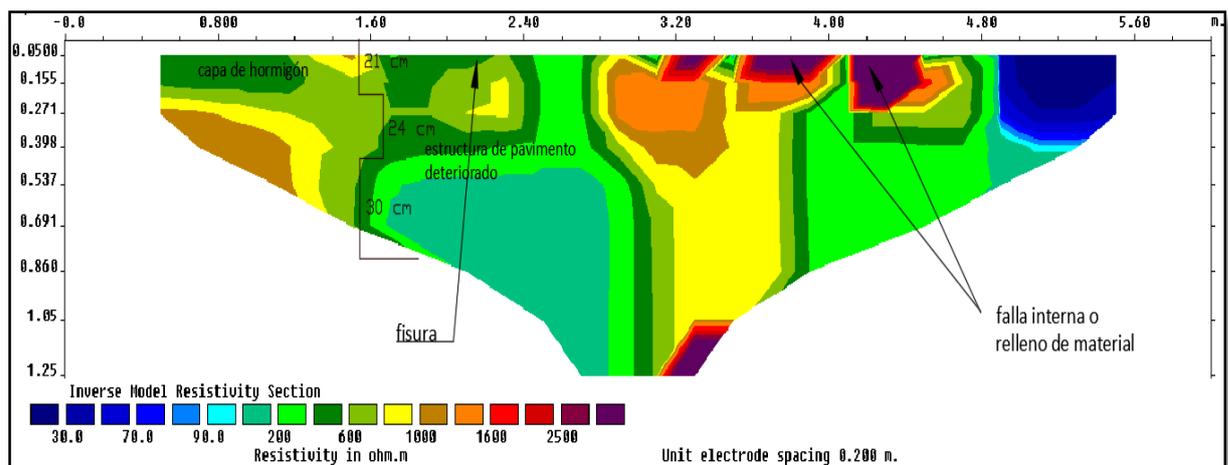
Continuando con el análisis se puede apreciar que el deterioro del pavimento continúa a lo largo de todo el perfil, en la parte derecha las resistividades son bajas debido a que en ese punto los electrodos estaban muy cerca de la junta transversal que puede ser la causa de estos valores (Figura 4.15).

Figura 4. 15 Perfil 14 de resistividades con un rango de 30  $\Omega \cdot m$  hasta 3000  $\Omega \cdot m$ .

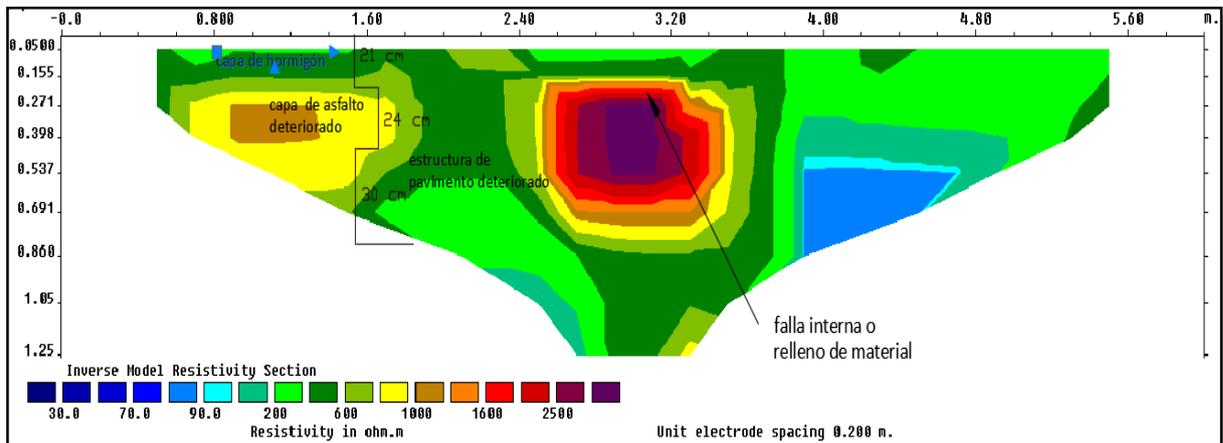
En este perfil se puede observar una grieta interna produciendo oquedad entre el pavimento en donde la falla estructural envuelve está grieta. Claramente podemos notar que la losa de hormigón sigue asentándose como en los perfiles anteriores (Figura 4.16).

Figura 4. 16 Perfil 15 de resistividades con un rango de 30  $\Omega \cdot m$  hasta 3000  $\Omega \cdot m$ .

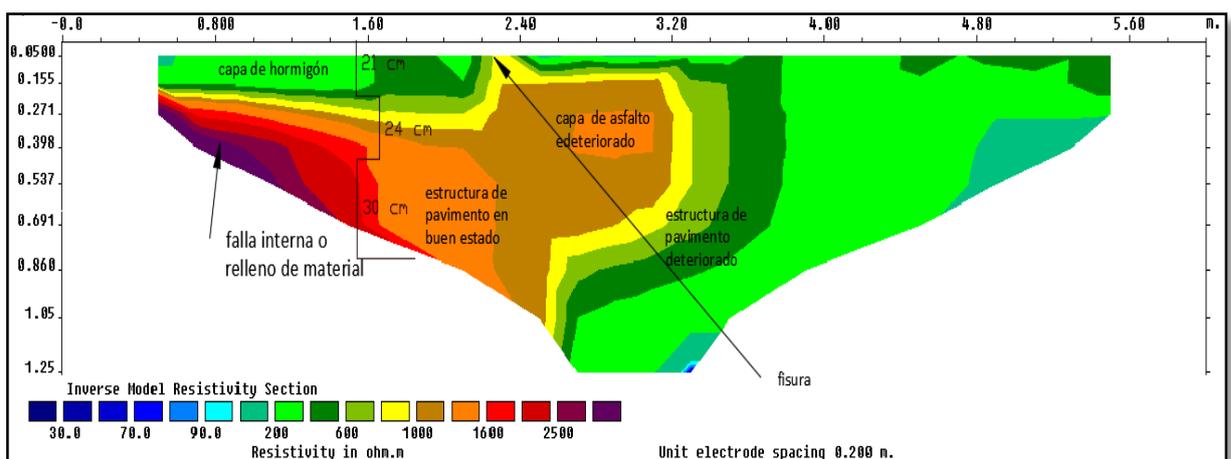
Figura 4. 17 Perfil 16 de resistividades con un rango de 30  $\Omega \cdot m$  hasta 3000  $\Omega \cdot m$ .
