# UNIVERSIDAD DE CUENCA

### “ANÁLISIS DE FISURAS Y GRIETAS EN PAVIMENTOS RÍGIDOS MEDIANTE RESISTIVIDAD ELÉCTRICA”

Tesis previa a la obtención del Título de  
Ingeniero Civil

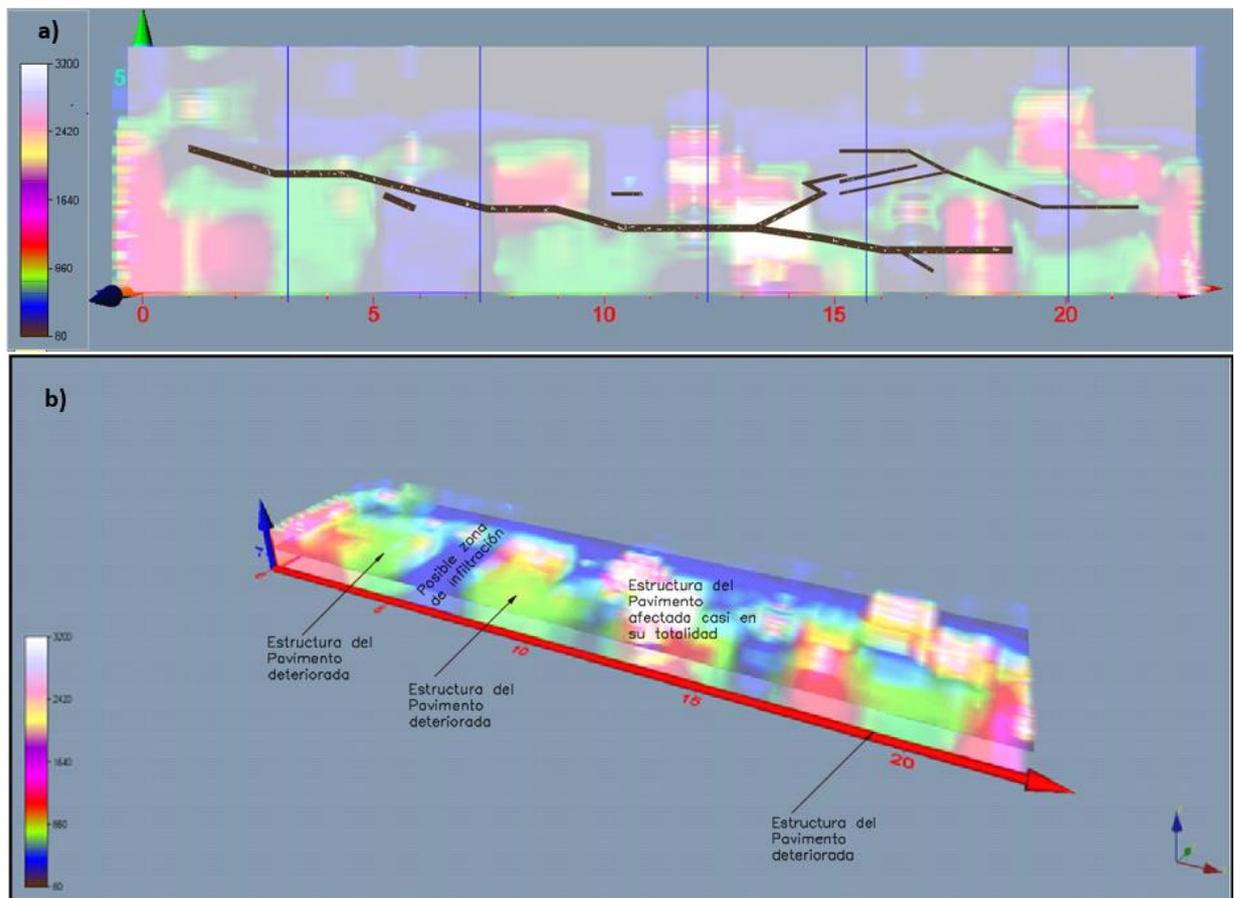
Este modelo tridimensional no nos facilitó mayor información de la ya obtenida en los modelos bidimensionales, además que no se pudo distinguir las diferentes capas de la estructura del pavimento.

Figura 4. 18 a) Fisura incorporada en el modelo 3D, b) Modelo 3D vista lateral
