**IDENTIFICACIÓN,
CATALOGACIÓN Y
ANÁLISIS DE
LAS OBRAS
ARQUITECTÓNICAS
DEL MAESTRO JUAN
LUIS LUPERCIO
CHUMBI.**

**TESIS PREVIA A LA
OBTENCIÓN DEL TÍTULO DE
ARQUITECTO**

**CUENCA-ECUADOR
2016**

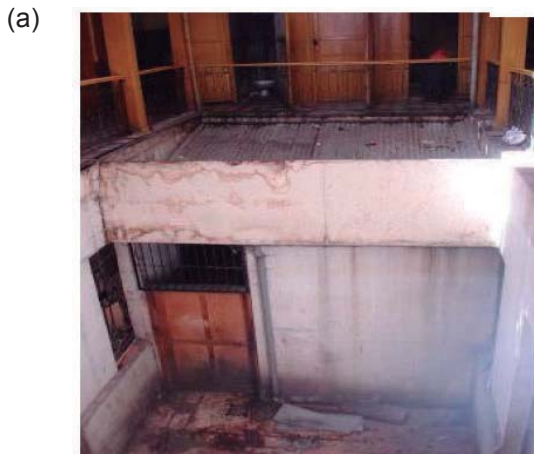
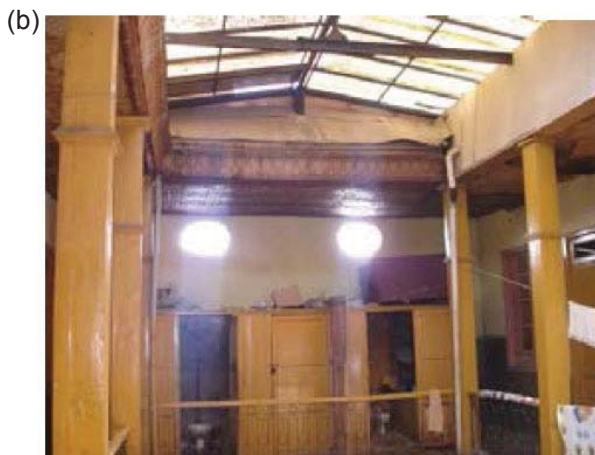
Fig. 124. Creación de bodega en planta baja (a) como consecuencia de cierre del fondo del corredor principal. Servicios higiénicos en planta alta (b) como consecuencia de cierre de pared de fondo.

Como se mencionó en el análisis histórico de este bien inmueble, la falla en la concreción de compra de un terreno en la parte posterior de este estructura restringe totalmente la función de este proyecto como conexión peatonal y comercial entre las dos calles Vásquez de Noboa (hoy Presidente Córdova) y la calle General Torres generando a su vez que se cierre el fondo del corredor principal permitiendo con el tiempo alteraciones en esta edificación (Alvear & Ríos, 2005)

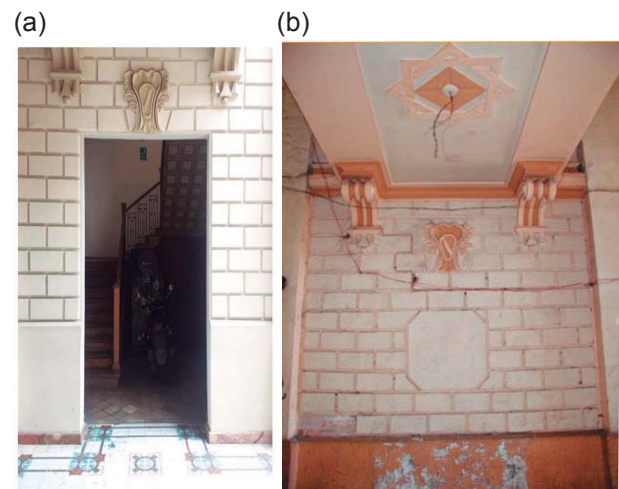
Fig. 125. Grada principal en ala este (a). Pared existente que reemplaza al espacio de grada principal en ala oeste (b). Año 2005.

Lamentablemente, según este mismo estudio la grada del ala oeste fue eliminada para proporcionar más espacio para oficinas durante un período en el que este bien funcionaba como entidad bancaria resultando de esta manera una sola grada de acceso a los pisos superiores y rompiendo así la simetría que alguna vez caracterizaba a este inmueble.

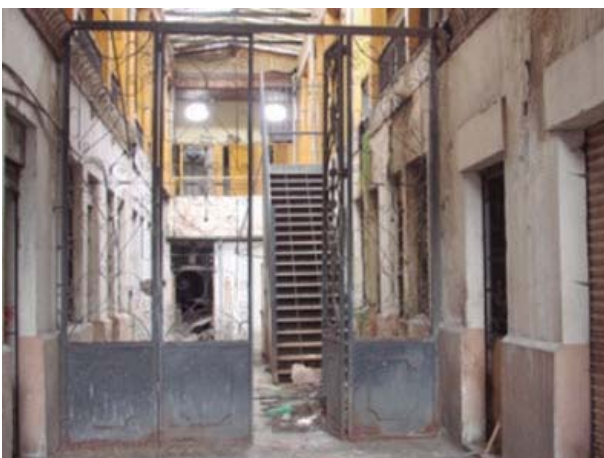
Fig. 126. Grada metálica al fondo en ala oeste (a). Acercamiento de grada metálica en ala oeste (b). Año 2005

Es importante también añadir que durante este mismo período en el que la entidad financiera funcionaba en esta edificación se construyó una puerta grande de hierro para delimitar exclusivamente el espacio designado para las actividades del banco.

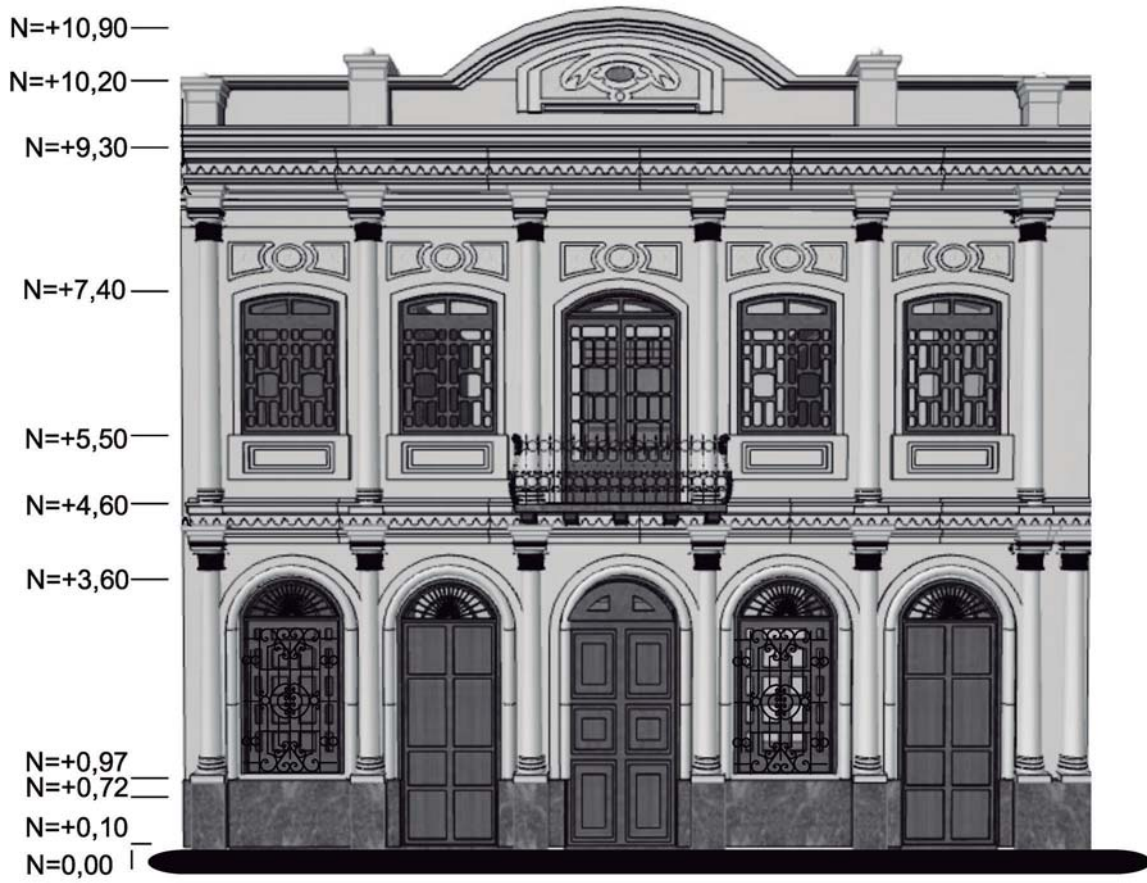
Fig. 151. Redibujo de la fachada de la casa Serrano Abad. Previo a intervención de restauración 2013.

Finalmente, se presenta el estado en el que se encontró las plantas y la elevación de la vivienda, antes de ser intervenida en el año 2013. (Fig. 149 - 150 - 151)

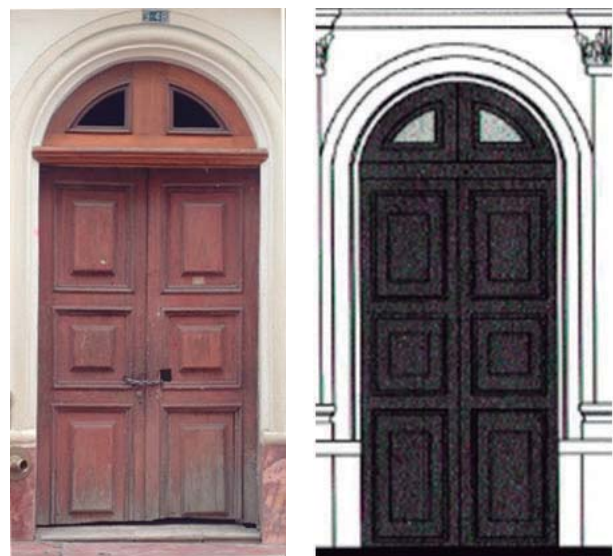
Fig. 153. Detalle de puerta de acceso principal.

Esta puerta principal elaborada completamente de madera está compuesta de dos partes: una parte superior rígida y una parte inferior batiente. La parte superior rígida de diseño sencillo está compuesta por una parte de vidrio que permite el ingreso de luz hacia el interior y la parte inferior batiente está compuesta por dos hojas oscilantes que se abren hacia el interior de la vivienda que a su vez constan de un diseño sencillo de bajo relieve con motivos ortogonales. (Fig. 153).

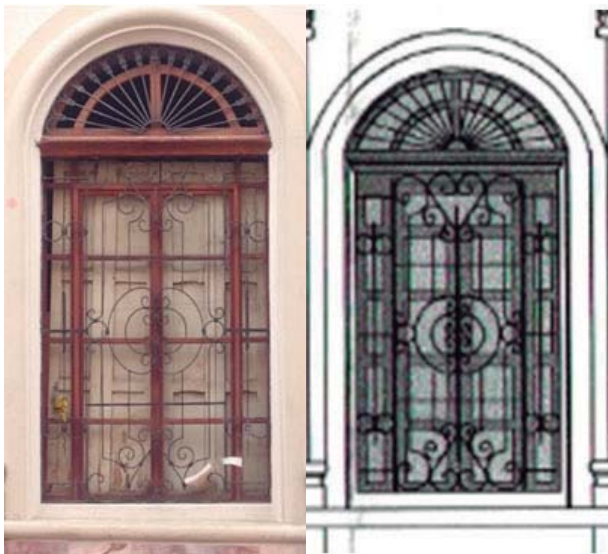
Fig. 154. Detalle de ventanas en planta baja.

La parte de madera en el interior posee dos elementos, una parte superior rígida enmarcada por un arco de medio punto y una parte batiente inferior con un diseño ortogonal. Por otro lado, la parte exterior de hierro forjado es un solo elemento rígido de protección con un diseño de motivos orgánicos y que posee una simetría vertical (Fig. 154).

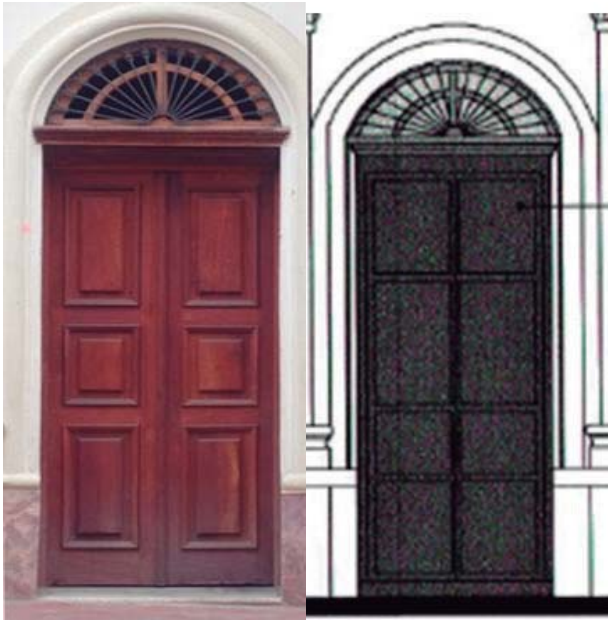
Fig. 155. Detalle de puertas de locales en planta baja.

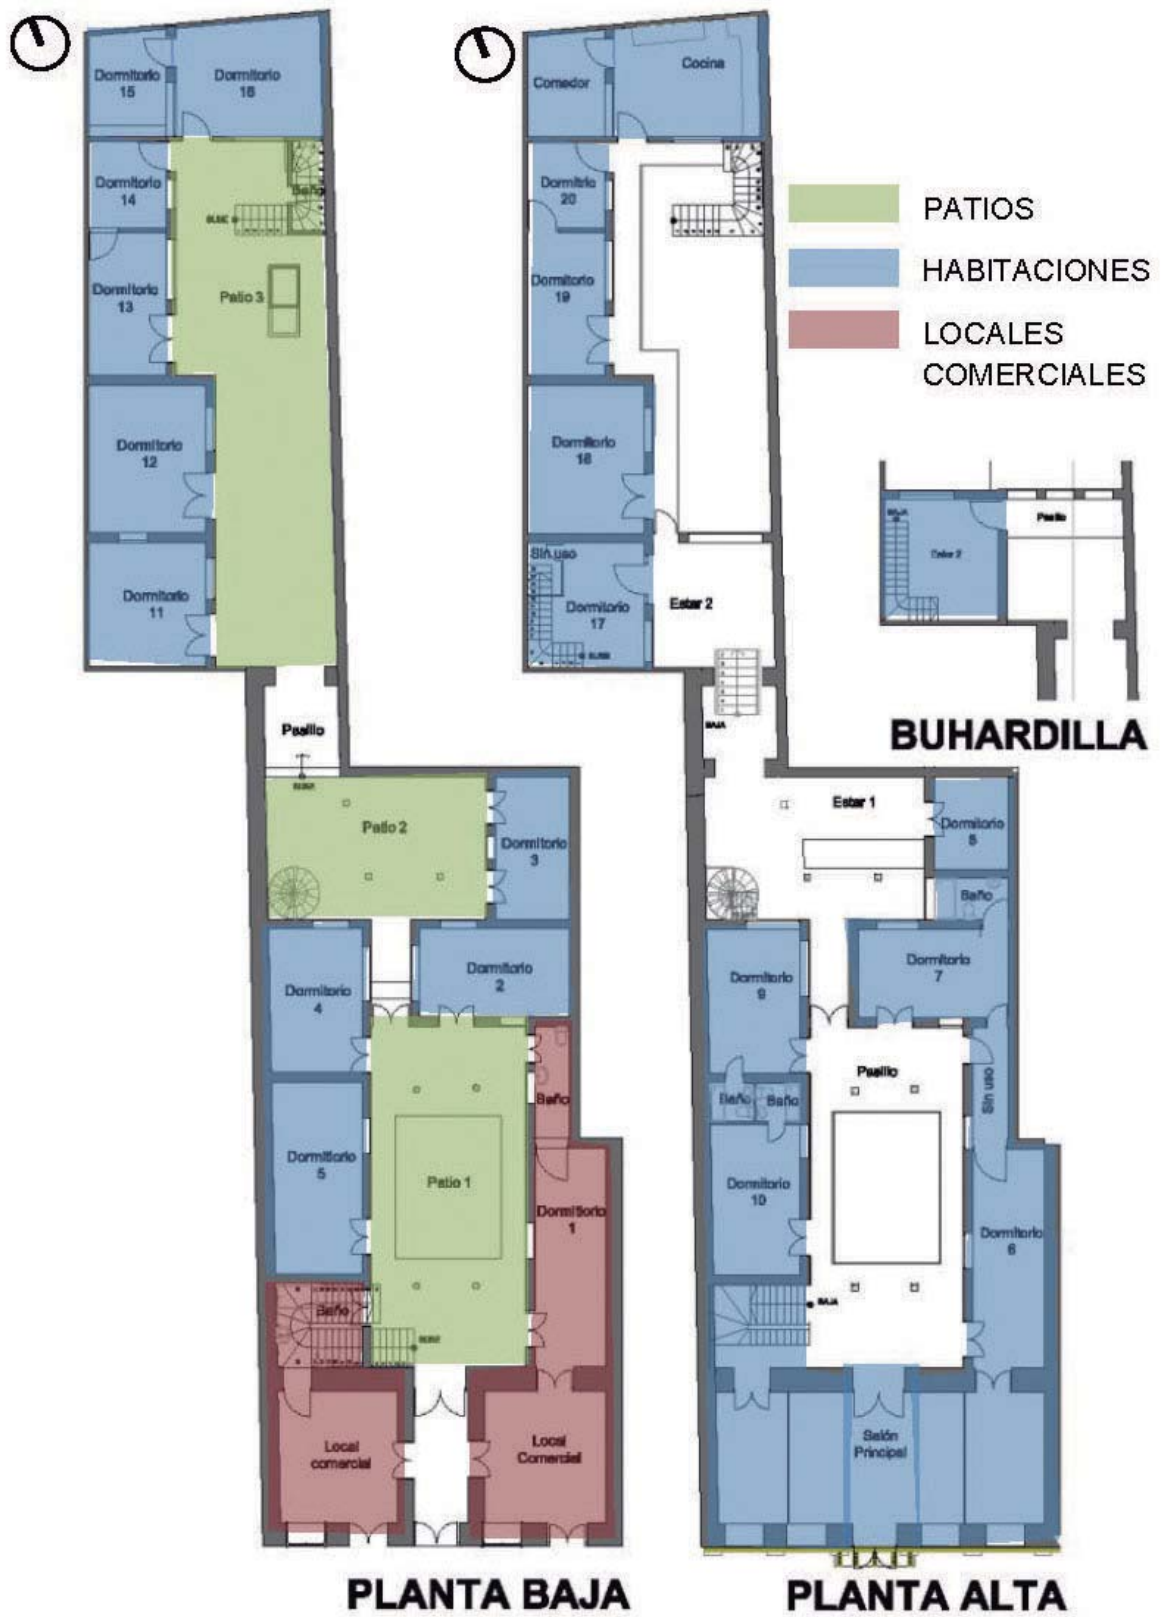
Fig. 163. Distribución de espacios en planta baja, planta alta y buhardilla.

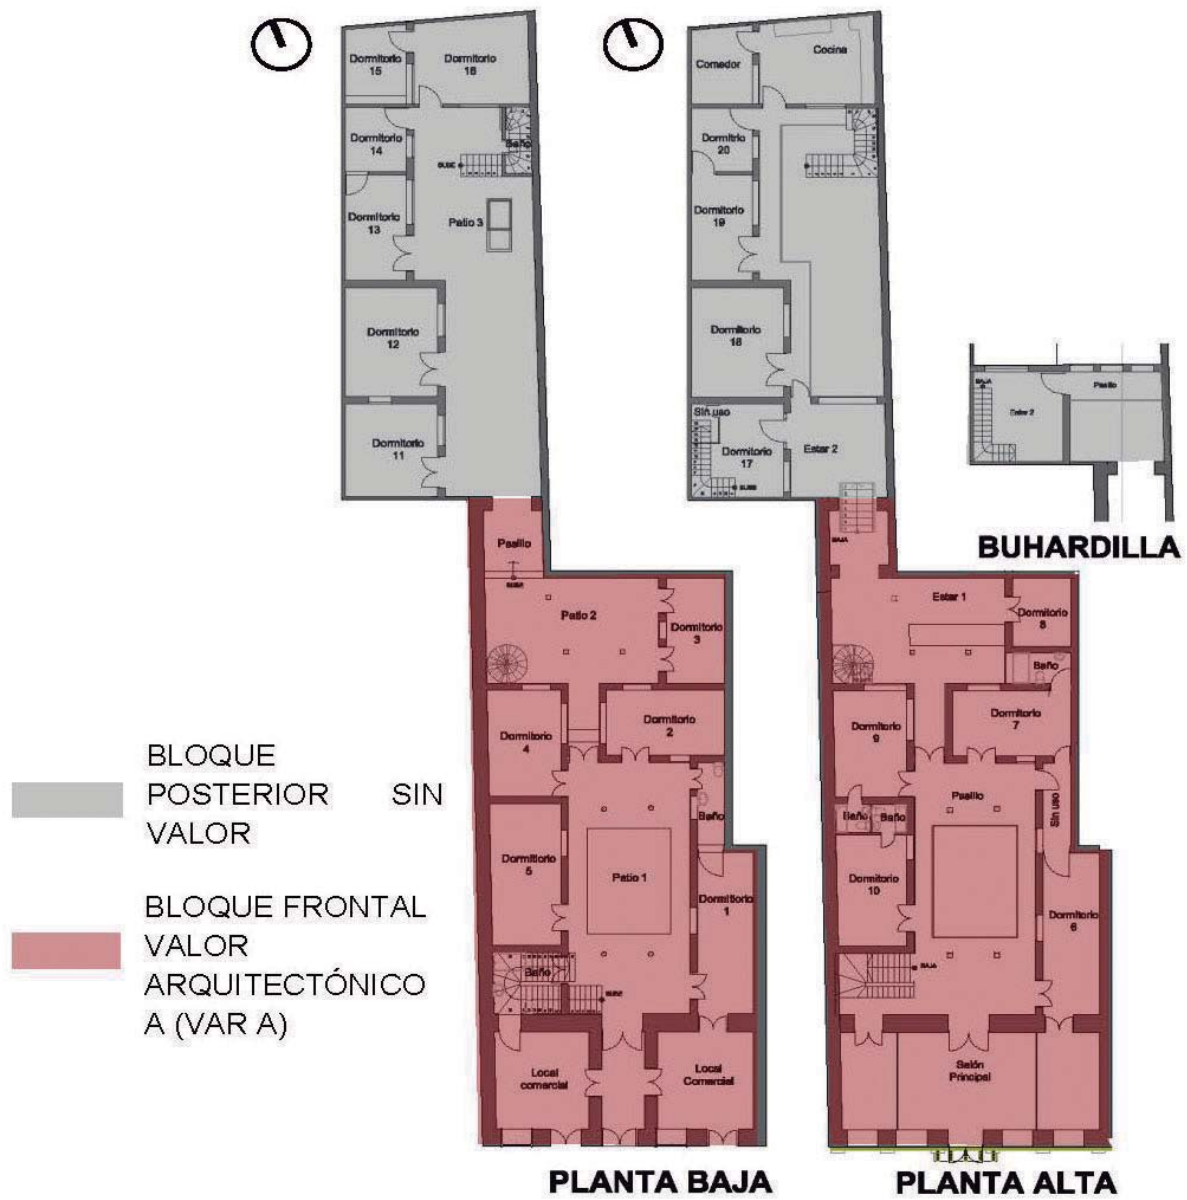
Fig. 164. Bloque norte y sur de Casa Serrano Abad.

El primer bloque sur es aquel que posee la fachada que da a la calle Juan Jaramillo y por ende es el bloque que posee mayor valor y que ha sido designado por el municipio local como valor arquitectónico A (VAR A). (Fig. 164).

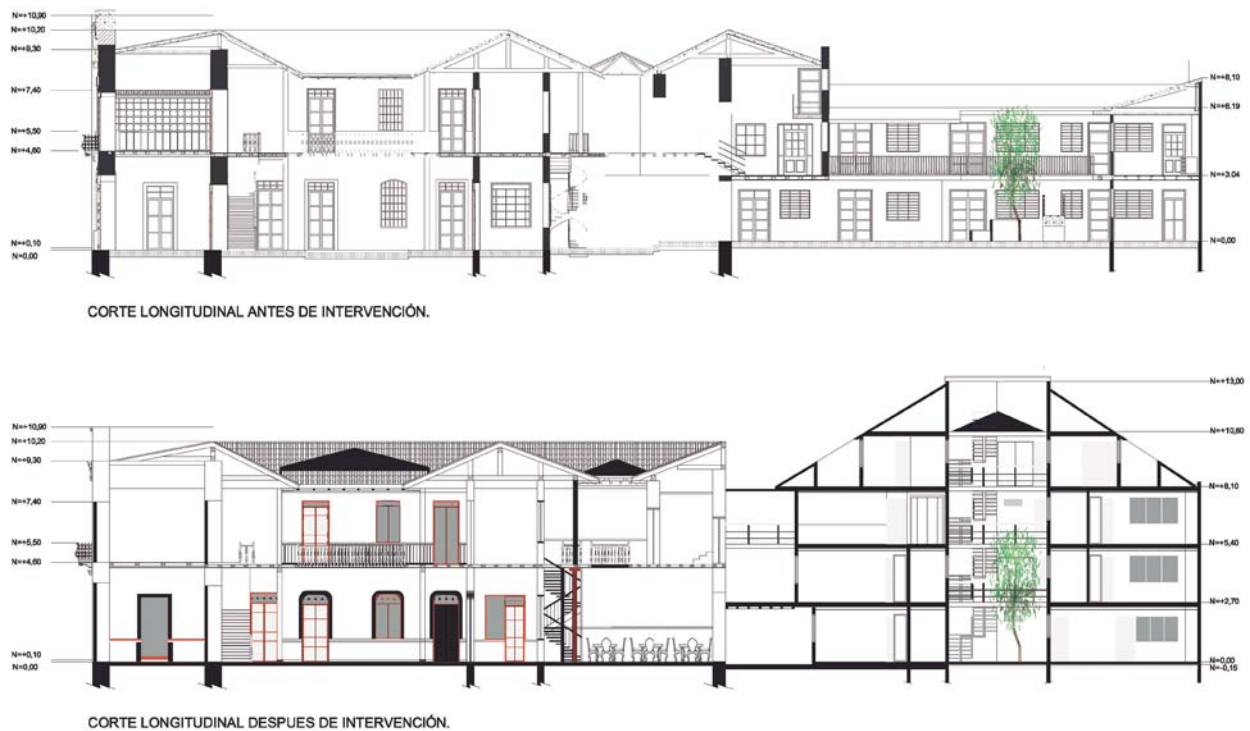
Fig. 165. Cortes longitudinales de edificación antes y después de la intervención.

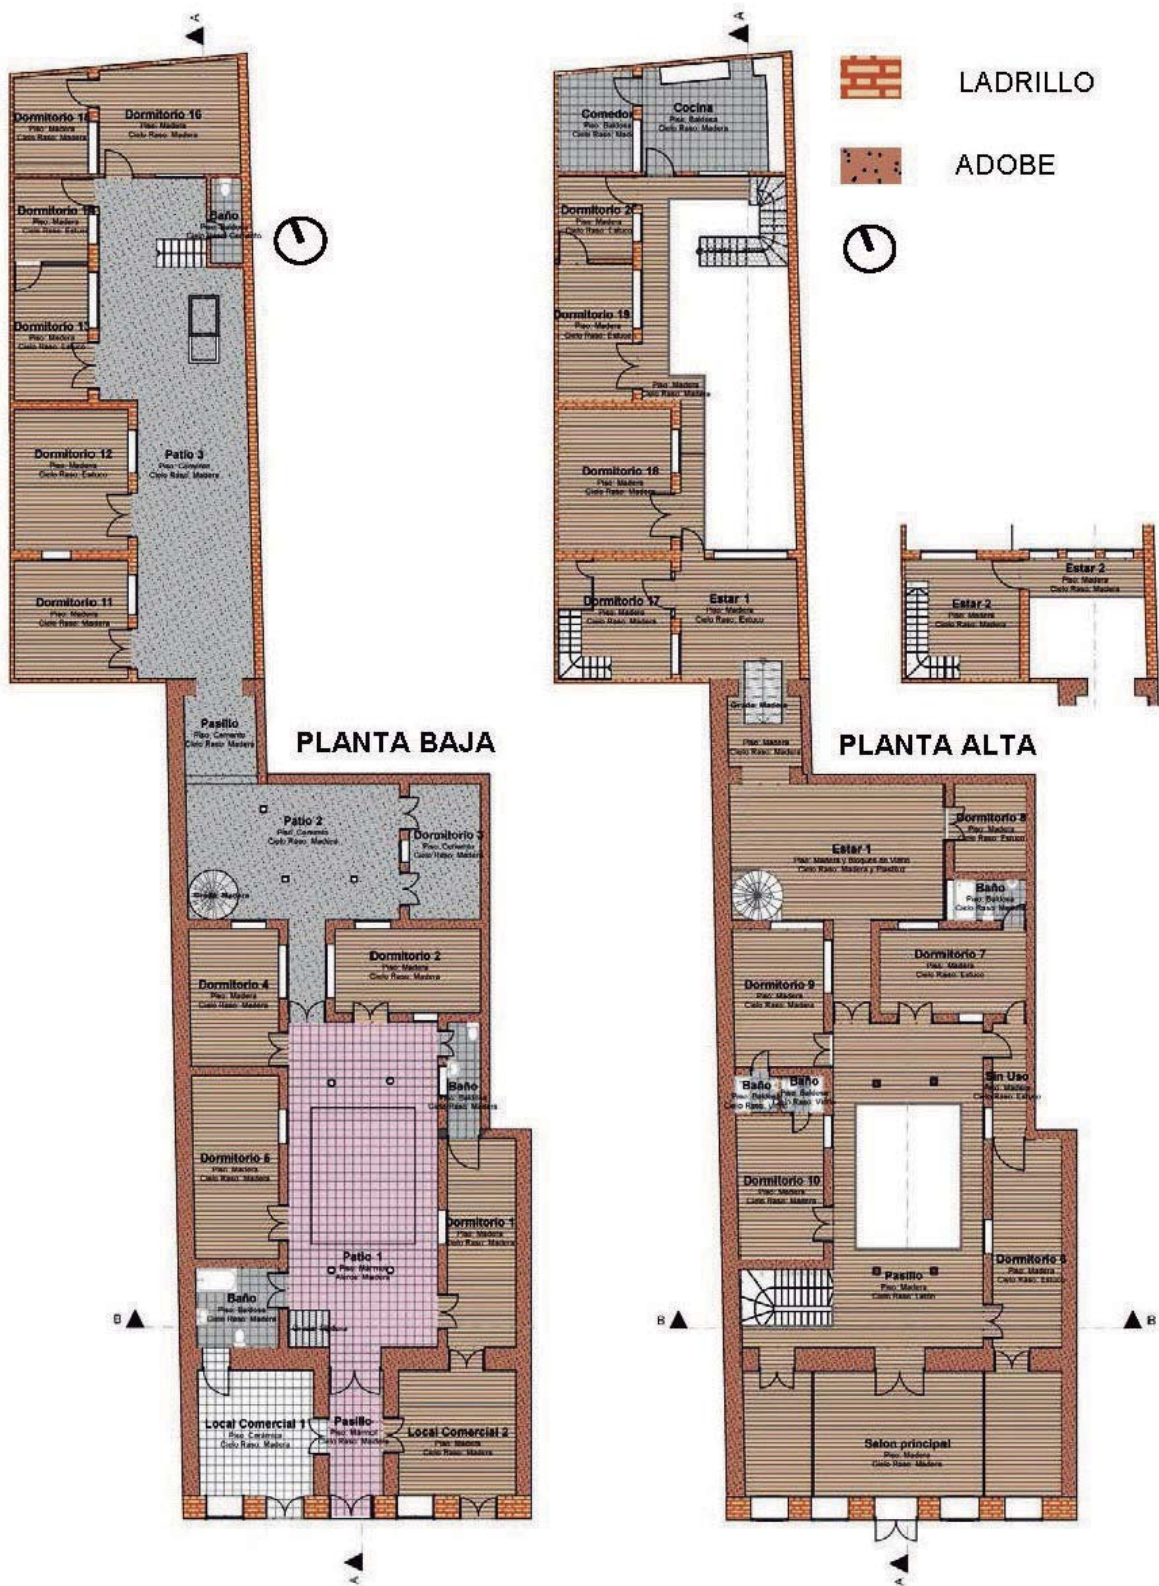
Fig. 167. Planta Baja y Planta Alta con respectivo materiales correspondientes a cada ambiente.
