UNIVERSIDAD DE CUENCA

Adobe, puesta en valor y estrategias para la conservación de una cultura constructiva

Trabajo de graduación previo a la obtención del título de:

Magíster en Conservación y Gestión del Patrimonio Cultural Edificado

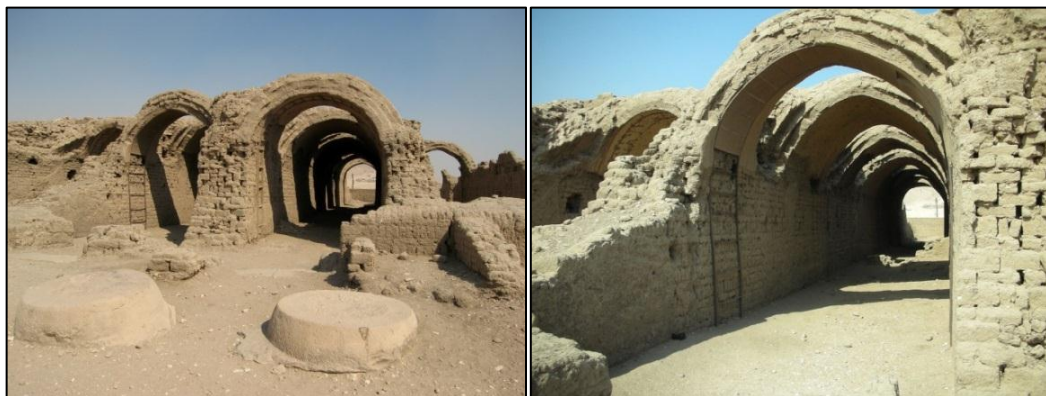
Fotografía 5 - 6. Bóvedas del templo mortuorio de Ramsés II en Gourná, Egipto .
Fuente:web. Fecha de ingreso 21/05/2015.

Durante miles de años la utilización del adobe en la construcción se extendió por todos los climas cálido-secos, subtropicales y templados del planeta(Minke, 2001), siendo posible encontrar que "La construcción con adobes aparece en tratados y escritos muy antiguos, de pensadores y arquitectos griegos y romanos tales como Vitruvius, Plinio y Tácitus(Bauru: FEB-UNESP/ PROTERRA, 2011, pág. 17). De igual manera en el antiguo testamento en el libro del Éxodo, varios siglos antes de Cristo, se encuentran referencias sobre la fabricación de adobes con los cuales probablemente los egipcios levantaron muchos de sus edificios y monumentos (Garzón & Martins Neves, 2007). Ejemplo de esto, es el templo mortuorio de Ramsés II en Gourná, Egipto(fotografías 5 y 6).

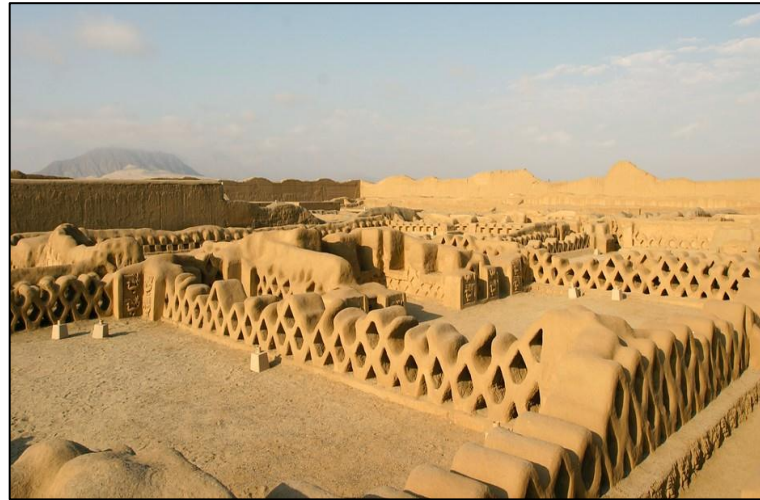
Fotografía 7. Ruinas de Chan Chan, Perú.
Fuente:web. Fecha de ingreso 28/05/2015.

"Se sabe que el adobe se utilizó en América del Sur desde antes de la llegada de los españoles y que ellos no son sus introductores"(INPC, 1986, pág. 12), así lo evidencian sitios arqueológicos como la ciudad precolombina de Chan Chan en Perú(fotografía 7), en donde sus ciudadelas fueron construidas usando muros de adobe sobre cimientos de piedra unidos con barro.

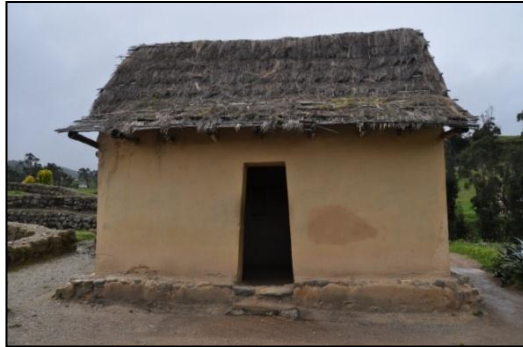
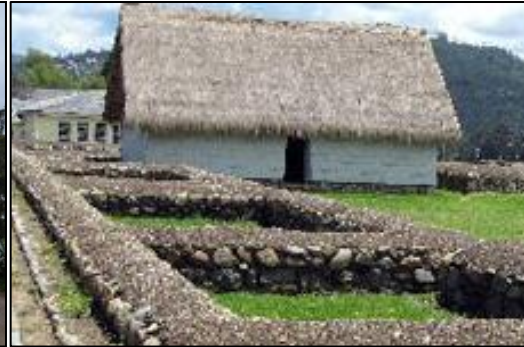
Fotografía 11. Réplica vivienda Inca.
Complejo Arqueológico de Ingapirca
Fuente: Autora

Para las construcciones monumentales y destinadas a la nobleza la piedra fue el material de preferencia, siendo esta arquitectura la más notable de esa época, no obstante las viviendas destinadas al pueblo fueron construidas de manera más sencilla, con piedra y tierra, siendo el adobe uno de los sistemas constructivos utilizados debido a la facilidad de conseguir el material requerido en el entorno y a sus cualidades térmicas (INPC, 2011). Este tipo de vivienda se observa en las réplicas existentes en los Complejos Arqueológicos de Ingapirca en Cañar (fotografía 11) y Pumapungo en Cuenca (fotografía 12).

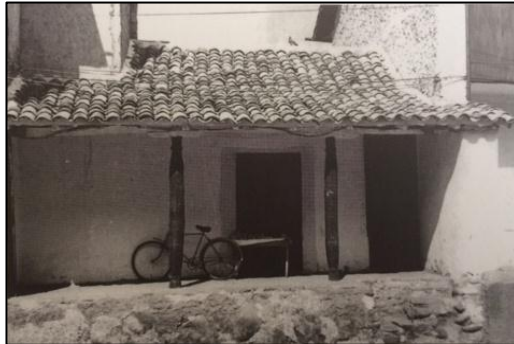
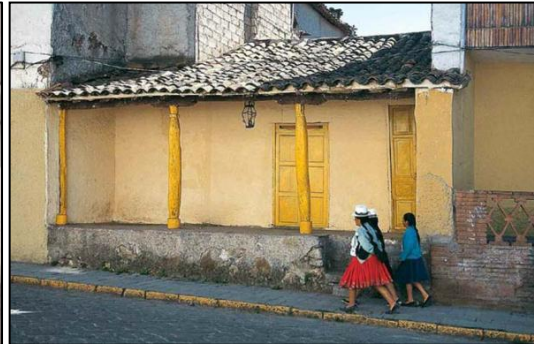
Fotografía 13. Vivienda colonial, 1977
Fuente: Arquitectura Popular de Azuay y Cañar, 1977-1978.

El inmueble conocido como la antigua casa del General Gavilanes (Fotografías 13 y 14), ubicada en la calle Larga 4-78 y Vargas Machuca es una de las pocas muestras reconocidas como arquitectura colonial que se conservan en la ciudad según se menciona en la Guía de Arquitectura de Cuenca (2007). Por sus rasgos tipológicos, constructivos y materialidad se establece que esta edificación corresponde a la arquitectura de finales de la colonia o inicios de la república. Como se puede observar es una edificación de una sola planta con soportal, columnas de madera, cubierta de teja y anchos muros de adobe.

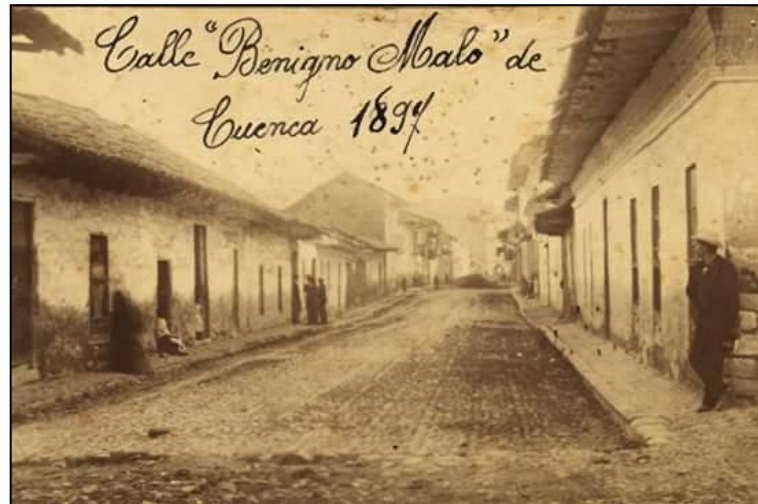
Fotografía 15. Vista a la calle Benigno Malo, 1897.
Fuente: Archivo del Banco Central del Ecuador.

En la fotografía 15 se puede observar la calle Benigno Malo en el año 1897, aquí se visualizan las edificaciones de adobe, de una planta en su mayoría, con vanos pequeños y sin mucha ornamentación.

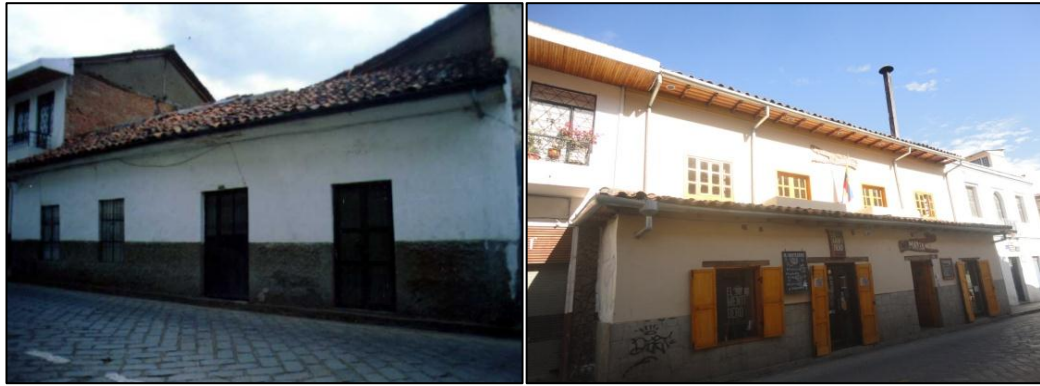
Esto se evidencia en el deterioro de varias viviendas, la alteración irremediable de gran cantidad de edificios, incluso varios de ellos inventariados y/o la destrucción total o parcial de inmuebles del Centro Histórico en este periodo (fotografías 27, 28, 29, 30, 31 y 32).

Fotografía 29. Edificación de clave catastral No. 0203016010000,1975
Fuente: Fototeca DAHP.

Fotografía 30. Edificación de clave catastral No. 0203016010000,2016
Fuente: Fototeca DAHP.

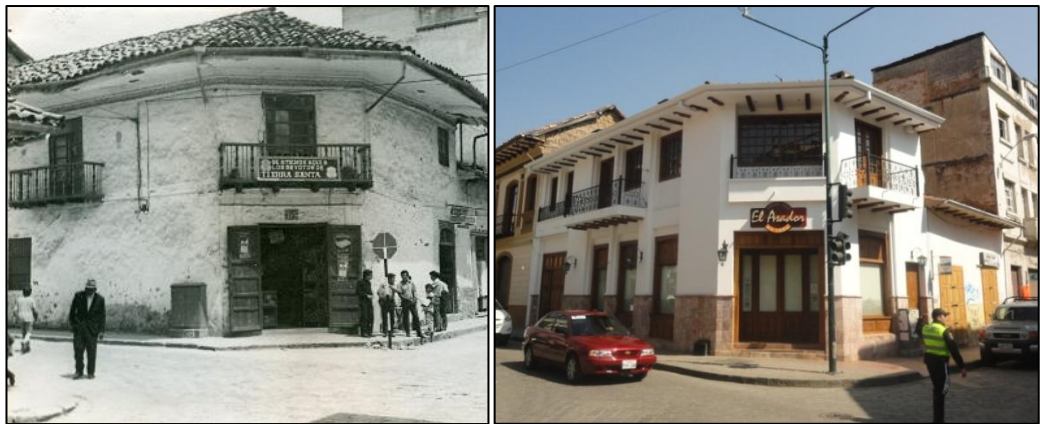
Fotografía 31. Edificación de clave catastral No. 0102033016000,1975
Fuente: Fototeca DAHP.

Fotografía 32. Edificación de clave catastral No. 0102033016000,2016
Fuente: Fototeca DAHP.

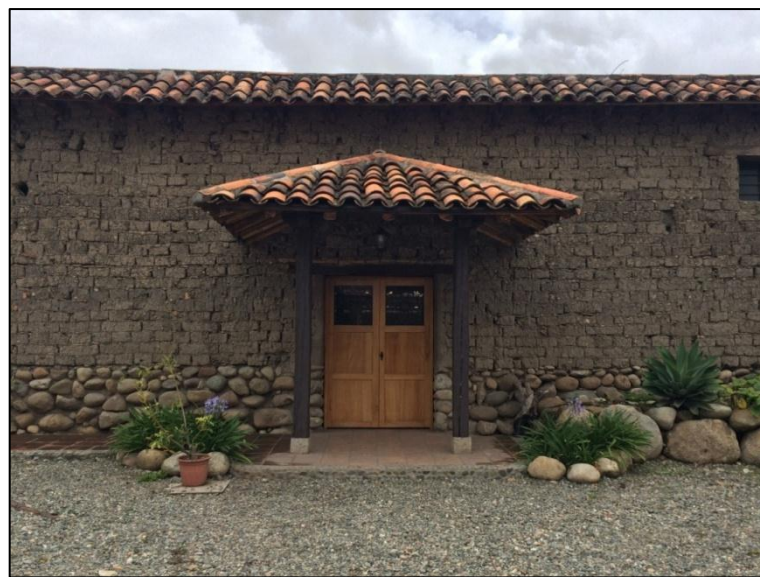
Fotografía 33. Muro de adobe, Quinta Berenice, Cuenca, 2016.
Fuente: Autora

Considerando lo anterior y, a pesar de que el presente estudio no pretende convertirse en una manual para construcción en adobe, para la posterior sustentación de valores constructivos y tecnológicos es necesario conocer en términos generales su técnica y sistema constructivo.

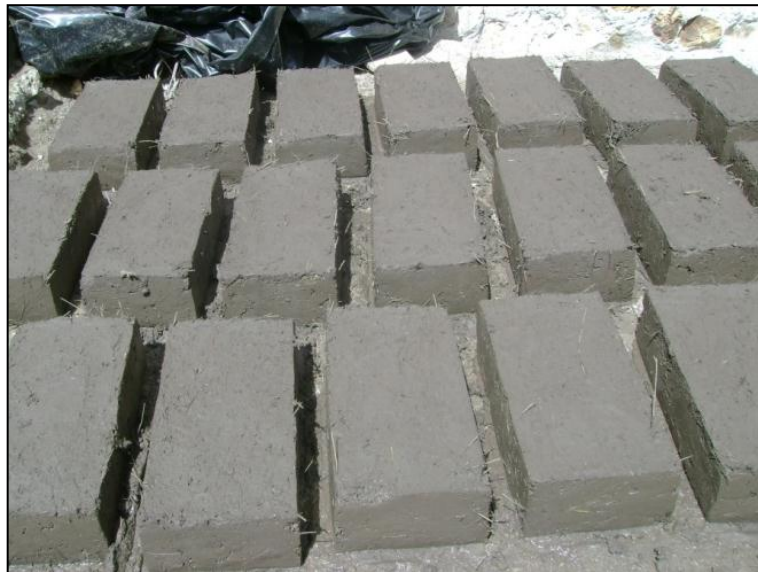
Fotografía 34. Adobes realizados para la restauración de la Ex Escuela Central, 2009
Fuente: Autora

La tierra empleada en la fabricación de los adobes posee componentes del sitio como: piedras, fibras vegetales, etc., y veces su granulometría se aleja de las normas académicas, a pesar de esto lo importante es que posea una relación adecuada entre arenas y limos que garantizan su cohesión y los convierten en materiales en aptos para la construcción.

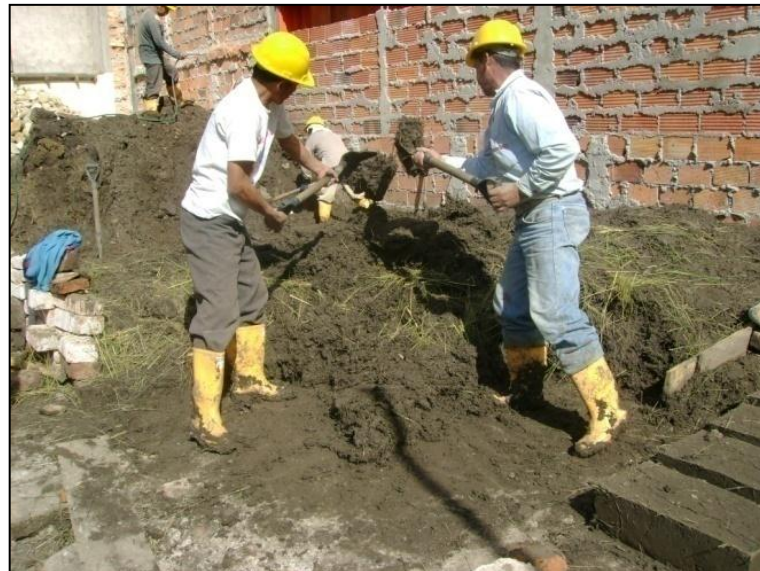
Este proceso inicia con el retiro de piedras o grava que sean superiores a los 2 cm de tamaño, se humedece el material y se bate, antiguamente se utilizaba la yunta, pero hoy en día se bate manualmente con pala o caminando por el barro. A continuación se cubre con paja y se deja reposar por algunos días, removiendo de vez en cuando (fotografía 34).

Fotografía 35. Elaboración de adobes, restauración de la Ex Escuela Central, 2009
Fuente: Autora

Este proceso permite que el agua se integre a las partículas de tierra y se consiga una mejor plasticidad al momento de trabajar el barro. Cuando el barro se ha formado se coloca la paja picada de unos 15 cm. de largo aproximadamente y se bate nuevamente para iniciar el proceso de modelado de adobes. Los albañiles recomiendan "dejar pudrir la tierra" el mayor tiempo posible, ya que mientras más reposa el barro, mejor consistencia adquiere.

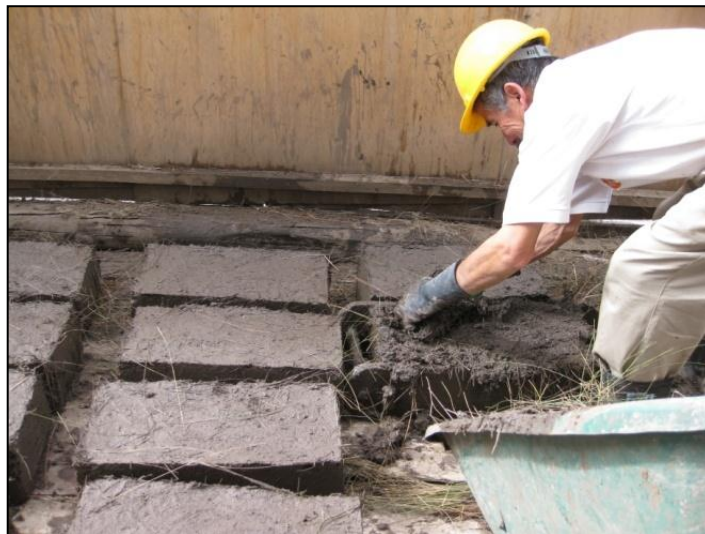
Para realizar los adobes se coloca el barro en un molde de madera (adobera), previamente humedecido, tratando de esparcir el barro para que no existan huecos (fotografía 36). Este procedimiento se lo realiza manualmente y requiere

Fotografía 36. Elaboración de adobes, restauración de la Ex Escuela Central, 2009
Fuente: Autora

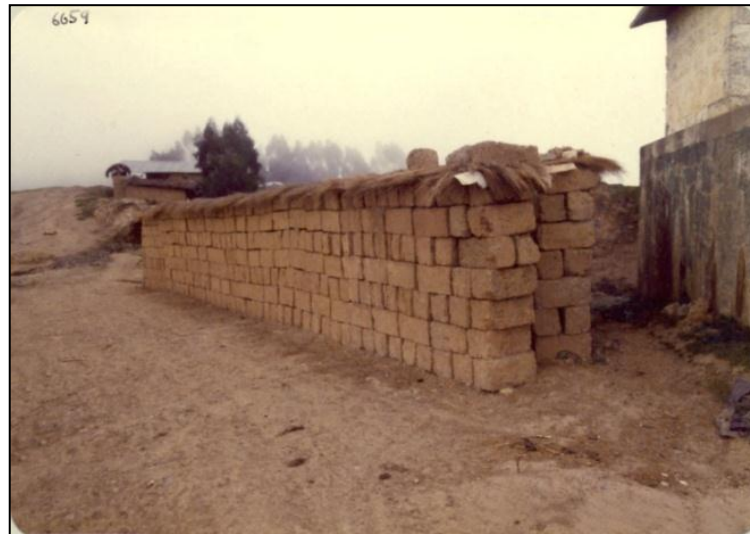
En caso de no contar con una superficie bajo cubierta, se acostumbra cubrir los adobes con paja a manera de protección contra el sol y la lluvia (fotografía 37). "Lo importante es garantizar un proceso de secado homogéneo y lento"(Minke, 2001, p. 110).

Fotografía 37. Depósito de adobes, Pucará, ca. 1970
Fuente: Fototeca DAHP

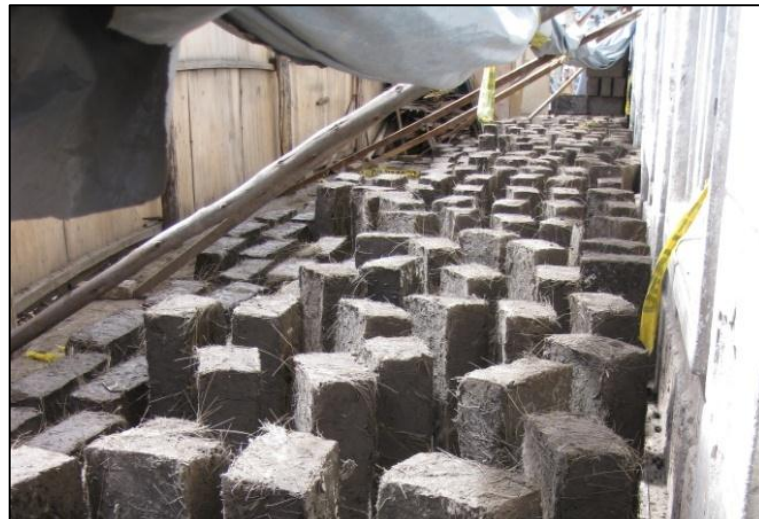
Fotografía 38. Secado de adobes, restauración ex Escuela Central, 2009
Fuente: Autora

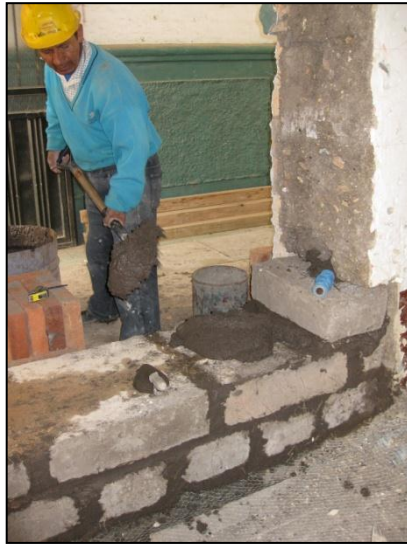
Fotografía 39. Construcción muro de adobe
Restauración de la Ex Escuela Central
Fuente: Autora

Al levantar los muros, los adobes pueden ser colocados formando diferentes tipos de traba (fotografía 39 y 40). En las edificaciones del Centro Histórico se ha visto muros con trabas de sogá y tizón (imagen 9 y 10), muros de ancho de un adobe o de dos, llegando, según la traba que se utilice, a alcanzar 40, 60 o 90 cm de ancho, por lo general los muros más gruesos pertenecen a las partes más antiguas de las edificaciones. Además por cuestiones estructurales, se acostumbra que las paredes de la planta baja sean más anchas que las paredes de la planta alta, con el fin de alivianar el peso de los muros. Así mismo, el correcto amarre de las esquinas es fundamental para evitar trizaduras, grietas o problemas estructurales, esto se logra al no dar continuidad vertical a las juntas entre una fila y otra (imagen 11 y 12).

Por otro lado, al ser los muros de adobe una estructura auto soportante que estructuralmente trabaja a compresión, es necesario prestar atención a factores como esbeltez y la ubicación y dimensión de vanos (puertas y ventanas) y dinteles. Cuando se está en obra, por lo general estas condiciones son conocidas por los albañiles que trabajan con este sistema constructivo ya que forman parte de los conocimientos y saberes transmitidos con la técnica. En las edificaciones visitadas en el Centro Histórico los muros generalmente no superan los 3.50 m de longitud y los 3 m de alto. Conservar estas proporciones ayuda a evitar problemas estructurales. En el caso de ser muros largos, por lo general para cerramientos, se construyen contrafuertes que ayudan a estabilizar la construcción al cortar la esbeltez del muro.

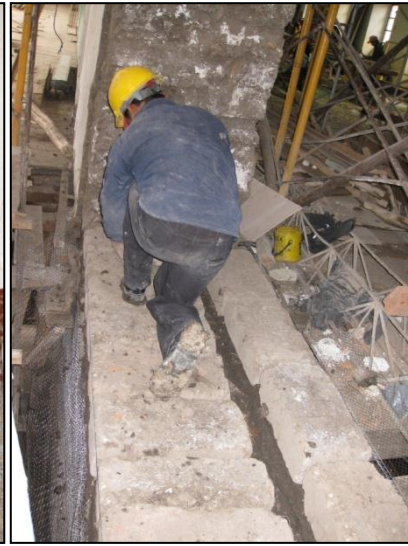
Fotografía 40. Construcción muro de adobe
Restauración de la Ex Escuela Central
Fuente: Autora

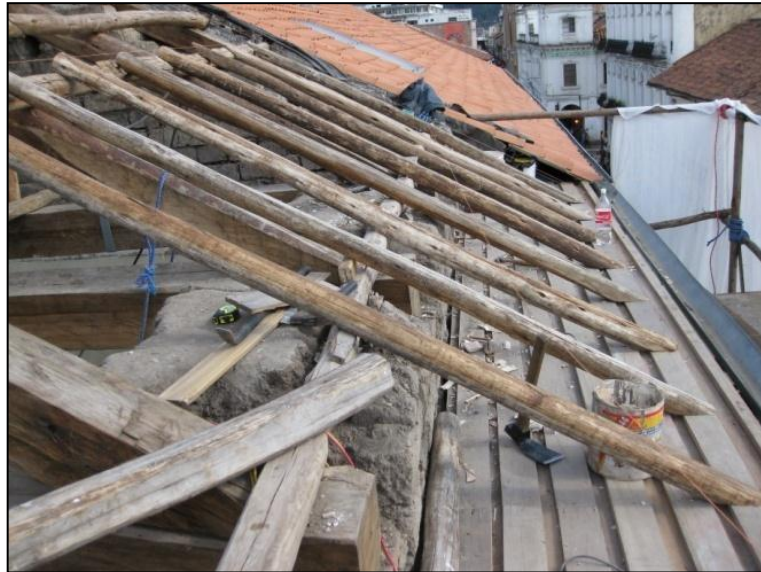
Fotografía 41. Estructura de madera, cubierta edificación patrimonial, 2009
Fuente: Autora

c) Cubierta: La construcción de la cubierta se inicia cuando los muros lleguen a la altura requerida. En las construcciones en adobe la cubierta se realiza de manera tradicional con madera y teja (fotografía 41 y 42); con el fin de distribuir de manera homogénea las cargas puntuales e impedir el desplazamiento libre de los muros, es necesario emplear soleras de madera ubicadas en las cabezas de los muros, dependiendo del grosor de la pared existen cabezas de muros en donde se utilizan una o dos soleras en todo su perímetro. Sobre las soleras se asientan las vigas de arrostramiento de la cubierta.

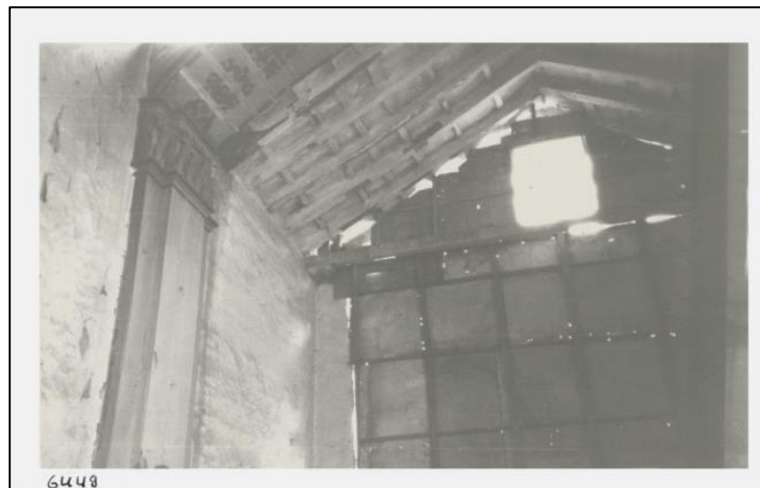
Fotografía 42. Estructura de madera de la cubierta, Iglesia de las Concepcionas, c.a.1970
Fuente: Fototeca DAHP

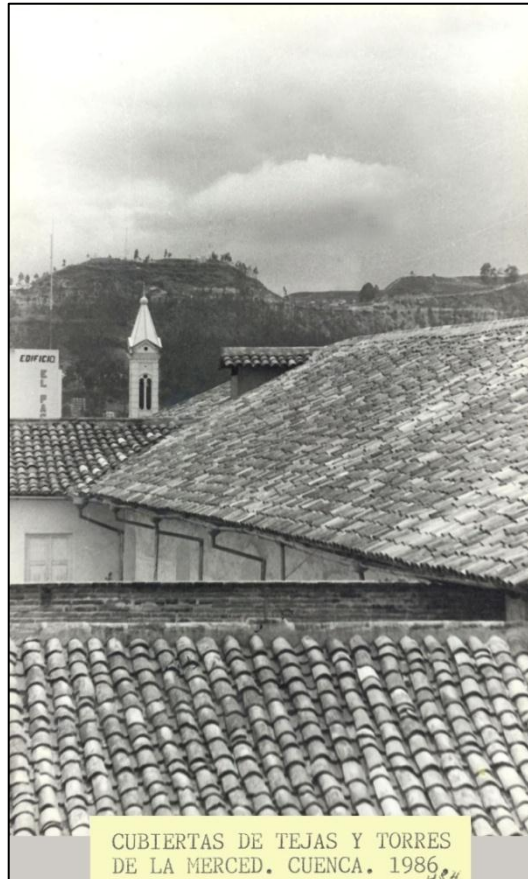
La teja artesanal es el material tradicional de recubrimiento de las casas cuencanas, lo que con el paso del tiempo le ha otorgado carácter e identidad a la arquitectura de la ciudad (fotografía 43).

Históricamente la teja se colocaba sobre una cama de carrizo (enchacleado) y barro. Es importante tomar en cuenta que el barro no debe tener mucha humedad debido a que al secarse se reduce y puede aflojar las tejas que se encuentran colocadas sobre éste. La colocación de tejas se realiza desde la

base hacia arriba, en hileras. En cuanto a la pendiente, en Cuenca se observa que las cubiertas respetan una inclinación del 30%, lo que da igual al 1/3 de la longitud de la misma, con el propósito de que el agua evacue sin problemas.

Fotografía 43. Cubiertas de edificaciones de Centro Histórico, 1986.
Fuente: Fototeca DAHP

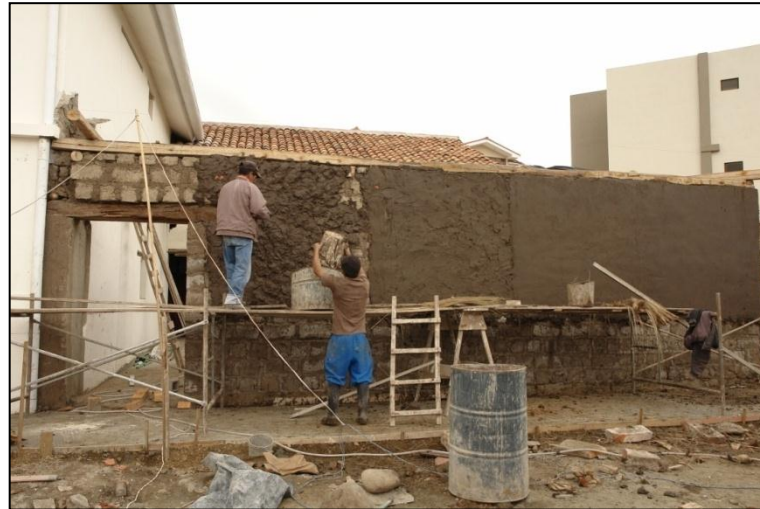
Fotografía 44. Colocación de revoque en muro de adobe, Casa Lupercio, 2016
Fuente: Arq. Gustavo Lloret.

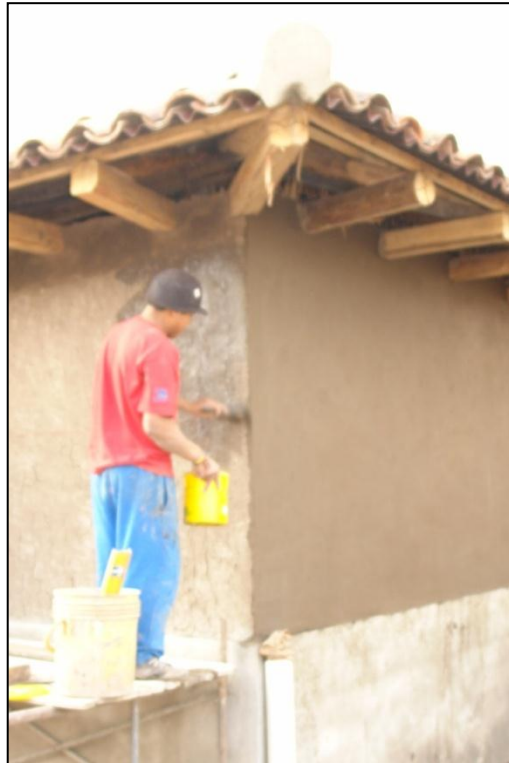
Fotografía 45. Colocación de empañeteo en muro de adobe, Casa Lupercio, 2016
Fuente: Arq. Gustavo Lloret.

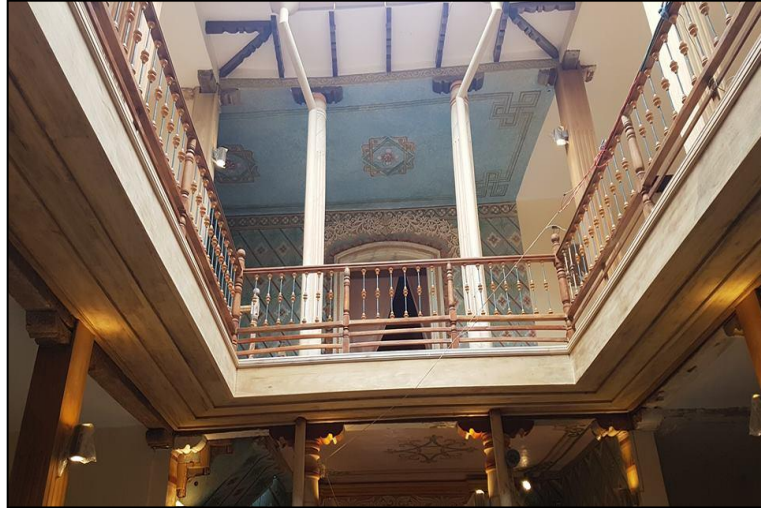
Las obras de restauración de las edificaciones de propiedad municipal constituyen buenos ejemplos en donde la conservación de los sistemas constructivos tradicionales ha sido una constante. La ex Escuela Central (2014), el Pasaje León (2015), el Museo Remigio Crespo (2017), el Centro Múltiple Municipal(fotografía 47) y la Casa Jesús Arriaga, las dos últimas todavía en ejecución (2017), son algunos de los ejemplos de este trabajo. Sin embargo estas experiencias no han logrado transmitirse a la ciudadanía, quienes todavía no visualizan a los sistemas constructivos tradicionales como alternativas viables para conservar sus edificaciones.

Fotografía No. 47 Centro Múltiple Municipal, obra en ejecución
Fuente: Archivo de la DAHP

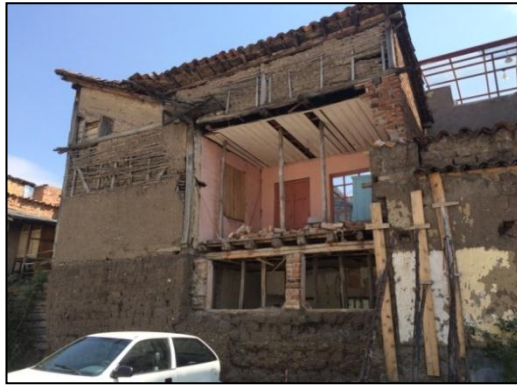
Fotografía 48
Clave Catastral: 0102042006000, 2016
Fuente: Archivo DAHP

Hoy en día es común ver que muchas edificaciones construidas en adobe se encuentran abandonadas y en un avanzado proceso de deterioro (fotografía No. 48 y 49), otras han sufrido grandes alteraciones que en muchos casos no se ajustan a las características del tejido histórico (fotografía No. 50 y 51), y otras incluso han sido demolidas total o parcialmente con miras a ser sustituidas por nuevas edificaciones (fotografía No. 52 y 53). La suma de estos problemas pone en peligro no solo la autenticidad del casco histórico, sino también su permanencia dentro de la Lista de Patrimonio Mundial y Nacional.

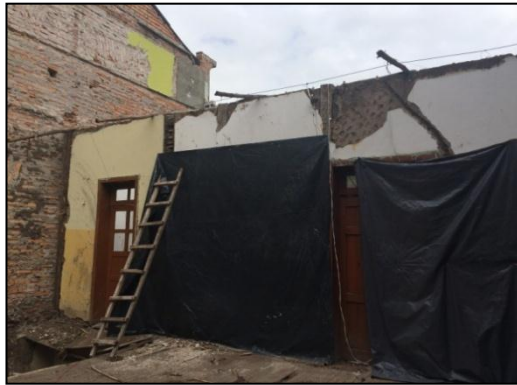
Fotografía 54
Clave Catastral: 0102042003000,2016
Fuente: Archivo DAHP

realiza sino por las condiciones en las que éstos quedan expuestos: muros de adobe sin protección, vigas y columnas de madera sin traba, pisos de madera al aire libre, llegando a deteriorarse aún más con el paso del tiempo debido a las aguas lluvias y otros agentes atmosféricos (fotografía No. 54 y 55).

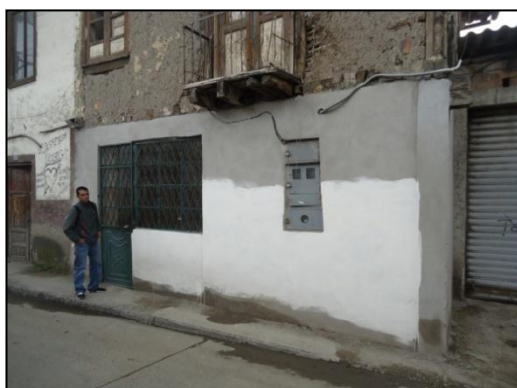
Fotografía 63
Clave Catastral: 0503033027000, 2016
Fuente: Archivo DAHP

Una práctica común en el Centro Histórico es enlucir los muros de adobe con mortero de cemento y malla nervometálica (fotografía 63 y 64), así como la

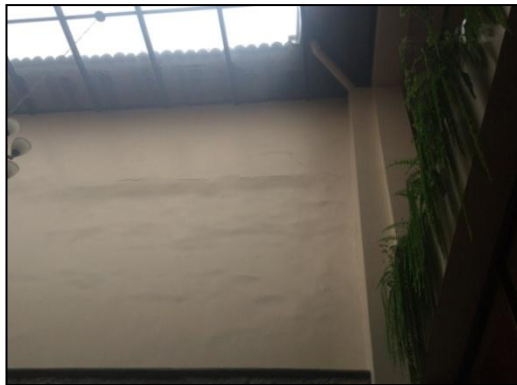
Fotografía 65
Clave Catastral: 0503033027000, 2016
Fuente: Archivo DAHP

Entre los daños que se observan con este tipo de intervención se encuentran fisuras y desprendimientos en el enlucido del muro (fotografía No. 65 y 66), los cuales se generan debido a la humedad que se retiene en el interior, misma puede estar presente por diferentes causas: instalaciones de agua defectuosas, filtraciones desde la cubierta, humedad por capilaridad desde los cimientos, etc. Esta humedad, al no poder evaporarse debido al enlucido estanco ocasiona disgregación de los adobes, pérdida de cohesión y por tanto, de resistencia del muro.

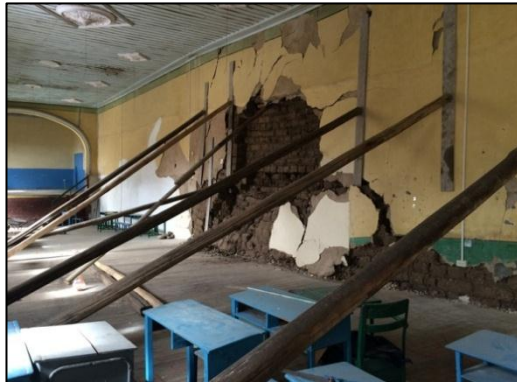
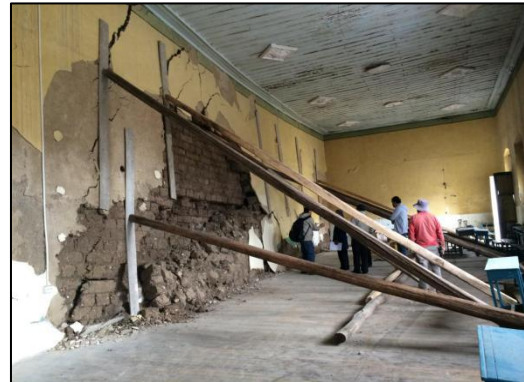
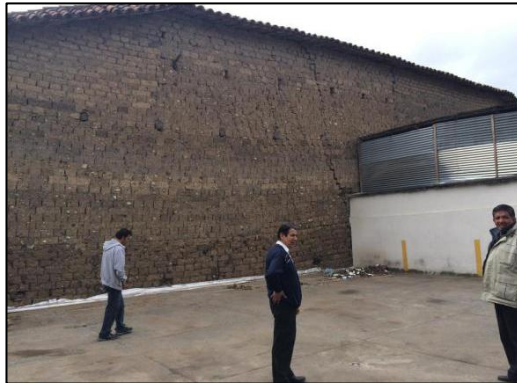
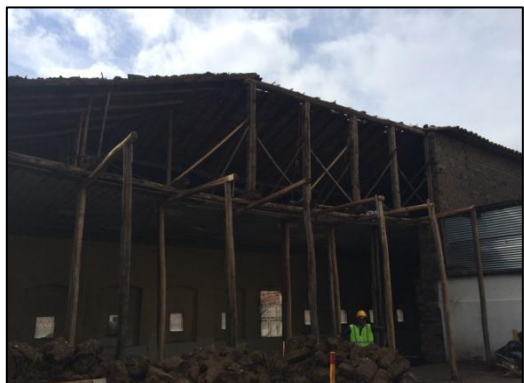
Si el nivel de humedad es alto el muro puede colapsar, como ejemplo, en la edificación de la Sociedad Alianza Obrera de la Salle, colapsó un muro de adobe

debido filtraciones de agua provenientes de un predio colindante (fotografía No. 67, 68, 69 y 70).

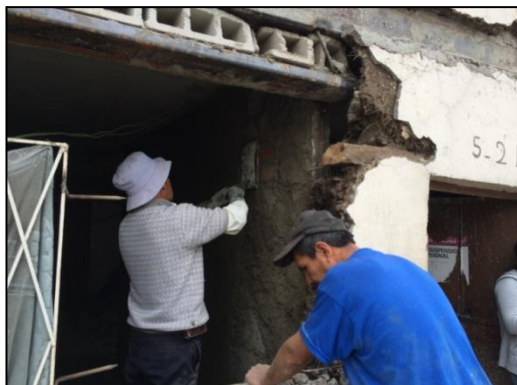
Fotografía 71
Clave Catastral: 010214004000, 2016
Fuente: Archivo DAHP

Se ha visto que en la mayoría de los casos en los que se abren o amplían vanos se sustituye el dintel de madera por un dintel metálico (fotografía 71 y 72), o por el contrario se omite su colocación. Estas prácticas afectan a los muros ya que se presentan grietas cerca de los vanos, usualmente en las esquinas superiores o inferiores de las aberturas de puertas y ventanas, debido a la acción de fuerzas cortantes. "Estas grietas se extienden en forma diagonal hacia la parte superior o inferior del muro respectivamente y se deben a la concentración de esfuerzos en las esquinas de los vanos y a la incompatibilidad de las propiedades mecánicas del adobe y el material de los dinteles"(Pontificia Universidad Católica del Perú Departamento de Ingeniería Sección Ingeniería Civil, 2003, p. 25)

Hoy en día estas consideraciones constructivas no son conocidas o se las pasa por alto y no se aplican al momento de intervenir las edificaciones, por lo que es común encontrar ventanas, puertas o vanos para comunicar espacios con más de 2 metros de longitud; lo cual puede llevar al fracaso de los muros, debido a que se genera un asentamiento y posterior ruptura en los extremos del dintel por falta de apoyo (INPC, 2011, p. 68).

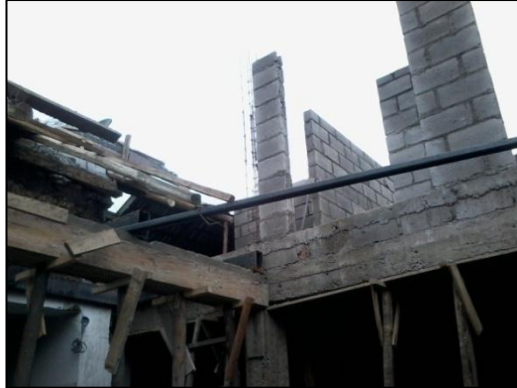
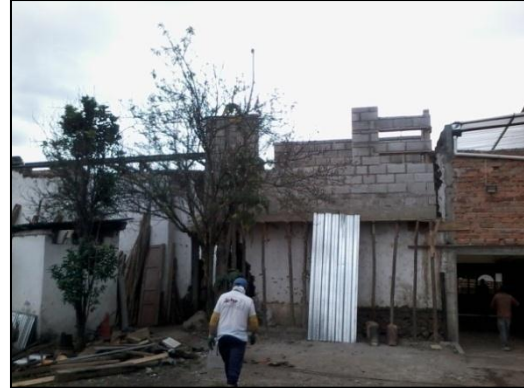
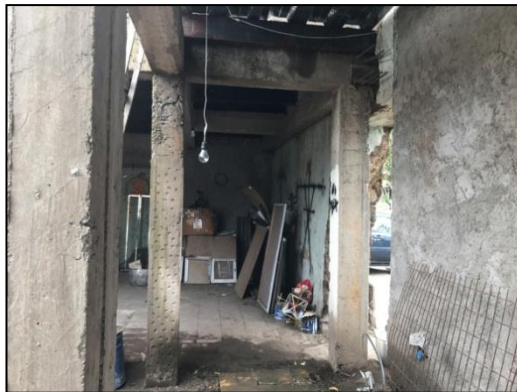
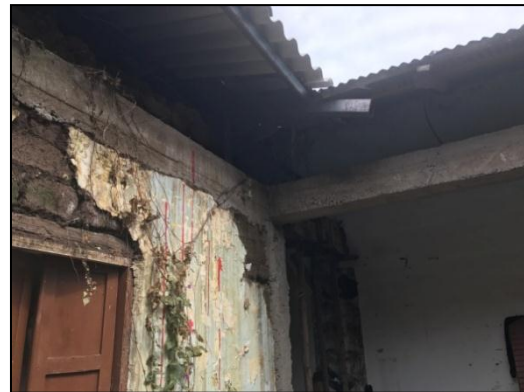
La construcción de estos elementos se produce generalmente cuando se decide ampliar las edificaciones para generar nuevos espacios. Para esto, se construye vigas y columnas de hormigón armado empotradas, simplemente apoyadas o

adosadas directamente sobre los muros de adobe (fotografía 73, 74, 75 y 76). También se observa la fundición de losas de entrepisos y gradas en varios inmuebles (fotografía 77 y 78).

El problema con estos elementos es que poseen una rigidez distinta al adobe por lo que en caso de sismos, en lugar de reforzar estructuralmente a la edificación, estos elementos generan una acción de golpe o martilleo a los muros produciendo grietas o fisuras en la zona de contacto. Este tipo de intervenciones afecta constructiva, estructural y tipológicamente a las edificaciones ya que con la incorporación de nuevos espacios se pierden muchas de las características originales y debilitan su estructura.

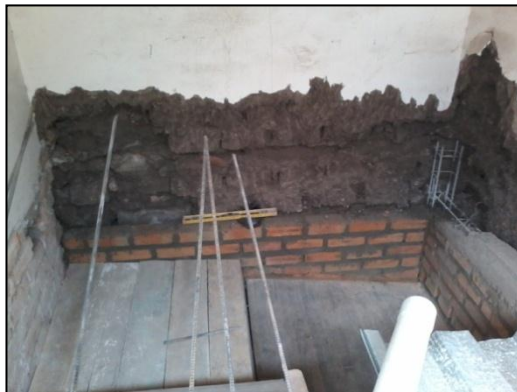
Fotografía 83
Clave Catastral 010214004000, 2016
Fuente: Archivo DAHP

La incorporación de estos elementos ocasionan múltiples daños a estas estructuras. Se ha visto casos en los que con el fin de agregar nuevos paramentos se socaban o desgastan los muros de adobe existentes, dejando únicamente una pequeña sección del muro original, el cual queda disminuido en su

resistencia (fotografía 83 y 84). Esto práctica es común sobre todo en muros medianeros¹⁰.

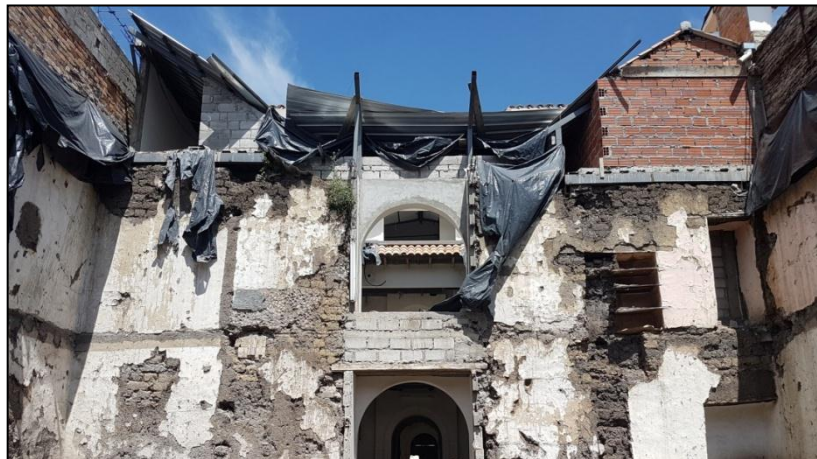
Fotografía 85
Clave Catastral 010214004000, 2017
Fuente: Archivo DAHP

La incorporación de muros de ladrillo y bloque en los pisos superiores de la edificación causan sobrecargas a la estructura original, originándose problemas como fisuras, grietas, asentamiento, etc. (fotografía 85). Estas patologías en caso de sismos pueden llegar a ocasionar daños mayores en la edificación.

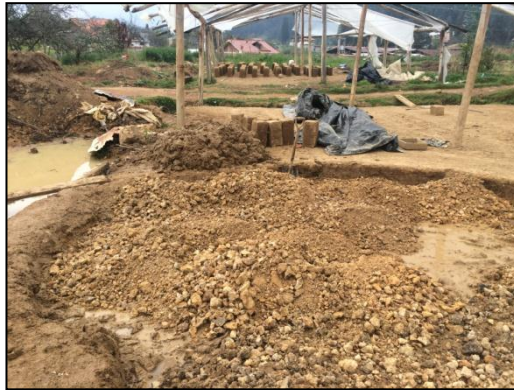
Tanto la familia Narváez Gordillo como el Sr. Lazo mantienen los procesos tradicionales de fabricación de adobes. Una vez extraída y seleccionada la tierra, se humedece el material y se bate con la ayuda de la yunta, luego se la deja reposar por varios días para lograr la consistencia adecuada. Una vez lograda la plasticidad requerida, se coloca la paja y se mezcla para proceder a colocar la mezcla en moldes de madera. El tamaño de los adobes que se producen es el tradicional en esta región, es decir, de 40 x 18 x 20 (largo, ancho y alto), aunque esta medida puede variar sin problema dependiendo del tamaño que se requiera.

Fotografía 89. Mezcla del material,
Fábrica de adobes, Sinincay, 2017
Fuente: Autora

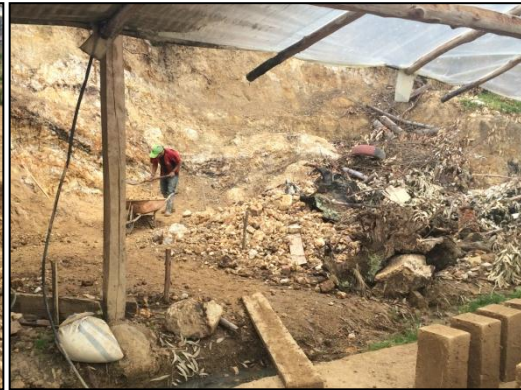
Fotografía 88. Cantera, extracción tierra
Fábrica de adobes, Sinincay, 2017
Fuente: Autora

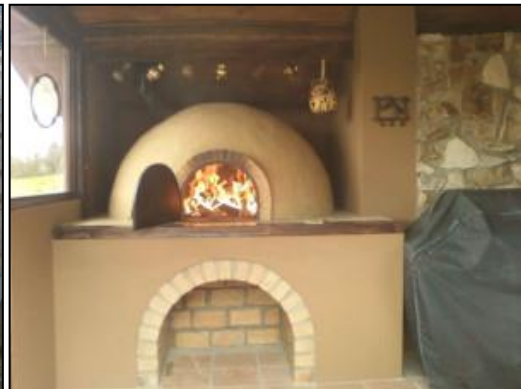
Fotografía 90. Hornos de leña, 2014
Fuente: www.elmercurio.com

Un aspecto que vale la pena recalcar es que en estos lugares también se producen y proveen de otros materiales para los sistemas constructivos tradicionales, como revoque, empañete, tejas e incluso adobes para la construcción de hornos de leña. Su costo varía según su cantidad y composición, llegando a costar el galón de empañete \$5.00 el galón.

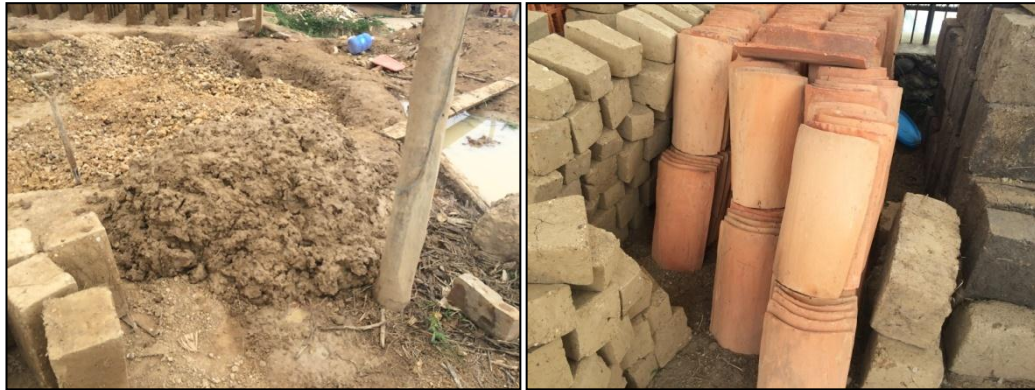
Fotografía 91. Mezcla para revoque,
Fábrica de adobes, Sinincay, 2017
Fuente: Autora

Fotografía 92. Materiales tradicionales
Depósito de adobes en Racar, 2017
Fuente: Autora
