UNIVERSIDAD DE CUENCA

FACULTAD DE ARQUITECTURA Y URBANISMO

ANÁLISIS DE LA NORMA ECUATORIANA DE LA CONSTRUCCIÓN Y VERIFICACIÓN FÍSICA Y NORMATIVA EN LA CIUDAD DE CUENCA.

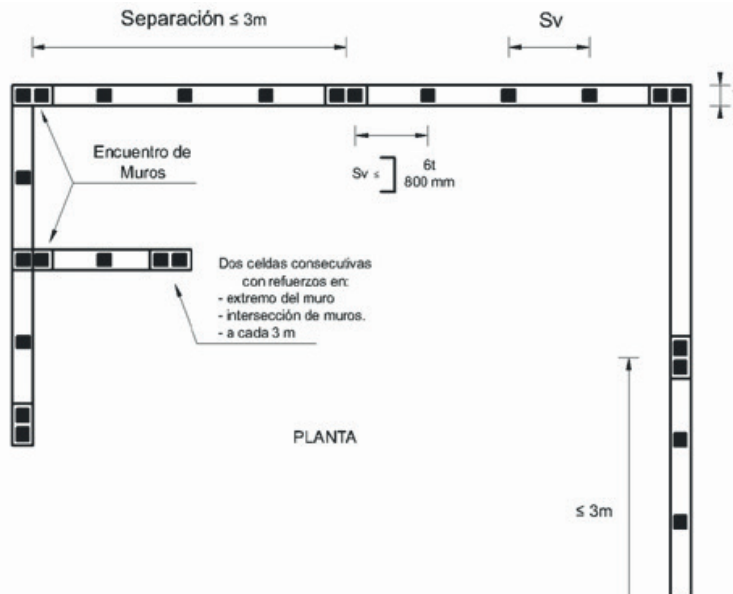
Figura 22: Planta típica de muros reforzados, ubicación del refuerzo vertical.
Fuente: NEC-SE-VIVIENDA.

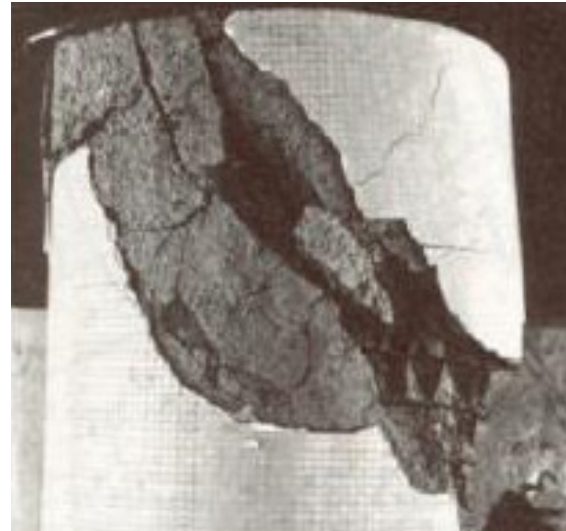
Las fuerzas cortantes impuestas por los sismos, originan fallas por tensión diagonal. La manifestación típica es la formación de grietas inclinadas, en ángulos de aproximadamente 45°.

Figura 222: Falla en vigas por tensión diagonal

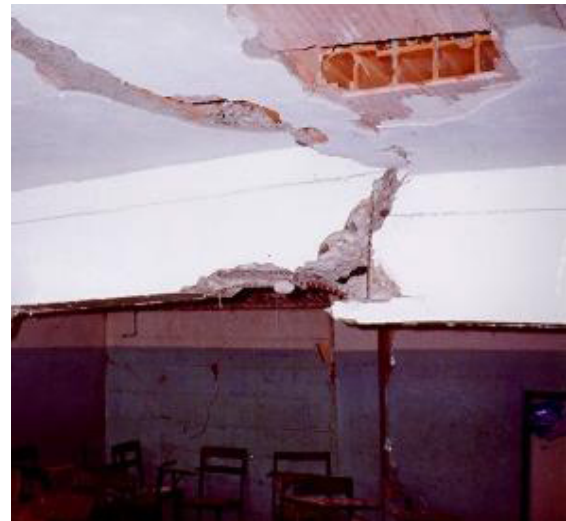
Figura 223: Falla por acción sísmica en columna

Las vigas también pueden fallar por tensión diagonal provocada por las fuerzas sísmicas (Ver figura 223) (CIGIR, 2009).

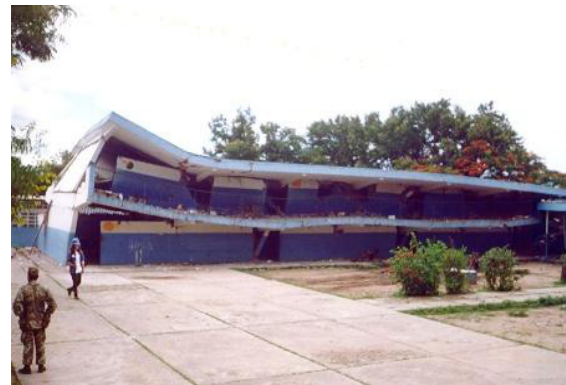
Figura 224: Daño causado por falta de rigidez lateral.

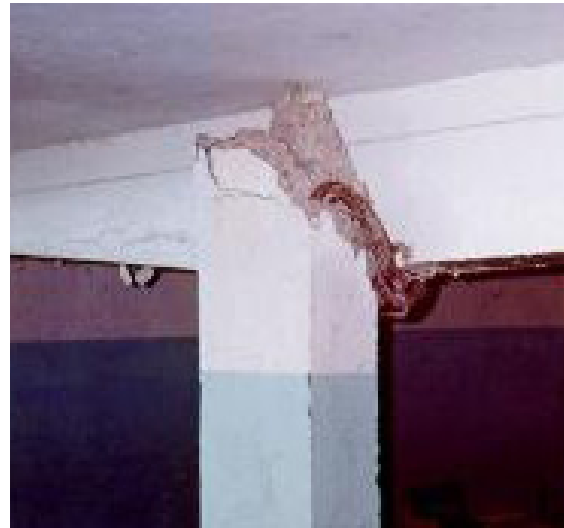
En las conexiones entre los distintos elementos estructurales, se originan condiciones complejas y elevadas concentraciones de esfuerzos, que conducen a numerosos casos de falla.

Figura 225: vigas desprendidas de las columnas.

Las conexiones pueden fallar por la escasez de anclajes de refuerzo entre las columnas y las vigas (Ver figura 225) (CIGIR,2009).

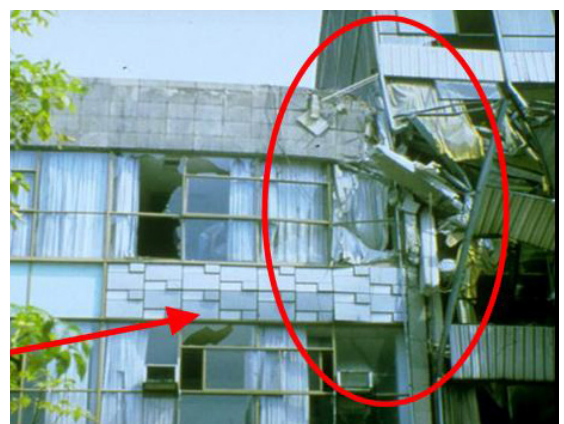
Figura 227: Las losas de entresijos de los edificios más bajos, golpean las columnas del edificio más alto y causa daños severos en este último.

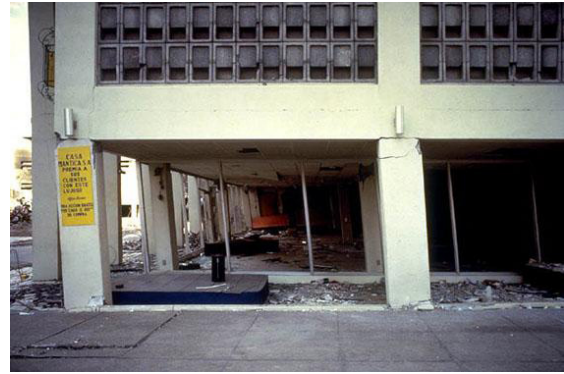
Figura 228: El daño estructural provocado por la planta débil, conllevó a la inutilización del edificio.

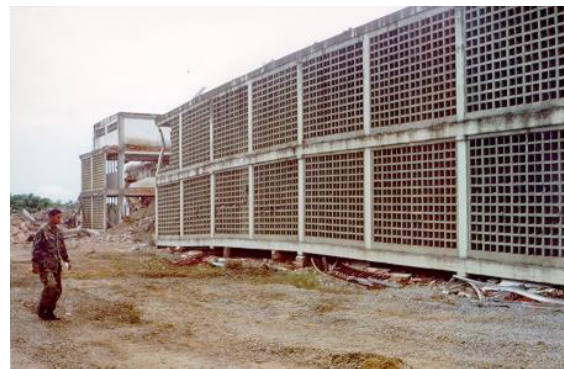
Figura 229: Colapso total de la planta baja del edificio

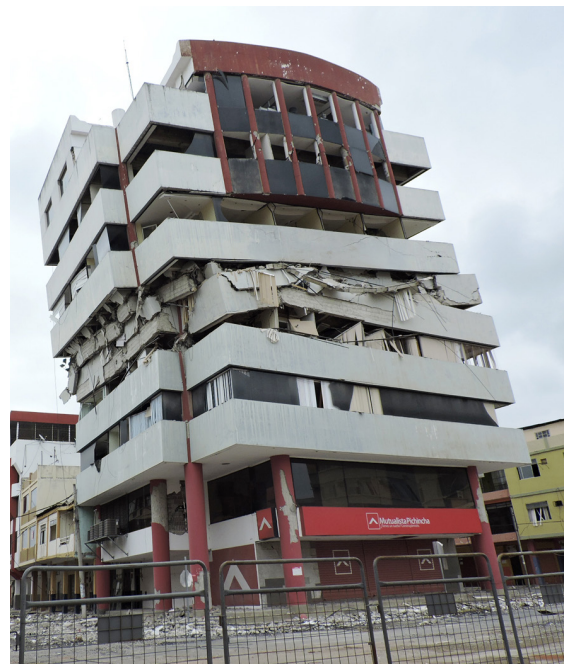
Figura 230: Colapso total de pisos superiores

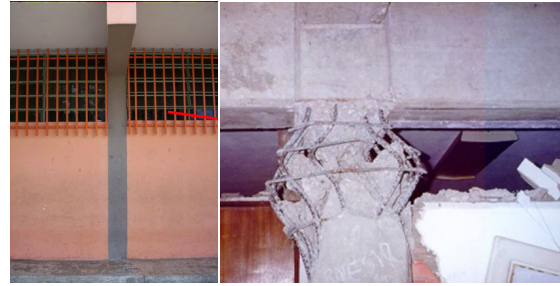
Las columnas que se encuentran restringidas, adquieren mucha más rigidez en comparación con las demás columnas que no están confinadas ni restringidas en ninguno de sus lados. Por lo tanto, se generan elevados esfuerzos de corte en la columna corta, ocasionando consecuencias desastrosas.

Figura 231: Falla típica de columna corta

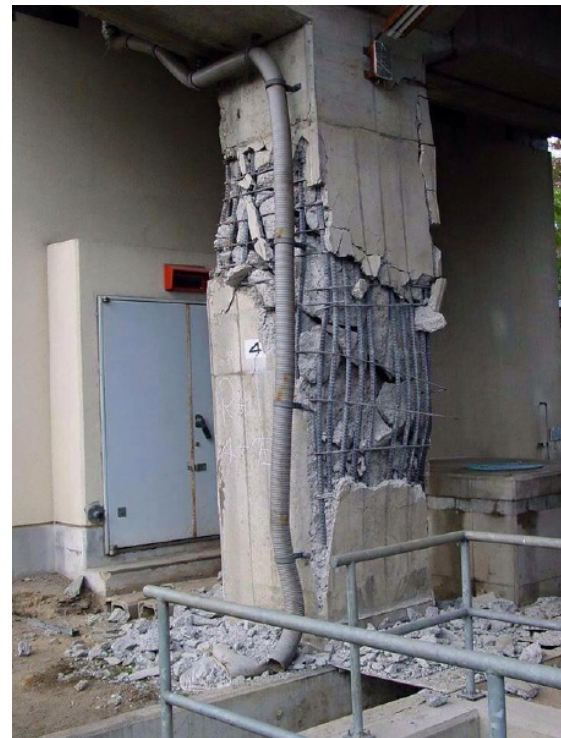
Las fallas más comunes en estos elementos son por compresión o torsión, consiste en la explosión o deformación de la columna debido a las fuerzas aplicadas en la parte superior y a fuerzas o movimientos laterales ocasionados por sismos, en consecuencia el elemento fracasa y

Figura 233: Fracaso de columnas ante fuerzas sísmicas.

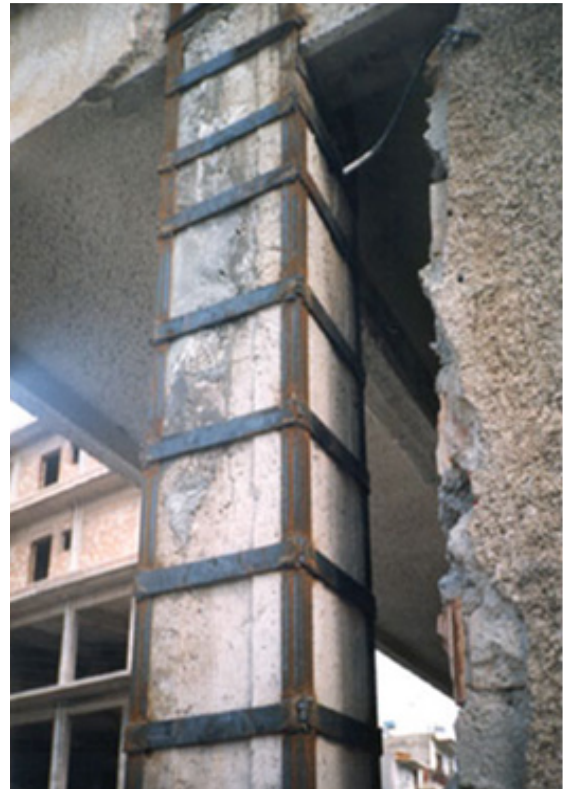
Figura 237: Aplicación del empresillado_ejemplo.

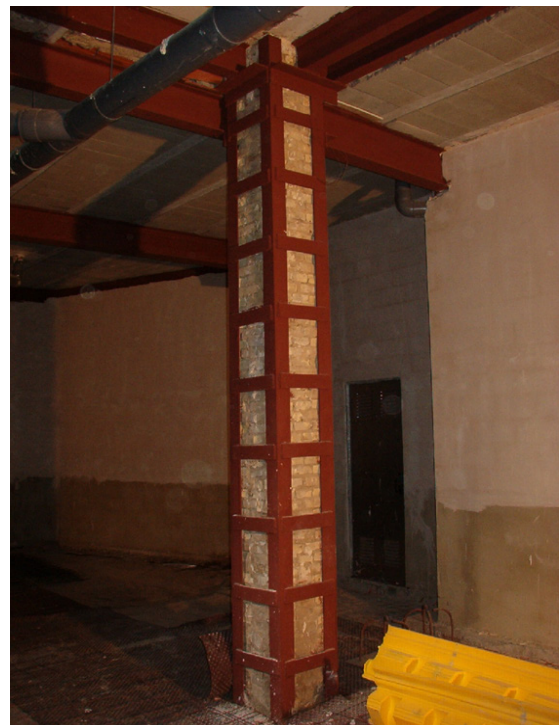
Figura 238: Aplicación del empresillado a una columnas de hormigón aislada.

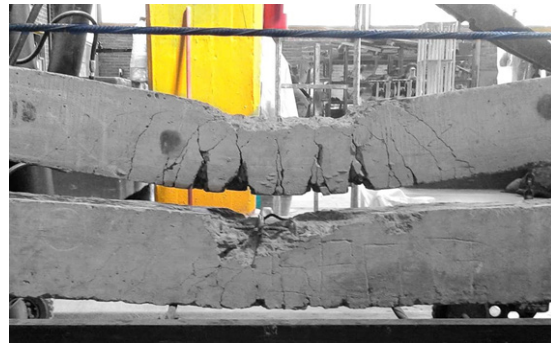
Figura 239: Columna sometida a esfuerzos cortantes.

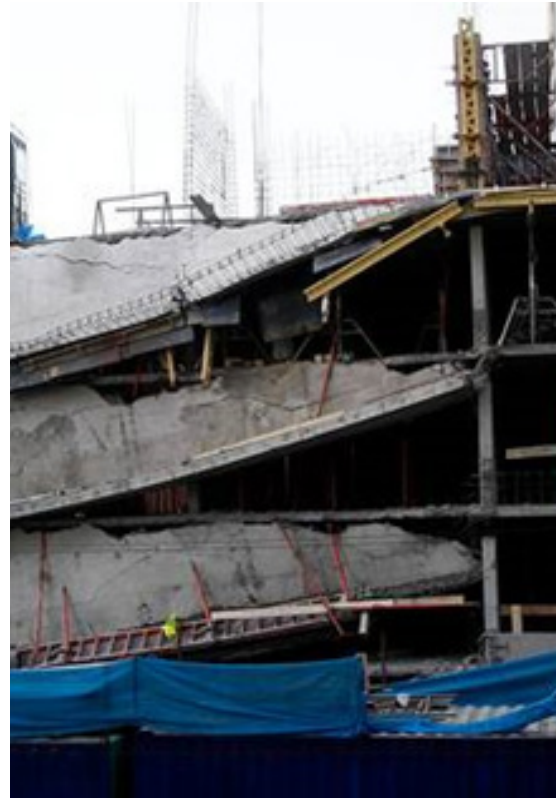
Figura 246: Losa colapsada por falla sísmica.

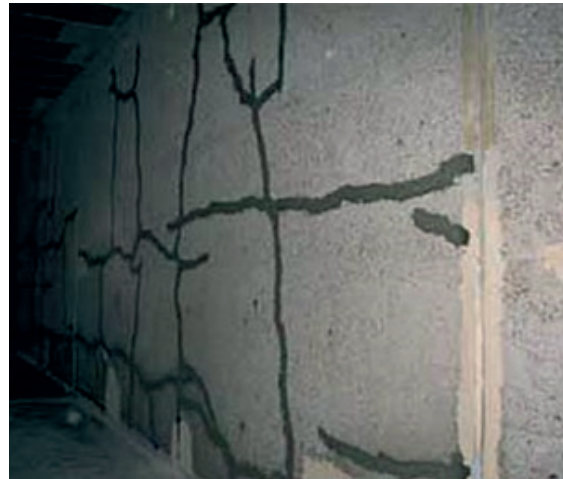
Dentro de los casos estudiados no se encontró un muro que sea portante, si este muro fracasara la edificación caería, los muros que se pueden verificar eran simplemente de relleno y algunos si presentaban agrietamiento, este tipo de problema si se lo puede solucionar simplemente cubriendo la grieta con mortero o algún material epóxico.

Figura 254: Sellado de grietas mínimas en muros

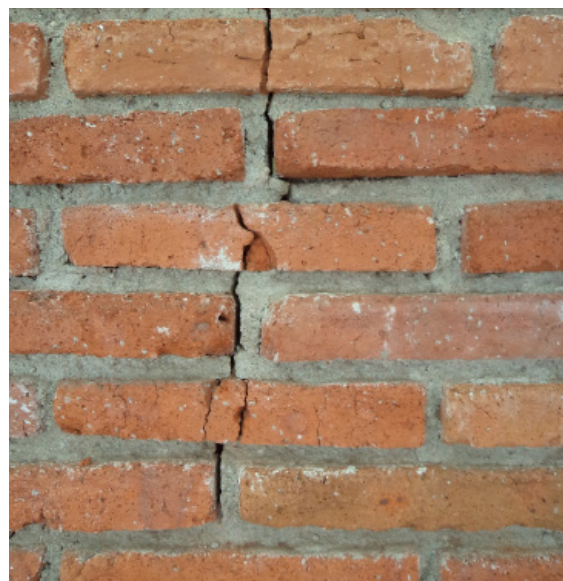
Figura 255: Grietas por falta de refuerzos metálicos.
