UNIVERSIDAD DE CUENCA
FACULTAD DE CIENCIAS QUÍMICAS
CARRERA DE BIOQUÍMICA Y FARMACIA

**“ANÁLISIS MICROBIOLÓGICO Y FÍSICO-QUÍMICO, DEL AGUA TRATADA EN LA
PARROQUIA SINAI DEL CANTÓN MORONA”**

Trabajo de titulación previo a la
obtención del Título de Bioquímico
Farmacéutico

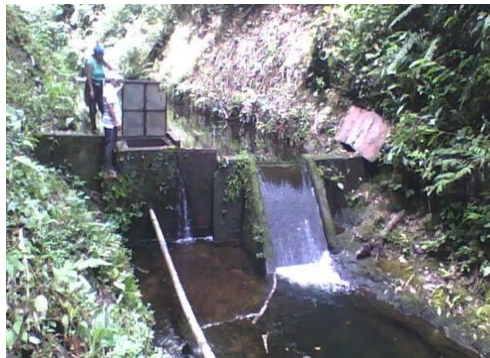
Gráfico 1. Captación de la planta de tratamiento

- *Captación*. El agua cruda que ingresa a las plantas de tratamiento de agua de la parroquia Sinaí proviene de diferentes fuentes naturales; con un caudal promedio de ingreso en las diferentes plantas de 3 L/segundo.

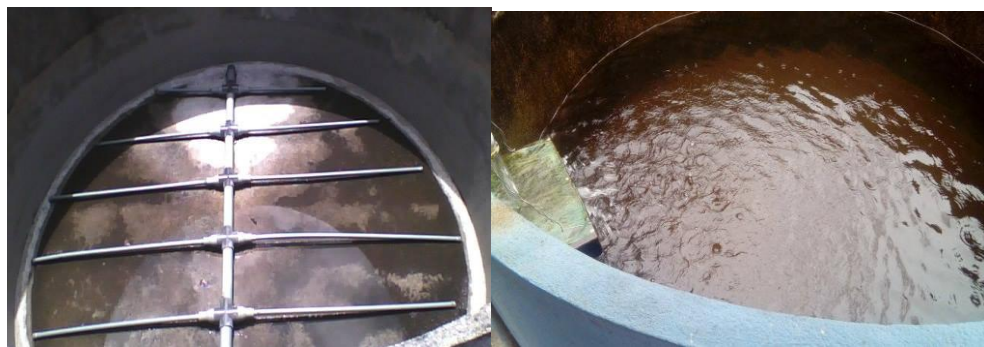
Gráfico 2. Unidades de filtración

- *Filtración.* Las 6 plantas de tratamiento de las comunidades de la parroquia de Sinaí siguen el mismo proceso de filtración lenta de arena y cuentan con dos tanques de filtración.

En el primer tanque el proceso de filtración se lleva a cabo por un medio filtrante que está compuesto por varias capas de arena y grava de diferente granulación que permite el paso del líquido y retiene los sólidos suspendidos en el agua tales como: minerales, flóculos, y microorganismos. Cuando el material en suspensión es superior a los espacios intergranulares, se queda detenido en la superficie filtrante. Las partículas más pequeñas se adhieren a la superficie interna de los granos, disminuyendo el paso del agua y ensuciando el filtro, por lo que se limpia para que vuelva a tener la capacidad de filtrado. La función del segundo filtro es que cuando se realice la limpieza del primer filtro el agua pase por el segundo filtro y continúe a la unidad de desinfección.

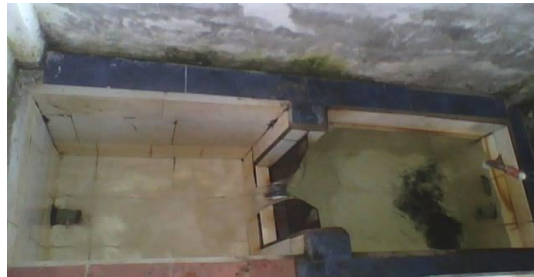
Gráfico 3. Cloración

- *Desinfección.* El proceso de desinfección del agua se da mediante la cloración, esto se realiza con la utilización del cloro granulado (hipoclorito de sodio) porque es el menos peligroso para el operador durante su manejo.

Esto a excepción de la comunidad de Santa María de Tunants que utiliza el cloro en pastillas. La aplicación del cloro se realiza mediante la dosificación por goteo.

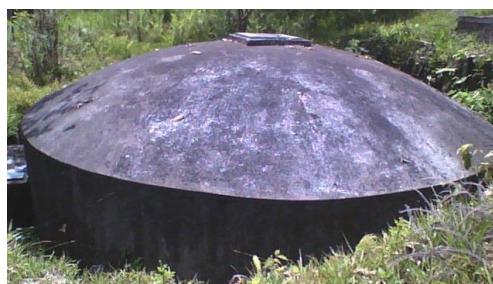
Gráfico 4. Tanque de reserva

- *Almacenamiento y distribución a la red.* El agua clorada pasa a los tanques de reserva de las diferentes plantas, desde donde es bombeada para ser distribuida a las redes de cada sector de la parroquia de Sinaí por medio de una red de tuberías. La planta de tratamiento de la comunidad de la cabecera de Sinaí cuenta con 2 tanques de reserva. El agua tratada pasa del tanque A al tanque B, como siguiente paso antes de ser llevada hacia las redes de distribución.

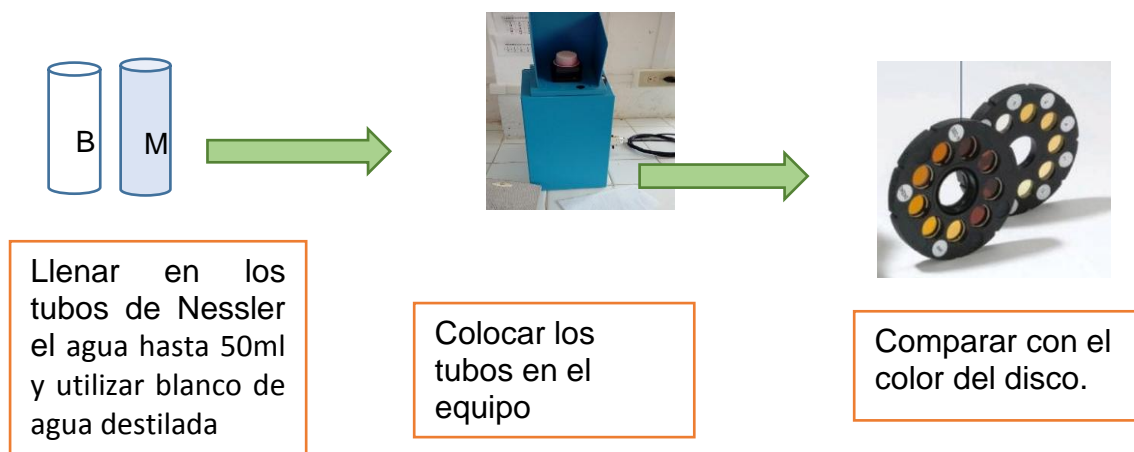
Gráfico 5. Determinación de color

- **Fundamento y medición:** Se basa en la comparación visual de la muestra con disco de cristal de color calibrado previamente con una solución de cloroplatino de potasio. La unidad para medición del color que se usa como estándar es el color que produce 1 mg/l de Platino en la forma de cloroplatinato. La proporción Pt-Co que se utiliza en este método es normalmente la adecuada para la mayoría de las muestras (Severiche *et al*, 2013).
- **Procedimiento:**

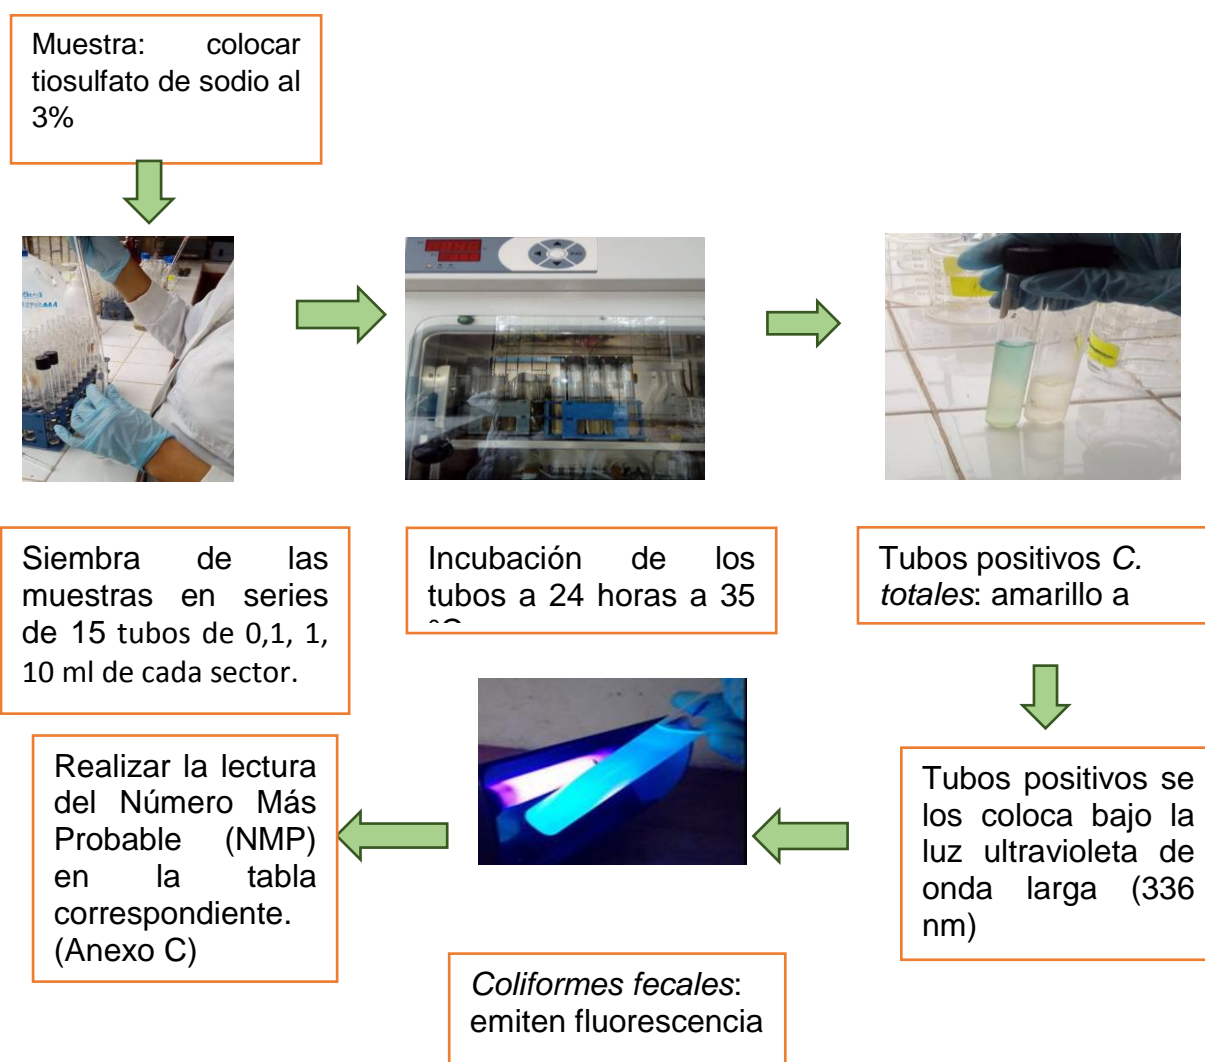
Gráfico 9. Determinación de coliformes totales y coliformes fecales

Así mismo, el caldo contiene el 4-metilumberiferil- β -D-glucoronido (MUG) un fluorógeno que es hidrolizado por la enzima β -D-glucoronidasa que es producida por la bacteria *Escherichia coli*, ocasionando una fluorescencia en el caldo bajo luz ultravioleta de onda larga (336 nm) que indica la presencia de esta bacteria. En este método los resultados se expresan en términos de NMP/100ml (Geissler, Manafi, Amorós, & Alonso, 2000)

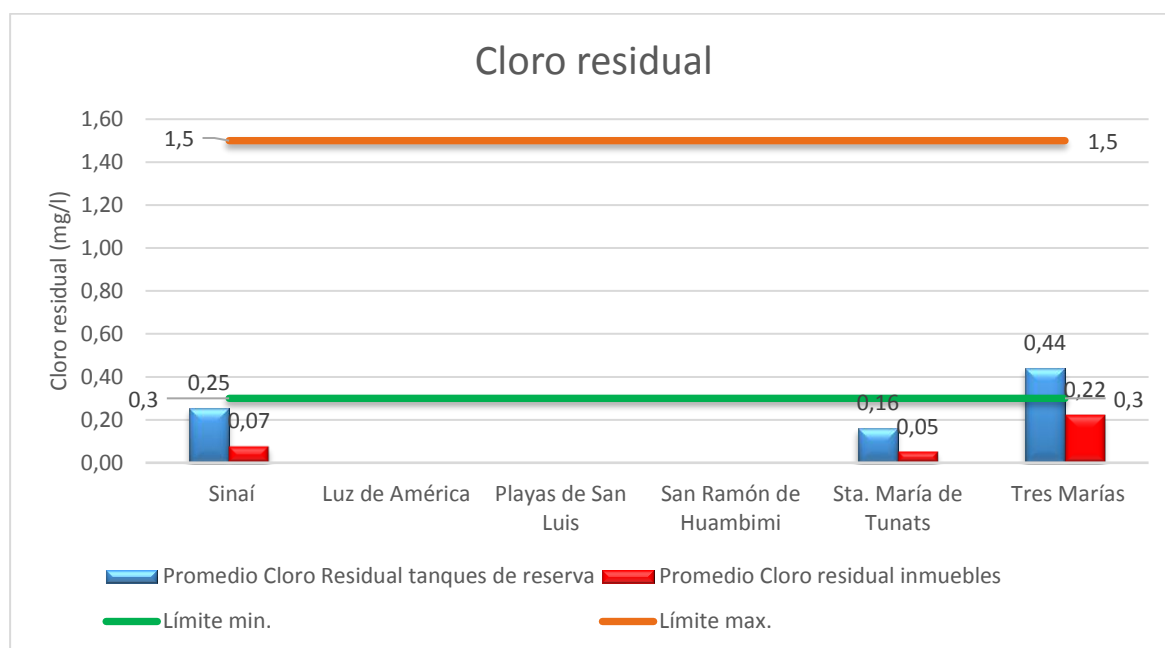
Gráfico 10. Comportamiento del cloro residual en los tanques de reserva e inmuebles

En el gráfico 10 se demostró la ausencia de cloro libre residual tanto de los tanques de reserva como inmuebles de los sectores Luz de América, San Ramón de Huamimi y Playas de San Luis, debido a la falta de operadores encargados de las plantas de tratamiento durante el periodo de muestreo.

En los tanques de reserva e inmuebles de los sectores de Santa María de Tunats y Cabecera de Sinaí los valores de cloro libre residual se encuentra bajo el valor límite mínimo de la norma INEN 1108:2014, debido al mal almacenamiento de cloro, ya que se evidenció que durante el periodo de muestreo el cloro no se almacenaba en depósitos diseñados para ello y en un lugar con ventilación, de este modo al entrar en contacto con el aire, la luz o temperaturas altas, el cloro se evapora, no tenía el olor característico concentración en el agua disminuye (Rojas & Guevara,

En el sector Tres Marías se demostró que el agua de los tanques de reserva cumple con lo establecido por la norma, debido a que tienen una buena conservación del cloro por lo que se evidenció en el periodo de muestreo; sin embargo en los inmuebles presenta niveles bajos de cloro debido a la falta de operadores por las noches

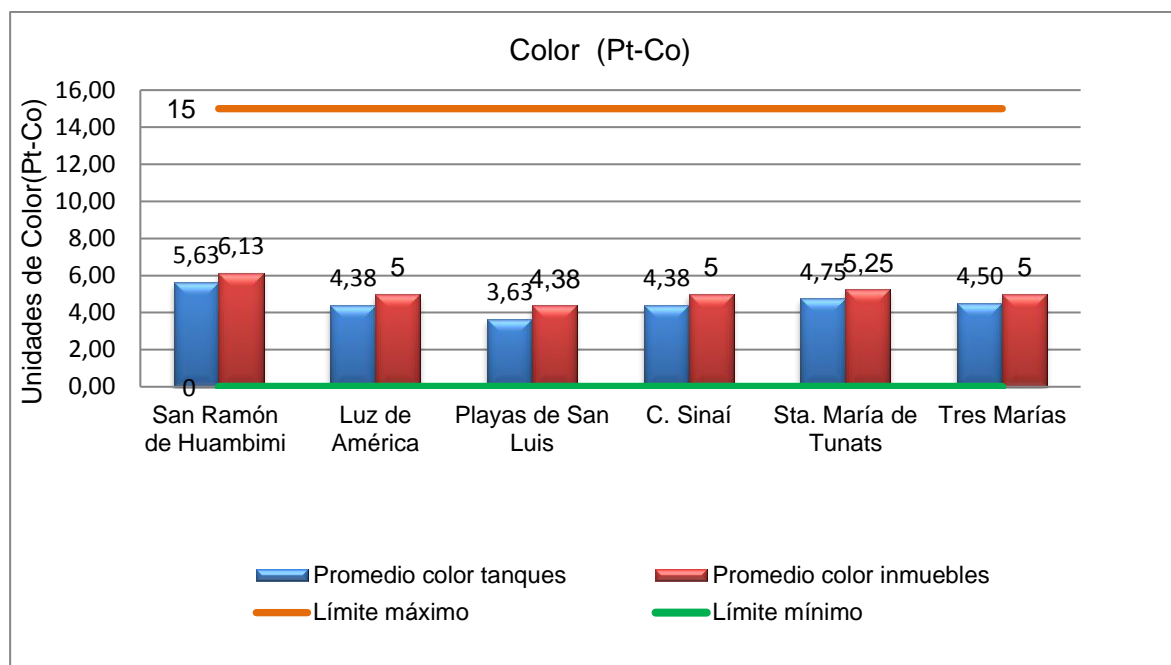
Gráfico 12. Comportamiento del color en los tanques de reserva e inmuebles

A continuación, en el gráfico 12, se puede evidenciar que los niveles de color de los tanques de reserva como inmuebles de los sectores de estudio (“Luz de América”, “San Ramón de Huambimi”, “Playas de San Luis”, "Santa María de Tunats”, “Tres Marías” y "Cabecera de Sinaí”), se encuentran dentro de los límites de 0-15 UC (Pt-Co) establecidos por la Norma del INEN 1108:2014 para el color.

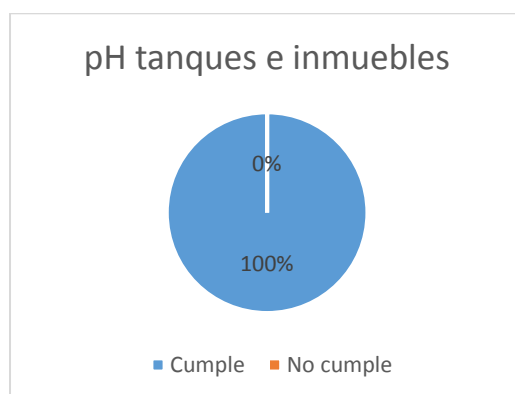
Gráfico 17. Porcentaje de cumplimiento según INEN 1108:2006 para pH.

En los tanques de reserva e inmuebles se determinaron que el 100% de las muestras cumplen con los límites establecidos en la norma INEN 1108:2006 para pH del agua potable (6,5-8,5)

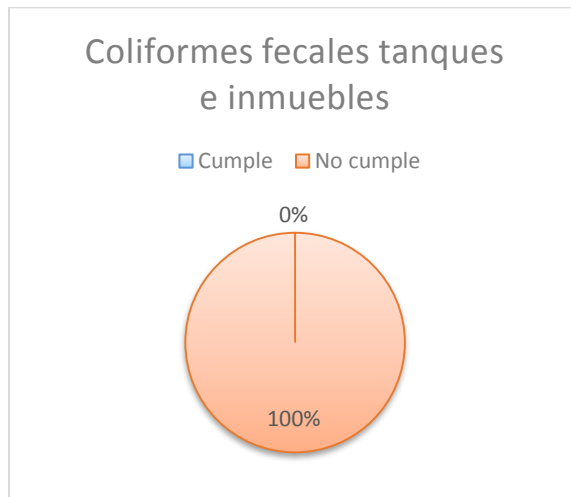
Gráfico 21. Porcentaje de cumplimiento según la norma INEN 1108:2014 de coliformes fecales.

En los tanques e inmuebles se determinó que el 100% de las muestras analizadas presentaron contaminación con coliformes fecales incumpliendo con la norma establecida para coliformes fecales (INEN 1108:2014), cuyo valor permitido es < 1,1.
