Función habitacional del patrimonio cultural *en el centro histórico de San Salvador*

Housing function of cultural heritage *in the historic center of San Salvador*

Autora:
Ayansi Verónica Avendaño Pérez
aavendano@uca.edu.sv

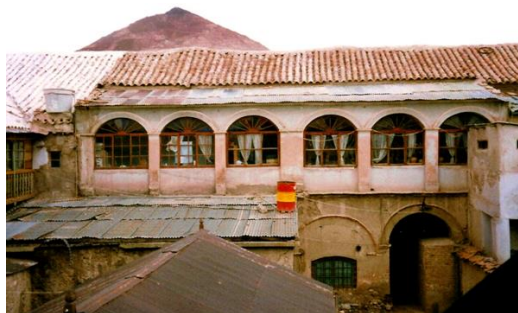
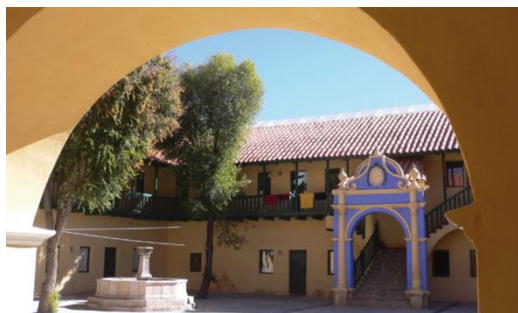
Figura 1 (superior): Estado inicial del patio. **Figura 2 (inferior):** Estado final desde el patio central del edificio luego de la intervención en el Pabellón de los Oficiales Reales.

distribución espacial original del edificio por medio de técnicas y materiales originales (fig. 2), para albergar a las familias que en él habitaban sin importar su condición de tenencia, así como la creación de espacios comerciales y culturales para toda la sociedad.

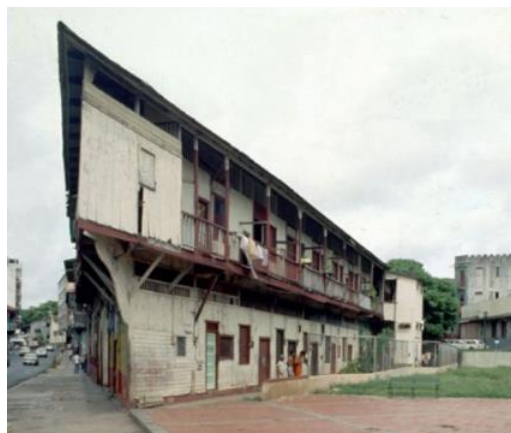
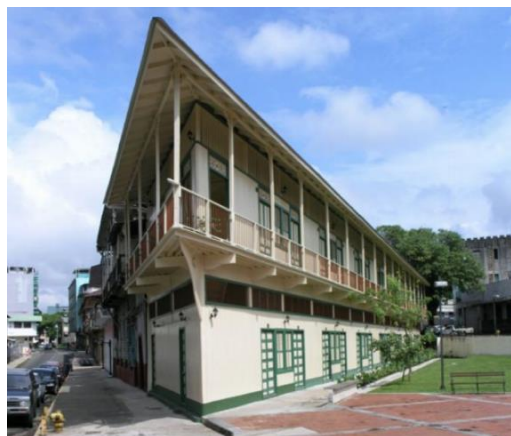
Figura 3 (superior): Estado inicial de la Casa Boyacá antes de la intervención. **Figura 4 (inferior):** Estado final de la Casa Boyacá luego de la intervención.

El segundo caso valioso de intervención, es el llevado a cabo en la Casa Boyacá desde el 2002 al 2005, localizado en la manzana 52 al interior del Conjunto Monumental del Casco Antiguo de la ciudad de Panamá, ocasión en la que se intervino completamente el inmueble de manera de la década de 1890 siendo prácticamente uno de los pocos que aún se conservan con estos materiales, los cuales por su ocupación y bajo mantenimiento se encontraban en mal estado de conservación (fig. 3).

Acorde con lo expresado por la Junta de Andalucía (2009) la intervención se fundamentó en los mismos principios que en el caso anterior, es decir, restaurar el edificio sin afectar significativamente la organización original a fin de recuperar sus valores únicos, el que además sería ocupado nuevamente por los habitantes originales llegando a alcanzar 26 apartamentos con altillo interno gracias a la altura interior en cada nivel (fig. 4).

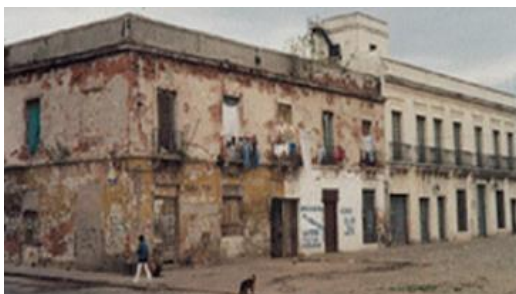
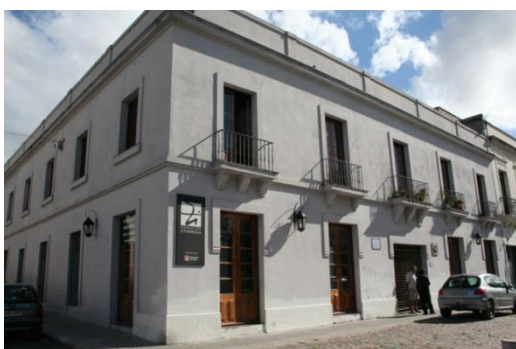
Figura 5 (superior): Estado antes de la intervención.

Figura 6 (inferior): Casa de Lecoq luego de la intervención.

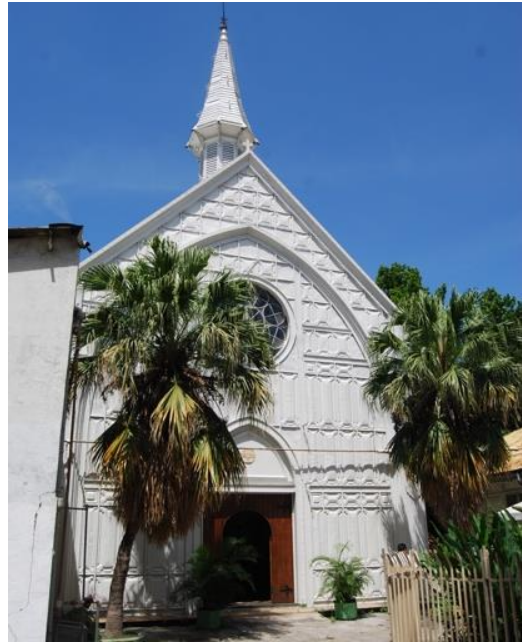
Figura 8: Detalle de la capilla al interior del Hospital Rosales (edificios diseñado ex profeso para El Salvador, por parte de la Societè des Forges de Aiseu, Bélgica).

Con todo esto se comenzaron a levantar algunas de las edificaciones más importantes de la época como la Casa Blanca o residencia del presidente iniciada en 1887 y consumida por un incendio en 1918; la construcción del primer Palacio Nacional en madera y lámina en 1868 que también desapareció por un incendio en 1889, pero que luego será reemplazada por una edificación enteramente de estructura metálica encubierta totalmente por un estilo neoclásico de mampostería y yeserías; o el más significativo de todos: el Hospital Rosales, del que se muestra una fotografía de su capilla en la figura 8, el cual fue importado completamente desde Bélgica y

ensamblado en El Salvador en 1891, destacable por ser íntegramente de estructura y recubrimientos metálicos con marcado estilo neogótico.

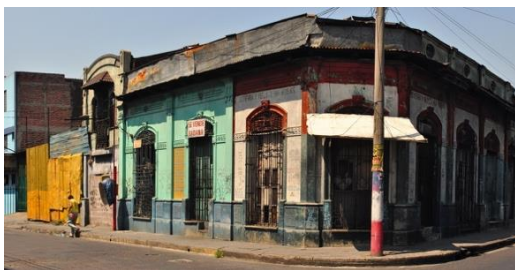
Figura 9: Casa deteriorada de lámina troquelada y madera en la Avenida Independencia (2010).

campo a la ciudad a mediados del siglo XX, lo que ocasionó la movilización de los habitantes de alto nivel socioeconómico hacia las afueras, liberando las lujosas residencias de lámina y madera para ser convertidas en mesones o piezas de alquiler con servicios comunes que albergarán a estos nuevos ocupantes. Esta situación se vio agravada tanto por el estallido de un largo proceso de guerra civil desde 1981 a 1992 según Baró (1981: 17), con la firma de los acuerdos de paz, como por la extracción de todas las principales oficinas del Estado a un nuevo Centro de Gobierno ubicado en las afueras, que terminó por sumir en un total abandono y deterioro al CHSS, como se puede observar en la figura 9.

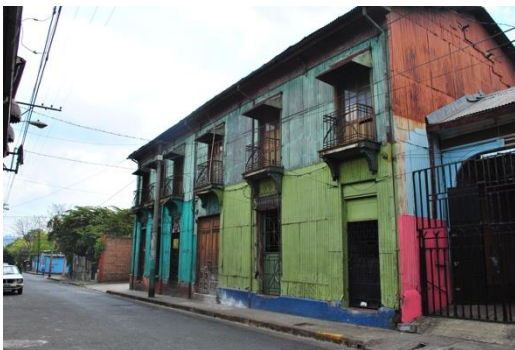
Figura 11: Arriba: Planta arquitectónica (sin escala) del primer nivel de la Casa Verde (2011). Abajo: Exterior de la Casa Verde en el que se observa la única crujía a dos niveles.

Esta Casa Verde (figura 11), resulta valiosa para el proyecto en tanto representa uno de los inmuebles habitacionales que fue edificado a principio de siglo XX utilizando materiales importados como la lámina troquelada (que se empleó en su fachada) y da muestra del sistema constructivo ligero a base de madera que se impulsó posterior a los terremotos de 1873 y 1917, siendo entonces memoria física de un pasado urbano notable para la ciudad. Además, su distribución espacial es rica en cuanto desarrolla sus crujías por medio de un patio central y traspatio para el área de servicio, la cual guarda relación con una porción del terreno que se encuentra a veinte metros por debajo del nivel de la casa y que tiene la facilidad de desarrollar una edificación en altura en esta parte, sin interrumpir la volumetría y visuales del Cerro de San Jacinto que posee el inmueble histórico.
