UNIVERSIDAD DE CUENCA

Desarrollo de la correlación entre dos indicadores de la condición de la superficie del pavimento

***Trabajo de titulación previo a la
obtención del título de Ingeniero Civil***

Abril, 2019

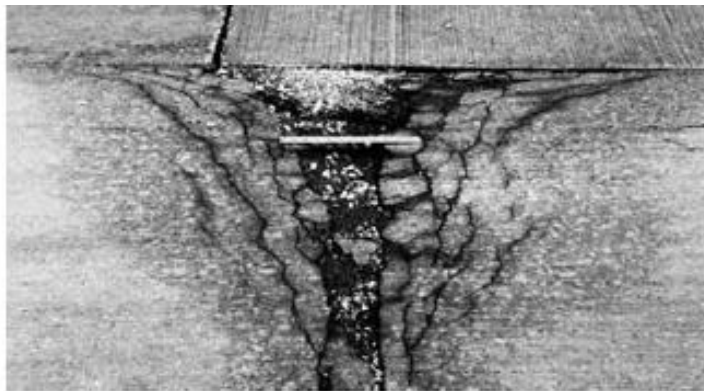
Fig. 5. Agrietamiento tipo "D". ASTM, 2011.

Se presenta con un patrón de grietas paralelas y cercanas a una grieta conjunta o lineal (Fig. 5) y puede eventualmente generar la desintegración de toda la losa. Es causado por la expansión producida por la congelación y descongelación.

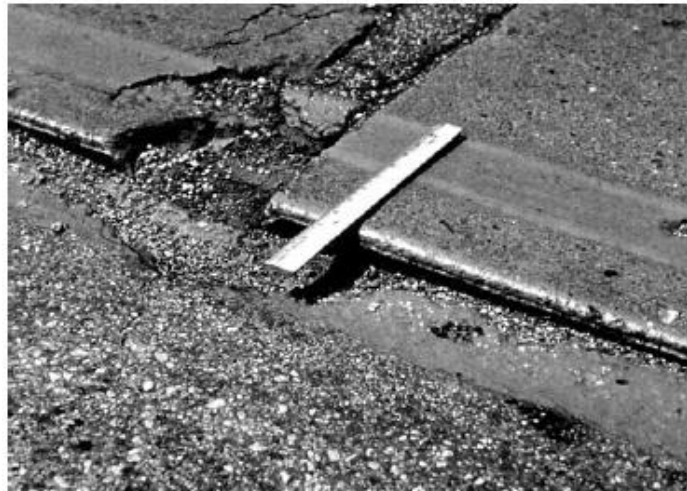
Fig. 8. Desprendimiento de hombreras. Nivel de severidad baja. ASTM, 2011.

Es la diferencia entre el asentamiento de la hombrera y el borde del carril de pavimento como se muestra en la Fig. 8. Se considera un deterioro debido a que puede ser peligroso para los usuarios y además puede causar una mayor infiltración de agua.

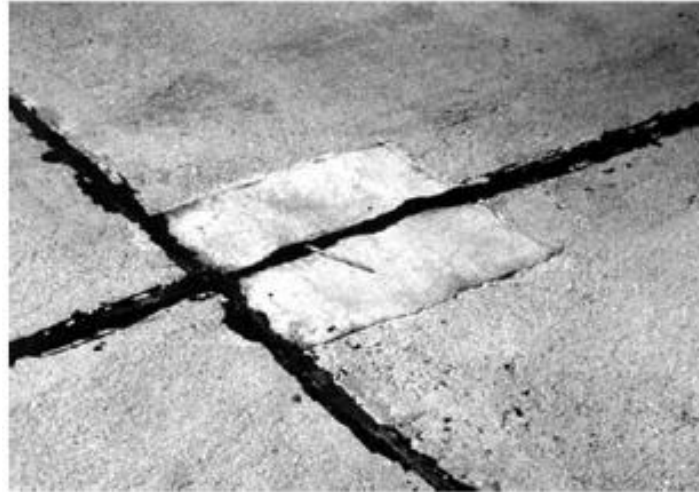
Fig. 11. Parcheo pequeño de severidad baja. ASTM, 2011.

- ❖ **L:** cuando el parche está funcionando bien, con poco o ningún deterioro, ver la Fig. 11.
- ❖ **M:** Cuando el parche está moderadamente deteriorado.
- ❖ **H:** si el parche está muy deteriorado.

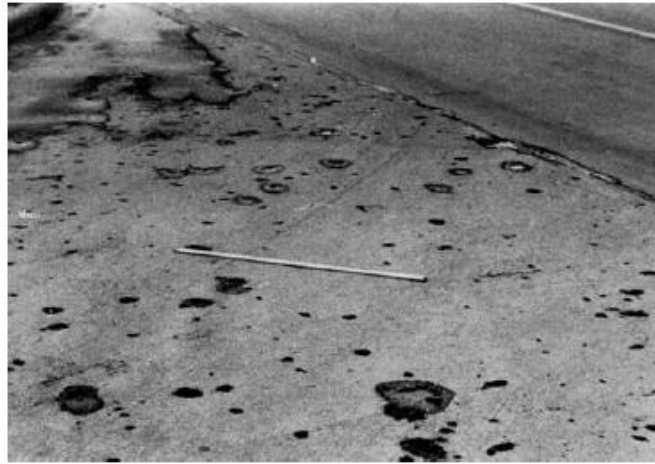
Fig. 13. Huecos en losa. ASTM, 2011.

No se definen grados de severidad para los huecos; sin embargo, deben ser extensivos antes de que se los considere un deterioro como en la Fig. 13.

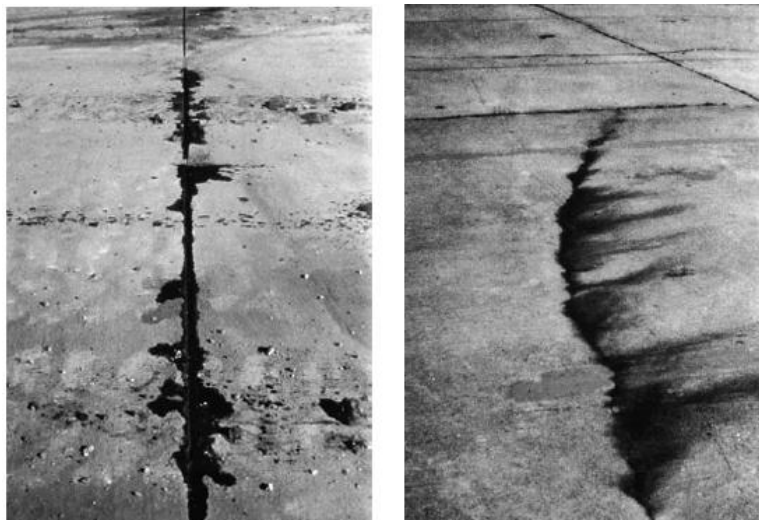
Fig. 14. Bombeo de losa. ASTM, 2011.

Es la expulsión o bombeo de material de la base de la losa a través de juntas o grietas (ver Fig.14).

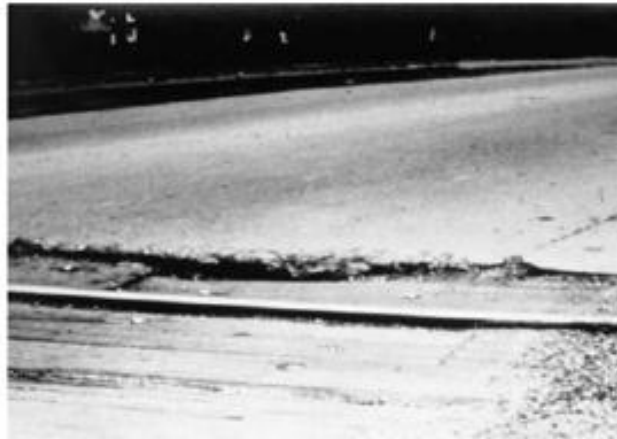
Fig. 15. Deterioro de cruce de ferrocarril de severidad alta. ASTM, 2011.

Este tipo de falla se caracteriza por depresiones o golpes alrededor de las vías de ferrocarril como se indica en la Fig. 15.

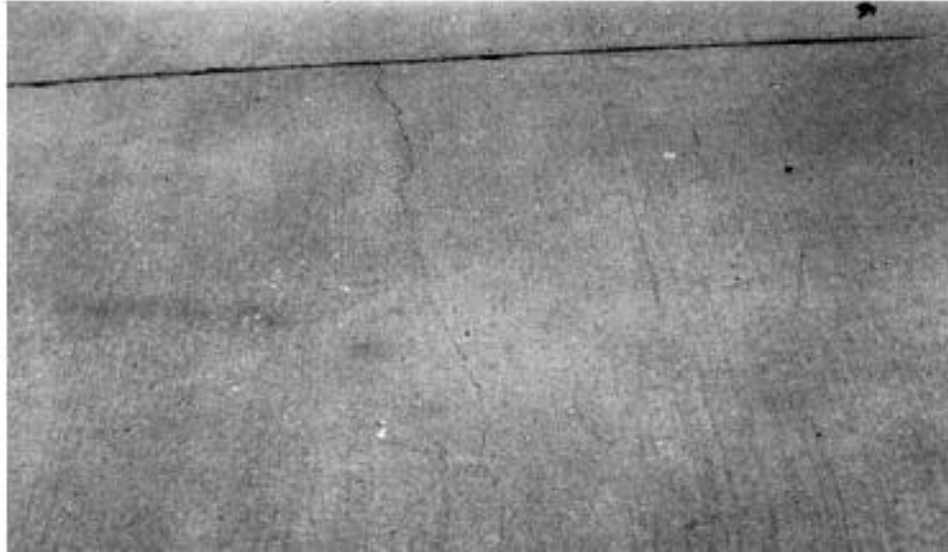
Fig. 18. Grietas de Contracción en losa. ASTM, 2011.

Si hay grietas de contracción en una losa en particular, la losa se cuenta como una losa con grietas de contracción.

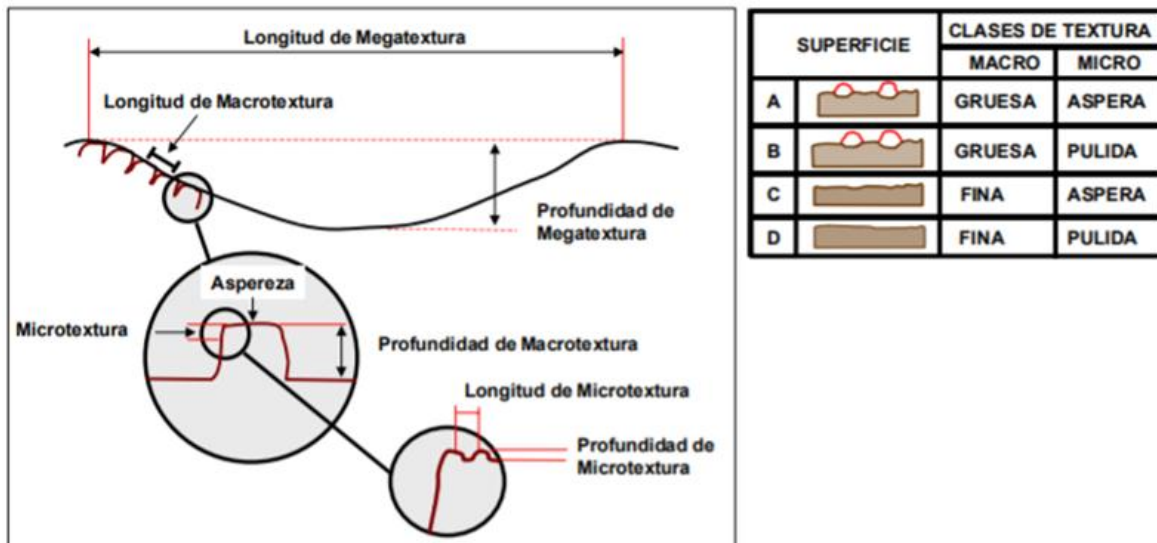
Fig. 22. Tipos de textura de un pavimento. PIARC, 1995.

En la Fig. 22, se muestran las características geométricas de la textura, las longitudes de onda asociadas a cada tipo y combinaciones de micro y macrotextura que pueden aplicarse al pavimento.

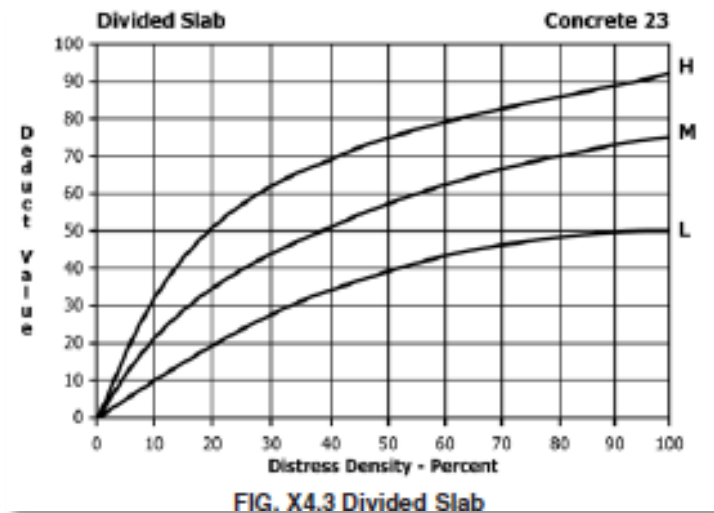
Fig. 32. Ábaco de DV de Losa Dividida. Apéndice X4 de la ASTM D 6433-11.

La norma ASTM D6433-11, en el apéndice X4 expone 19 ábacos, uno para cada deterioro. Estos ábacos sirven para determinar los valores deducibles de cada deterioro según el nivel de severidad. Por ejemplo, en la Fig. 32, se muestra el ábaco que corresponde al deterioro de losa dividida, en donde se muestran también los 3 niveles de severidad para este deterioro (L, M y H).

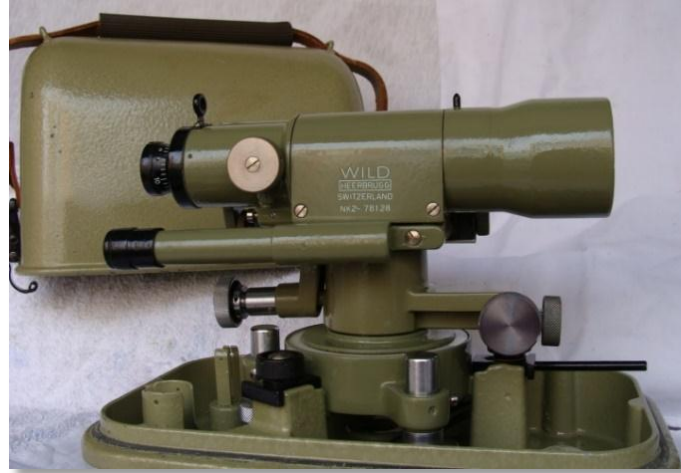
Fig. 36. Nivel Topográfico procedente de la facultad.

Equipo topográfico diseñado para proporcionar lecturas de altura con la resolución requerida (ver Fig. 36). Los requisitos de resolución son más estrictos para carreteras sin deterioros, y se resumen en la Tabla 10 en función de los niveles de rugosidad IRI. El nivel topográfico incluye un micrómetro para interpolar entre las marcas en la mira. Se prefiere la precisión de Clase 1 al validar los sistemas de perfilado inercial. La precisión de clase 2 se considera adecuada para calibrar sistemas de tipo respuesta.

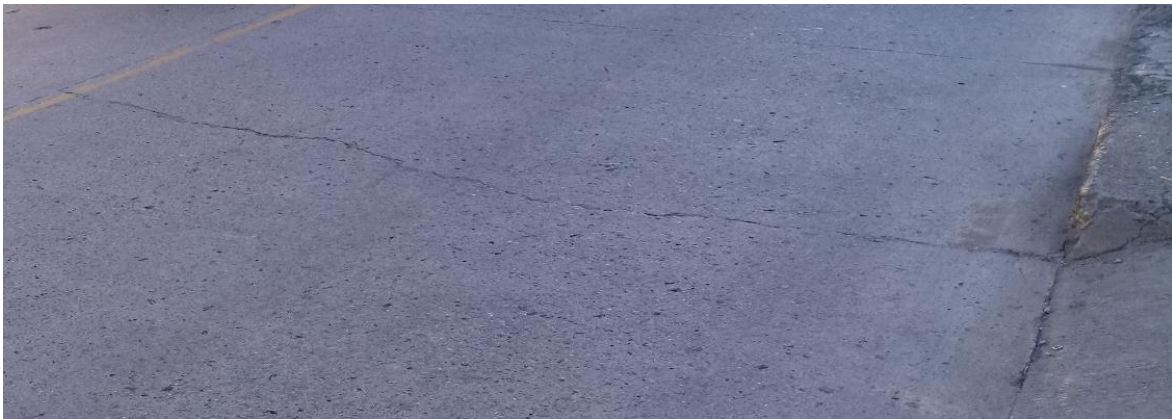
Fig. 41. **Deterioro:** agrietamiento lineal (transversal); **severidad:** Medio.
Losa 1 de la sección 17 del carril #1 en la Avenida Loja.

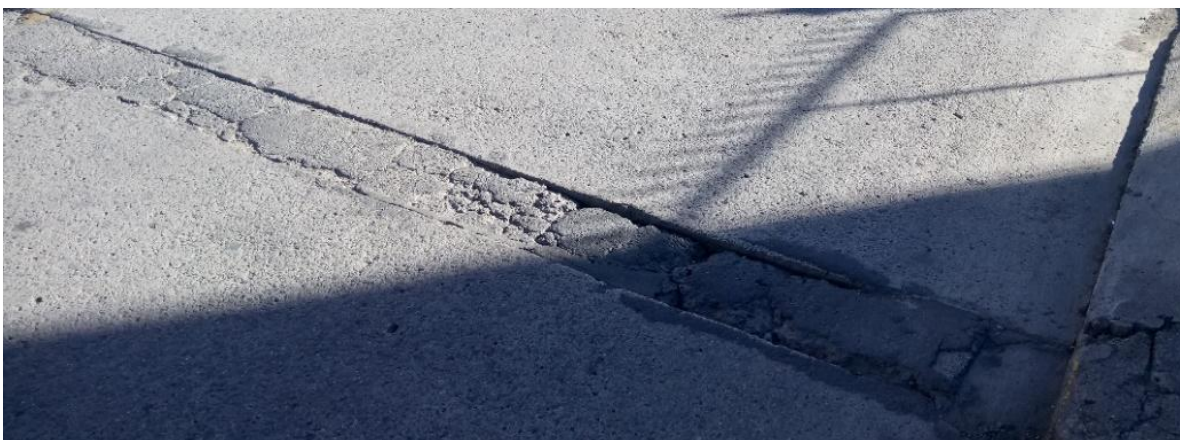
Fig. 42. **Deterioro:** Parcheo largo; **severidad:** Alta.
Losa 3 de la sección 17 del carril #1 en la Avenida Loja.

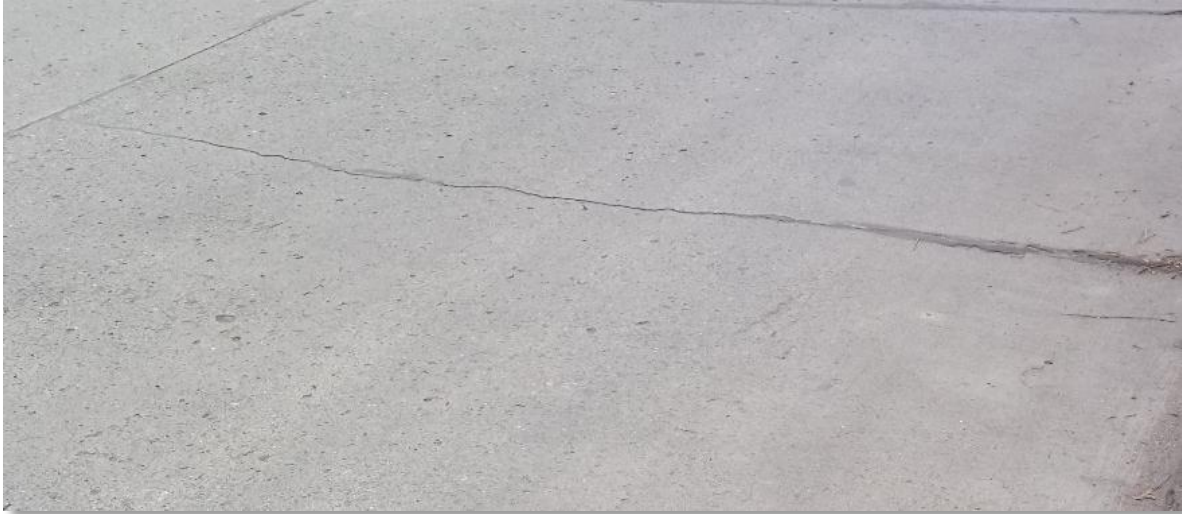
Fig. 43. **Deterioro:** agrietamiento lineal (transversal); **severidad:** media.
Losa 8 de la sección 17 del carril #1 en la Avenida Loja.

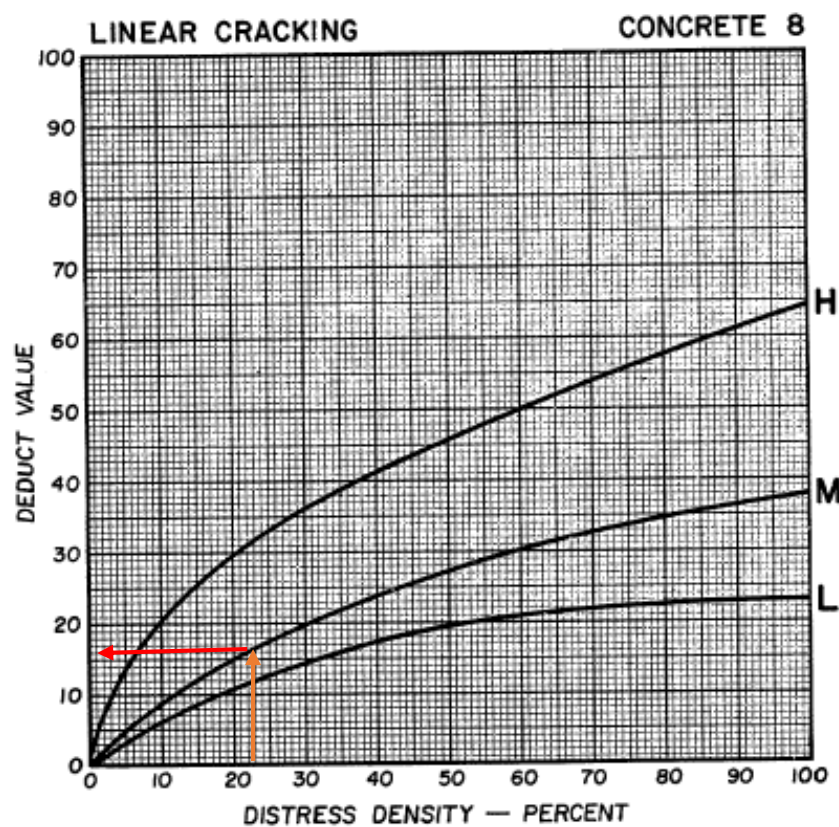
Fig. 45. DV del deterioro 8M. ASTM, 2011.

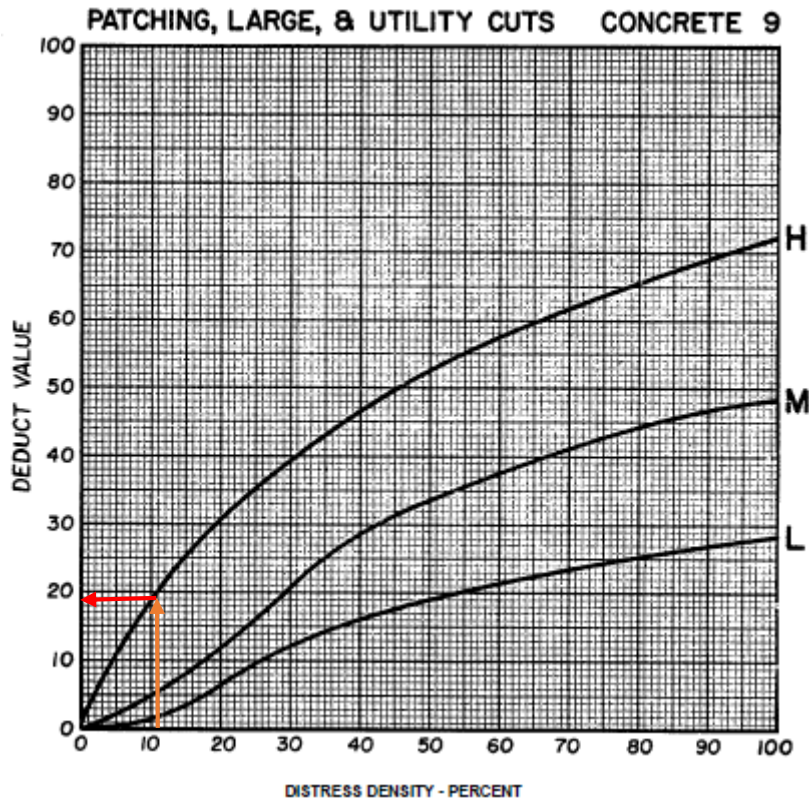
Fig. 46. DV del deterioro 9H. ASTM, 2011.

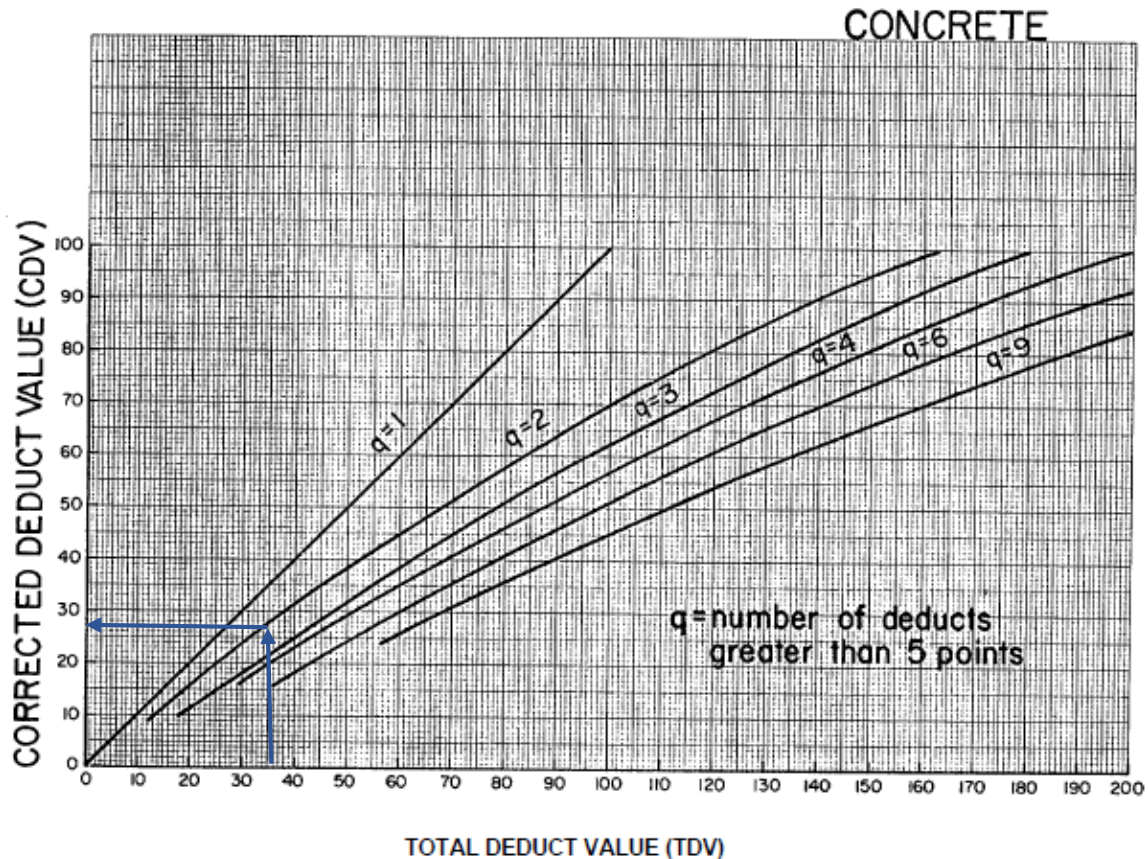
Fig. 47. Abaco de CDV para Pavimento Rígido. ASTM, 2011.

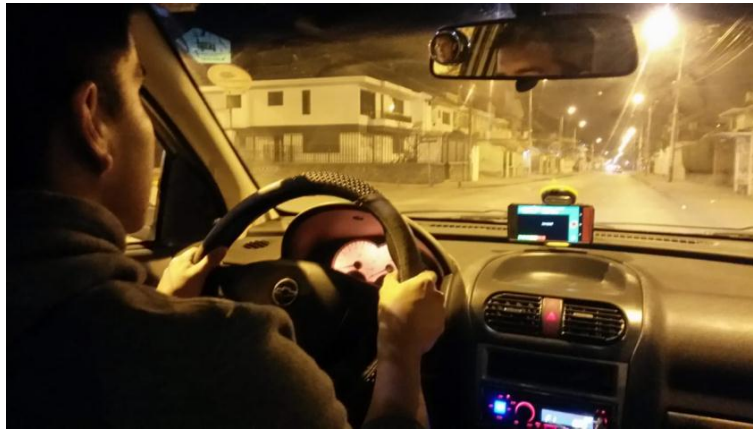
Fig. 48. Colocación del teléfono inteligente.

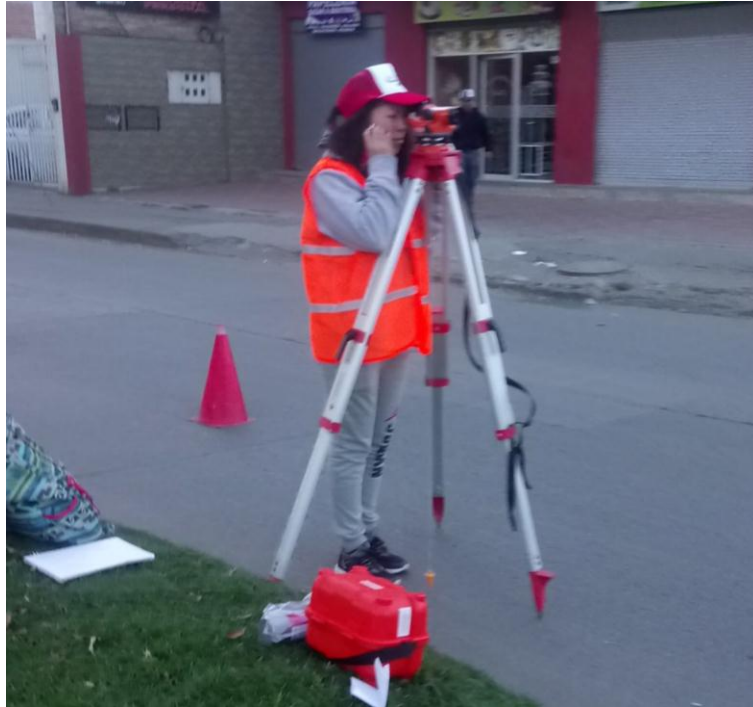
Fig. 58. Medición de los puntos con el nivel topográfico.

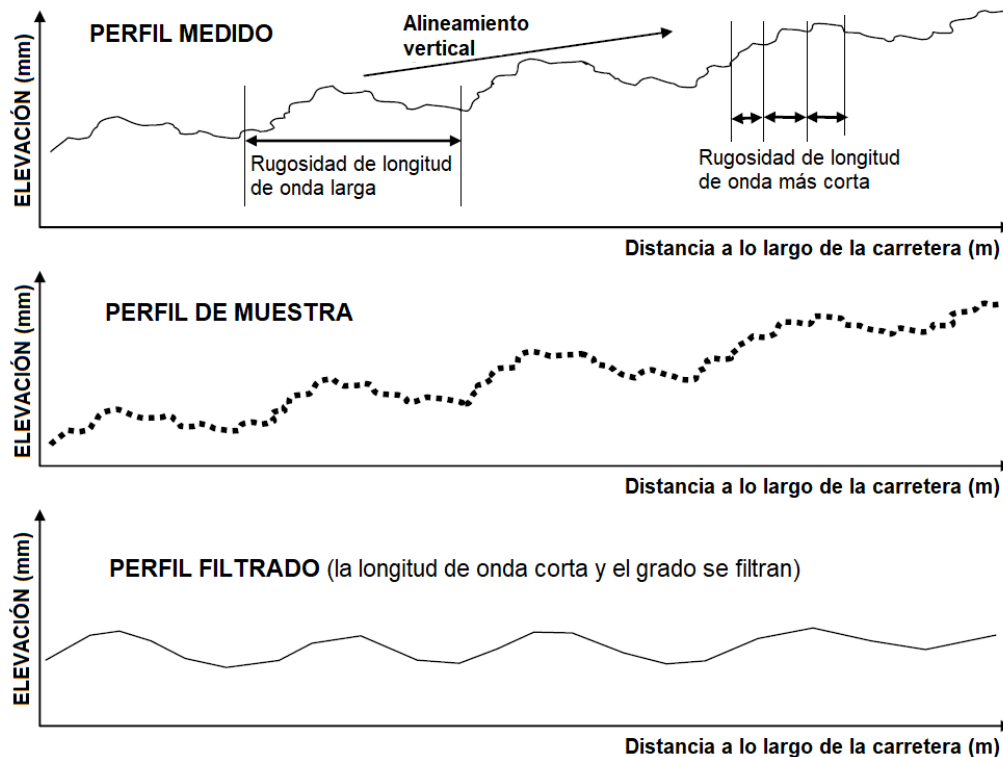
Fig. 61. Visualización de un perfil "filtrado".

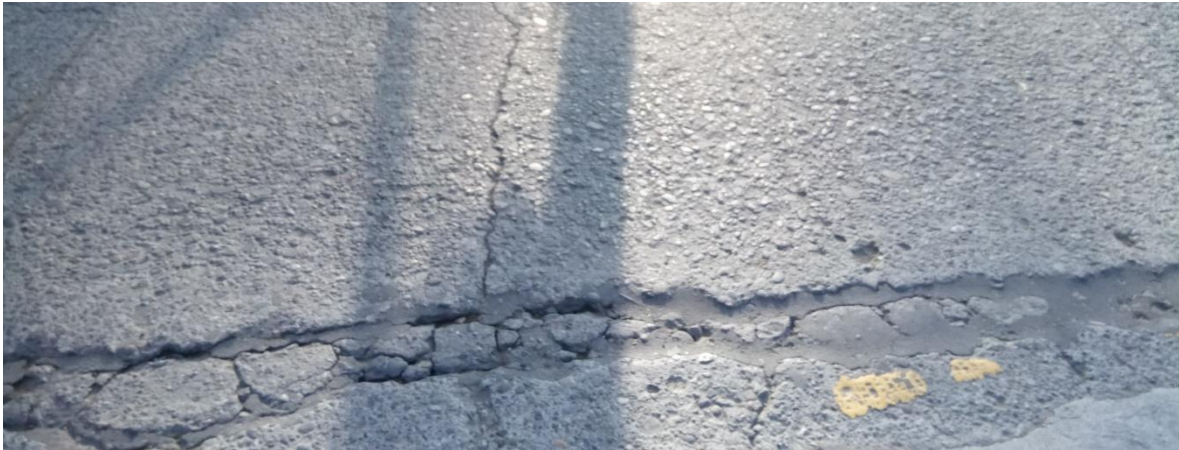
Fig. 64. Agrietamiento lineal, severidad alta. Ubicada en la losa 3 de la sección 5 (carril #1).

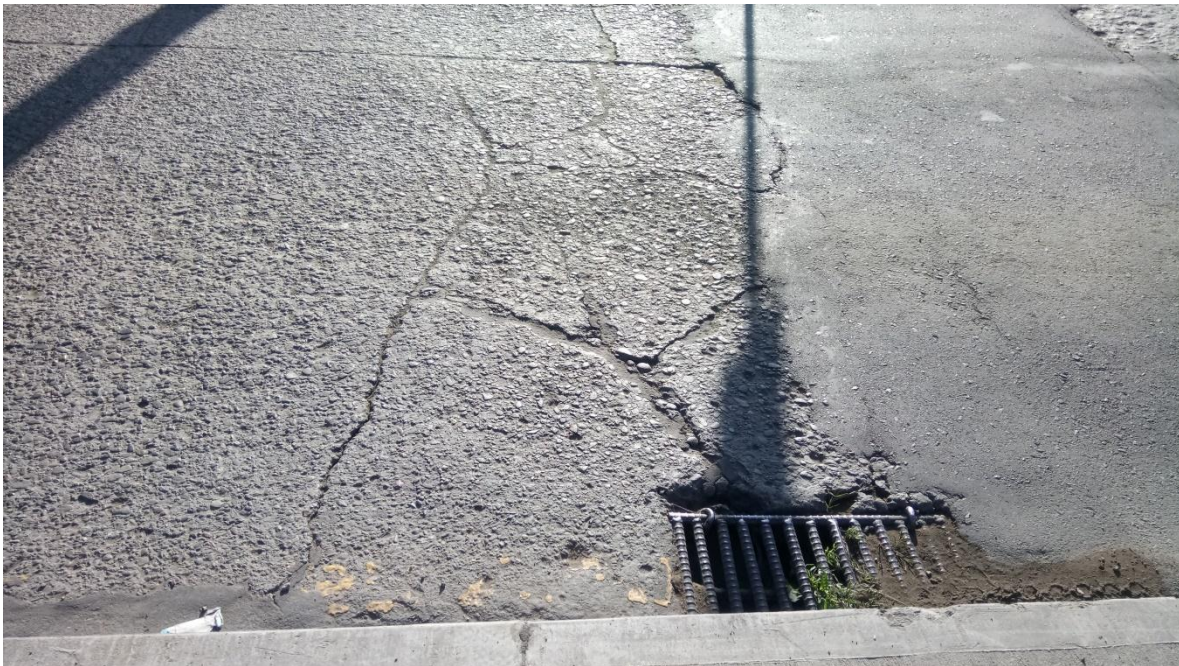
Fig. 65. Despedazamiento, severidad alta. Ubicada en la losa 6 de la sección 5 (carril #1).

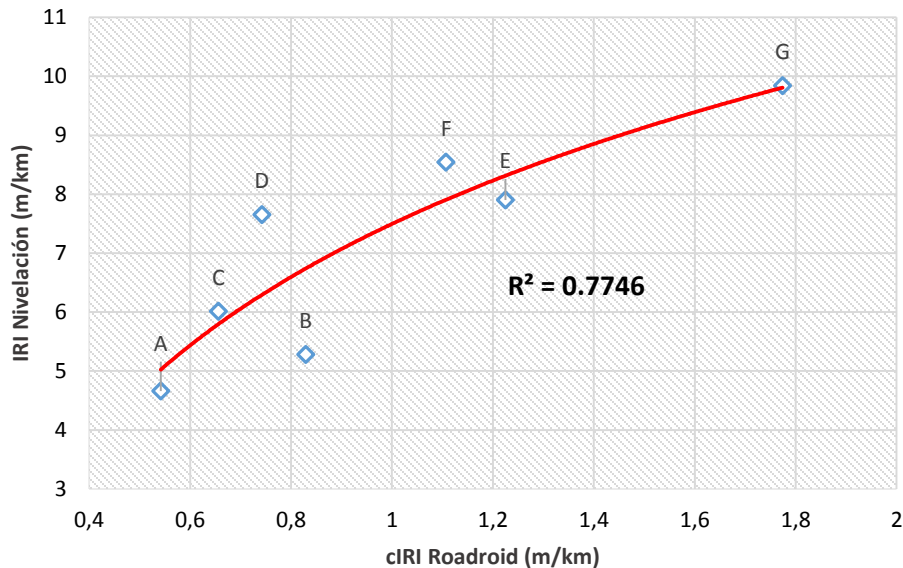
Gráfico 10. Calibración de los valores cIRI.

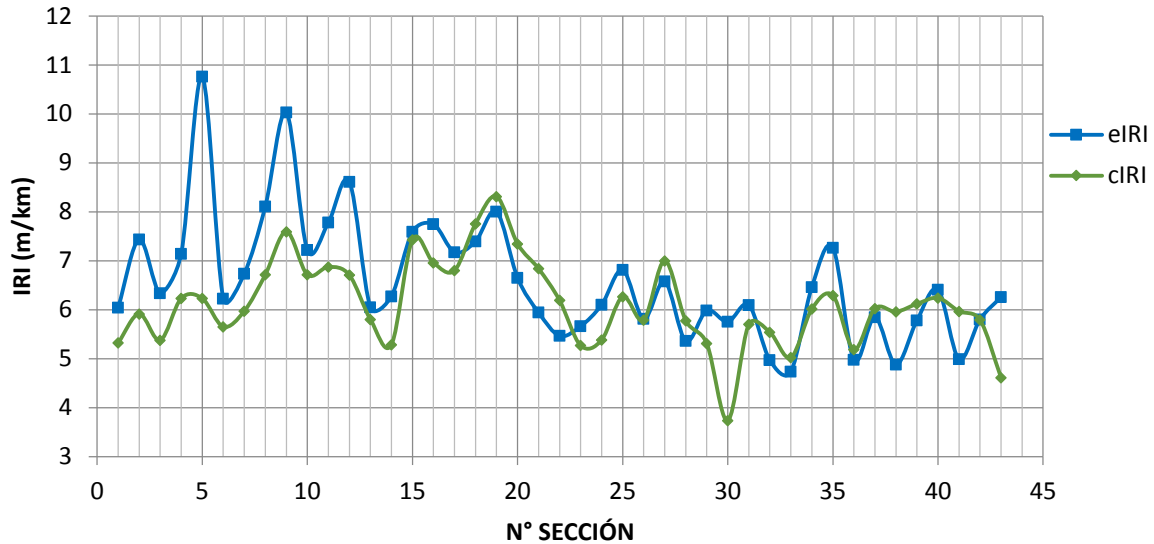
Gráfico 12. eIRI y cIRI calibrados del carril #2.

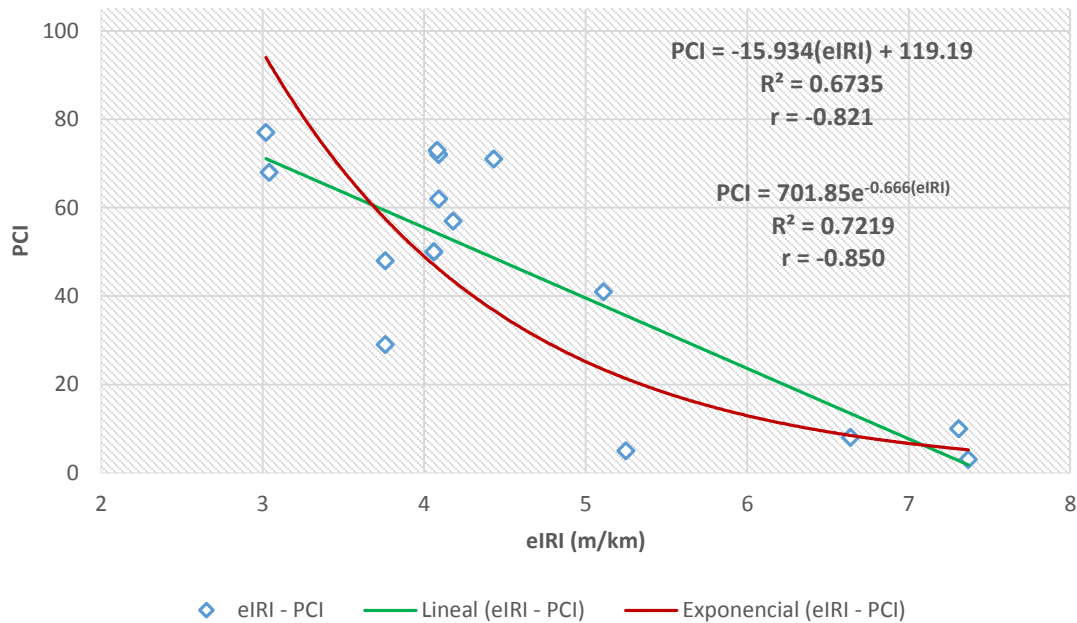
Gráfico 16. Correlación entre eIRI y PCI, usando valores picos.
