UNIVERSIDAD DE CUENCA

Evaluación de la calidad de agua, mediante la aplicación del índice de calidad del agua NSF en la microcuenca del Guarango, parroquia Quingeo – Cuenca – Azuay.

Trabajo de titulación previo a la obtención del título de Ingeniero Ambiental

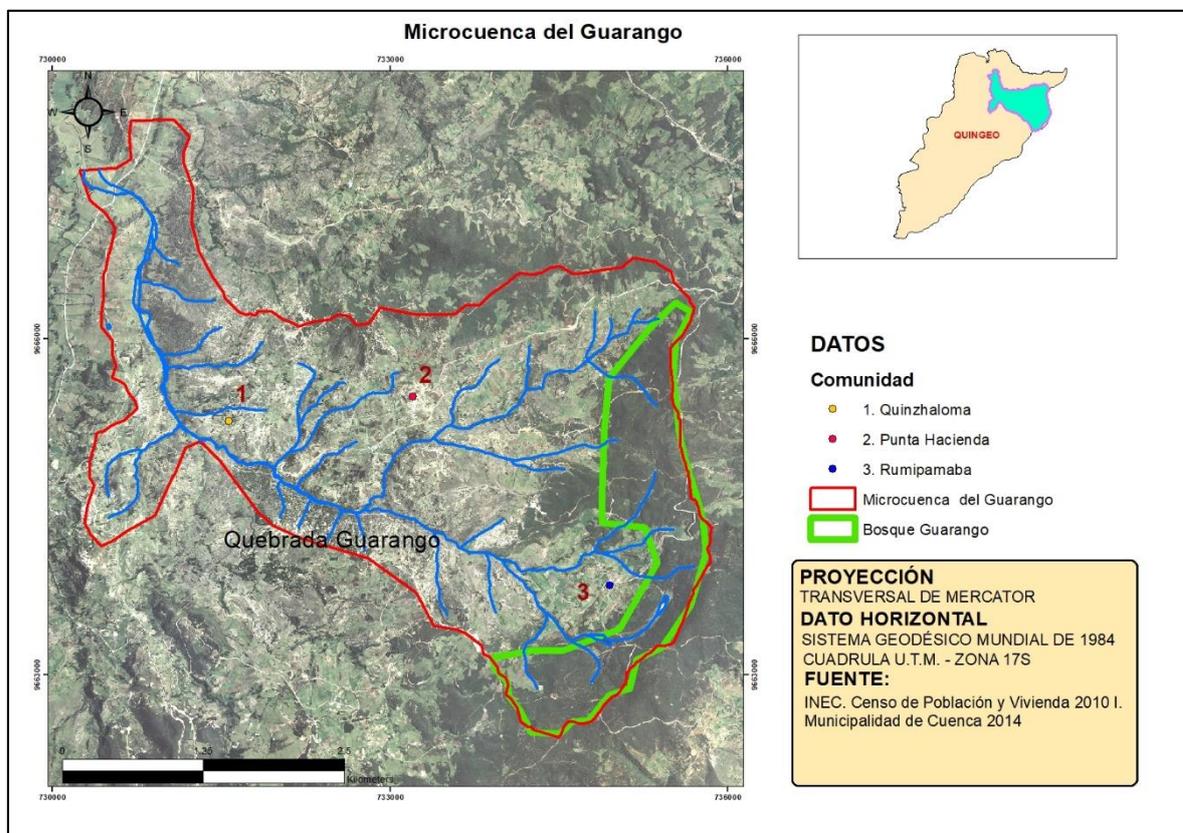
Ilustración 2. Microcuenca del Guarango.

La microcuenca del Guarango se encuentra en el sector noroeste de la parroquia Quingeo, con aproximadamente 1500 ha de superficie. Dentro de esta microcuenca se ubican comunidades tales como: Quinzhaloma, Punta Hacienda y Rumipamba. La microcuenca forma parte de la cuenca del río Jadán, uno de los afluentes que alimenta la cuenca del Paute. Además, dentro del área de estudio se encuentra el bosque protector Guarango, en la parte superior de la microcuenca (GAD Quingeo, 2015).

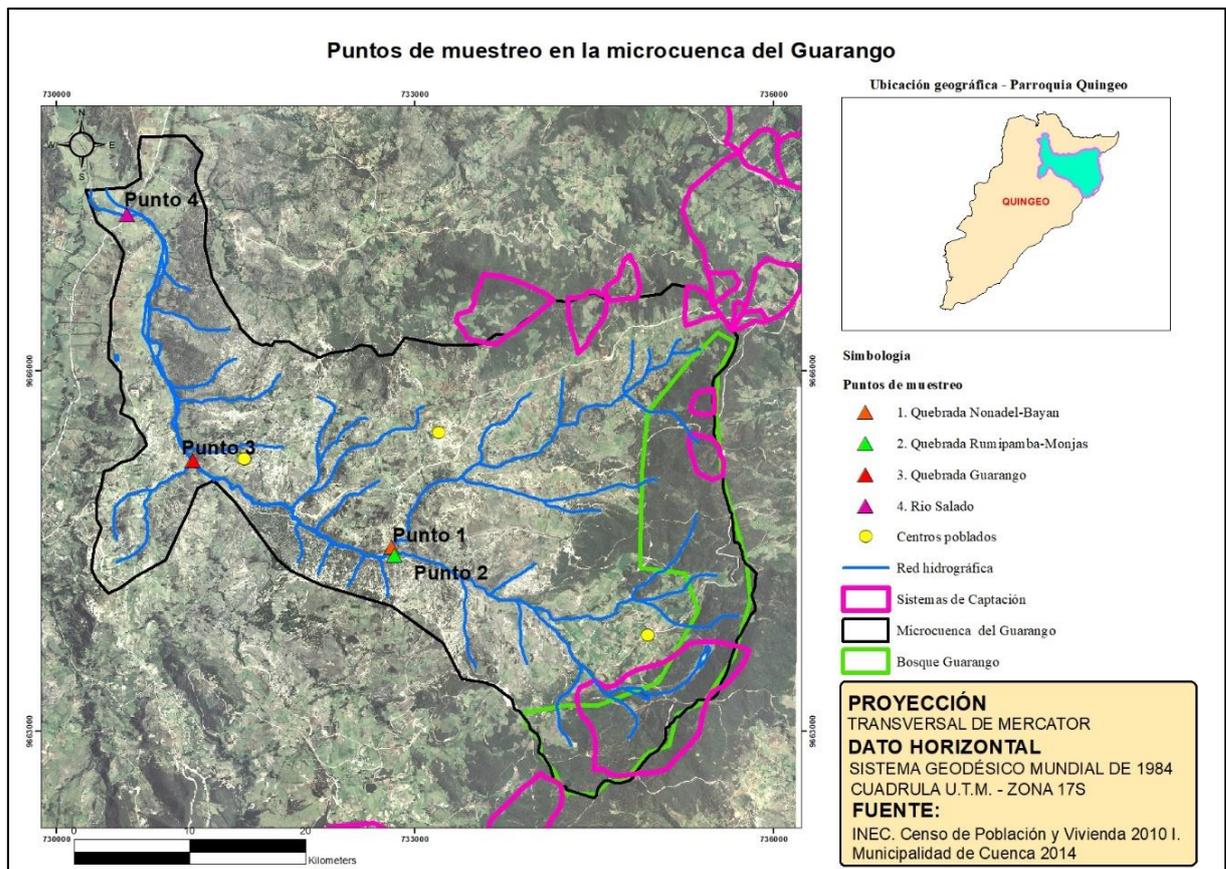
Ilustración 3. Ubicación de los puntos de muestreo.

Muestro	Ubicación	X	Y
Punto 1	Quebrada Nonadel-Bayan	732809	9664532
Punto 2	Quebrada Rumipamba- Monjas	732828	9664464
Punto 3	Quebrada Guarango	731142	9665252
Punto 4	Rio Salado	730590	9667306

Los puntos de muestro fueron determinados con posicionamiento geográfico, con el uso de un GPS de marca Garmin; considerando accesibilidad, seguridad y que sean representativos de posible contaminación derivada de actividades antropogénicas de la población, cercana de la red hídrica. A continuación, se presenta características de cada punto de muestro:

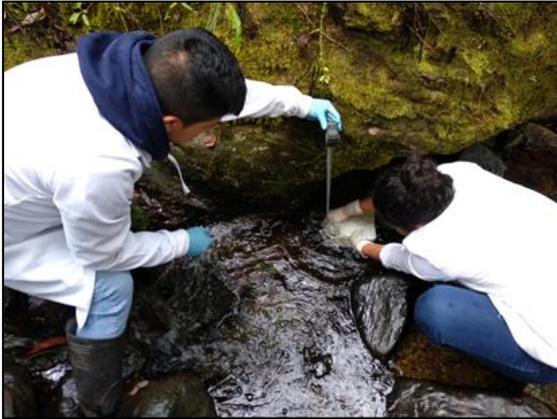
Ilustración 4. Toma de muestra, punto 1.

- Punto 1: este punto de muestro, representa uno de los dos afluentes importantes o áreas productoras de agua dentro de la microcuenca del Guarango y es llamado por los pobladores de Punta Hacienda “Quebrada Nonadel – Bayan”. Está quebrada está protegida a la redonda por árboles de pino, eucaliptos, ciprés y vegetación riparia común de la zona. La comunidad de Punta Hacienda tiene mayor población dentro de la microcuenca, aprovecha de forma constante el recurso de este afluente, en la parte alta de esta quebrada se obtiene tres captaciones de agua para el consumo de la misma.

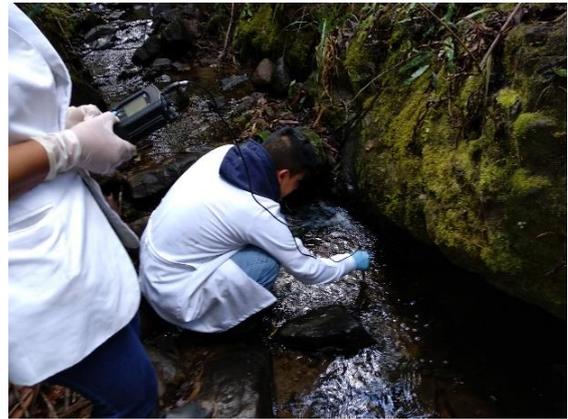
Ilustración 5. Medición con Multiparámetro HACH, punto 1.

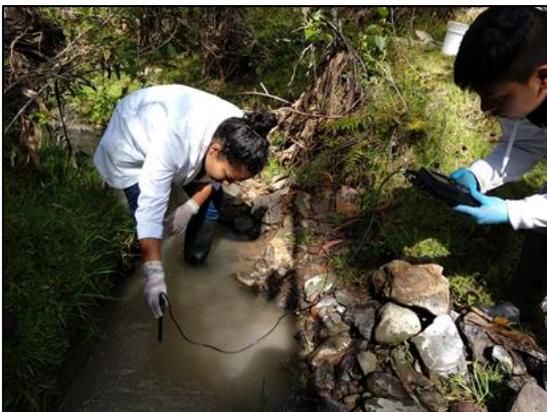
Ilustración 6. Medición con Multiparámetro HACH, punto 2.

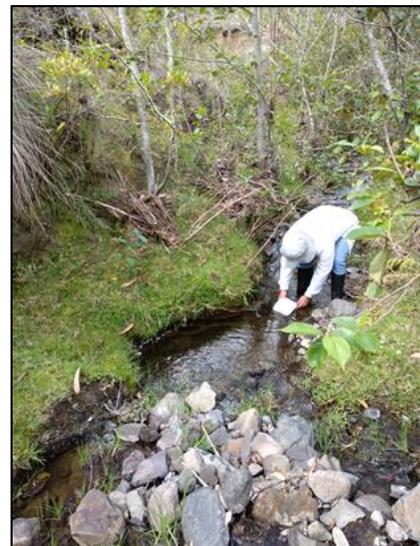
Ilustración 7. Toma de muestra, punto 2.

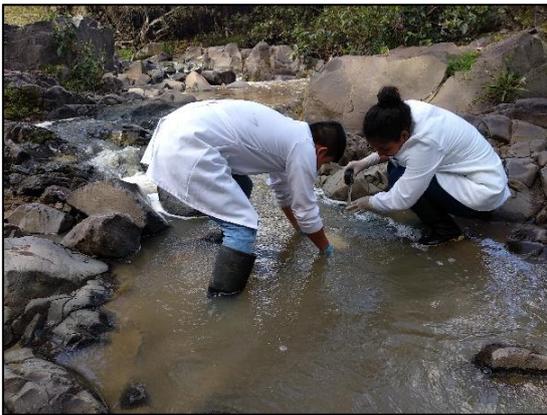
Ilustración 8. Toma de muestra, punto 3.

- Punto 3: este punto permite evaluar la influencia que tiene las diferentes descargas de la población que se encuentra ya más cercana a la quebrada Guarango, además que recibe un agua de un afluente proveniente de una población que esta fuera del límite de la microcuenca conocido como Blanco Macas. El sistema de vías secundarias que se atraviesa por la microcuenca tiene tramos que se encuentran muy cercanos a este río, y la presencia de la actividad antrópica se hace más evidentes con residuos sólidos, animales cerca al afluente, escombros, entre otros.

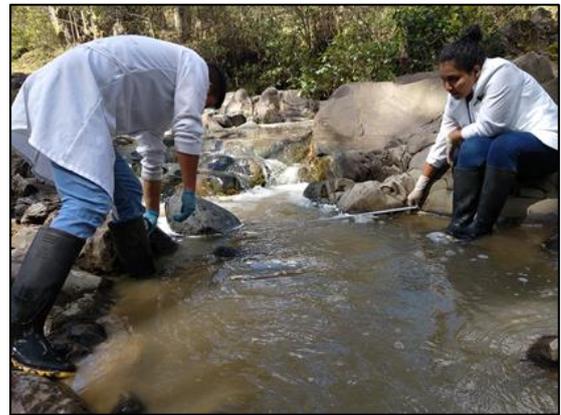
Ilustración 9. Medición del ancho del río, punto 3.

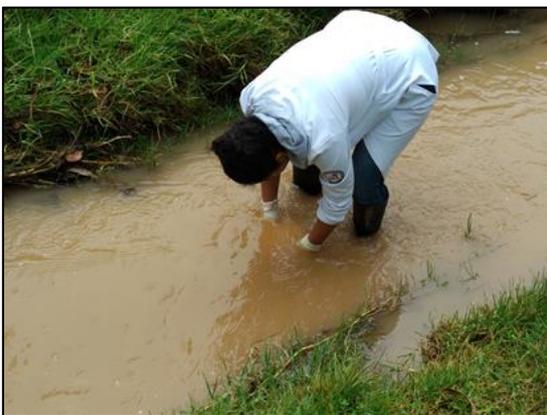
Ilustración 10. Toma de muestra, punto 4.

- Punto 4: el punto está muy cercano a la unión de la microcuenca con el río Quingeo o la zona receptora. Este tramo analizado cuenta con una mayor presencia de viviendas y ganado cercanos a las riberas del río. Las condiciones del paisaje cambian completamente a pastos y escasos tramos de árboles. La presencia de abrevaderos y tomas de agua para riegos de tamaño pequeño también están a la vista, sumado a esto la presencia de basura y evidencias de actividades humanas.

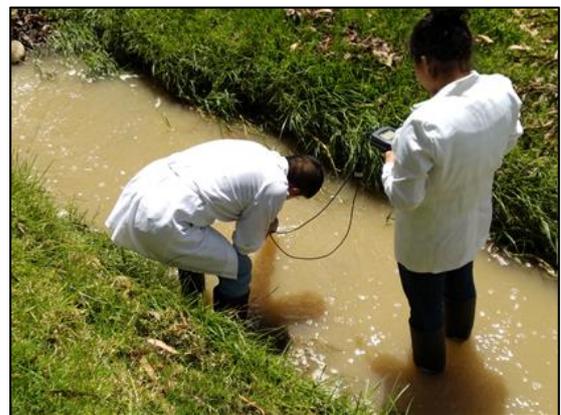
Ilustración 11. Medición con Multiparámetro HACH, punto 4.

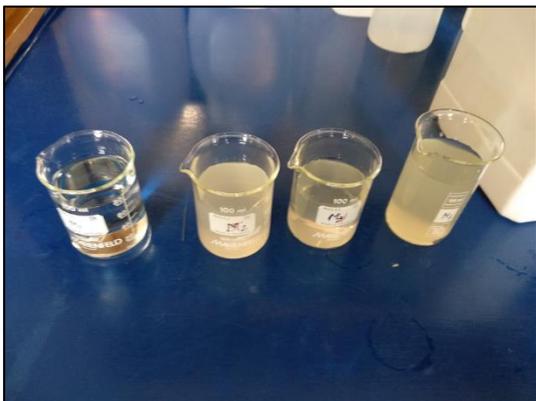
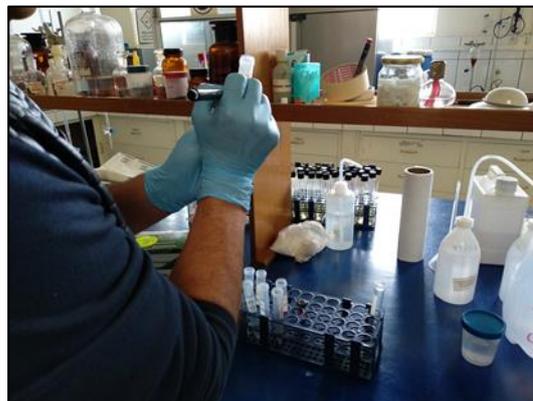
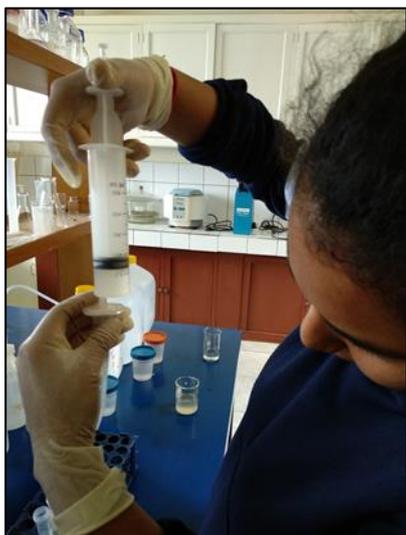
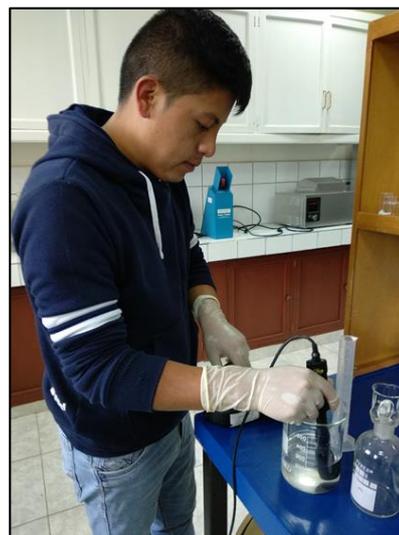
Ilustración 12. Toma de alícuota de muestras recolectadas.

Ilustración 13. Rotular muestras.

Ilustración 14. Filtración de aguas.

Ilustración 15. Medición de parámetros.

Se utilizó 4 botellas de PVC de 2 litros de capacidad, lavadas y homogenizadas con el agua del lugar de monitoreo. Se evitó las hendiduras en las botellas para que no disminuya el volumen de agua necesario para los ensayos (2 litros). Se tomó muestras de agua en cuatro campañas, durante los meses de noviembre, diciembre de 2018 y enero de 2019, y se realizan ensayos consecutivos que permitan obtener los resultados convenientes. Así también, se considerará los aspectos de identificación, transporte y recepción de muestras en el laboratorio como se muestran en las Ilustraciones 12, 13, 14 y 15.

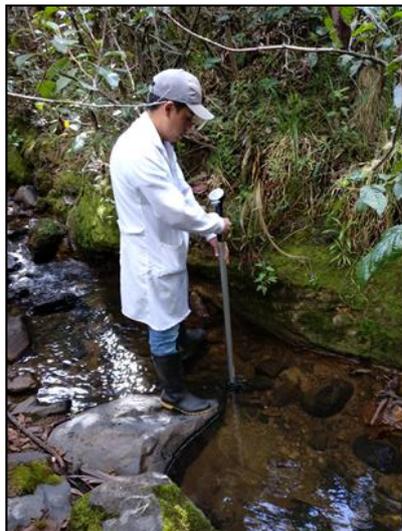
Ilustración 16. Medición de caudal con molinete Global Water.

Para el aforo de caudal fue necesario medir la velocidad del efluente. Esta se efectuó con un medidor de flujo de propela de la marca Global Water modelo FP111, cuya medición se expresa en metros por segundo. Fue necesario, determinar el área transversal del efluente y efectuar el cálculo correspondiente para obtener las unidades del caudal (Calvo & Mora, 2009).

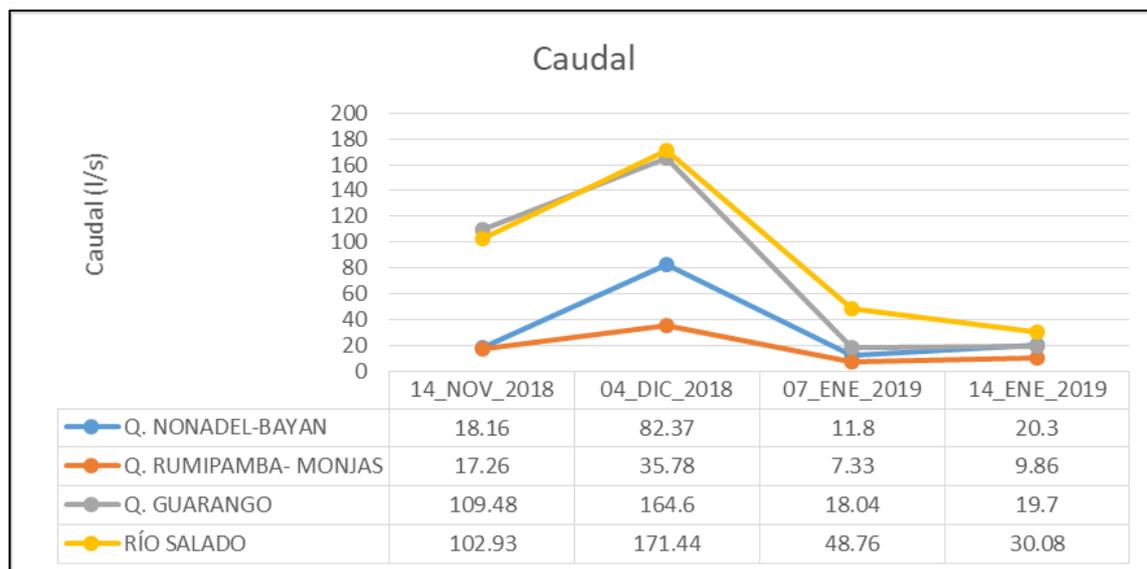
Ilustración 17. Comparación de los caudales obtenidos en cada una de las campañas con los puntos de monitoreo.

Los valores de caudales más altos que se registran en la microcuenca, se dieron en la segunda campaña en el mes de diciembre, obteniendo un pico de 171.44 l/s en el sector del río Salado, mientras que el valor más bajo de caudal se presentó en la tercera campaña en el mes de enero con un caudal de 7.33 l/s en la quebrada Rumipamba – Monjas. Con lo expuesto anteriormente, para la primera campaña en el mes de noviembre, se presentó un incremento rápido de caudal debido a la presencia de precipitación en la quebrada Guarango, mientras el equipo se movilizaba desde la quebrada Rumipamba – Monjas hasta el lugar ya mencionado, teniendo una diferencia de casi 74 l/s extras para la nueva medición. Así también, existió una pérdida de 9 l/s de caudal, durante la última campaña en el mes de enero, presumiblemente ocasionado por las actividades agrícolas o pecuarias, tal caso se dio en el mismo trayecto que va desde la quebrada Rumipamba – Monjas hasta la quebrada Guarango (ver Ilustración 17).

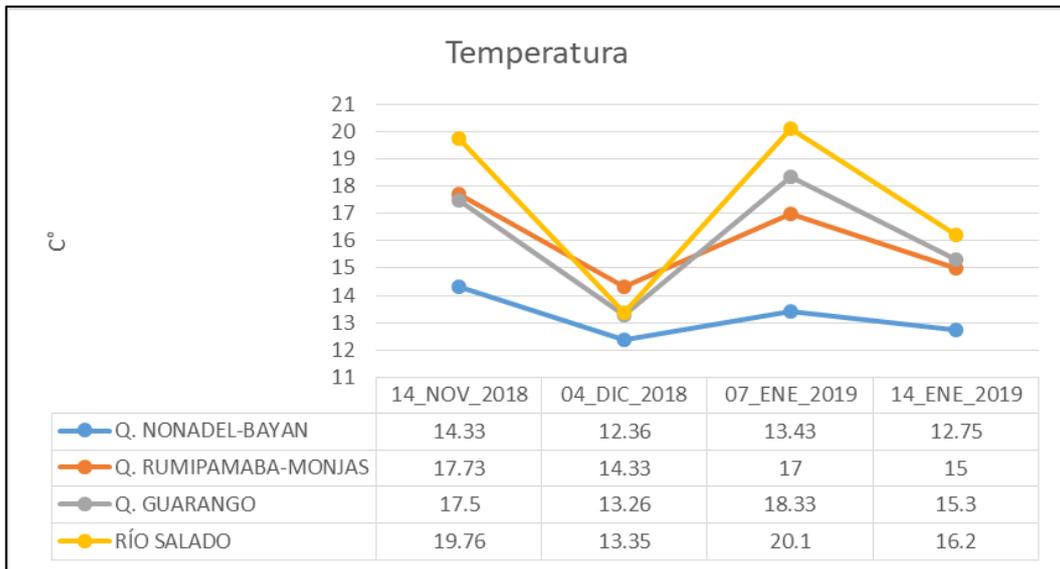
Ilustración 18. Variación temporal del parámetro temperatura en los diferentes puntos de monitoreo. Elaboración: Autores.

La temperatura del agua osciló entre 13.26 °C y 20.1 °C en la quebrada Rumipamba – Monjas, Guarango y el río Salado, a menudo fue similar entre los puntos de muestreo, con excepción de la quebrada Nonadel – Bayan, donde se presentaron los valores más bajos. Se puede notar que existieron picos de temperatura en la primera y tercera campaña de monitoreo. Se resalta que el aumento de la temperatura ambiente durante el transcurso del día, genera incremento de temperatura en el agua analizada, para los 4 puntos de muestro durante los periodos de campañas.

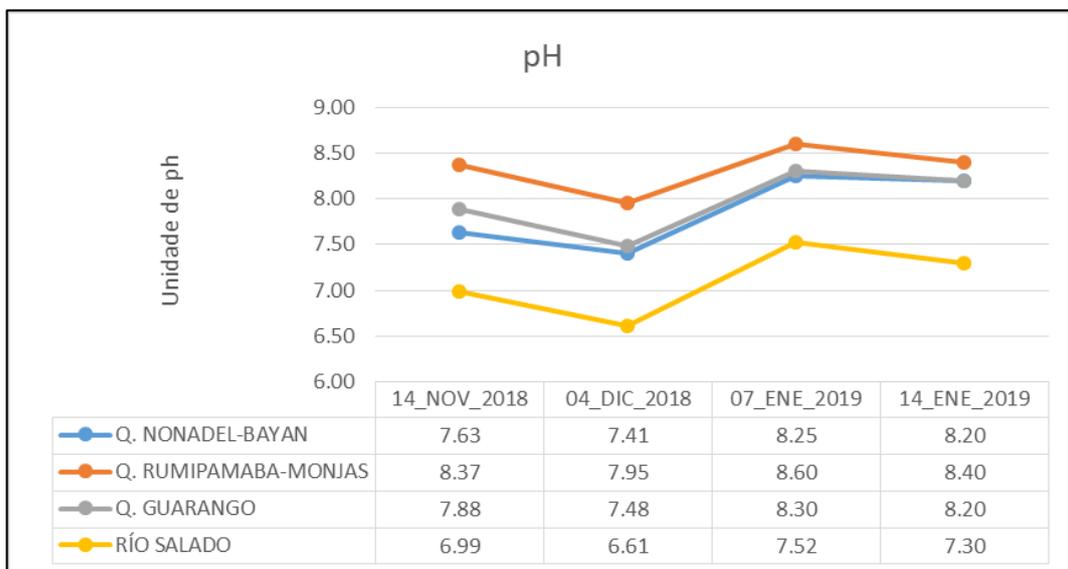
Ilustración 19. Variación temporal del parámetro pH en los diferentes puntos de monitoreo. Elaboración: Autores.

De acuerdo con Rocha (2010), en cuerpos de agua naturales el valor de pH varia de 6.0 a 8.0 unidades de pH, consideradas como adecuadas para el desarrollo de las actividades biológicas en los ecosistemas. En la Ilustración 19, se observa que el potencial de hidrógeno más bajo corresponde a la segunda campaña en el punto 4 (sector río Salado), con una valoración de 6.61 y el más alto se registra en la tercera campaña en el punto 2 (quebrada Rumipamba – Monjas), con un valor de 8.6.

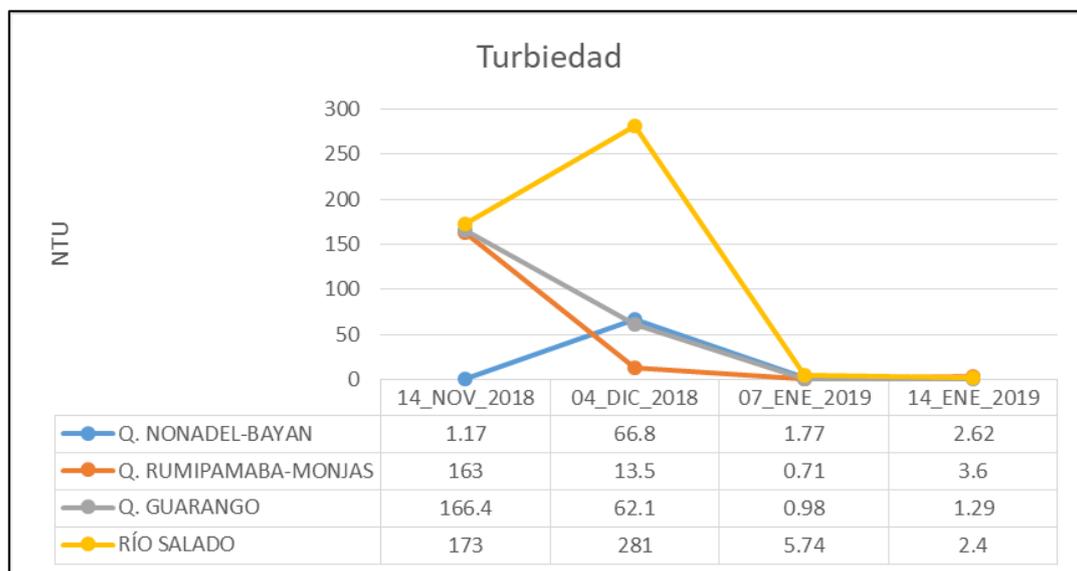
Ilustración 20. Variación temporal del parámetro turbiedad en los diferentes puntos de monitoreo. Elaboración: Autores.

Para la mañana en que se realizó la primera campaña, ocurrió que el día anterior había llovido en la zona, por ende, se registran valores superiores a las 160 NTU en los tres últimos puntos, a excepción del punto 1, en donde la turbiedad es baja, le atribuimos esto al tiempo de sedimentación de las partículas. Para la segunda campaña, pasó algo similar a la primera, pero aquí se destaca el punto 4 que posee una turbidez de 281 NTU, siendo este el mayor valor que se registró en todo el tiempo de estudio. Las campañas 3 y 4 realizadas en el mes de enero arrojaron resultados de turbiedad por debajo de los 6 NTU, debido a la ausencia de lluvia en la zona.

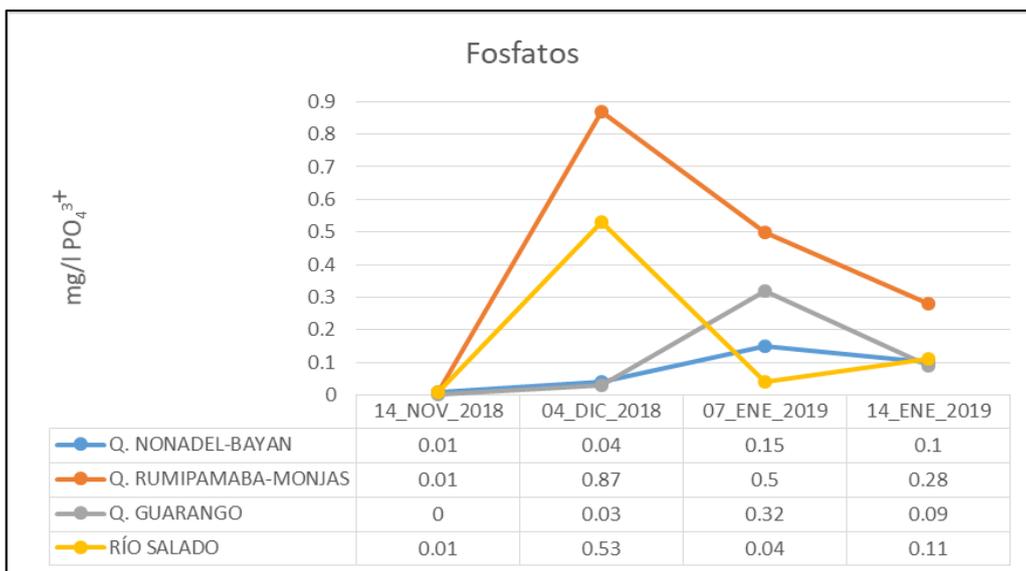
Ilustración 22. Variación temporal del parámetro fosfatos en los diferentes puntos de monitoreo.
Elaboración: Autores.

De acuerdo con Camacho (2003), los fosfatos se encuentran de forma natural en el agua en una concentración inferior a los 0.01 mg/l PO_4^{3-} y que su presencia es mayor en periodos secos donde el riesgo de erosión es mayor. Lo cual coincide con nuestro estudio pues en el mes de enero, donde se percibió menos precipitación los valores de fosfatos son elevados en comparación con los obtenidos en el mes de noviembre, cuando empezaron las lluvias en la microcuenca.

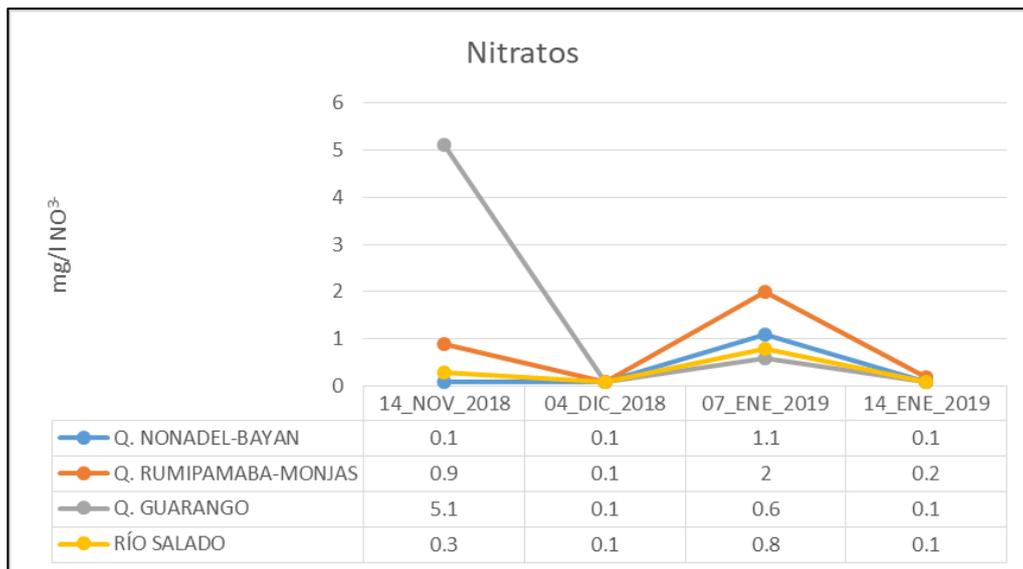
Ilustración 23. Variación temporal del parámetro nitratos en los diferentes puntos de monitoreo. Elaboración: Autores.

Para la tercera campaña se observa que los valores de concentración de nitratos aumentan para las quebradas Nonadel – Bayan de 1.1 mg/l NO_3^- y Rumipamba – Monjas de 2 mg/l NO_3^- , lo que nos indicaría que las personas están utilizando más agroquímicos, o a su vez un aumento en los residuos generados por actividades pecuarias cercanas a las quebradas, aguas arriba.

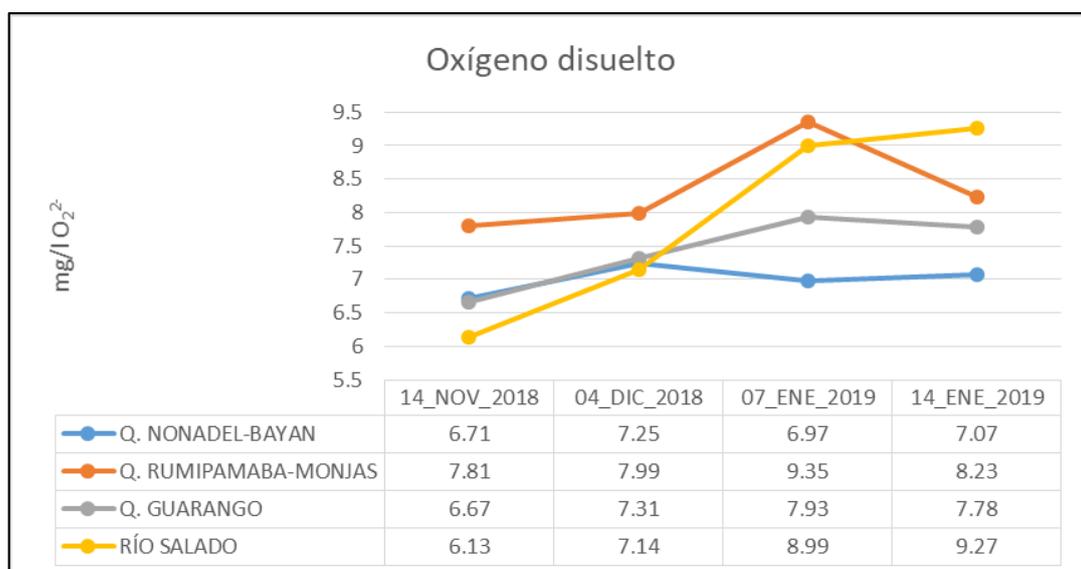
Ilustración 24. Variación temporal del parámetro oxígeno disuelto en los diferentes puntos de monitoreo. Elaboración: Autores.

Los valores de oxígeno disuelto están dentro de los rangos de agua con buena cantidad de oxígeno disuelto, posiblemente debido a la velocidad del agua por las pendientes del terreno, con un valor mínimo de 6.13 mg/l O₂²⁻ en el río Salado y un máximo de 9.35 mg/l O₂²⁻ en la quebrada Rumipamba – Monjas. Este rango es adecuado para un desarrollo adecuado para la vida acuática (Mora, Flores, Durán, & Ruiz, 2011).

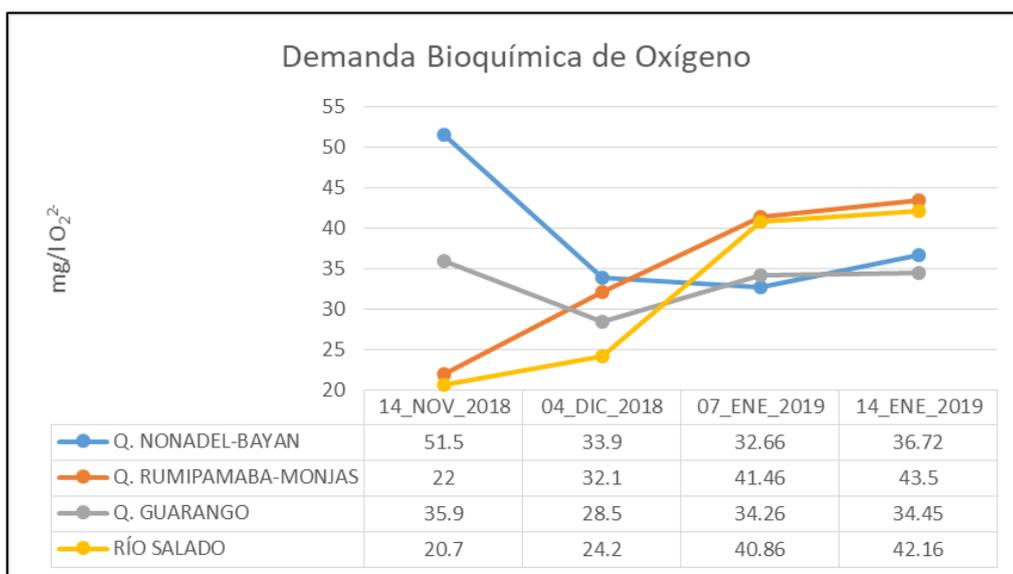
Ilustración 25. Variación temporal del parámetro DBO 5 días en los diferentes puntos de monitoreo. Elaboración: Autores.

Para la primera campaña se observa un dato atípico en la quebrada Nonadel – Bayan, pues el valor obtenido es de 51.5 mg/l O₂²⁻ que excede al resto de puntos, a esto se le atribuye el arrastre de una alta carga orgánica aguas arriba, pues se considera que un cuerpo de agua no está contaminado cuando dicha valoración está por debajo de 3 mg/l O₂²⁻ (CONAGUA, 1989), y adicional a esto el inicio de lluvias favoreció el desplazamiento de contaminantes.

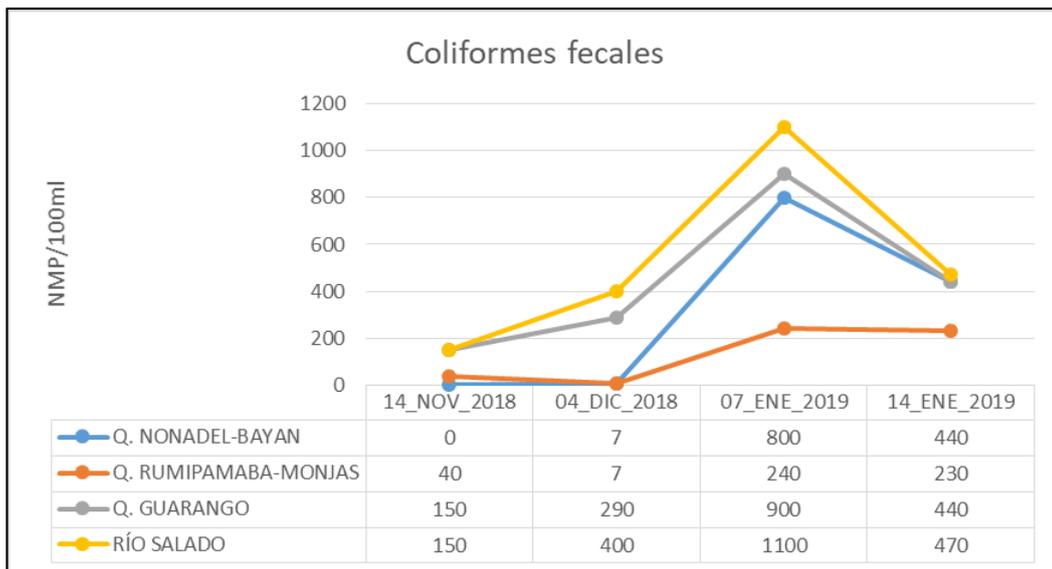
Ilustración 26. Variación temporal del parámetro coliformes fecales en los diferentes puntos de monitoreo. Elaboración: Autores.

Este parámetro fue considerado que incrementa aguas abajo, el motivo radica en el la población y sus actividades (ganadería y agricultura), se las realiza muy cerca de las riberas incluso los animales domésticos permanecen cerca del río.

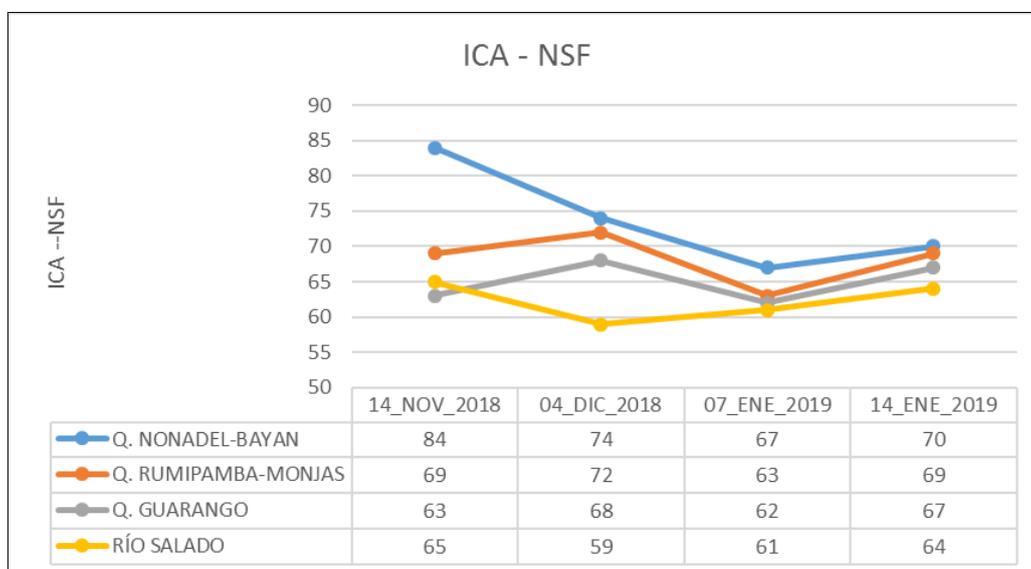
Ilustración 27. Comparación de los ICA – NSF obtenidos en cada una de las campañas con los puntos de monitoreo.

La Ilustración 27, demuestra que el punto donde existe un declive notorio de la calidad del agua se da en el río Salado en la campaña 2, que se realizó en el mes de diciembre con una valoración de calidad Media con aguas moderadamente contaminadas. La quebrada Nonadel – Bayan, en la primera campaña arrojó el mayor valor que se presentó dentro del resto de monitoreos con un total de 84, entrando en la categoría bueno con aguas ligeramente contaminadas. De acuerdo con los resultados, la campaña 3, realizada en enero es la que menores valores de ICA obtuvo.

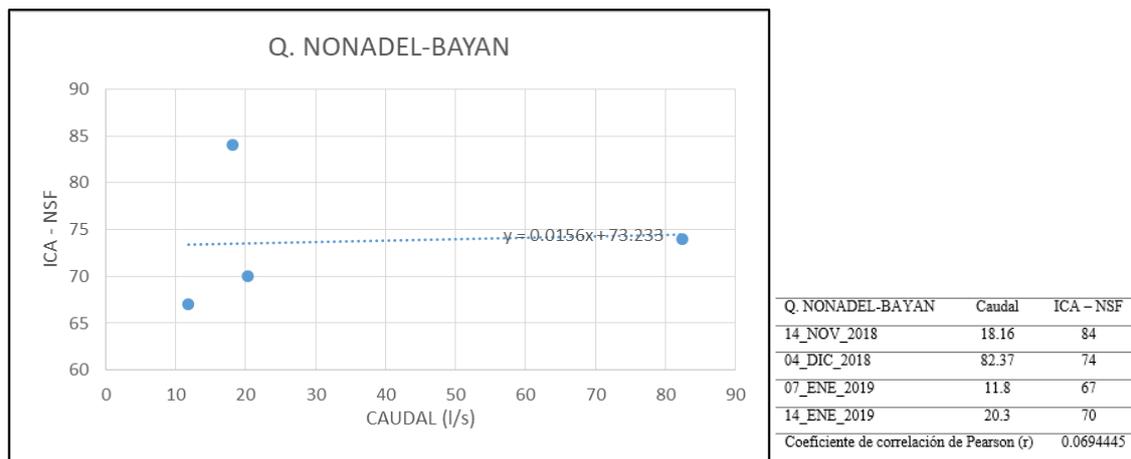
Ilustración 28. Correlación de los caudales obtenidos en cada una de las campañas con el ICA – NSF para el primer punto de monitoreo.

En la Ilustración 28, el punto 1 obtuvo un valor $r= 0.069$ indicando una correlación directa débil, casi nula (Calvo & Mora, 2009), para las fechas en que se realizó la toma de muestras y se obtuvo tanto los valores de caudal como los de ICA. Siendo así, estas variables se las consideran independientes.

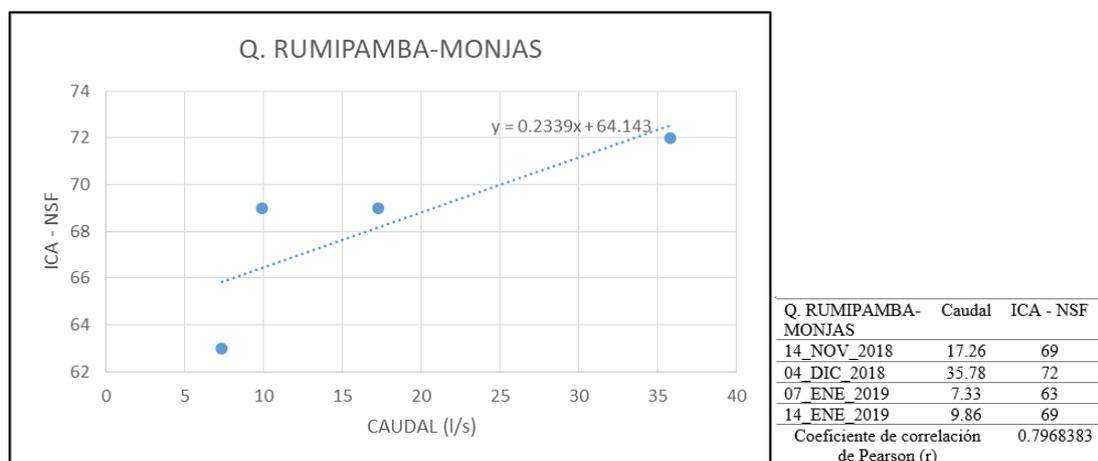
Ilustración 29. Correlación de los caudales obtenidos en cada una de las campañas con el ICA – NSF para el segundo punto de monitoreo.

Para el punto 2, se observa que se mantiene una relación lineal con los puntos obtenidos en la Ilustración 29, por lo cual, $r= 0.7968$, indicándonos una correlación directa fuerte y la dependencia entre las dos variables (Calvo & Mora, 2009).

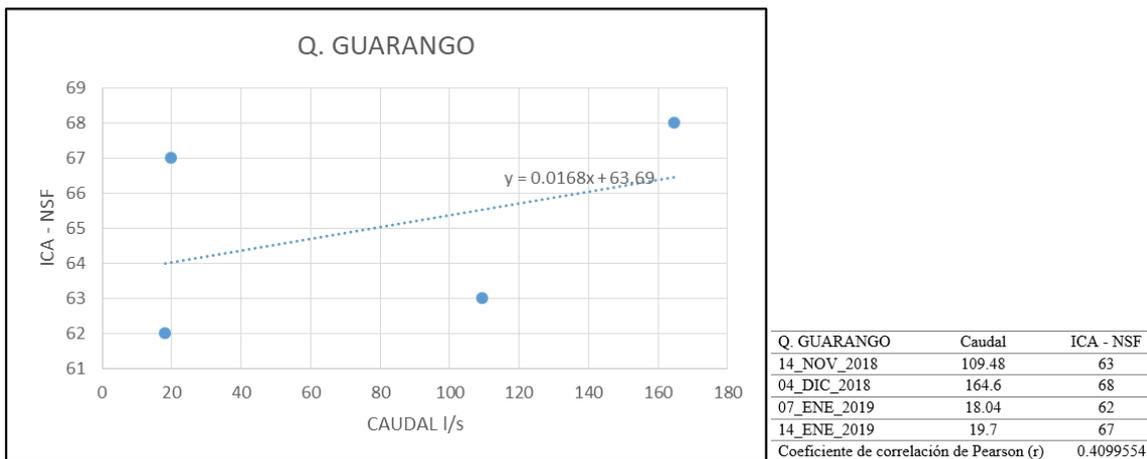
Ilustración 30. Correlación de los caudales obtenidos en cada una de las campañas con el ICA – NSF para el tercer punto de monitoreo.
Elaboración: Autores.

En la Ilustración 30, $r = 0.4099$, correspondientes a una correlación directa débil, lo que indicaría una presente dependencia del ICA con el caudal.

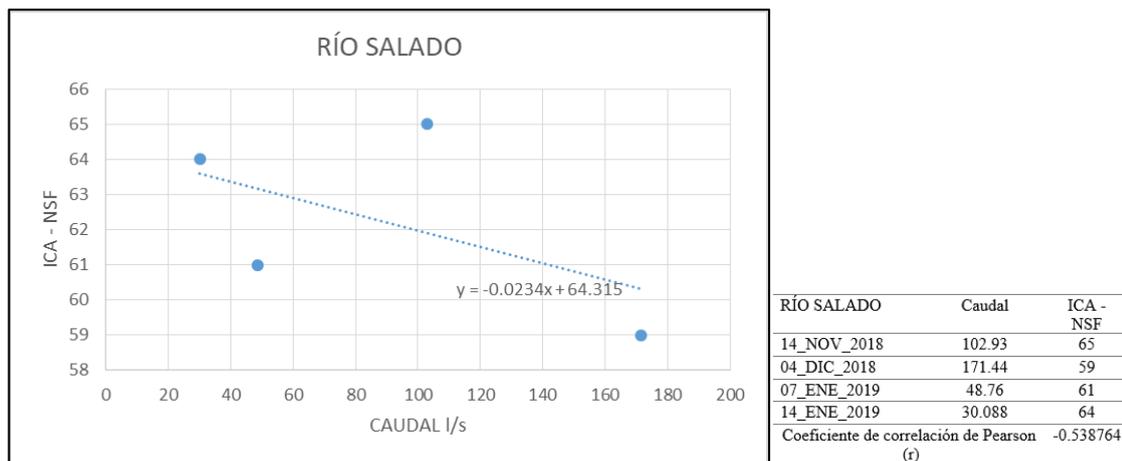
Ilustración 31. Correlación de los caudales obtenidos en cada una de las campañas con el ICA – NSF para el cuarto punto de monitoreo.
Elaboración: Autores.

Como se observa en la Ilustración 31, el tipo de correlación existente es inversa ya que a medida que el caudal disminuye la calidad del agua aumenta, con un valor de $r = -0.5387$, indicando la dependencia de una variable con la otra.

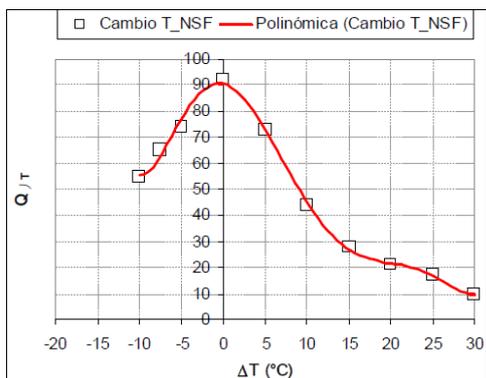
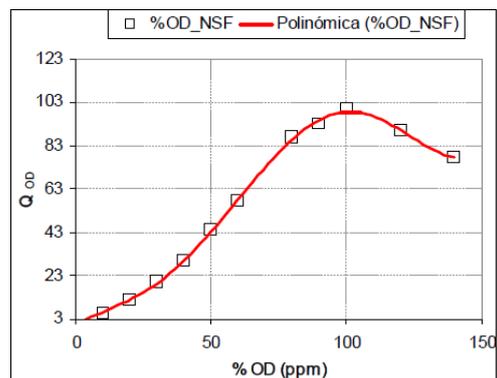
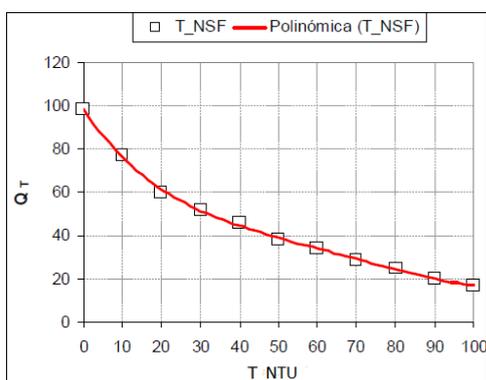
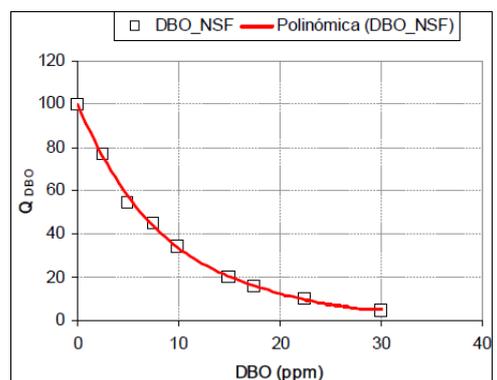
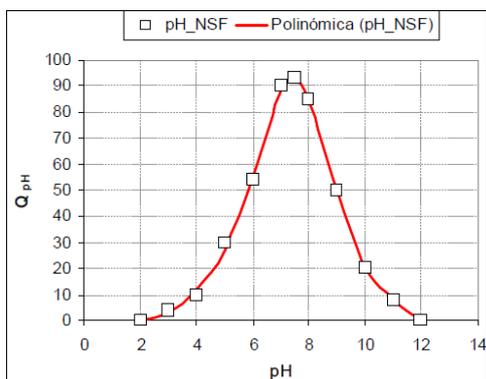
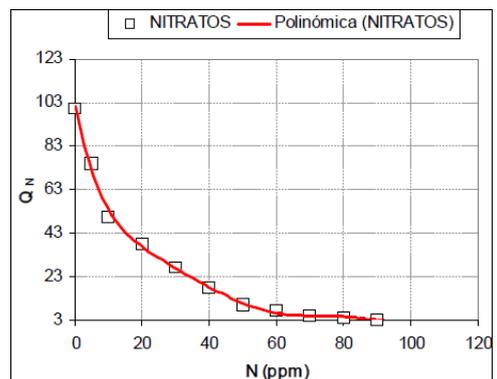
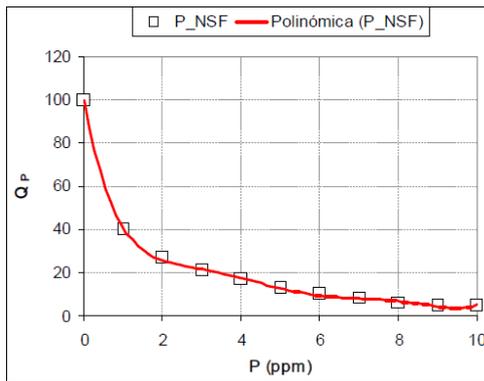
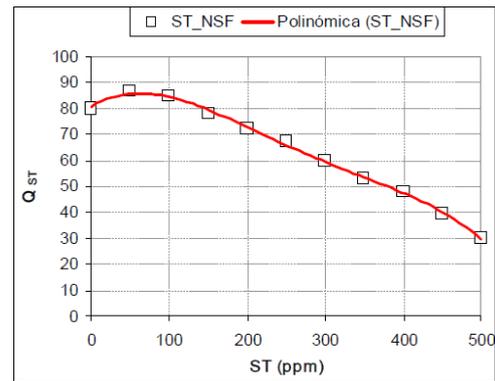
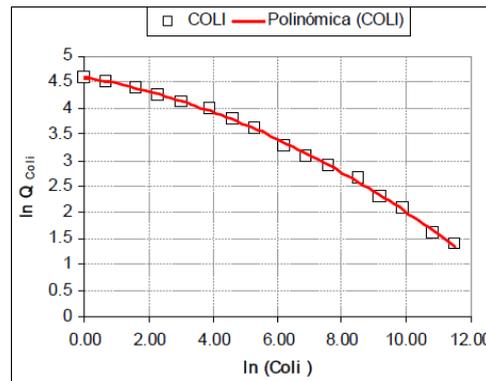
Anexo 1. Curvas estandarizadas para cálculo de ICA-NSF.

Variación de la temperatura.

Oxígeno disuelto.

Turbidez.

Demanda bioquímica de oxígeno.

Potencial de hidrogeno (pH).

Nitratos.

Fosfatos.

Sólidos totales.

Coliformes fecales.

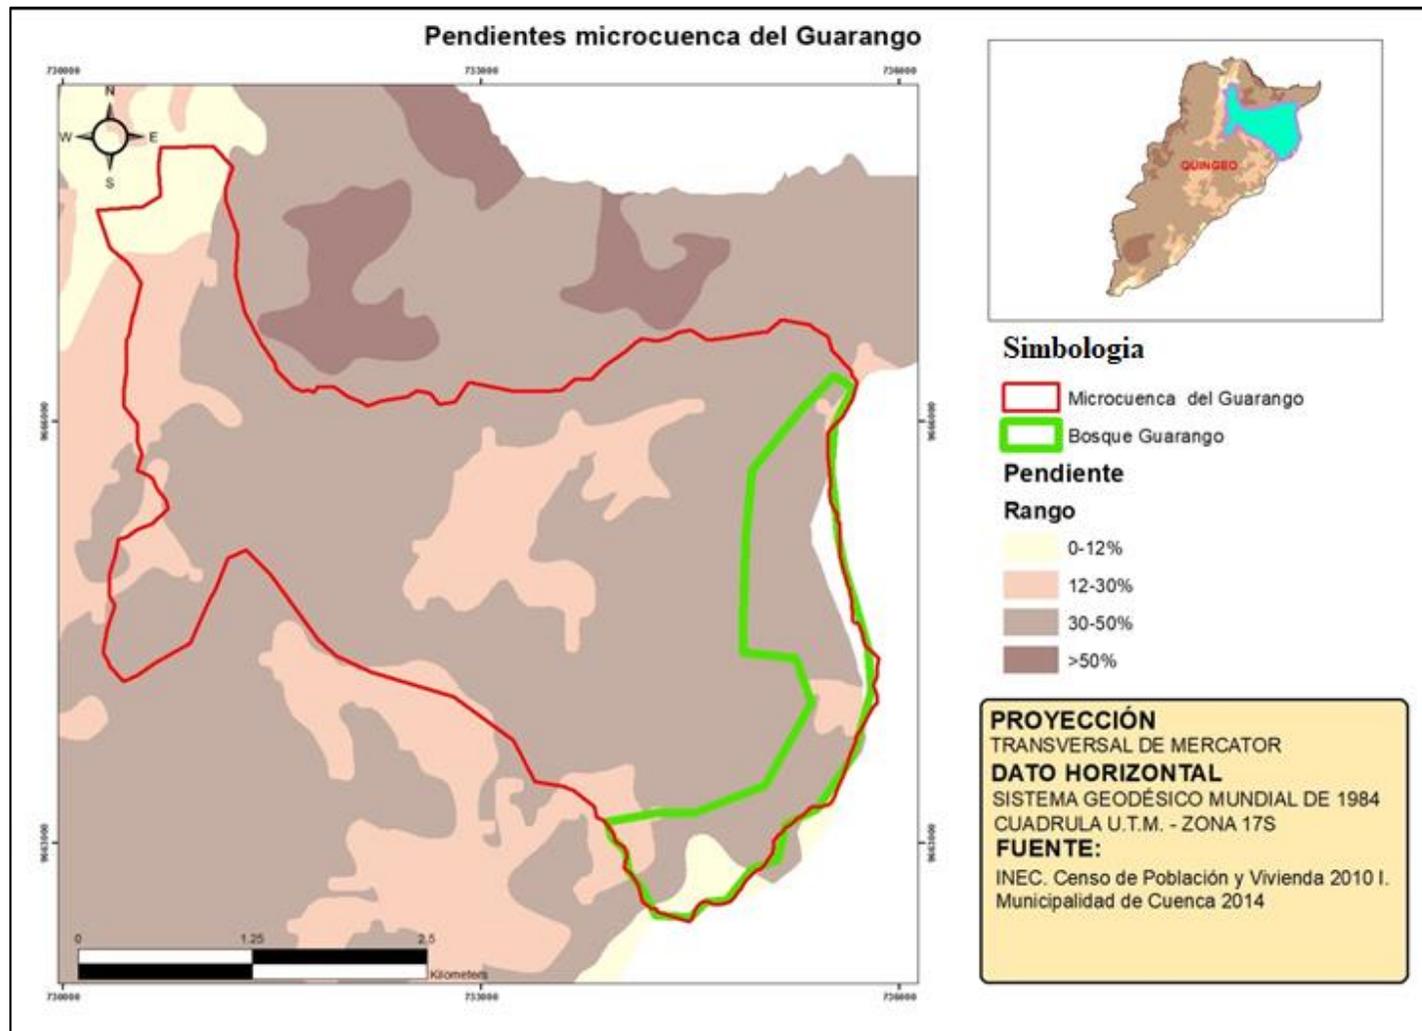
Anexo 2.1. Mapa de pendientes.

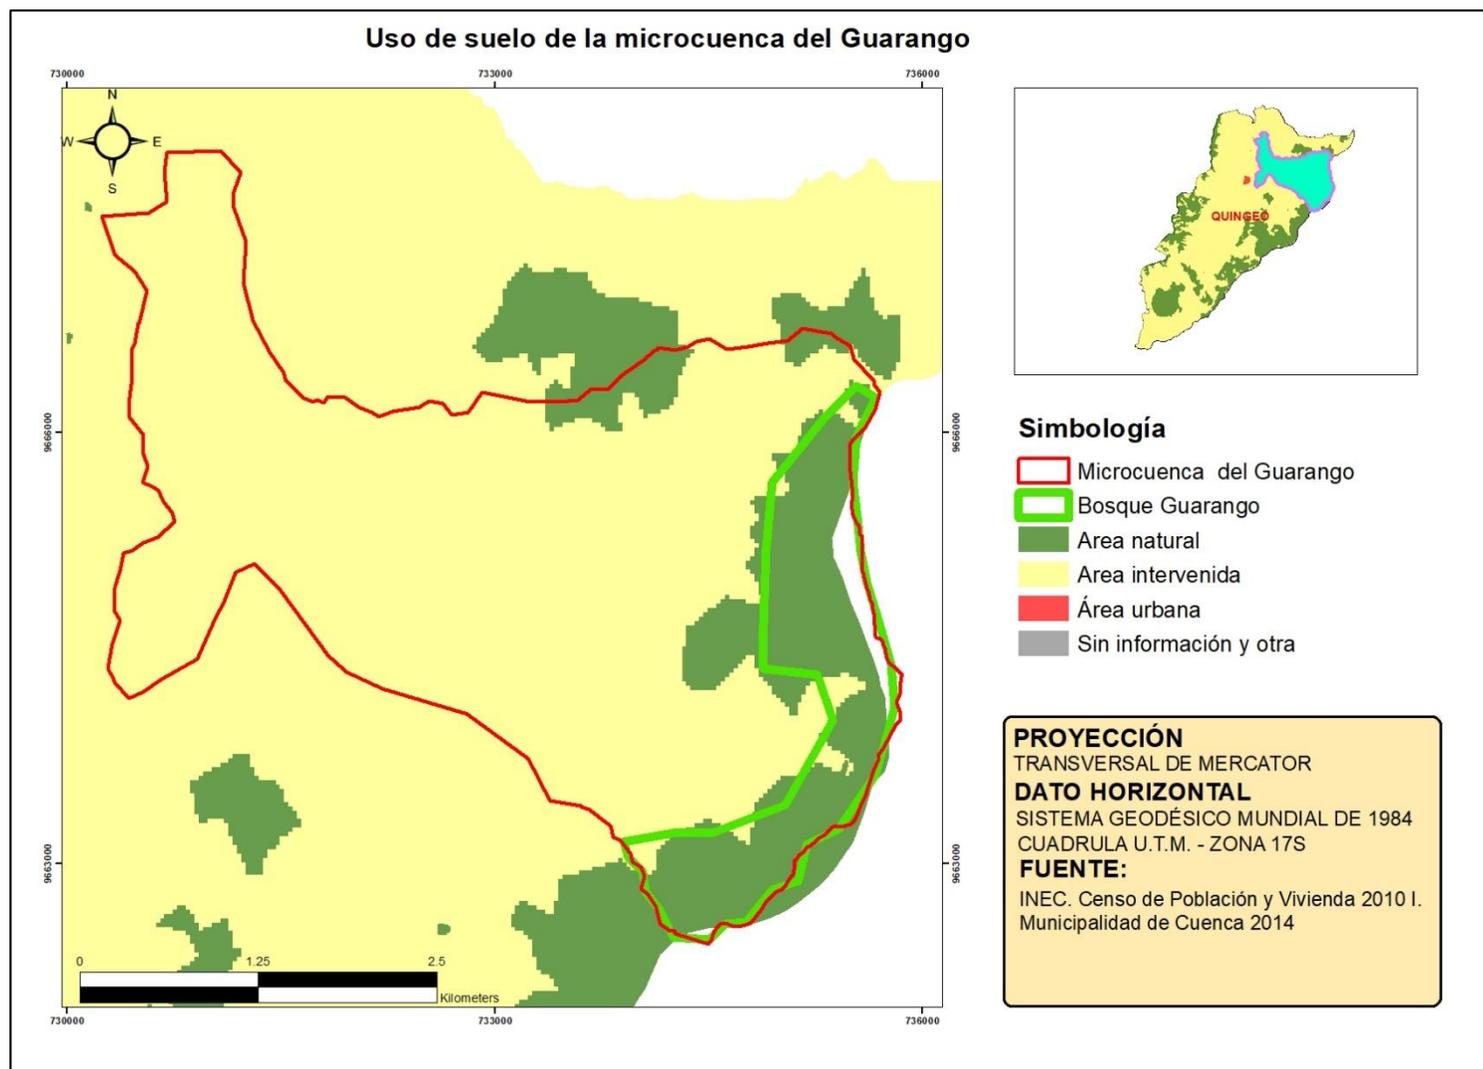
Anexo 2.2. Mapa de uso de suelo.

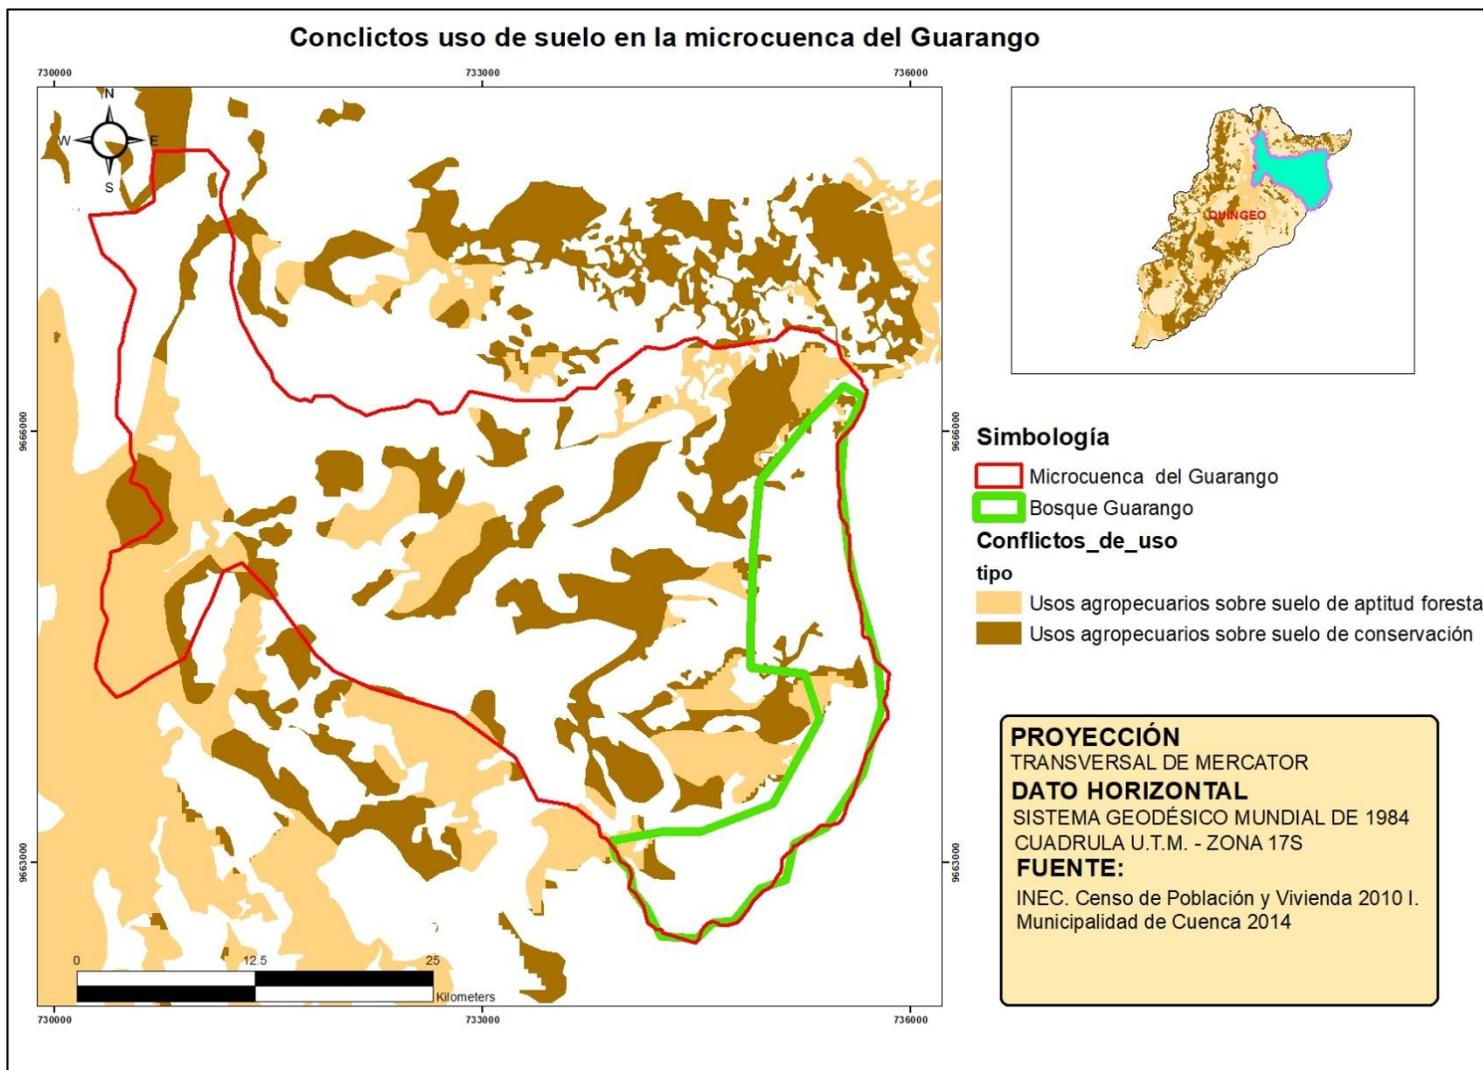
Anexo 2.3. Mapa de conflictos uso de suelo.
