UNIVERSIDAD DE CUENCA

Evaluación de la calidad de agua, mediante la aplicación del índice de calidad del agua NSF en la microcuenca del Guarango, parroquia Quingeo – Cuenca – Azuay.

Trabajo de titulación previo a la obtención del título de Ingeniero Ambiental

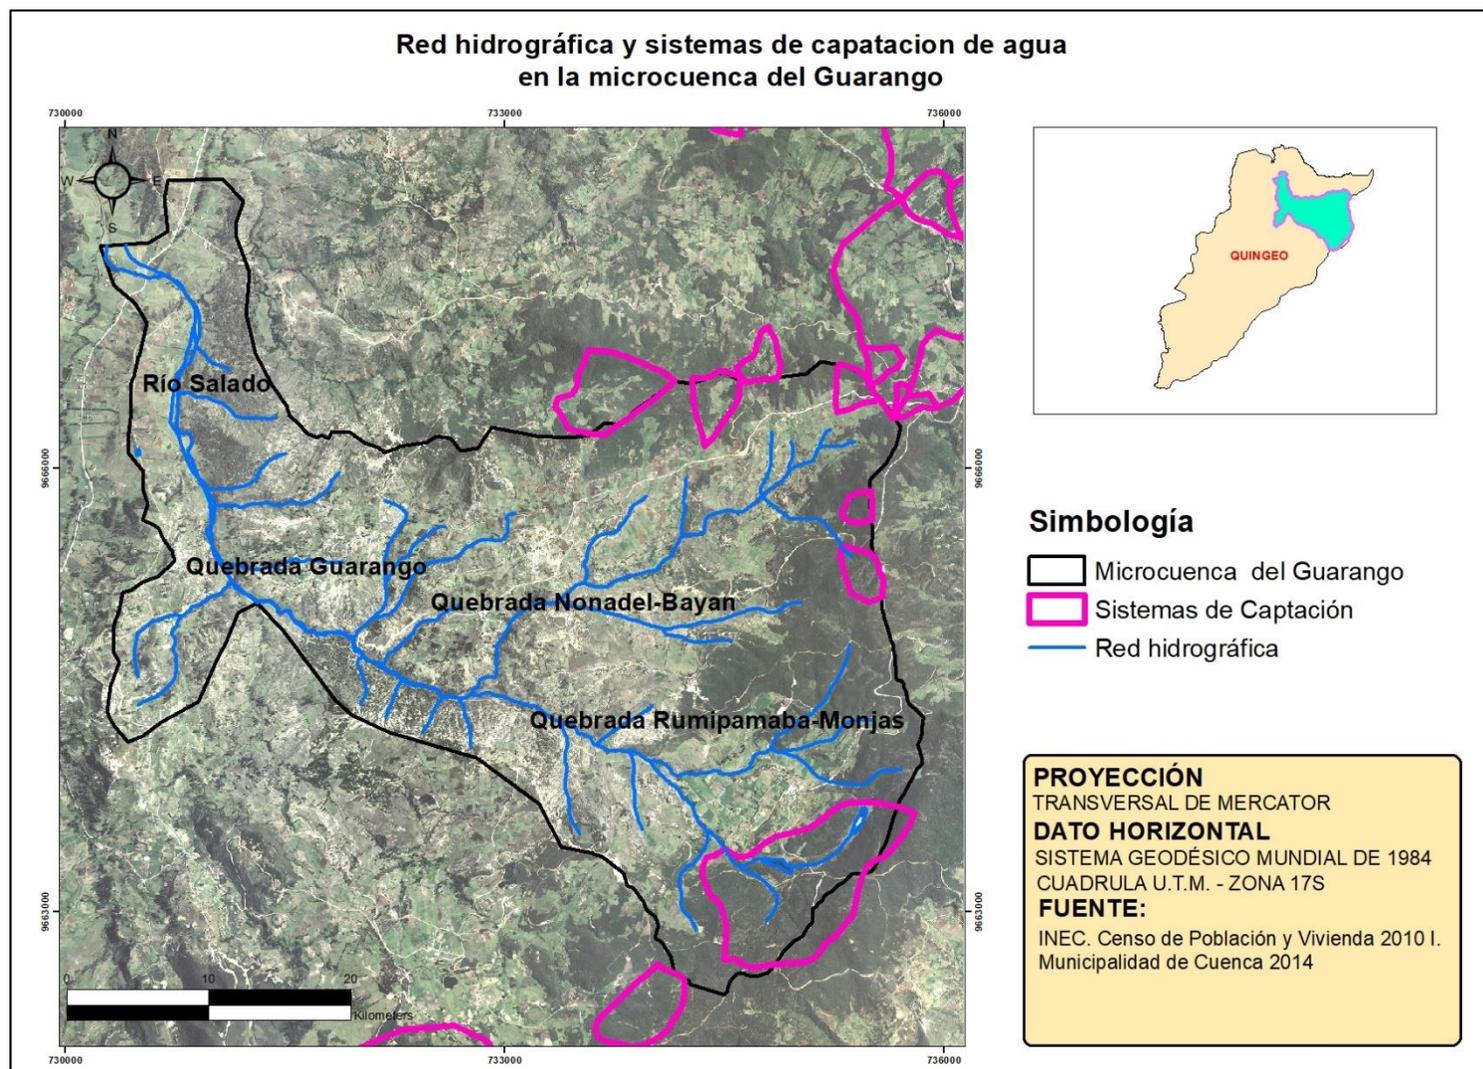
Anexo 2.4. Mapa de hidrología y sistemas de captación de agua.

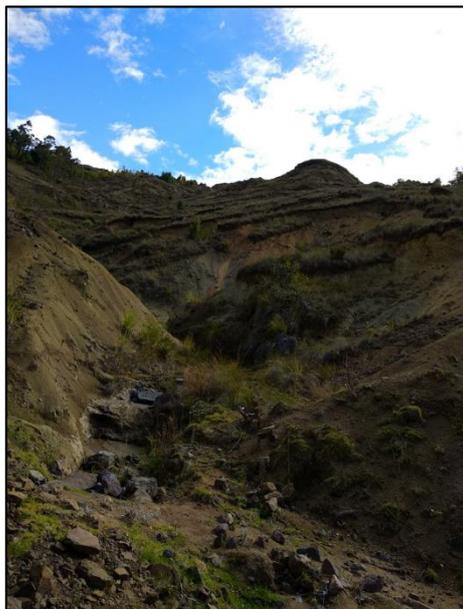
Fotografía 1. Generación de Cárcavas.
Sector: Nonadel
Fuente: Autores

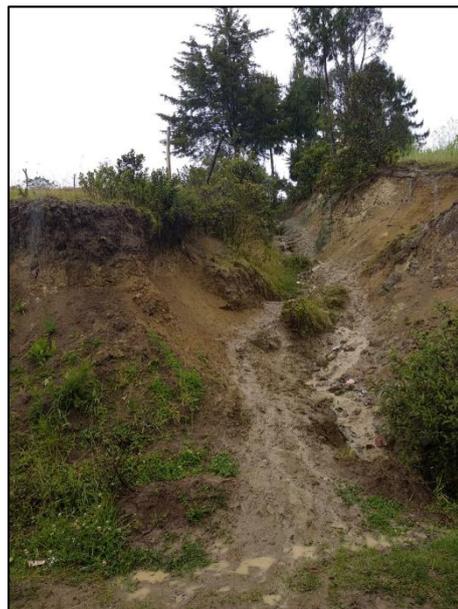
Fotografía 2. Erosión hídrica.
Sector: Altos de Punta Hacienda
Fuente: Autores

<p>Los síntomas de erosión hídrica son visibles debido a que no se utiliza sistemas conservacionistas de labranza y cultivos. Adicional, a esto, en las orillas de los caminos, cuerpos de agua, canales, solares de las casas y en algunas parcelas es común encontrar envolturas de plástico, papel, vidrio y metal, animales muertos e incluso materiales no degradables como llantas. Estos residuos no reciben ningún manejo en su disposición final, por lo que muchos espacios se han acumulado de basura, afectando el hábitat de algunos seres vivos y la salud de los pobladores.</p>
Estrategias	<p>Diagnosticar el estado de los recursos naturales en las partes alta, media y baja de la microcuenca del Guarango. Desarrollar las siguientes acciones propuestas en Agricultura Conservacionista (1996), para mejorar el estado actual del suelo de la microcuenca.</p> <ul style="list-style-type: none">- Aumentar la vegetación perimetral del terreno para reducir el impacto de la lluvia, mejorando las condiciones de la superficie del suelo para captar y almacenar agua.- Canalizar la escorrentía, como una forma de garantizar el destino seguro para el sobrante de agua en precipitaciones intensas y duraderas.- Mantener la materia orgánica, generando abonos orgánicos con los desperdicios domésticos, para asegurar la productividad a lo largo del tiempo. <p>ETAPA EP plantea proyectos de reforestación en la parroquia Quingeo, para lo cual se pretende partir de un programa de formación y capacitación de la población con temas relacionados con el cuidado y protección de suelo y otros recursos cerca de áreas de captación de agua para su potabilización y áreas de recarga hídrica.</p>

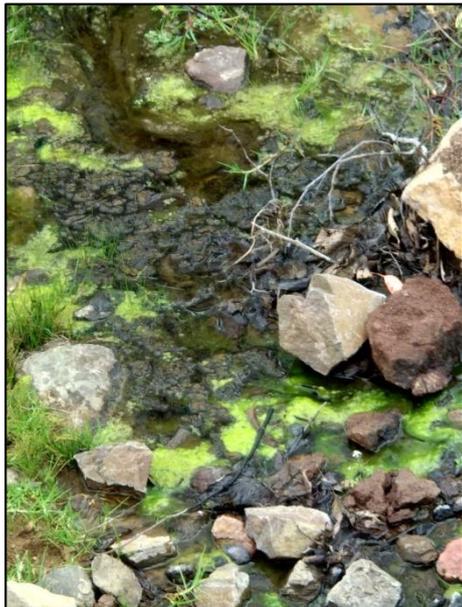
Fotografía 4. Proliferación de algas.
Sector: Puente de Rumipamba
Fuente: Autores

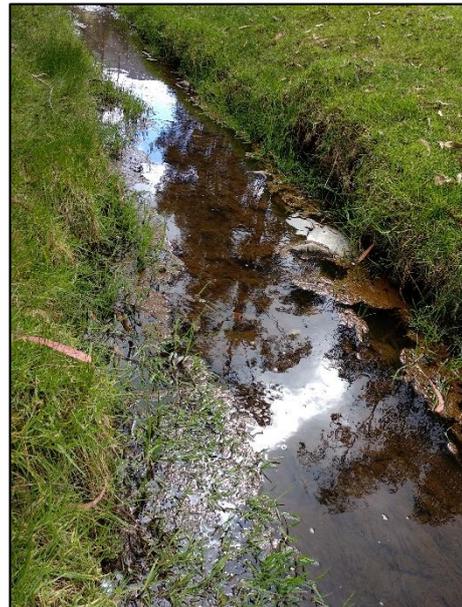
Fotografía 5. Degradación de algas.
Sector: río Salado
Fuente: Autores
