# **LINEAMIENTOS PARA LA INTERVENCIÓN EN LA MOVILIDAD PEATONAL DEL CENTRO HISTÓRICO DE RIOBAMBA**

**Proyecto de titulación previo a la obtención del título de Arquitecto**

**Autor: Alex Gabriel Pérez Guevara**  
**C.I. 0604680629**

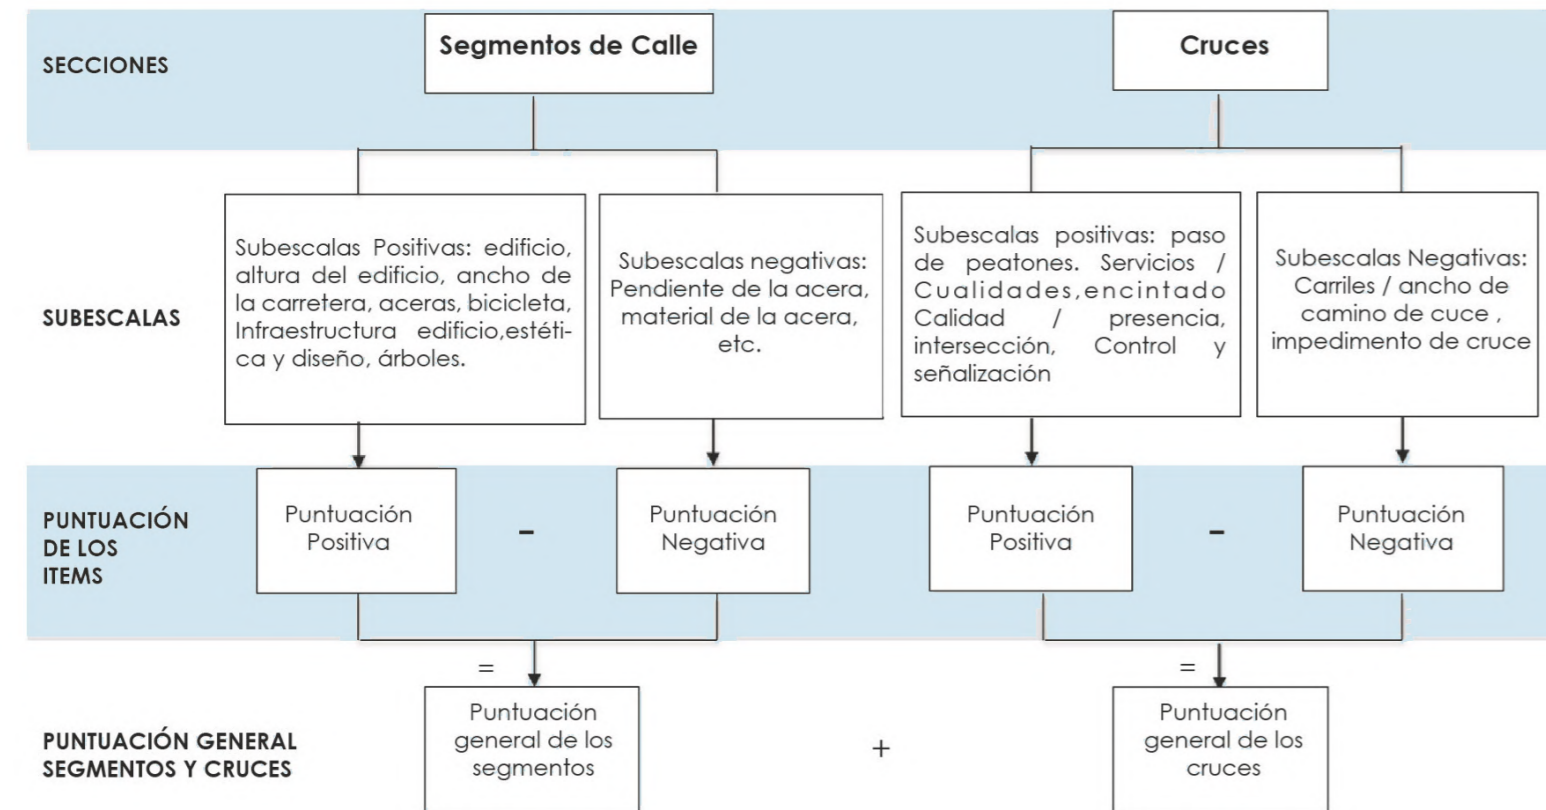
Figura 2.2: Estructura de puntuación de MAPS: Segmentos de Calle y Cruces.

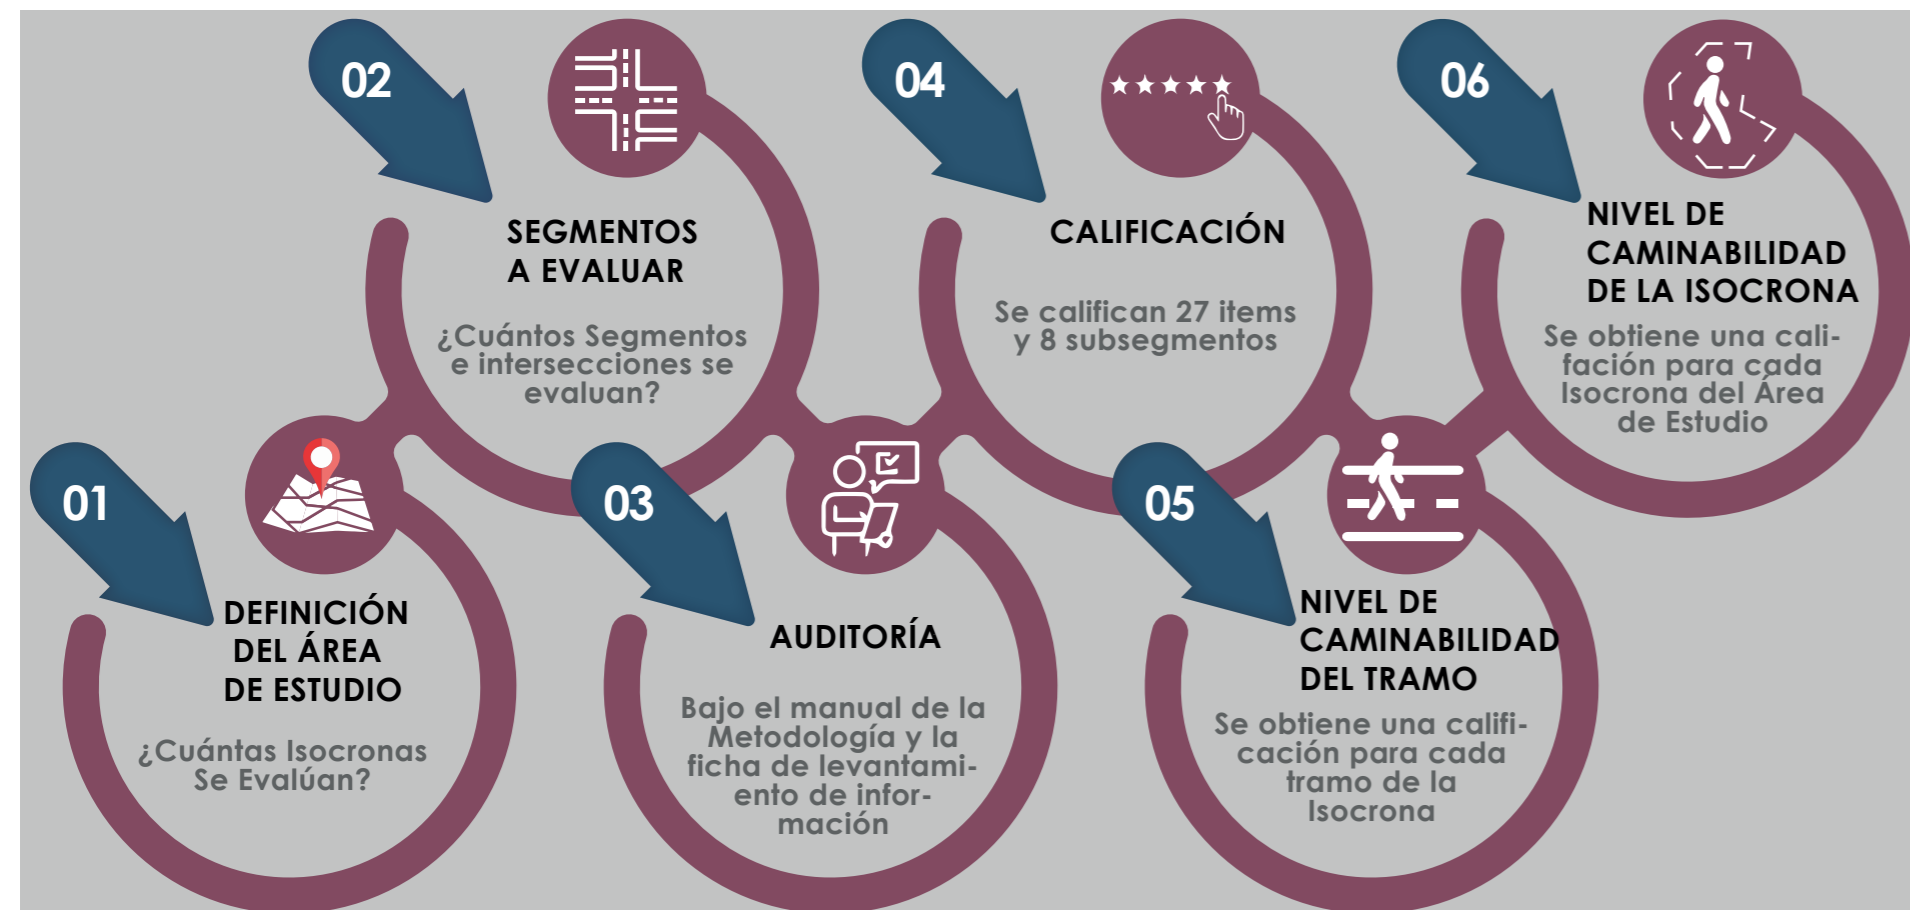
Figura 2.11: Esquema gráfico del proceso metodológico de la herramienta MAPS.ec

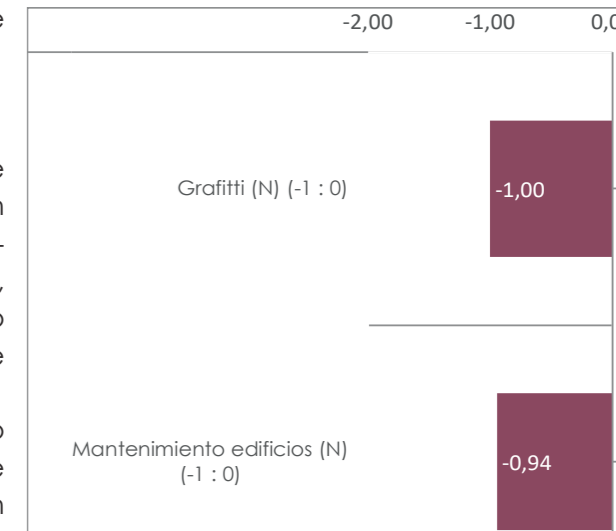
En esta subescala se analizan la presencia de grafitis y el mantenimiento de los edificios. Con un alarmante porcentaje del 100% de presencia de grafitis en paradas de buses, edificios, casas, parques, árboles, un lugar patrimonial o las puertas de lugares comerciales hace que esto se convierta en vandalismo, no en arte. También se percibe un escaso mantenimiento de los edificios pertenecientes al Isocrona, se evidencia el deterioro y poca preocupación por la imagen que muestra el Área de Estudio, así como la dificultad para la percepción de los paisajes peatonales. (Figura 3.39).

**Figura 3.39:** Subescala de Estética y Social negativo Isocrona 01.

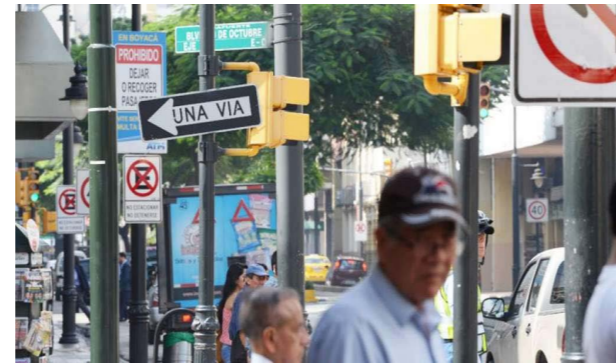
En este sector se pudo distinguir mucha contaminación ambiental y daño a las edificaciones principalmente en las calles secundarias, así también, siguen siendo el cableado, los grafitis y la cantidad excesiva de rótulos parte de las causas de afección al paisaje urbano.

**Fotografía 3.17:** Contaminación visual en la Av. 10 de Agosto.

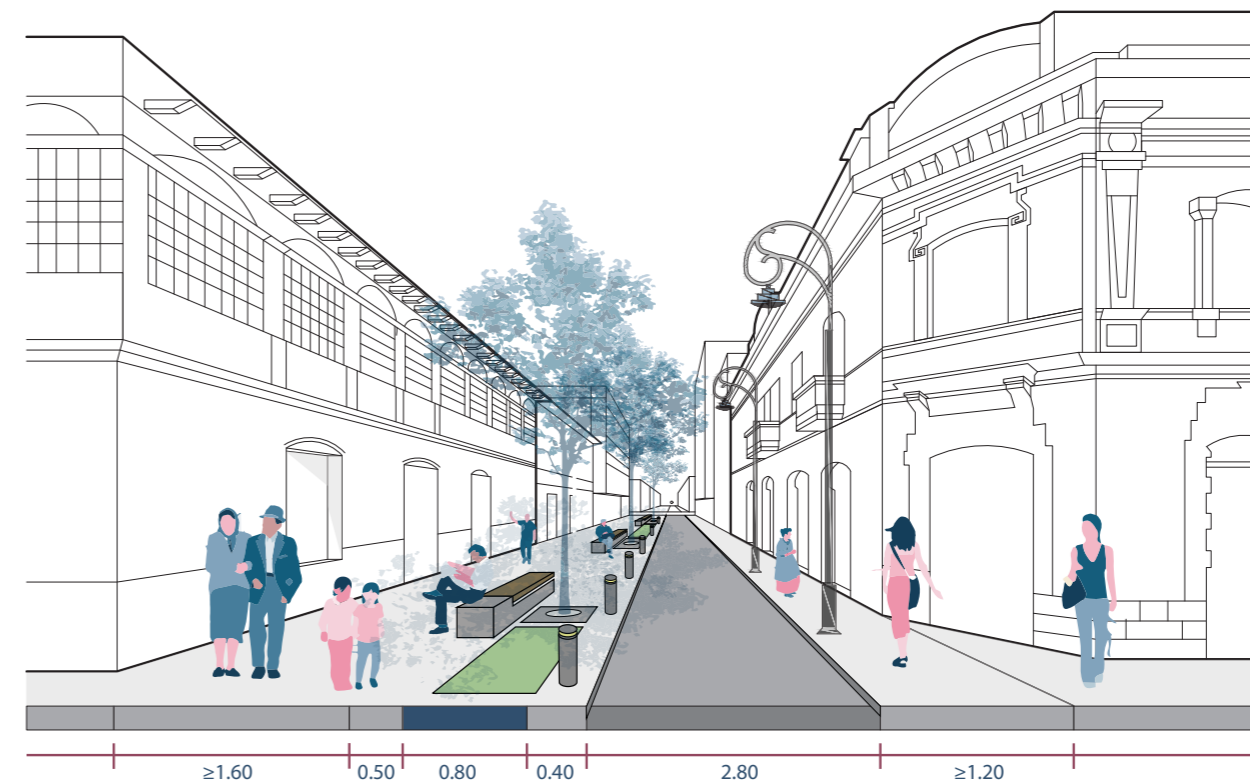
**Figura 4.03**  
Esquema de tramo vial tipología A.

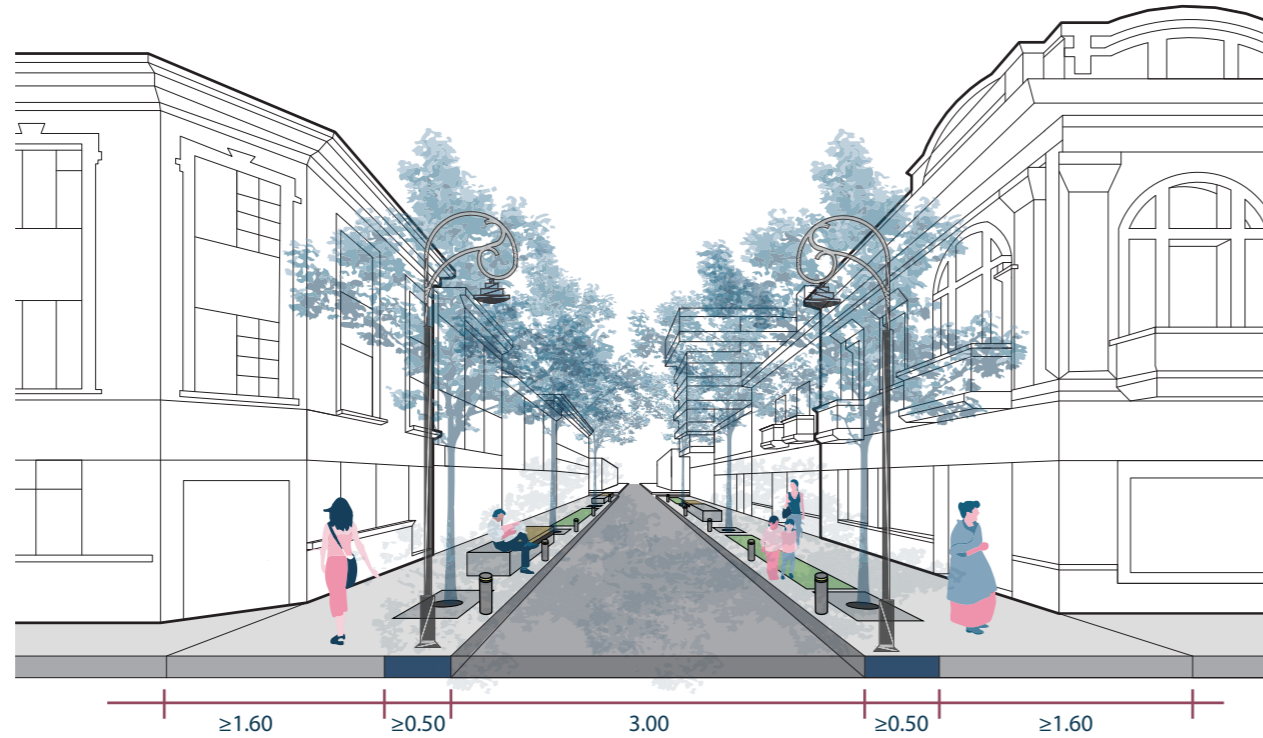
**Figura 4.06:**  
Esquema de tramo vial tipología B.

Aplicación a la calle Espejo entre 10 de Agosto y Primera Constituyente.

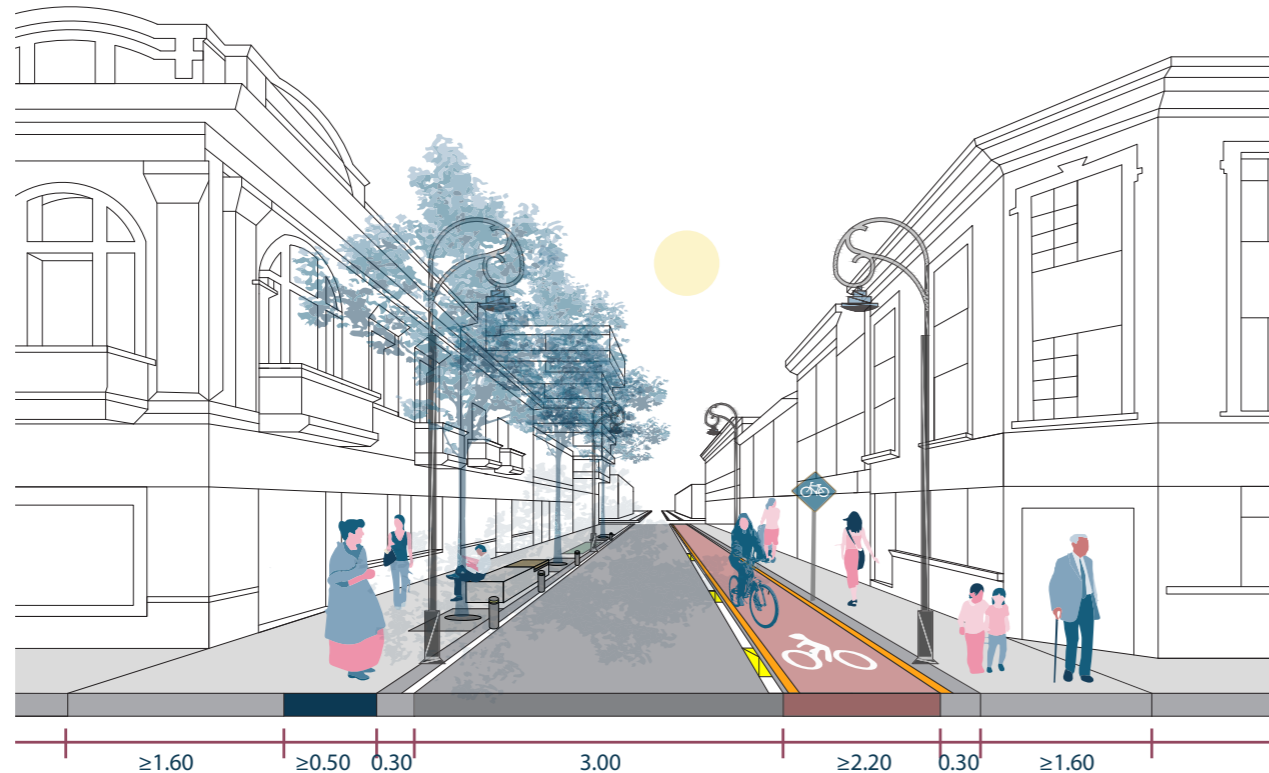
**Figura 4.10:**  
Esquema tramo vial tipología D.
