UNIVERSIDAD DE CUENCA
Facultad de Arquitectura y Urbanismo

Trabajo previo a la obtención del título de
Arquitecta

**ESTRATEGIAS DE CONSERVACIÓN EN
EDIFICACIONES PATRIMONIALES. EL USO
DE SUELO COMO AGENTE DE CAMBIO.
CASO BARRIO DE TODOS SANTOS**

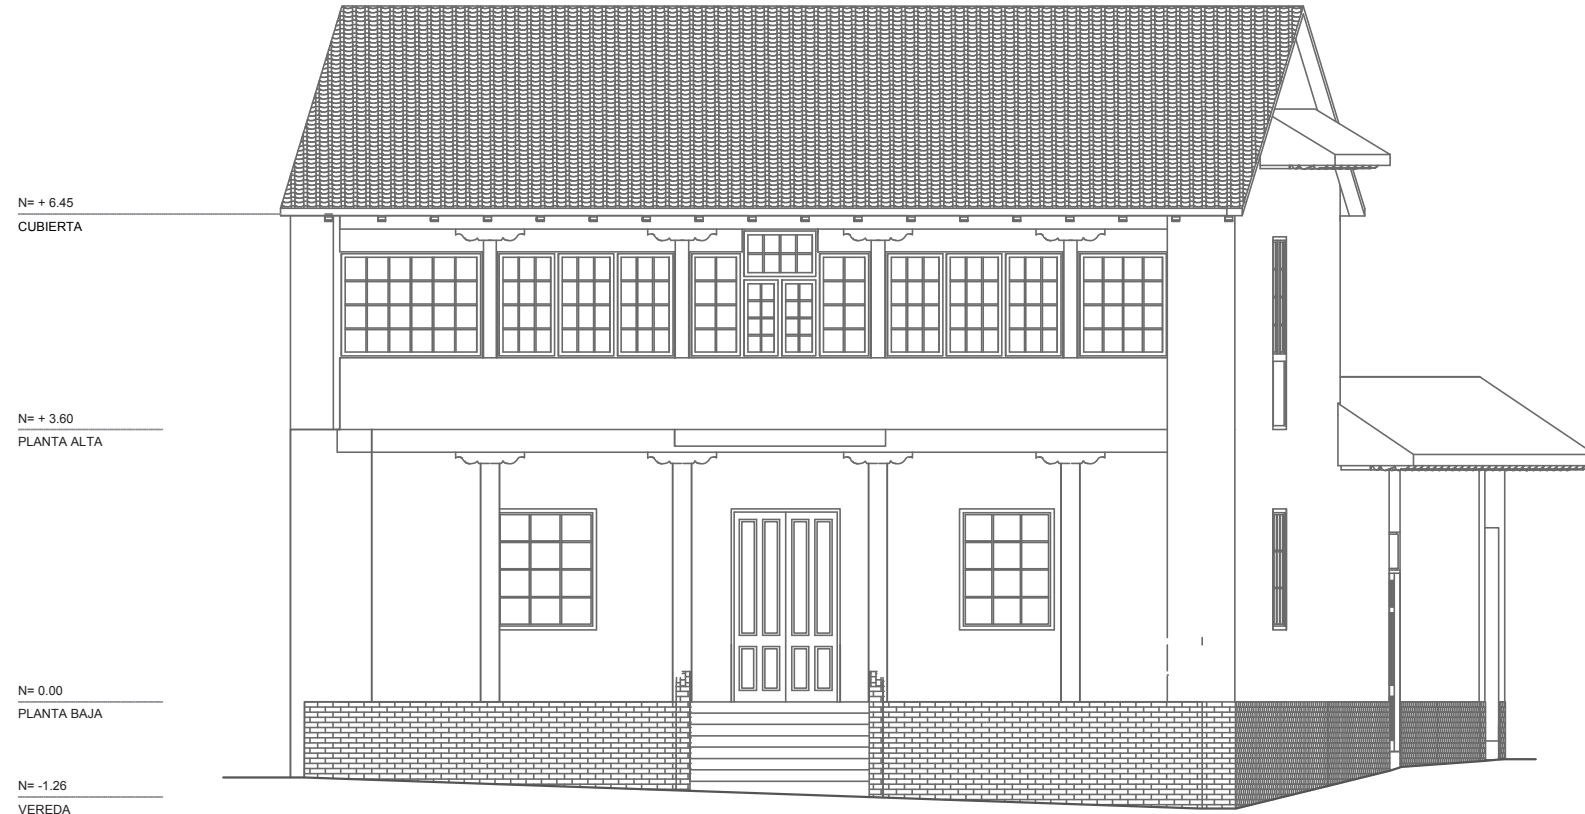
Figura 19
Elaboración: Propia

ELEVACIÓN FRONTAL
Esc 1:100

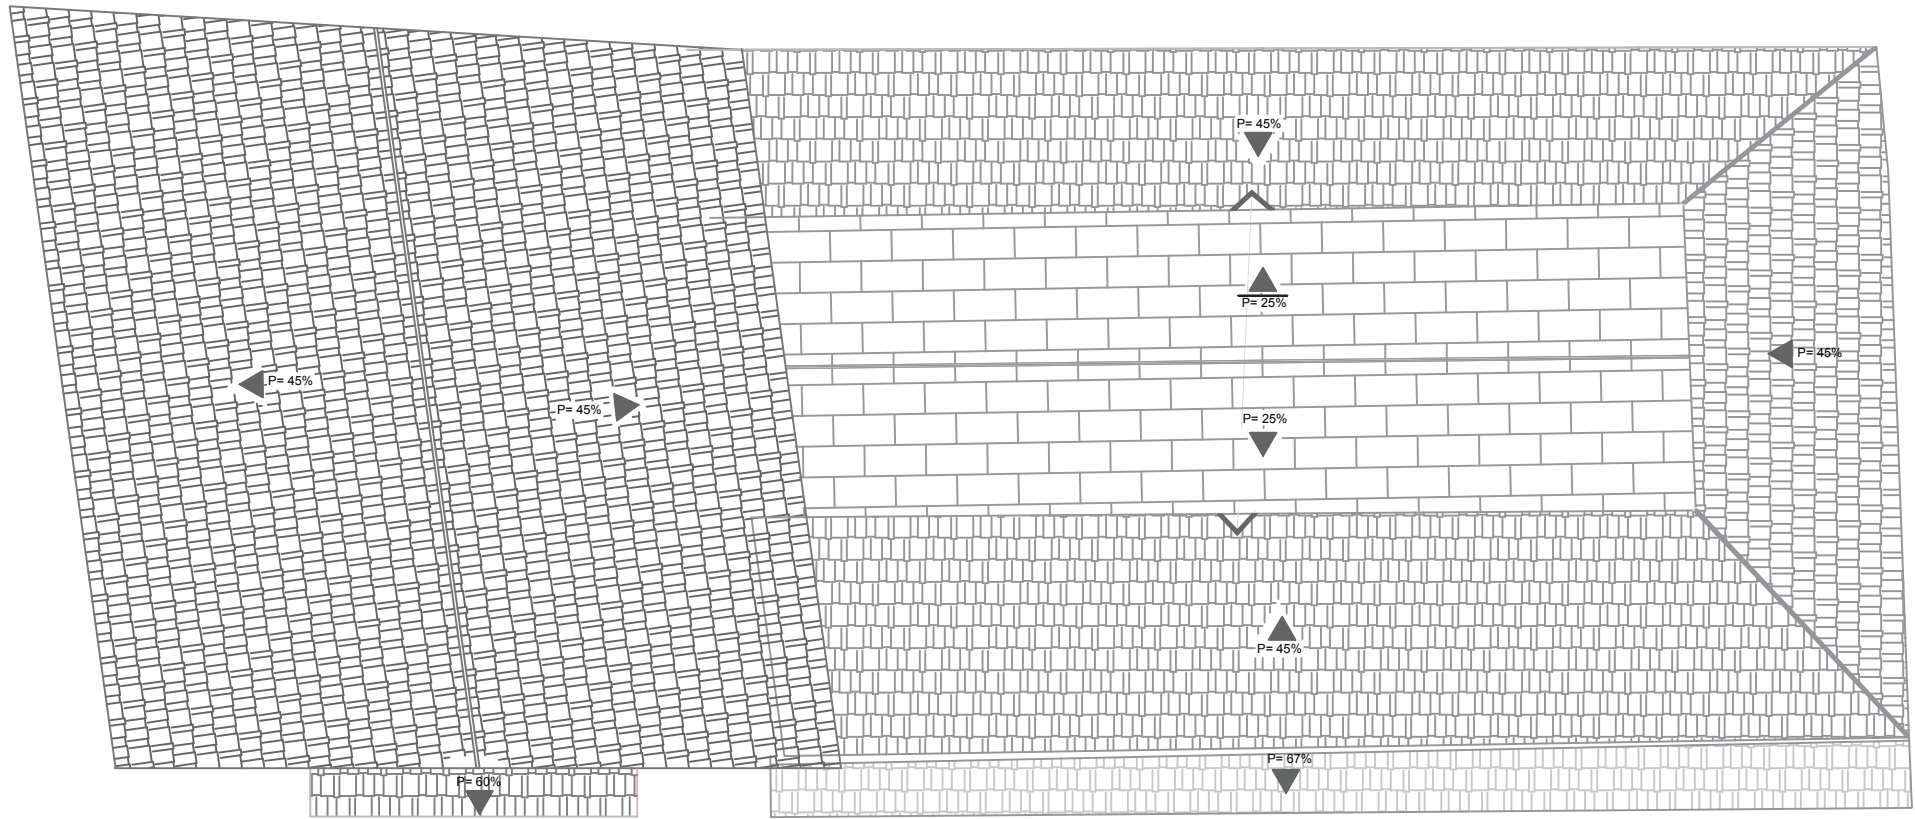
Figura 27
Elaboración: Propia

PLANTA DE CUBIERTAS
Esc 1:125

Al realizar el levantamiento, junto con la información proporcionada por antiguos dueños se pudo evidenciar notables cambios en la misma. En primer lugar, la implementación de una cubierta de vidrio en el patio y traspatio, junto con la eliminación de muros alrededor de éstos, ha causado que la tipología no se conserve. La misma cubierta se encuentra apoyada en elementos pre existentes lo que puede ocasionar daños en los mismos.

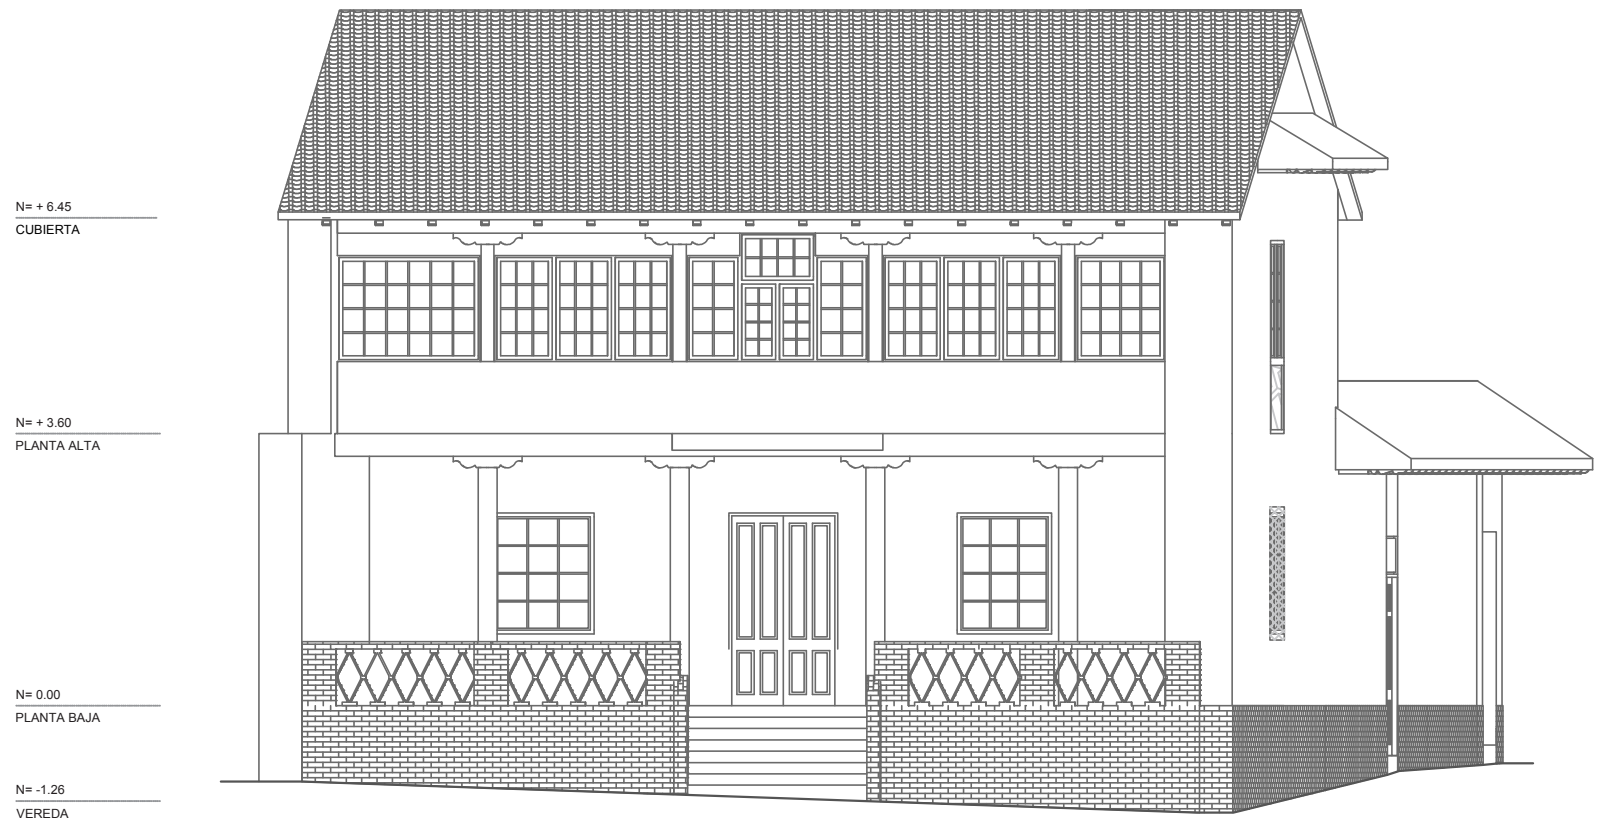
N= + 6.45
CUBIERTA

N= + 3.60
PLANTA ALTA

ELEVACIÓN FRONTAL
Esc 1:100
