CARACTERIZACIÓN CONSTRUCTIVA DE ELEMENTOS ESTRUCTURALES EN EL BAHAREQUE: FIBRAS, AMARRES Y ATADURAS COMO REPRESENTACIÓN CULTURAL DEL AZUAY

Freddy Espinoza Figueroa¹; Álvaro Maldonado Valverde²; Paulina Mejía Coronel³

Ante Consultores, Cuenca, Ecuador,

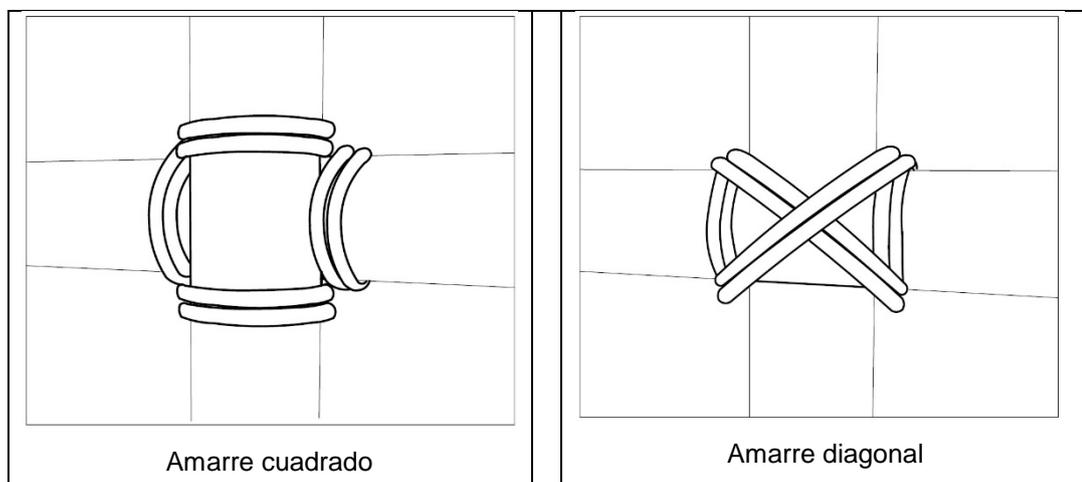
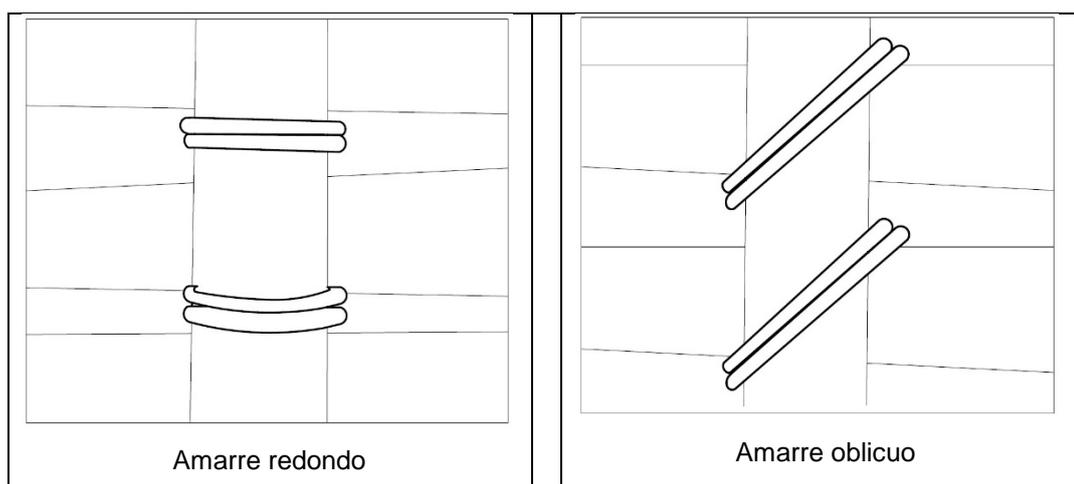
Figura1. Tipos de amarres (adaptado de Pinos y Baculima, 2014)

Así también, se consideró la tesis de Pinos y Baculima (2014) titulada Recuperación del sistema constructivo en la técnica del bahareque en la contemporaneidad, el mismo describe en un apartado las fibras utilizadas para la realización del bahareque, así como el tipo de amarre, que viene a ser el interés principal de este estudio (Figura 1).

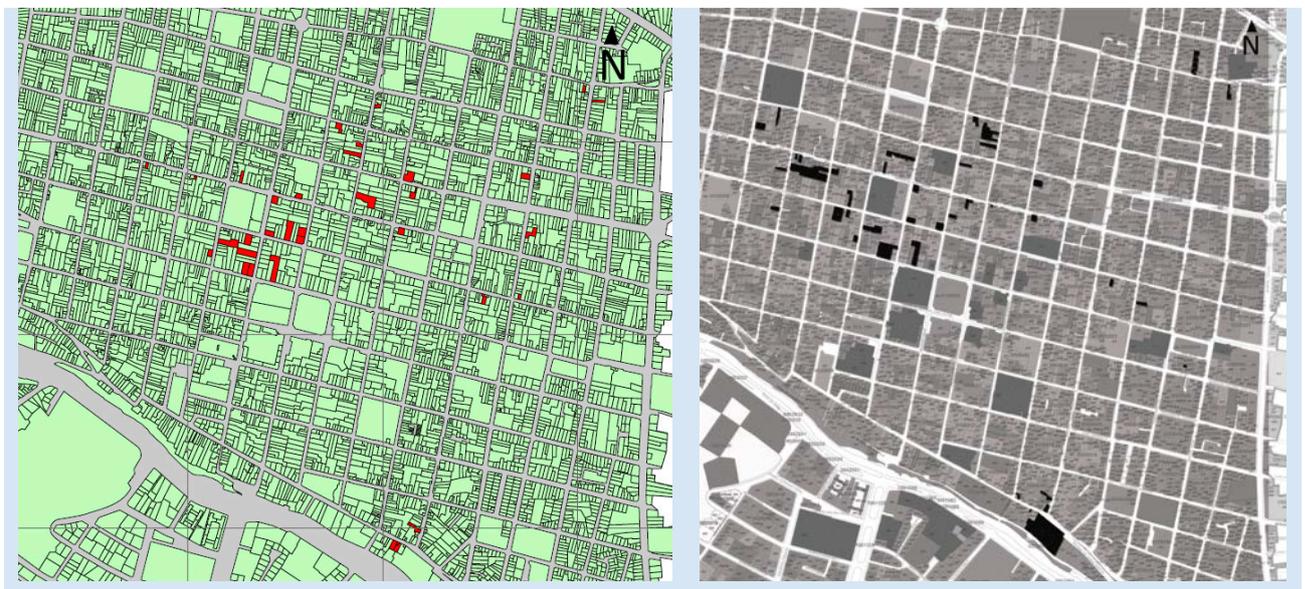
Edificaciones identificadas de bahareque en área de primer orden del Centro Histórico de Cuenca

Figura 4. Comparativa de edificaciones de bahareque dentro del área de estudio

Existe una falencia en la información presentada por la Dirección de Áreas Históricas y Patrimoniales, ya que posterior a la investigación de campo se detectó 26 edificaciones en bahareque adicionales que no están contempladas dentro del inventario (Figura 4). La falencia en este tipo de fuentes lastimosamente repercute en los programas y proyectos patrimoniales que no incluyen este tipo de tecnologías como parte fundamental de su planificación ni alcances.

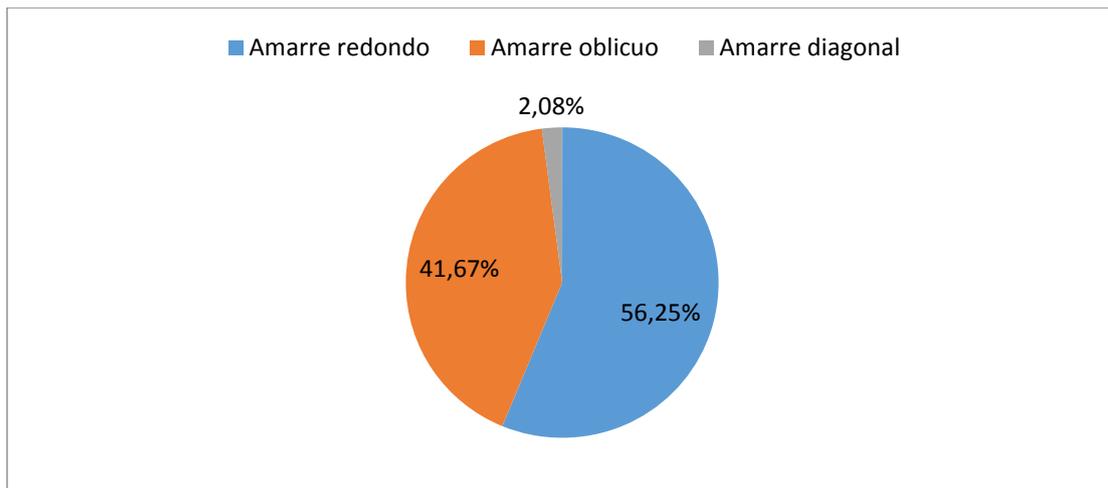
Figura 5. Tipos de amarre por porcentajes encontrados en las edificaciones de bahareque.

En el área de estudio se observa que el 56,25% de las edificaciones de bahareque poseen un amarre de tipo redondo entre sus carrizos (Figura 5), lo cual podría corresponder a una especie de practicidad en la que se trata de construir de la manera más sencilla utilizando los materiales propios de la zona. Por su parte el 41,67% mantienen un amarre de tipo oblicuo entre sus carrizos, mientras que el 2,08% poseen un amarre diagonal; podría asumirse que este último en conjunto con el amarre cuadrado, que no se encontró en ninguna edificación, son poco utilizados posiblemente por el tiempo que toma en realizarlos o por las propiedades de elasticidad de la fibra.

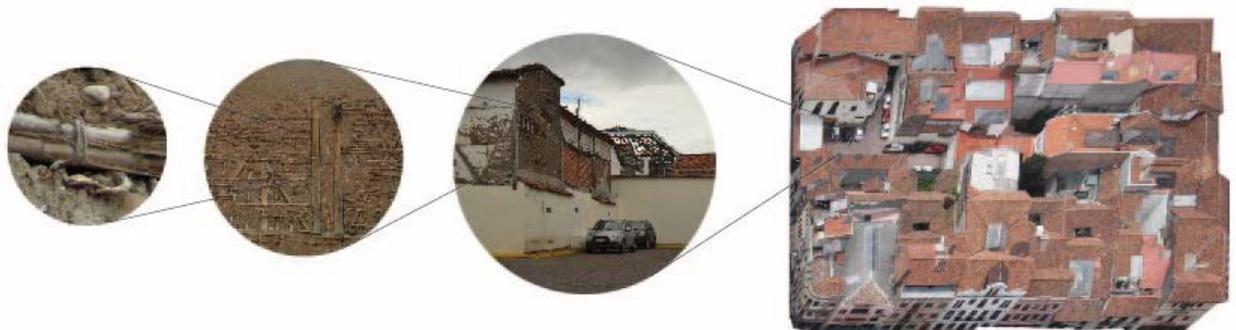
Figura 6. Detalle constructivo en fotografía: amarres

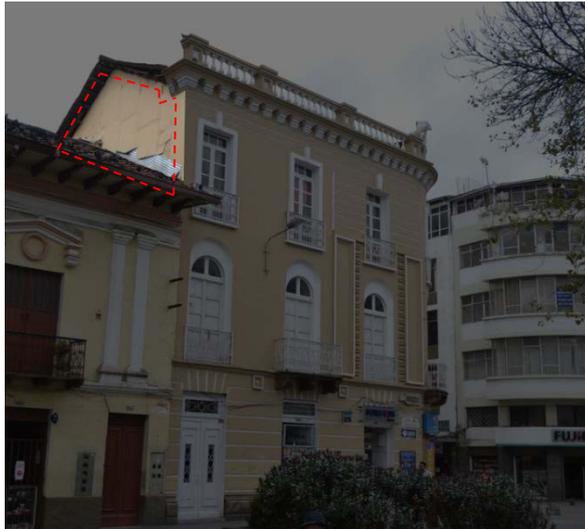
Figura 7. Edificación de bahareque cubierta con tol en la culata

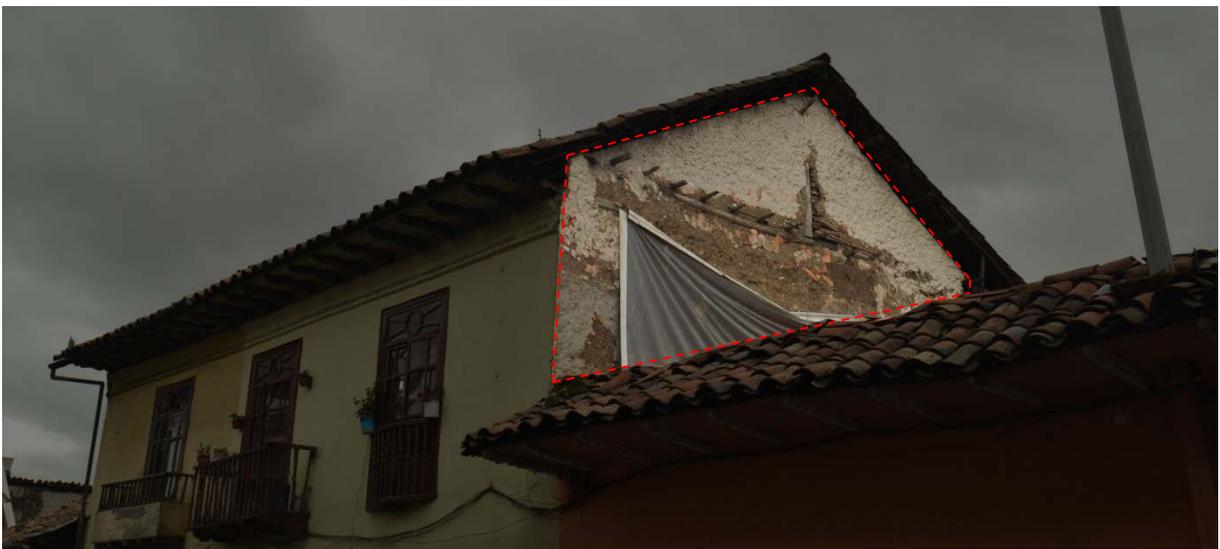
Figura 8. Edificación de bahareque que utiliza mortero de cemento para cubrir deterioros

La actual Ordenanza para la Gestión y Conservación de las Áreas Históricas y Patrimoniales del Cantón Cuenca (Ilustre Municipalidad de Cuenca, 2010) posee diversos artículos que se dirigen al manejo e intervención en los bienes patrimoniales, emitiendo cláusulas que restringen las modificaciones arquitectónicas; sin embargo el documento no posee ningún artículo específico que haga alusión a la protección del bahareque como cultura constructiva lo cual repercute considerablemente en su conservación. De igual forma no existen recomendaciones en relación a la mezcla de materiales terrosos y cementicos, representando un impacto constante en la integridad de los mismos al no ser compatibles molecularmente.
