UNIVERSIDAD DE CUENCA

Facultad de Artes
Carrera de Diseño de Interiores

Rediseño del museo Rodrigo Pesántez Rodas de la
ciudad de Azogues, integrando a la propuesta sus áreas verdes, para
fomentar su atractivo cultural

Trabajo de titulación previo a la obten-
ción del título de: Diseñador de Interiores.

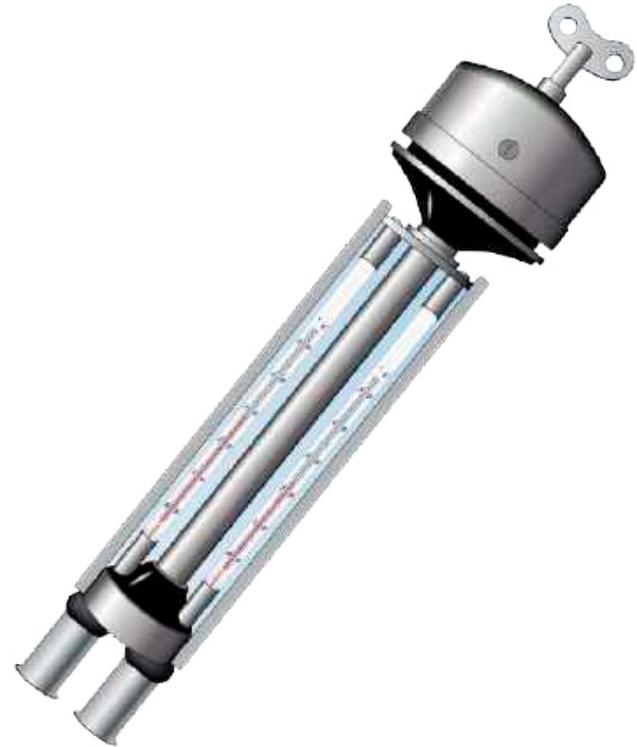
20 ILUSTRACIÓN DE UN PSICRÓMETRO DE ASSMANN
[Ilustración de: Andreina Fernandes]. (2021).

Tomando en consideración el valor de los objetos histórico-culturales, así como la afluencia de gente que tienen los museos; es imprescindible mantener una temperatura óptima en todo momento; considerando que el flujo de entrada de aire exterior por persona debe ser de 20m³/h y la humedad relativa (HR) del 35%, la misma que deberá ser controlada con un psicrómetro; por esto los mecanismos de ventilación se convierten en un factor crucial en el diseño de un museo, los cuales pueden obtenerse de manera natural a través de puertas y ventanas, o artificialmente con la ayuda de aparatos eléctricos como: ventilador, aire acondicionado, humidificador; entre otros.

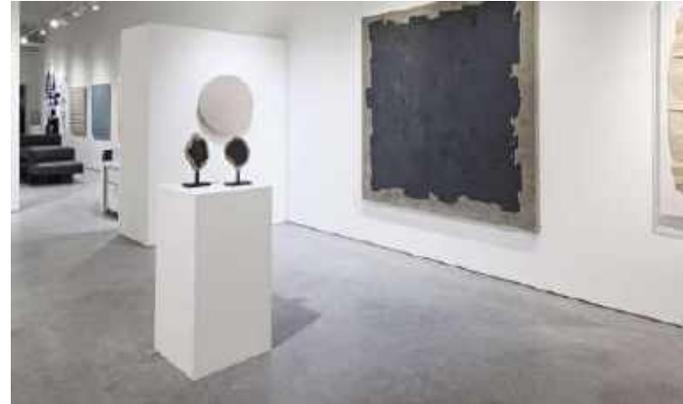
23 GALERÍA EN NY, EJEMPLO BASES

Dentro de las especificaciones: pueden medir entre 10 y 30 centímetros si se busca que el visitante las manipule, caso contrario la altura aumenta de acuerdo al tamaño de la pieza y procurando que esté fuera del alcance directo; además es importante considerar la ubicación de estas estructuras para evitar daños y posibles accidentes.

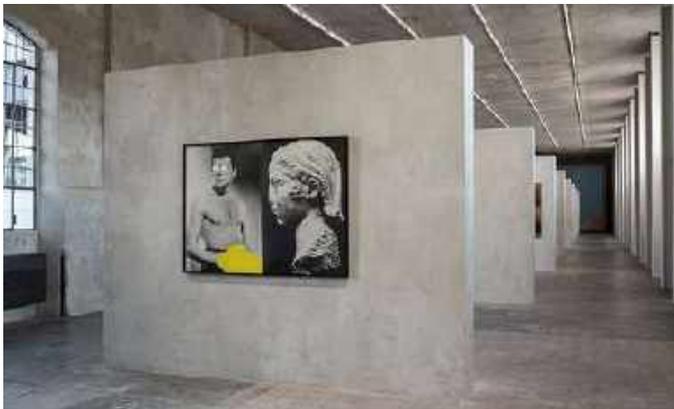
Son estructuras verticales desmontables o efímeras que delimitan la circulación y cierran un espacio, se caracterizan por permitir el desarrollo de exhibiciones temporales y por darle al museo un carácter versátil; de esta forma el tamaño dependerá de las necesidades espaciales y de las piezas a encajar.

24 GALERÍA DE PRADA, EJEMPLO PANELES

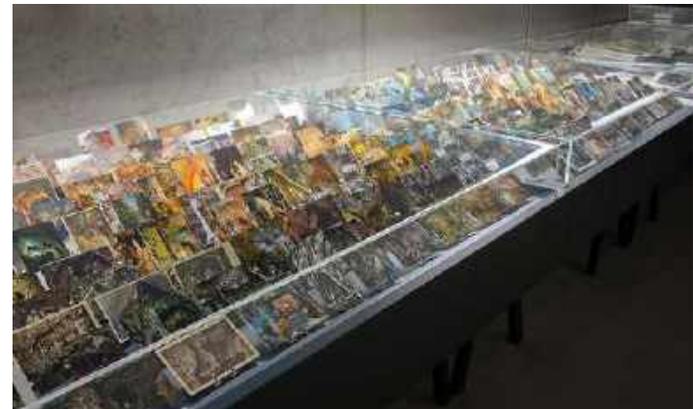
Este tipo de mobiliario de exposición se diferencia de las bases o pedestales en su recubrimiento de vidrio, cuyo objetivo es permitir la visualización de las piezas garantizando su seguridad y conservación; lo que establece que los objetos contenidos en el no son de contacto directo al público, pero si deben ser totalmente visibles.

25 GALERÍA DE PRADA, EJEMPLO VITRINAS

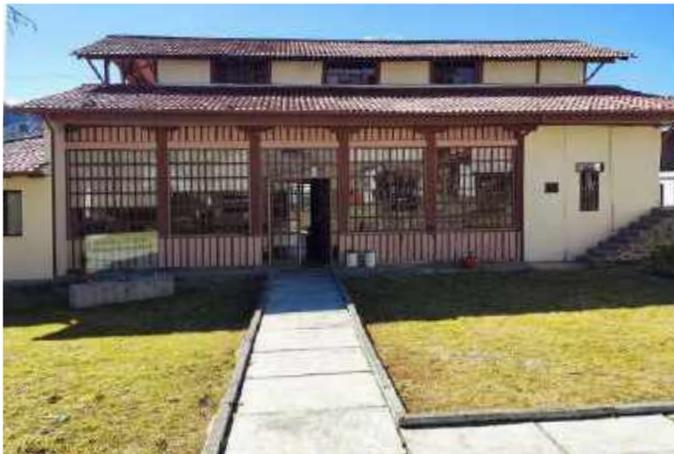
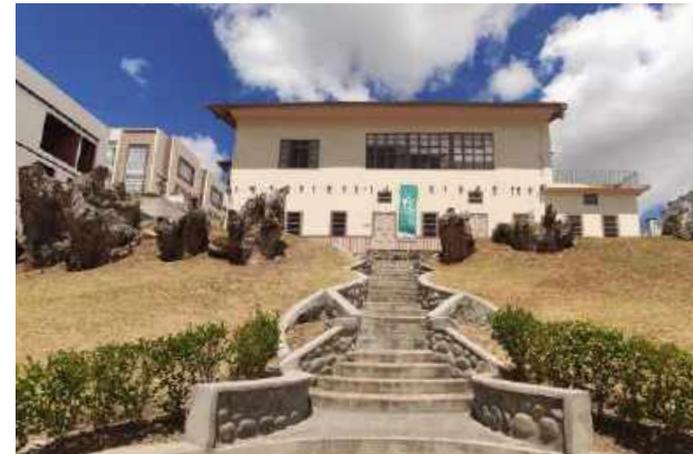
El inmueble fue restaurado en el año 2003, donde se definió que estructuralmente está dividido en tres niveles: sótano, planta baja y buhardilla; todos estos espacios son catalogados de construcción mixta: bahareque y ladrillo. En el año 2019 esta edificación fue declarada museo, pero no funciona como tal, y se encuentra fuera de servicio al público.

39 FACHADA FRONTAL MUSEO ROGRIDO PESÁNTEZ
[Fotografía de: Julia Santacruz]. (2020).

40 FACHADA FRONTAL MUSEO ROGRIDO PESÁNTEZ
[Fotografía de: Julia Santacruz]. (2020).

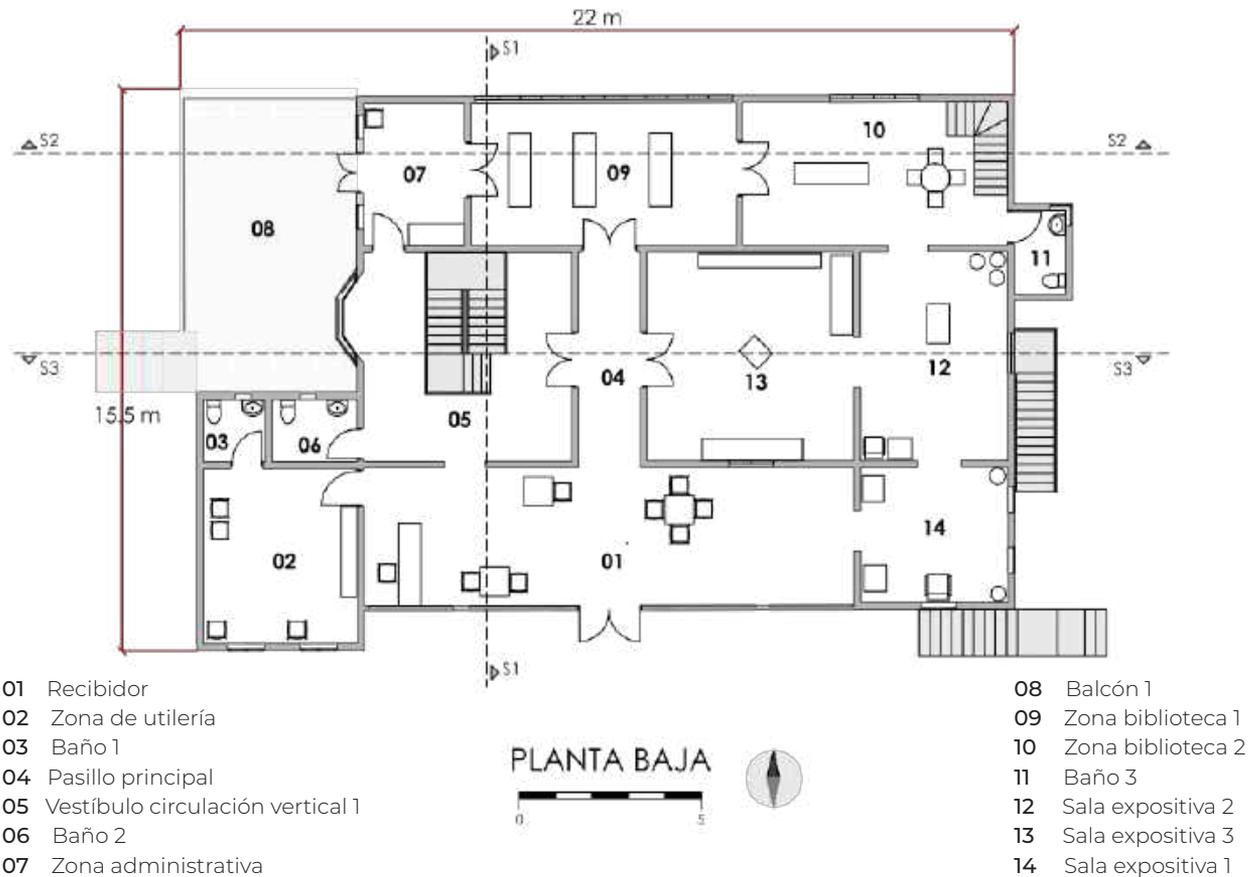
46 PLANTA BAJA MUSEO RODRIGO PESÁNTEZ
[Ilustración de: Julia Santacruz]. (2020).

- Planta baja: 220 metros cuadrados.
- Planta de sótano: 50 metros cuadrados.
- Planta alta: 83 metros cuadrados

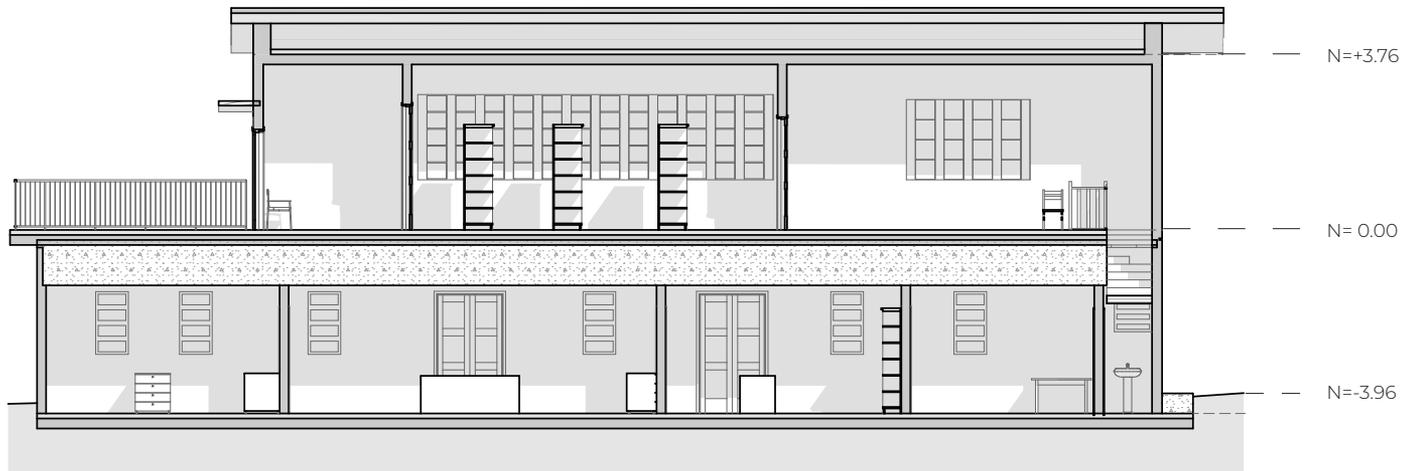
54 SECCIÓN 2 MUSEO RODRIGO PESÁNTEZ
[Ilustración de: Julia Santacruz]. (2020).

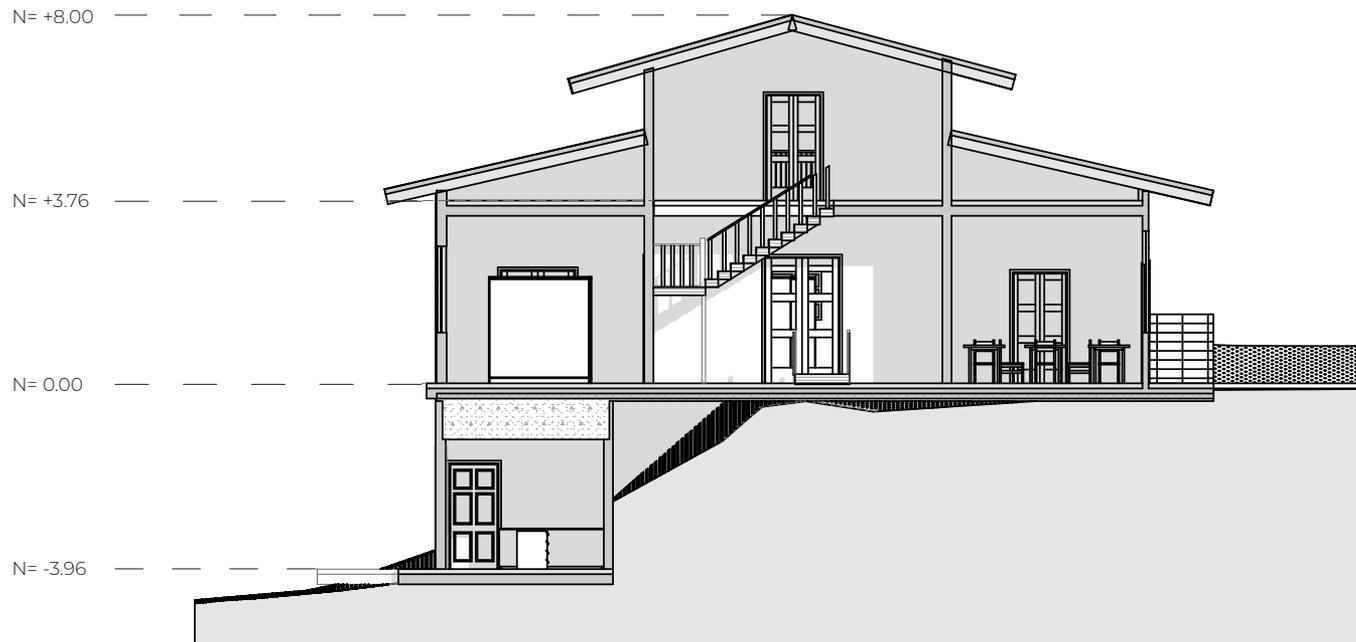
55 SECCIÓN 3 MUSEO RODRIGO PESÁNTEZ
[Ilustración de: Julia Santacruz]. (2020).

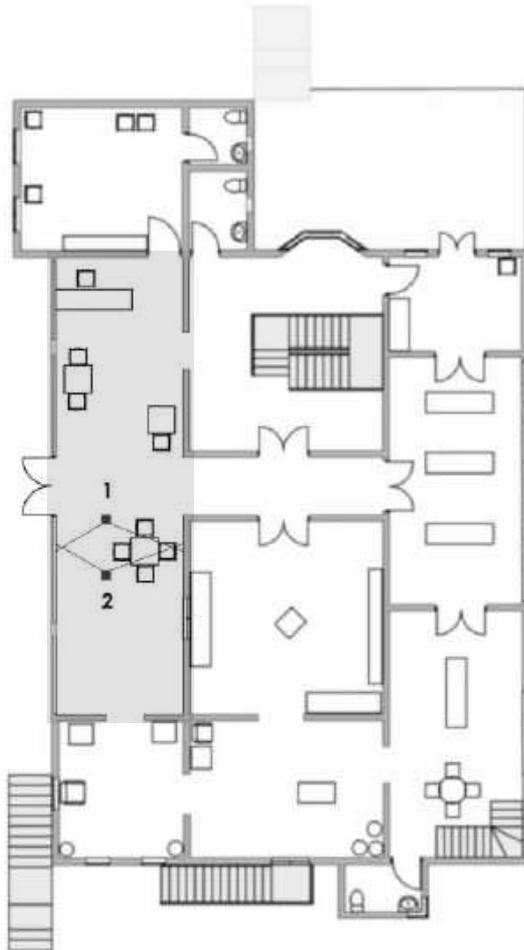
59 PLANTA BAJA VISTAS RECIBIDOR

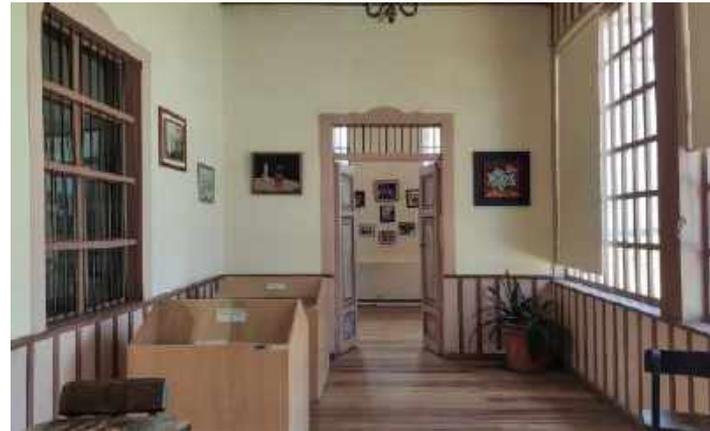
[Fotografía de: Julia Santacruz]. (2020).

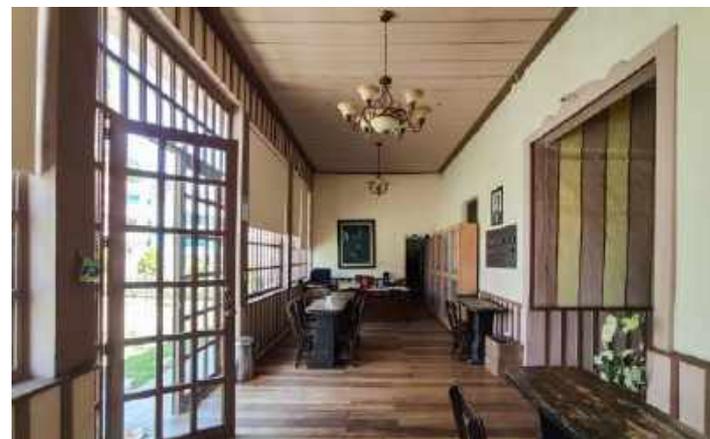
[Fotografía de: Julia Santacruz]. (2020).

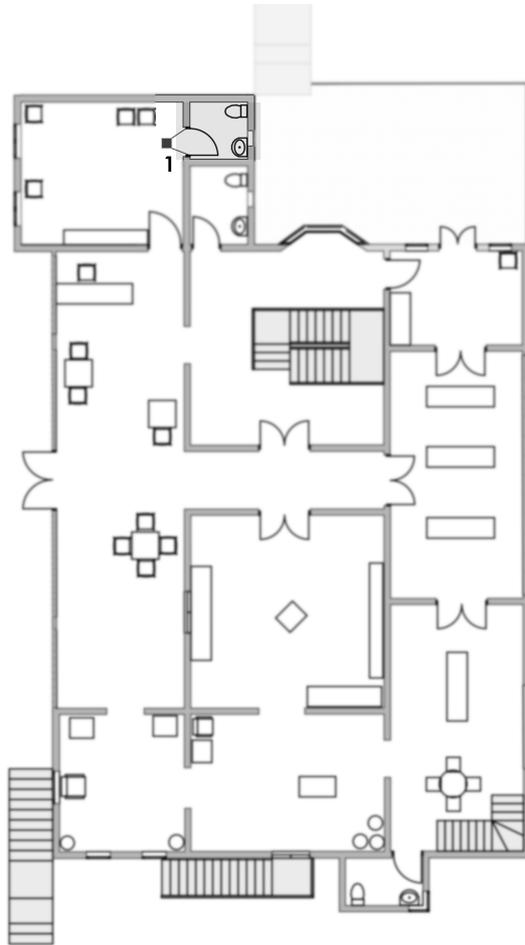
65 PLANTA BAJA VISTAS BAÑO 1
[Ilustración de: Julia Santacruz]. (2020).

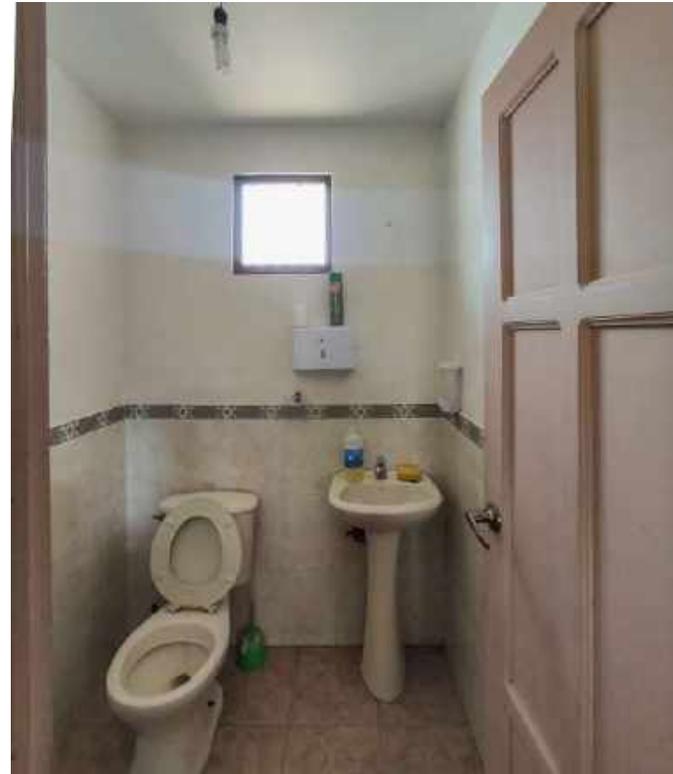
66 VISTA 1 BAÑO 1
[Fotografía de: Julia Santacruz]. (2020).

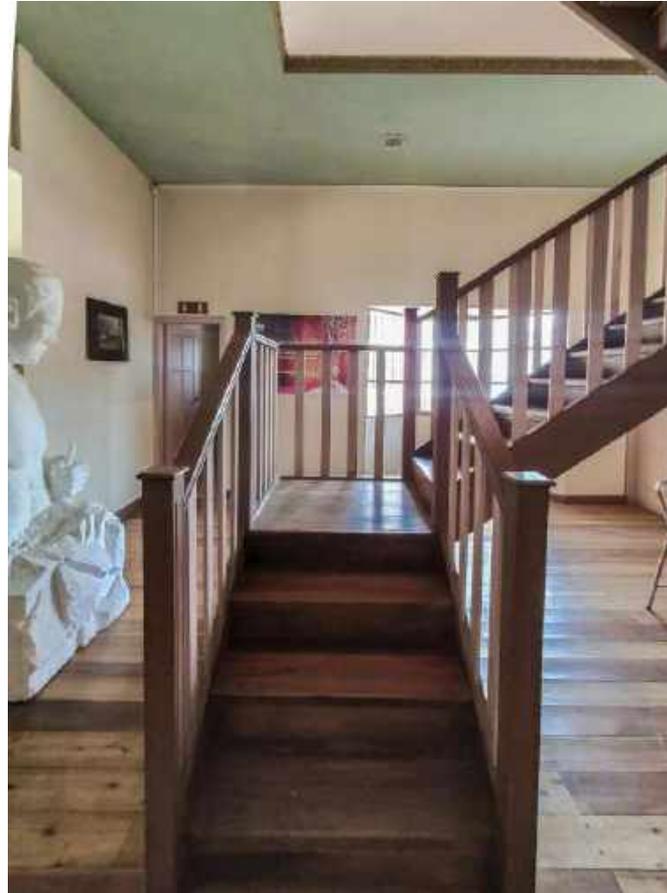
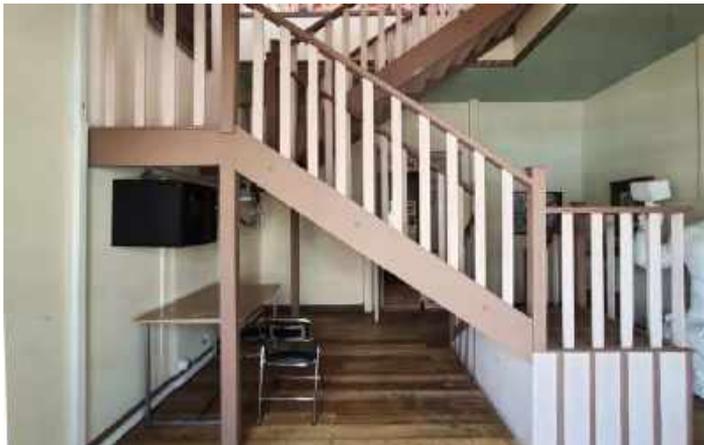
72 VISTA 2 VESTÍBULO CIRCULACIÓN VERTICAL
[Fotografía de: Julia Santacruz]. (2020).

ITEM	DESCRIPCIÓN		ESTADO			OBSERVACIONES
			BUENO	REGULAR	MALO	
Mampostería	Tipo	Mampostería de ladrillo . Mampostería de bahareque.

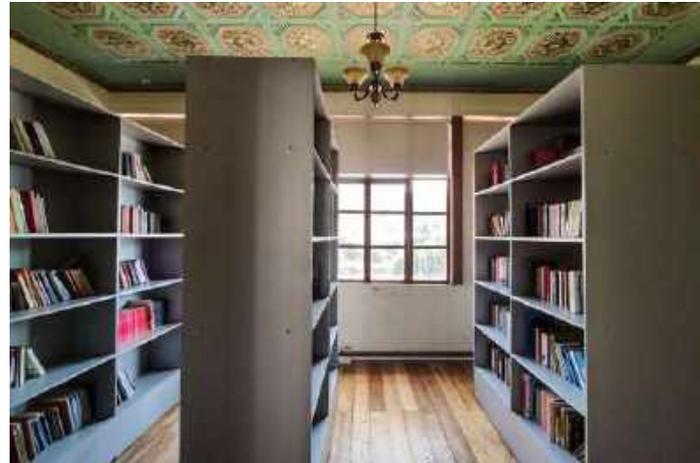
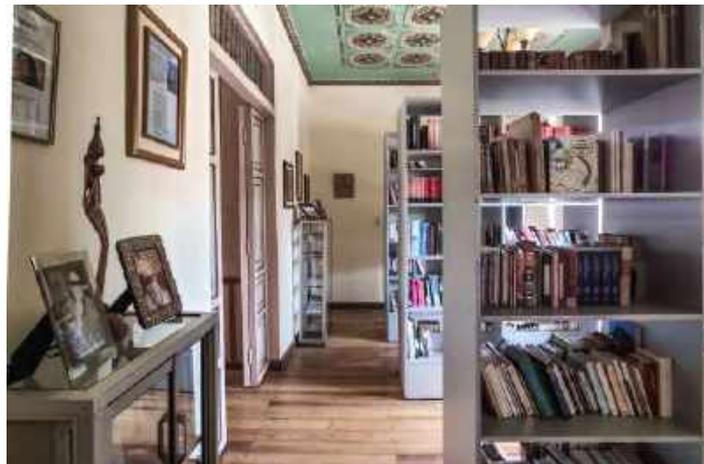
81 VISTA 1 ZONA BIBLIOTECA 1
[Fotografía de: Julia Santacruz]. (2020).

ITEM	DESCRIPCIÓN		ESTADO			OBSERVACIONES
			BUENO	REGULAR	MALO	
Mampostería	Tipo	Mampostería de ladrillo . Mampostería de bahareque.	●			La mampostería de bahareque presenta cierto deterioro con fisuras e irregularidades y las instalaciones están vistas sobre la rastrera.
	Acabado	Enlucido y pintura.		●		
Piso	Piso enduelado de madera tono miel oscuro.		●			El piso presenta pequeñas fisuras, no es apto para alto tráfico y produce ruidos al pisar.
Cielo Raso	Cielo raso de estuco con relieve y pintado, tipo artesonado de latón.		●			El cielo raso se encuentra en buenas condiciones.
Puertas	Puerta doble hoja de madera maciza pintada.			●		La puerta doble hoja de madera, presenta ciertas fisuras y la cerradura no funciona.
Ventanas	Ventanas con estructura de madera.		●			Ventana en buenas condiciones, no requiere mantenimiento.
Iluminación	Natural	Proviene de ventanas.		●		Se requiere mayor iluminación como zona de lectura, pero que garantice el cuidado de los libros existentes.

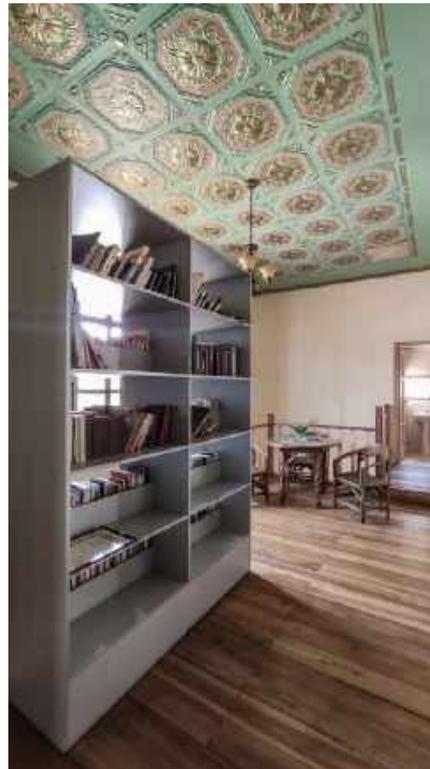
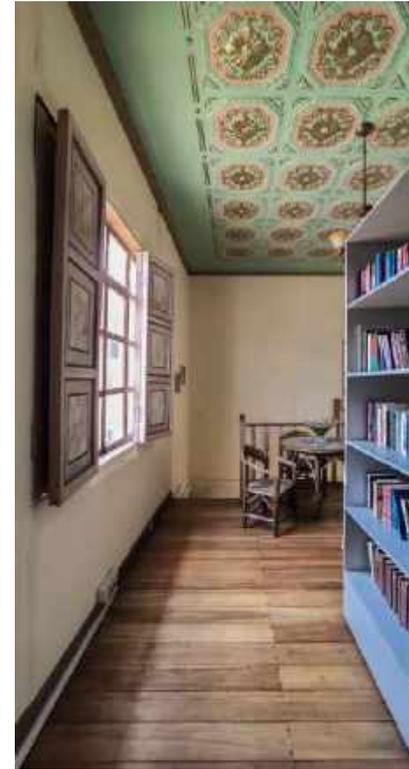
84 VISTA 1 ZONA BIBLIOTECA
[Fotografía de: Julia Santacruz]. (2020).

ITEM	DESCRIPCIÓN		ESTADO			OBSERVACIONES
			BUENO	REGULAR	MALO	
Mampostería	Tipo	Mampostería de ladrillo . Mampostería de bahareque.	●			La mampostería de bahareque presenta cierto deterioro con fisuras e irregularidades y las instalaciones están vistas sobre la rastrera.
	Acabado	Enlucido y pintura.		●		
Piso	Piso enduelado de madera tono miel oscuro.		●			El piso presenta pequeñas fisuras, no es apto para alto tráfico y produce ruidos al pisar.
Cielo Raso	Cielo raso de estuco con relieve y pintado, tipo artesonado de latón.		●			El cielo raso se encuentra en buenas condiciones.
Puertas	Puerta doble hoja de madera maciza pintada. Puerta de madera maciza pintada.			●		La puerta doble hoja de madera, presenta ciertas fisuras y la cerradura no funciona.
Ventanas	Ventanas con estructura de madera.		●			Ventana en buenas condiciones, no requiere mantenimiento.
Iluminación	Natural	Proviene de ventanas.	●	●		Se requiere mayor iluminación como zona de lectura, pero que garantice el cuidado de los libros existentes.

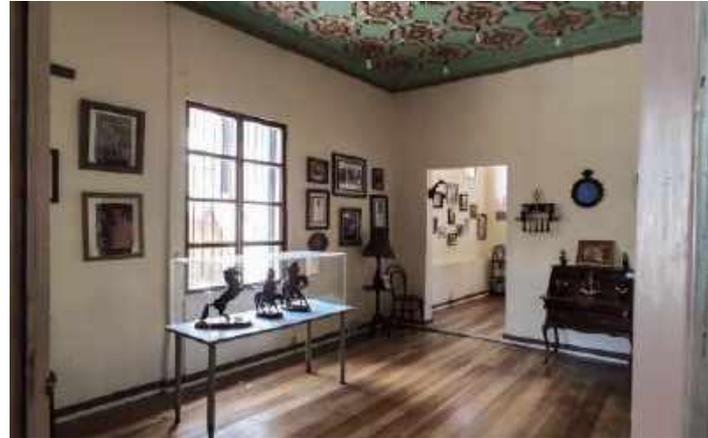
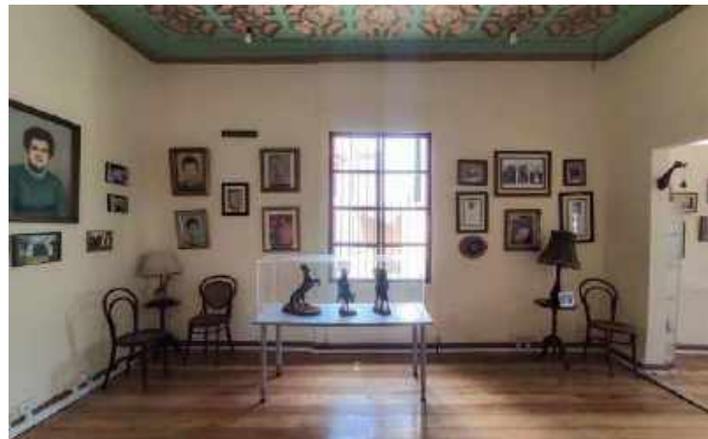
89 VISTA 1 SALA EXPOSITIVA 2
[Fotografía de: Julia Santacruz]. (2020).

ITEM	DESCRIPCIÓN		ESTADO			OBSERVACIONES
			BUENO	REGULAR	MALO	
Mampostería	Tipo	Mampostería de ladrillo . Mampostería de bahareque.	●			La mampostería de bahareque presenta cierto deterioro con fisuras e irregularidades y las instalaciones están vistas sobre la rastrera.
	Acabado	Enlucido y pintura.		●		
Piso	Piso enduelado de madera tono miel oscuro.		●			El piso presenta pequeñas fisuras, no es apto para alto tráfico y produce ruidos al pisar.
Cielo Raso	Cielo raso de estuco con relieve y pintado, tipo artesonado de latón.		●			El cielo raso se encuentra en buenas condiciones.
Puertas	No existen.					
Ventanas	Ventanas con estructura de madera.		●			Ventana en buenas condiciones, no requiere mantenimiento.
Iluminación	Natural	Proviene de ventanas.		●		Se requiere iluminación puntual, según cada tipo de pieza expositiva.
	Artificial	Bombillas tradicionales.				
Mobiliario	Mesas, sillas, vitrina.		●			Mobiliario en buenas condiciones, pero no responde a las necesidades espaciales.

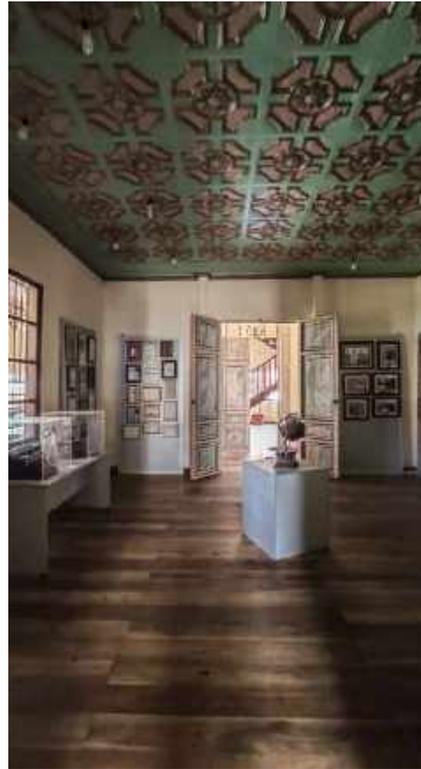
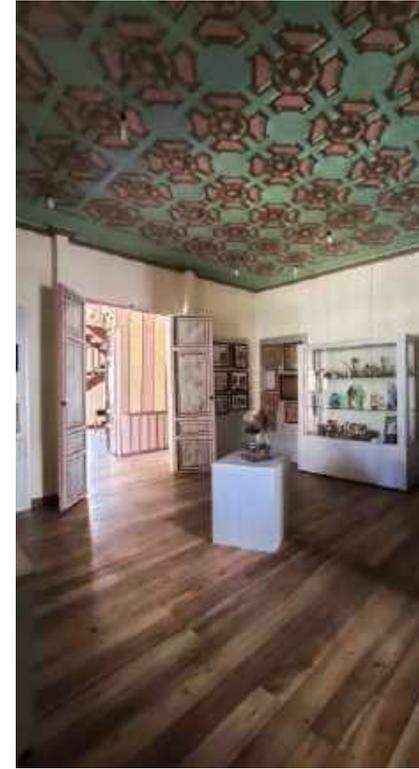
92 VISTA 1 SALA EXPOSITIVA 3
[Fotografía de: Julia Santacruz]. (2020).

La mampostería de bahareque presenta cierto deterioro con fisuras e irregularidades y las instalaciones están vistas sobre la rastrera.
	Acabado	Enlucido y pintura.

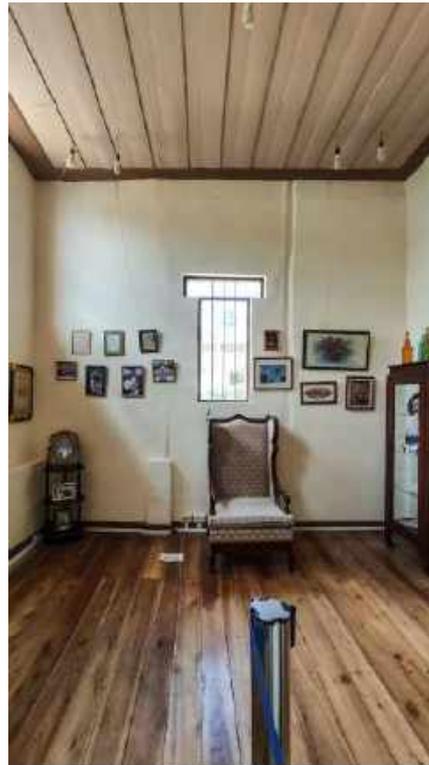
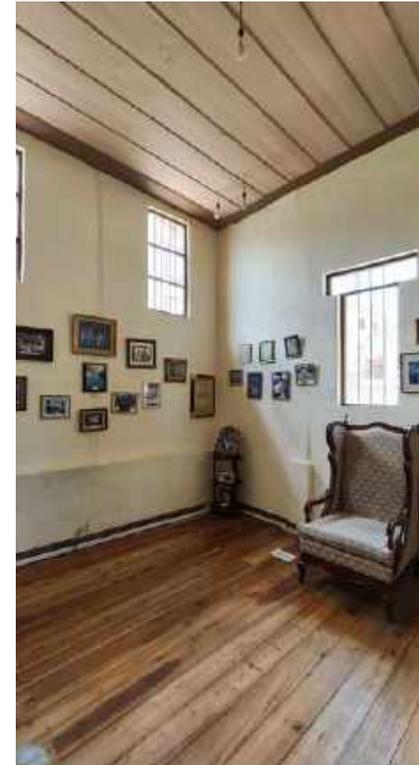
95 VISTA 1 SALA EXPOSITIVA 1
[Fotografía de: Julia Santacruz]. (2020).

ITEM	DESCRIPCIÓN		ESTADO			OBSERVACIONES
			BUENO	REGULAR	MALO	
Mampostería	Tipo	Mampostería de ladrillo . Mampostería de bahareque.	●			La mampostería de bahareque presenta cierto deterioro con fisuras e irregularidades y las instalaciones están vistas sobre la rastrera.
	Acabado	Enlucido y pintura.		●		
Piso	Piso enduelado de madera tono miel oscuro.		●			El piso presenta pequeñas fisuras, no es apto para alto tráfico y produce ruidos al pisar.
Cielo Raso	Cielo raso enduelado de madera y pintado.		●			El cielo raso de madera, tiene ciertas irregularidades en las duelas y la pintura.
Puertas	Puerta doble hoja de madera maciza pintada.			●		La puerta doble hoja de madera, presenta ciertas fisuras y la cerradura no funciona.
Ventanas	Ventanas con estructura de madera y protección de metal.		●			Ventana en buenas condiciones, no requiere mantenimiento.
Iluminación	Natural	Proviene de ventanas.		●		Se requiere iluminación puntual, según cada tipo de pieza expositiva.

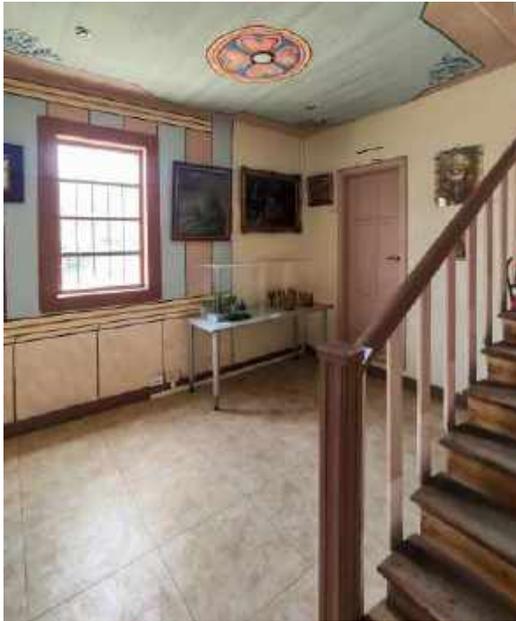
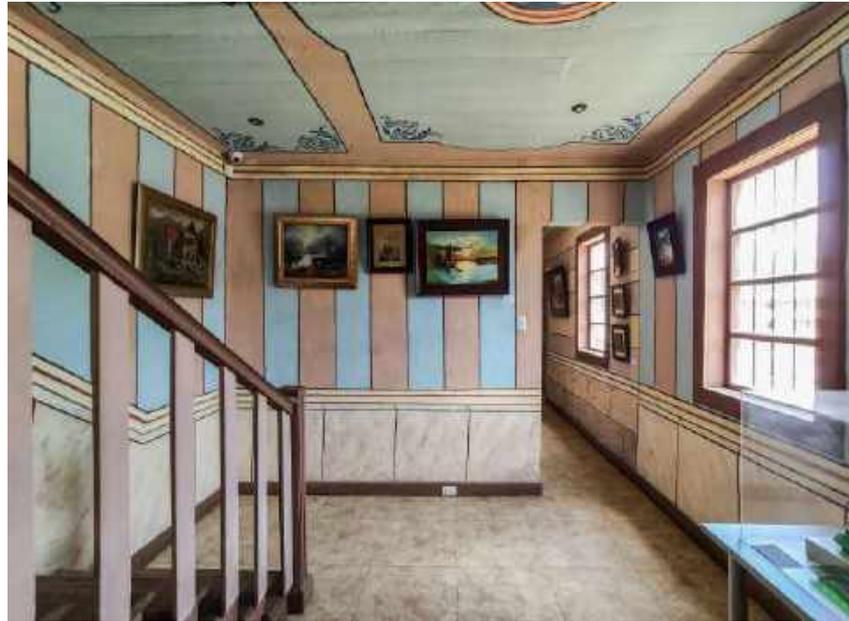
98 VISTA 1 VESTÍBULO CIRCULACIÓN VERTICAL 2

ITEM	DESCRIPCIÓN		ESTADO			OBSERVACIONES
			BUENO	REGULAR	MALO	
Mampostería	Tipo	Mampostería de ladrillo . Mampostería de bahareque.	●			La mampostería de bahareque presenta cierto deterioro con fisuras e irregularidades y las instalaciones están vistas sobre la rastrera.
	Acabado	Enlucido y pintura.		●		
Piso	Piso de cerámica de 50x50 cm		●			El piso se encuentra en buenas condiciones.
Cielo Raso	Cielo raso enduelado de madera y pintado.		●			El cielo raso de madera pintado, tiene ciertas irregularidades en las duelas y la paleta cromática es amplia.
Puertas	Puerta de madera maciza pintada.			●		La puerta está en condiciones óptimas.
Ventanas	Ventanas con estructura de madera y protección de metal.		●			Ventana en buenas condiciones, no requiere mantenimiento.
Iluminación	Natural	Proviene de ventanas.		●		Se requiere mayor iluminación, ya que este espacio es un punto de conexión con el acceso vertical y las salas expositivas.

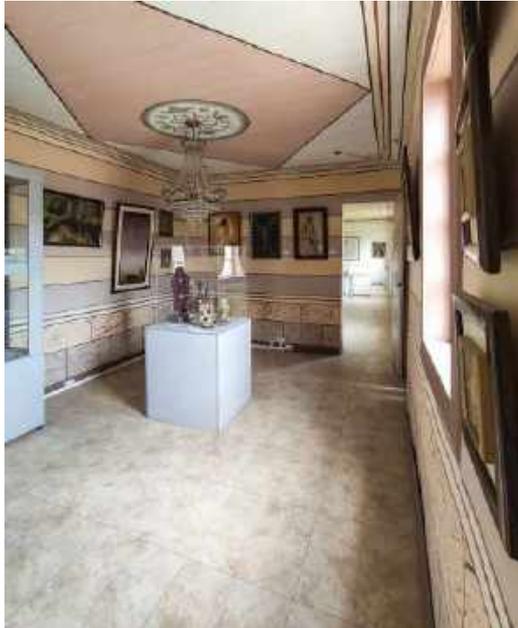
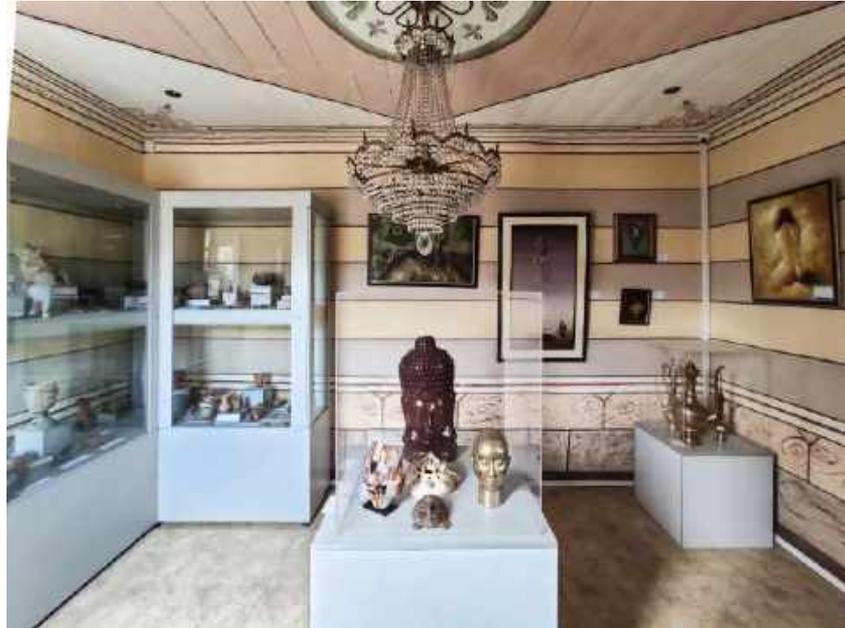
103 VISTA 1 SALA EXPOSITIVA 4

ITEM	DESCRIPCIÓN		ESTADO			OBSERVACIONES
			BUENO	REGULAR	MALO	
Mampostería	Tipo	Mampostería de ladrillo . Mampostería de bahareque.	●			La mampostería de bahareque presenta cierto deterioro con fisuras e irregularidades y las instalaciones están vistas sobre la rastrera.
	Acabado	Enlucido y pintura.		●		
Piso	Piso de cerámica de 50x50 cm		●			El piso se encuentra en buenas condiciones.
Cielo Raso	Cielo raso enduelado de madera y pintado.		●			El cielo raso de madera pintado, tiene ciertas irregularidades en las duelas y la paleta cromática es amplia.
Puertas	Puerta de madera maciza pintada. Puerta doble de madera maciza pintada.			●		La puerta doble hoja de madera, presenta ciertas fisuras y la cerradura no funciona.
Ventanas	Ventanas con estructura de madera y protección de metal.		●			Ventana en buenas condiciones, no requiere mantenimiento.
Iluminación	Natural	Proviene de ventanas.		●		Se requiere iluminación puntual, según cada tipo de pieza expositiva.

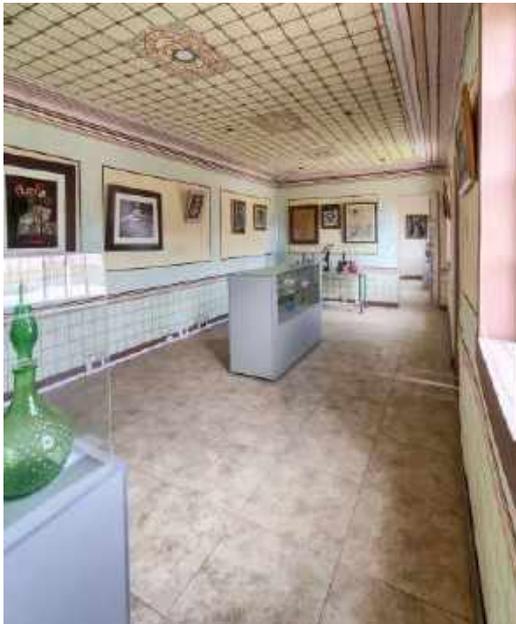
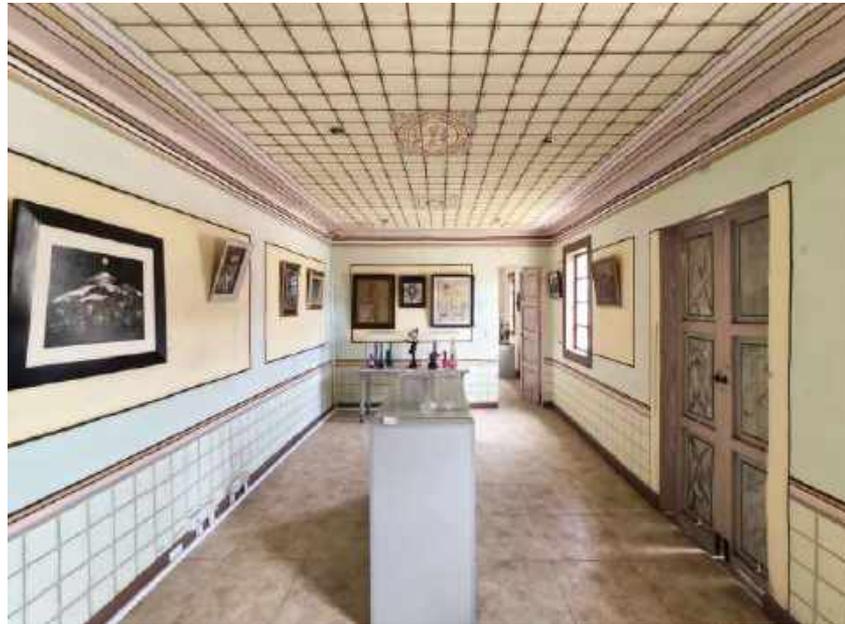
106 VISTA 1 SALA EXPOSITIVA 5

ITEM	DESCRIPCIÓN		ESTADO			OBSERVACIONES
			BUENO	REGULAR	MALO	
Mampostería	Tipo	Mampostería de ladrillo . Mampostería de bahareque.	●			La mampostería de bahareque presenta cierto deterioro con fisuras e irregularidades y las instalaciones están vistas sobre la rastrera.
	Acabado	Enlucido y pintura.		●		
Piso	Piso de cerámica de 50x50 cm		●			El piso se encuentra en buenas condiciones.
Cielo Raso	Cielo raso enduelado de madera y pintado.		●			El cielo raso de madera pintado, tiene ciertas irregularidades en las duelas y la paleta cromática es amplia.
Puertas	Puerta de madera maciza pintada. Puerta doble de madera maciza pintada.			●		La puerta doble hoja de madera, presenta ciertas fisuras y la cerradura no funciona.
Ventanas	Ventanas con estructura de madera y protección de metal.		●			Ventana en buenas condiciones, no requiere mantenimiento.
Iluminación	Natural	Proviene de ventanas.		●		Se requiere iluminación puntual, según cada tipo de pieza expositiva.

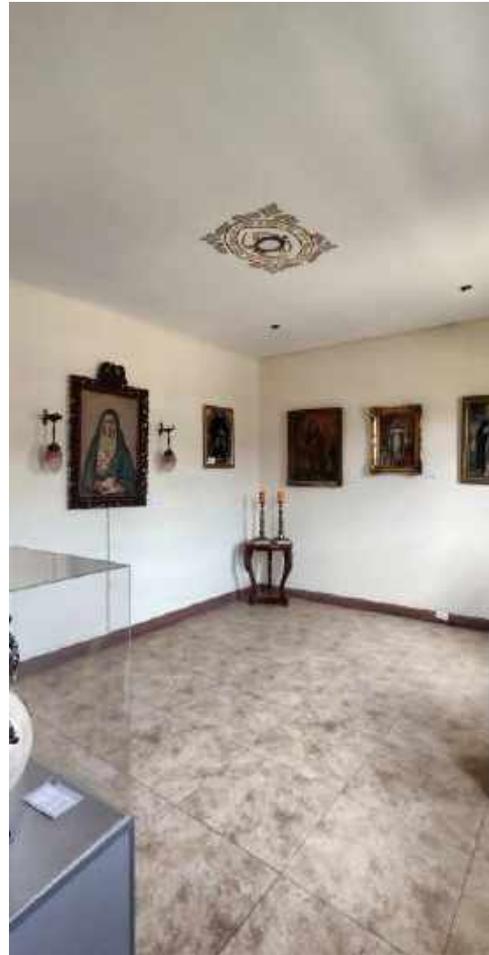
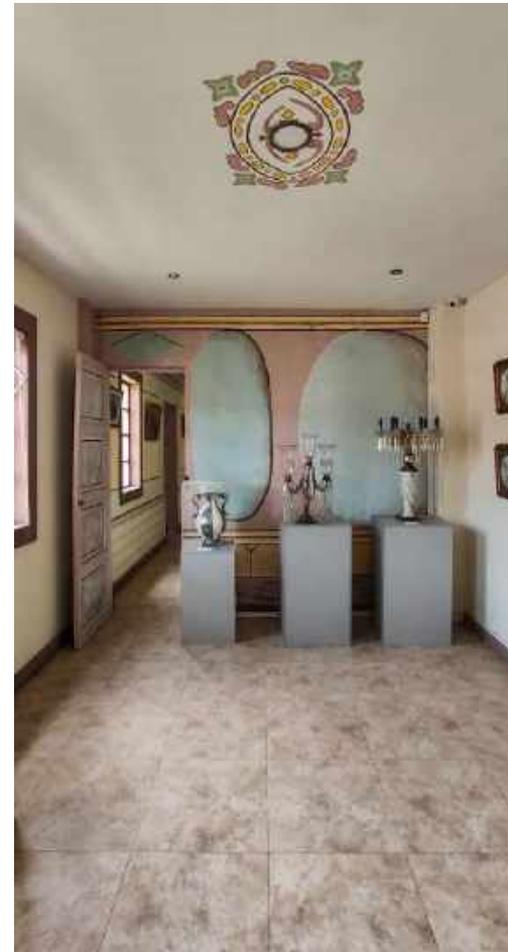
109 VISTA 1 SALA EXPOSITIVA 6

ITEM	DESCRIPCIÓN		ESTADO			OBSERVACIONES
			BUENO	REGULAR	MALO	
Mampostería	Tipo	Mampostería de ladrillo . Mampostería de bahareque.	●			La mampostería de bahareque presenta cierto deterioro con fisuras e irregularidades y las instalaciones están vistas sobre la rastrera.
	Acabado	Enlucido y pintura.		●		
Piso	Piso de cerámica de 50x50 cm		●			El piso se encuentra en buenas condiciones.
Cielo Raso	Cielo raso de estuco, acabado de pintura.		●			El cielo raso se encuentra en buenas condiciones.
Puertas	Puerta de madera maciza pintada. Puerta doble de madera maciza pintada.			●		La puerta doble hoja de madera, presenta ciertas fisuras y la cerradura no funciona.
Ventanas	Ventanas con estructura de madera y protección de metal.		●			Ventana en buenas condiciones, no requiere mantenimiento.
Iluminación	Natural	Proviene de ventanas.		●		Se requiere iluminación puntual, según cada tipo de pieza expositiva.

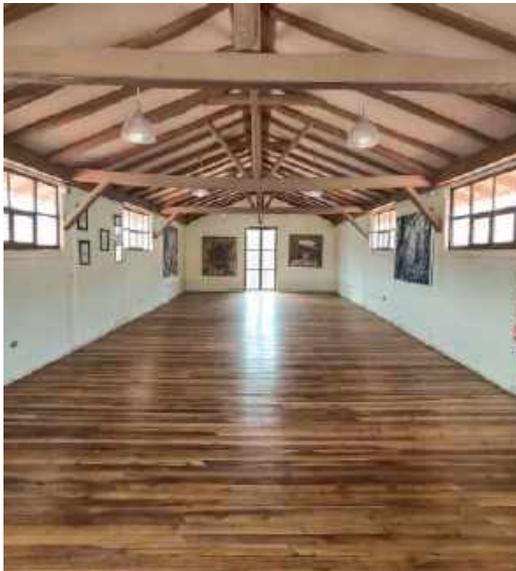
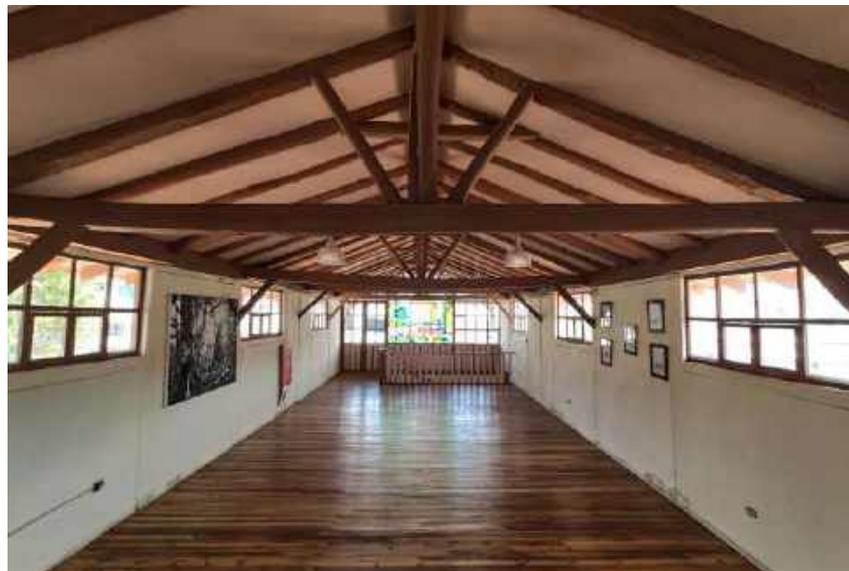
112 VISTA 1 BUHARDILLA
[Fotografía de: Julia Santacruz]. (2020).

ITEM	DESCRIPCIÓN		ESTADO			OBSERVACIONES
			BUENO	REGULAR	MALO	
Mampostería	Tipo	Mampostería de ladrillo . Mampostería de bahareque.	●			La mampostería de bahareque presenta cierto deterioro con fisuras e irregularidades y las instalaciones están vistas sobre la rastrera.
	Acabado	Enlucido y pintura.		●		
Piso	Piso enduelado de madera tono miel oscuro.		●			El piso presenta pequeñas fisuras, no es apto para alto tráfico y produce ruidos al pisar.
Cielo Raso	No existe.					Cubierta a dos aguas con vigas de madera vistas.
Puertas	Puertas doble hoja de madera y vidrio.			●		Las puertas presentan un leves fisuras.
Ventanas	Ventanas con estructura de madera. Vitral decorativo.		●			Ventana en buenas condiciones, no requiere mantenimiento. Vitral que conecta con el balcón.
Iluminación	Natural	Proviene de puertas y ventanas.		●		Se requiere iluminación puntual, según la funcionalidad que tome este espacio.

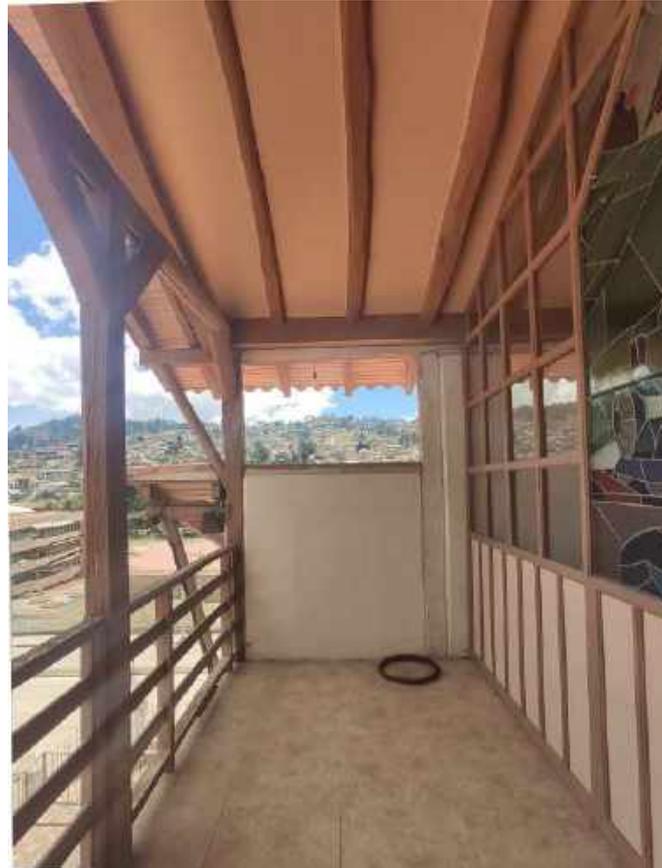
T15 VISTA 1 BALCÓN 2
[Fotografía de: Julia Santacruz]. (2020).

ITEM	DESCRIPCIÓN		ESTADO			OBSERVACIONES
			BUENO	REGULAR	MALO	
Mampostería	Tipo	Mampostería de ladrillo .	●			
	Acabado	Enlucido y pintura. Antepecho de madera.		●		La mampostería carece de un proceso de empaste, para un mejor terminado.
Piso	Piso de cerámica de 50x50 cm.		●			El piso se encuentra en buenas condiciones.
Cielo Raso	No existe.		●			Cubierta a dos aguas con vigas de madera vistas.
Puertas	Puerta doble hoja de madera y vidrio.			●		La puerta doble hoja de madera y vidrio, presenta un leve deterioro.
Ventanas	Vitril decorativo.		●			Vitril que conecta con el espacio interior.
Iluminación	Natural	Espacio exterior.		●		Se requiere iluminación puntual para darle progonismo a la fachada y al vitril existente.
	Artificial	Bombillas tradicionales.				
Mobiliario	No posee.

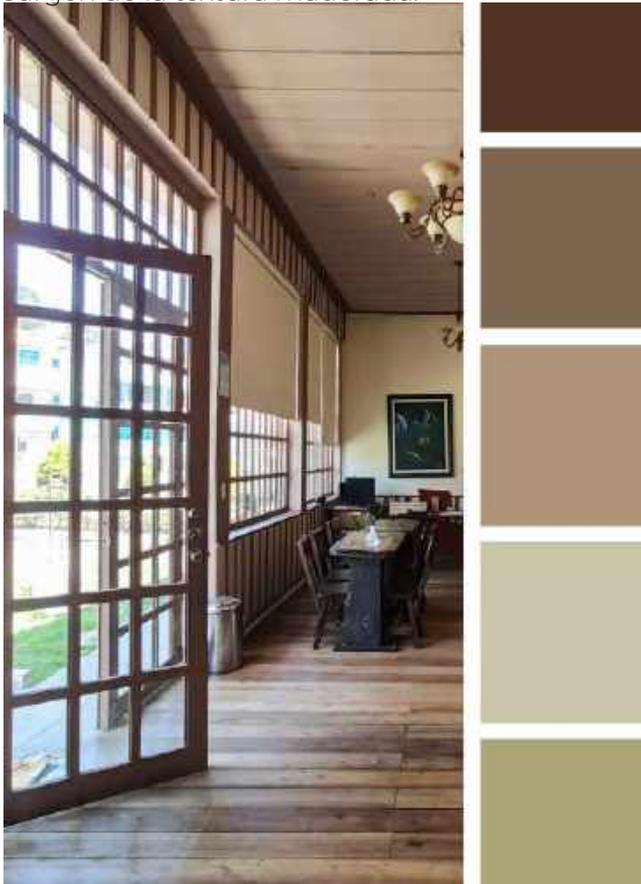
116 ANÁLISIS CROMÁTICO RECIBIDOR
[Fotografía de: Julia Santacruz]. (2020).

Predominio de tonalidades marrones, la mayoría surgen de la textura maderada.

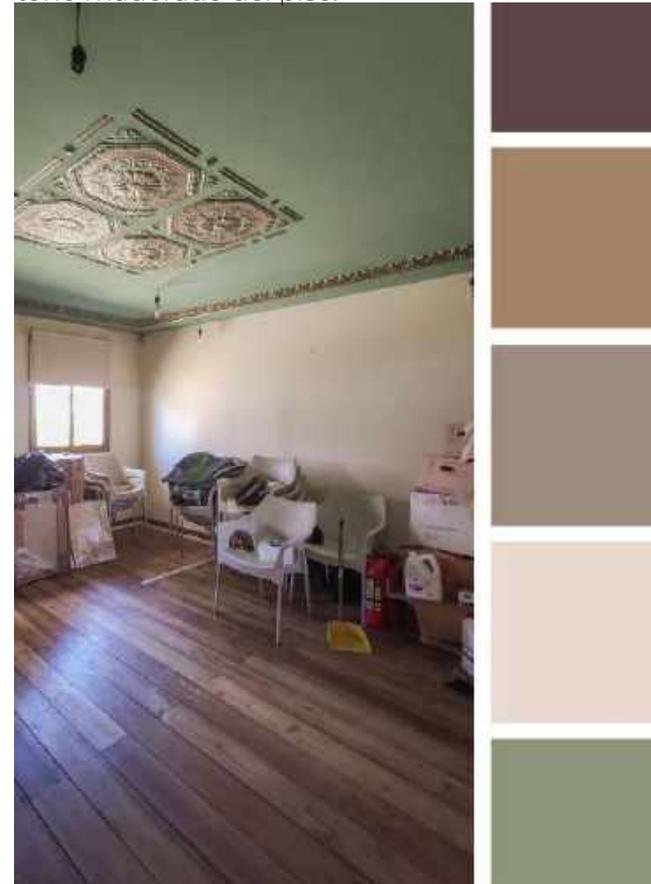
117 ANÁLISIS CROMÁTICO ZONA DE UTILERÍA
[Fotografía de: Julia Santacruz]. (2020).

Resalta el tono verde pastel del cielo raso sobre el tono maderado del piso.

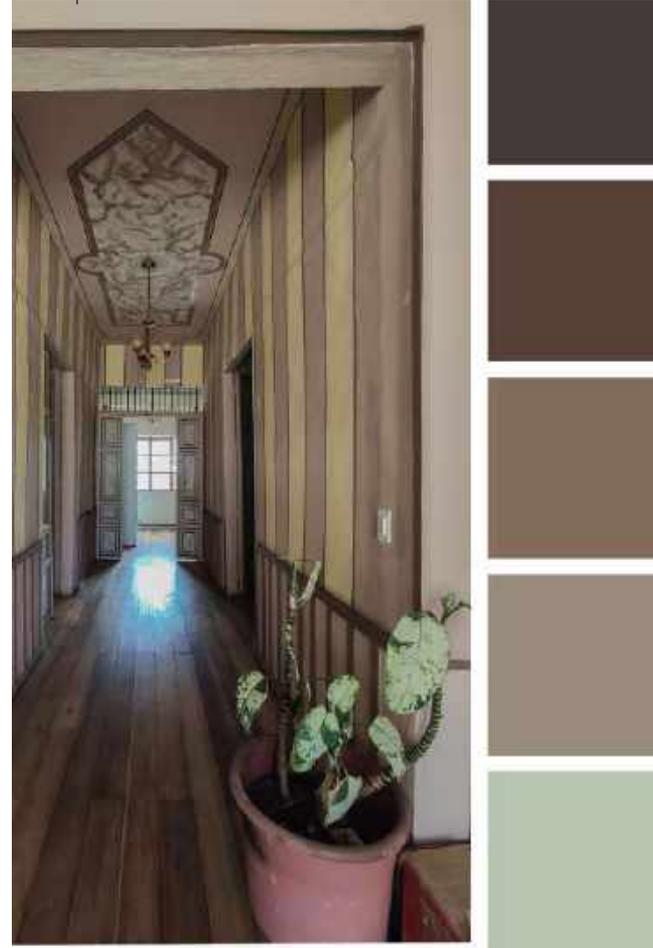
119 ANÁLISIS CROMÁTICO PASILLO PRINCIPAL
[Fotografía de: Julia Santacruz]. (2020).

Los tonos marrones de la madera, junto con la pintura mural en colores pasteles se conjugan en este pasillo.

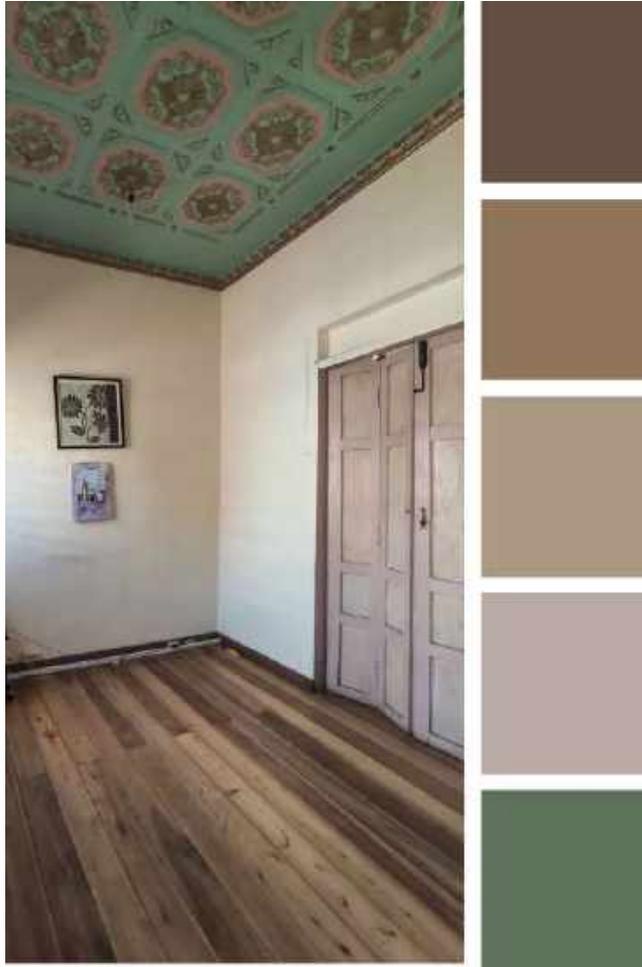
122 ANÁLISIS CROMÁTICO ZONA ADMINISTRATIVA
[Fotografía de: Julia Santacruz]. (2020).

Protagonismo completo de los colores pasteles del artesonado en el cielo raso.

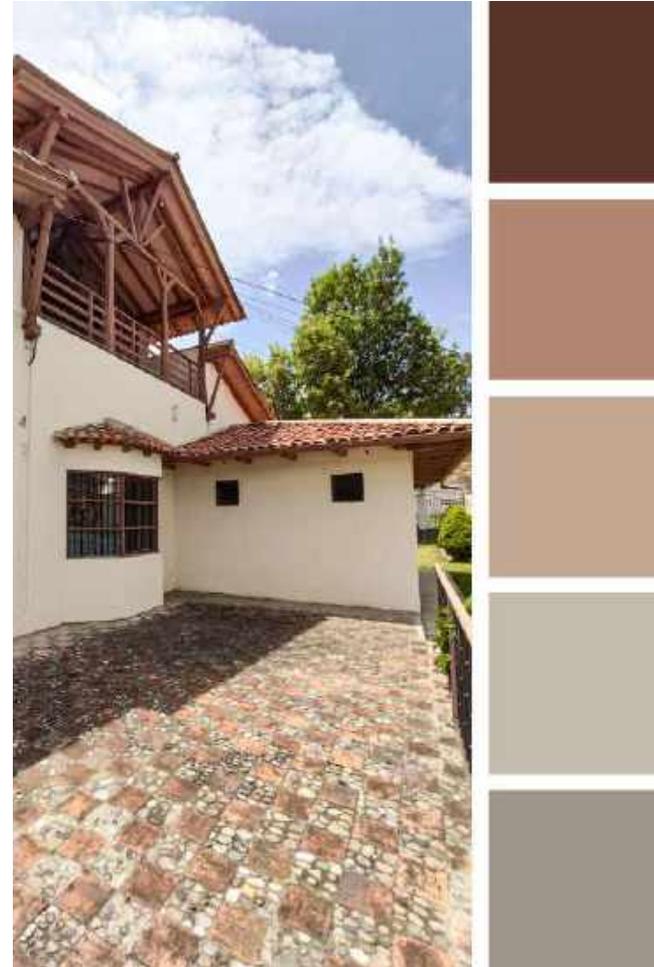
123 ANÁLISIS CROMÁTICO BALCÓN 1
[Fotografía de: Julia Santacruz]. (2020).

Predominio de tonalidades marrones y neutras, resalta el piso de ladrillo y piedra.
