UNIVERSIDAD DE CUENCA

Facultad de Artes
Carrera de Diseño de Interiores

Rediseño del museo Rodrigo Pesántez Rodas de la
ciudad de Azogues, integrando a la propuesta sus áreas verdes, para
fomentar su atractivo cultural

Trabajo de titulación previo a la obten-
ción del título de: Diseñador de Interiores.

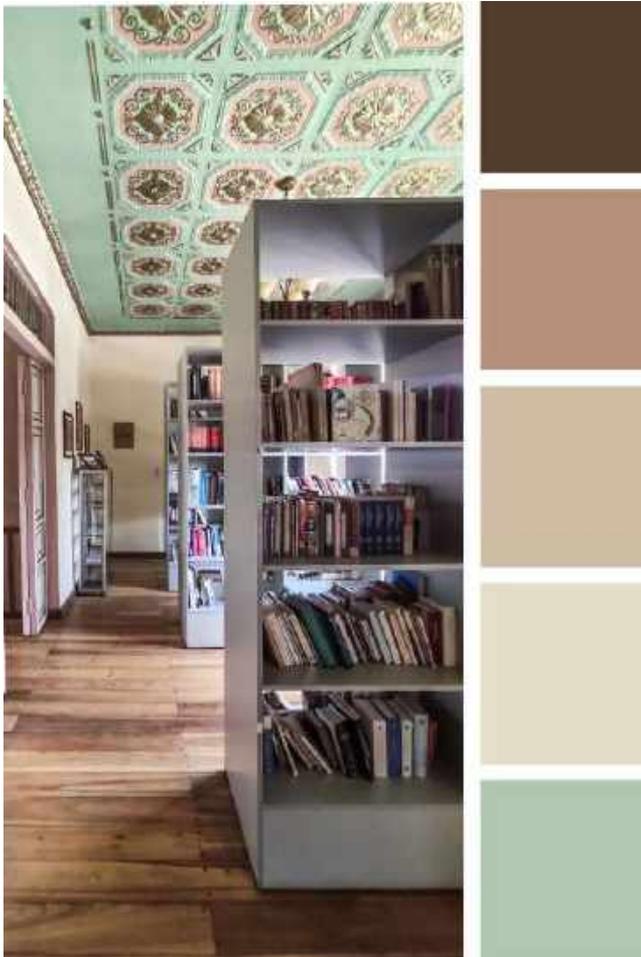
124 ANÁLISIS CROMÁTICO ZONA DE BIBLIOTECA 1
[Fotografía de: Julia Santacruz]. (2020).

Los tonos pasteles del cielo raso, reciben todo el protagonismo del espacio, el color de los libreros no armoniza el espacio.

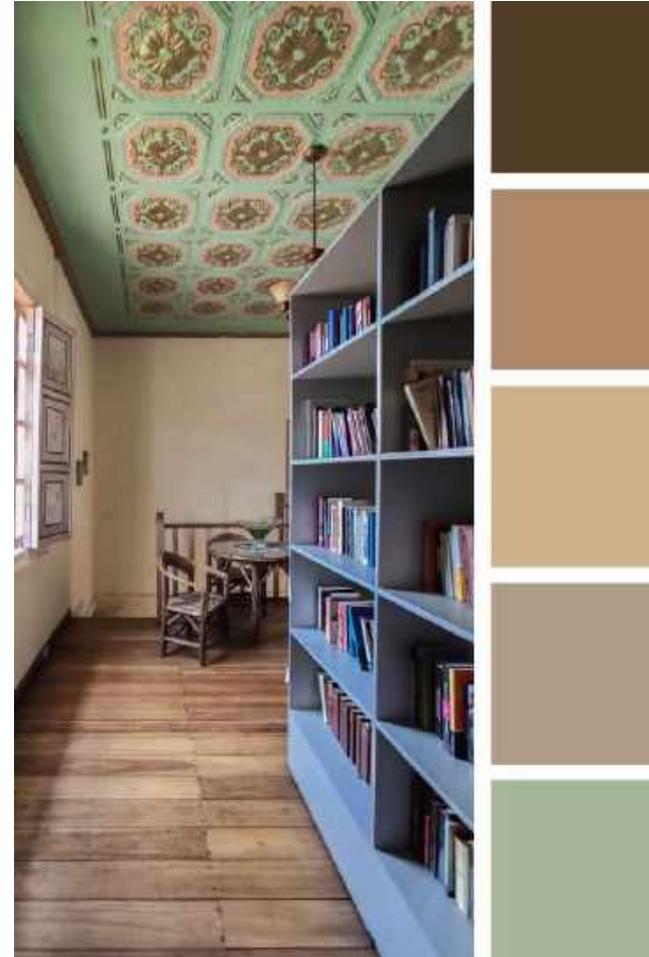
125 ANÁLISIS CROMÁTICO ZONA DE BIBLIOTECA 2
[Fotografía de: Julia Santacruz]. (2020).

Los tonos pasteles del cielo raso, reciben todo el protagonismo del espacio, el color de los libreros no armoniza el espacio.

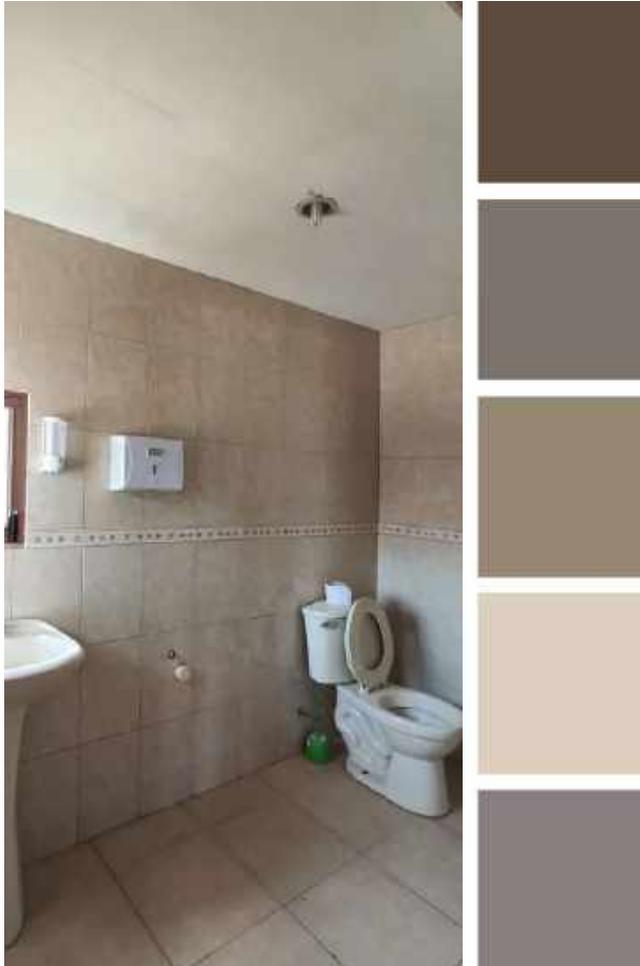
126 ANÁLISIS CROMÁTICO BAÑO 3
[Fotografía de: Julia Santacruz]. (2020).

Predominio de tonalidades neutras, produciendo monotonía en el espacio.

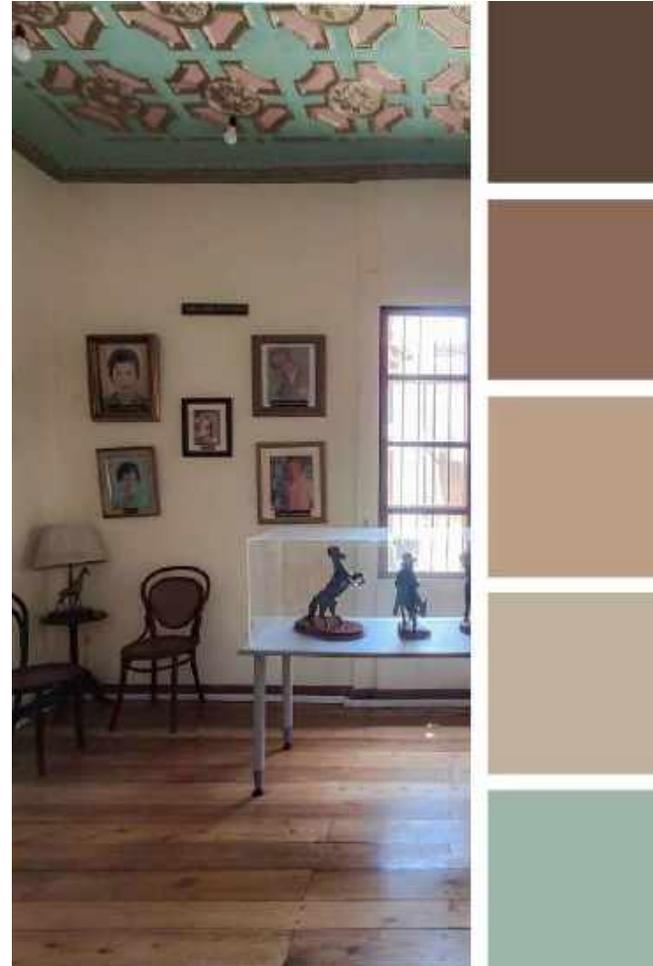
127 ANÁLISIS CROMÁTICO SALA EXPOSITIVA 2
[Fotografía de: Julia Santacruz]. (2020).

Protagonismo completo de los colores pasteles del artesonado en el cielo raso.

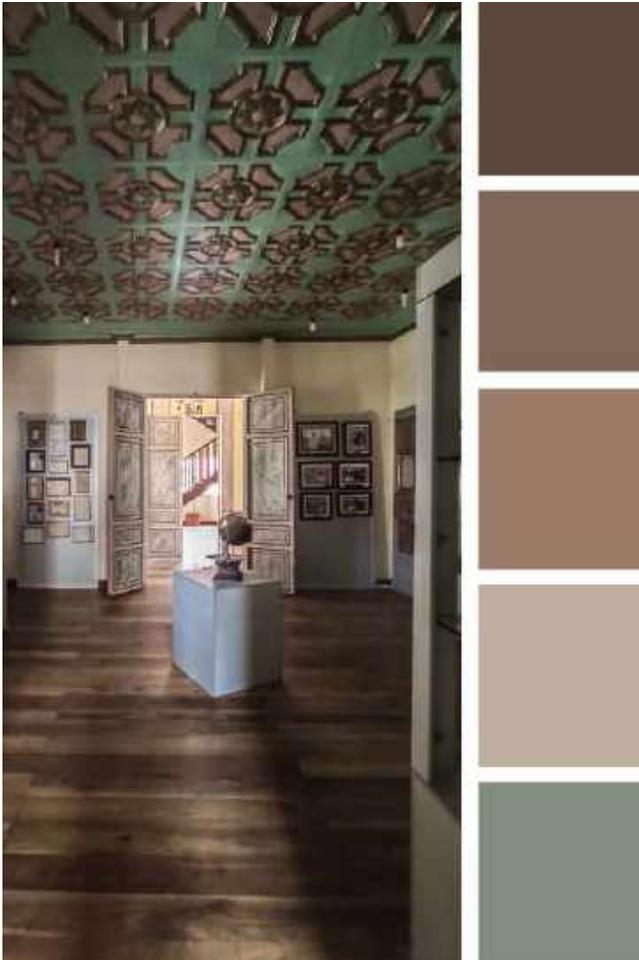
128 ANÁLISIS CROMÁTICO SALA EXPOSITIVA 3
[Fotografía de: Julia Santacruz]. (2020).

Protagonismo completo de los colores pasteles del artesanado en el cielo raso.

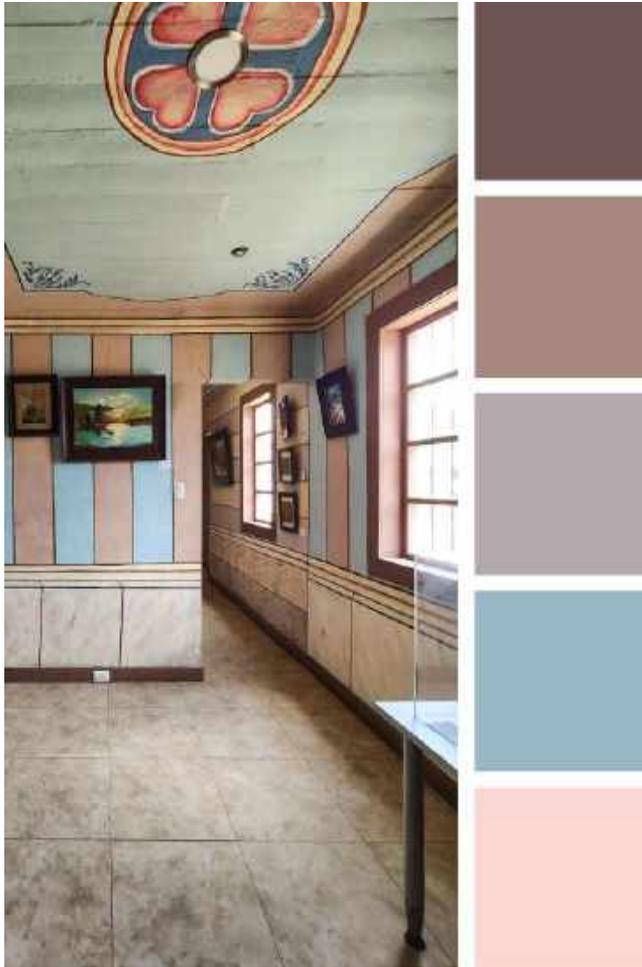
130 ANÁLISIS CROMÁTICO VESTÍBULO CIRCULACIÓN VERTICAL 2
[Fotografía de: Julia Santacruz]. (2020).

Los tonos pasteles predominan, pero no se armonizan con el piso y el espacio en general.

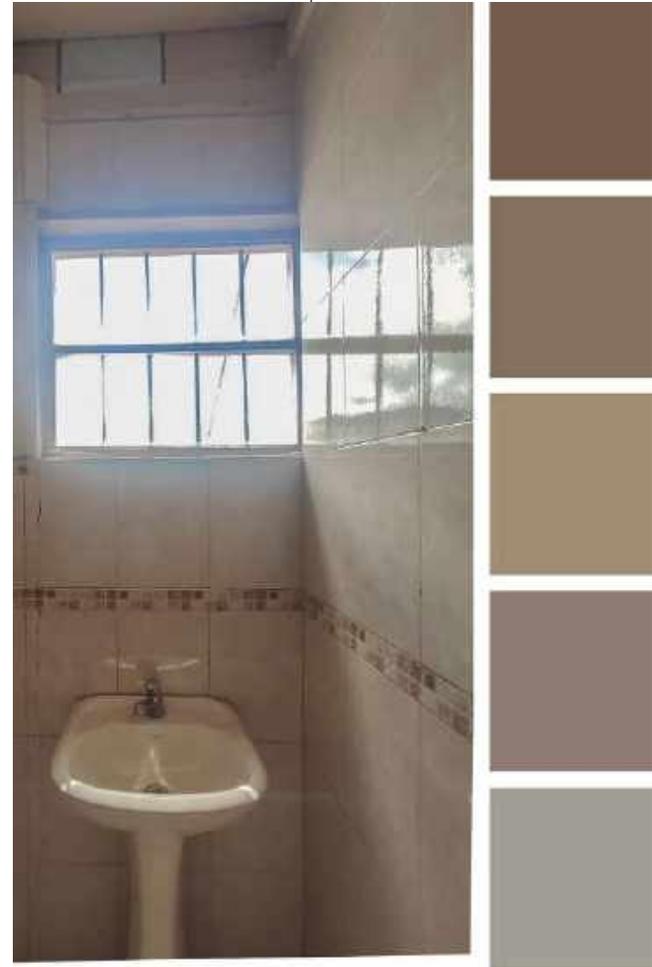
131 ANÁLISIS CROMÁTICO BAÑO 4
[Fotografía de: Julia Santacruz]. (2020).

Predominio de tonalidades neutras, produciendo monotonía en el espacio.

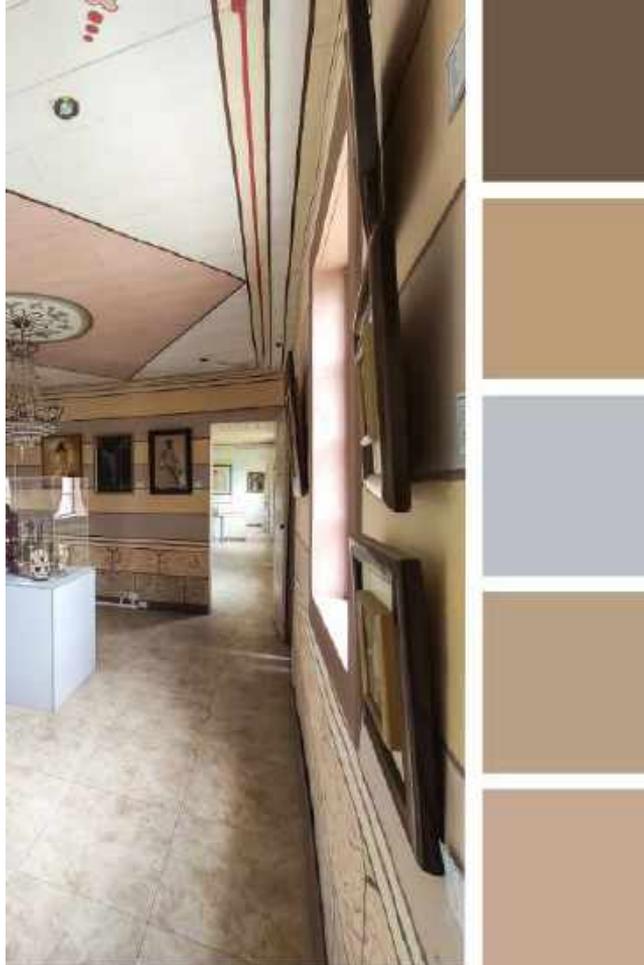
132 ANÁLISIS CROMÁTICO SALA EXPOSITIVA 4
[Fotografía de: Julia Santacruz]. (2020).

Los tonos pasteles predominan, pero no se armonizan con el piso ni el mobiliario.

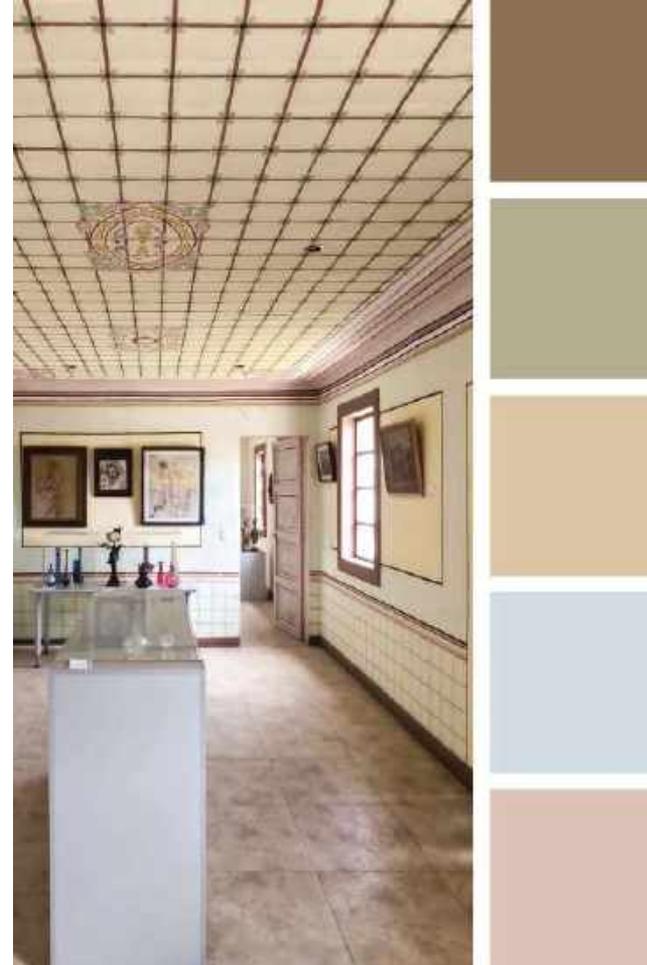
133 ANÁLISIS CROMÁTICO SALA EXPOSITIVA 5
[Fotografía de: Julia Santacruz]. (2020).

Los tonos pasteles predominan, pero no se armonizan con el piso ni el mobiliario.

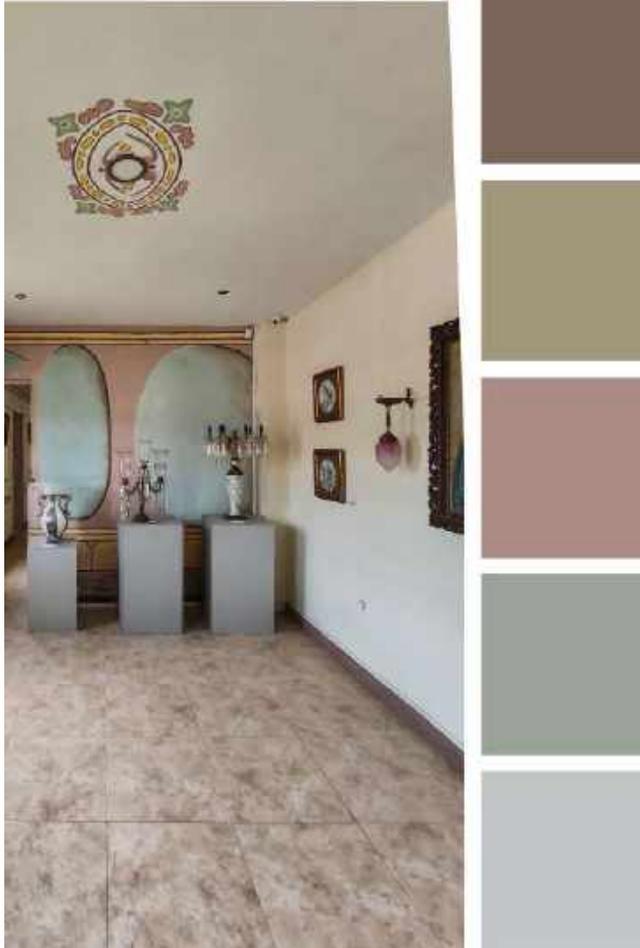
134 ANÁLISIS CROMÁTICO SALA EXPOSITIVA 6
[Fotografía de: Julia Santacruz]. (2020).

Se percibe la nueva intervención en color blanco, pero no se armoniza con el entorno pre-existente.

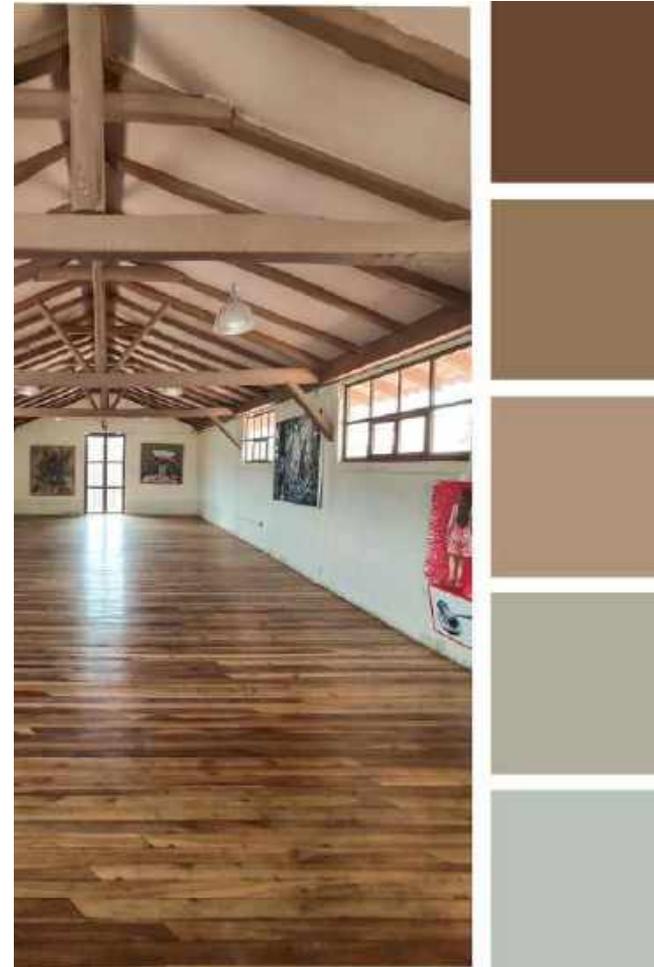
135 ANÁLISIS CROMÁTICO ZONA DE BUHARDILLA
[Fotografía de: Julia Santacruz]. (2020).

Existe un protagonismo de tonos maderados en el piso y la estructura de la cubierta.

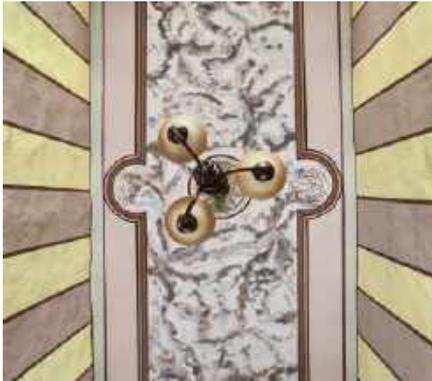
Cielo raso de estuco pintado. tipo mármol.

La edificación del museo se caracteriza por su variedad en materialidad y revestimientos; aquellos que predominan son: la madera, la pintura mural, y el estuco con relieve.

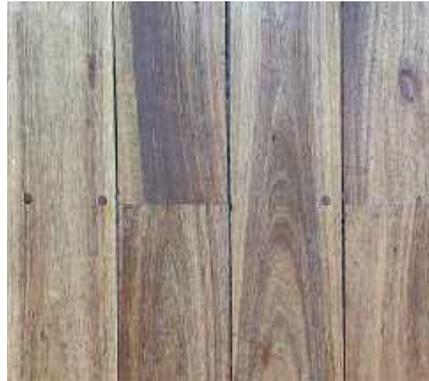
Piso enduelado de madera .

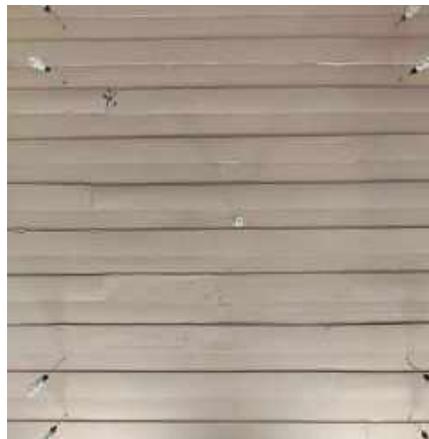
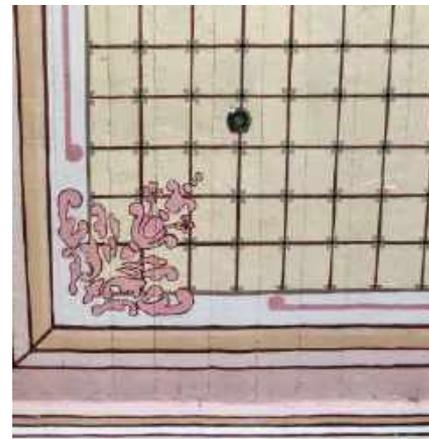
136 COLLAGE REVESTIMIENTOS
[Fotografía de: Julia Santacruz]. (2020).

Cielo raso enduelado de madera pintada.

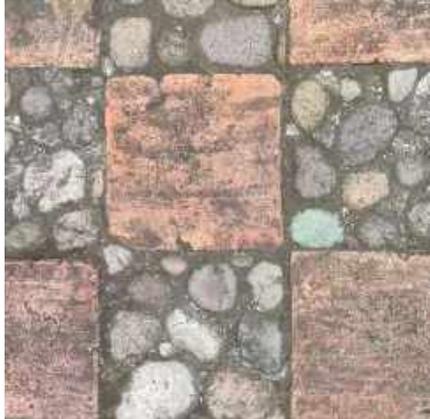
Piso mixto de ladrillo y piedra.

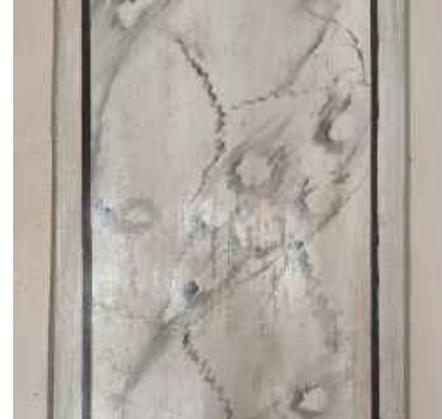
Puerta de madera pintada tipo mármol.

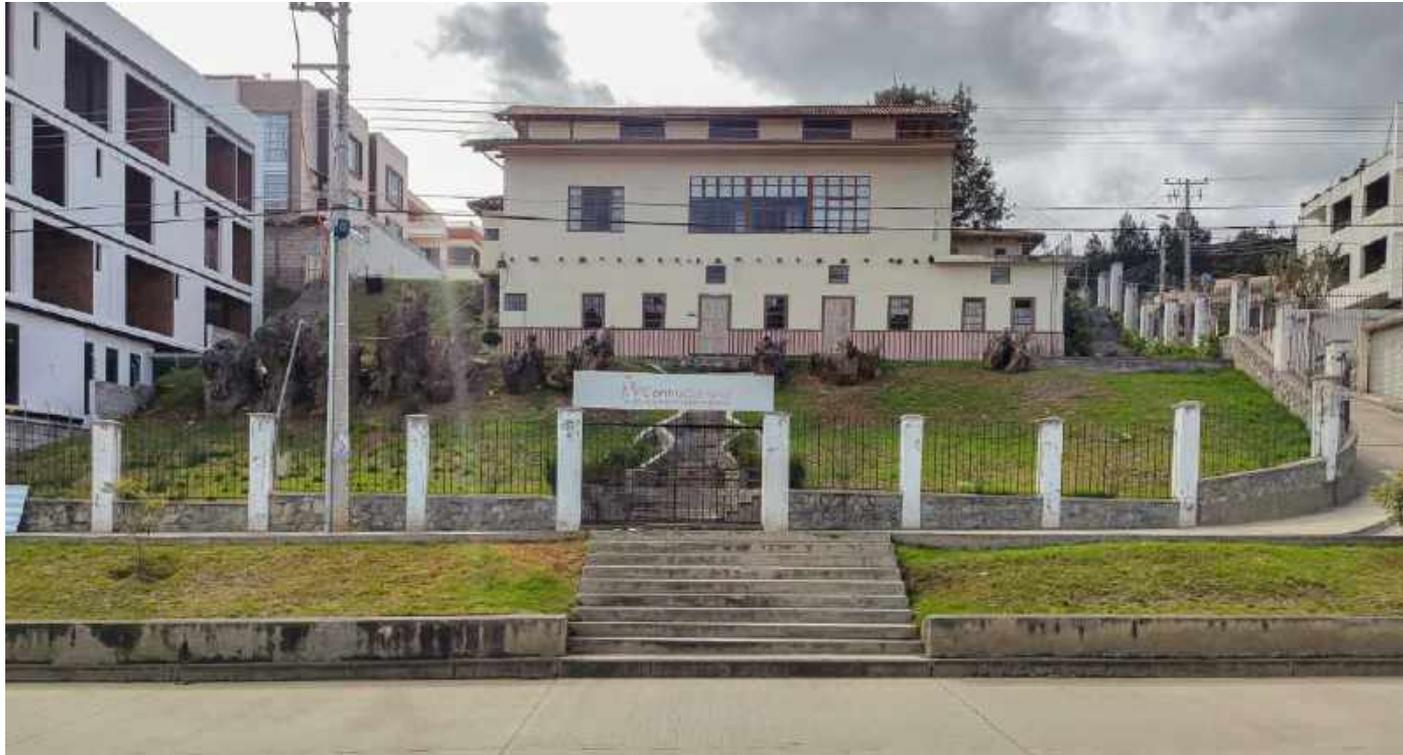
150 VISTA 6 HACIA LA EDIFICACIÓN
[Fotografía de: Julia Santacruz]. (2020).

Estos recursos visuales hacia la edificación museal evidencian el protagonismo del elemento arquitectónico republicano; así como la falta de mantenimiento de sus áreas verdes circundantes.

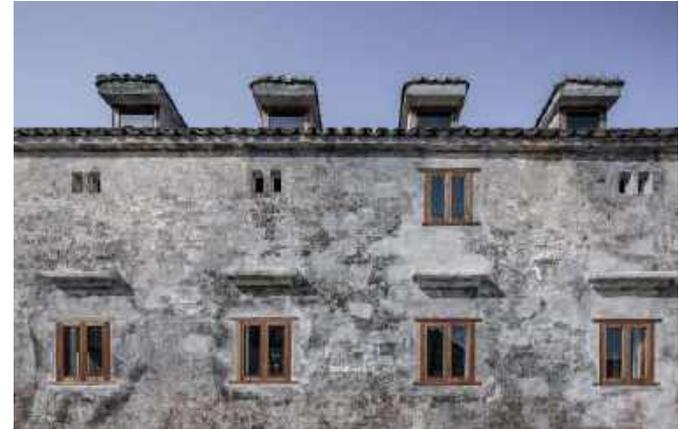
172 FACHADA VENTANAS TRIFORIAS

Dentro de los procesos de mayor trabajo, se resalta la implementación de ventanas de triforio en la cubierta y el aumento del número de ventanas en toda la edificación, para mejorar la ventilación e iluminación del espacio y garantizar tanto la conservación de las piezas museísticas como el confort de los visitantes en las distintas estaciones climáticas.

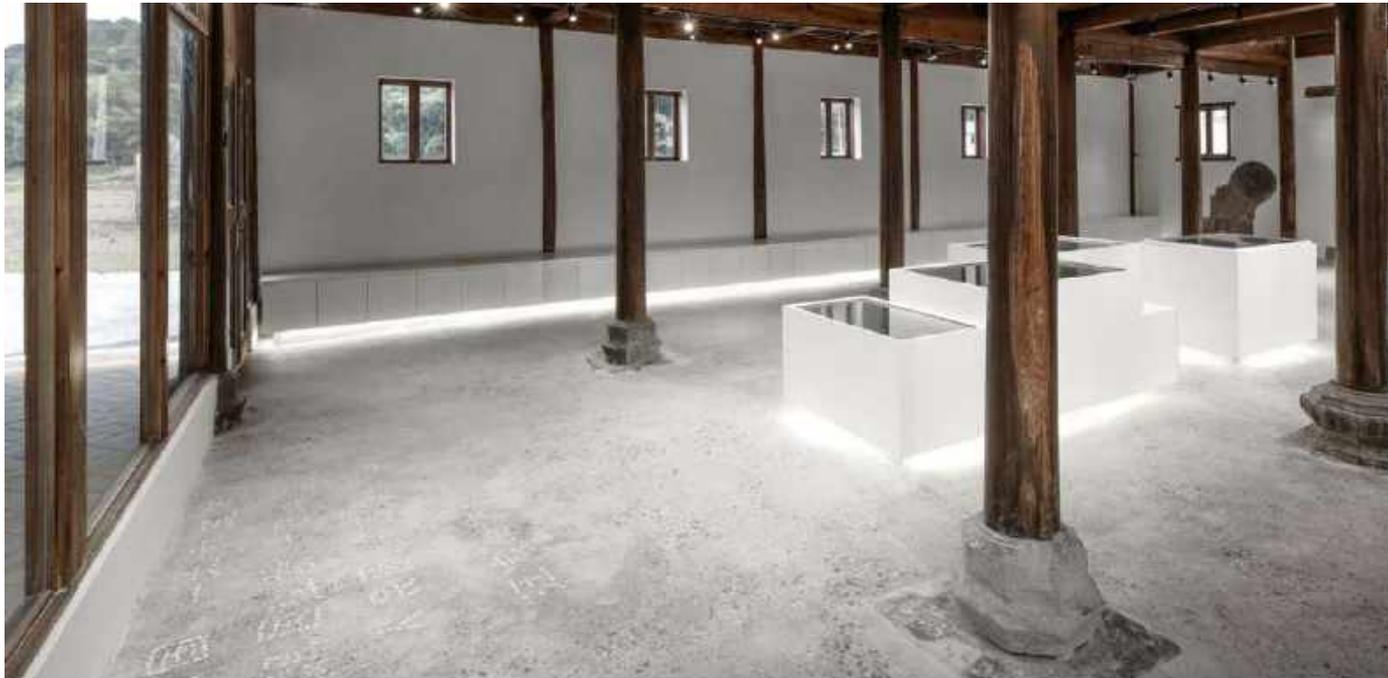
178 ANÁLISIS CROMÁTICO MUSEO CHIZHOU

El contraste entre la calidez de la madera y la tonalidad fría de pisos y paredes; caracterizan cromáticamente a los espacios de este museo.

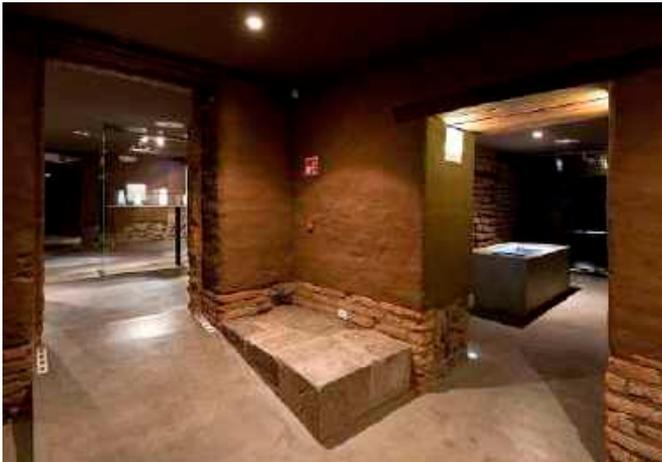
La conexión visual entre espacios es quizá la cualidad que más define la conceptualización de este espacio, por medio de grandes vanos libres de puertas, y enormes ventanales se logra la comunicación entre salas.
(López, 2010)

185 VISTA INTERIOR CASA DEL ALABADO, VANOS SIN PUERTAS
[Fotografía de: BAQ]. (2010).

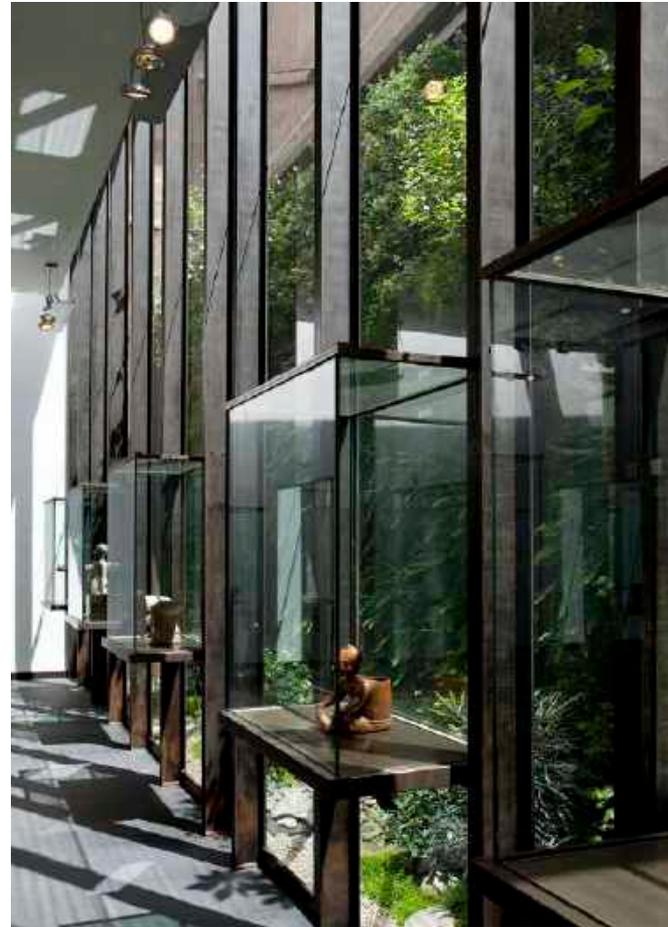
186 VISTA INTERIOR CASA DEL ALABADO, VENTANALES
[Fotografía de: BAQ]. (2010).

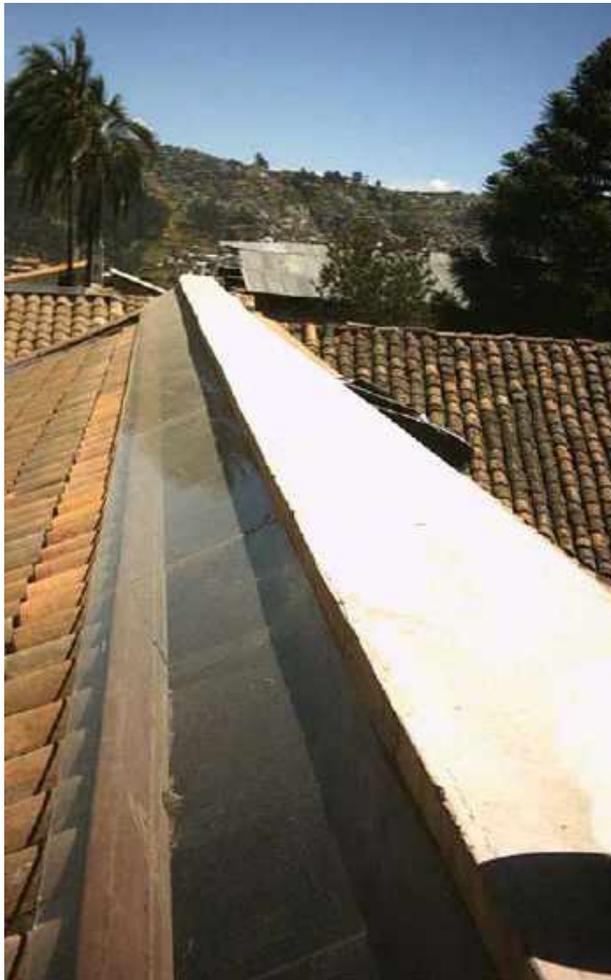
187 VISTA EXTERIOR CASA DEL ALABADO, CUMBRERO DE VIDRIO
[Fotografía de: BAQ]. (2010).

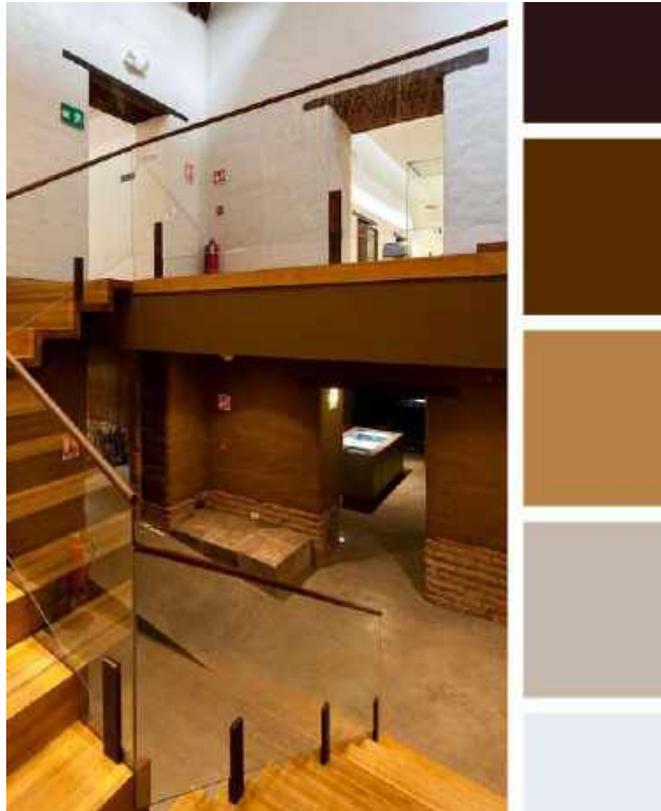
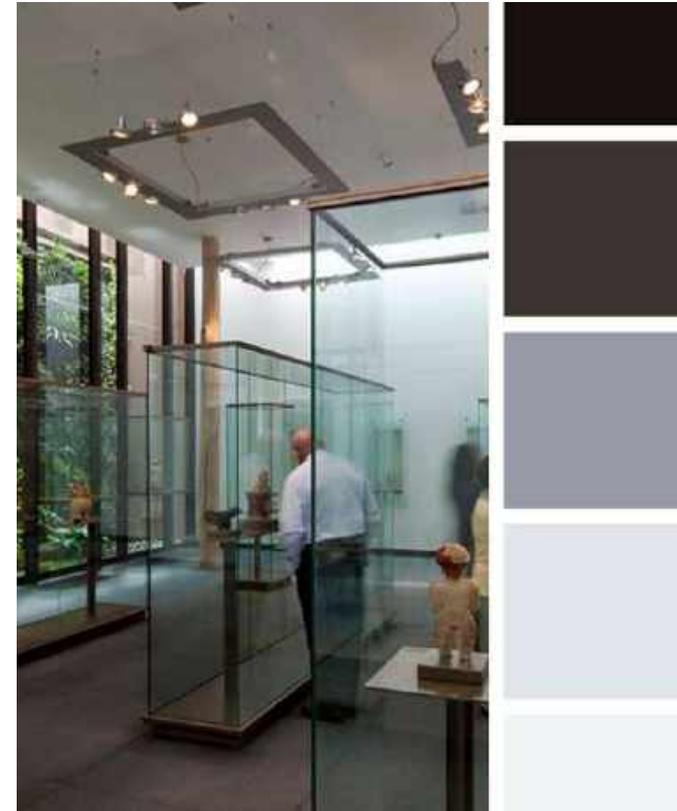
Se identifica un predominio de tonos marrones en la mayoría de espacios dentro de este museo; los mismos que provienen de la materialidad.

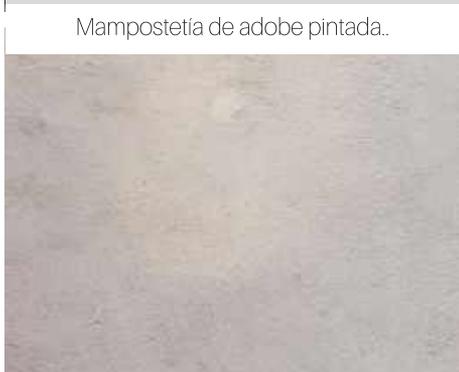
Mampostería de adobe pintada..

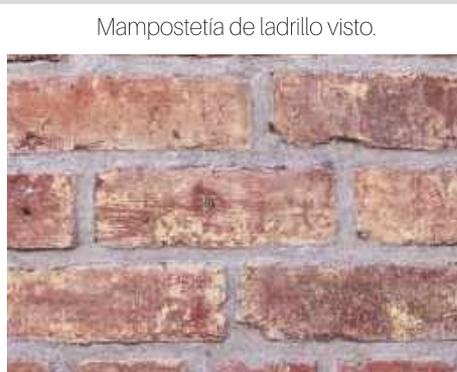
Mampostería de ladrillo visto.

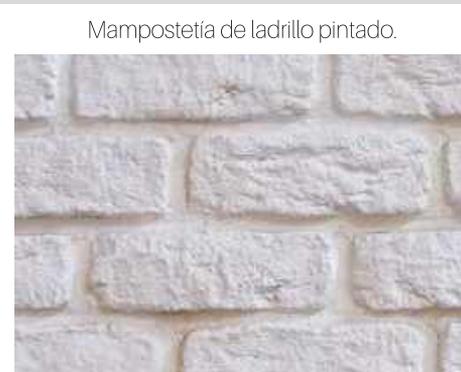
Mampostería de ladrillo pintado.

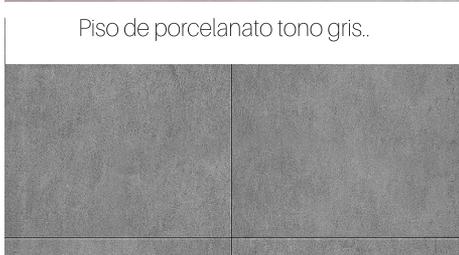
Piso de porcelanato tono gris..

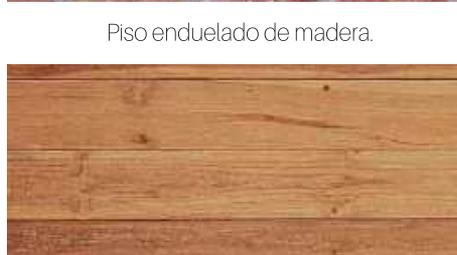
Piso enduelado de madera.

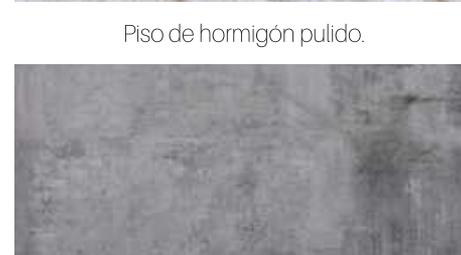
Piso de hormigón pulido.

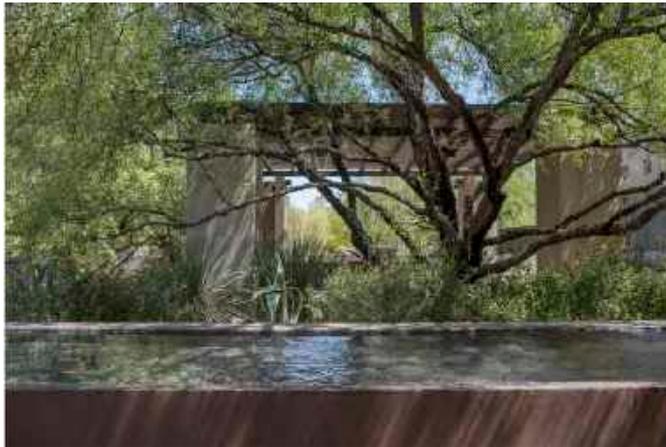
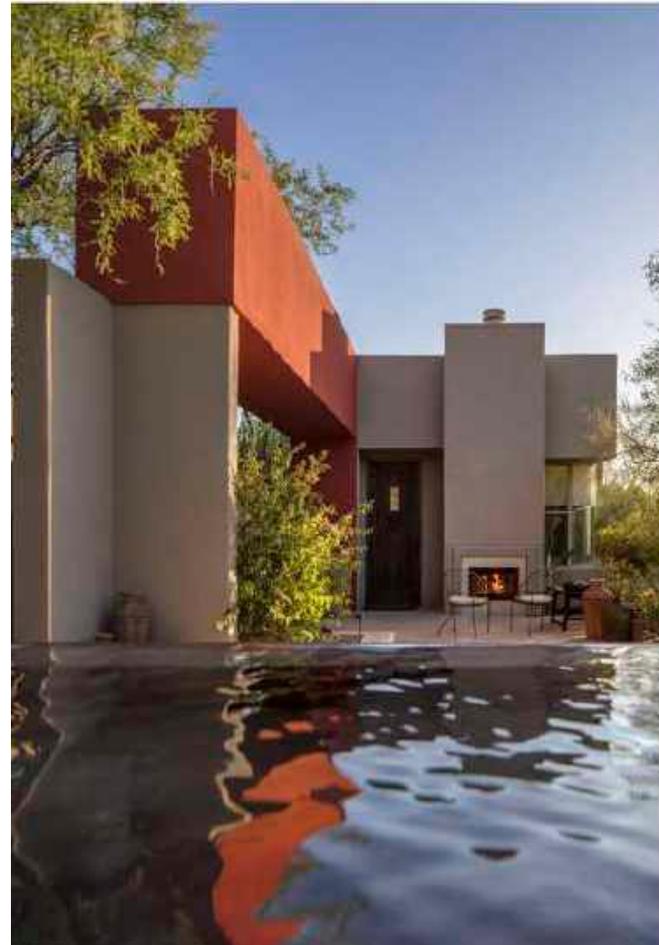
Los espejos de agua se convierten en un elemento crucial en este tipo de paisaje para equilibrar el entorno visual aprovechando su reflectividad; además producen un efecto de relajación y armonía en los espacios.

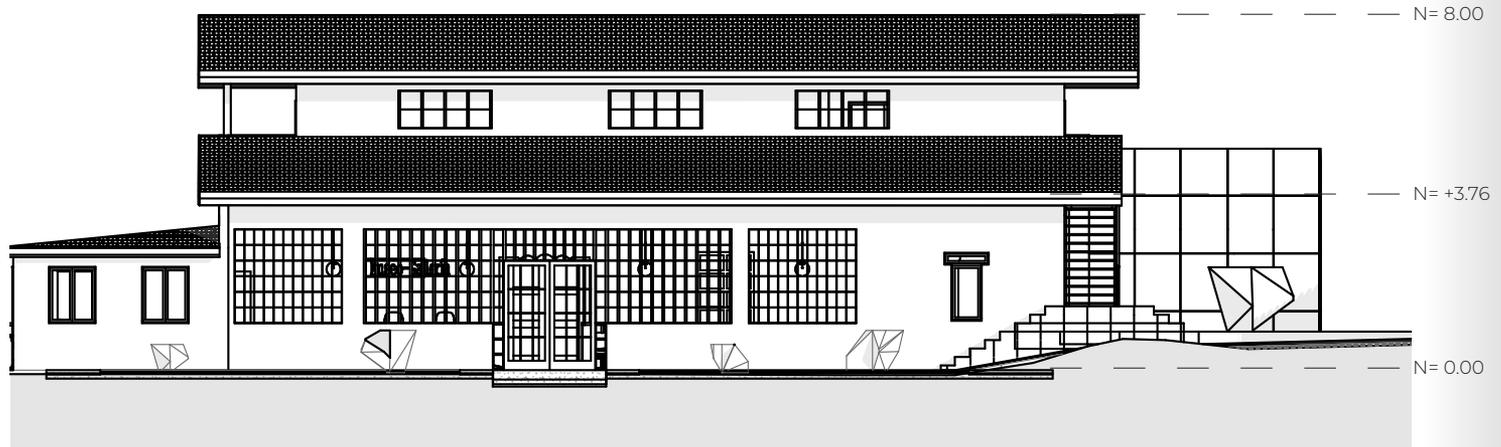
226 VISTA FRONTAL REDISEÑO MUSEO RODRIGO PESÁNTEZ

ELEVACIÓN FRONTAL

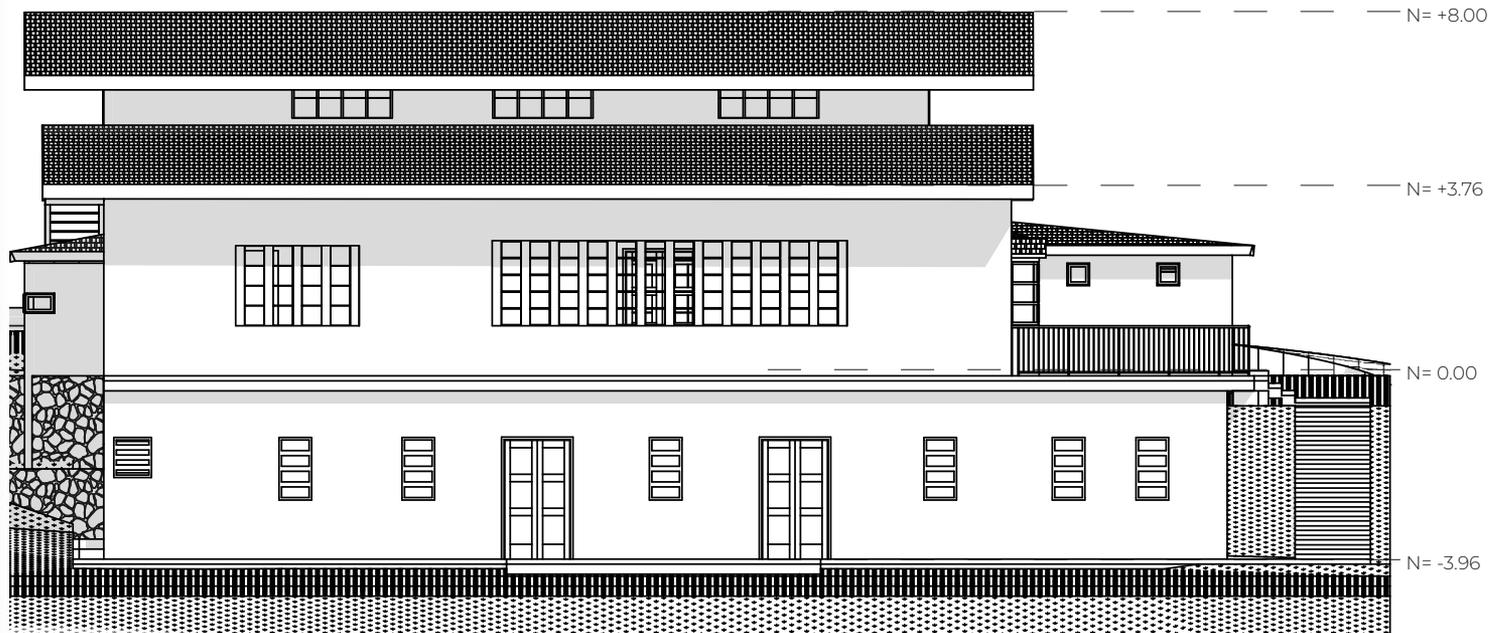
227 VISTA POSTERIOR MUSEO RODRIGO PESÁNTEZ

ELEVACIÓN POSTERIOR

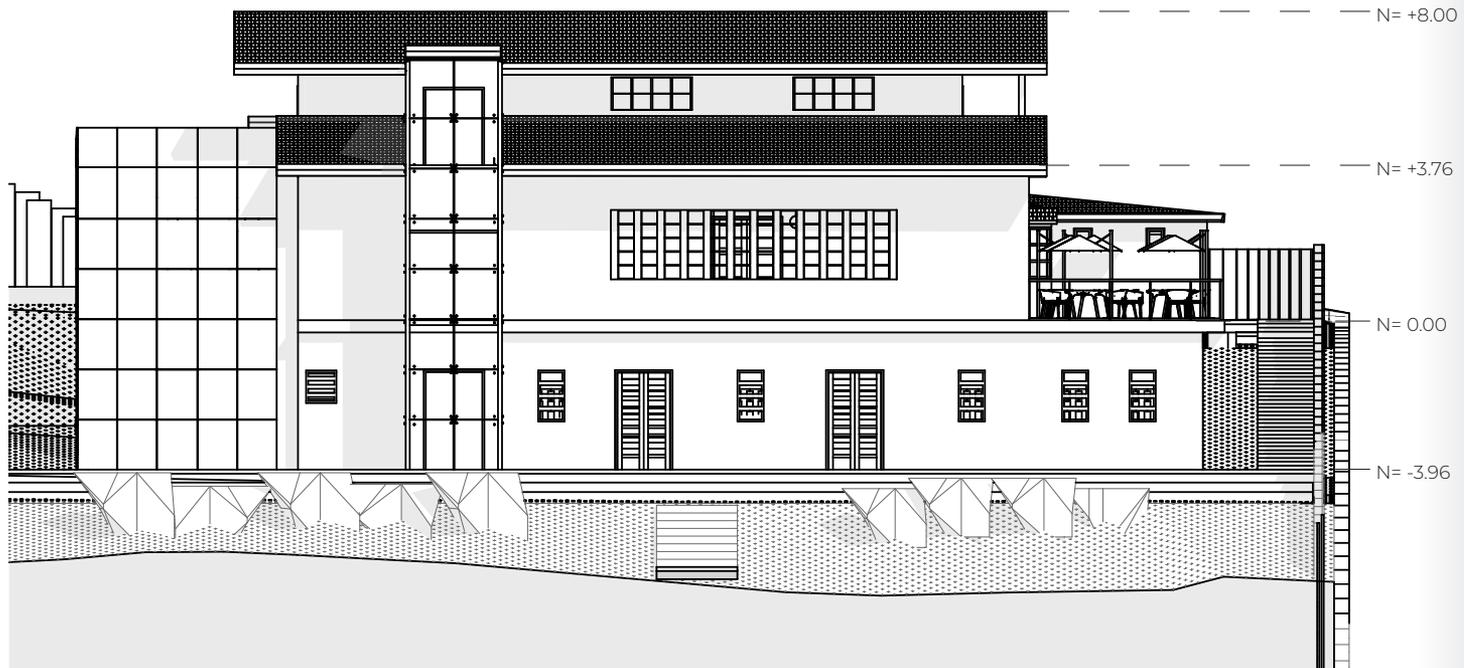
228 VISTA POSTERIOR REDISEÑO MUSEO RODRIGO PESÁNTEZ

ELEVACIÓN POSTERIOR

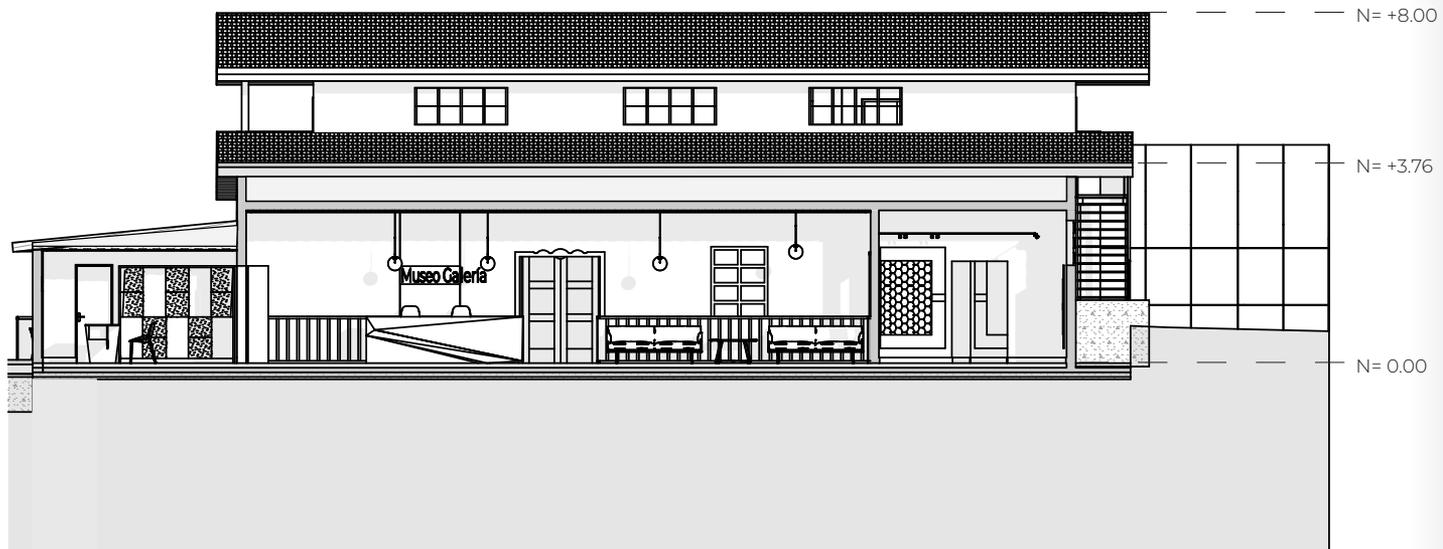
234 SECCIÓN 2 REDISEÑO MUSEO RODRIGO PESÁNTEZ
[Ilustración de: Julia Santacruz]. (2021).

SECCIÓN 2

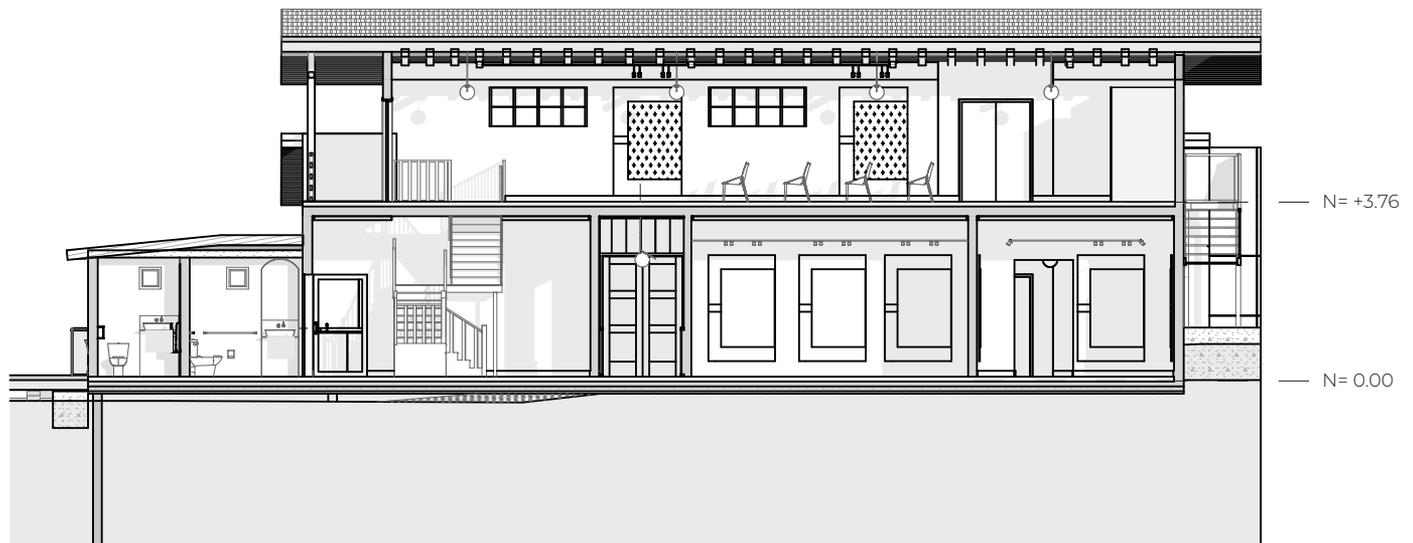
235 SECCIÓN 3 MUSEO RODRIGO PESÁNTEZ

SECCIÓN 3

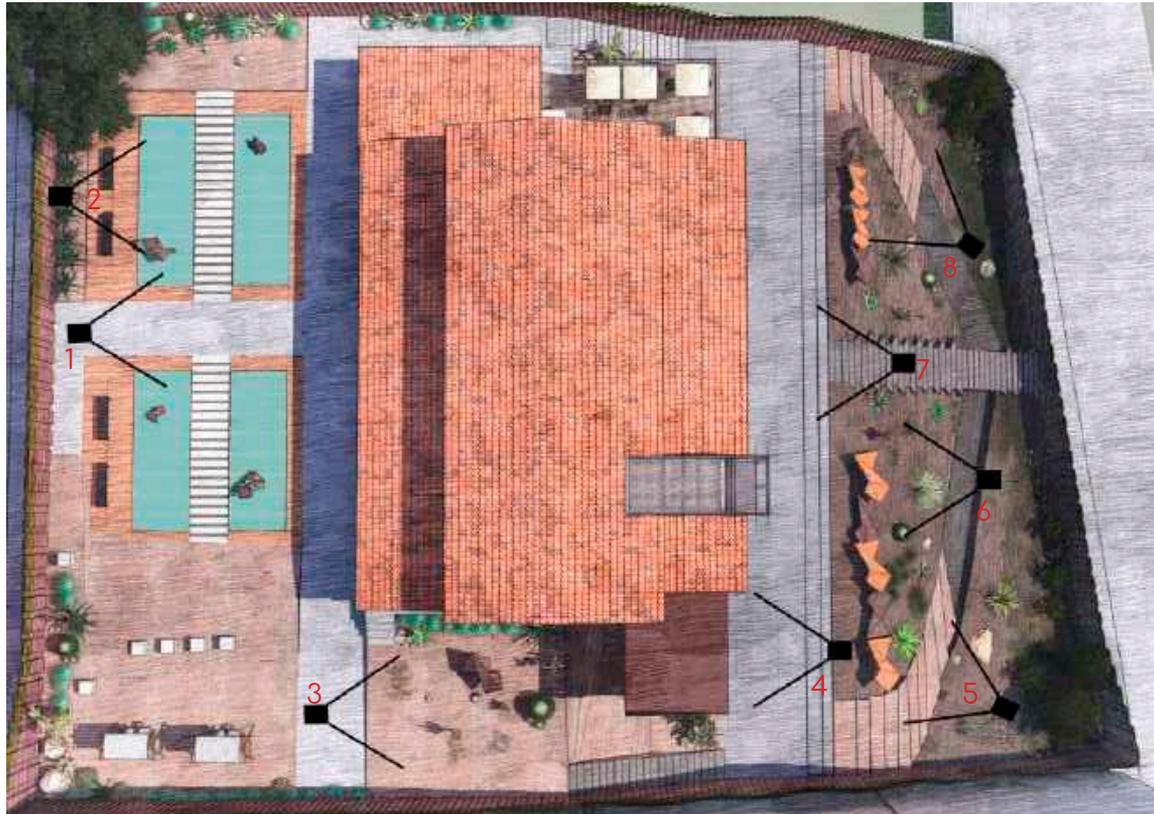
281 PLANTA PAISAJISTA REDISEÑO MUSEO RODRIGO PESÁNTEZ

JARDÍN EXTERIOR

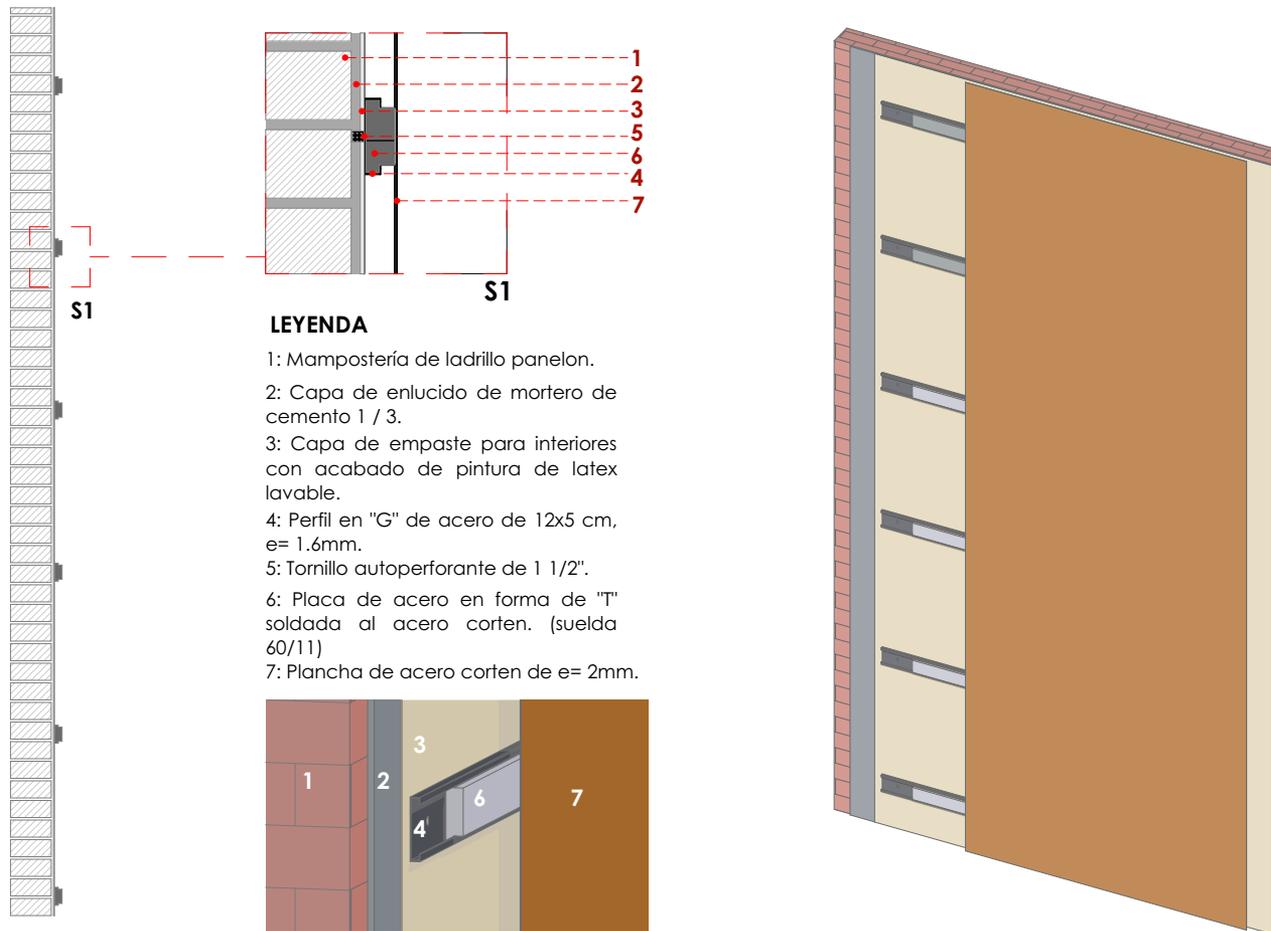
290 DETALLE CONSTRUCTIVO, ANCLEJE DE ACERO CORTEN EN MAMPOSTERÍA

DETALLE ANCLAJE DE ACERO CORTEN EN MAMPOSTERÍA
