UNIVERSIDAD DE CUENCA

Facultad de Artes
Carrera de Diseño de Interiores

Rediseño del museo Rodrigo Pesántez Rodas de la
ciudad de Azogues, integrando a la propuesta sus áreas verdes, para
fomentar su atractivo cultural

Trabajo de titulación previo a la obten-
ción del título de: Diseñador de Interiores.

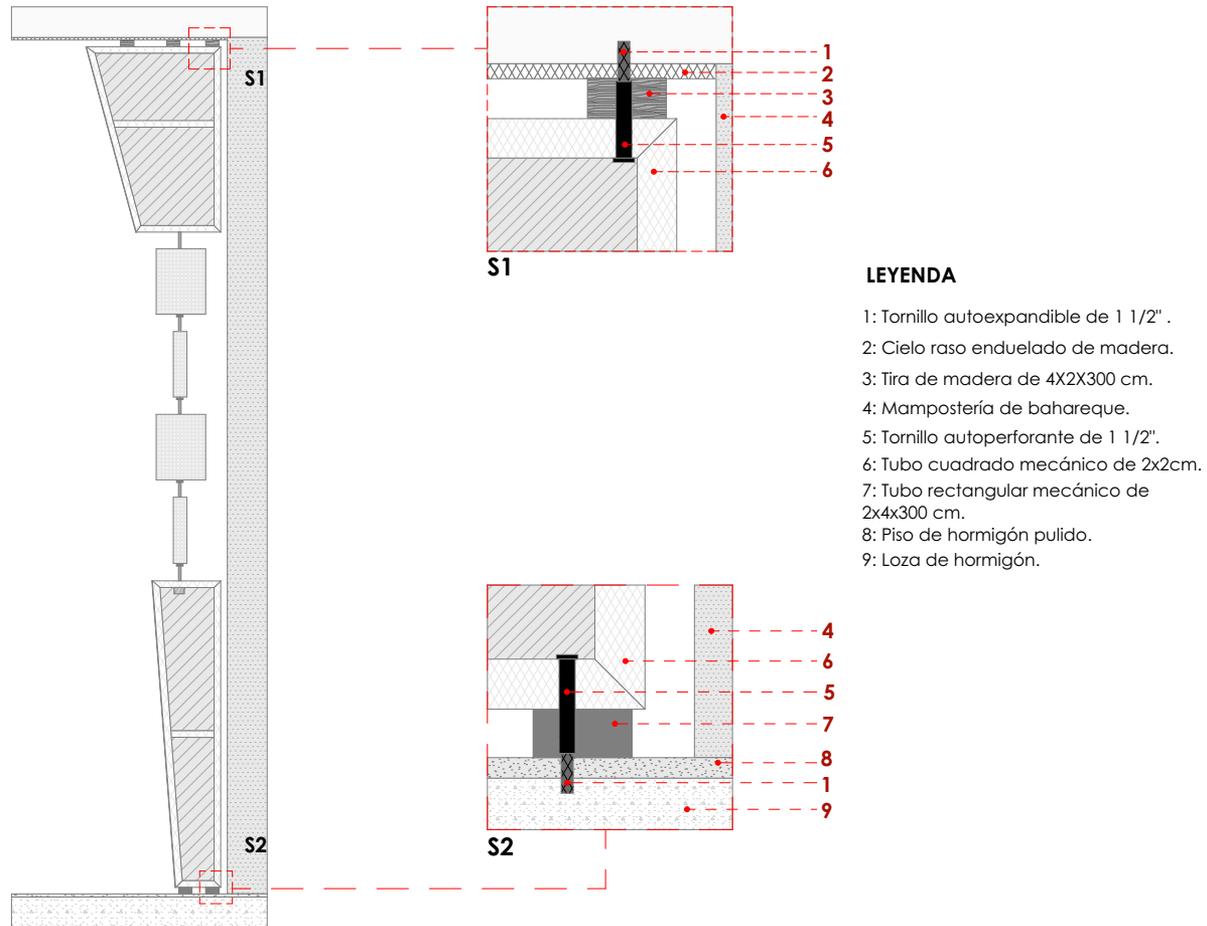
DETALLE MOBILIARIO DE EXHIBICIÓN PARA FOTOGRAFÍAS, ANCLAJE PISO Y CIELO RASO

- 1: Tornillo autoexpandible de 1 1/2" .
- 2: Cielo raso enduelado de madera.
- 3: Tira de madera de 4X2X300 cm.
- 4: Mampostería de bahareque.
- 5: Tornillo autoperforante de 1 1/2" .
- 6: Tubo cuadrado mecánico de 2x2cm.
- 7: Tubo rectangular mecánico de 2x4x300 cm.
- 8: Piso de hormigón pulido.
- 9: Loza de hormigón.

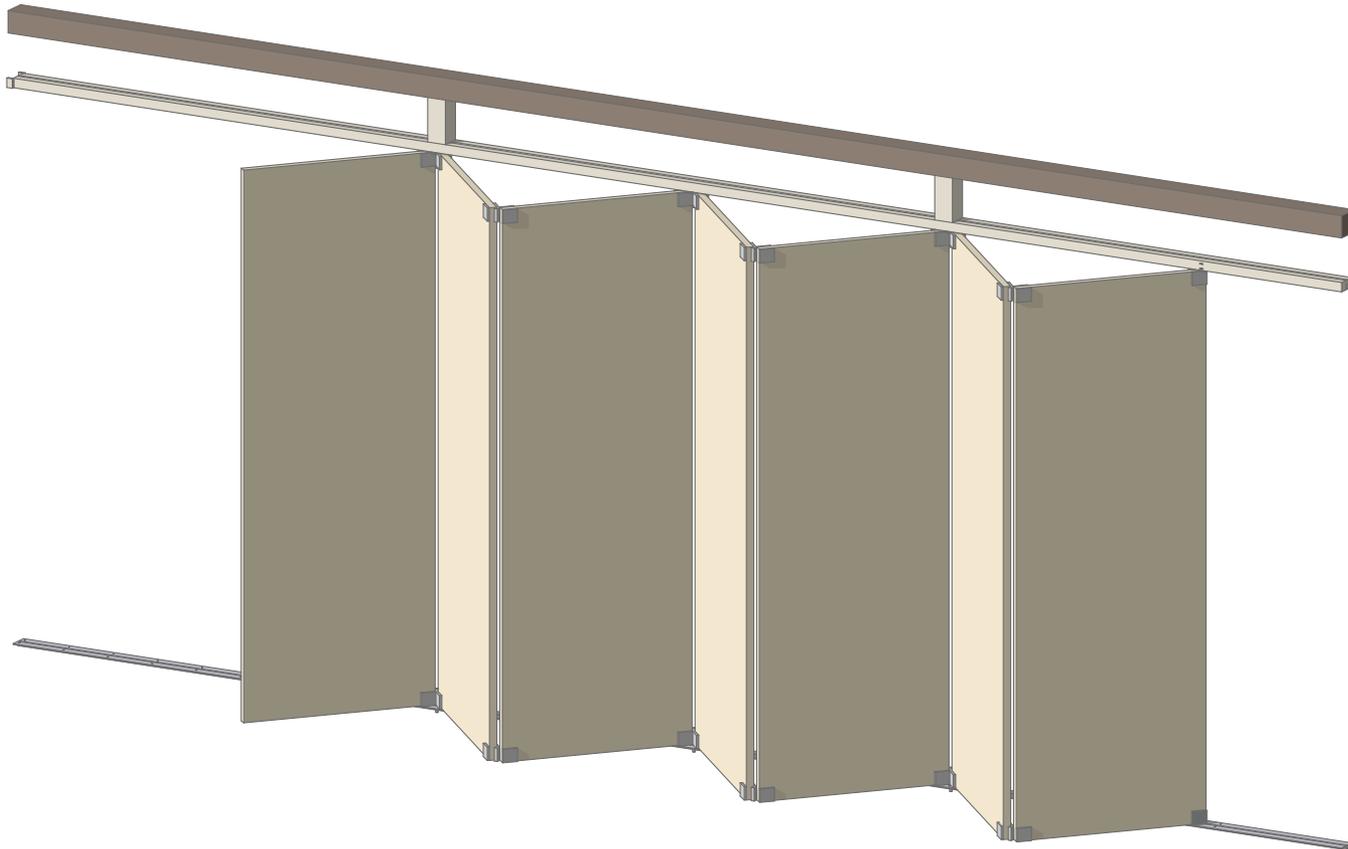
298 DETALLE CONSTRUCTIVO, PANEL DESMONTABLE VISTA POSTERIOR

DETALLE PANEL DESMONTABLE CON SISTEMA PLEGABLE, AXONOMETRÍA
