# “ Propuesta de restauración de la Casa Hacienda Luis Cordero ”

UNIVERSIDAD DE CUENCA  
Facultad de Arquitectura y Urbanismo  
Carrera de Arquitectura

Trabajo previo a la obtención de título de Arquitecta

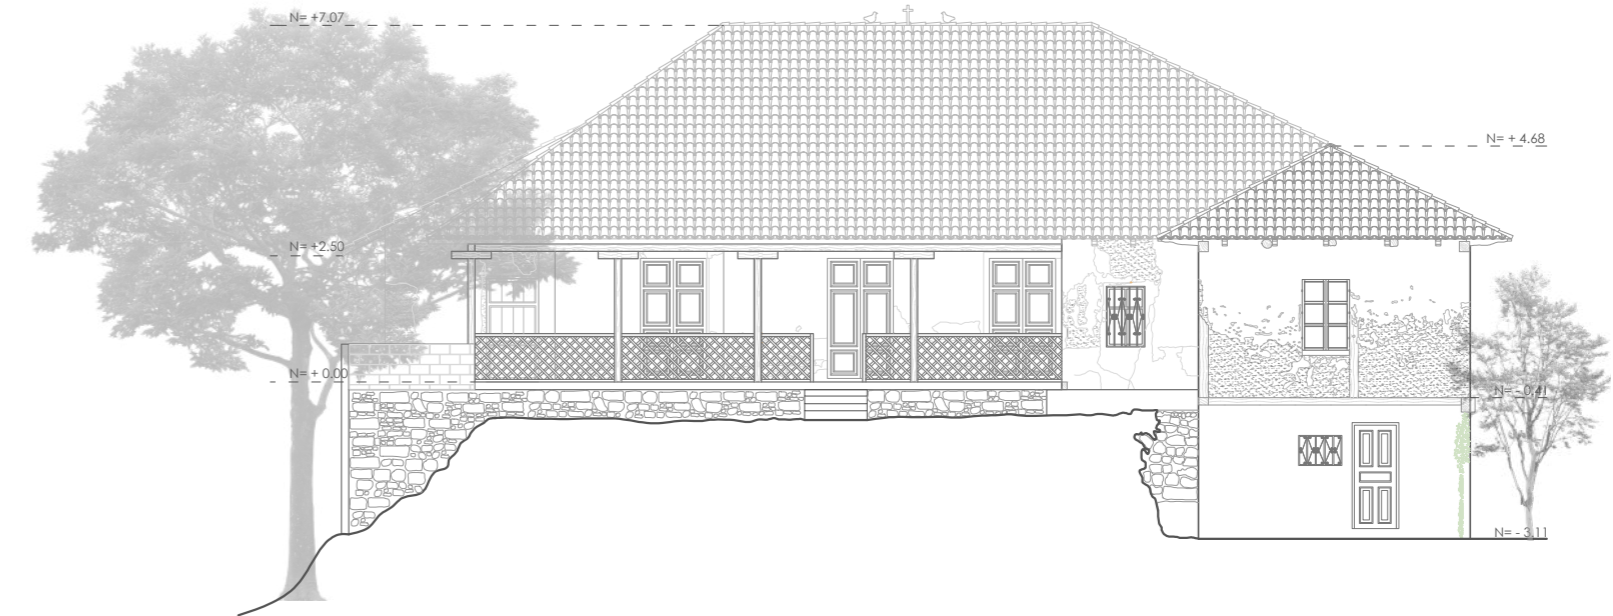
Gráfico 18. Equipo de tesis. (2020). Fachada Frontal, Esc 1 150 [Pdf].

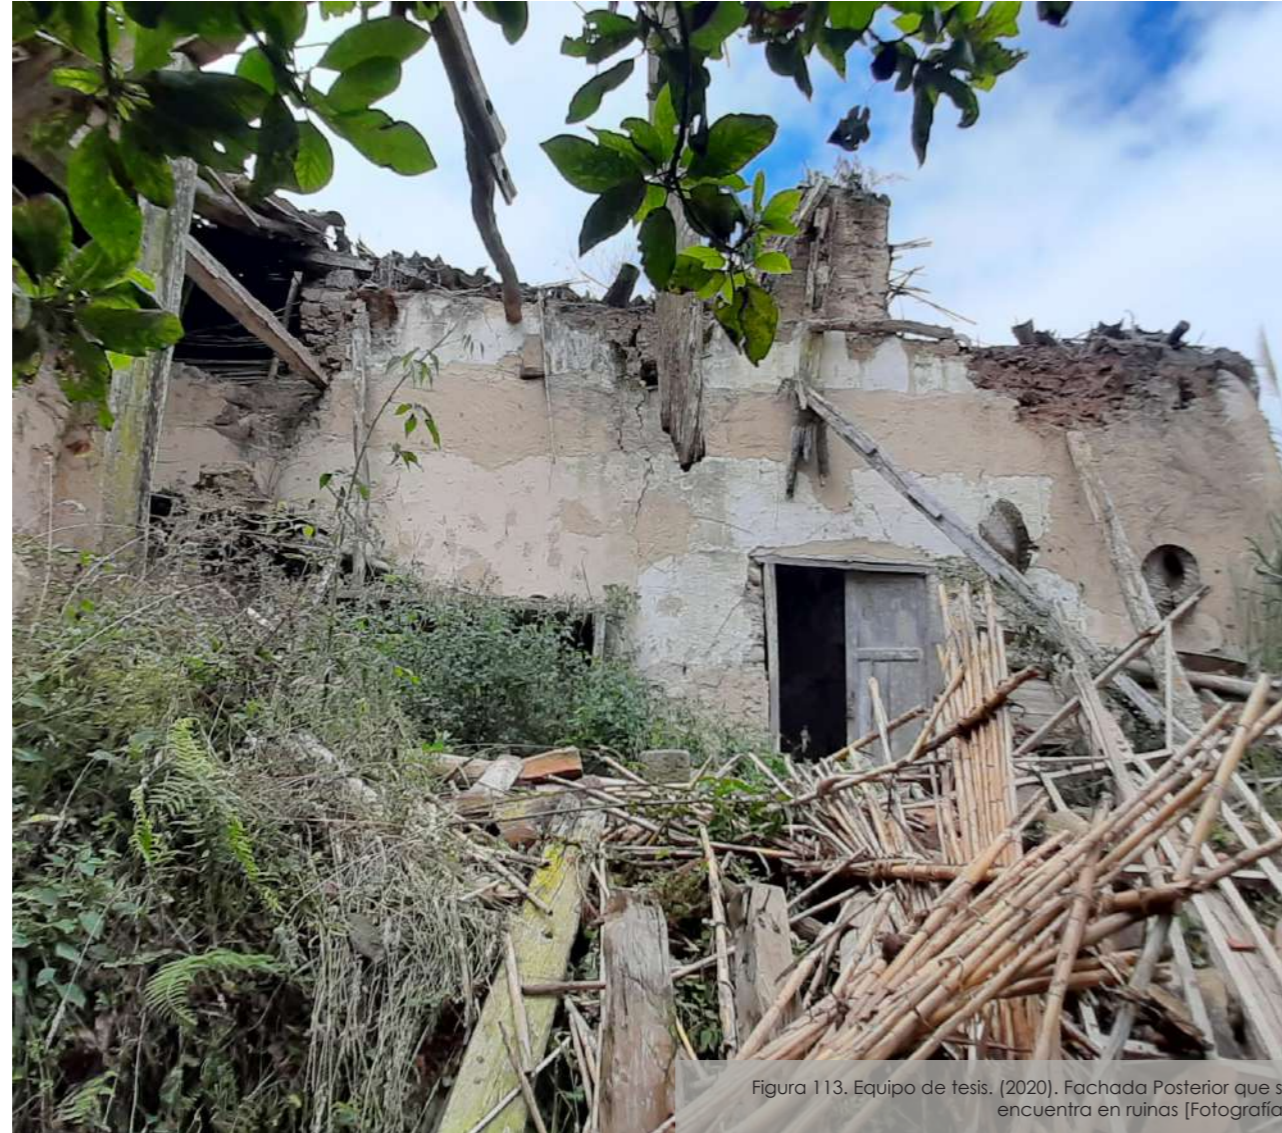
Figura 113. Equipo de tesis, (2020). Fachada Posterior que se encuentra en ruinas [Fotografía].

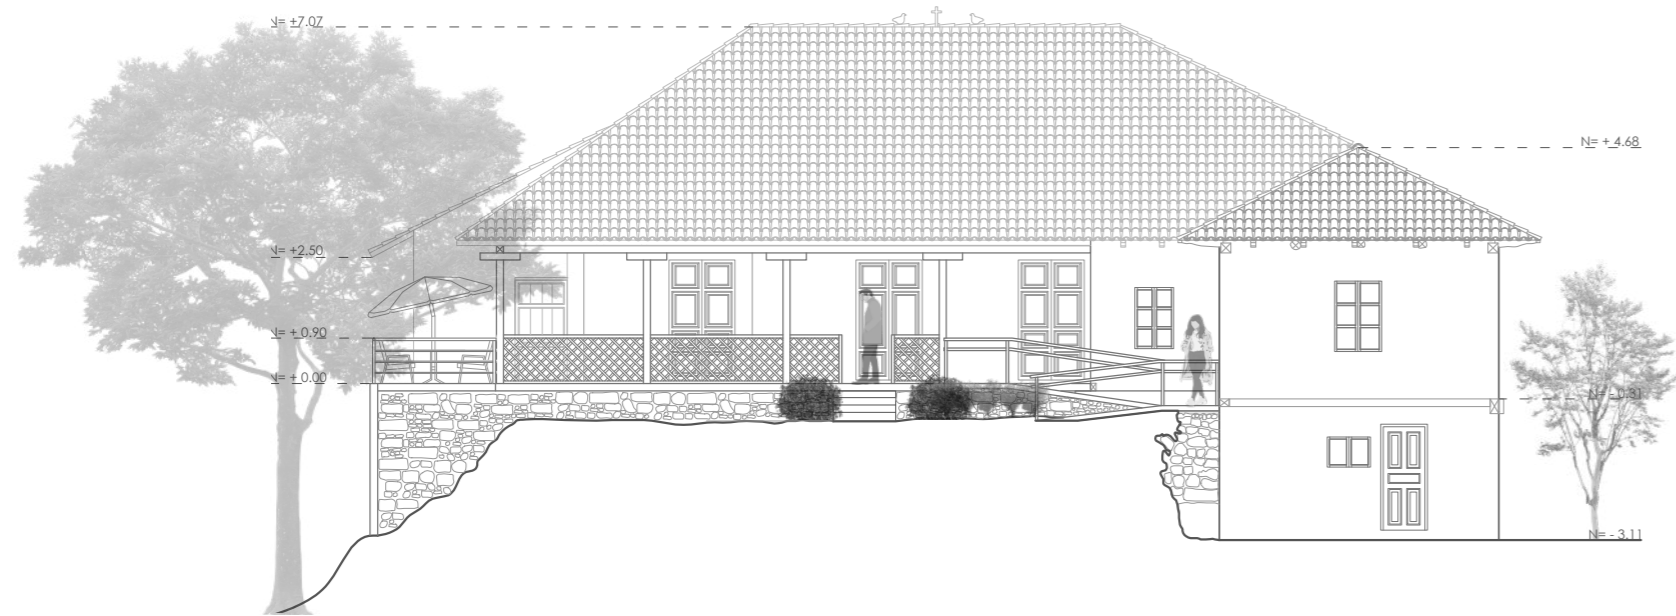
Gráfico 50. Equipo de tesis. (2020). Fachada frontal, Esc 1 150 [Pdf].

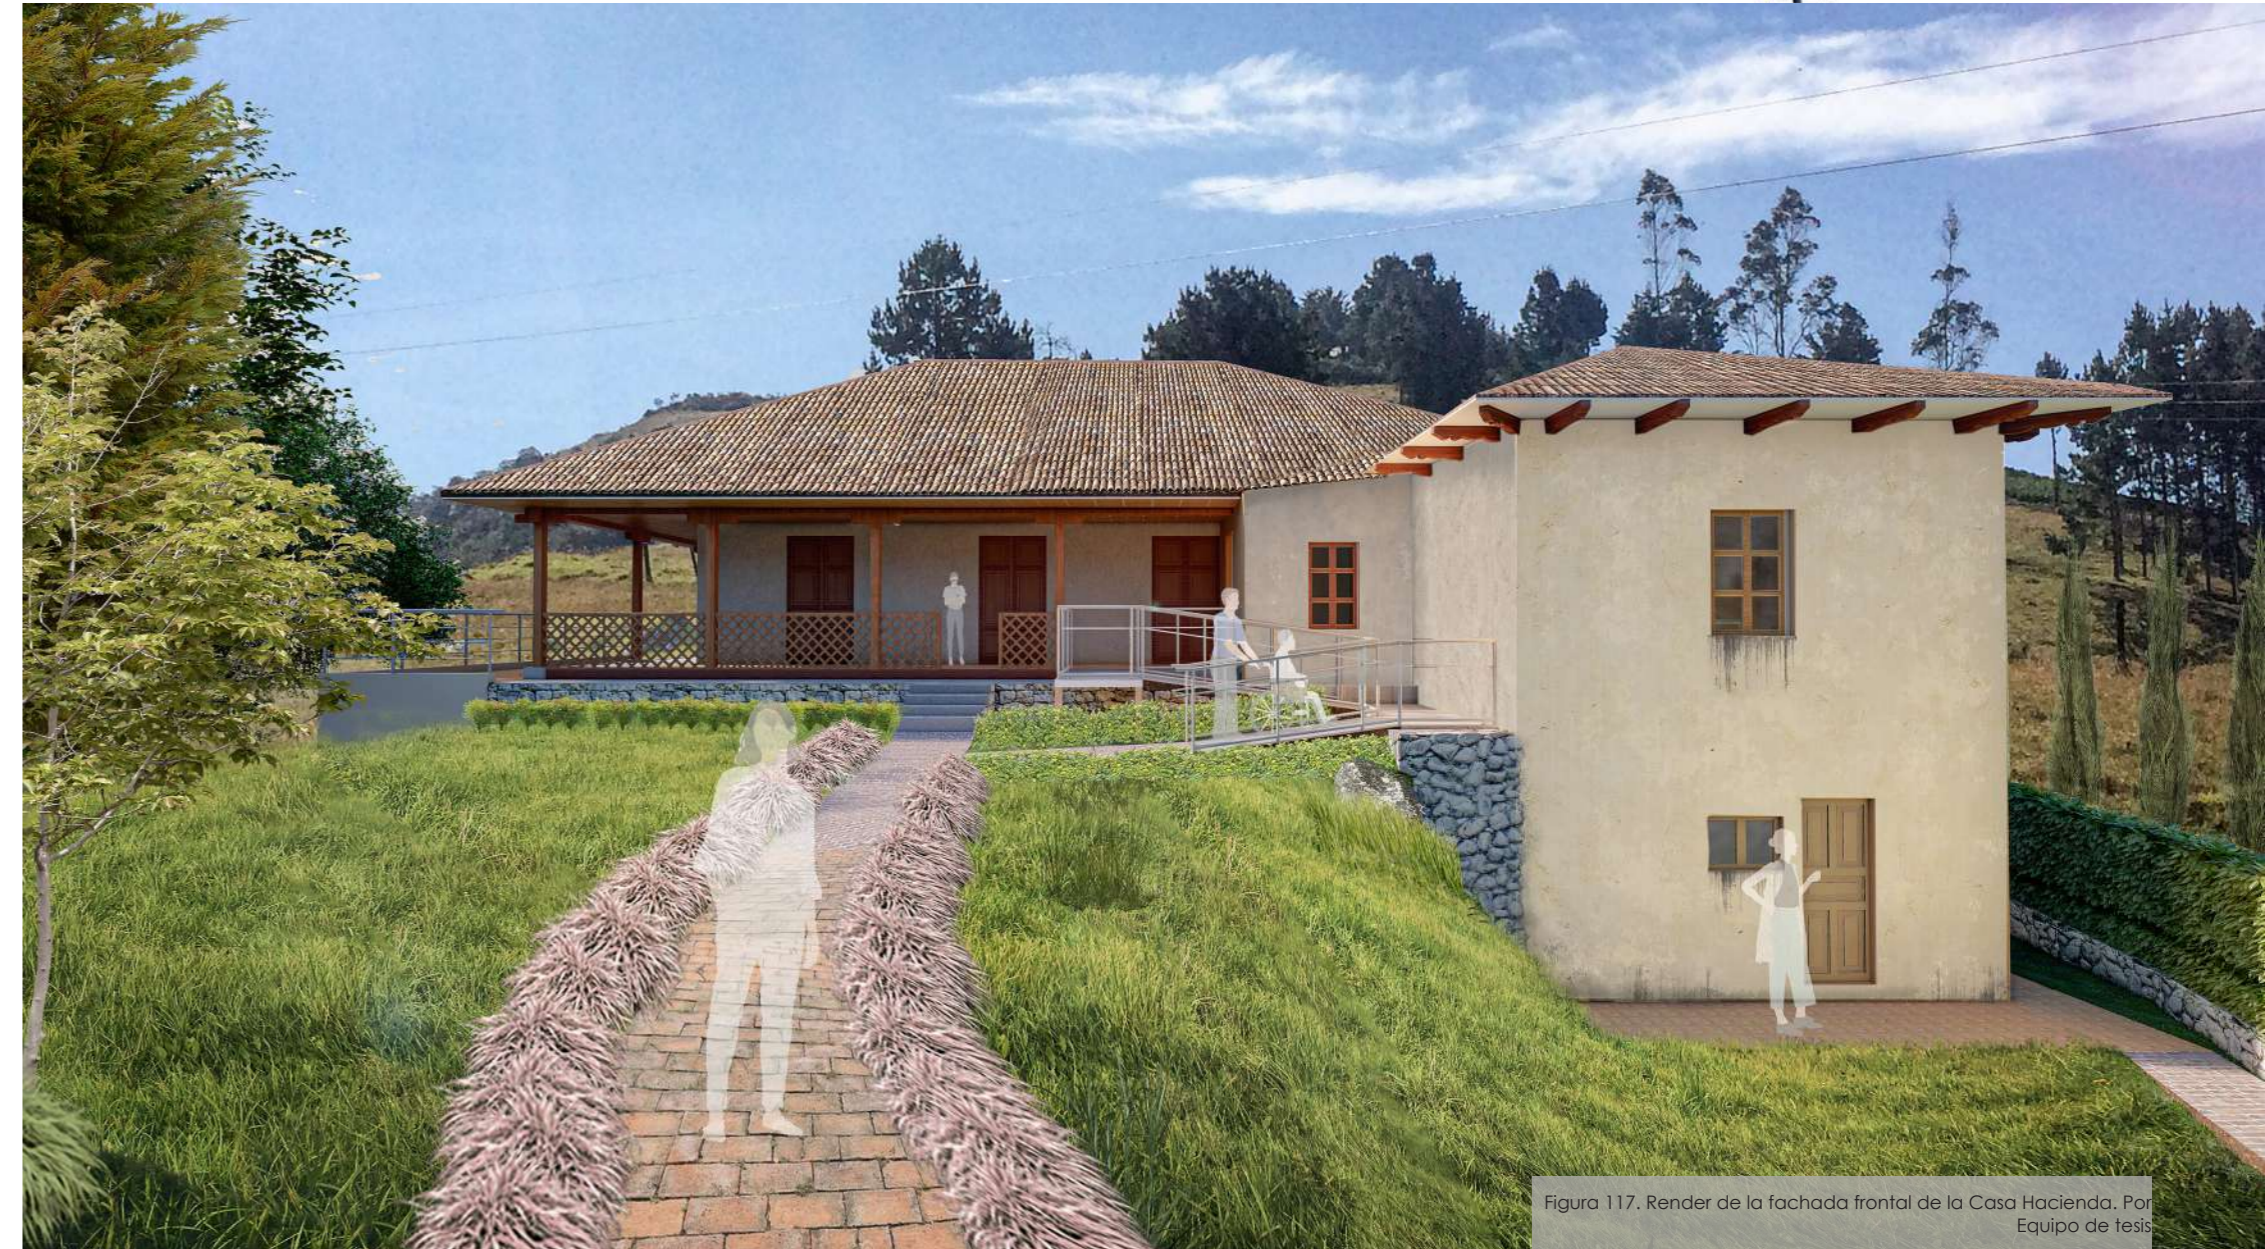
Figura 117. Render de la fachada frontal de la Casa Hacienda. Por Equipo de tesis

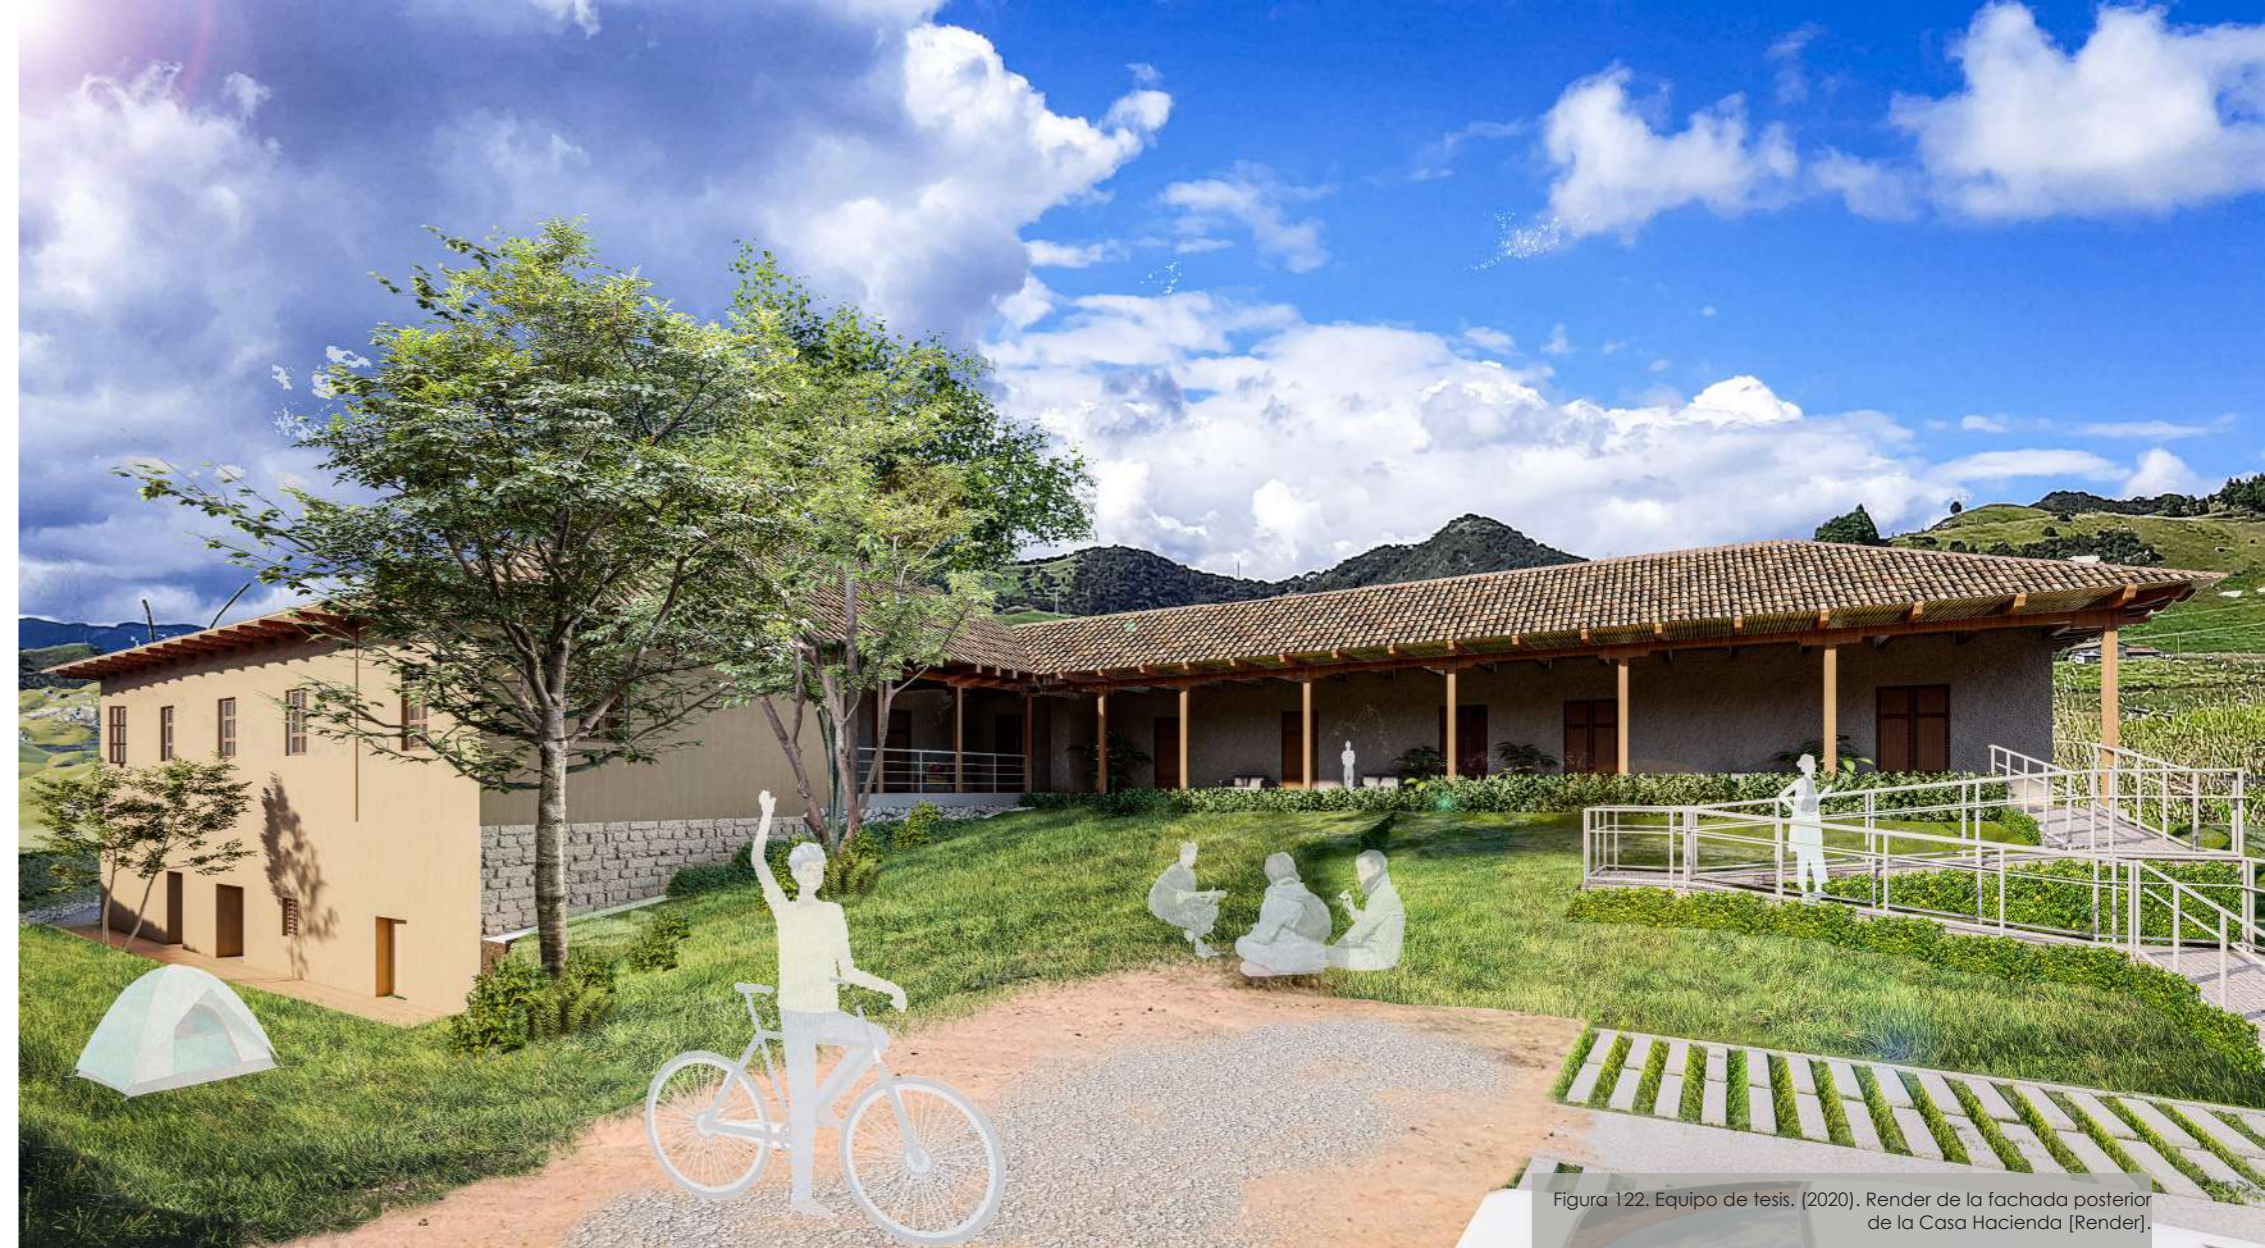
Figura 122. Equipo de tesis. (2020). Render de la fachada posterior de la Casa Hacienda [Render].
