Entidad Investigadora: INPC R6	Denominación del Bien Inmueble HACIENDA	
Registrado por: ESPINOZA JOSÉ LUIS / ORELLANA CECILIA	Clave Catastral:	Registro Nº: 1/1
Fecha (DD/MM/AA): 01/01/1900	Código de Bienes Inmuebles: BI-03-01-55-000-000010

DESCRIPCION DEL INMUEBLE

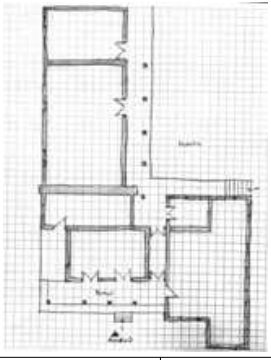
PLANTA ESQUEMÁTICA	UBICACIÓN

Edificación aislada compuesta por dos crujías o bloques dispuestos en L. Con huertos tanto en la parte frontal como posterior y lateral. El portal de la fachada principal y del patio posterior sirven para distribuir los espacios interiores de la casa.

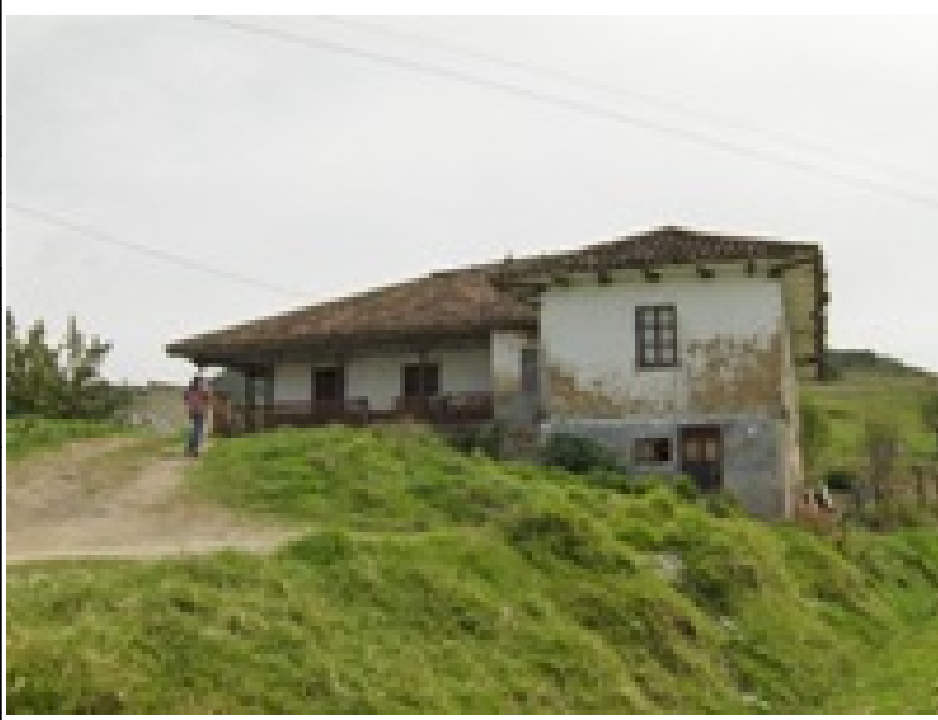
ÉPOCA DE CONSTRUCCION		IMAGEN FOTOGRÁFICA			
Siglo	Fecha / Decada

ANTERIOR AL SIGLO – XVI	1890 /				
XVI (1500 - 1599)					
XVII (1600 - 1699)					
XVIII (1700 - 1799)				X	
XIX (1800 - 1899)					
XX (1900 - 1999)					
XXI (2000 EN ADELANTE)					
ESTADO DE CONSERVACIÓN					
	%				
Sólido					
Deteriorado					
Ruinoso	30				
ACCIONES EMERGENTES RECOMENDADAS					
VULNERABILIDAD					
Naturales		Antrópicos			
SISMOS	X	MALAS INTERVENCIONES	X		
REMOCIONES EN MASA (DESLAVES)		ABANDONO	X		
INUNDACIONES		CONFLICTO TENENCIA			
FALLAS GEOLÓGICAS					
ERUPCIONES					
Otros:		Otros:			
NO		NO

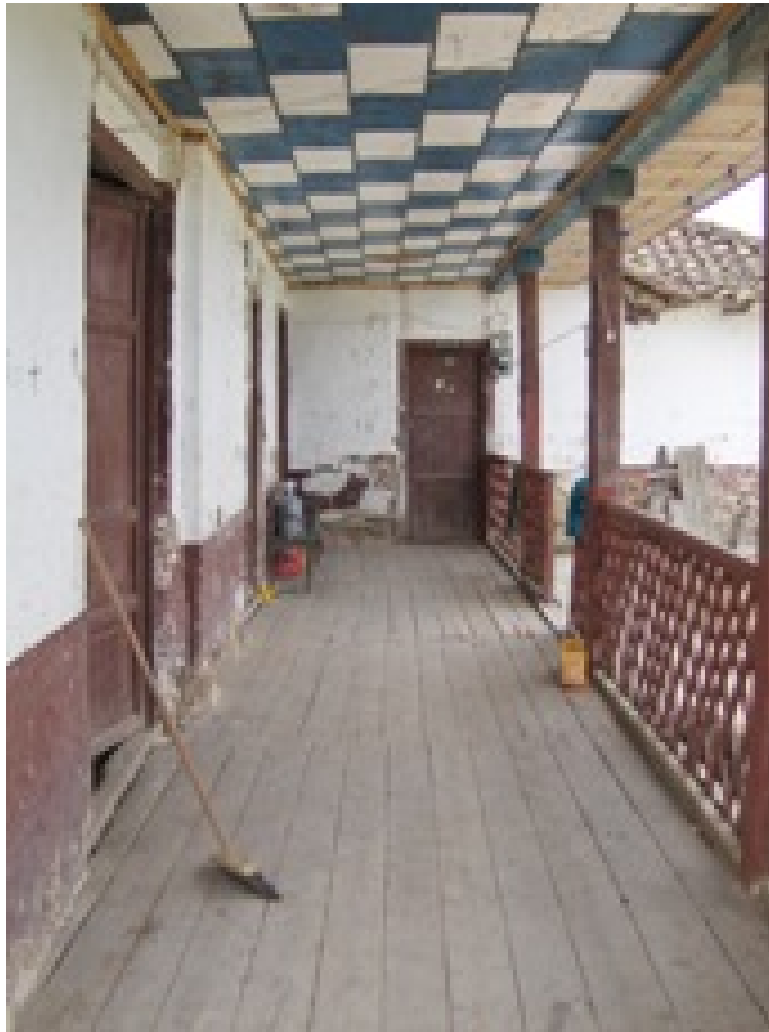
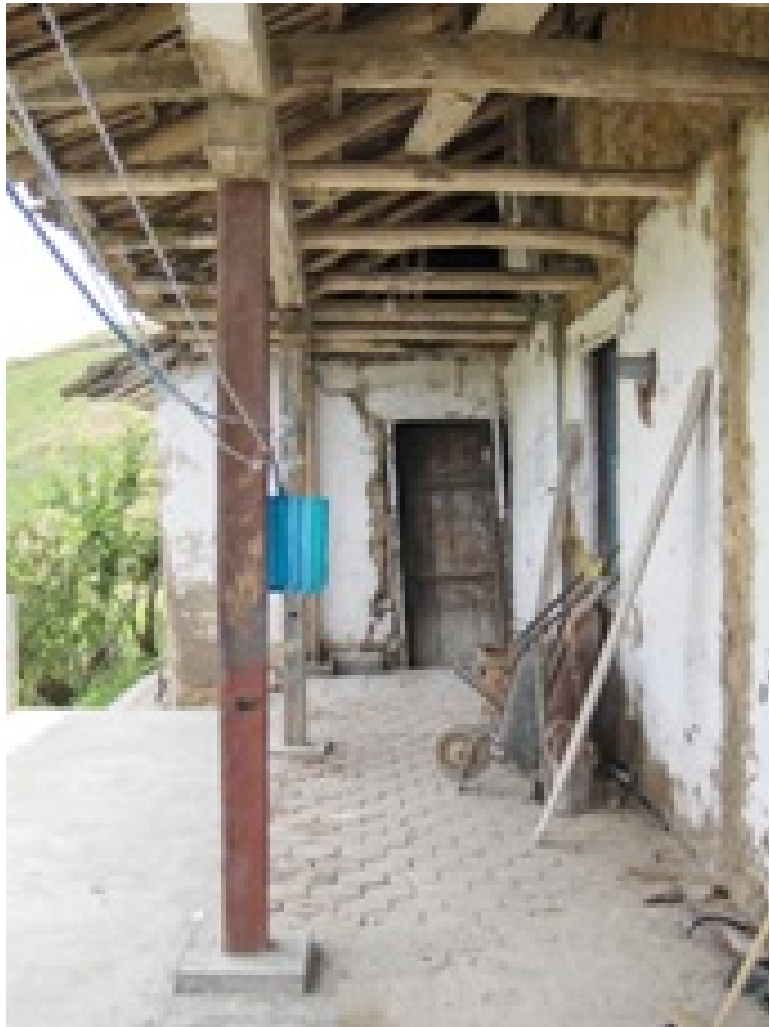
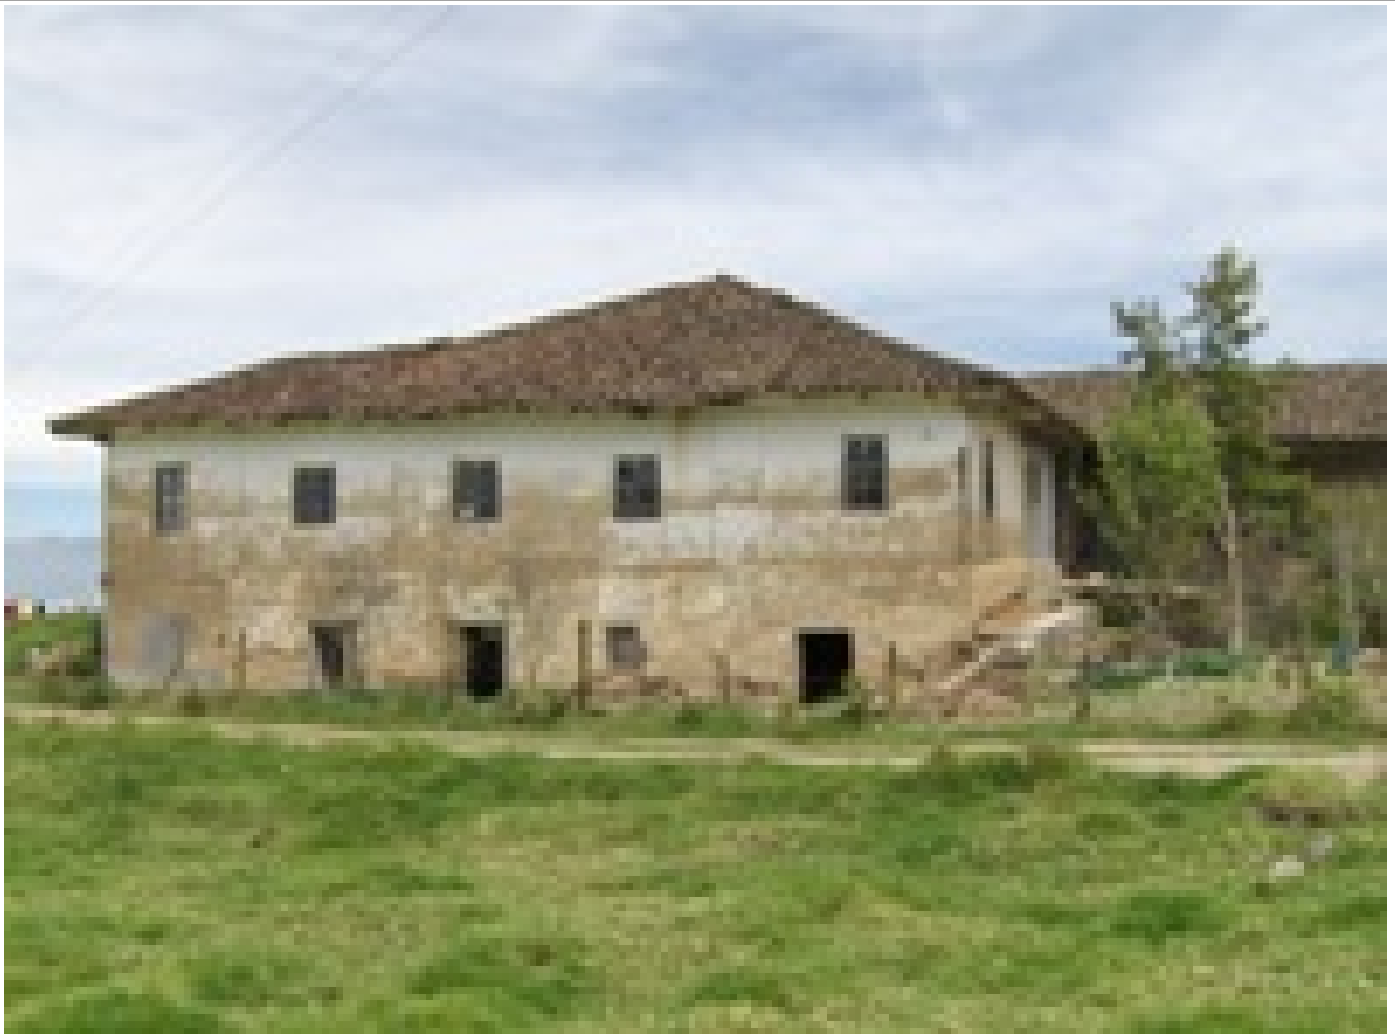
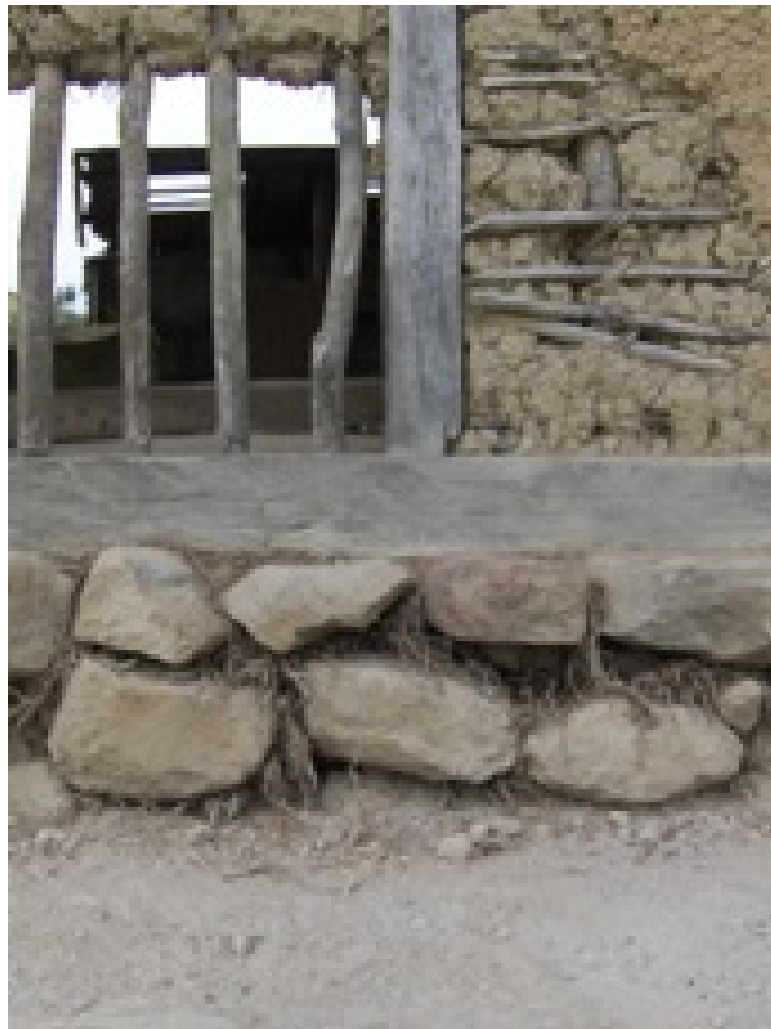
ESQUEMAS GENERALES

INTERVENCIONES ANTERIORES					ALTERACIONES	
UBICACIÓN	TIPOS DE INTERVENCIÓN					
	CONSOLIDACIÓN	RESTAURACIÓN	LIBERACIÓN	SUSTITUCIÓN		
Cimientos					Tipológicas	
Pisos					Mofológicas	
Entrepisos					Técnico Constructivas	
Cielo Rasos					Añadidos	X
Estructura					Faltantes	X
Muros / paredes / tabiques					Descripción: Se han añadido unas paredes de bloque en la parte posterior del inmueble y se han caído otras paredes de bahareque debido al mal estado de conservación.	
Cubiertas						
Instalaciones						
Otros:
