UNIVERSIDAD DE CUENCA

Facultad de Artes
Carrera de Diseño de Interiores

Propuesta de diseño interior y renovación funcional al
Museo de la Medicina en la ciudad de Cuenca para
fomentar la permanencia y el confort a sus usuarios

Trabajo de titulación previo a la obtención del título de
Diseñadora de Interiores

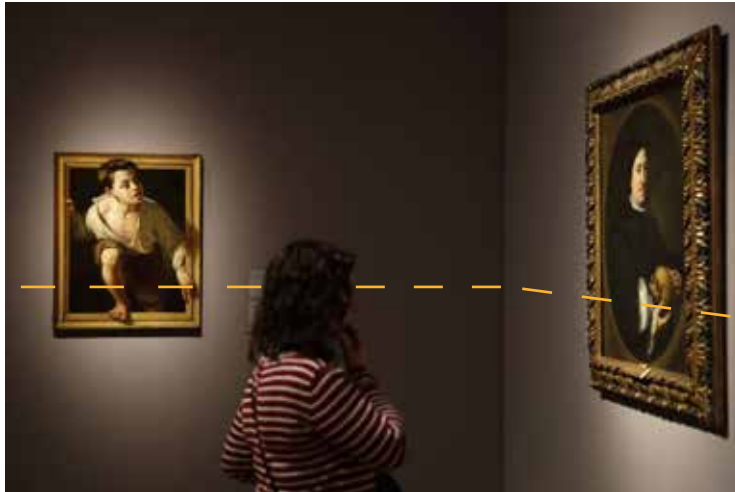
IMG 12. Rojas, J. (2016). *Mirando ver*. Recuperado de <http://www.elpais.com>

Para esto, primero hay que definir la línea de horizonte, para determinar la altura a la cual se colocarán las obras, ya que debe coincidir con la altura a la que se encuentran los ojos del ser humano.

Desde un punto de vista antropométrico, la altura se encuentra alrededor de 1.50 metros. Esta medida se considera tanto para la exposición de cuadros, la altura de vitrinas, textos descriptivos, etc.

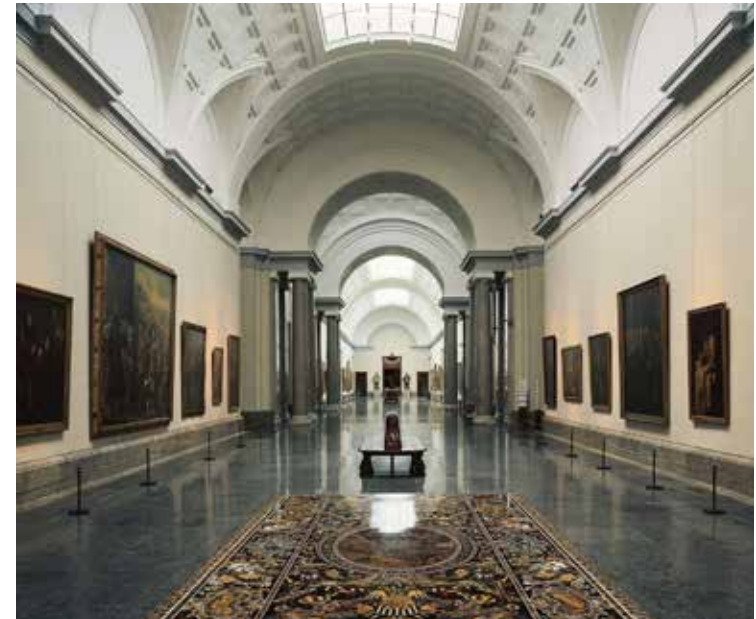
IMG 14. EFE. (2017). *Museo Nacional El Prado*. Recuperado de <http://www.republica.com>

JUSTIFICADO AL CENTRO

Todas las obras se disponen en el medio de la línea de horizonte, independientemente de sus tamaños.

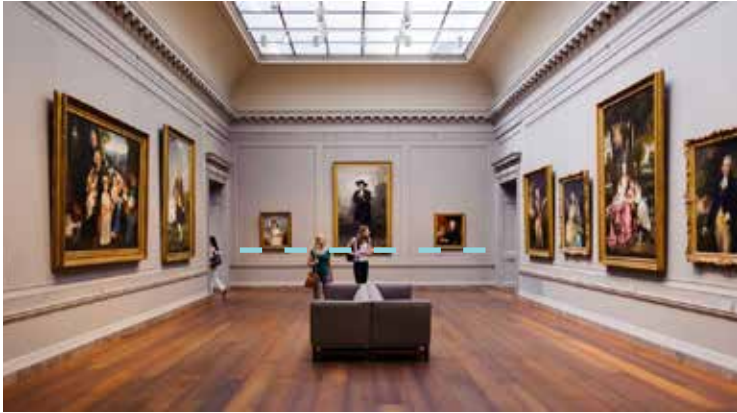
IMG 15. El Nacional. (2021). *Galería Nacional de Arte - Washington, EEUU*. Recuperado de <http://www.elnacional.com>

JUSTIFICADO POR LO BAJO

Las obras se disponen en línea recta desde abajo. Esta distribución se suele utilizar en el caso de líneas marcadas o elementos arquitectónicos.

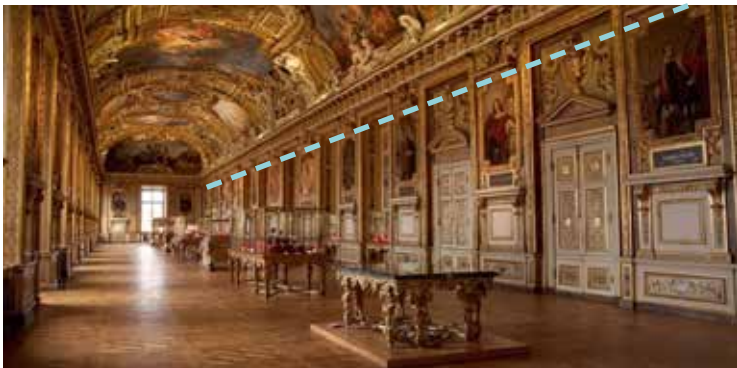
IMG 16. DWB. (2019). *La mejor manera de visitar el Museo de Louvre*. Recuperado de <http://www.discoverwalks.com>

JUSTIFICADO POR LO ALTO

Esta distribución se emplea en espacios con techos más bajos y crea un efecto óptico, dando así una sensación de mayor altura dentro de la sala.

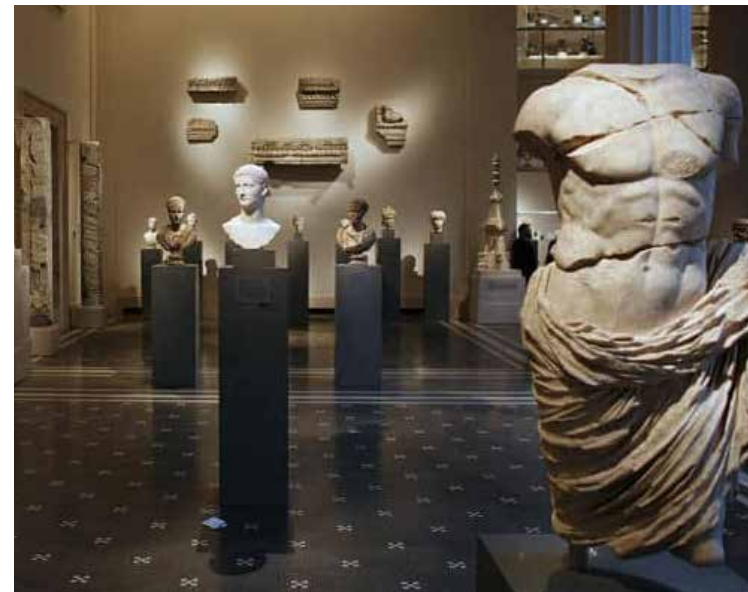
IMG 17. Corry, K. (2009). *Museo Metropolitano de Arte*. Recuperado de <http://www.mimsstudios.wordpress.com>

Por otro lado, si se trata de un objeto que no debe ser manipulado por los visitantes, la altura de esta base debe ser de 60cm aproximadamente, pues debe seguir la línea de horizonte previamente mencionada.

Ciertos objetos delicados de no manipulación se colocan dentro de vitrinas de vidrio.

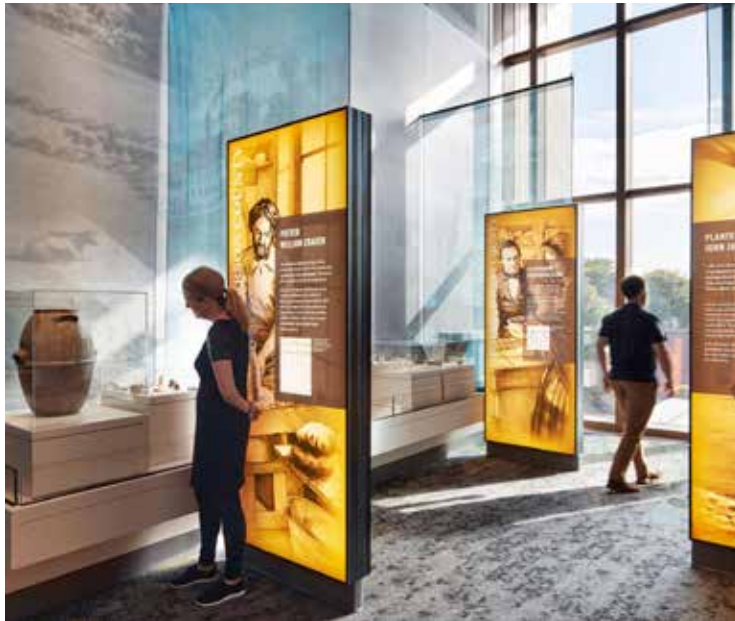
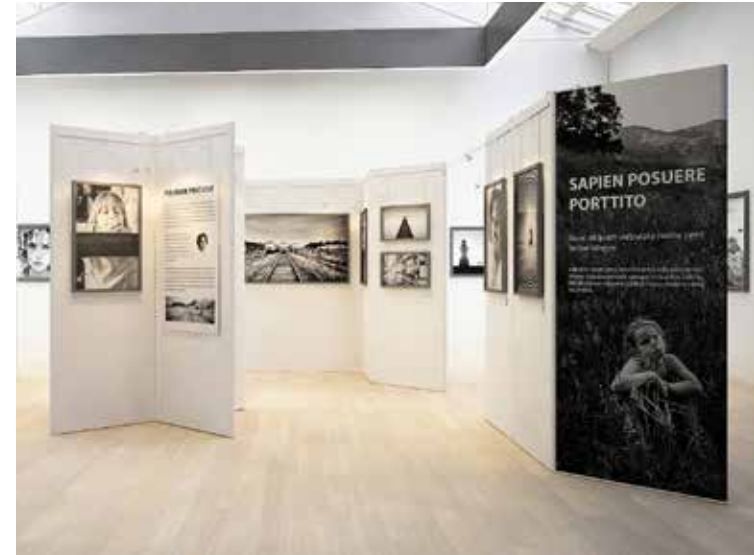
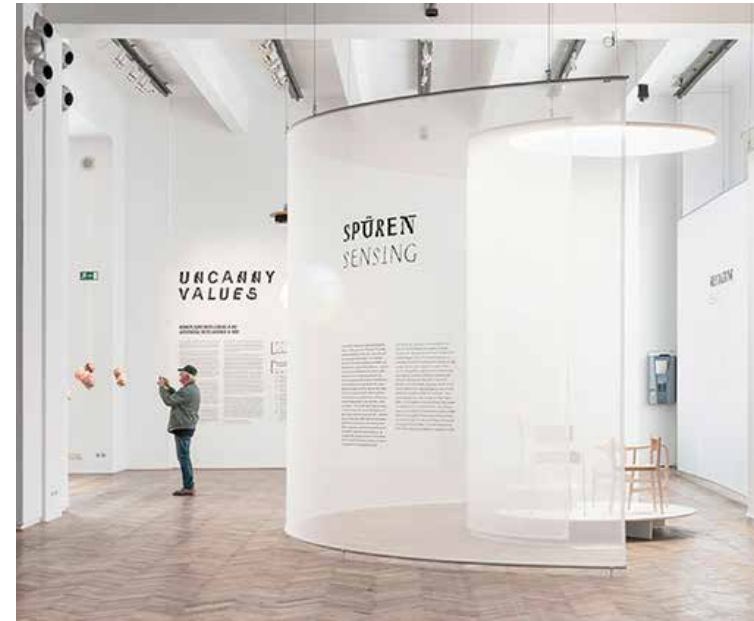
Los paneles son estructuras verticales que sirven para dividir espacios y crear una nueva circulación. La altura recomendada de este tipo de muros es de 2.4 metros, pero varía de acuerdo a la altura de cada sala; el espesor recomendado es de 40 centímetros, pero este depende de la manera de estabilidad diseñada para sostener el panel y también del material que se emplee. El largo de estos paneles varía de acuerdo a la necesidad de exposición.

Estos paneles están hechos principalmente de materiales sólidos, que puedan brindar soporte para otros elementos. El acero es uno de los materiales más utilizados, por su alta resistencia y fácil manejo. La madera, especialmente la de Teka, es la más utilizada por su alta resistencia y durabilidad. También se pueden utilizar otros materiales, pero estos son los más recomendados.

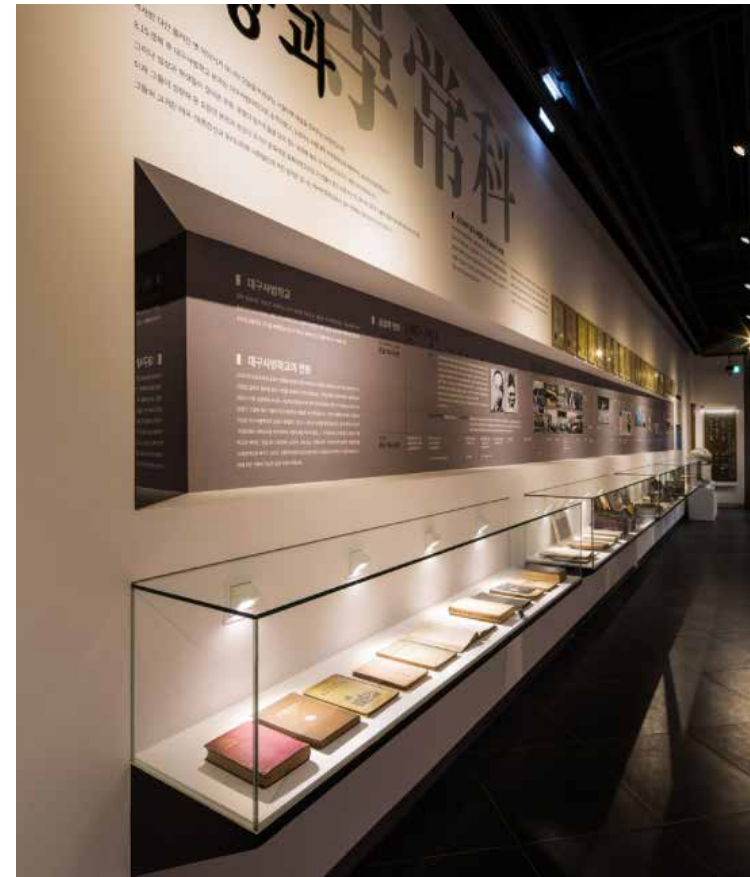
IMG 21. Design Studio Y. Memorial Halls Space. Recuperado de <http://www.designstudioy.com>

VITRINAS HORIZONTALES

Se usan para exponer papeles, textiles, libros, y demás objetos que deben ser observados desde arriba. Su altura varía entre 80-90cm.

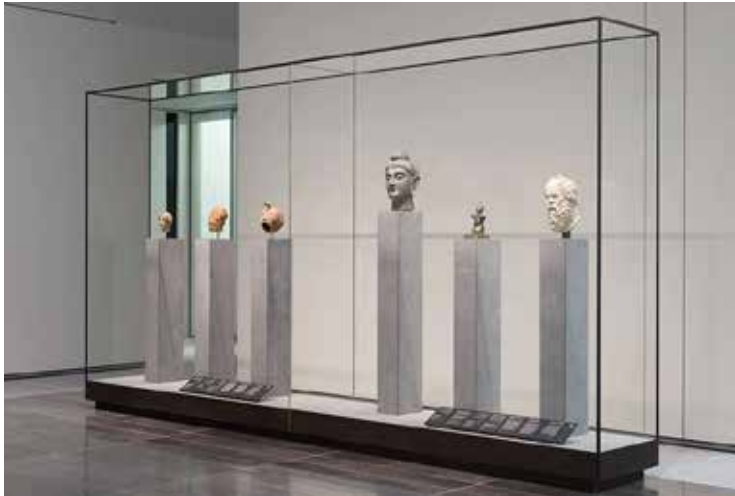
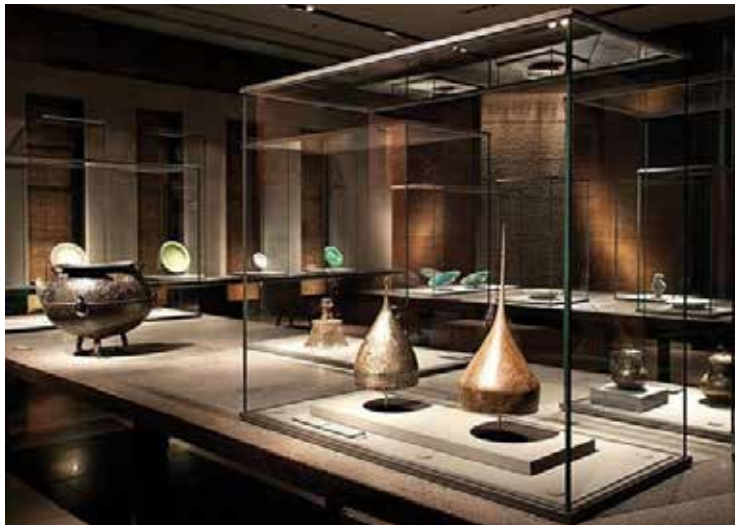
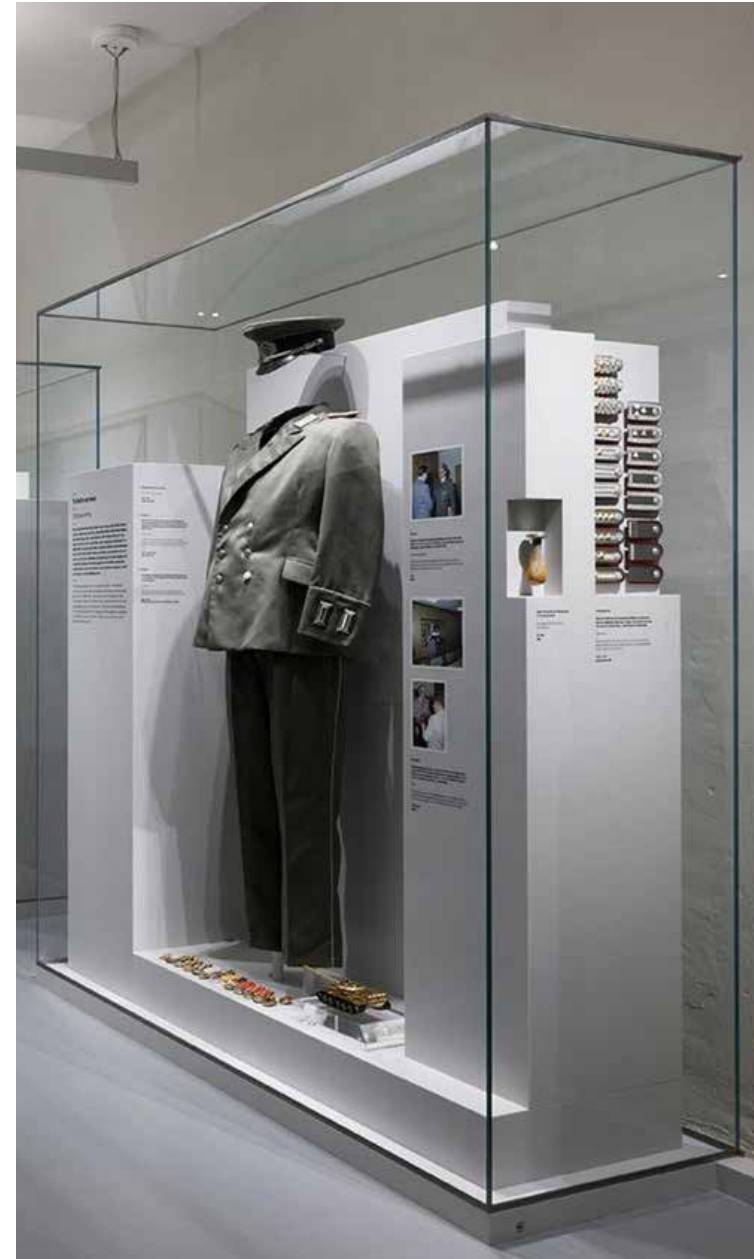
VITRINAS VERTICALES

Se utiliza para piezas de mayor escala o para un grupo de piezas.

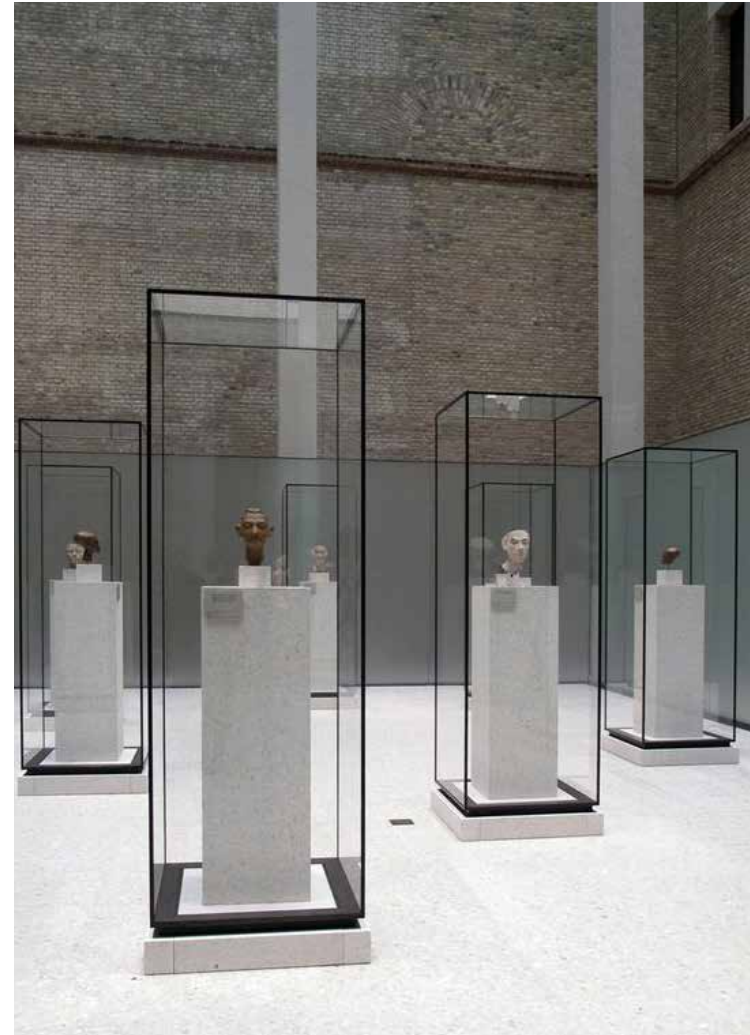
CENTRALES Y DE PLATAFORMA

En estas vitrinas se pueden acomodar una serie de piezas permitiendo su visualización desde cuatro planos. Se utilizan principalmente para piezas de gran escala como estatuas.

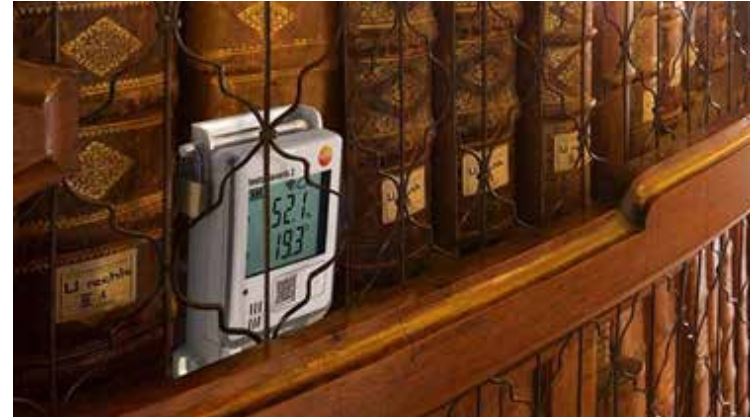
IMG 34. TESTO. (2019). Registrador de temperatura y humedad. Recuperado de <http://www.testo.com>

La humedad es uno de los principales degradantes de los objetos dentro de un museo. Se mide en base a un porcentaje, siendo 0% un ambiente totalmente seco, 50% normal y 100% saturado de humedad. Para regular el nivel de humedad se utilizan aparatos electromagnéticos para humidificar y deshumidificar el ambiente; la humedad relativa en un espacio debe ser de 60%.

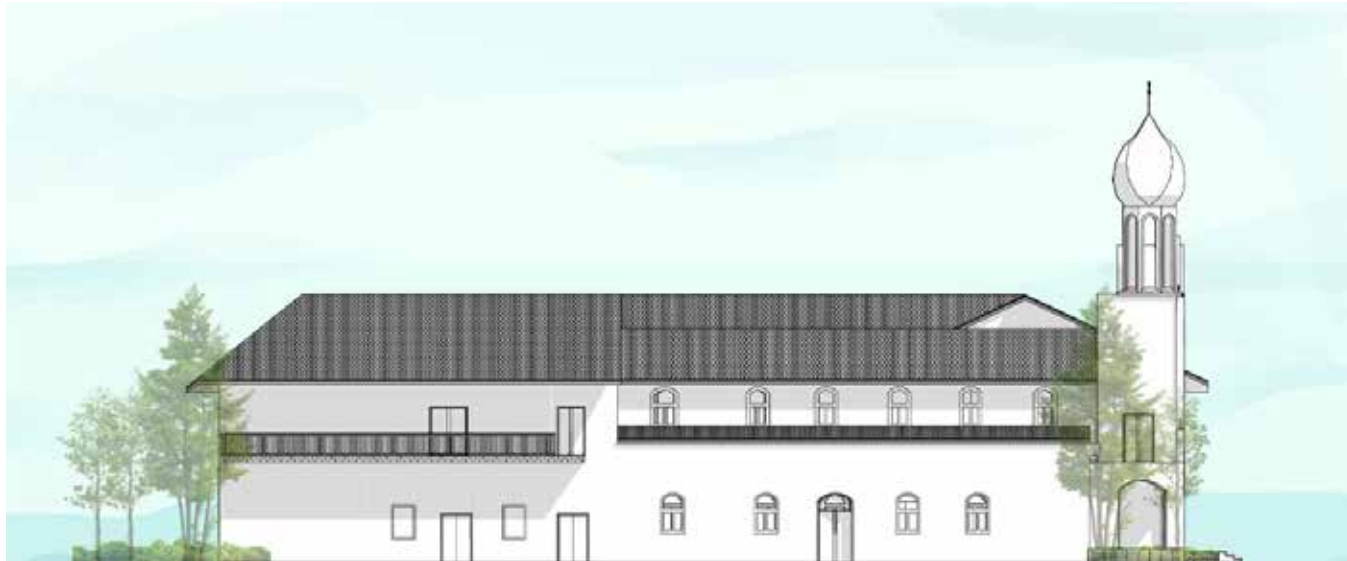
FIG 70. Elevación Lateral Izquierda Museo de la Medicina, Cuenca - Ecuador. Elaboración Propia

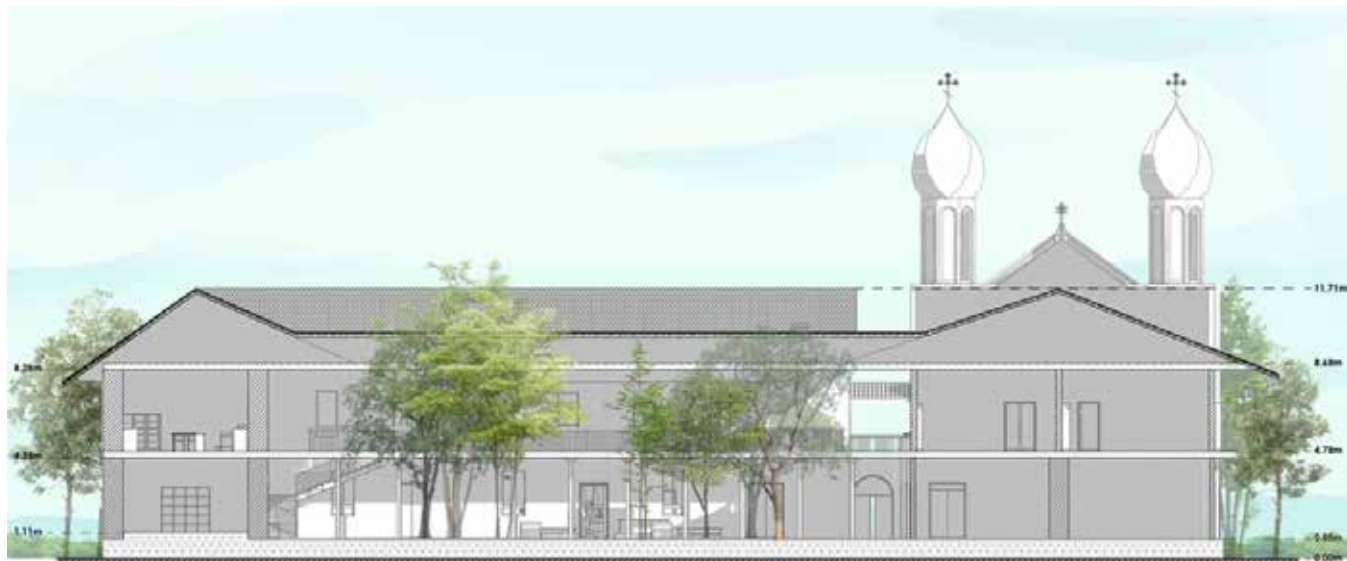
SECCIÓN A - A'

FIG 71. Sección A - A' Museo de la Medicina, Cuenca - Ecuador. Elaboración Propia

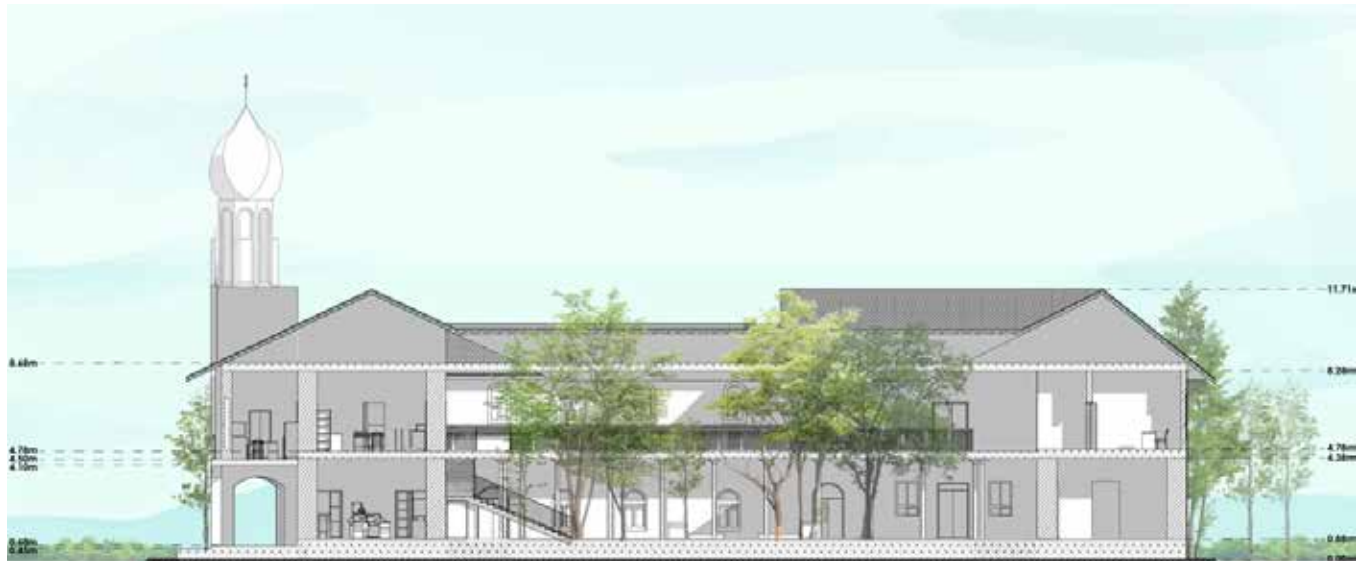
SECCIÓN B - B'

FIG 72. Sección B - B' Museo de la Medicina, Cuenca - Ecuador. Elaboración Propia

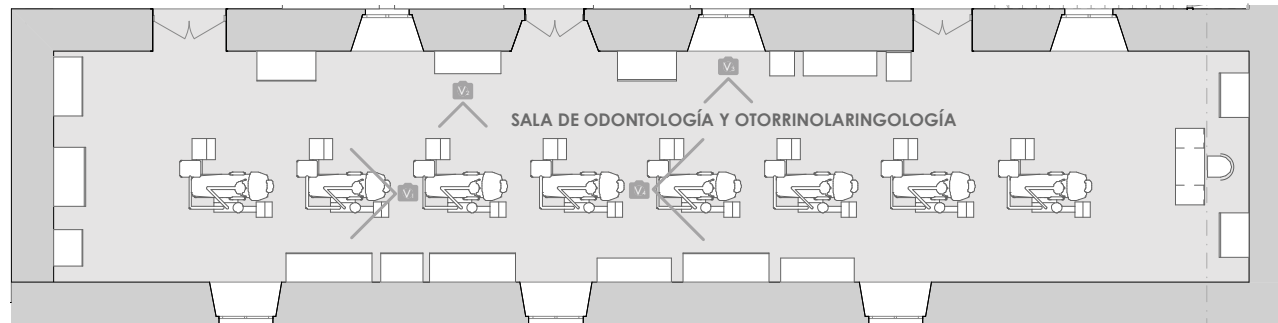
FIG 74. Vistas Sala de Odontología y Otorrinolaringología. Elaboración Propia

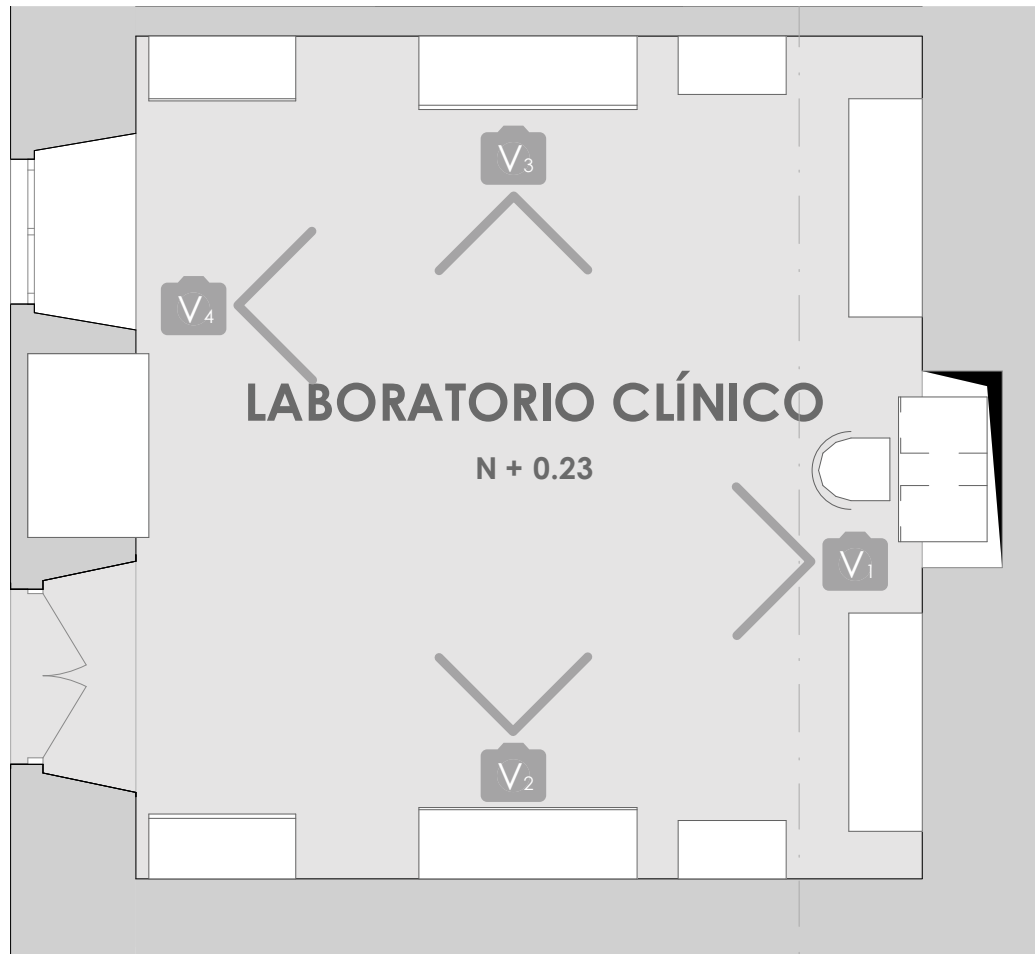
FIG 80. Vistas Sala de Laboratorio Clínico. Elaboración Propia

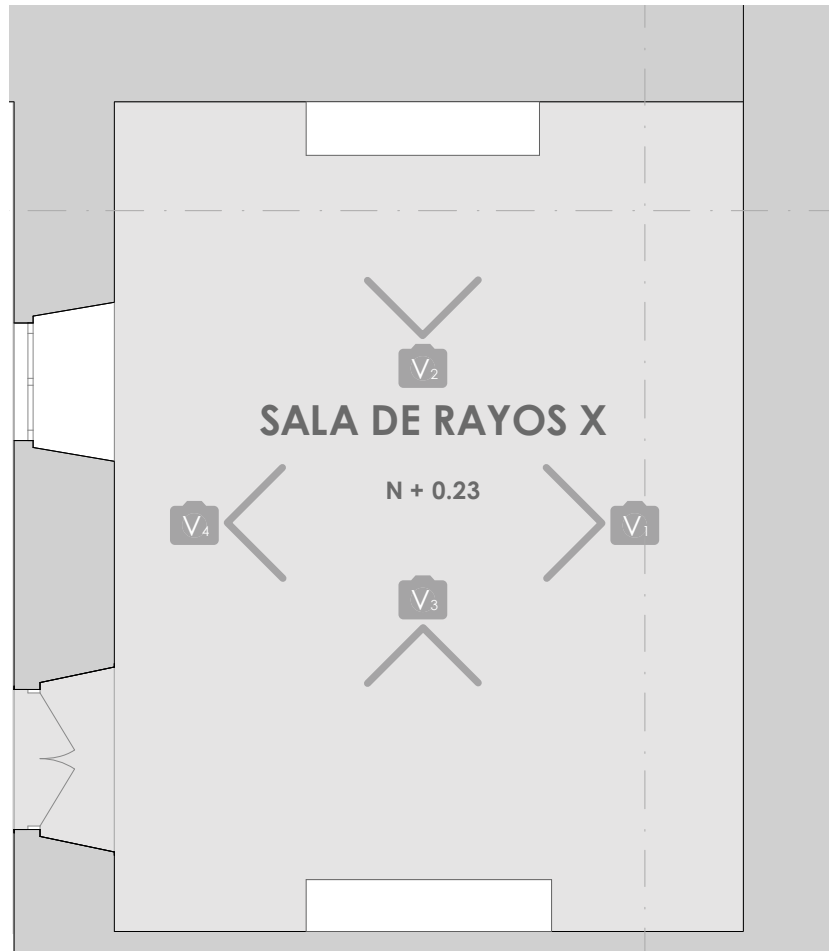
FIG 86. Vistas Sala de Rayos X. Elaboración Propia

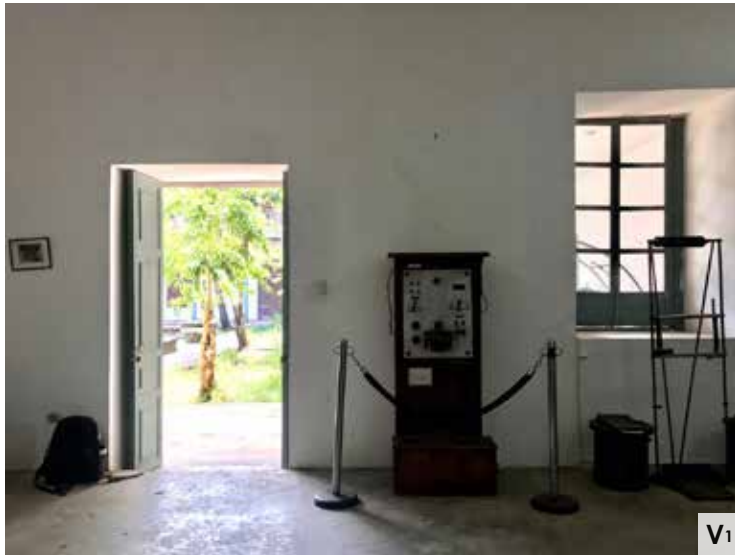
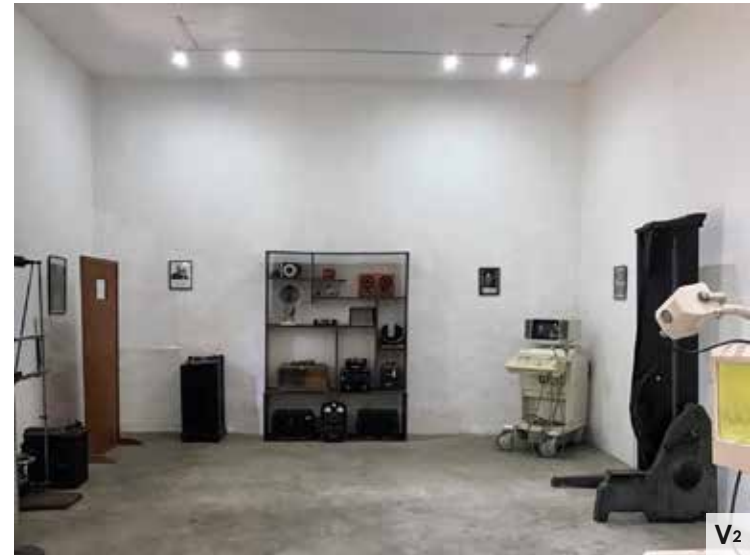
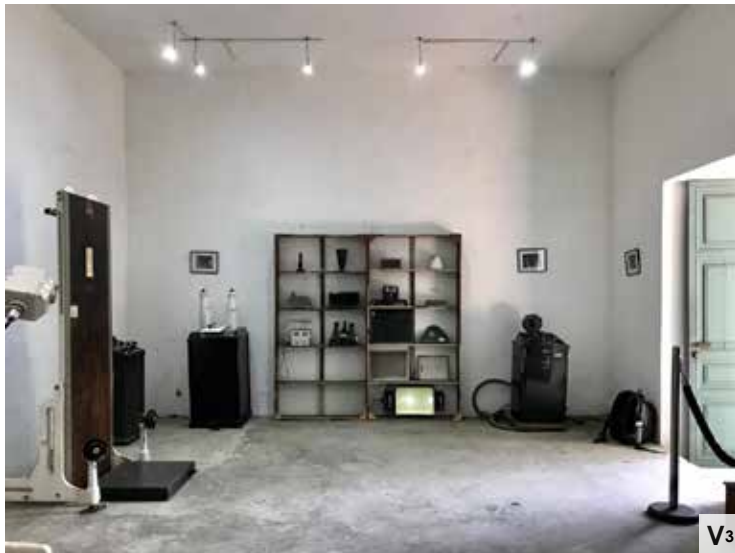
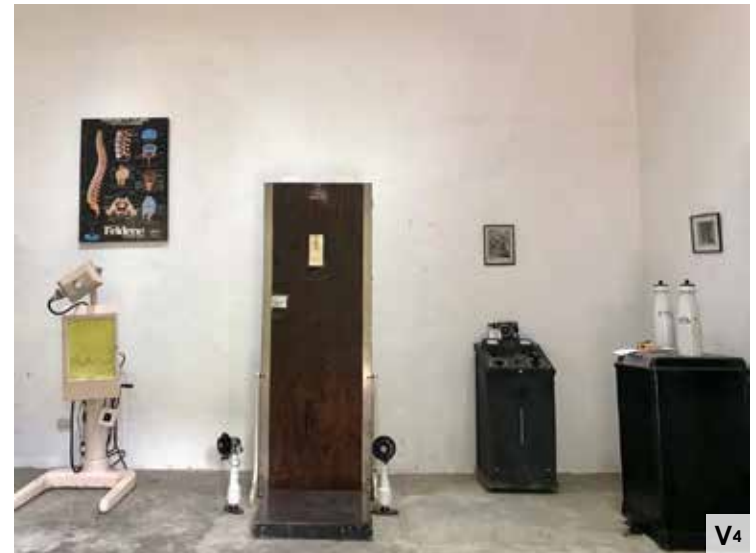
IMG 87. Vista 1 Sala de Rayos X. Elab. Propia

IMG 88. Vista 2 Sala de Rayos X. Elab. Propia

IMG 89. Vista 3 Sala de Rayos X. Elab. Propia

IMG 90. Vista 4 Sala de Rayos X. Elab. Propia

ÍTEM	ESTADO	ESPECIFICACIONES	OBSERVACIONES
PISO		Microcemento pulido	El piso se encuentra deteriorado, con grietas y ciertas irregularidades. No cuenta con rastreras.
MAMPOSTERÍA		Mampostería de adobe	La mampostería se encuentra en buen estado, con pocas irregularidades, pero sin fisuras.
CIELO RASO		Bahareque con empañetado y carrizo	El cielo raso de la sala de Rayos X se encuentra en buen estado y sin daños visibles.
ILUMINACIÓN NATURAL		-	La iluminación natural en esta sala no es muy buena por la cantidad de árboles que se encuentran frente a la misma.
ILUMINACIÓN ARTIFICIAL		Rieles con focos led	La iluminación de esta sala es buena, ya que se ilumina muy bien objetos y la sala en general.
PUERTA		Madera + pintura	La puerta se encuentra en buen estado, sin fisuras ni daños por humedad o insectos.
VENTANA		Vidrio y madera pintada	Las ventanas se encuentran en buen estado, e impiden el ingreso de agua dentro de la sala.

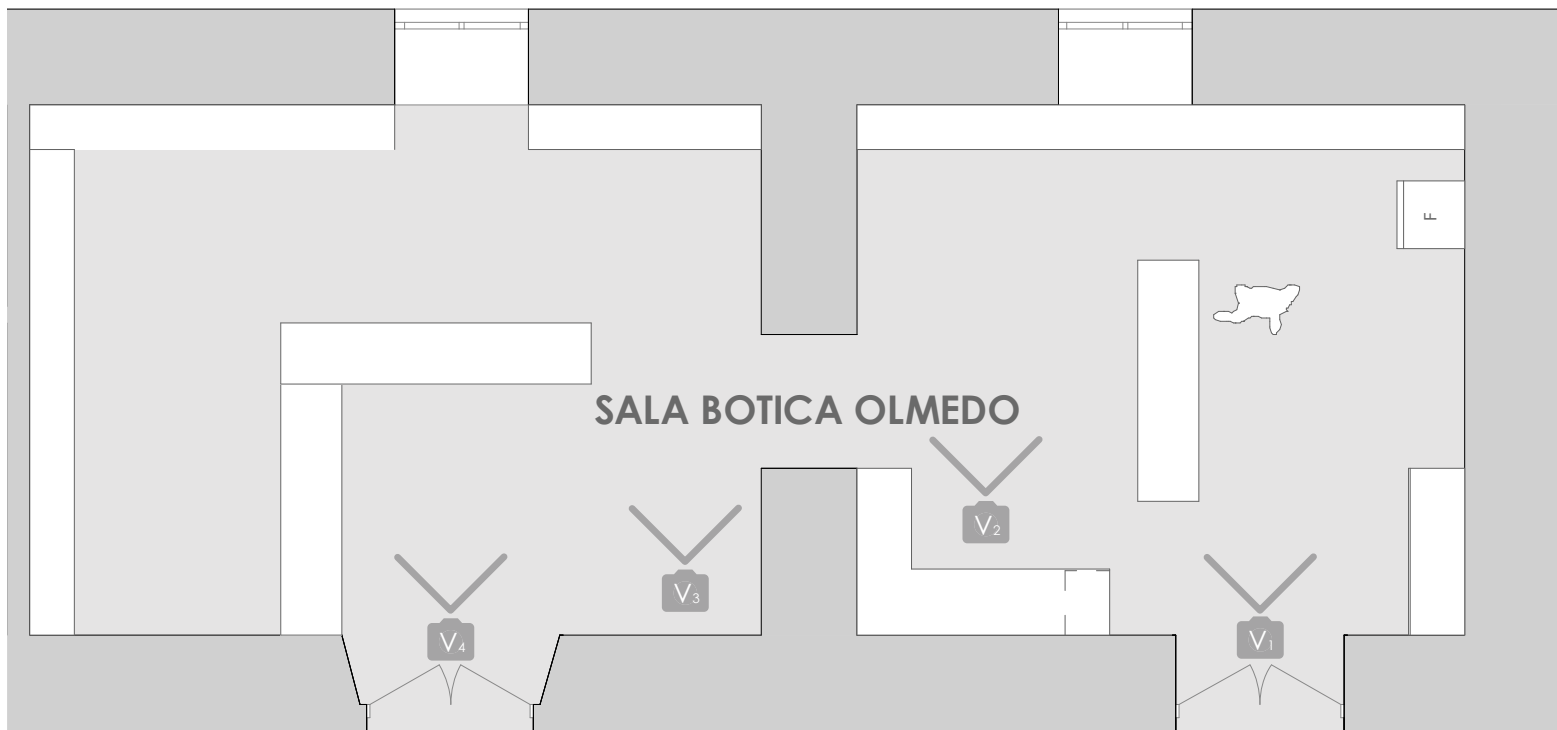
FIG 92. Vistas Sala de la Botica Olmedo. Elaboración Propia

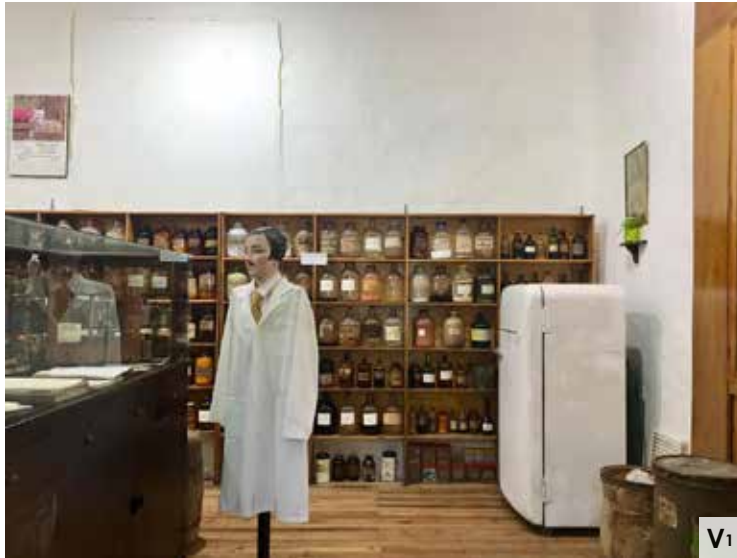
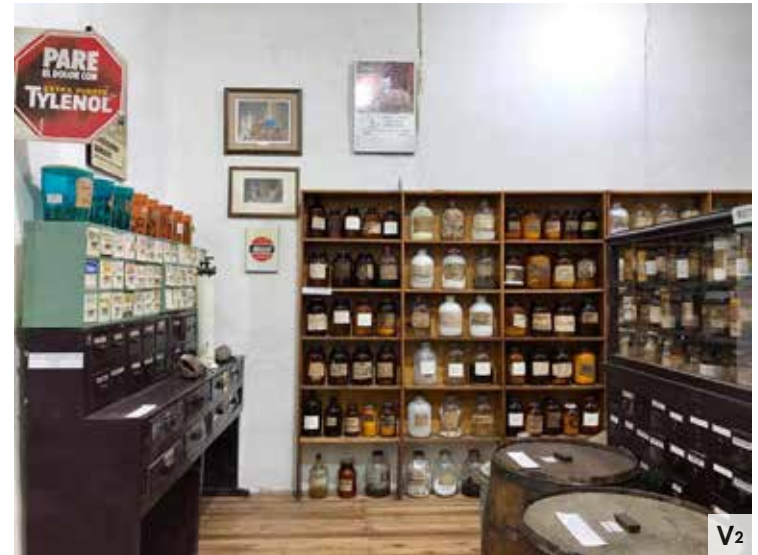
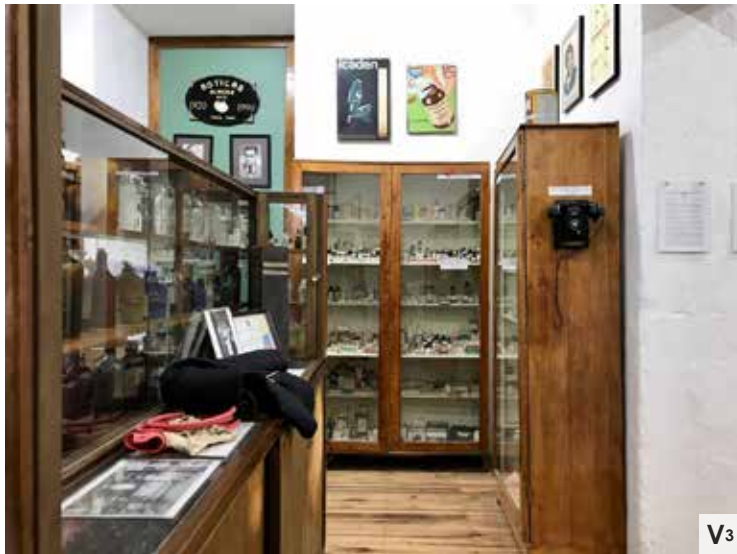
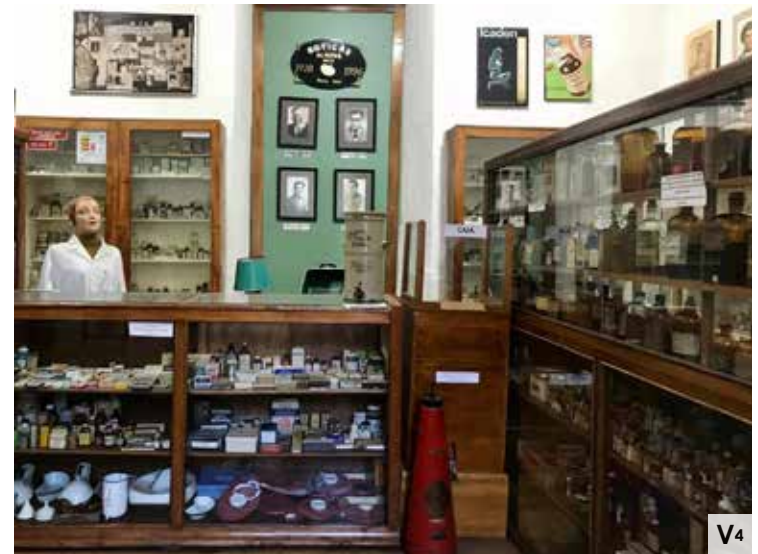
IMG 93. Vista 1 Sala de Botica Olmedo. Elaboración Propia

IMG 94. Vista 2 Sala de Botica Olmedo. Elaboración Propia

IMG 95. Vista 3 Sala de Botica Olmedo. Elaboración Propia

IMG 96. Vista 4 Sala de Botica Olmedo. Elaboración Propia

ÍTEM	ESTADO	ESPECIFICACIONES	OBSERVACIONES
PISO		Entablado de madera	No posee rastreras y produce ruido al momento de transitar por el mismo.
MAMPOSTERÍA		Mampostería de adobe	Contiene irregularidades en algunas partes, y también arreglos con otros materiales notorios.
CIELO RASO		Bahareque con empañetado y carrizo	El cielo raso dentro de la sala de botica se encuentra en buen estado, sin fisuras ni daños visibles.
ILUMINACIÓN NATURAL		-	Ingreso de escasa iluminación natural por las puertas, impidiendo el deterioro de los elementos que se encuentran expuestos.
ILUMINACIÓN ARTIFICIAL		Dicroicos	Se ilumina bien la sala, pero no todos los detalles que se tienen en las repisas.
PUERTAS		Madera y vidrio	Son puertas completamente impermeables, que evitan el ingreso de polvo al interior de la sala.
MOBILIARIO		Madera y vidrio	Se encuentran todos sus muebles en buen estado, y la organización y disposición de los mismos es muy buena, permitiendo una buena visualización de las piezas a exponer.

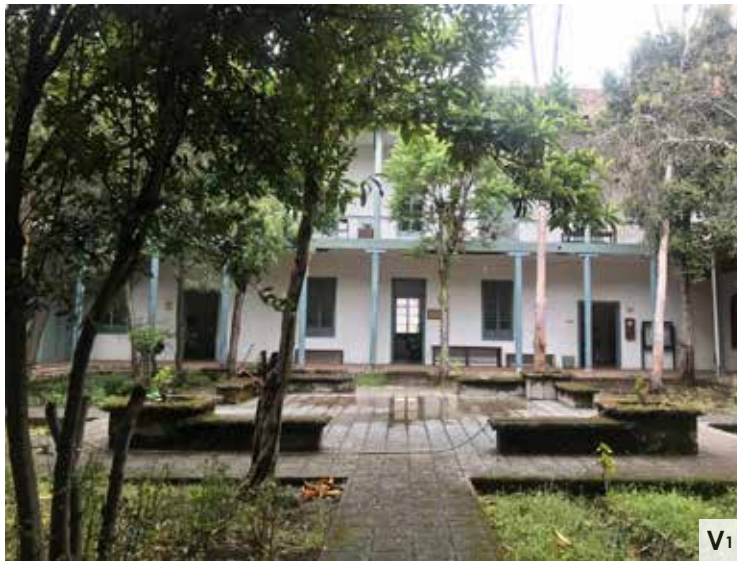
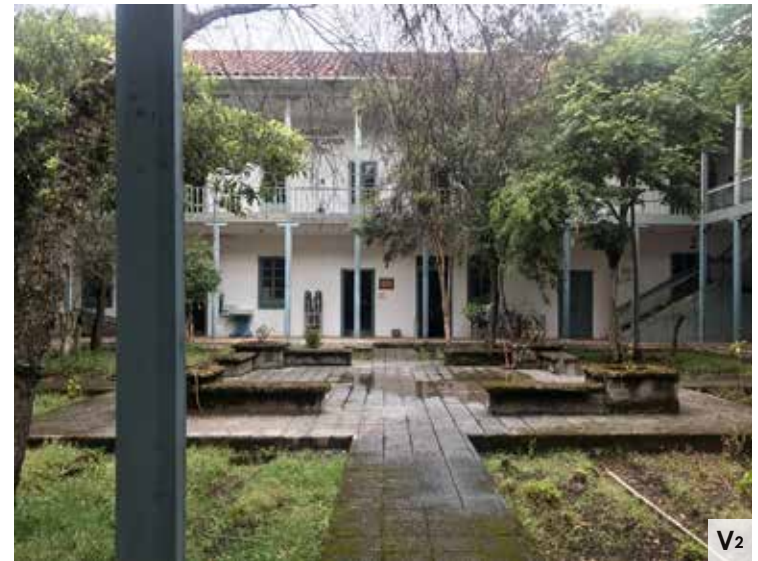
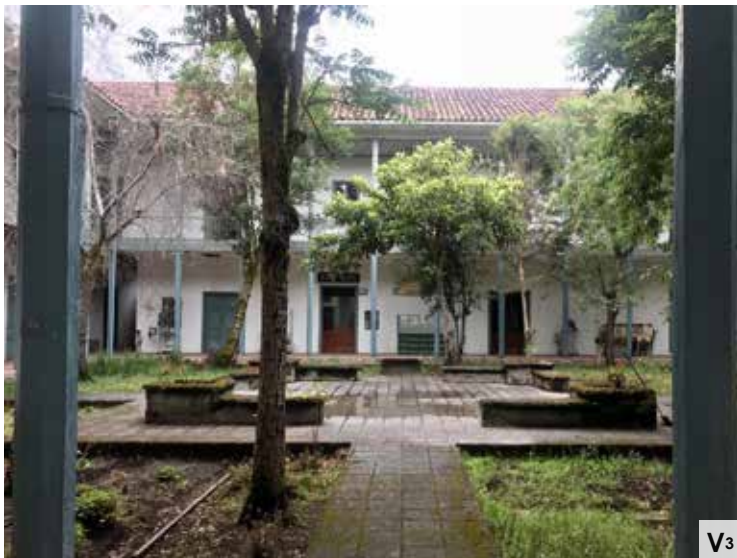
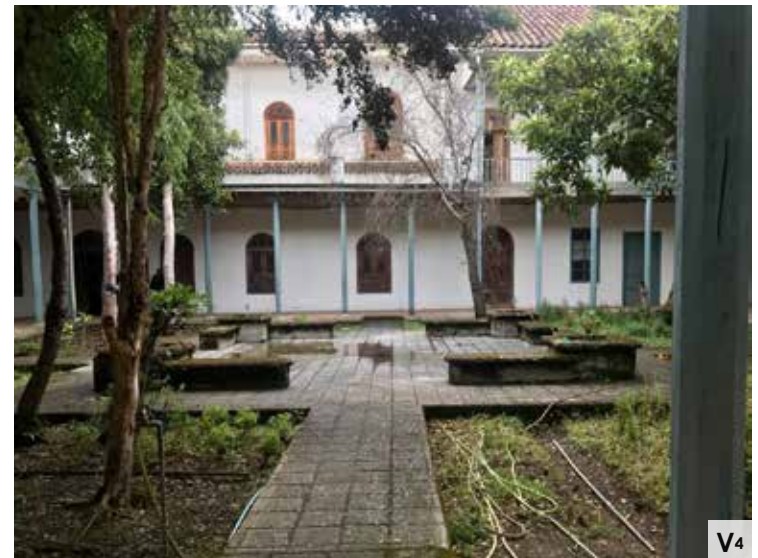
IMG 112. Vista 1 Jardín Central. Elaboración Propia

IMG 113. Vista 2 Jardín Central. Elaboración Propia

IMG 114. Vista 3 Jardín Central. Elaboración Propia

IMG 115. Vista 4 Jardín Central. Elaboración Propia

ÍTEM	ESTADO	ESPECIFICACIONES	OBSERVACIONES
PISO		Gres hexagonal	El piso se encuentra desgastado, y con falta de mantenimiento, ya que se encuentra expuesto a los cambios de clima.
MAMPOSTERÍA		Mampostería de adobe	A pesar de cambios climáticos a los cuales se encuentran expuestas las mamposterías exteriores, se encuentran en buen estado, sin fisuras o irregularidades que se puedan distinguir a simple vista.
CIELO RASO		Bahareque con empañetado y carrizo	La gran parte del cielo raso de los pasillos se encuentra en deterioro, por la filtración de agua que existe en el piso superior. Tiene grandes fisuras muy notorias.
ILUMINACIÓN NATURAL		-	Recibe buena iluminación natural por el gran jardín central que posee el museo.
ILUMINACIÓN ARTIFICIAL		Dicroicos	Se iluminan los pasillos, pero faltan ciertas partes que también requieren de iluminación.
PUERTA PRINCIPAL		Madera y hierro	Falta de seguridad en cuanto al ingreso principal hacia el interior del museo.

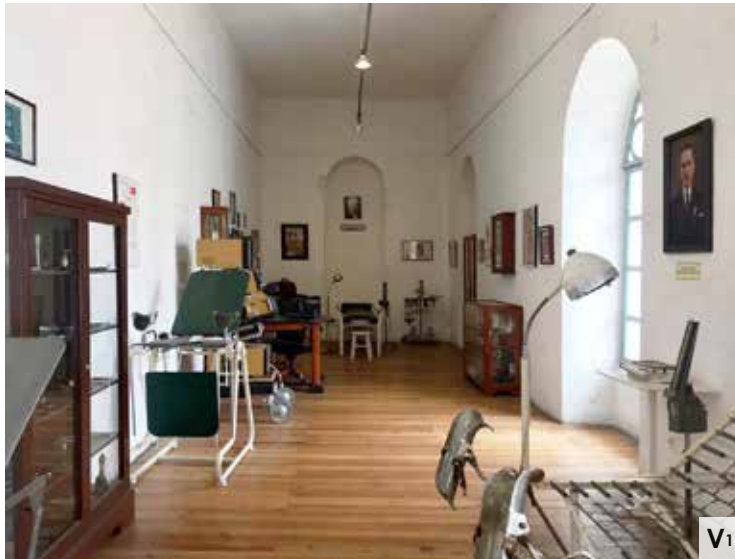
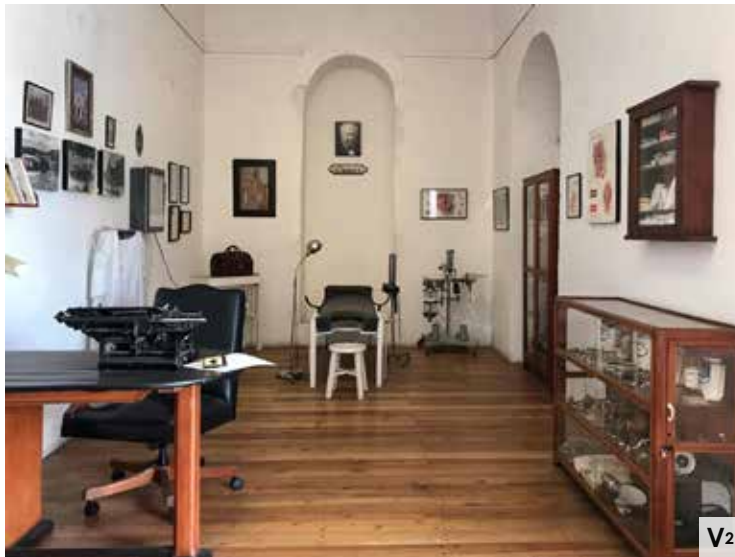
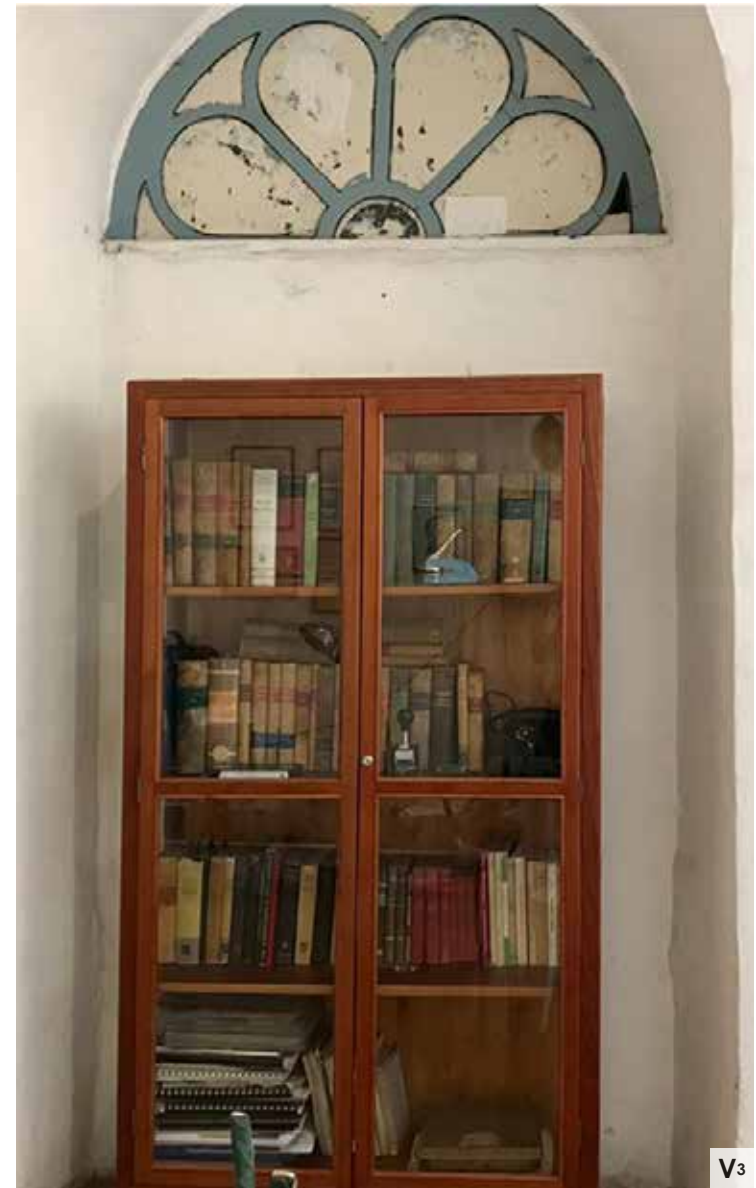
IMG 135. Vista 1 Sala de Ginecología. Elaboración Propia

IMG 136. Vista 2 Sala de Ginecología. Elaboración Propia

IMG 137. Vista 3 Sala de Ginecología. Elaboración Propia

ÍTEM	ESTADO	ESPECIFICACIONES	OBSERVACIONES
PISO		Entablado de madera	El piso se encuentra en muy buen estado de conservación, pero produce sonido al momento de caminar. No tiene rastreras
MAMPOSTERÍA		Mampostería de adobe	No tiene fisuras, pero si ciertas irregularidades.
CIELO RASO		Bahareque con empañetado y carrizo	No tiene un muy buen estado de conservación, ya que tiene grietas y goteras.
ILUMINACIÓN NATURAL		-	Ingreso de la mayor iluminación natural durante el día, por la cantidad de ventanas que posee la sala.
ILUMINACIÓN ARTIFICIAL		Rieles con dicroicos	No se ilumina bien la sala.
PUERTA		Madera pintada	Divide el espacio con las salas que se encuentran a su lado, y la puerta se encuentra en buen estado.
VENTANAS		Madera y vidrio	Se encuentran en buen estado, pero no son impermeabilizadas, permiten el ingreso de polvo y agua, además de que no cuentan con cortinas.
MOBILIARIO		Madera y vidrio	Las repisas tienen iluminación ni climatización, no siguen un mismo tamaño ni una línea de horizonte.
