UNIVERSIDAD DE CUENCA

Facultad de Artes
Carrera de Diseño de Interiores

Propuesta de diseño interior y renovación funcional al
Museo de la Medicina en la ciudad de Cuenca para
fomentar la permanencia y el confort a sus usuarios

Trabajo de titulación previo a la obtención del título de
Diseñadora de Interiores

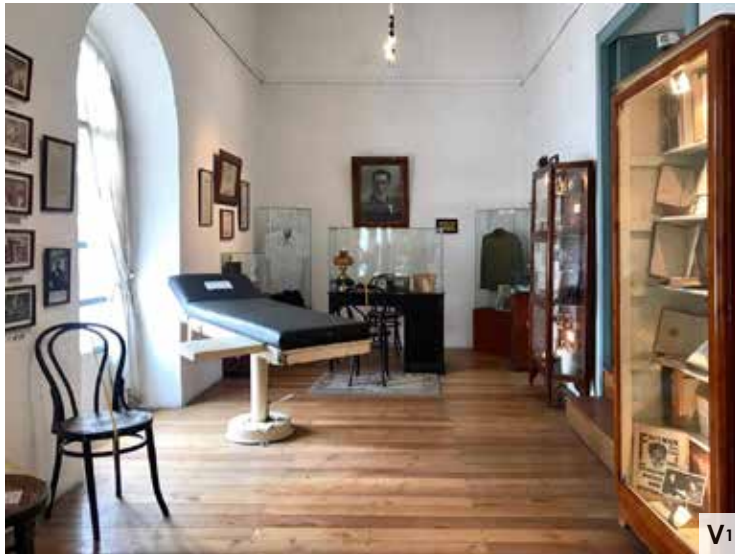
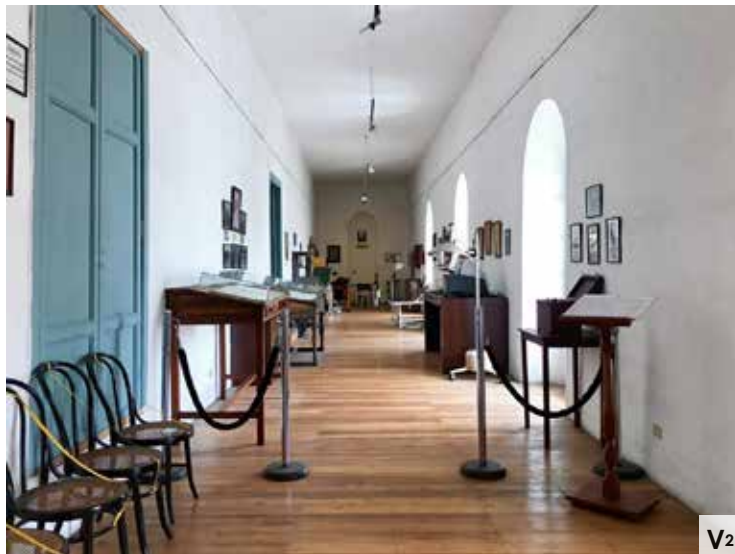
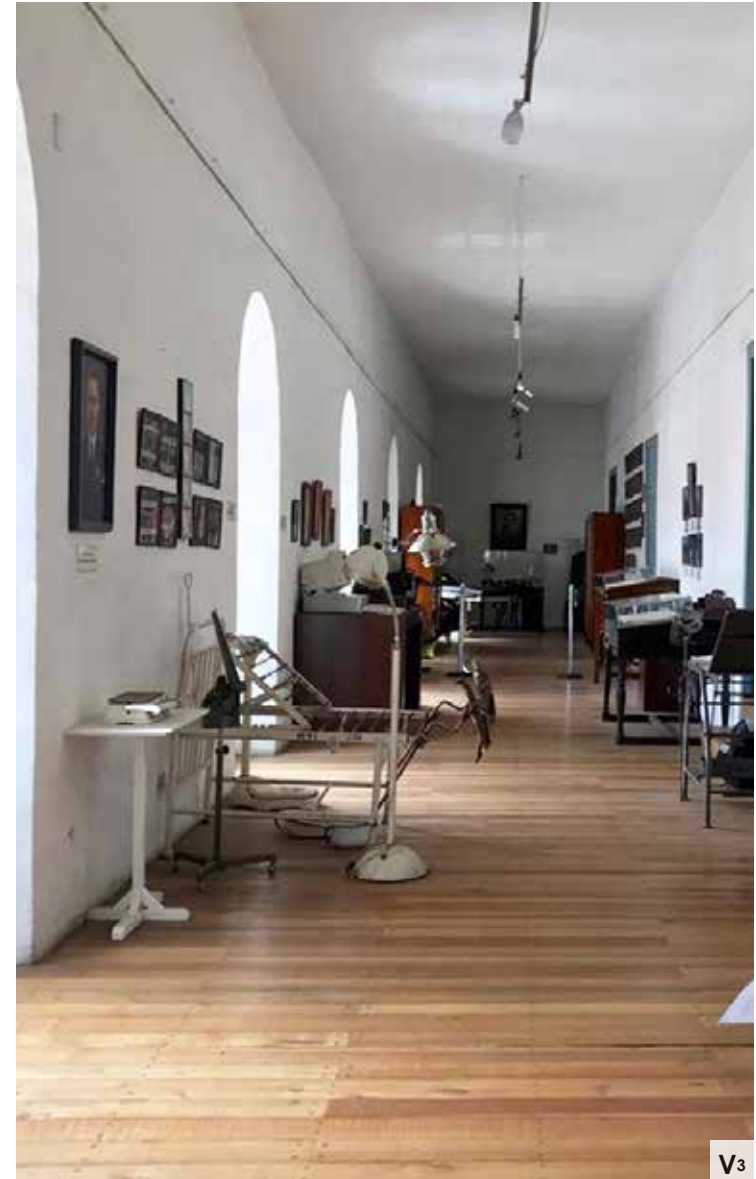
IMG 140. Vista 1 Sala de Neurología. Elaboración Propia

IMG 141. Vista 2 Sala de Neurología. Elaboración Propia

IMG 142. Vista 3 Sala de Neurología. Elaboración Propia

ÍTEM	ESTADO	ESPECIFICACIONES	OBSERVACIONES
PISO		Entablado de madera	El piso se encuentra en buen estado, no posee rastreras y produce sonido al momento de transitar por la sala.
MAMPOSTERÍA		Mampostería de adobe	Mampostería en buen estado, pero con algunas irregularidades visibles.
CIELO RASO		Bahareque con empañetado y carrizo	No se encuentra en muy buen estado, ya que tiene grietas y goteras.
ILUMINACIÓN NATURAL		-	La sala cuenta con mucha iluminación natural debido a la cantidad de ventanas que posee, pero el sol que ingresa puede dañar las piezas que se encuentran expuestas, ya que no hay cortinas u otra forma de regular el ingreso de iluminación.
ILUMINACIÓN ARTIFICIAL		Rieles con dicroicos	La sala está muy bien iluminada, incluso los pequeños detalles.
PUERTAS		Madera pintada	Las puertas se encuentran en muy buen estado.
VENTANAS		Madera y vidrio	Se encuentran en buen estado, pero hay ingreso de agua por las ventanas, y no cuentan con protección de rayos UV hacia el interior de la sala.

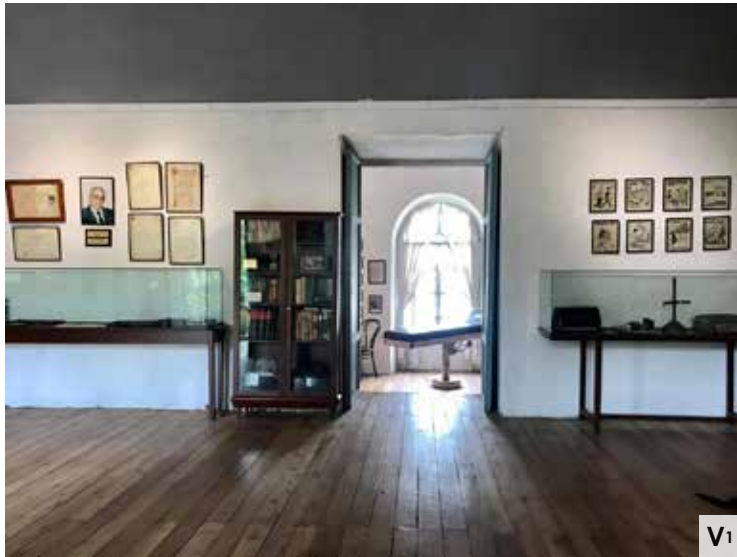
V1

IMG 145. Vista 1 Sala de Salud Pública. Elaboración Propia

ÍTEM	ESTADO	ESPECIFICACIONES	OBSERVACIONES
PISO		Entablado de madera	Debido al clima, el piso se encuentra deteriorado y en mal estado, produce sonido al momento de caminar dentro de la sala y no contiene rastreras.
MAMPOSTERÍA		Mampostería de adobe	Tiene fisuras, desniveles y reparaciones visibles.
CIELO RASO		Bahareque con empañetado y carrizo	No tiene goteras visibles, por lo tanto, se encuentra en buen estado.
ILUMINACIÓN NATURAL		-	La sala tiene buena iluminación natural, no directa hacia las piezas de exposición.
ILUMINACIÓN ARTIFICIAL		Rieles y dicroicos	Buena iluminación dentro de la sala y hacia las piezas expositivas.
PUERTAS		Madera y pintura	La puerta se encuentra en buen estado, pero ingresa agua hacia el interior de la sala. El vano que posee se encuentra un poco deteriorado.
VENTANA		Madera y vidrio	Se encuentra desgastada.
MOBILIARIO		Madera y vidrio	El mobiliario se encuentra desgastado, no tiene las condiciones ambientales necesarias, ni iluminación. Falta más mobiliario para la exposición.

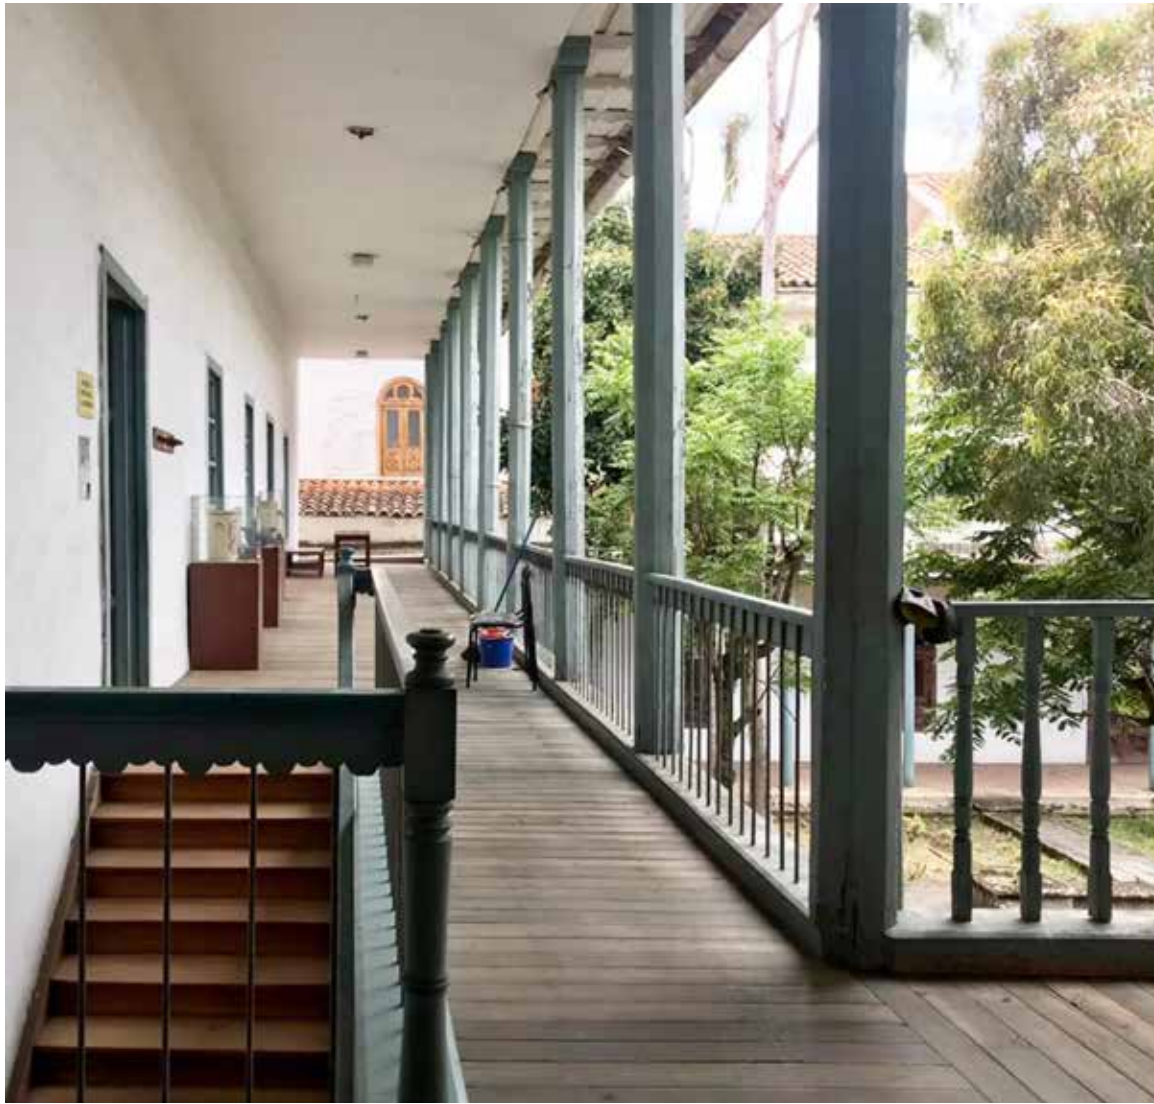
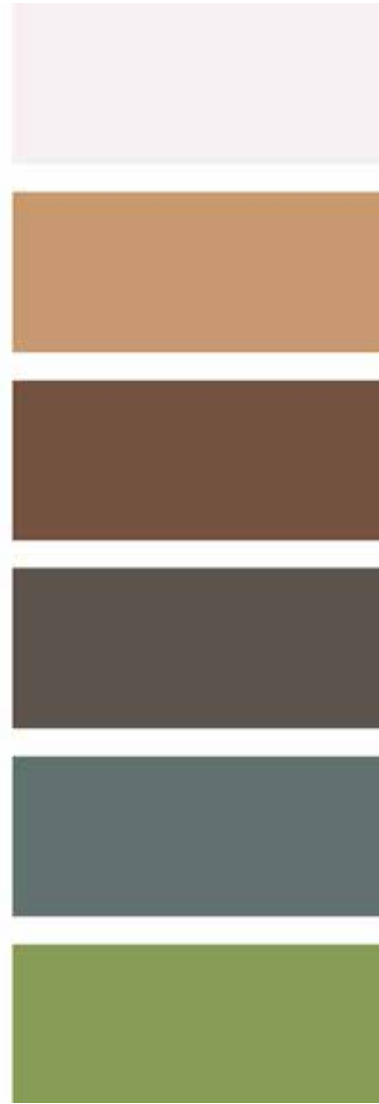
IMG 186. Análisis Cromático Pasillos Planta Alta.
Elaboración Propia

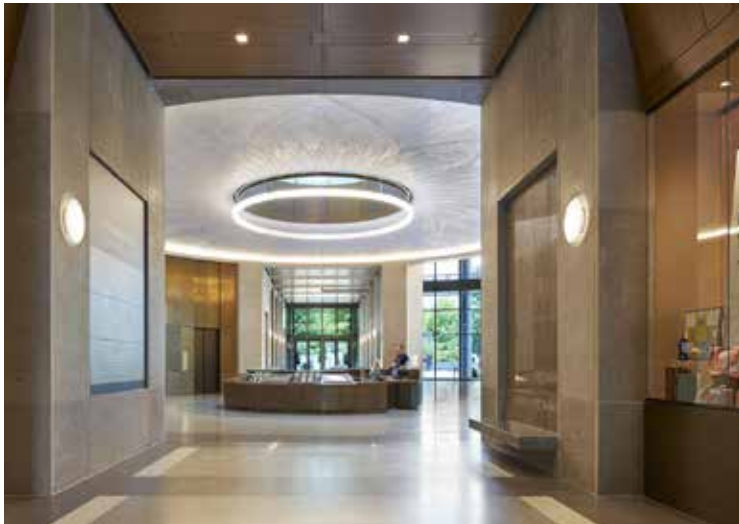
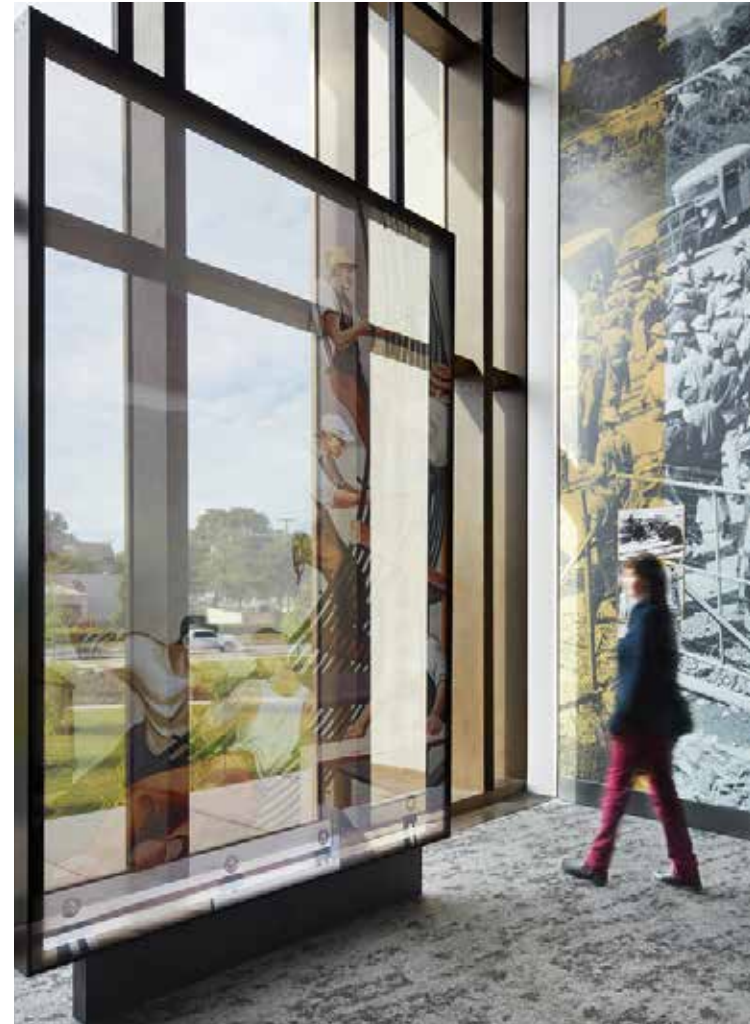
La iluminación natural juega un papel muy interesante e importante dentro de este museo, ya que se la utiliza en las zonas específicas y estratégicas del espacio público, con el fin de reducir el uso de iluminación artificial; y potencializando la iluminación artificial en las zonas de exposición de galerías.

Usan grandes tragaluces en el área central, la terraza superior y la rotonda central, la cual exhibe su flor silvestre estatal, que es la Pasiflora.

IMG 202. Parker Studios. (2018). *The Tennessee State Museum*. Recuperado de <http://www.archidaily.com>

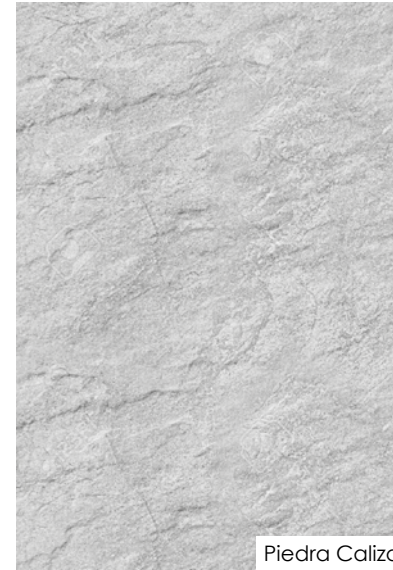
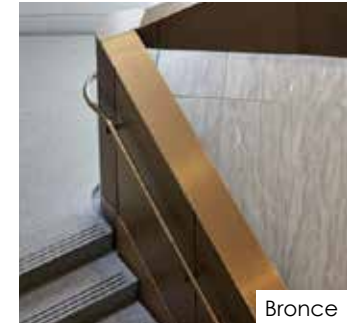
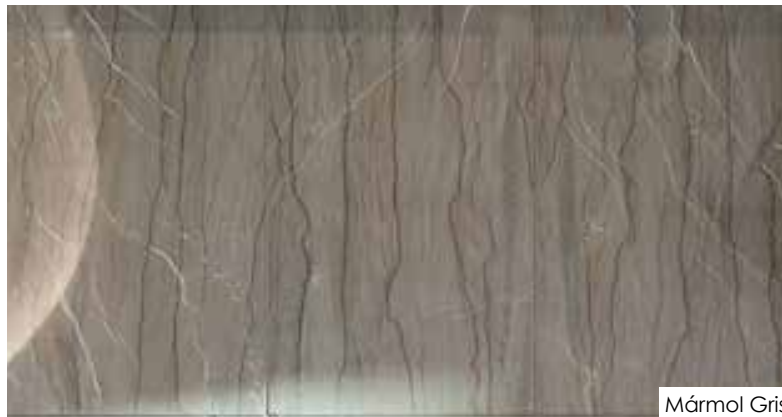
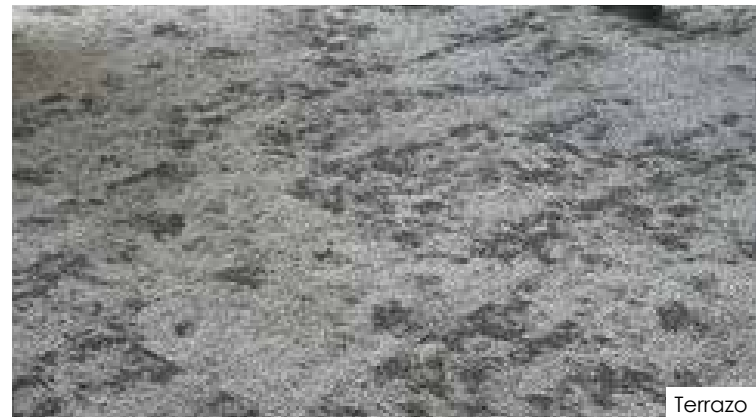
FIG 206. Collage de Materiales empleados dentro del Museo Estatal de Tennessee. Elaboración Propia.

Los materiales más utilizados en el museo, son: piedra caliza, bronce, paneles metálicos, mármol gris, “Crab Orchard Gray Stone”, terrazo y roble blanco.

La piedra caliza se emplea como uno de los materiales dominantes en el edificio. El bronce se utiliza para las barandillas internas y externas. Los paneles metálicos son utilizados en zonas exteriores. El mármol gris, conocido también como “Tennessee Quaker”, se utiliza en el interior y exterior del edificio, y lo usan ya que por lo general este tipo de material es colocado en edificios emblemáticos del país. El “Crab Orchard Gray Stone” es utilizado en para las áreas exteriores, y los distintos accesos que hay hacia el museo.

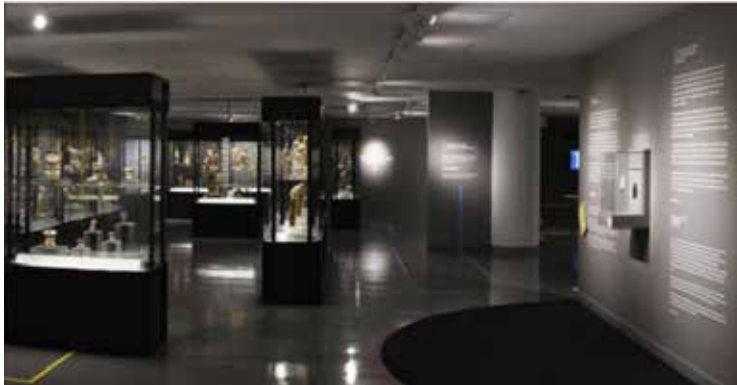
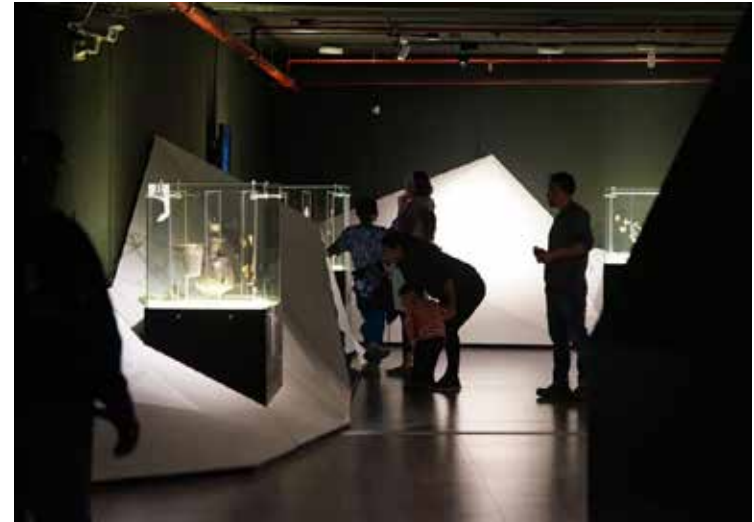
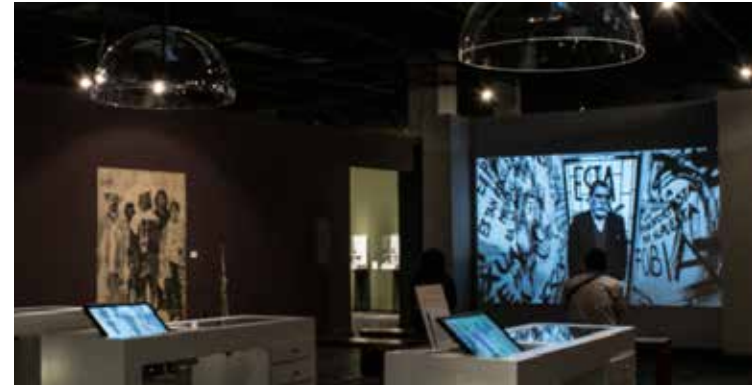
La iluminación que se maneja, se centra más en iluminar directamente las piezas expositivas, y no tanto en una iluminación general de la sala; esto con el fin de resaltar de mejor manera lo que se está exponiendo, centrar la atención de las personas en los objetos y permitir una mejor visualización de los pequeños detalles.

El diseño de iluminación que se emplea dentro de las salas se basa en las lámparas que se deben utilizar dentro de un museo, como son los proyectores en rill electrificado, con filtros en los focos para reducir la carga de Rayos UV en las piezas expositivas, para su mejor preservación.

IMG 216. MUNA. Museo Nacional del Ecuador. Recuperado de <http://www.https://muna.culturaypatrimonio.gob.ec>

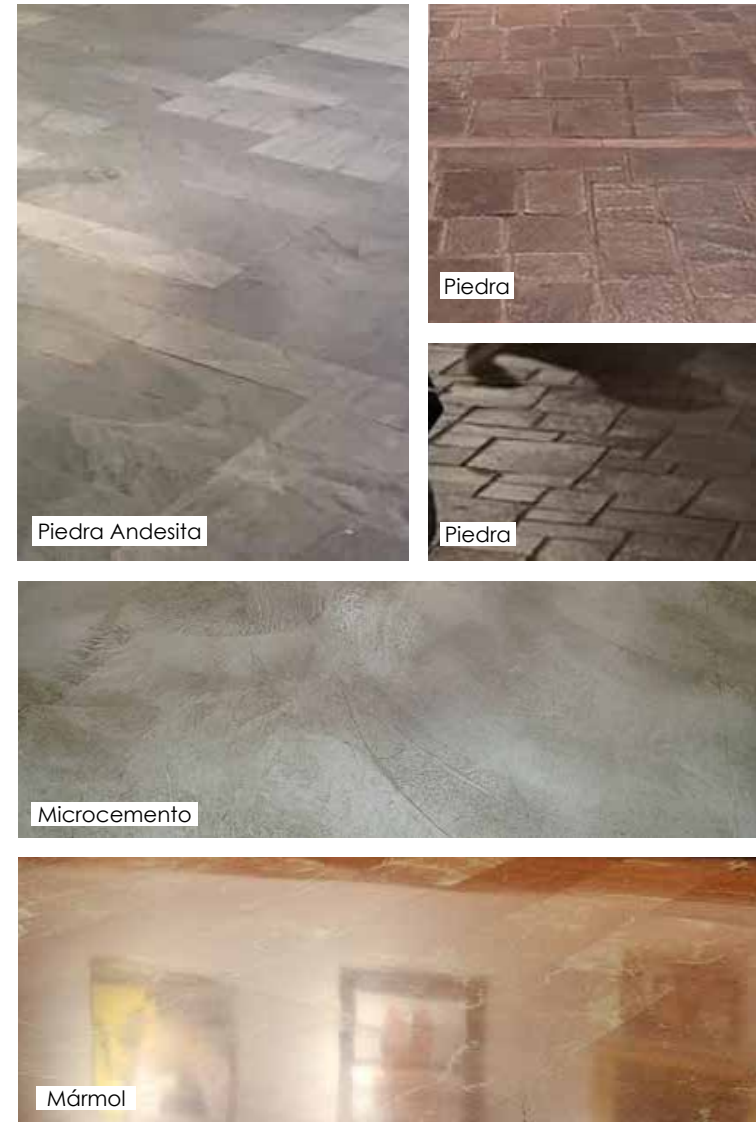
FIG 222. Collage de materiales empleados dentro del Museo Nacional del Ecuador. Elaboración Propia.

En cuanto al mobiliario de exhibición, emplean madera junto con cristal y los combinan con aluminio, siendo la madera, una madera de Teka tratada, por sus características de buena duración y resistencia a cualquier cambio climático y al paso de los años. El cristal es muy empleado dentro de este mobiliario para facilitar la visualización de las piezas pequeñas que se encuentran en el interior de los muebles.

El aluminio, a más de ser empleado en el mobiliario, también se encuentra en estructuras suspendidas en la parte superior de ciertas salas, con el fin de ayudar en la colocación de la iluminación.

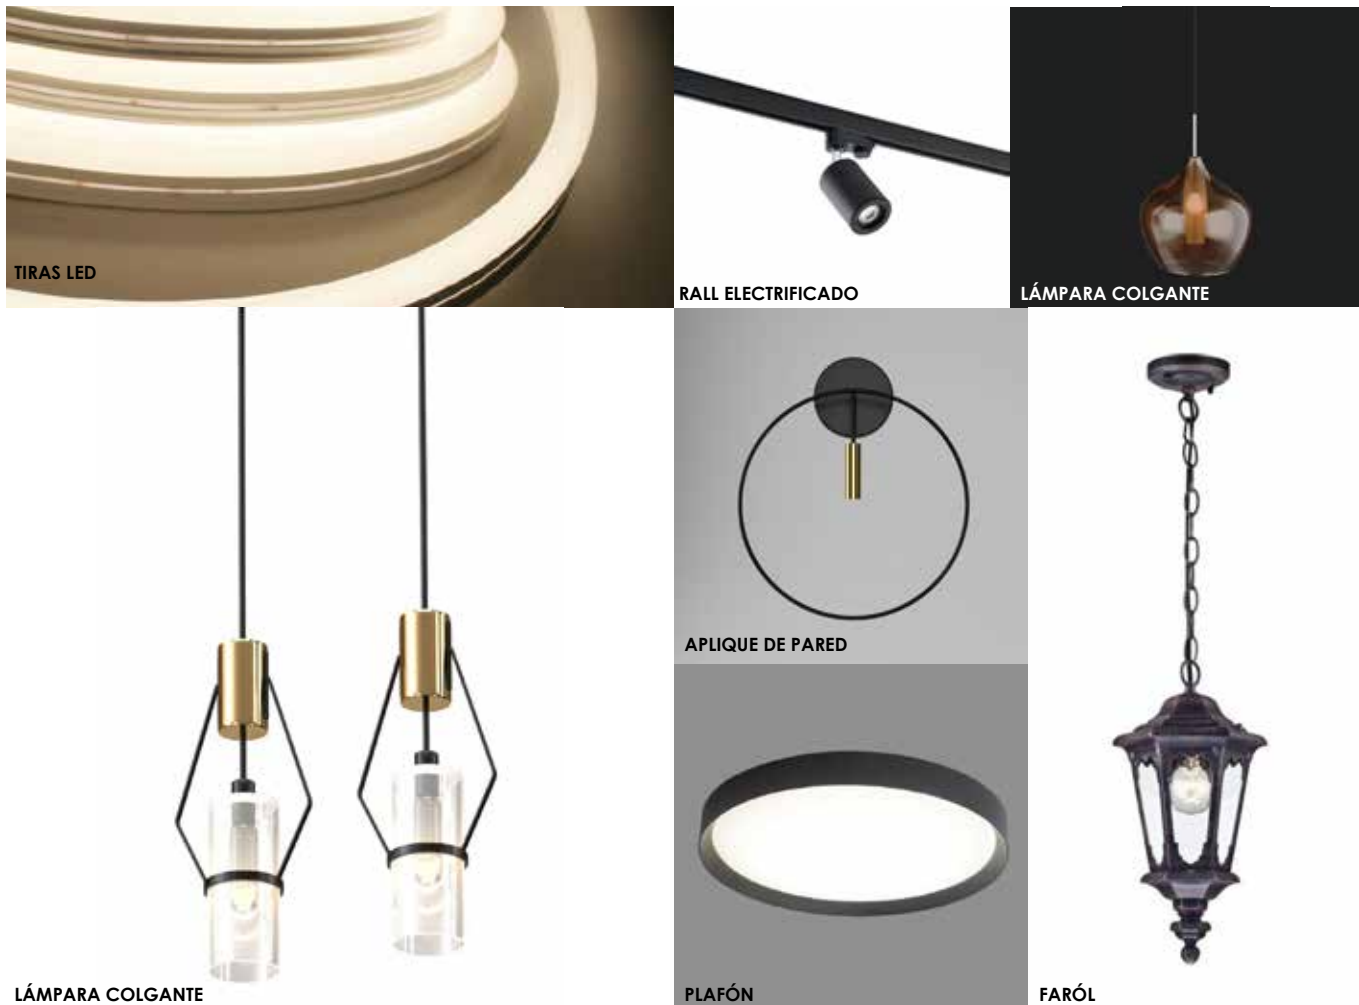
Para la iluminación de las salas de exhibición se planea emplear tiras de iluminación LED, para poder resaltar a detalle cada una de las piezas expositivas, además también de incluir Raíles Electrificados. Para el resto de espacios que se planean incrementar en el museo, las lámparas serán sencillas, sin formas recargadas, exceptuando en los pasillos, dentro de los cuales las lámparas a emplear serán tipo faroles.

FIG 229. Collage de Iluminación Ideación. Elaboración propia

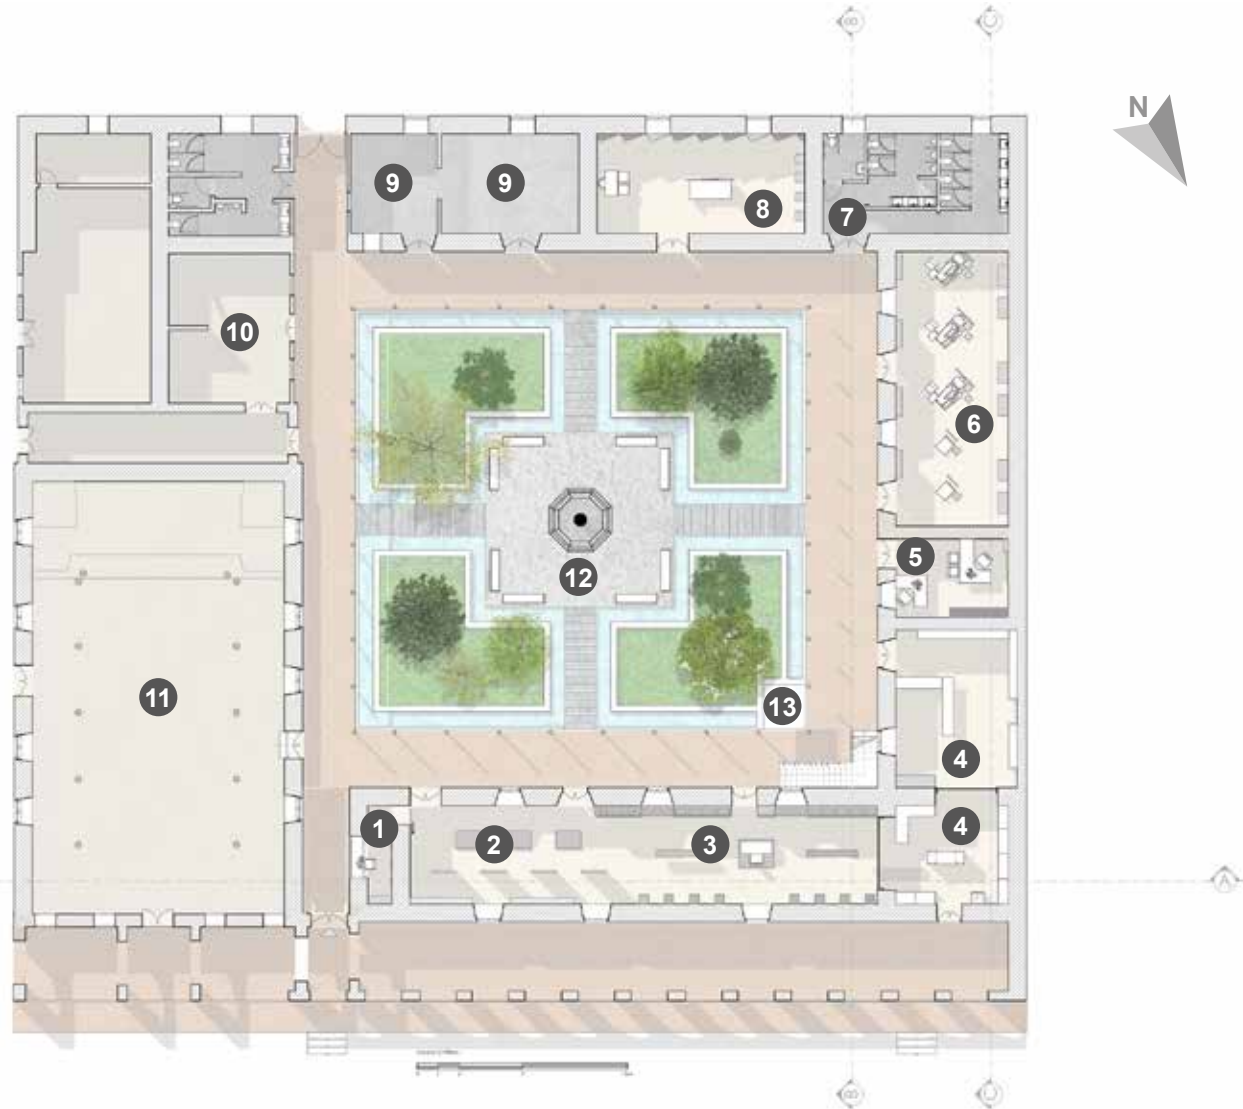
PLANTA BAJA

1. Recibidor
2. Sala de Exhibición Rayos X
3. Sala de Exhibición Laboratorio Clínico
4. Sala de Exhibición Botica Olmedo
5. Oficina Administrativa
6. Sala de Exhibición Odontología y Otorrinolaringología
7. Servicios Higiénicos
8. Sala de Exhibición Traumatología
9. Bodega
10. Coordinación Salud Zona 6
11. Auditorio
12. Jardín Central
13. Ascensor

FIG 235. Propuesta de Planta Baja del Museo de la Medicina, Cuenca - Ecuador. Elaboración Propia

Figura 235: Propuesta de Planta Baja del Museo de la Medicina, Cuenca - Ecuador	171
Figura 236: Planta Alta del estado actual del museo de la Medicina con cambios, Cuenca - Ecuador	172
Figura 237: Propuesta de Planta Alta del Museo de la Medicina, Cuenca - Ecuador	173
Figura 238: Propuesta Planta de Cubiertas del Museo de la Medicina, Cuenca - Ecuador	174
Figura 239: Instalaciones Planta Baja de Evacuación Museo de la Medicina, Cuenca - Ecuador	176
Figura 240: Instalaciones Planta Alta de Evacuación Museo de la Medicina, Cuenca - Ecuador	177
Figura 241: Instalaciones Sanitarias Planta Baja Museo de la Medicina, Cuenca - Ecuador	178
Figura 242: Instalaciones Sanitarias Planta Baja Museo de la Medicina, Cuenca - Ecuador	179
Figura 243: Instalaciones Sanitarias Planta Alta Museo de la Medicina, Cuenca - Ecuador	180
Figura 244: Instalaciones Sanitarias Planta Alta Museo de la Medicina, Cuenca - Ecuador	181

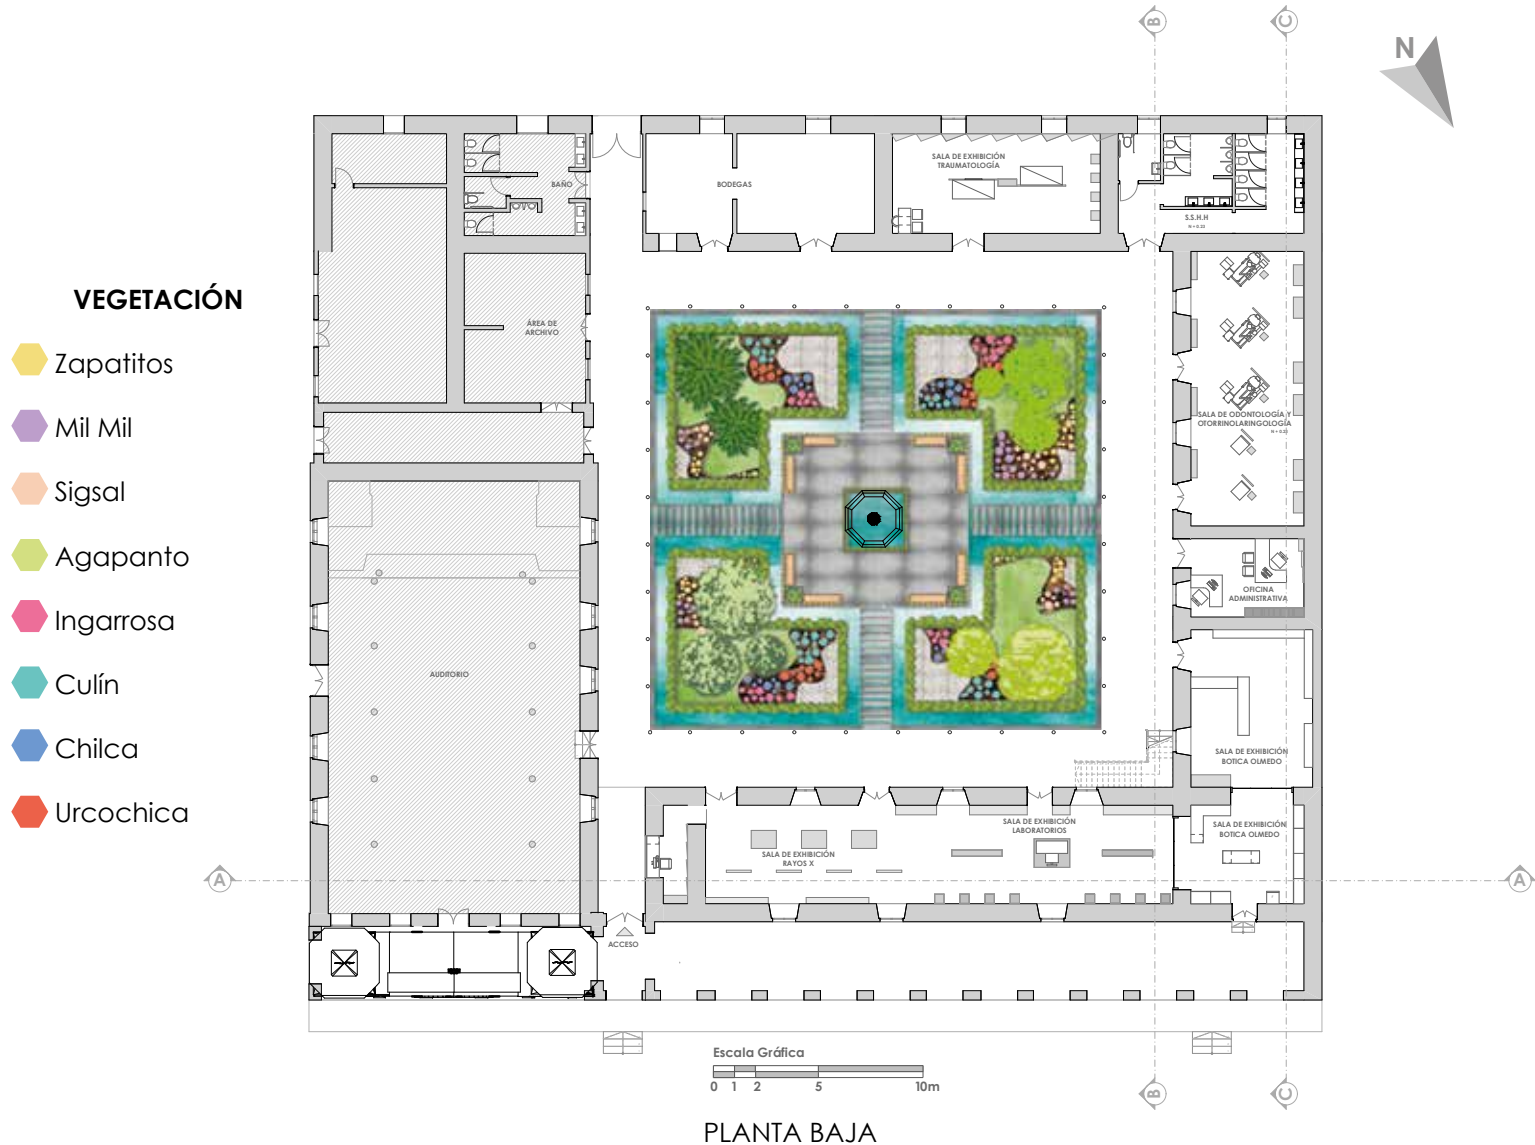
FIG 251. Propuesta de Planta Paisajista del Museo de la Medicina, Cuenca - Ecuador. Elaboración Propia

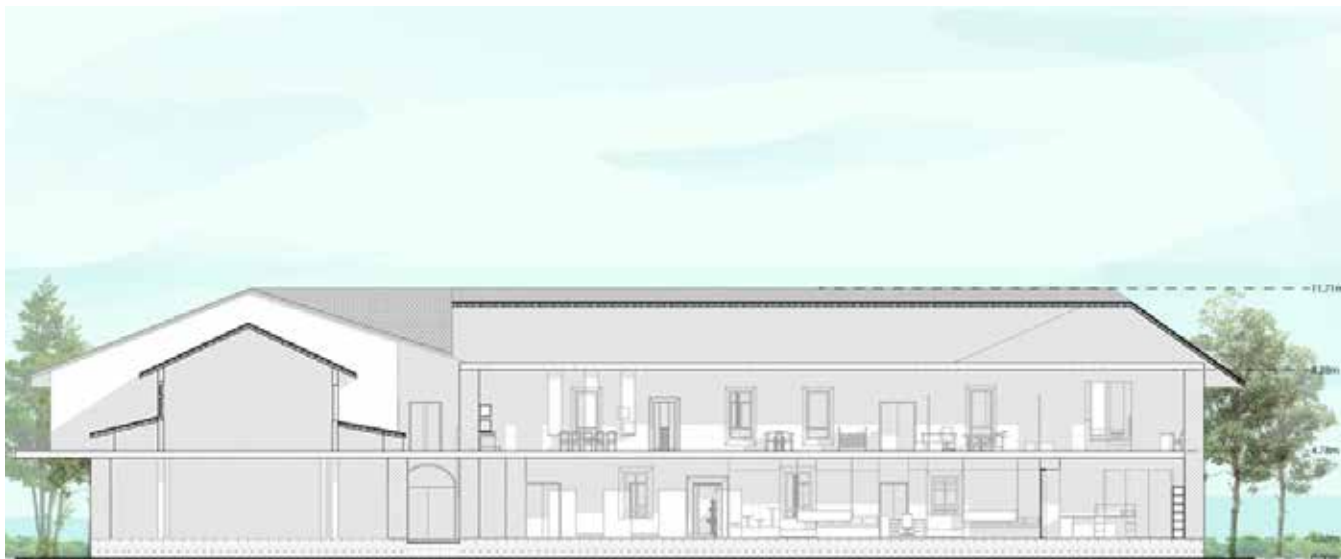
SECCIÓN A - A'

FIG 257. Sección A - A' Propuesta Museo de la Medicina, Cuenca - Ecuador. Elaboración Propia

Figura 257: Sección A - A' Propuesta para Museo de la Medicina, Cuenca - Ecuador _____ 193

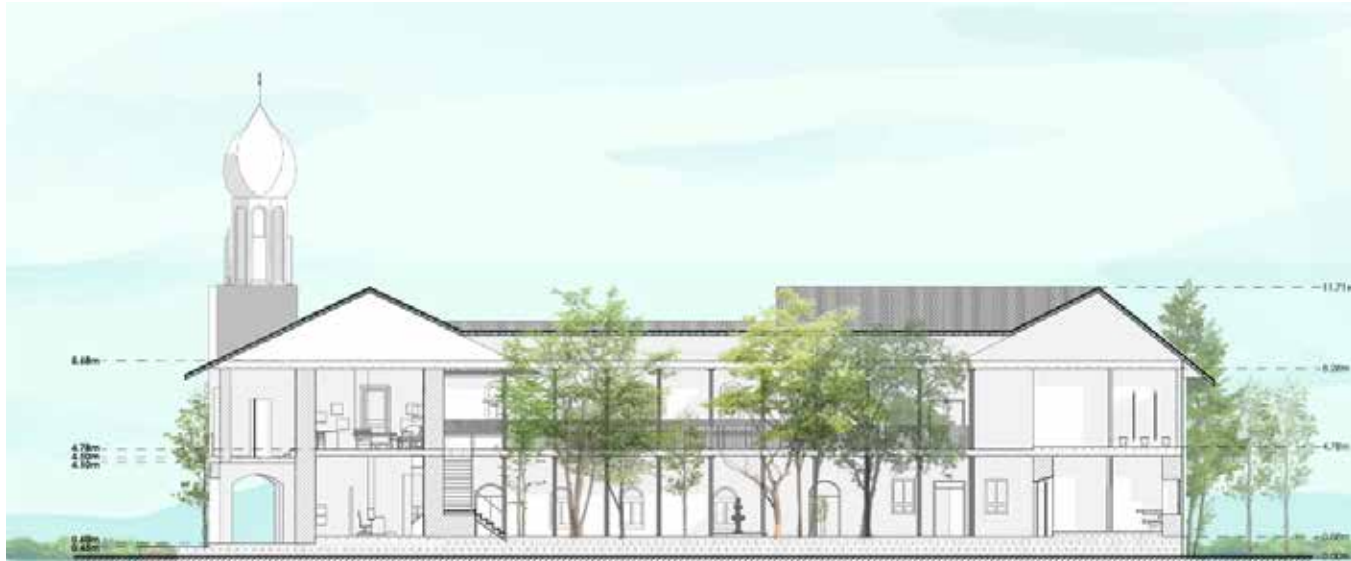
SECCIÓN B - B'

FIG 258. Sección B - B' Propuesta Museo de la Medicina, Cuenca - Ecuador. Elaboración Propia

Figura 258: Sección B - B' Propuesta para Museo de la Medicina, Cuenca - Ecuador _____ 194

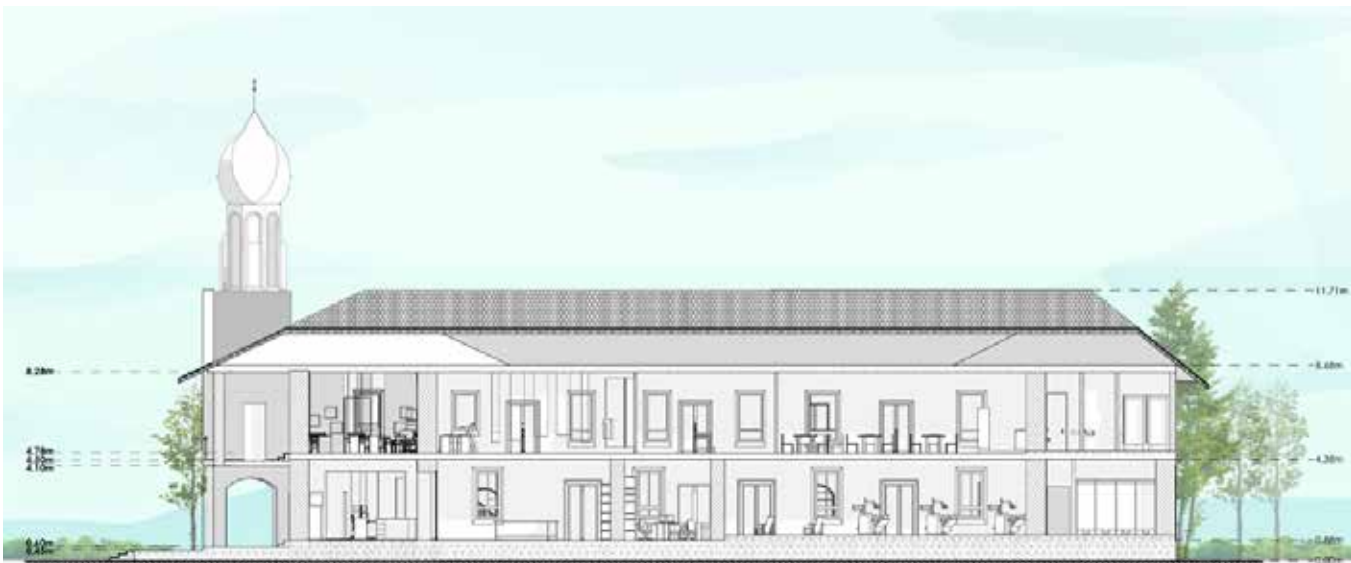
SECCIÓN C - C'

FIG 259. Sección C - C' Propuesta Museo de la Medicina, Cuenca - Ecuador. Elaboración Propia

Figura 259: Sección C - C' Propuesta para Museo de la Medicina, Cuenca - Ecuador _____ 194

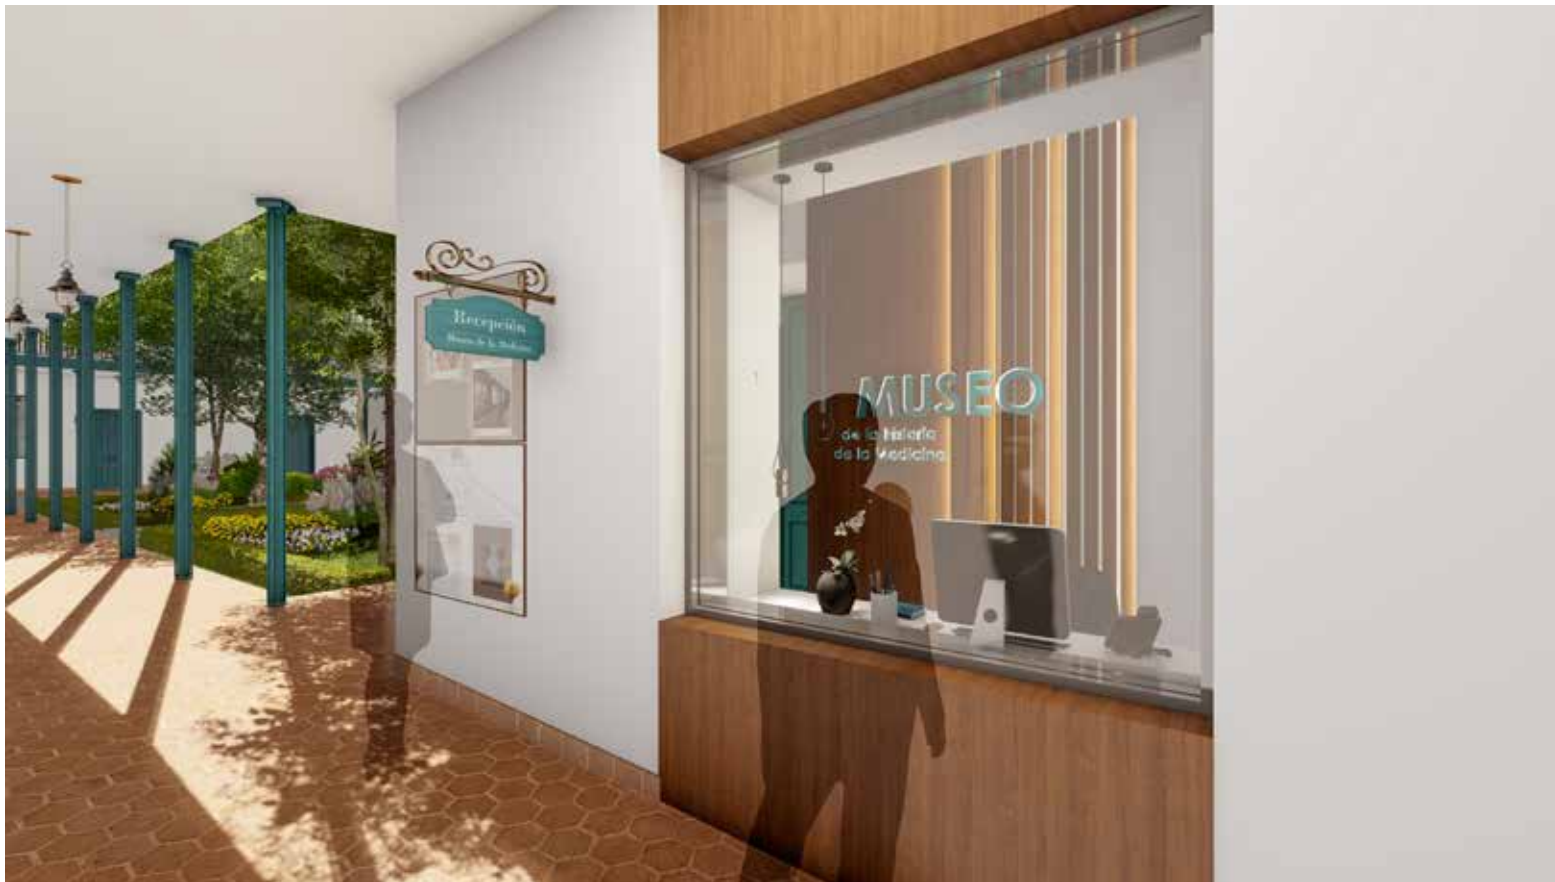
La propuesta de diseño plantea la incorporación de un recibidor dentro del museo, el cual estará ubicado en la parte lateral derecha en el corredor de ingreso al establecimiento. Cuenta con un diseño llamativo y de fácil identificación para quienes acudan al museo, además de que entrega información sobre lo que se está exhibiendo dentro del mismo. Se agregó también señalización, y el espacio interno del recibidor es apto para que una persona labore en este espacio sin problema.

FIG 261. Propuesta de Recibidor. Elaboración Propia.

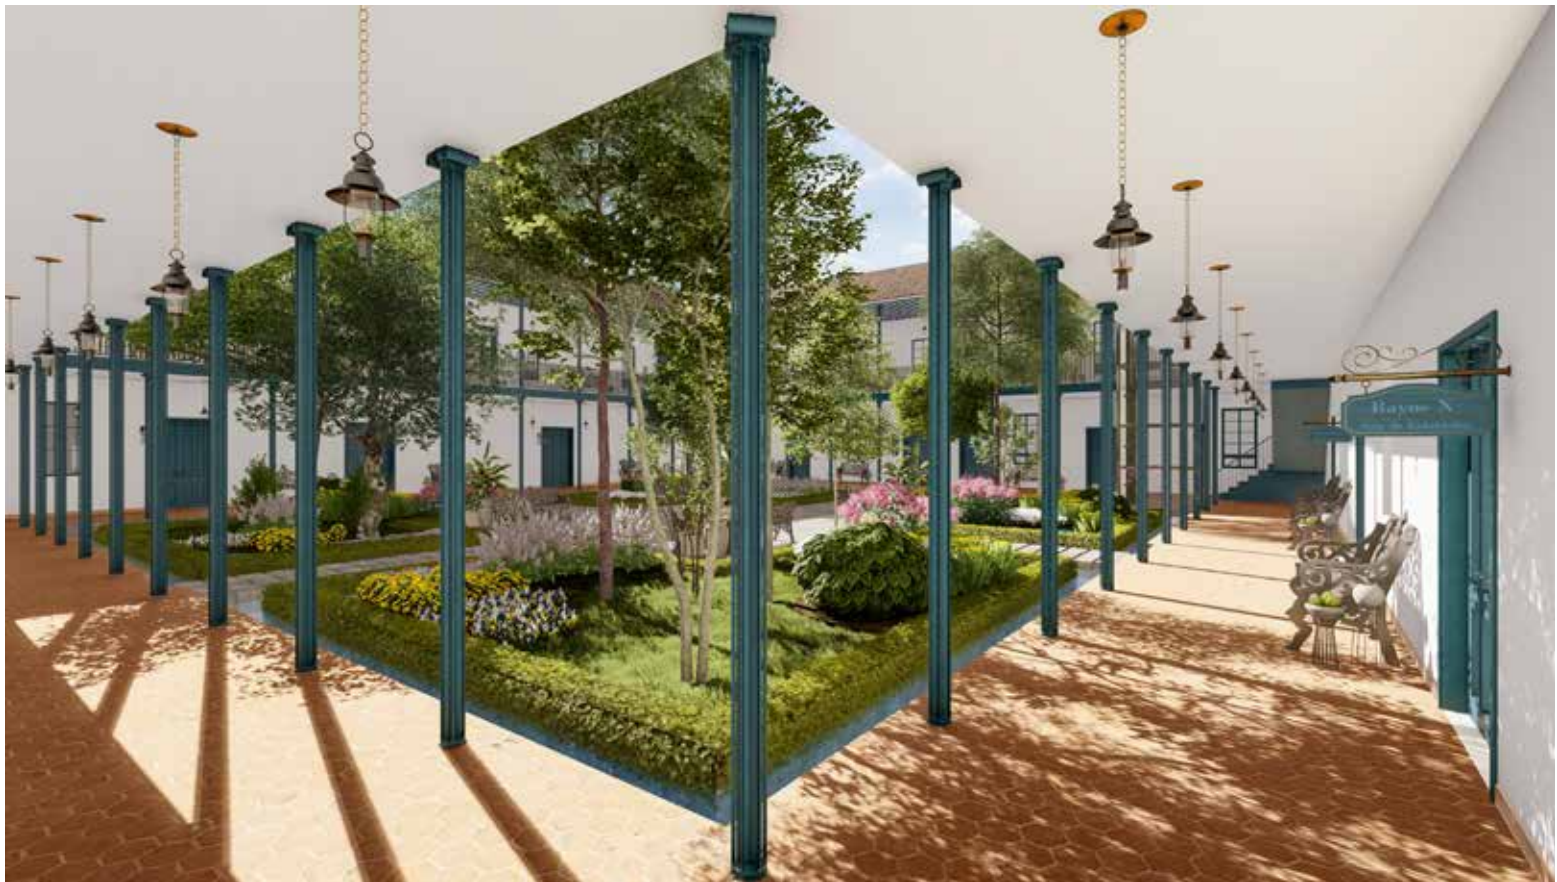
En los pasillos se trata de mantener todas las texturas y colores que actualmente se encuentran en este espacio, y por esta razón se rescata la tonalidad azul que tienen los elementos de madera, como son las puertas, ventanas y vigas. También se agregó iluminación en cada uno de los pasillos, tanto de la Planta Baja, como de la Planta Alta; y señalética que indique la ubicación de cada una de las salas y demás espacios que forman parte del museo.

FIG 262. Propuesta de pasillos Planta Baja. Elaboración Propia.

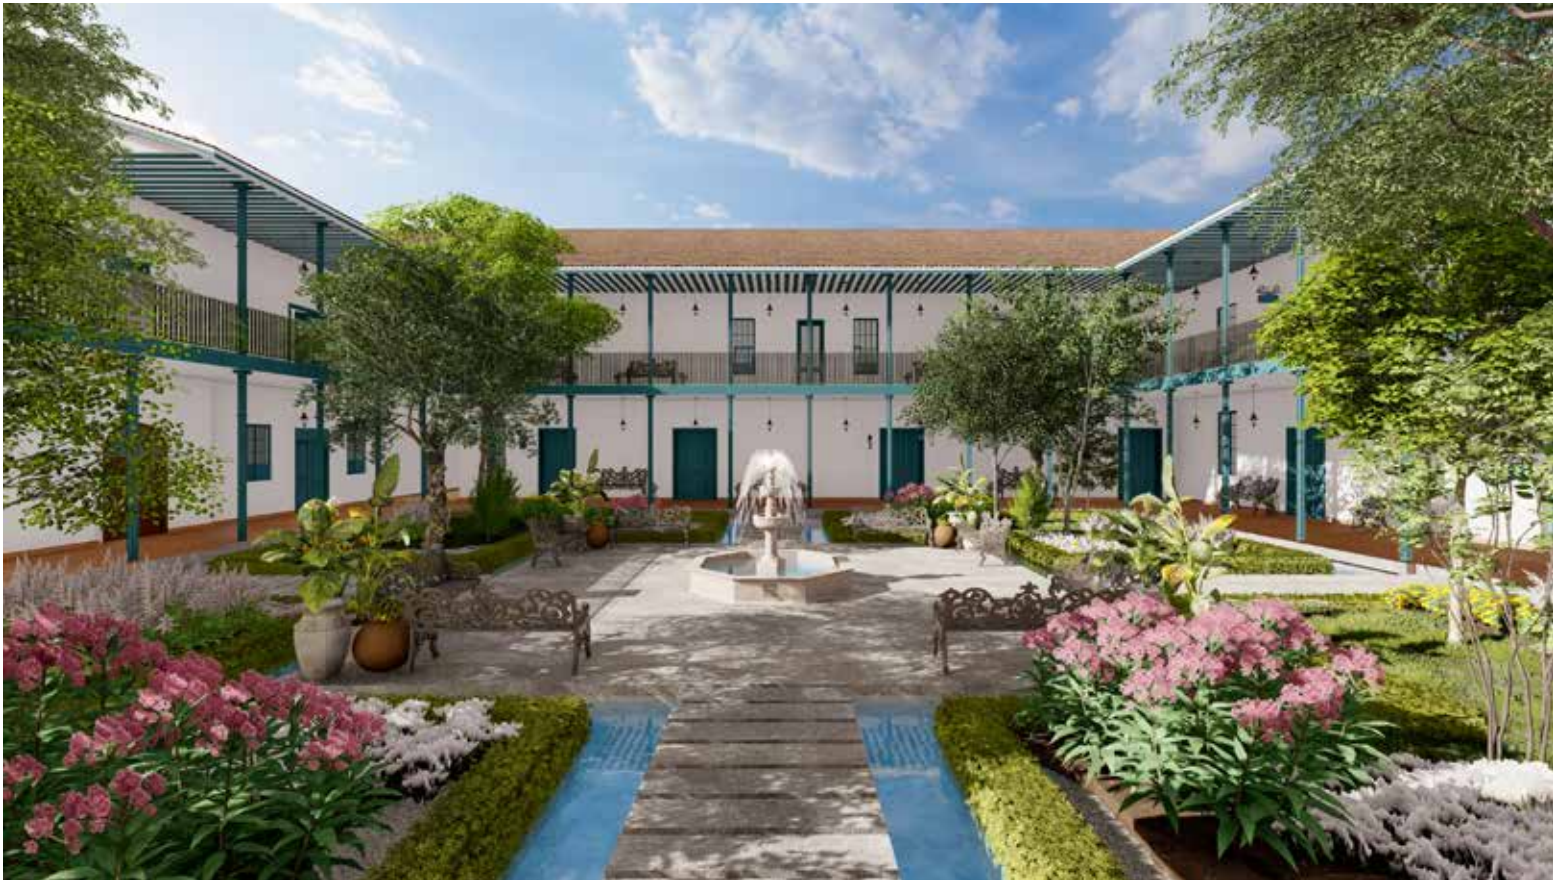
El actual jardín central, se convertirá en un espacio de relajación, por lo que se implementaron espejos de agua que bordean la parte central de este jardín, se agregó también una pileta, bancas de hierro forjado para que los visitantes puedan descansar, y se añadió vegetación. Entre la vegetación, se trata de rescatar los árboles existentes, y reimplantar especies que antiguamente existían, como son las plantas medicinales, dispuestas de manera uniforme para crear un espacio armonioso.

FIG 263. Propuesta de Jardín Central. Elaboración Propia.

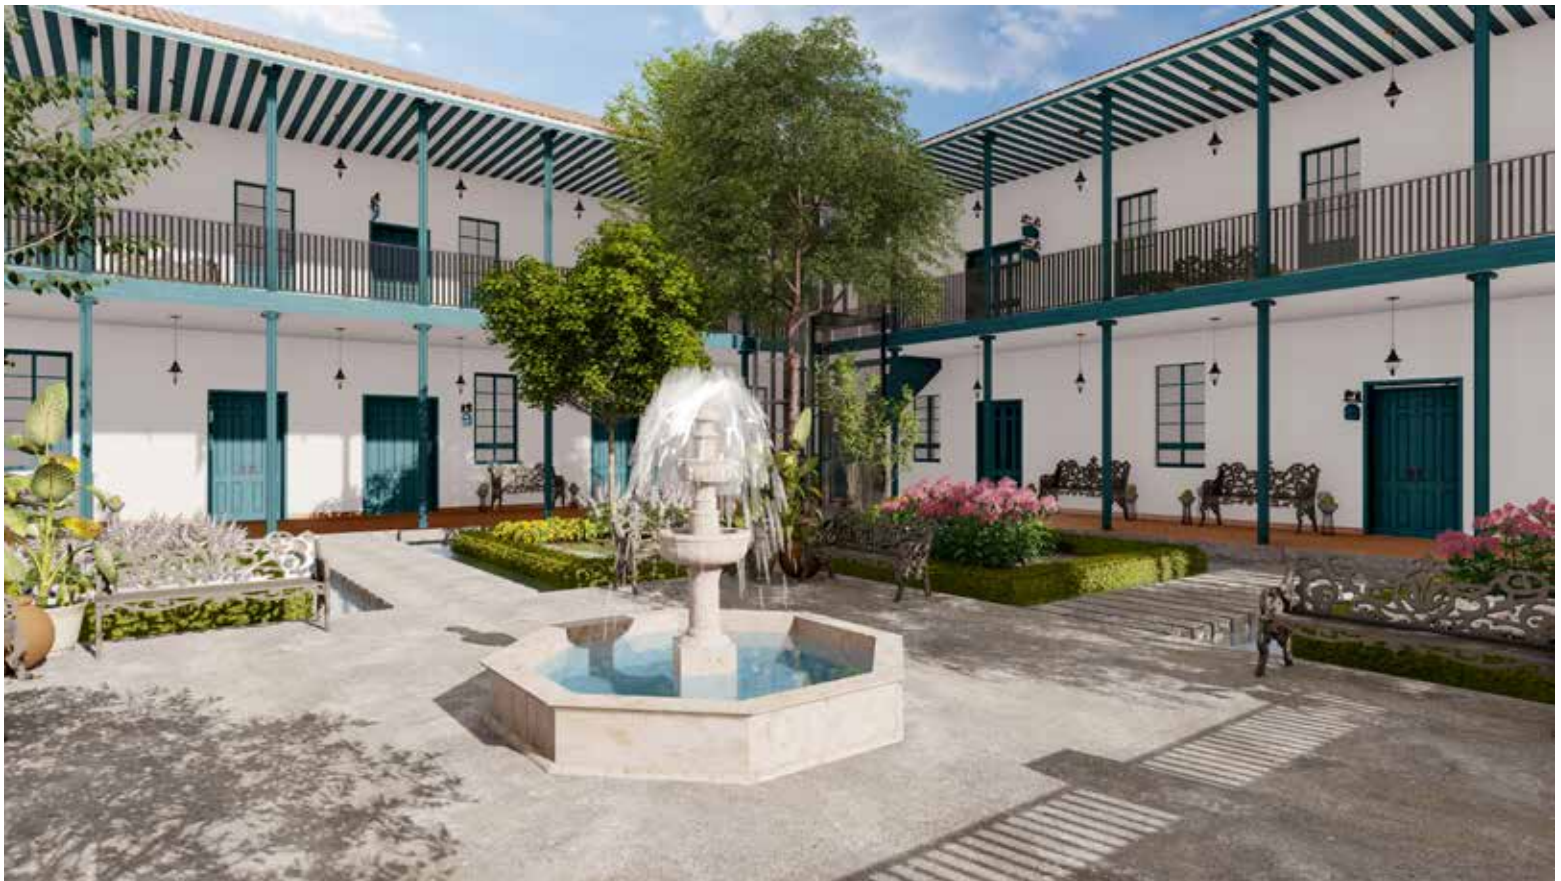
Los accesos verticales actuales fueron modificados, uno de ellos que actualmente estaba cerrado al público por su estado de descomposición fue eliminado, mientras que el otro que actualmente es el único acceso hacia la planta alta, fue modificado en base a las medidas ergonómicas que establece el Plan de Ordenamiento Territorial de la ciudad de Cuenca; también se incorpora un montacargas de vidrio que no afecte a las visuales internas del museo, pues con la vegetación actual, y en una ubicación estratégica en una esquina del jardín central pasa por desapercibido.

FIG 264. Propuesta de Jardín Central. Elaboración Propia.
