UNIVERSIDAD DE CUENCA

Facultad de Artes
Carrera de Diseño de Interiores

Propuesta de diseño interior y renovación funcional al
Museo de la Medicina en la ciudad de Cuenca para
fomentar la permanencia y el confort a sus usuarios

Trabajo de titulación previo a la obtención del título de
Diseñadora de Interiores

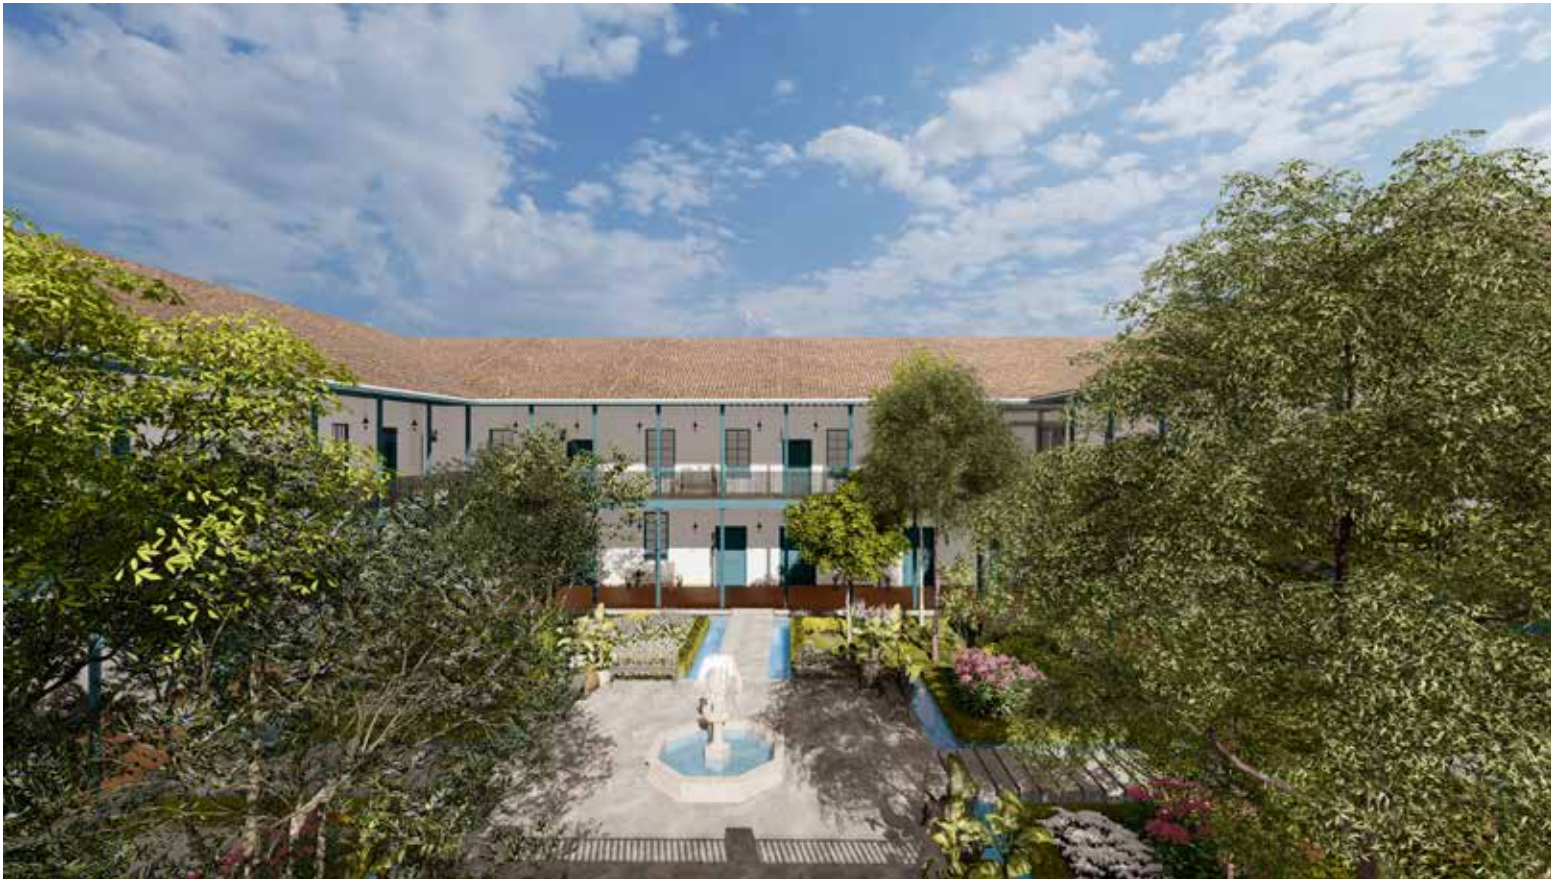
El montacargas, por su tamaño, no afecta a la cubierta del museo, sino más bien convierte al museo en un espacio apto para todo público, incluyendo de esta manera a personas con cualquier tipo de capacidad diferente. En los pasillos de la Planta Alta, se mantiene el piso de madera, pero se incorpora en los pasamanos un cristal o vidrio protector que evite el ingreso de agua hacia el interior y deteriore este material.

FIG 265. Propuesta de Jardín Central. Elaboración Propia.

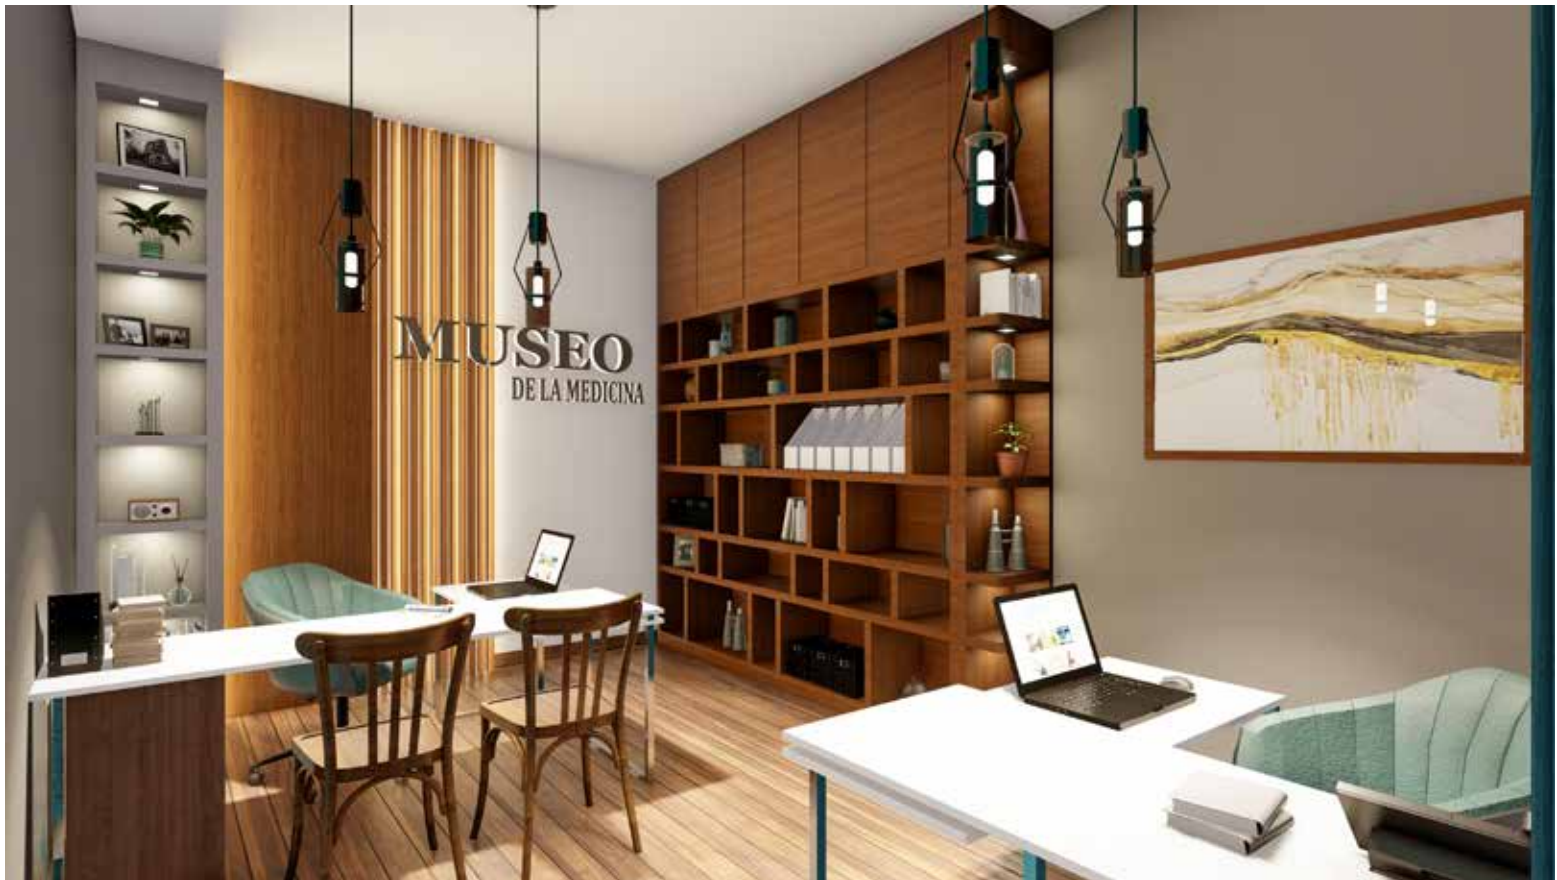
La actual oficina administrativa se encuentra en la segunda planta y no es un espacio apropiado para quienes deben laborar ahí, es por esta razón que se planea reinventar esta oficina. Partiendo con la distribución, dentro del diseño se encuentra en la planta baja, cuenta con dos espacios de trabajo, espacio para atender a usuarios, y un amplio espacio para almacenamiento de archivos y papeles, además de un repisero para colocar cualquier tipo de objetos.

FIG 266. Propuesta de Oficina Administrativa. Elaboración Propia.

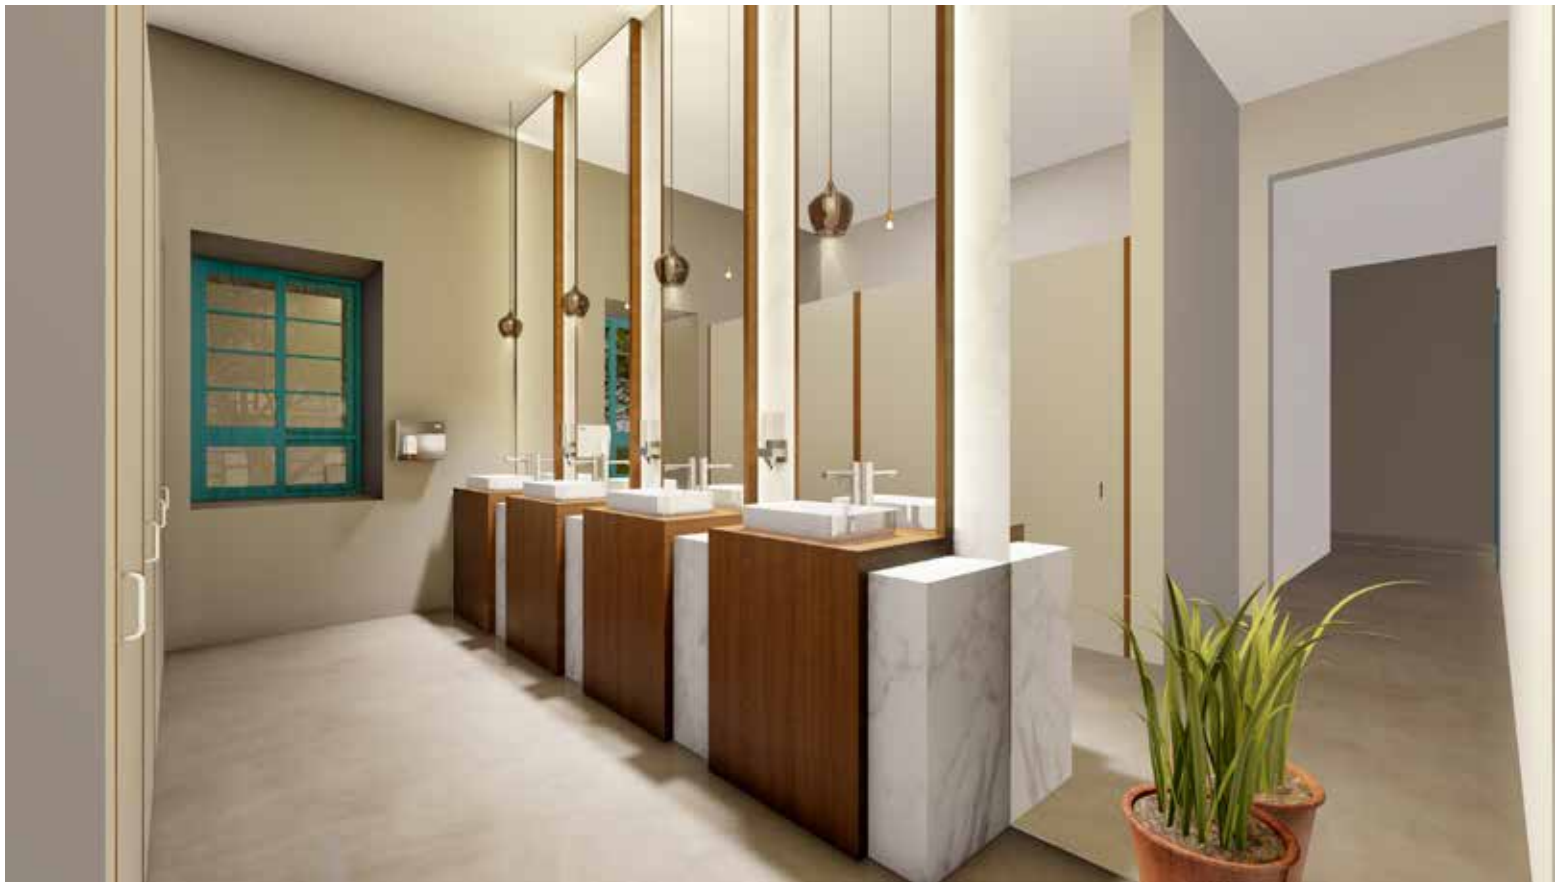
En esta vista se puede observar el diseño que tendrán los servicios higiénicos del museo, tanto de planta baja como de planta alta, sea de hombres o de mujeres. De igual manera, las ventanas mantienen la tonalidad azul que marca al museo, y se mezcla con madera natural impermeabilizada, junto con mármol, se destaca también la iluminación que tienen cada uno de los espejos. En los pisos se mantiene el microcemento alisado que actualmente se encuentra en este espacio.

FIG 267. Propuesta de Servicios Higiénicos. Elaboración Propia.

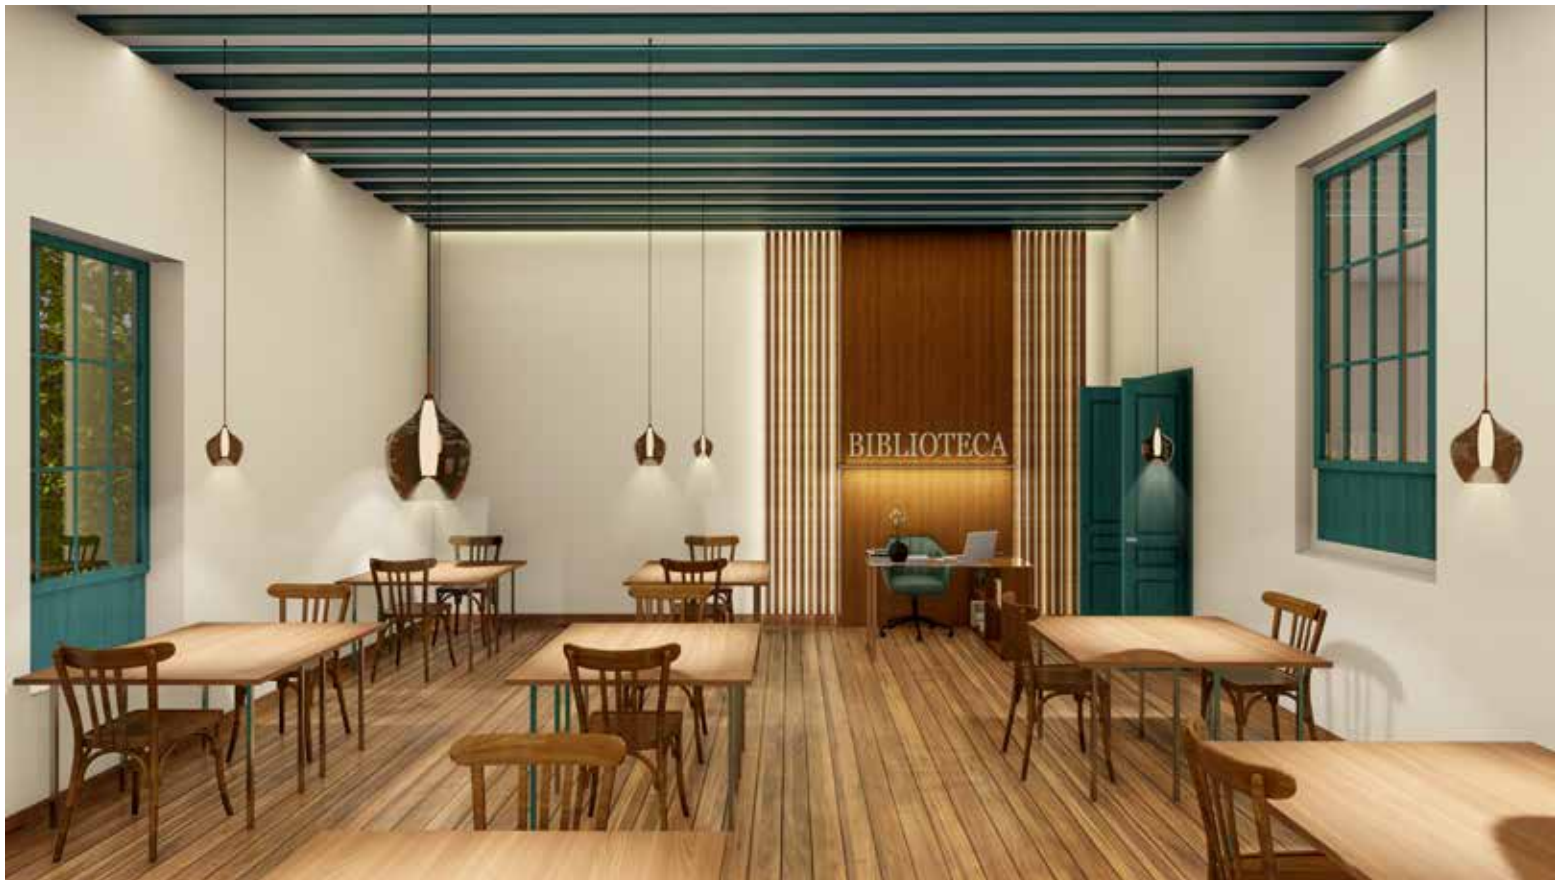
Dentro de los servicios planteados a incluirse dentro de la propuesta de diseño, está una biblioteca. Esta biblioteca se ubica en la planta alta del edificio, y se divide en tres partes: dentro de la primera, por la cual se ingresa se encuentra un escritorio para una persona, quien tendrá el control de las actividades que se desarrollen en este espacio; la segunda parte es la destinada al público, que cuenta con diferentes puestos o mesas de trabajo o estudio para los usuarios que asistan a la biblioteca.

FIG 268. Propuesta de Biblioteca. Elaboración Propia.

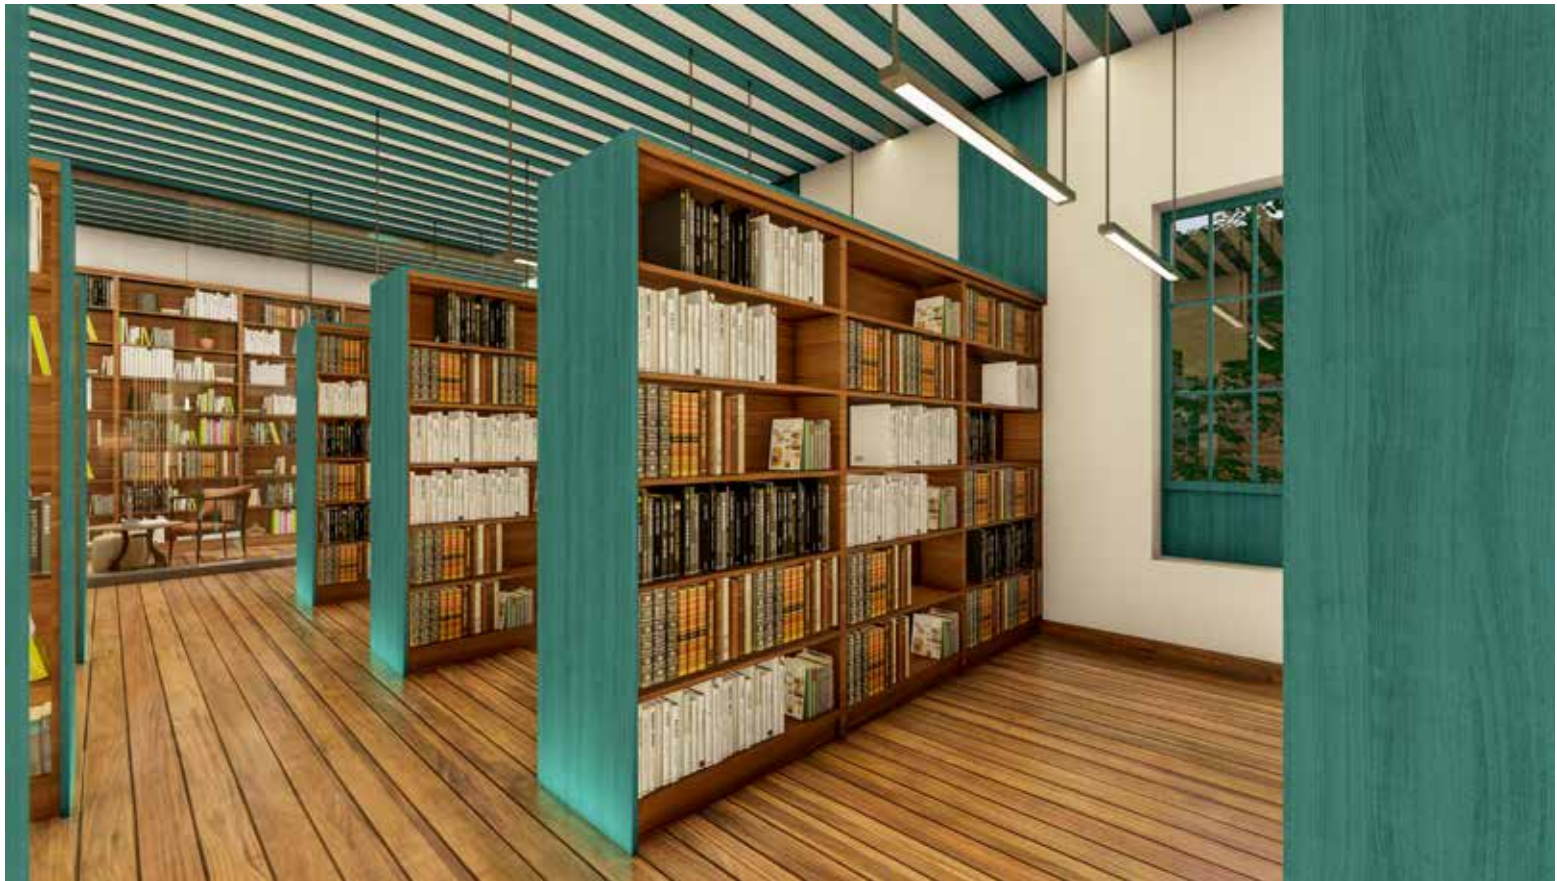
Dentro de este espacio de biblioteca, se rescata el cielo raso de madera, y se lo combina con la tonalidad azul que caracteriza al museo, de igual manera las repisas tienen esta tonalidad pero de manera muy sutil para no sobrecargar el espacio, ya que al ser un espacio de estudio se busca transmitir un espacio pacífico en el cual las personas puedan concentrarse fácilmente sin distracciones.

FIG 270. Propuesta de Biblioteca. Elaboración Propia.

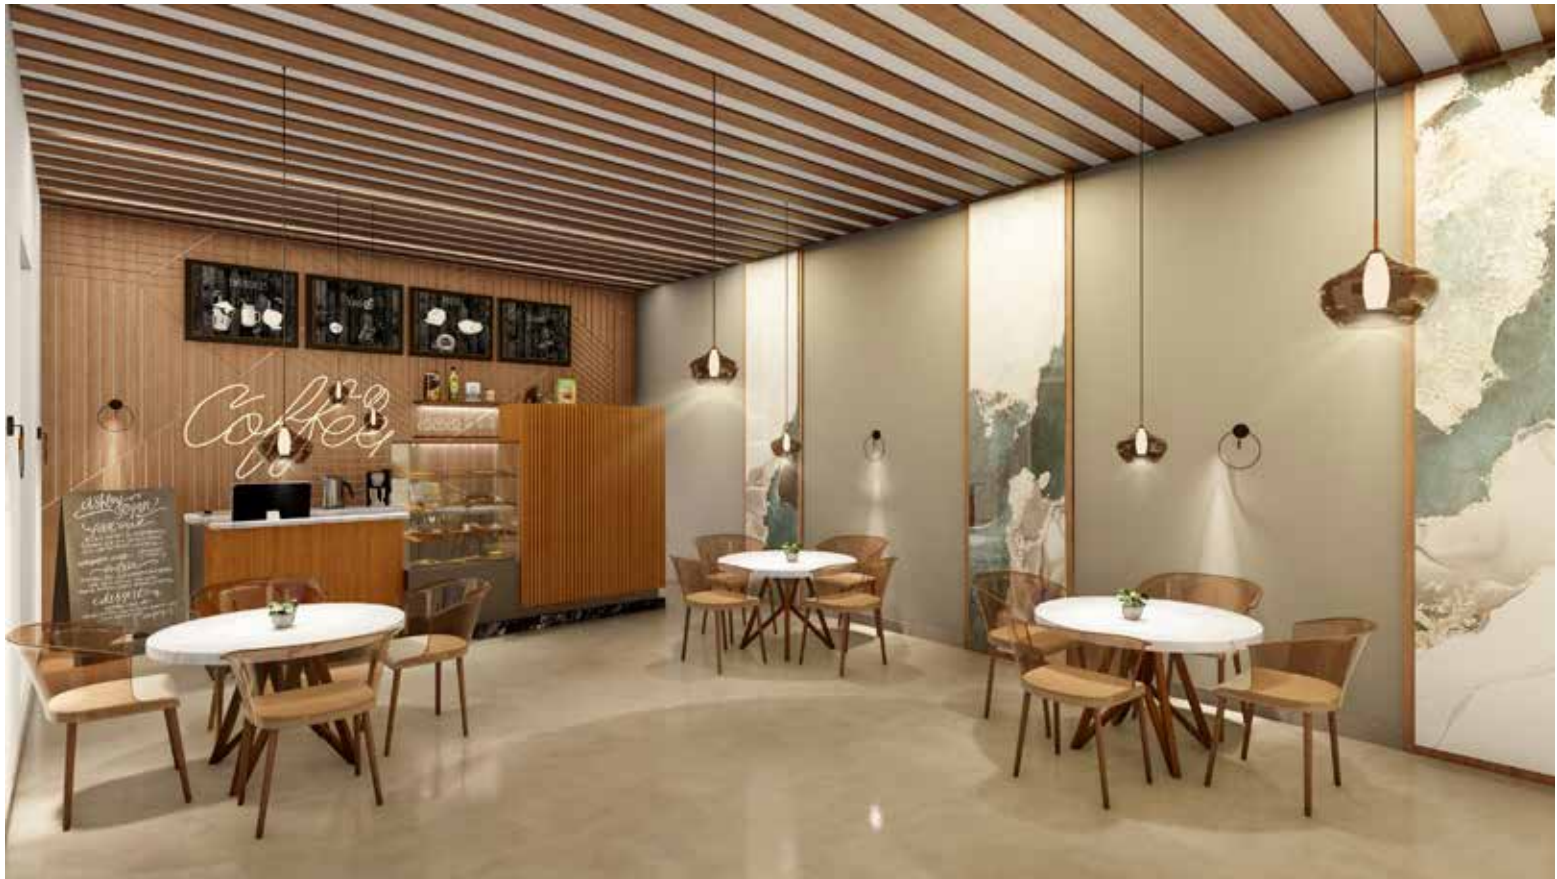
Otro de los servicios que se ofertarán en el diseño del museo, es una pequeña cafetería de alimentos que no emitan olores, para no molestar a las demás personas que se encuentren dentro de este establecimiento. Por esta razón se diseña una pequeña barra, en la cual se dispone un espacio para realizar cobros, un espacio para exhibición de postres, y un mesón para poder preparar los distintos alimentos que se ofrecerán al público. De igual manera en este espacio, se rescata el cielo raso, pero aquí se mantiene el color natural de la madera.

FIG 272. Propuesta de Cafetería. Elaboración Propia.

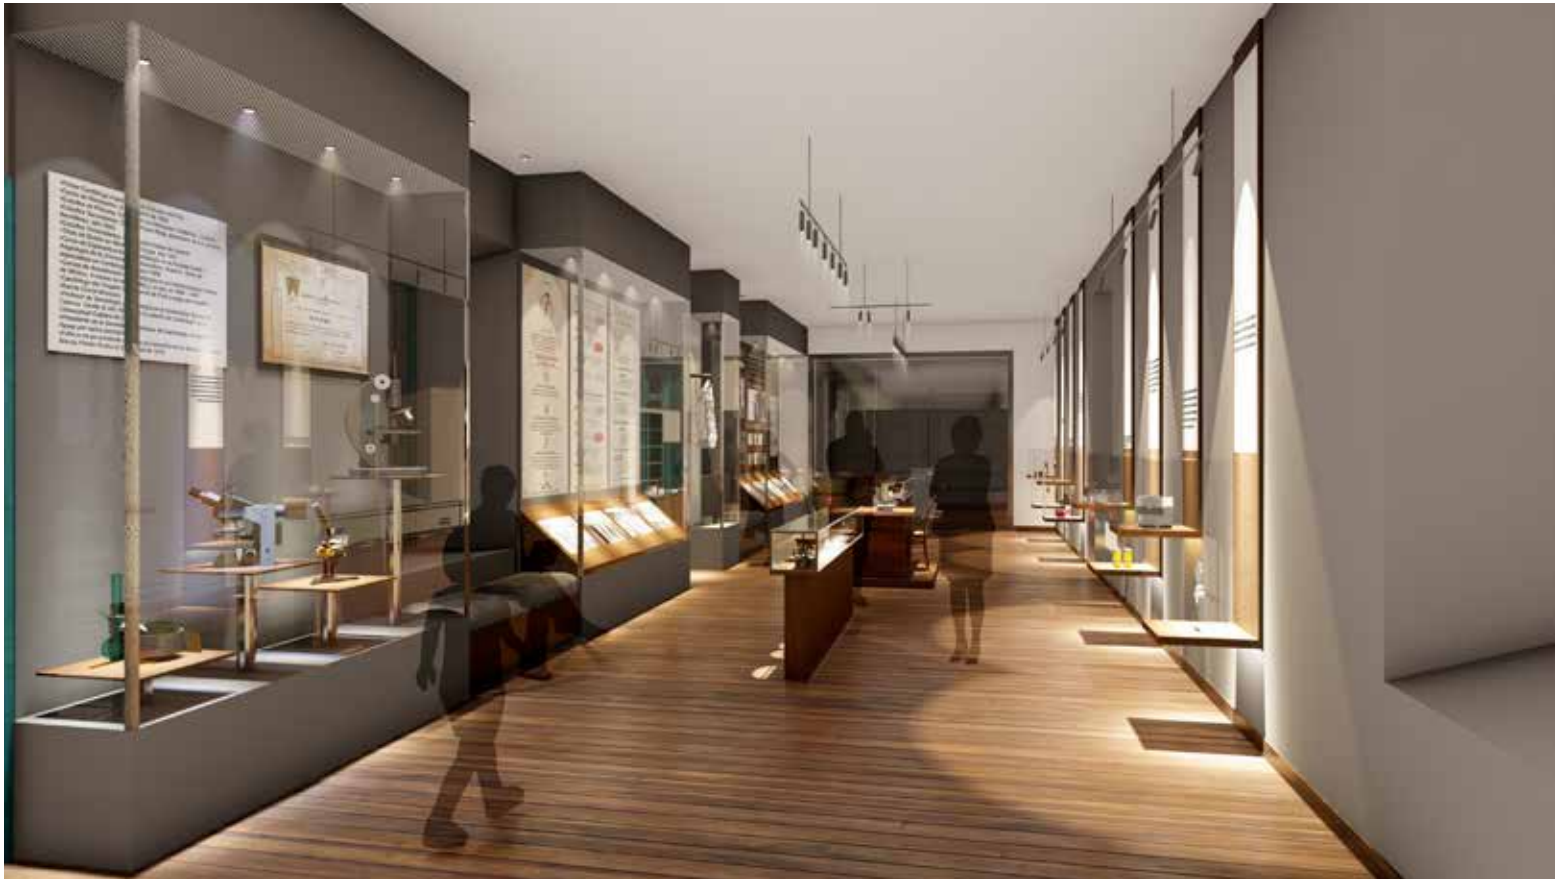
La sala de exhibición de Laboratorio Clínico en la propuesta está planteada para unificar las dos salas actuales que existen dedicadas a este mismo tema. Dentro de las salas se planea utilizar el mismo piso de madera, dado mantenimiento para evitar los problemas de ruido que producen actualmente. Esta sala exhibirá los diferente elementos y objetos que se encuentran actualmente en las salas de Laboratorios, además de información sobre los mismos.

FIG 274. Propuesta Sala de Exhibición de Laboratorio Clínico. Elaboración Propia.

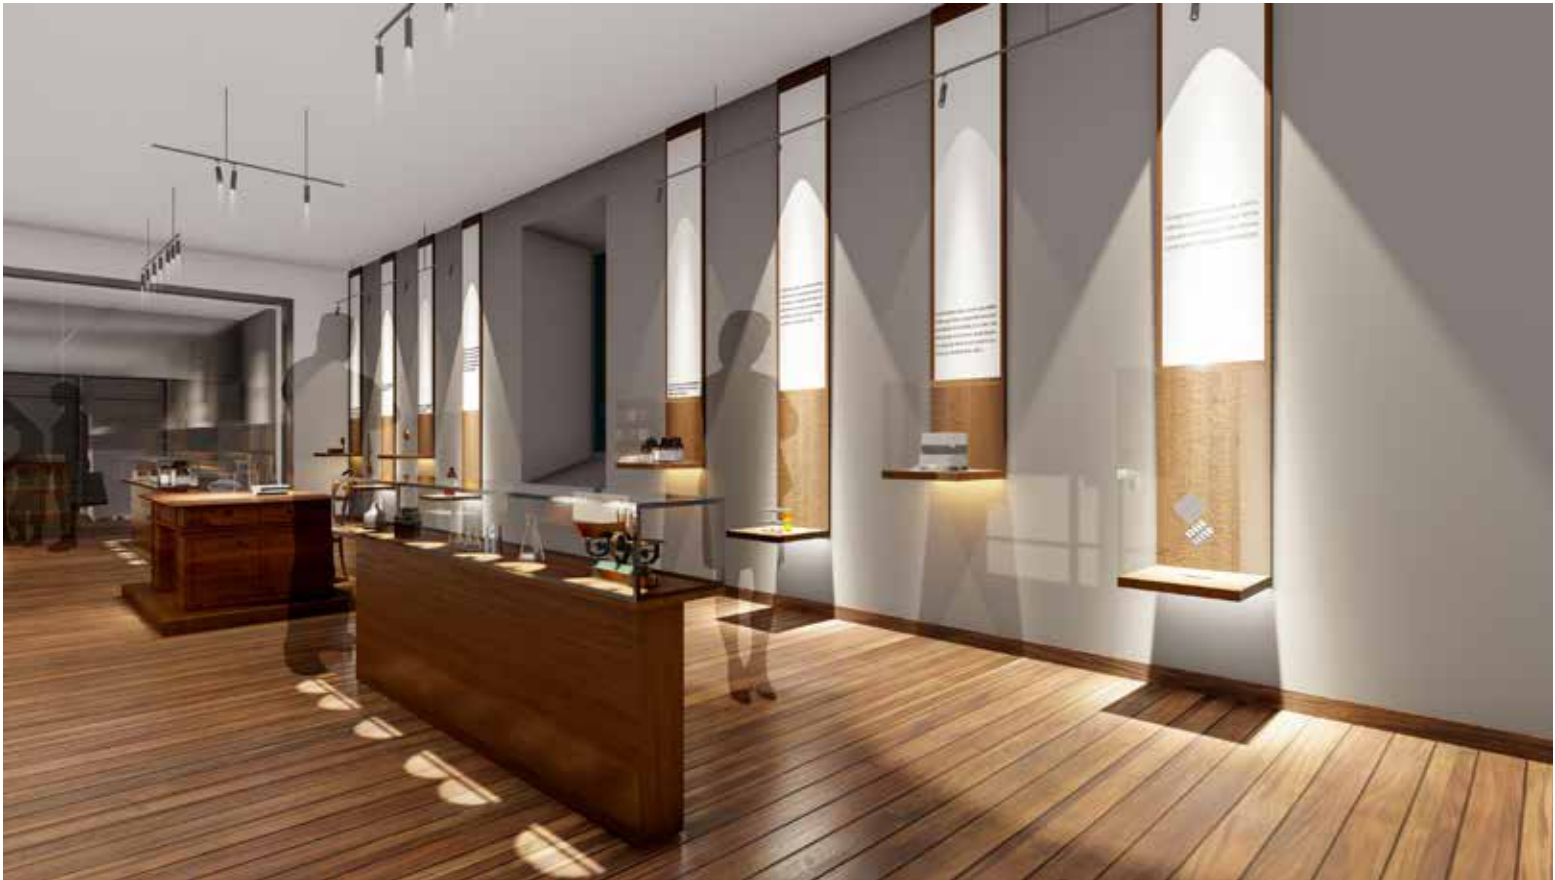
La iluminación es de suma importancia dentro de este espacio de exhibición, pues se tiene previsto iluminar solamente los objetos y la información que se está exponiendo, esto con el fin de resaltar los pequeños detalles de los objetos y poder posicionar la vista de los espectadores en lo que se está presentando; evitando así tener solamente una iluminación general de toda la sala. Para poder obtener este resultado se manejan diferentes tipos de fuentes de iluminación, como son los railes electrificados y las tiras led, en diferentes intensidades y tonalidades.

FIG 276. Propuesta Sala de Exhibición de Laboratorio Clínico. Elaboración Propia.

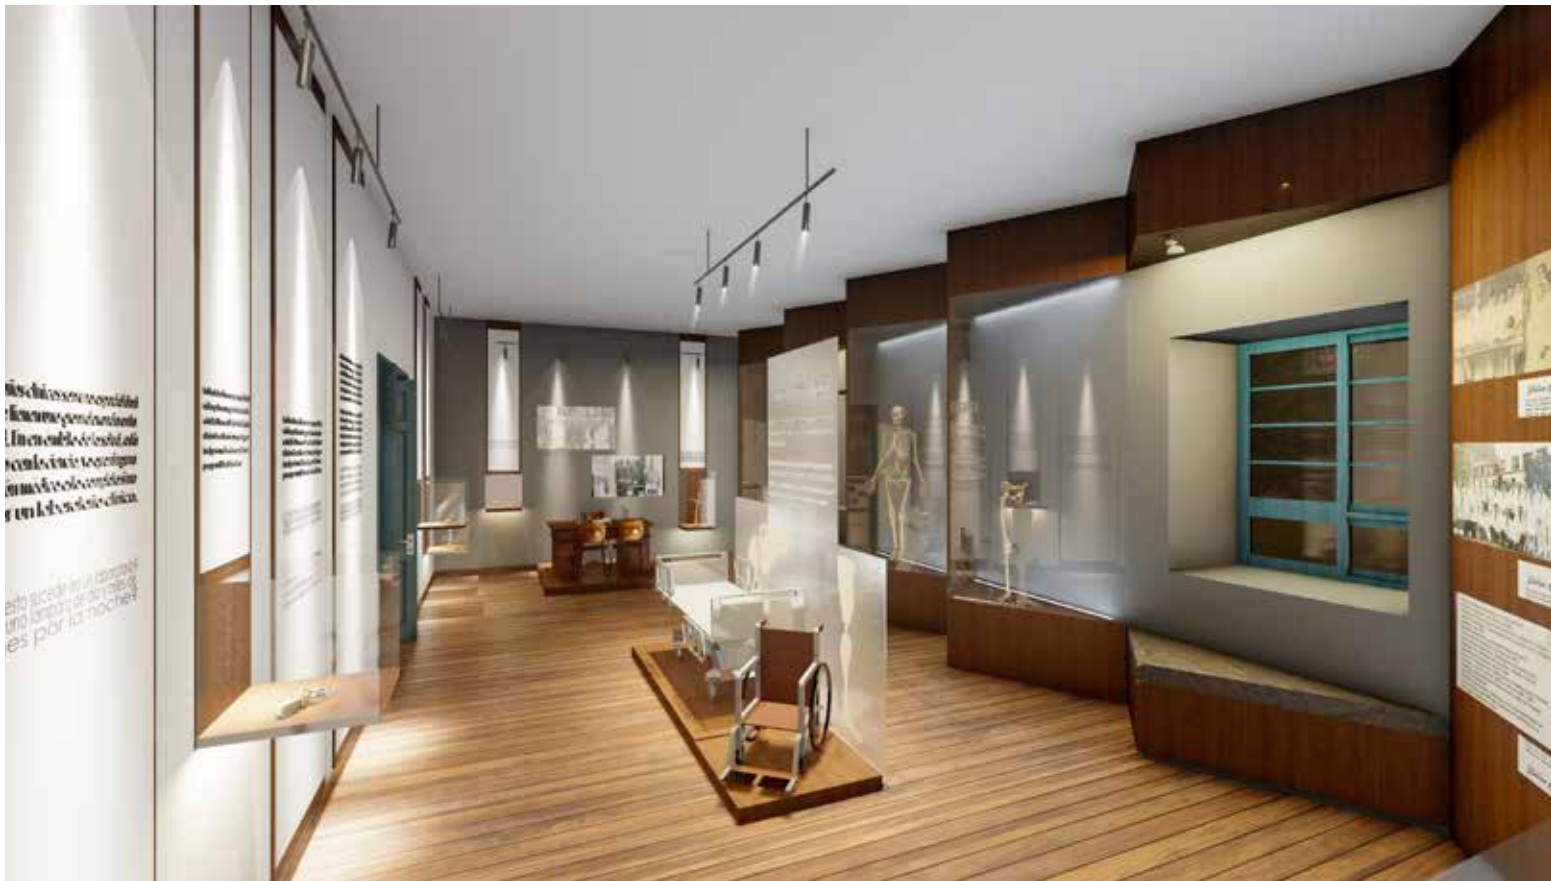
La sala de exhibición de Traumatología de igual manera maneja una cromática neutra que combina con la madera del mobiliario de exhibición. El mobiliario mantiene la misma simplicidad de las demás salas, ayudando a resaltar los objetos que se exponen y brindando la información necesaria sobre cada uno de ellos. La iluminación se maneja tanto desde el cielo raso en railes electrificados, como también dentro de las vitrinas, intercambiando tonalidades para así jugar con las sombras generadas y detallar mejor cada objeto.

FIG 277. Propuesta Sala de Exhibición de Traumatología. Elaboración Propia.

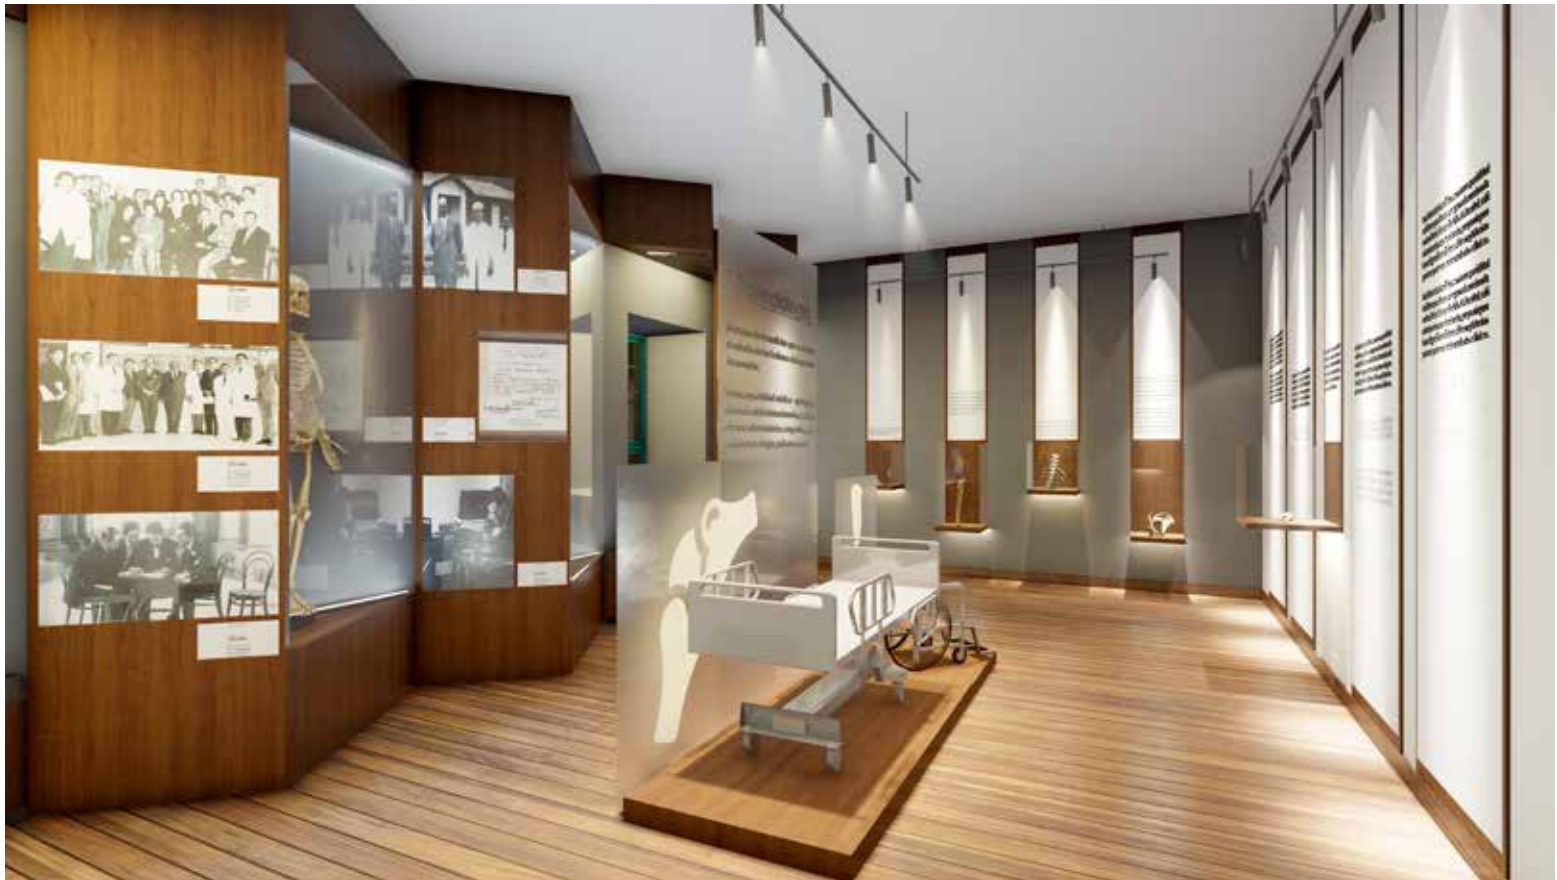
Los objetos de gran tamaño, como la camilla ubicada en el centro de la sala, se encuentran dispuestos sobre bases, para elevar los objetos y que estos se encuentren en un nivel distinto al del público. Además se implementan 3 paneles acrílicos como divisores de espacio, que brinden también información sobre los objetos expuestos. Se agregan también sillones de descanso en las ventanas existentes dentro de esta sala.

FIG 278. Propuesta Sala de Exhibición de Traumatología. Elaboración Propia.

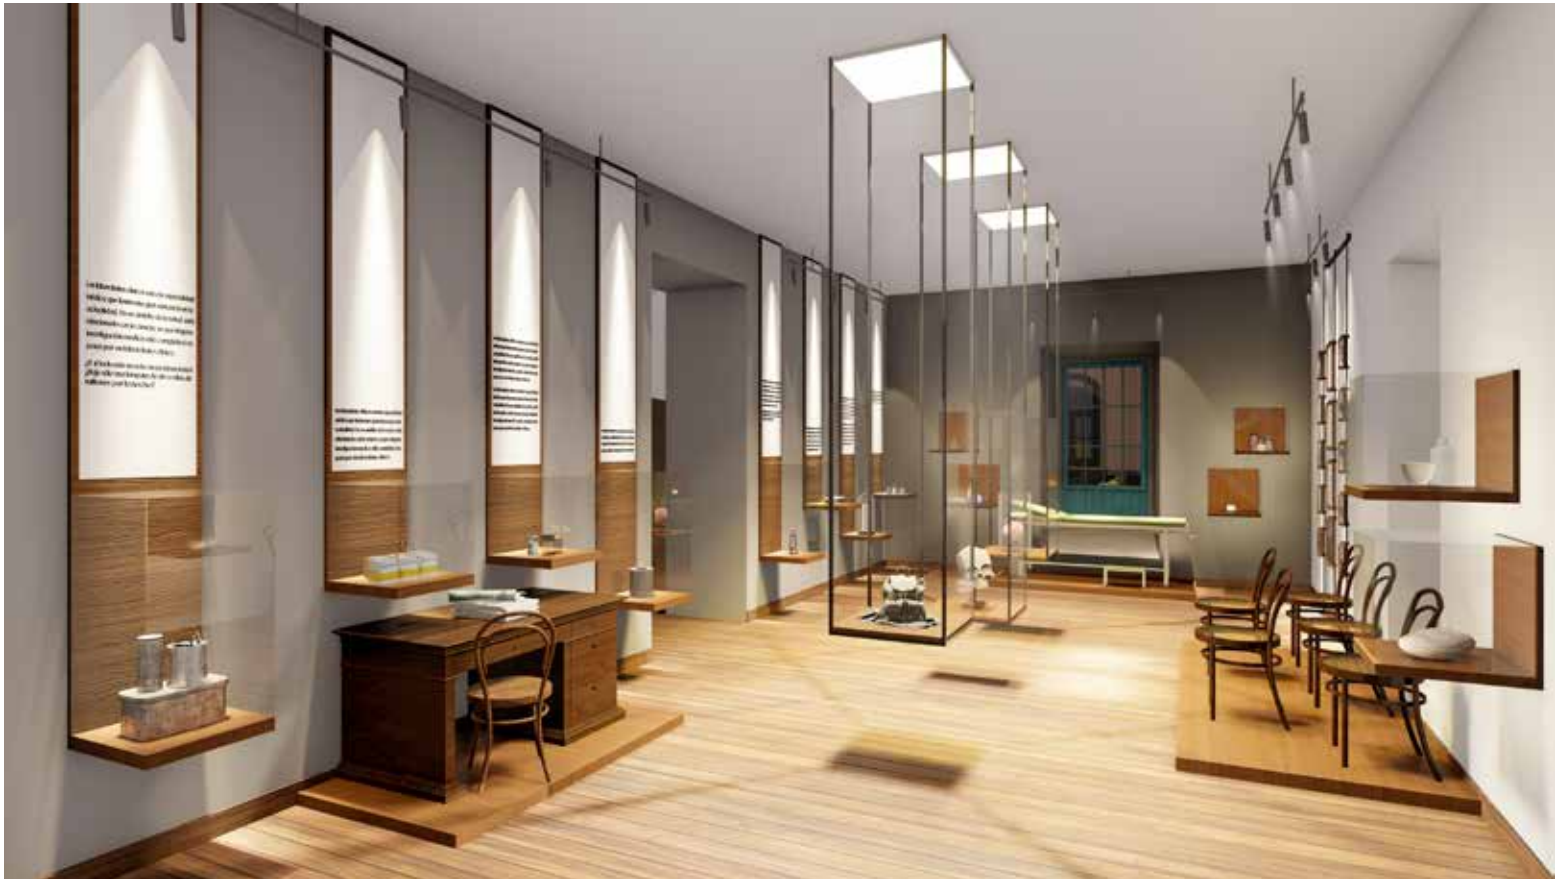
La iluminación en esta sala, mantiene la misma relación de las anteriormente mencionadas, es decir, no se ilumina la sala de manera general, sino la luz que se tiene proviene de cada uno de los raíles electrificados que iluminan individualmente cada uno de los objetos expuestos; esta iluminación se maneja en diferentes direcciones, tonalidades e intensidades.

FIG 280. Propuesta Sala de Exhibición de Neurología. Elaboración Propia.

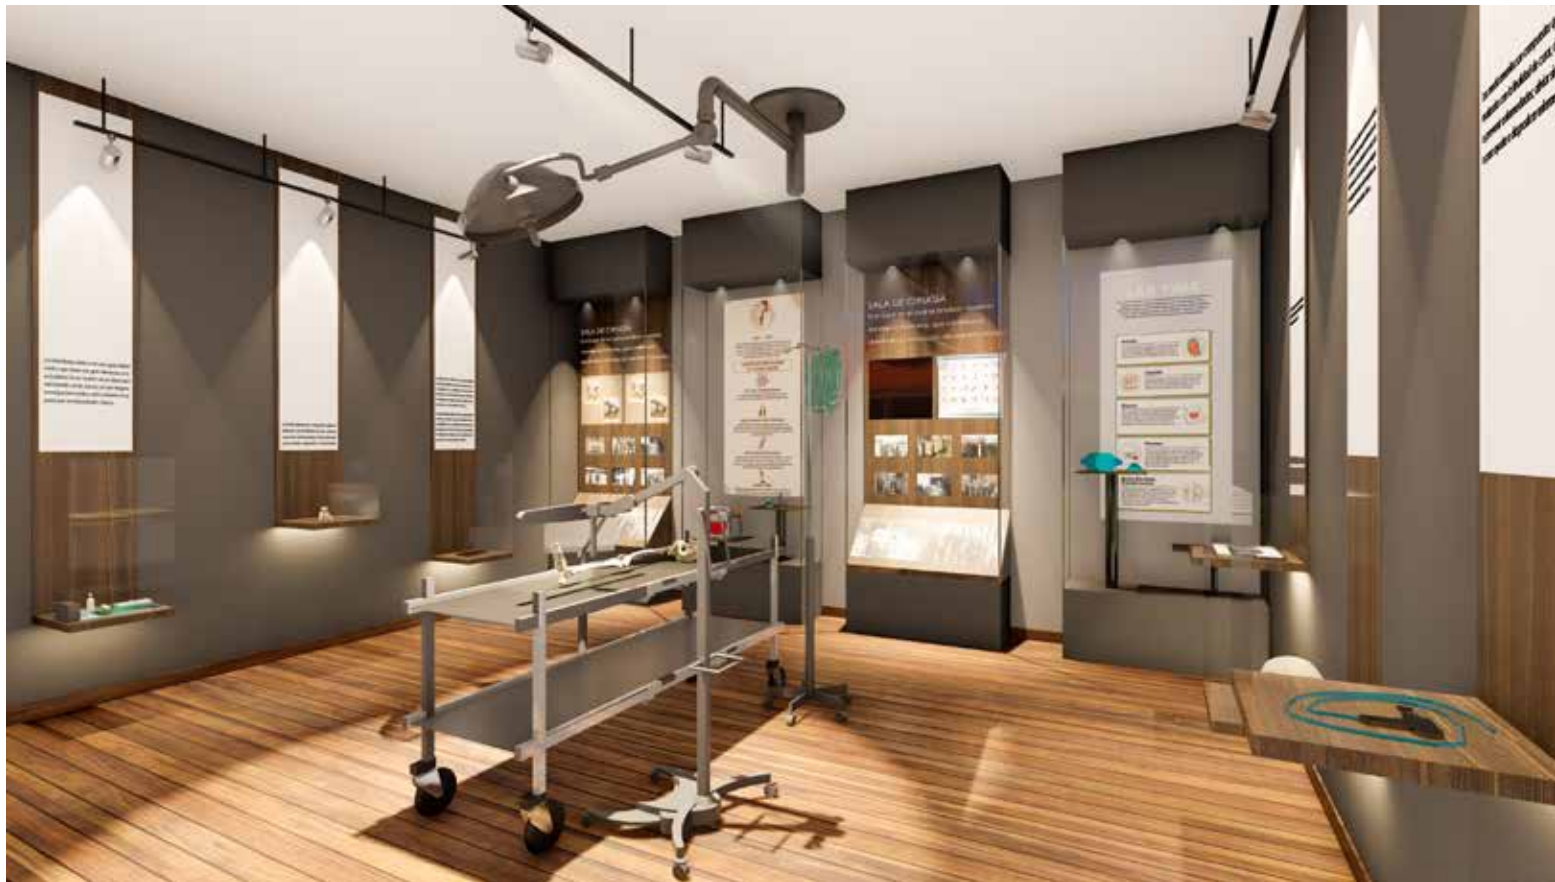
La sala de cirugía, ubicada en la segunda planta del museo, exhibe elementos antiguamente utilizados en las salas de cirugías, recreando estos espacios. Además de que emplea mobiliario flotante para exhibir elementos de tamaño pequeño y mediano, dentro en el cual también se puede colocar información sobre las piezas exhibidas. También cuenta con vitrinas de mayor tamaño las mismas que tienen un sistema de ventilación para evitar el deterioro de las piezas que se encuentran en su interior.

FIG 283. Propuesta Sala de Exhibición de Cirugía. Elaboración Propia.

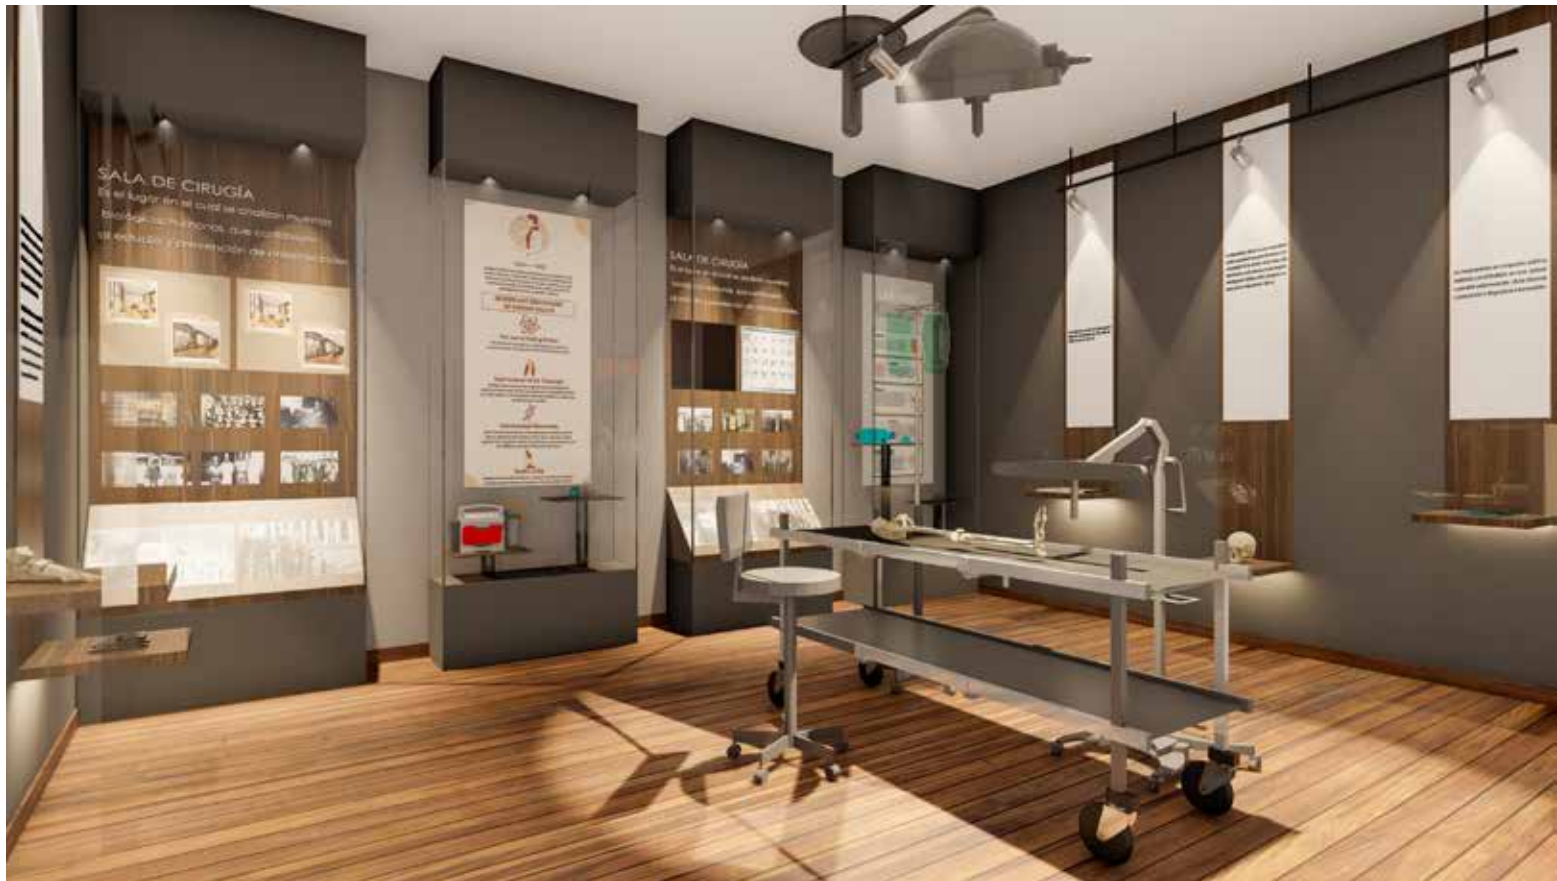
La iluminación que se emplea dentro de esta sala es de mayor intensidad en la parte central en la que se encuentra la exhibición de mayor tamaño, mientras que las vitrinas tienen una iluminación un poco mas tenue y en distintas intensidades dependiendo de la distancia en la que estén las piezas expuestas. También se emplea iluminación de tipo decorativa debajo de las repisas flotantes. Los colores empleados dentro de la sala son tonalidades neutras que combinan con la madera natural tanto del piso como de las vitrinas, y que resaltan las piezas a exhibirse.

FIG 284. Propuesta Sala de Exhibición de Cirugía. Elaboración Propia.

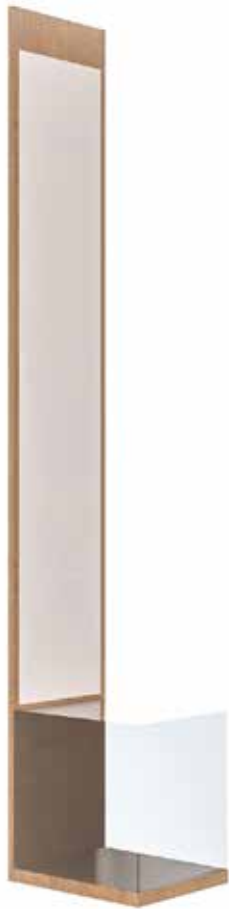
Mueble N° 1: Vitrina Flotante de Pared

FIG 285. Vitrina Flotante de Pared.
Elaboración Propia.

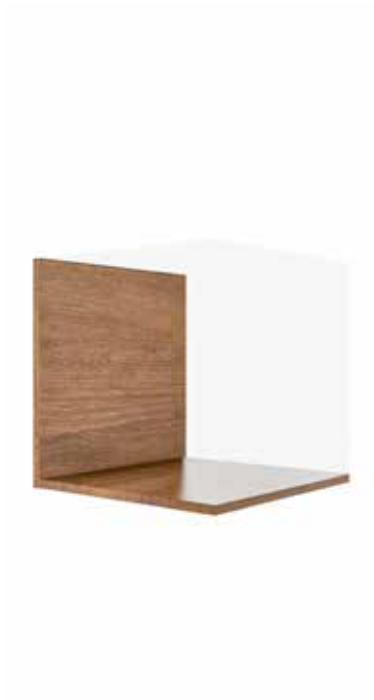
Mueble N° 2: Vitrina Cuadrada Flotante de Pared

FIG 289. Vitrina Cuadrada Flotante de Pared. Elaboración Propia.

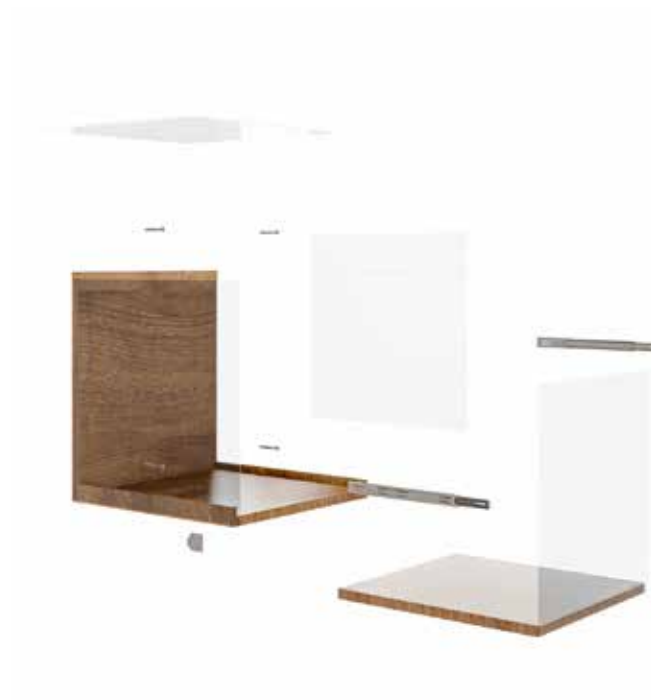
FIG 290. Vitrina Cuadrada Flotante de Pared (explotada). Elaboración Propia.

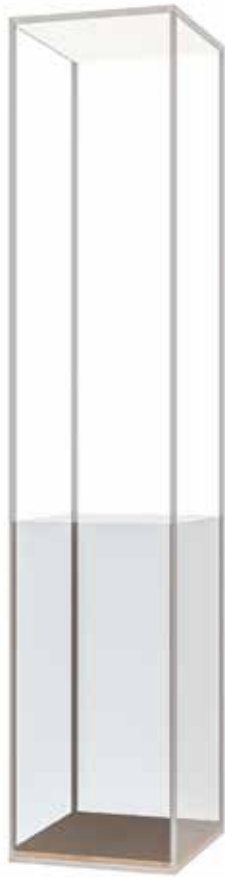
Mueble N° 3: Vitrina Flotante Central

FIG 293. Vitrina Flotante Central.
Elaboración Propia.

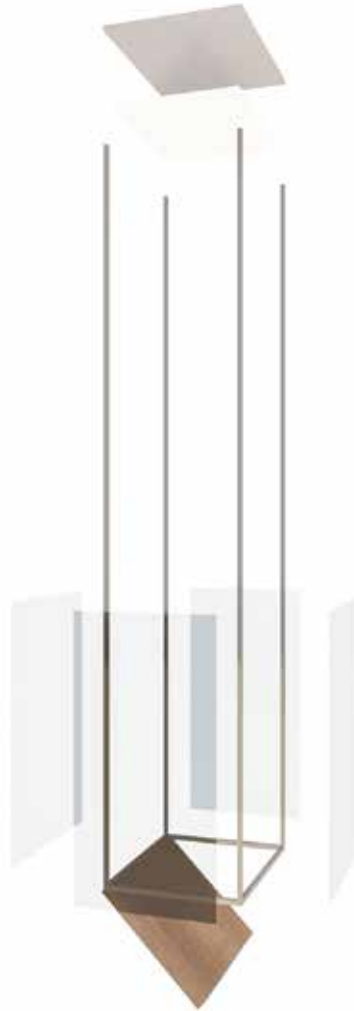
FIG 294. Vitrina Flotante Central (explotada).
Elaboración Propia.

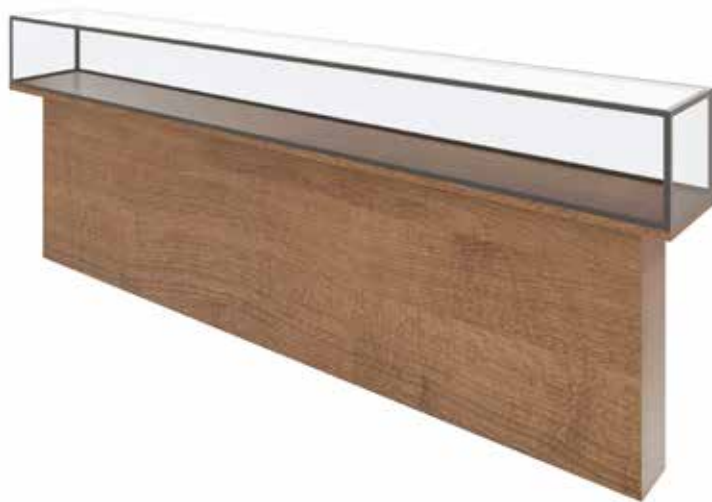
Mueble N° 4: Vitrina Rectangular de Piso

FIG 298. Vitrina Rectangular de Piso. Elaboración Propia.

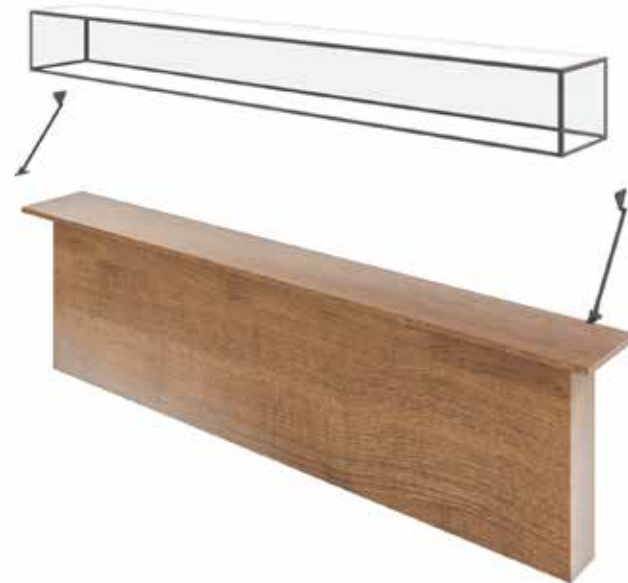
FIG 299. Vitrina Rectangular de Piso (exolotada). Elaboración Propia.

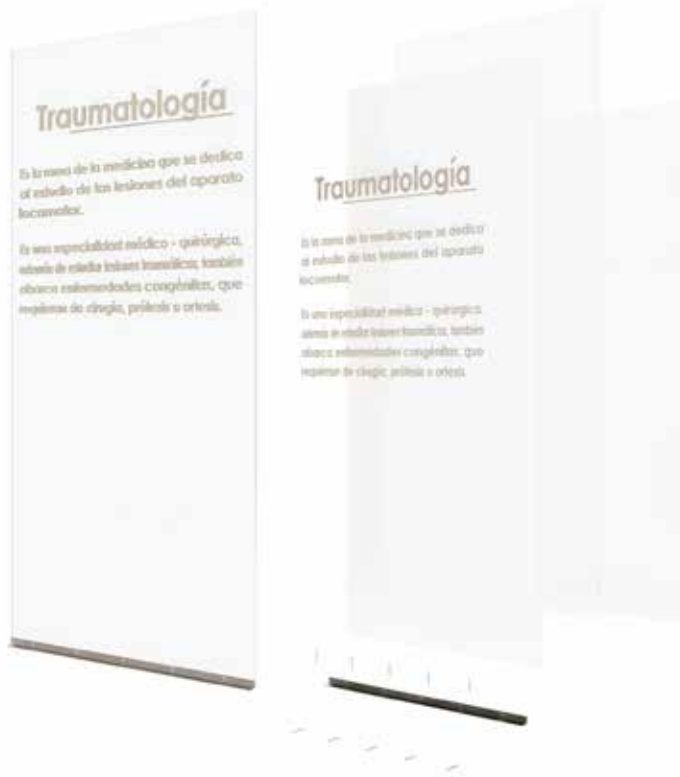
Mueble N° 5: Panel Acrílico

FIG 301. Panel Acrílico.
Elaboración Propia.
