UNIVERSIDAD DE CUENCA

Facultad de Artes
Carrera de Diseño de Interiores

Propuesta de diseño interior y renovación funcional al
Museo de la Medicina en la ciudad de Cuenca para
fomentar la permanencia y el confort a sus usuarios

Trabajo de titulación previo a la obtención del título de
Diseñadora de Interiores

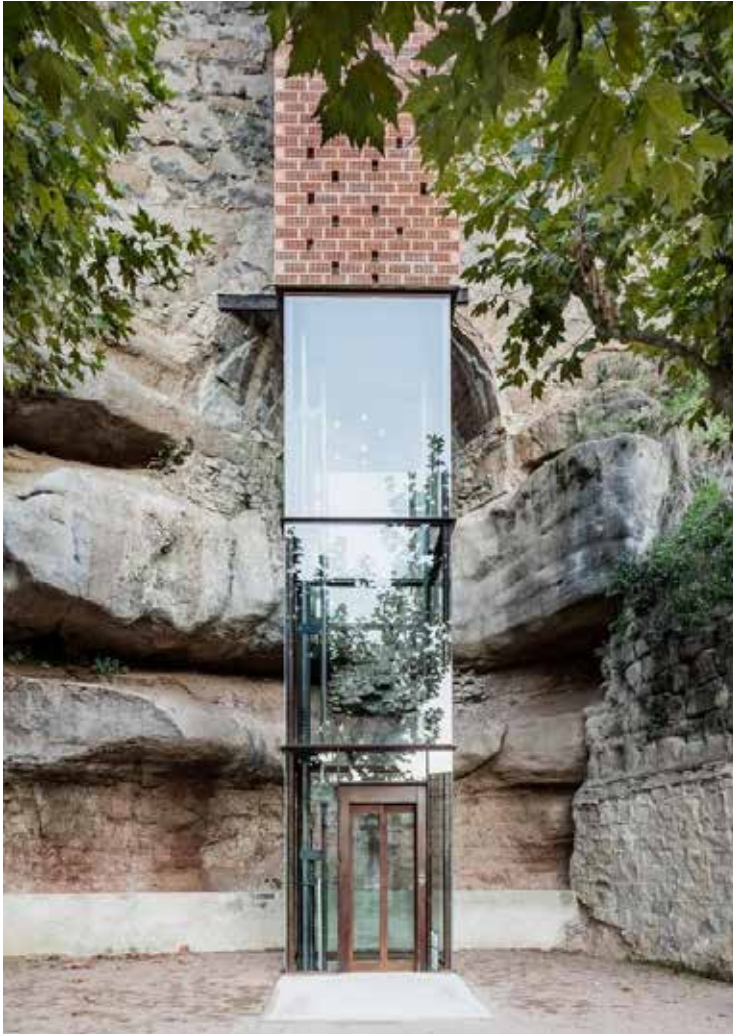
IMG 304. Montacargas Acristalado - Mitsubishi. Recuperado de <http://www.pinterest.es>

En la propuesta de diseño, se plantea hacer la implementación un montacargas panorámico para permitir el ingreso hacia la segunda planta de manera sencilla, generando un ingreso diferente al de las gradas convencionales.

El montacargas, por su tamaño, no afecta a la cubierta del museo, sino más bien convierte al museo en un espacio apto para todo público, incluyendo de esta manera a personas con cualquier tipo de capacidad diferente. En los pasillos de la Planta Alta, se mantiene el piso de madera, pero se incorpora en los pasamanos un cristal o vidrio protector que evite el ingreso de agua hacia el interior y deteriore este material.
