# **LAS INNOVACIONES TECNOLÓGICAS COMO RESPUESTA A LAS DEBILIDADES Y APROVECHAMIENTO DE POTENCIALIDADES EN EL SISTEMA CONSTRUCTIVO TRADICIONAL DEL ADOBE**

Universidad de Cuenca, Facultad de Arquitectura y Urbanismo - Proyecto vIirCPM.

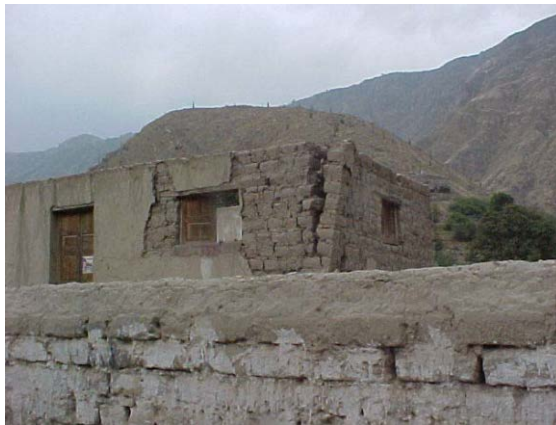
Figura 2. Grieta vertical en esquina superior de muro, Castilla, Arequipa, 2001. Crédito: D. Quiun

Las fisuras son un daño que el adobe sufre por acción de la contracción por secado de la arcilla, pero cuando son producidas por agentes externos o fallas mecánicas, pueden llegar a convertirse en grietas. Este tipo de afección la encontramos en varias formas: grietas de flexión, grietas y fallas de tímpano, grietas horizontales a mediana altura, grietas de corte en forma de X, grietas verticales en las esquinas, grietas diagonales en las esquinas, grietas en forma de aspas en las esquinas, grietas en aberturas, grietas entre muros perpendiculares, entre otras.

Es importante considerar las grietas dentro de los posibles daños y amenazas más graves que puede sufrir una edificación en tierra si no se le da un mantenimiento adecuado, y que pueden ser provocadas por sismos, inundaciones y fenómenos naturales en general, a los que son altamente vulnerables este tipo de edificaciones (Tolles; Kimbro; Ginell, 2002).

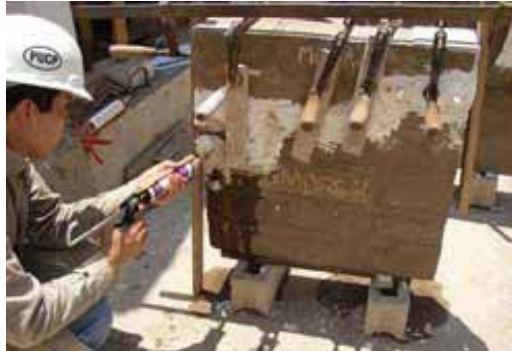
Figura 3. Inyección de barro líquido en grietas (Blondet et al, 2007)

En un estudio realizado en la Pontificia Universidad Católica de Perú (Blondet et al, 2014) mediante simulación sísmica, se indujo agrietamiento en un modelo a escala, usando sus valores de falla como base del ensayo. Se inyectó barro líquido en las grietas y, una vez seco, se reforzaron ambas caras de los muros con mallas de cuerdas de fibras sintéticas. Las cuerdas verticales fueron ancladas a la viga collar y a la primera hilada del muro, luego se tensaron mediante templadores. Las mallas de ambas caras del muro se vincularon entre sí mediante cuerdas a manera de pasadores que atravesaron los muros.

En este ensayo, el refuerzo mejoró el comportamiento sísmico del modelo, preservando su estabilidad, evitando el colapso y controlando los desplazamientos excesivos. Se recuperó además gran parte de la resistencia a esfuerzos de corte y rigidez originales.

La técnica de inyección de barro líquido puede ser aplicada en obra preexistente si se evidencian grietas o fisuras profundas post obra y del mismo modo puede ser utilizado para obra nueva en el caso de que, al montar el material sufra alguna alteración o ruptura. Las mallas de cuerda pueden ser utilizadas, para obras preexistentes igual que para obra nueva.

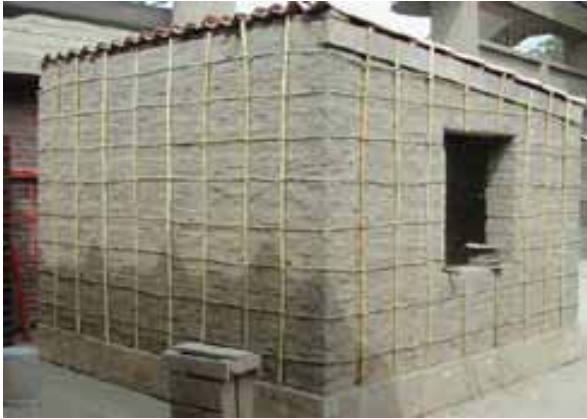
Figura 4. Malla natural mediante caña y cuerdas de fibra vegetal, (Blondet et al, 2007)

La PUCP y el Getty en conjunto, desarrollaron un estudio para probar las mallas naturales e industriales (Torrealva; Vargas; Blondet, 2006). Se construyó un modelo reforzado con una malla natural formada por cañas de bambú como refuerzo vertical y cuerdas de fibra vegetal como refuerzo horizontal. Las mallas de ambas caras del muro se conectaron entre sí mediante cabuya. El segundo modelo fue reforzado con mallas de polímero en ambas caras del muro, vinculadas mediante hilo plástico. Ambos modelos fueron revestidos con barro.

Se determinó que ambos tipos de refuerzo funcionan cuando el muro se agrieta, limitando el desplazamiento de las fracciones en que éste se divide e impidiendo su colapso durante un sismo. Con ello, podríamos decir que este refuerzo puede ser aplicado tanto para construcciones preexistentes, cuanto para obra nueva.

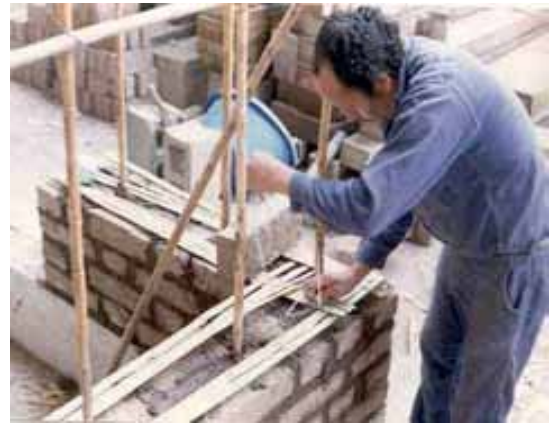
Figura 5. Mejoramiento interno mediante caña de bambú (Blondet et al, 2007)

La PUCP diseñó un sistema basado en la colocación de caña de bambú verticalmente al interior del muro, a una distancia de una vez y medio el grosor del mismo (Torrealva; Vargas; Blondet, 2006). Estas cañas se cruzaban y ataban con cañas horizontales colocadas cada cuatro hiladas. Pruebas de simulación sísmica sobre modelos con refuerzo y modelos sin éste, mostraron que el sistema, junto al uso de una viga collar, incrementan la deformación de las paredes, evitan la separación de los muros y el colapso de la edificación.

Dado que se aplica al interior de los muros, este tipo de técnica es aplicada solamente en obra nueva.
