UNIVERSIDAD DE CUENCA

Propuesta de turismo accesible para personas con discapacidad física en los principales atractivos de la Reserva Geobotánica Pululahua

Trabajo de titulación previo a la obtención del título de Licenciado en Turismo

15-marzo-2022

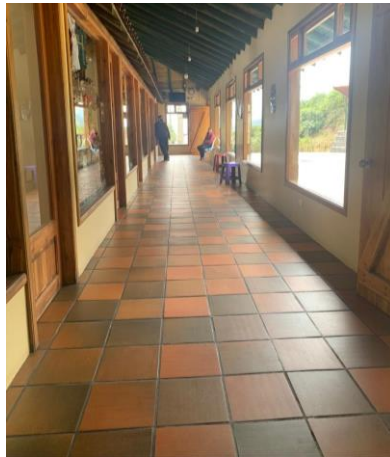
Figura 31*Pasillo de la tienda de artesanías*

Por otra parte, el pasillo de ingreso y circulación está construido con adoquín, material antideslizante en seco y mojado, sin embargo, la superficie de la tienda de artesanías es de material de tipo baldosa, por ello, no es antideslizante. Es decir que cuando llueve o se moja es resbaladiza, convirtiéndose en un pasillo de alto riesgo para la circulación de los visitantes. También es importante mencionar que tanto la baldosa y el adoquín de las superficies tienen un color contrastante que facilita la identificación de zonas de circulación.

Nota: Extenso pasillo de la tienda de artesanías de la zona de Ventanillas. Elaboración propia.

- Los pasillos, corredores y aceras están construidas con baldosa (Figura 31), material que con la presencia de agua es resbaladiza. Los espacios requieren de una superficie antideslizante, si bien aún no se ha registrado ningún percance, la existencia de abundante humedad y los microclimas del área sugieren su implantación para evitar situaciones de riesgo o posibles caídas y lesiones. La opción más conveniente para evitar la reconstrucción de la superficie es cubrirla con bandas o rollos antideslizantes para suelos resbaladizos, son de fácil colocación y se ajustan a la superficie deseada. De esta manera, se garantiza una circulación segura dado que están fabricados con PVC antideslizante. Existe una gran variedad de material antideslizante por lo que se sugiere el uso en color negro, amarilla y/o luminiscente.

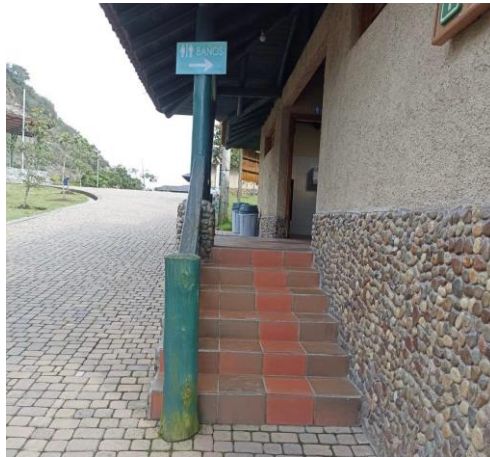
Escalera de los servicios higiénicos

Nota: Fotografía de los servicios higiénicos de la zona de Ventanillas. Elaboración propia.

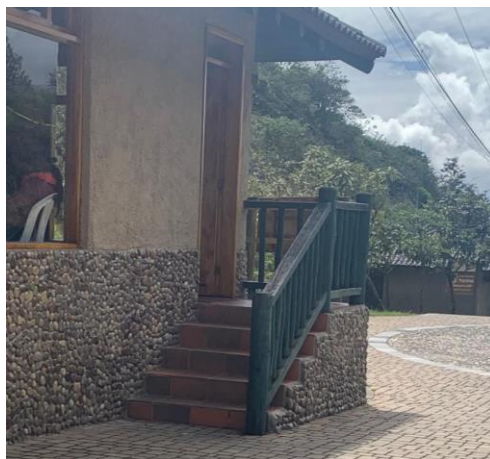
Escalera lateral de ingreso a la tienda de artesanías

Nota: Fotografía de la escalera lateral de ingreso a la tienda de artesanías de la zona de Ventanillas. Elaboración propia.

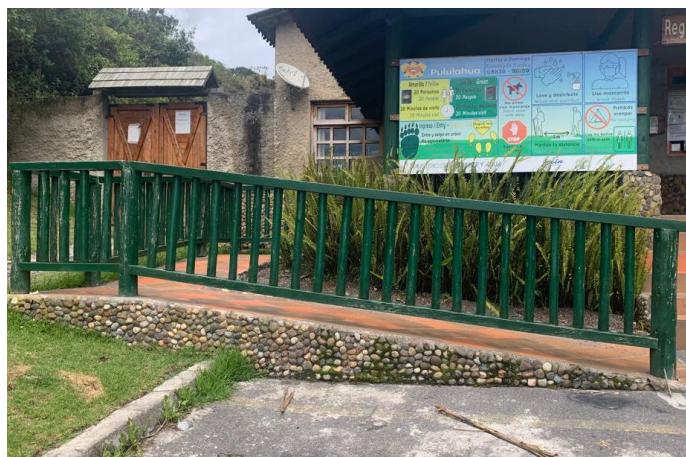
Rampa del área de registro

Nota: Fotografía de rampa de ingreso de la zona de Ventanillas. Elaboración propia.

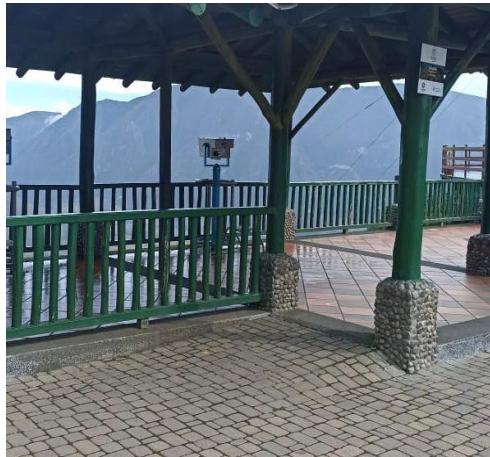
Rampa del mirador

Nota: Fotografía de rampa de ingreso/salida al mirador de la zona de Ventanillas. Elaboración propia.

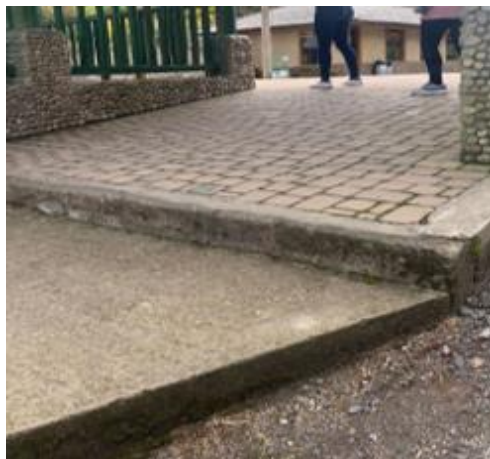
Rampa de ingreso/salida al sendero “Sal si puedes”

Nota: Fotografía de rampa de ingreso/salida al sendero “Sal si puedes” de la zona de Ventanillas. Elaboración propia.

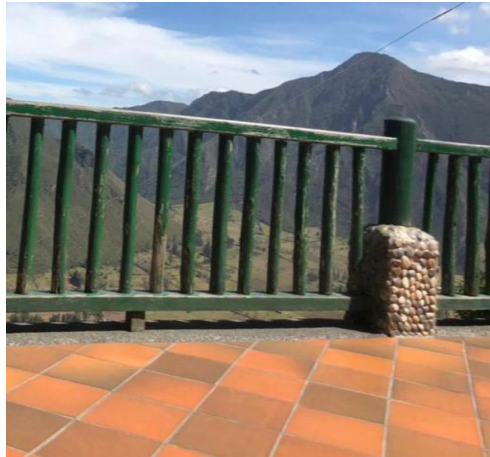
Pasamano del mirador

Nota: Fotografía de pasamano del mirador de la zona de Ventanillas. Elaboración propia.

- Los pasamanos necesitan una reconstrucción completa ya que como se observa en la Figura 39 y 40 tienen una forma rectangular, la solicitada en las NEC es de forma ergonómica o redonda para que el usuario pueda sujetar de forma firme y exista un desplazamiento continuo. Asimismo, el mobiliario urbano (barandillas) tiene que ser considerado en la reconstrucción, puesto que todos los pasamanos deben disponer de este elemento en posición vertical y con sus respectivos zócalos.

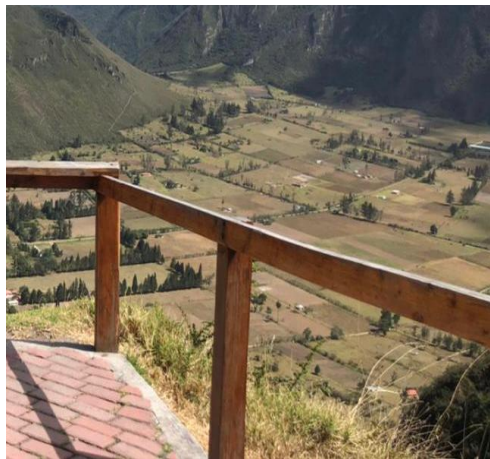
Figura 40

Pasamano del mirador perteneciente al sendero “Sal si puedes”

Nota: Fotografía del mirado perteneciente al sendero “Sal si puedes” de la zona de Ventanillas. Elaboración propia.

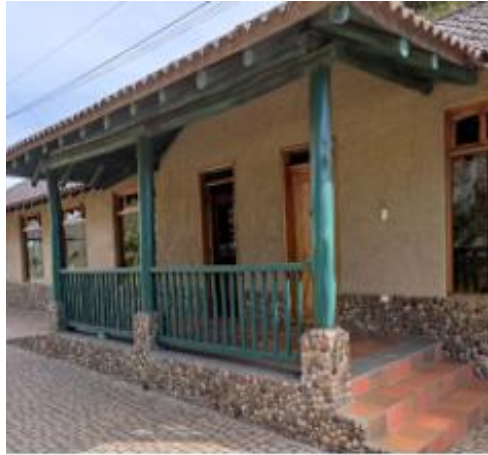
Figura 43

Puerta de la tienda de artesanías

Nota: Fotografía de la puerta de la tienda de artesanías de la zona de Ventanillas. Elaboración propia.

- Las puertas precisan de un cambio de manijas a tipo palanca, dado que las actuales no pueden ser utilizadas por personas que tengan dificultad en la manipulación de objetos. Además, dos puertas de la tienda de artesanías (Figura 43) requieren una reconstrucción pues las medidas de ancho de 1 100 mm no permiten el paso de una persona en silla de ruedas. Se sugiere derrumbar la pared existente en medio de las dos para el diseño de una sola puerta de ingreso.

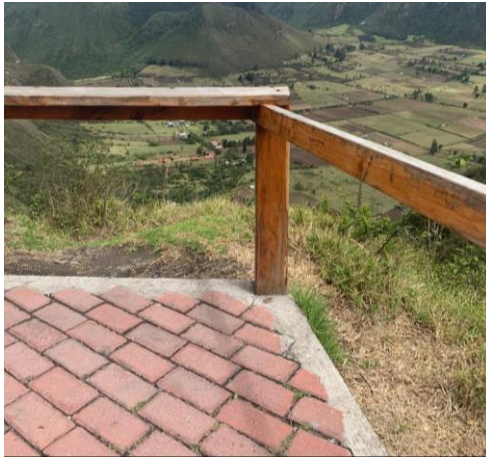
Pasamano sin barandillas del mirador del sendero “Sal si puedes”

Nota: Fotografía de pasamano sin barandillas del mirador del sendero “Sal si puedes” de la zona de Ventanillas. Elaboración propia.

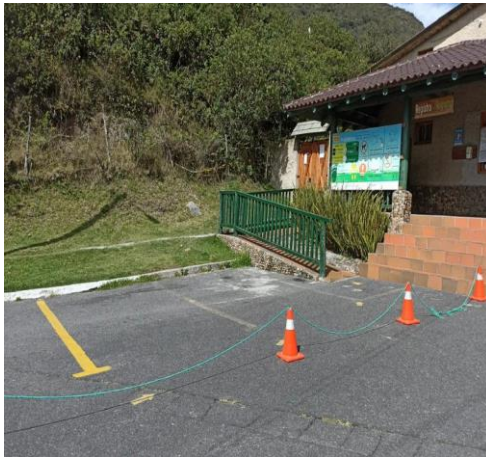
Figura 46*Estacionamiento de la Comunidad San Isidro de Pululahua*

En Ventanillas no existen plazas de estacionamiento preferencial, sin embargo, dispone de 34 plazas de estacionamiento de las cuales cinco pertenecen a la RGP para uso del personal del área y la comunidad San Isidro de Pululahua, las 29 plazas restantes son de uso público. Las dimensiones de las plazas del estacionamiento no son iguales debido a la irregularidad topográfica del sitio, el largo varía entre un rango de 4 500 a 5 000 mm, mientras que el ancho se mantiene en 2 500 mm. El material utilizado para su construcción es pavimento que proporciona un suelo antideslizante en seco y mojado, no obstante, por el deslizamiento natural del suelo el pavimento se encuentra cuarteado.

Nota: Fotografía del estacionamiento de uso exclusivo de la comunidad San Isidro de Pululahua. Elaboración propia.

- La zona de parqueadero no dispone de estacionamiento preferencial (Figura 46 y 47), por ello, debe diseñarse acorde a las NEC (Tabla 11); las dimensiones mínimas sugeridas deben ser iguales 3 900 mm x 5 000 mm, también, es preciso utilizar el símbolo internacional de accesibilidad para ser identificado como un espacio preferencial.

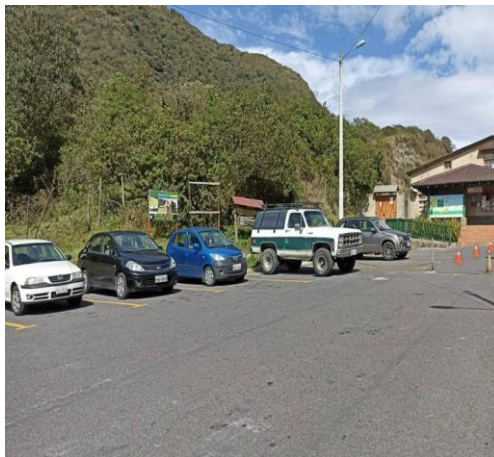
Figura 47*Estacionamiento público*

Nota: Fotografía del estacionamiento público de la zona de Ventanillas. Elaboración propia.

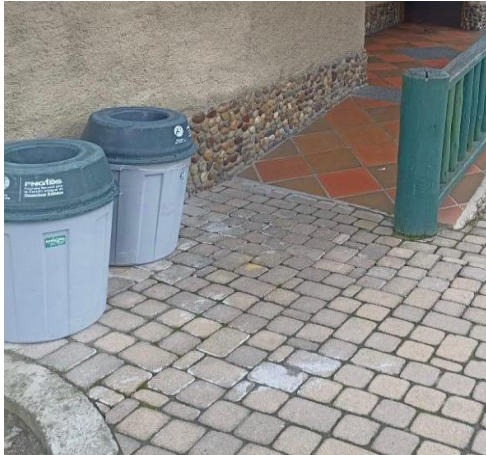
Figura 52*Basureros*

Existen dos basureros grises contrastante al color del piso, tienen abertura en la parte superior y una altura de 770 mm acorde a las medidas máximas requeridas por las NEC. Los basureros están ubicados en la salida de los servicios higiénicos.

Nota: Fotografía de basureros ubicados en el ingreso de los servicios higiénicos de la zona de Ventanillas. Elaboración propia.

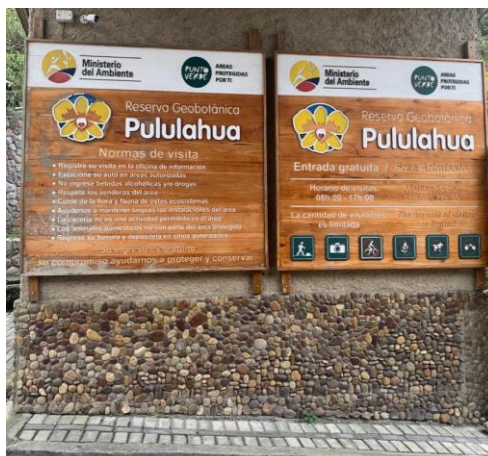
Figura 53*Señalética del ingreso principal de la zona de Ventanillas*

La señalización contiene pictogramas y texto de alto relieve. El texto posee un color contrastante con la superficie en la que se coloca. La señalética en general se localiza a una altura máxima de 2 100 mm a excepción del ingreso principal con 3 000 mm incumpliendo la altura máxima igual requerida.

Nota: Fotografía de la señalética del ingreso principal de la zona de Ventanillas. Elaboración propia.

- La señalización del ingreso (Figura 53) se debe colocar a una altura que no supere la máxima establecida de 2 100 mm.

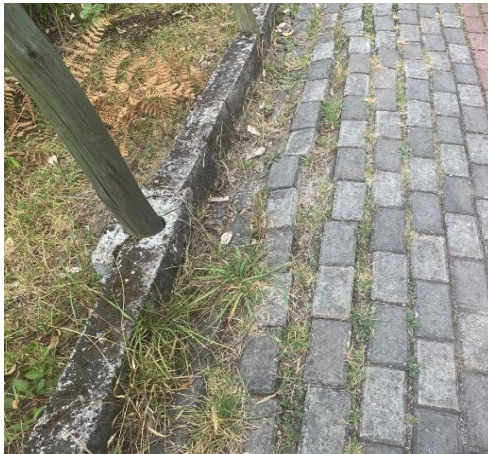
Pasillo del sendero “El Viento”

Nota: Fotografía de pasillo del sendero “El Viento” cuarteado por el crecimiento de hierba. Elaboración propia.

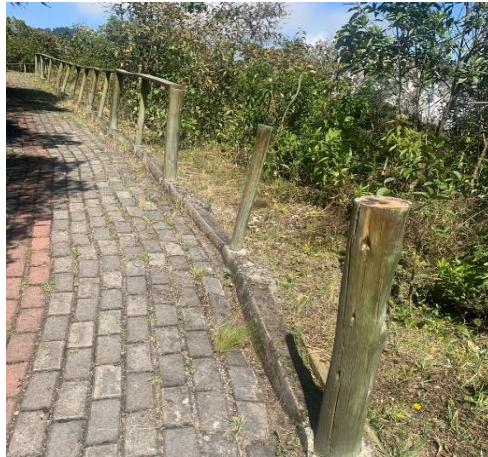
Pasamanos incompletos en el sendero “El Viento”

encuentran incompletos ya que la madera está deteriorada y/o el suelo se ha desplazado.

Nota: Fotografía de pasamanos incompletos en el sendero “El Viento” la zona de Moraspungo. Elaboración propia.

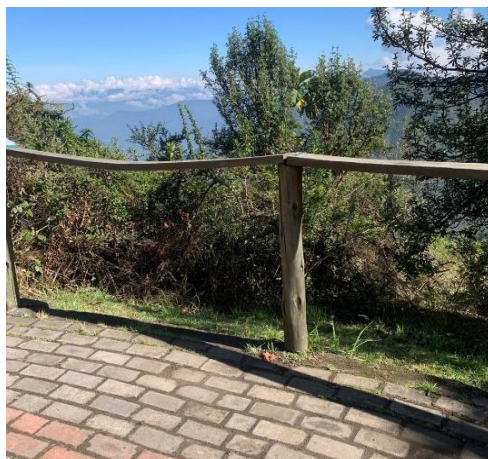
Pasamano deteriorado en el mirador del área de picnic y parrillada

Nota: Fotografía de pasamano deteriorado en el mirador del área de picnic y parrillada de la zona de Moraspungo. Elaboración propia.

- Crear un plan de mantenimiento anual de la infraestructura accesible existente en el área, con el objetivo de reducir el deterioro de las instalaciones y evitar que con el paso del tiempo se vuelvan ineficientes y un obstáculo para todos los visitantes.

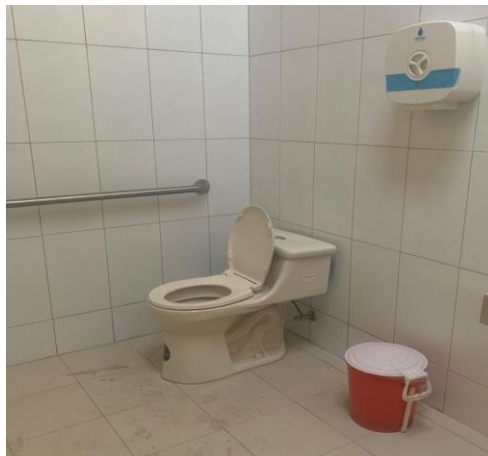
Figura 61

Cuarto de baño adaptado

Nota: Fotografía de cuarto de baños de la zona de Moraspungo. Elaboración propia.

- Los servicios higiénicos cuentan con dos cuartos de baño adaptados. Cada cuarto de baño solo posee una barra de apoyo fijada a la pared (Figura 61), por lo que se recomienda su ubicación en ambos lados del inodoro (izquierdo y derecho). Los lavamanos tienen una altura de 700 mm con profundidad de 300 mm (Figura 62), altura y profundidad superiores a las establecidas por las NEC, la normativa recomienda una altura inferior igual a 650 mm y profundidad de 200 mm. Los mandos de grifo son de estilo disco o estrella (Figura 63), se sugiere cambiarlos a tipo palanca, botones a presión o sensor. Los accesorios instalados (Figura 61 y 62) alcanzan una altura de 1200 mm, altura superior a rango recomendado en la normativa de 800 mm a 1100 mm. El portarrollos de papel higiénico (Figura 61) debe colocarse a una altura entre 600 mm - 700 mm, sin embargo, este se encuentra a una altura de 1200 mm que sobrepasa la medida máxima alcanzable establecida. Los cuartos de baño carecen de espejo por lo que precisa la implementación del mismo con las siguientes características: borde inferior entre 50 mm a 100 mm y el borde superior a una altura mínima de 1900 mm respecto al nivel de piso.

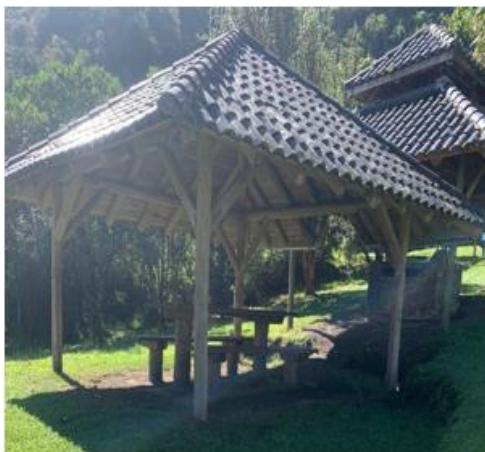
Figura 64*Chozon ecológico*

Moraspungo tiene 3 chozones ecológicos para picnic, cada uno dispone de una mesa de madera con las siguientes dimensiones: altura del plano inferior 810 mm, altura plano superior 860 mm, espacio bajo el mesón 830 mm de ancho y 300 mm de profundidad. Todas las medidas incumplen con las establecidas en las NEC.

Nota: Fotografía de chozon ecológico del área de picnic y parrillada de la zona de Moraspungo. Elaboración propia.

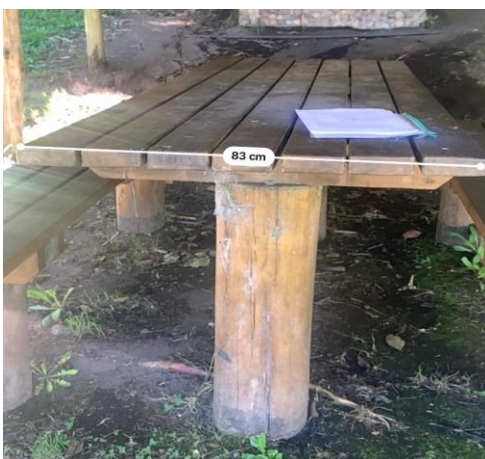
Figura 65*Mesa de chozon*

Nota: Fotografía de la zona de la zona de Moraspungo. Elaboración propia.

- En el mobiliario accesible (Figura 65), las dimensiones que presentan son de 810 mm de altura, 860 mm altura del plano superior, pero acorde a las NEC es necesaria una altura igual a 700 mm y el plano superior entre 740 mm a 800 mm. Así también el espacio mínimo bajo el mesón es de 830 mm y con una profundidad de 300 mm, lo establecido en la normativa es de 900 mm de altura y 600 mm de profundidad. Al no cumplir ninguna de las dimensiones de la normativa se requiere una reconstrucción completa.

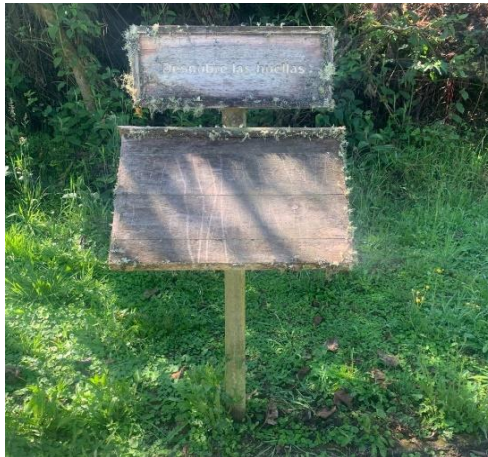
Figura 66*Señalética del área de picnic y parrillada*

La señalética en Moraspungo cumple con los requisitos de las NEC, no obstante, todas son de madera y al estar ubicadas al aire libre han tenido un gran deterioro.

Nota: Fotografía de señalética del área de picnic y parrillada deteriorada y cubierta de musgo. Elaboración propia.

- La señalética en Moraspungo (Figura 66 y 67) cumple con los requerimientos de características, tipografía y localización definidas en las NEC, no obstante, todas son de madera y al estar expuestas a las condiciones climáticas del área han tenido gran deterioro por lo que exige cambio o restauración de las mismas.

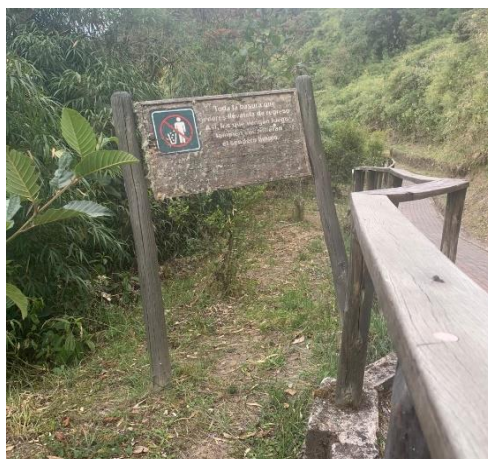
Figura 67*Señalética del sendero “El Viento”*

Nota: Fotografía de señalética del sendero “EL Viento” deteriorada y desplazada por el deslizamiento del suelo en la zona de Moraspungo. Elaboración propia.

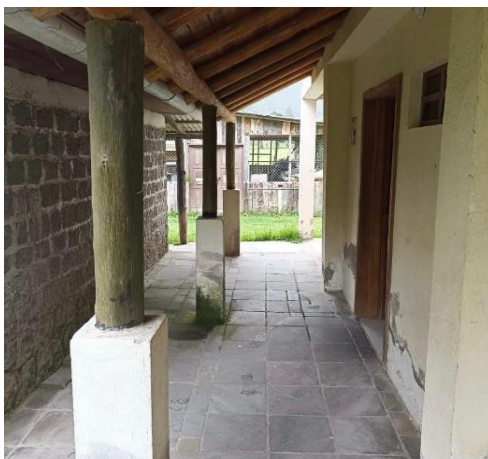
Figura 68

Pasillo de la zona El Cráter

Nota: Fotografía del pasillo para el ingreso a los servicios higiénicos de la zona El Cráter. Elaboración propia.

- Se dispone de pasillos únicamente en los servicios higiénicos, estos presentan las siguientes características: su ancho mínimo de circulación, libre de obstáculos es de 2 000 mm, medida excedente a la propuesta en las NEC de 1 200 mm; para la circulación simultánea el ancho mínimo es de 2 000 mm, igualmente medida superior a la planteada en la norma de 1 800 mm. No obstante, la existencia de tres pilares en medio impide el cumplimiento de todas las características generales (Figura 68). En cuanto a los bordillos, en la zona son carentes y se propone la implementación con acabado superficial de color contrastante.

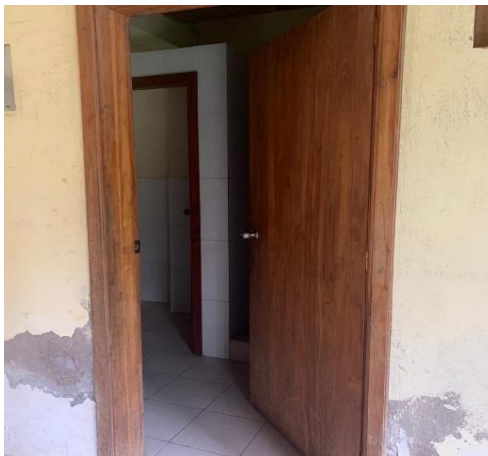
Figura 70

Puertas de los servicios higiénicos

Nota: Fotografía de puertas de los servicios higiénicos de la zona El Cráter. Elaboración propia.

- Las dimensiones de las puertas de los servicios higiénicos (Figura 70) son de 1 000 mm x 2 000 mm, medidas que no se ajustan a las dimensiones mínimas de 900 mm x 2 050 mm propuestas en las NEC. En cuanto a las cerraduras, todas las puertas cubren el rango de altura, pero ninguna de ellas es tipo palanca por lo que precisan su reemplazo.

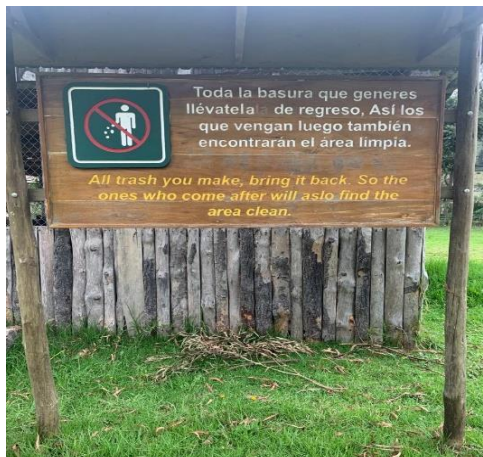
Figura 74*Señalética*

La señalética en El Cráter cumple con los requisitos de las NEC tiene pictogramas, texto en alto relieve contrastante con el fondo del rótulo y una altura máxima en un rango de 1 150 mm a 1 900 mm.

Nota: Fotografía de señalética de la zona El Cráter. Elaboración propia.

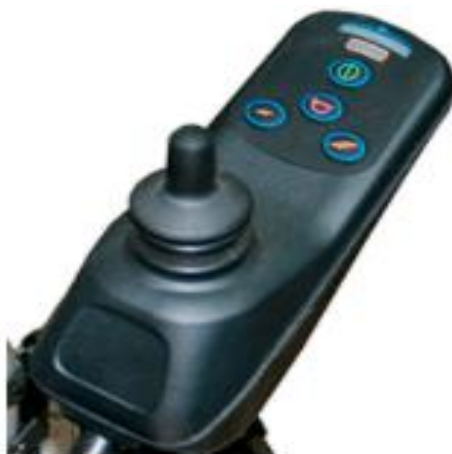
Figura 75

Equipo de ayuda que dispone de motor y batería para que el usuario o el asistente no tenga la necesidad de empujarla, es conducido con un joystick o palanca de mano (Figura 89) que posibilita la regulación de la velocidad y aceleración por medio de dos ruedas controlables (ruedas traseras), las ruedas libres (ruedas delanteras) giran en cualquier dirección. También, dispone de un control de mando para que el acompañante o asistente controle los movimientos. Esta silla de ruedas es óptima para usar en la zona de Ventanillas y Moraspungo. El costo de este tipo de silla de ruedas es de \$ 1.750,00 (Figura 76).

Joystick o palanca de mano

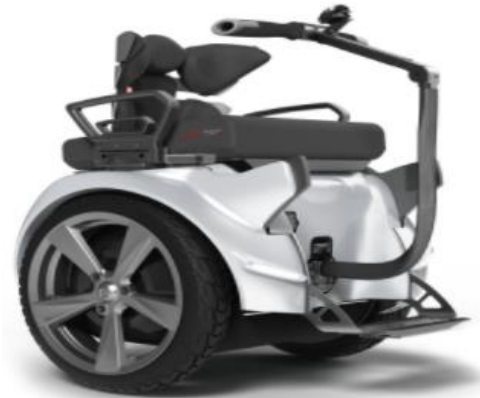
Figura 77

Silla de ruedas ergonómica, configurada para el uso en terrenos irregulares o áreas naturales como campo y montaña. Están fabricadas en acero resistente y ligero, sus ruedas (2 o 4 ruedas) son tipo bicicleta de montaña otorgan gran estabilidad y seguridad al conducir mediante el manillar o con el joystick de mando de control. Estas pueden ser manuales o electrónicas, las sillas de ruedas manuales tienen un costo aproximado de \$ 1.200,00 (Figura 78) y las eléctricas de \$ 20.000,00 (Figura 77), en caso de una silla de ruedas eléctrica para niños tiene un costo de \$16.000,00 (Figura 79). Dependiendo de la discapacidad física del usuario existen algunos tipos de sillas de ruedas a todo terreno. Su uso es recomendado en la zona El Cráter, espacio que presenta una superficie irregular.

Silla de ruedas todo terreno electrónica Genny Mobility

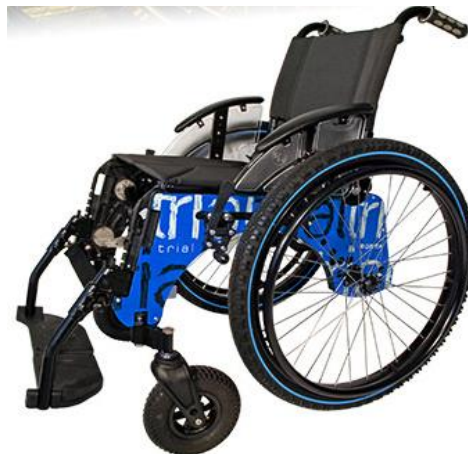
Figura 78

Silla de ruedas todo terreno manual TRAIL COUNTRY

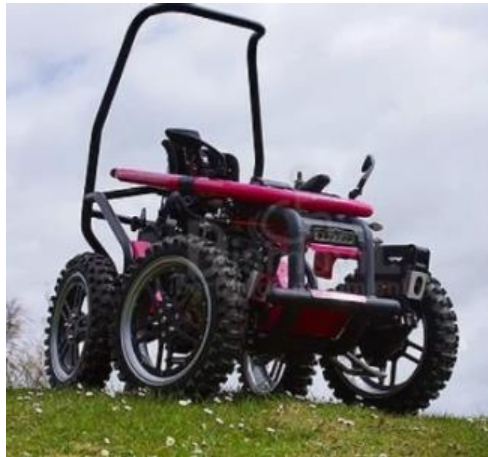
Figura 79

Silla de ruedas todo terreno Overlander para niños

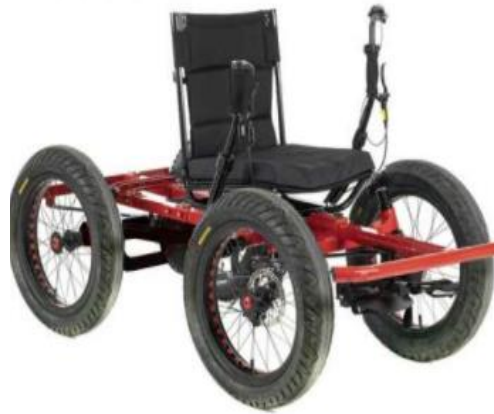
Figura 80

Equipo electrónico y manual fabricado con material ligero que tiene las condiciones para usarse en nieve, arena, senderos y montaña. Sus llantas de diseño robusto facilitan la circulación en superficies con piedra, baches y hoyos. Asimismo, su protector de columna brinda comodidad y seguridad al usuario. Las *handbikes* electrónicas pueden alcanzar velocidades de 20 km/h con una batería y entre 40 a 56 km/h con baterías, su costo aproximado es de entre \$ 4.000,000 a \$ 5.000.00, en el caso de una *handbike* manual su precio es de \$ 6.000,00 (Figura 82). Esta bicicleta puede usarse en la zona El Cráter y posibilita recorrer en senderos aledaños.

Bicicleta todoterreno Not a Cheelchair

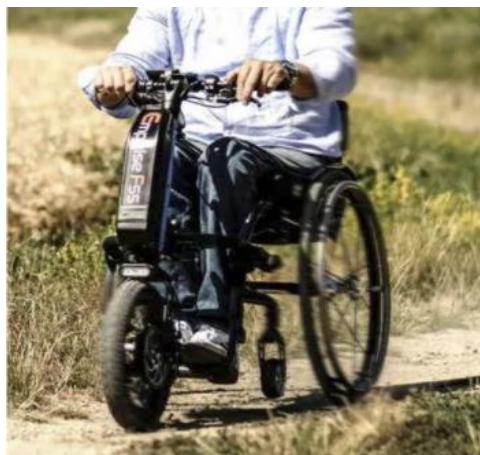
Figura 81

Bicicleta todoterreno Empulse F55

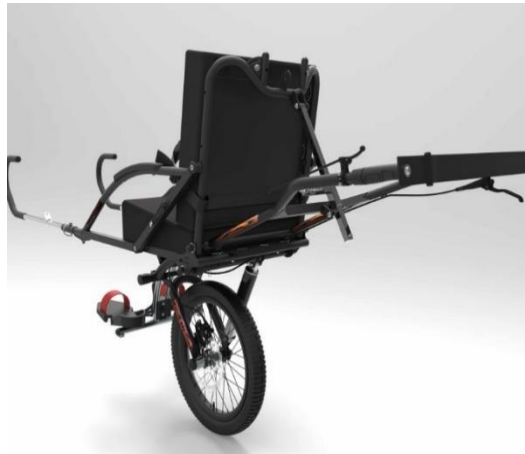
Figura 83*Silla de ruedas “Joëlette”*

Silla de rueda adaptada para la práctica de senderismo, *trekking* o carreras. Para su uso es necesario la ayuda de dos personas, el asistente de la parte trasera asegura el equilibrio y el de la parte delantera se encarga de la tracción y dirección. Esta silla de ruedas tiene un costo de \$5.500,00. Considerando que el 21.90% de los encuestados desea practicar senderismo en la Reserva, esta silla de ruedas es óptima para el ascenso y descenso del sendero “Sal si puedes”.
