# EVALUACIÓN DE LA VULNERABILIDAD SÍSMICA DE EDIFICACIONES

Mediante la aplicación de **metodologías pre-evento sísmico** y con posicionamiento , empleando el sistema de **información geográfica** . Estudio de caso: edificaciones de la parroquia **Gil Ramírez Dávalos** y la parroquia **Yanuncay**.

Trabajo de titulación modalidad proyecto de investigación, previo a la obtención del título de arquitectos.

CUENCA-ECUADOR | 2021

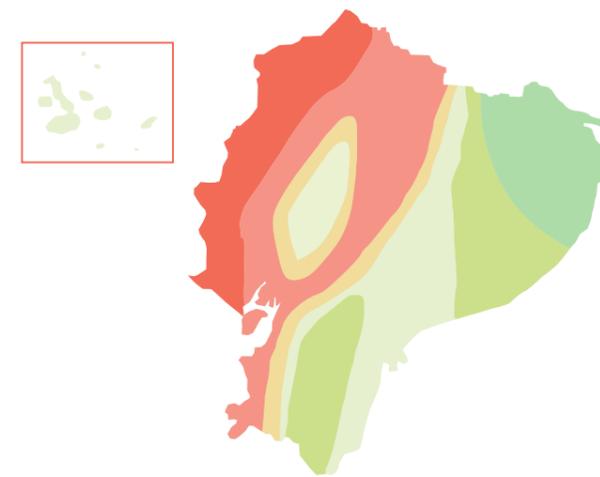
**Figura 01.** Zonas sísmicas de Ecuador

Fuente: Zonas sísmicas de Ecuador (NEC, 2015b). Adaptación realizada por Cárdenas & Ruilova (2021).

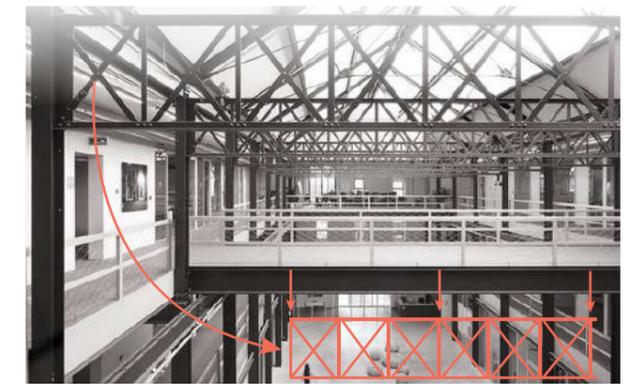
Figura 02. Armazon de acero

dichos elementos se encuentran dispuestos de tal forma que el área encerrada dentro de la estructura queda subdividida en figuras geométricas, por lo general triángulos. En nuestro medio se suele dar el nombre de cercha a una armadura empleada como estructura de cubierta. Ver figura 02.

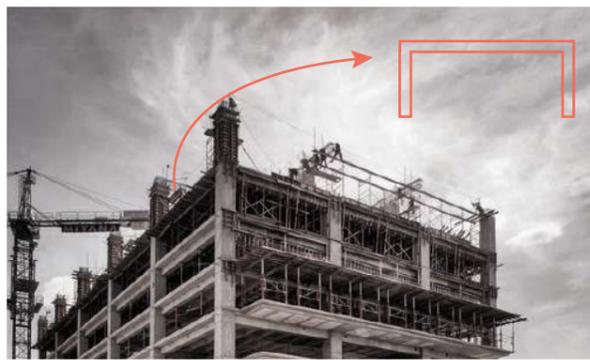
**Figura 03.** Edificio conformado con pórticos de hormigón armado.

En cuanto a los pórticos o marcos, podemos decir que constituyen estructuras formadas por elementos conocidos como vigas y columnas, los cuales están sometidos comúnmente a fuerzas axiales, cortantes, momentos flectores y en ciertos casos también sometidos a torsión, la estabilidad y capacidad portante de un pórtico depende en parte de la habilidad de una o mas de sus

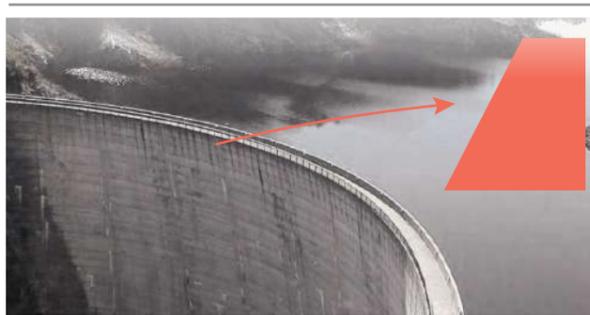
**Figura 05.** Represa, estructura masiva

En las estructuras masivas las 3 dimensiones de los elementos que la componen no difieren en cantidades apreciables, existe continuidad en estos elementos estructurales, es decir forman un todo que opone su pesadez y masa material a las solicitaciones que actúan sobre las mismas, por lo general son idóneas cuando hay que esperar esfuerzos de compresión. Algunos ejemplos de estas son: los muros de contención y de algunas presas y, a otra escala, de muchos elementos de máquinas. Ver fig 05.

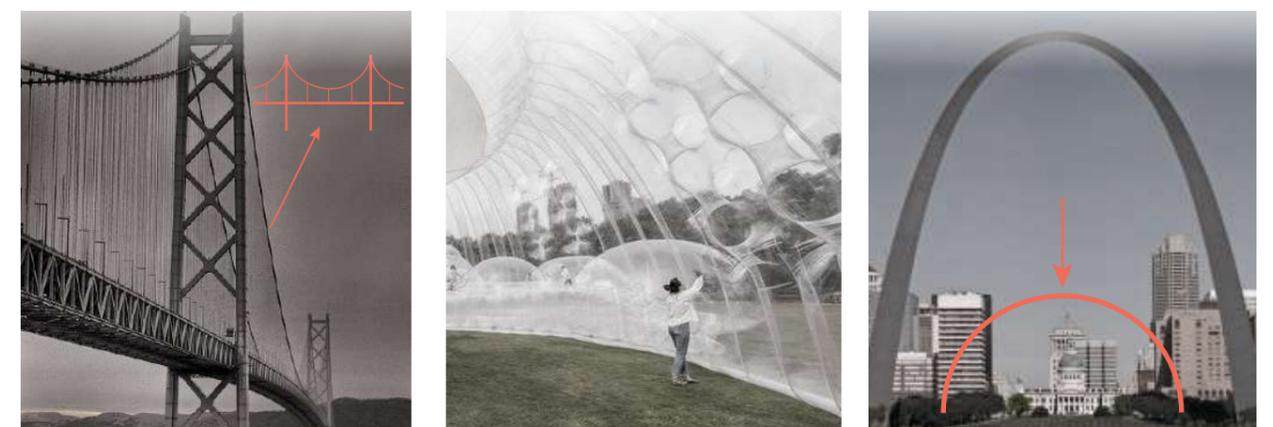
**Figura 06.** Estructuras especiales: puente colgante, estructura inflable y arco

Las estructuras especiales constituyen todas aquellas que no pertenecen a las clasificaciones anteriores o representan la unión de varias de ellas. Aquí estarían las estructuras colgantes, los arcos, las estructuras inflables, etc. Ver figura 06.

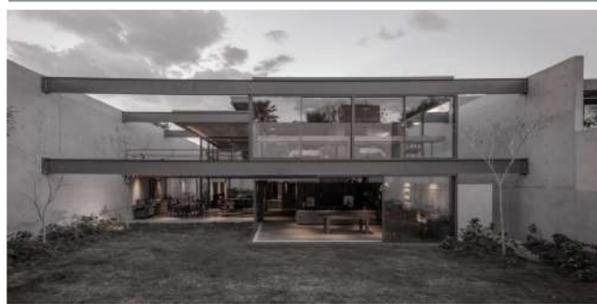
**Figura 08.** Vivienda con vigas de acero.

Las vigas constituyen elementos en donde una de sus dimensiones predomina sobre las otras dos, en este caso su eje longitudinal y a diferencia de las barras, las cargas o fuerzas actúan perpendiculares a dicho eje. Una viga simple o continua esta sometida principalmente a corte y flexión y algunas veces a torsión, sin embargo, las que forman parte de pórticos están sometidas también a fuerzas axiales, siendo los esfuerzos muy pequeños si los comparamos con los de flexión y corte. Ver figura 08.

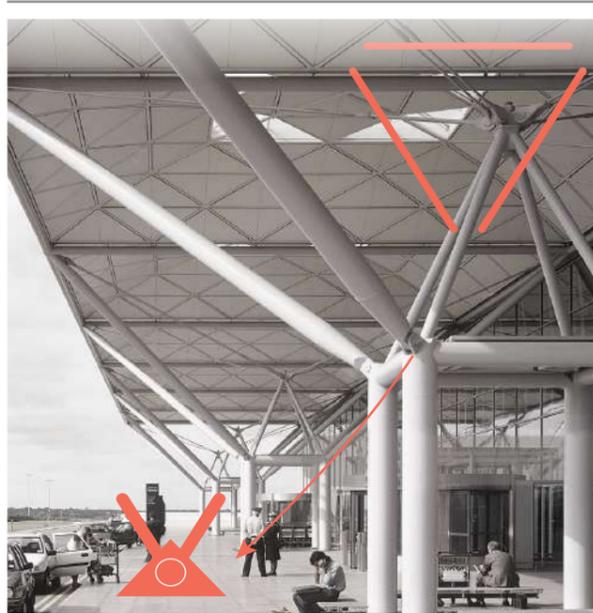
**Figura 07.** Estructura con barras en la cubierta y apoyos que conectan las columnas y las vigas

barras constituyen elementos comúnmente de sección constante, con las cuales se pueden construir las armaduras. Estos elementos están sometidos principalmente a esfuerzos de tensión o compresión simples, y ocasionalmente a esfuerzos de flexión. En la figura 07 se observa las barras y los apoyos.

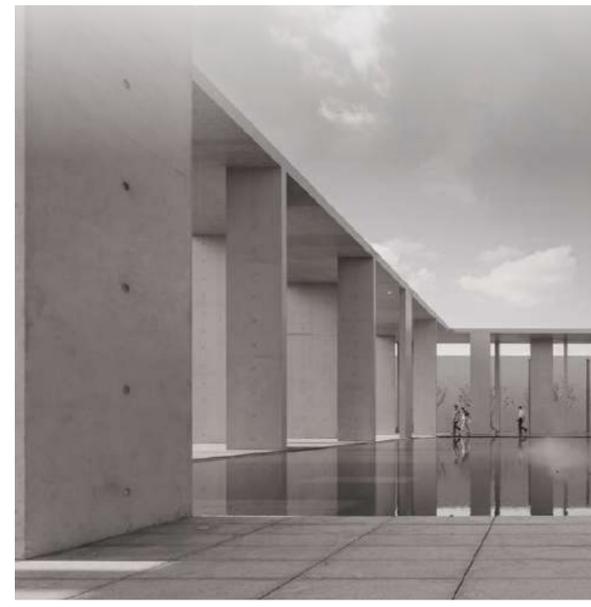
**Figura 09.** Edificio con columnas de hormigón.

Las columnas son elementos que poseen las mismas características geométricas de las vigas, sin embargo, las fuerzas actúan de forma paralela a su eje, es decir estos elementos trabajan a compresión y las fuerzas coinciden con su línea de acción o eje longitudinal. En el primer caso los esfuerzos son de compresión simple; en el segundo, ésta va acompañada de flexión uni o biaxial. Además, pueden estar sometidas a corte, como es el caso de las columnas

pertenecientes a pórticos. Ver figura 09.

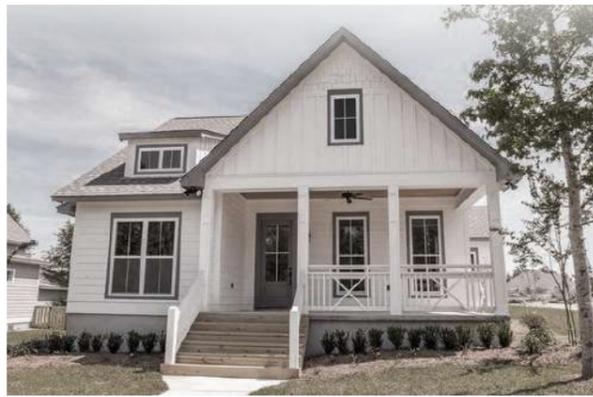
**Figura 10.** Vivienda de madera.

Este tipo de edificaciones puede sufrir grandes efectos durante un sismo debido a las cualidades inherentes del sistema, ya que son livianos y de poca altura, el daño estructural más común resulta de una falta de conexión entre la superestructura y los cimientos (FEMA,2015).

Se considera una estructura de madera cuando todos los elementos estructurales como vigas, viguetas, entablados, columnas, entramados, muros de corte y armaduras ligeras son de madera natural o laminada. Estas edificaciones tienen un peso ligero ya que generalmente son de uno o dos pisos, la falla más común se da en las uniones de los elementos estructurales. En la figura 10 podemos observar este tipo de estructura (SGR et al.,2016).

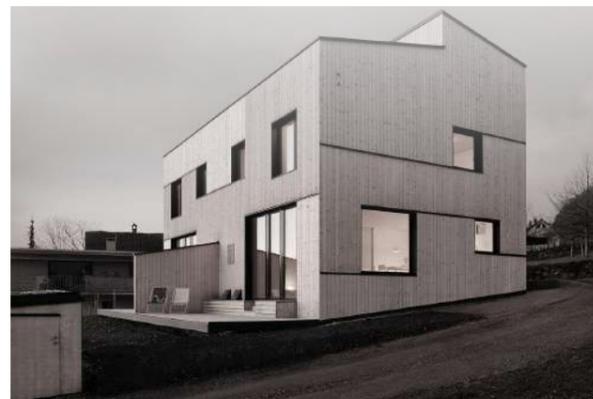
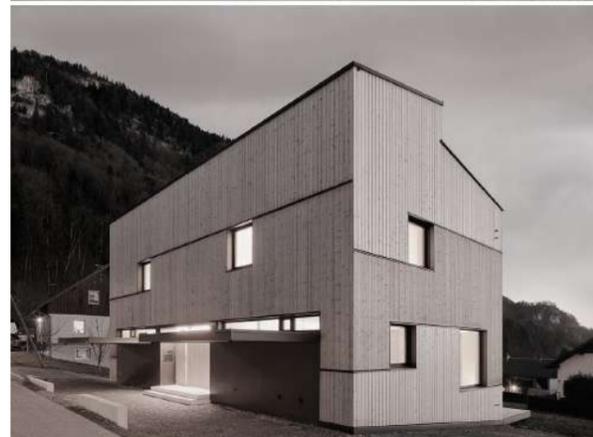
**Figura 11.** Edificios residenciales de varios pisos y unidades múltiples con estructura de madera liviana.

2. Edificios residenciales de varios pisos y unidades múltiples con estructura de madera liviana, con áreas en planta en cada piso de más de 280 metros cuadrados W1A. Fig 11

Estas edificaciones se caracterizan por ser de tipo residencial, aunque algunos pueden presentar un espacio comercial o de estacionamiento en planta baja, lo que ha

causado que tengan un desempeño deficiente durante un evento sísmico, ya que las grandes aberturas crean un piso suave (FEMA,2015).

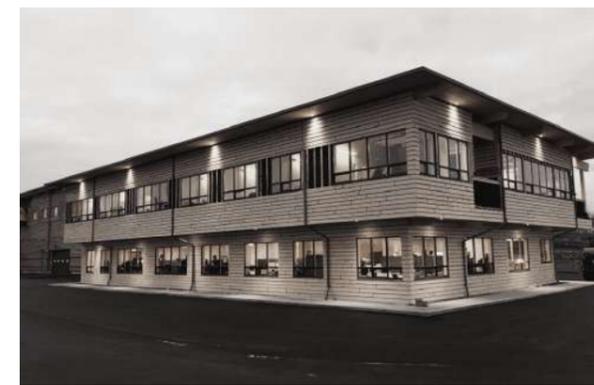
**Figura 12.** Edificios comerciales e industriales con estructura de madera.

3. Edificios comerciales e industriales con estructura de madera con un área de piso mayor a 465 metros cuadrados W2. Ver figura 12.

Este tipo de estructuras generalmente son edificios comerciales o industriales de uno a tres pisos y algunas veces de hasta seis pisos. Para edificios comerciales e industriales de menos de 465 metros cuadrados también se puede asignar el tipo W2 (FEMA,2015).

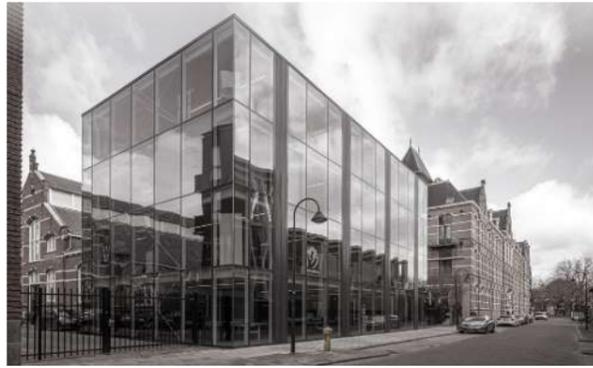
**Figura 13.** Pórtico de acero resistente a momento.

4. Pórtico de acero resistente a momento S1. Ver figura 13.

Un pórtico resistente a momento se caracteriza por tener conexiones rígidas entre vigas y columnas (figura 14), por lo tanto, la resistencia a fuerzas laterales se da por flexión y cortante en estos dos elementos, dicho de otra manera, por acción de pórtico. Estos pórticos se dividen en pórticos especiales, intermedios y ordinarios.

Este tipo de estructuras se utiliza para edificios comerciales, institucionales y públicos, la rigidez relativamente baja del marco puede provocar daños no estructurales sustanciales (FEMA,2015).

Este sistema se caracteriza por tener elementos como vigas y columnas conformados por perfiles estructurales laminados en caliente o secciones armadas de placas laminadas en caliente, siendo sus conexiones las fallas más comunes frente a un sismo (SGR et al.,2016).Ver figura 13 y 14.

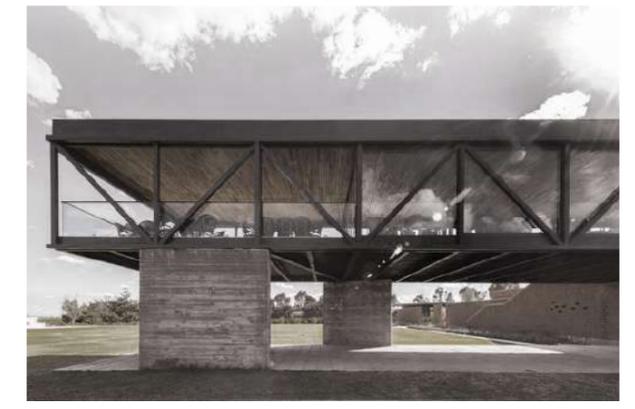
**Figura 15.** Pórtico de acero reforzado o pórtico arriostrado.

Según la SGR et al. (2016) una riostra constituye un elemento constructivo, colocado de manera oblicua en un armazón con el fin de asegurar la inmovilidad o evitar la deformación de la estructura principal, de esta forma un pórtico arriostrado se caracteriza por tener elementos oblicuos colocados de diversas maneras, los cuales generan la resistencia necesaria frente a las fuerzas laterales o la posible inestabilidad de una estructura. Existen tres tipos de pórticos arriostrados entre los cuales se encuentran: pórticos arriostrados concéntricos, pórticos arriostrados excéntricos y pórticos arriostrados resistentes al pandeo. Figura 15

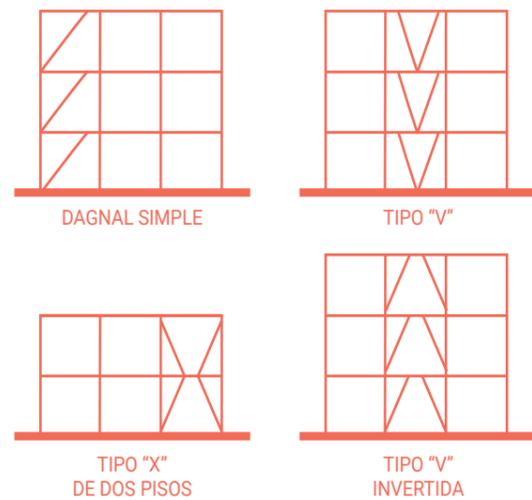
**Figura 18.** Tipos de pórticos con arriostramientos excéntricos.

Nota: El segmento de viga que se crea en los extremos de las riostras se lo conoce como conector o link, y es el encargado de proveer ductilidad al sistema. (SGR et al.,2016).Adaptación realizada por Cárdenas y Ruilova (2021).

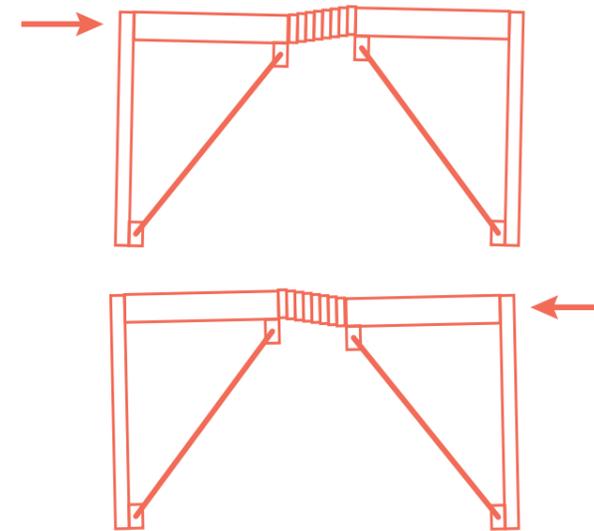
**Figura19.** Comportamiento de un pórtico con arriostramientos excéntricos ante un evento sísmico.

Nota: La fabricación del conector debe ser controlada meticulosamente en cuanto a la calidad de las soldaduras, las conexiones emperradas, etc. (SGR et al.,2016).Adaptación realizada por Cárdenas y Ruilova (2021).

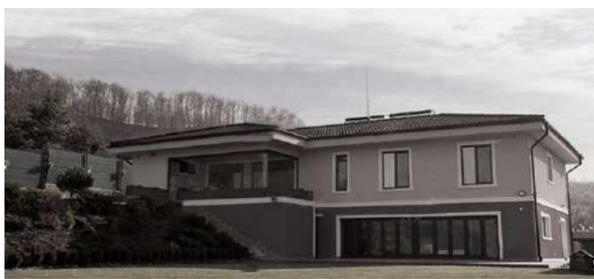
**Figura 21:** Edificios de metal ligero.

Este tipo de sistema estructural generalmente consta de pórticos de momento en dirección transversal y pórticos arriostrados en dirección longitudinal, con revestimiento de chapa ondulada. Algunas veces estos edificios pueden tener paredes de mampostería de altura parcial. El interior de estos edificios no posee acabados y su esqueleto estructural puede verse fácilmente, la capacidad insuficiente de los tirantes de tensión puede provocar su alargamiento y el consiguiente daño del edificio durante un evento sísmico, también una inadecuada conexión a la base de una losa puede causar que las columnas del edificio se deslicen sobre la losa (FEMA,2015). Ver figura 21.

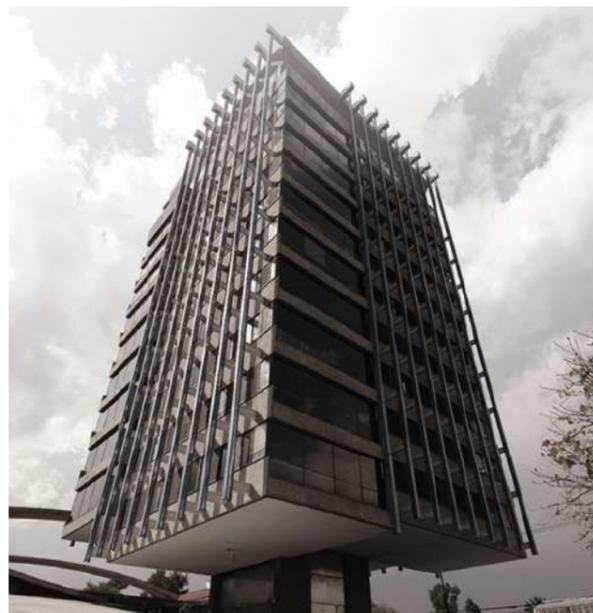
**Figura 22.** Pórticos de acero con muros de corte de hormigón.

que generalmente rodean los núcleos de los ascensores y las escaleras, se debe verificar el espesor del muro, si este es mayor a 0.15 m generalmente indica un muro de corte de concreto. Puede ocurrir grietas por corte en dichos muros debido a un evento sísmico (FEMA,2015).

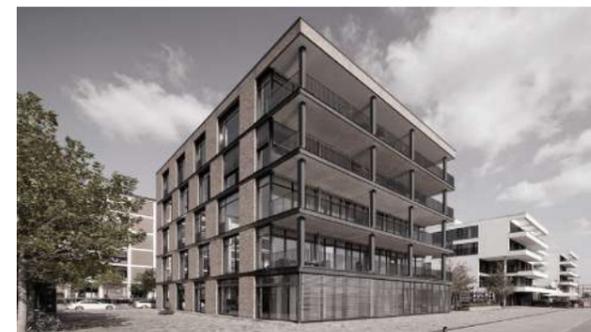
**Figura 23.** Edificio con porticos de acero con mamposteria no reforzada.

### 8. Pórticos de acero con mampostería no reforzada S5. Ver figura 23.

exterior mediante pilares estrechos (menos de 1,2 m de ancho) entre las ventanas. Las paredes solidas se alinean verticalmente y las paredes de relleno suelen tener un grosor de dos a tres ladrillos. La mampostería de enchapado alrededor de las columnas o vigas por lo general están mal ancladas y se desprenden fácilmente (FEMA,2015).

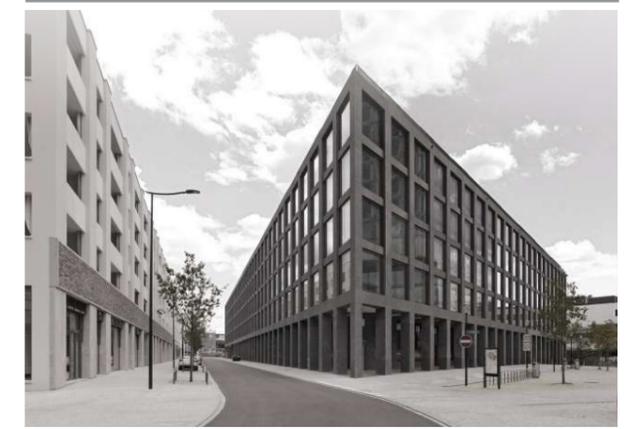
**Figura 24.** Edificio con porticos resistentes a momento de hormigón.

tengan un comportamiento dúctil, en este caso las vigas, manteniendo el resto de los miembros como eslabones fuertes, en el caso de las columnas y nudos. Los elementos débiles permitirán una disipación de energía y toda la estructura se comportará de forma dúctil, las vigas deberán desarrollar rótulas plásticas por flexión, con suficiente ductilidad para lo cual es necesario controlar la demanda por corte, además resulta fundamental limitar la cuantía de acero de refuerzo en tracción en una condición sub-reforzada, añadir acero de refuerzo a compresión y establecer un adecuado confinamiento a través del acero transversal que controle el pandeo de las barras longitudinales y mejore la adherencia en los traslapes (Chero, s.f). Ver figura 24.

Este sistema estructural se caracteriza por poseer vigas y columnas de hormigón armado. (SGR et al.,2016). Además, resulta necesario considerar que durante un sismo severo el cortante que se genera en vigas, columnas y muros, así como otras acciones internas dependen de la capacidad real a flexión de las rótulas plásticas que se han formado, las cuales se explicaron anteriormente en los pórticos resistentes a momento de hormigón armado (NEC,2015c). Ver figura 24.

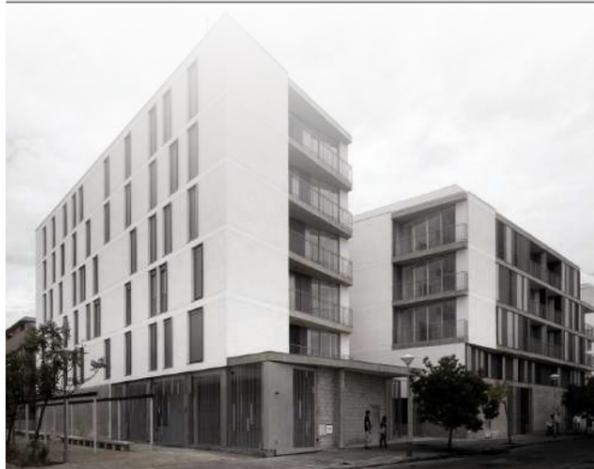
**Figura 25.** Edificio con muros de corte de hormigón.

Los edificios con muros de corte de hormigón generalmente se realizan in situ lo que significa que el hormigón necesita ser encofrado y fraguado en la obra, el espesor de los muros de corte varía entre 0.15 y 0.45 m. Generalmente estos edificios funcionan mejor que los edificios con estructura de hormigón y son más pesados que los edificios con estructura de acero, pero más rígidos debido a los muros cortantes. El daño comúnmente observado en edificios mas altos es causado por discontinuidades verticales, golpes y configuración irregular (FEMA,2015). Ver imagen 25.

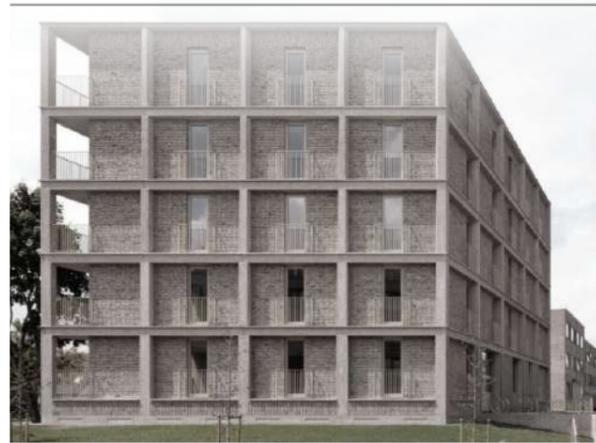
**Figura 26:** Edificio con porticos de hormigón con mampostería no reforzada.

#### 11. Pórticos de hormigón con mampostería no reforzada C3 .Ver figura 26.

En este tipo de estructuras las vigas y columnas de concreto pueden tener el espesor total de la pared y pueden quedar expuestos para su visualización en los lados y la parte trasera del edificio, generalmente la mampostería queda expuesta en el exterior con pilares estrechos (menos de 1.2m) entre las ventanas. Las paredes solidas se alinean verticalmente, y las paredes de relleno tienden a caerse fuera del plano cuando se someten a grandes fuerzas laterales, además la mampostería de enchapado alrededor de las columnas y vigas suele estar mal anclada por lo que puede desprenderse fácilmente (FEMA,2015).

### 7. Pórtico de hormigón armado con mampostería confinada sin refuerzo C3. Ver imagen 26.

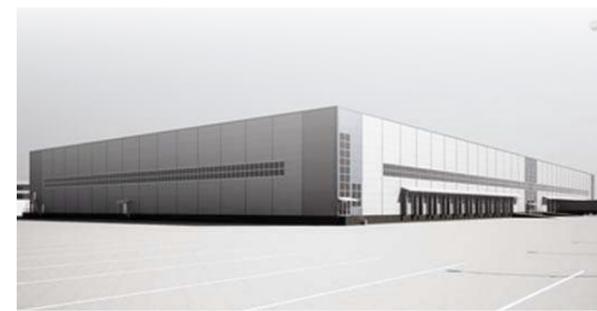
**Figura 27.** Edificio abatible.

#### 12. Edificios abatibles PC1. Ver figura 27.

Este tipo de edificaciones se caracteriza por tener uno o dos pisos de altura y son generalmente de planta regular, las paredes exteriores se realizan y se asientan sobre el suelo adyacentes a su posición final, para luego inclinarse hacia arriba y fijarse a la losa del piso. Por otro lado, el techo puede constituirse como un diafragma de madera contrachapada soportado sobre correas de madera y vigas de madera laminada o un sistema de acero ligero apoyado en el interior del edificio sobre columnas de tubería de acero. Un anclaje débil de las paredes da como resultado el colapso o caída de los paneles y por ende del techo soportado (FEMA,2015).

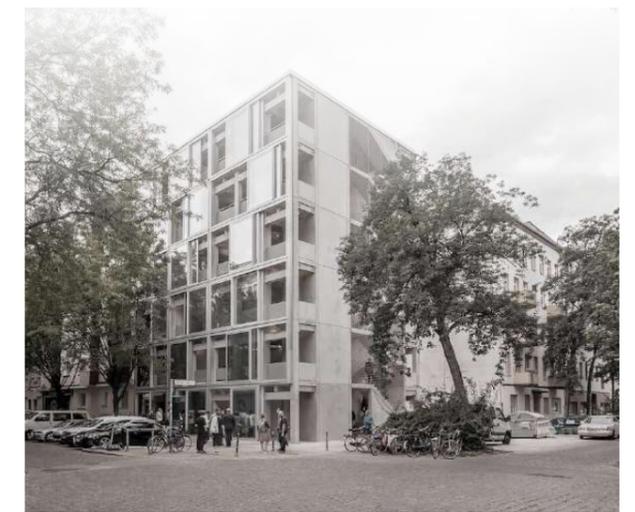
**Figura 28.** Edificio de hormigón prefabricado.

Las edificaciones de hormigón prefabricado son en esencia construcciones de postes y vigas de hormigón creadas previamente de forma industrial, por lo que necesitan ser ensamblados en la obra. Estas estructuras a menudo usan paredes de corte de hormigón o mampostería reforzada ya sea de ladrillo o bloque. Es relevante mencionar que las conexiones mal diseñadas entre elementos prefabricados pueden fallar. La pérdida de soporte vertical puede ocurrir debido a un área de apoyo inadecuada y una conexión insuficiente entre los elementos del piso y las columnas (FEMA,2015).

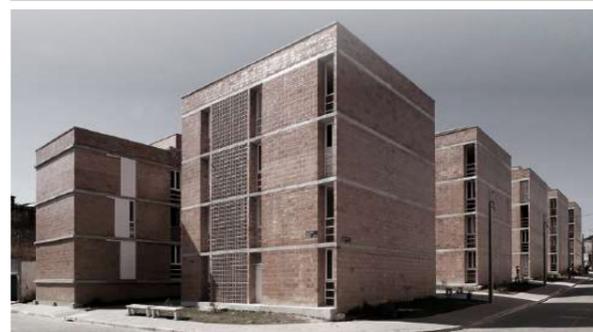
**Figura 30.** Edificio de mampostería reforzada con diafragmas rígidos.

#### 15. Edificios de mampostería reforzada con diafragmas rígidos RM2. Ver figura 30.

sistemas de diafragma de piso y techo rígidos más comunes son el hormigón prefabricado o el hormigón sobre plataforma metálica. Esta clase de edificios pueden funcionar bien en terremotos moderados si están adecuadamente reforzados y con lechada, con suficiente anclaje de diafragma, además, una mala práctica de construcción puede dar como resultado paredes sin mortero y sin refuerzo, que fallaran fácilmente (FEMA,2015).

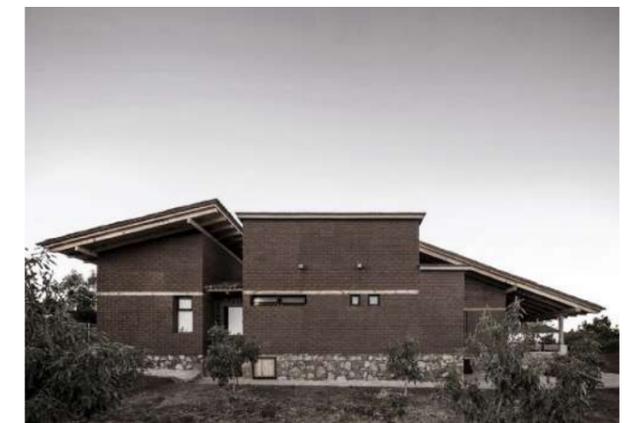
**Figura 31.** Edificio de mampostería no reforzada.

Estos edificios se caracterizan por usar mortero de cal débil para unir las piezas de mampostería, los arcos son una característica arquitectónica de los edificios con muros de carga de ladrillo mas antiguos. El desempeño de este tipo de construcción es pobre debido a la falta de anclaje de las paredes a los pisos y al techo, mortero blando y pilares estrechos entre las aberturas de las ventanas (FEMA,2015). Ver figura 31.

#### 2. Mampostería sin refuerzo URM. Ver figura 31.

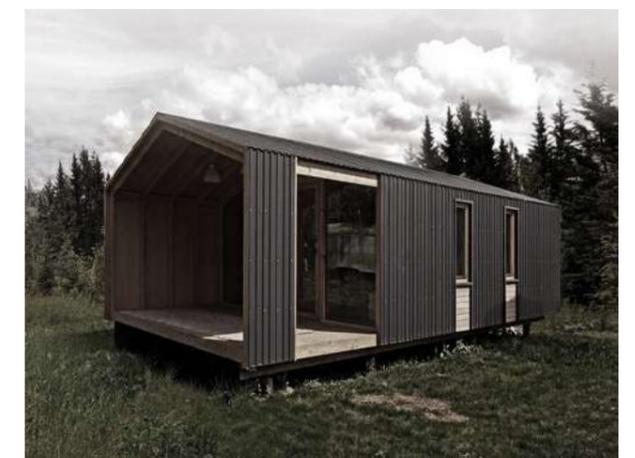
**Figura 32:** Vivienda fabricada.

#### 17. Vivienda fabricada MH. Ver figura 32.

que se utilizan para aulas portátiles, por lo tanto, son elevados del suelo, no anclados al mismo, pueden o no, tener un sistema de arriostamiento sismorresistente. Estas viviendas prefabricadas son generalmente de un piso y vienen en diferentes tamaños,

la unidad de ancho simple puede tener hasta 5,45m, la unidad de ancho doble tiene 6m o mas de ancho. Los pisos y techos usualmente se construyen con madera contrachapada o tablero de fibra orientada, mientras que las superficies exteriores están cubiertas con láminas de metal. La principal causa de daño se debe a la falta de conexión de cimentación permanente o un sistema de arriostamiento sismorresistente, con una sacudida moderada el edificio puede caerse de sus soportes, además las líneas de conexión de los servicios públicos se pueden cortar y el gas de escape puede provocar incendios (FEMA,2015).

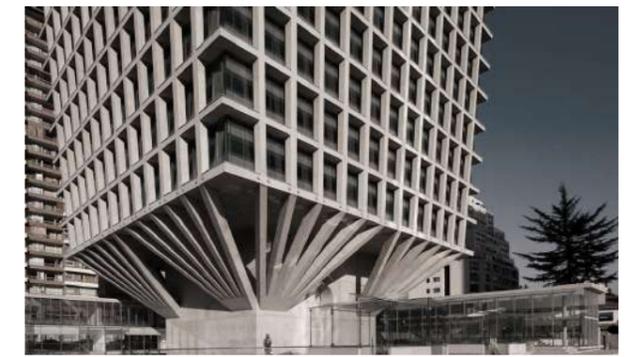
**Figura 33.** Estructura mixta de hormigón y acero.

(vigas columnas) piezas constituidas por diferentes materiales que trabajan solidariamente como una sola estructura, lo que permite aprovechar las características de cada material, limitando o eliminando sus aspectos desfavorables. Pueden existir variaciones como: acero-hormigón o madera-hormigón (SGR et al.,2016).ver figura 33 y 34

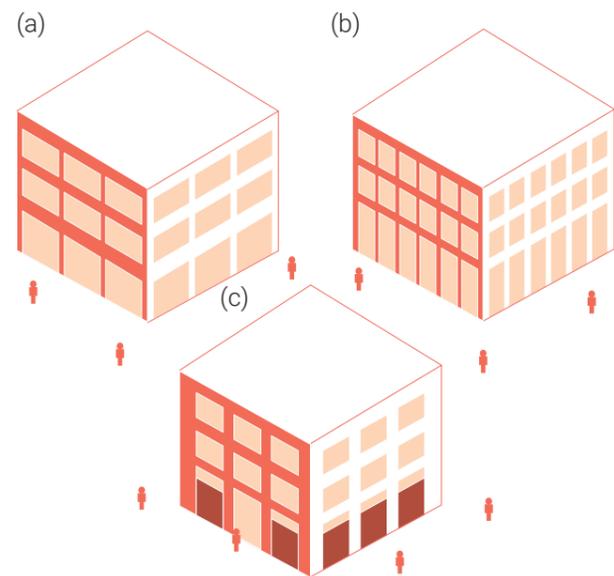
Columna corta/pilar

Gravedad: Grave

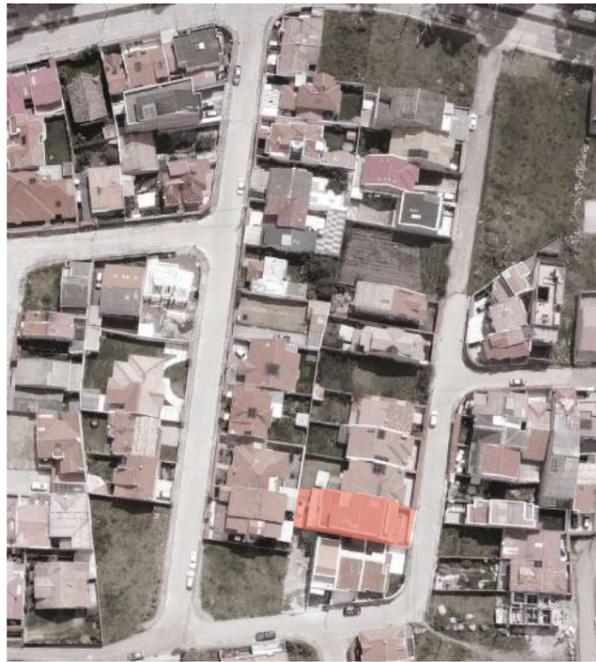
Figura 72.1 Ortofoto de la manzana 0901111. Adaptación realizada por Cárdenas & Ruilova (2021).

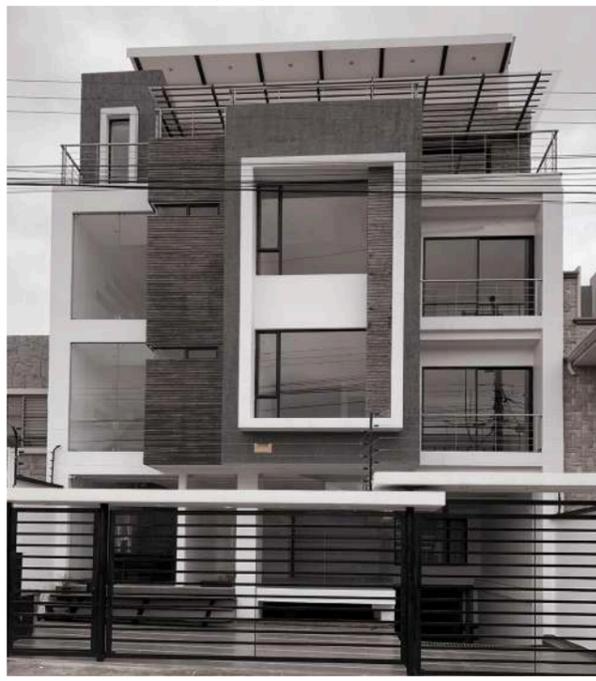
Figura 72.2. Fotografía de la edificación 21. Adaptación realizada por Cárdenas & Ruilova (2021).

Comentarios: los años de construcción son aproximados debido a que esa información no consta en la documentación obtenida previamente.

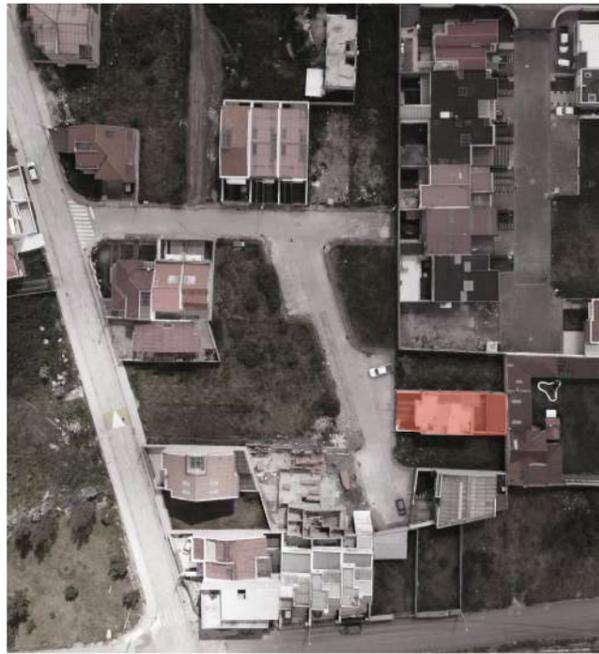
Figura 73.1 Ortofotografía de la manzana 0901107. Adaptación realizada por Cárdenas & Ruilova (2021).

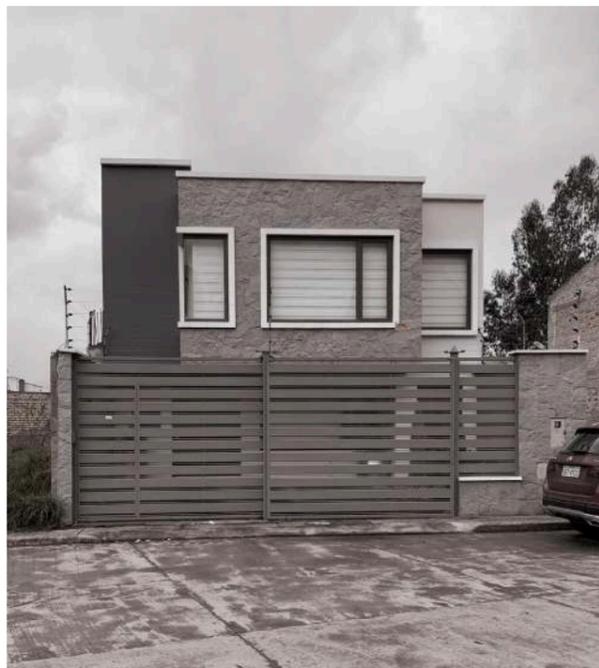
Figura 73.2. Fotografía de la edificación 24. Adaptación realizada por Cárdenas & Ruilova (2021).

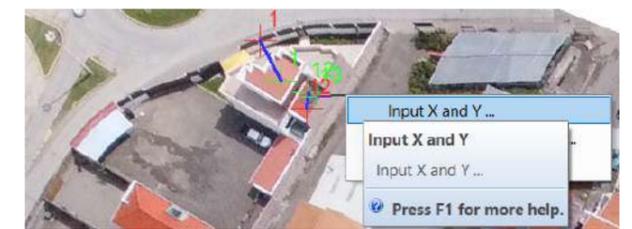
Figure 107. Ingreso de puntos de control, coordenada X, Y.

Mediante la herramienta "Georeferencing" se carga la ortofoto, y con la opción "Add Control Points", se va ingresando las coordenadas de los puntos de control. Mientras mas puntos se ingresan, mayor precisión se va a obtener en la georreferenciación de la imagen. Ver figura 106. Para este proceso, los puntos de control fueron los centros geométricos de los predios de las viviendas analizadas. Las coordenadas se encuentran en el visor en la pagina web del Municipio de Cuenca. Ver figura 107.

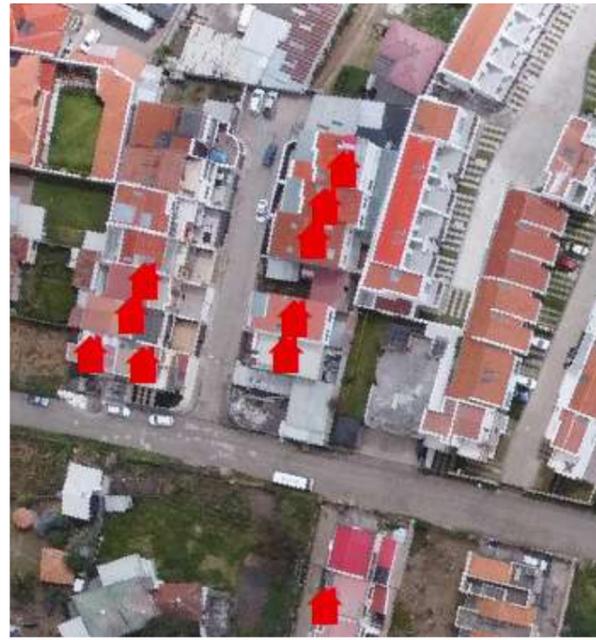
**Figure 110.** Imagen georreferenciada.

Como producto final tenemos a la imagen georreferenciada con las coordenadas de las viviendas simbolizadas por un icono de una casa de color rojo. Ver figura 110. El proceso fue similar para la foto aérea de la parroquia Gil Ramírez Dávalos.
