II ENCUENTRO PRECOM<sup>3</sup>OS SEMINARIO

TALLER DE TECNOLOGÍAS  
Y RESTAURACIÓN  
DE OBRAS EN TIERRA

El Sistema de Información Patrimonial (*Heritage Information System*) HIS, se concibe como un punto de acceso unificado a la información sobre patrimonio cultural tanto para la Administración como para los ciudadanos.

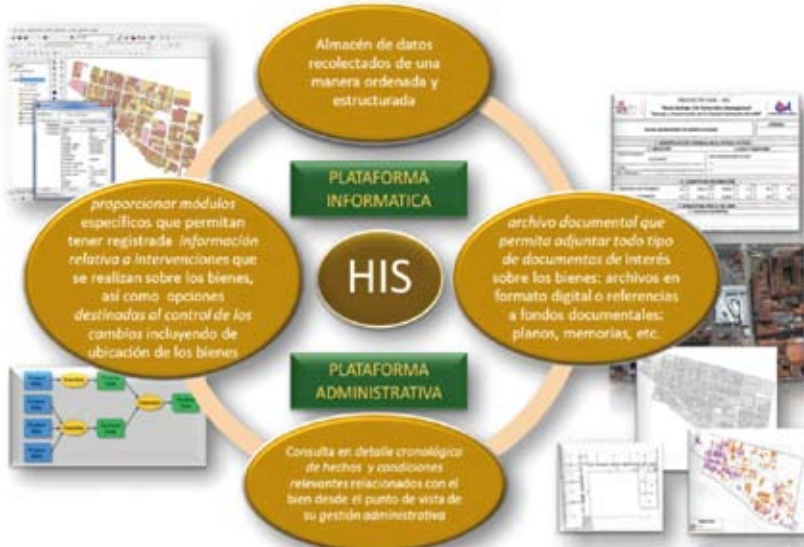
Bajo estos principios se plantea el HIS bajo el siguiente diagrama de flujo:

FIG. 01 DISEÑO GENERAL DEL SISTEMA. ARCHIVOS PROYECTO vllrCPM. JUNIO 2011.

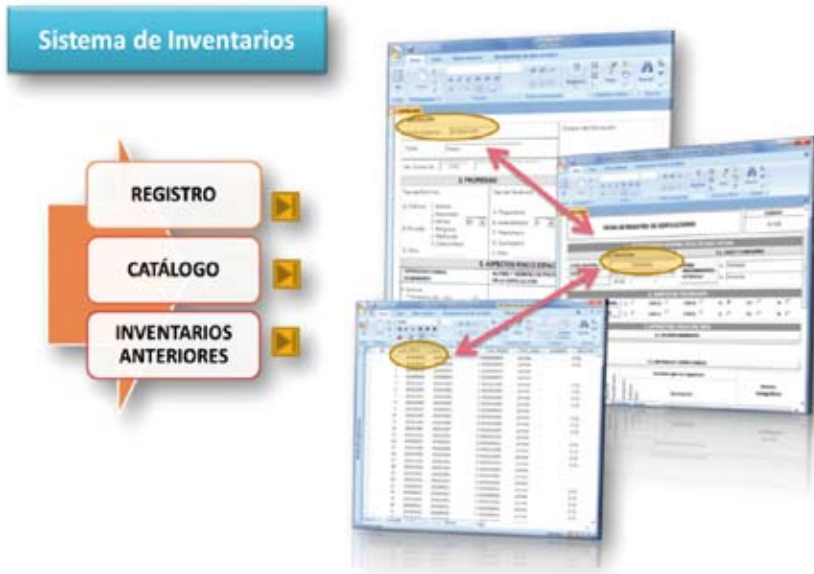
En el HIS el inventario a nivel de Registro se implementa de la siguiente manera:

FIG. 03 SISTEMA DE INVENTARIOS. ARCHIVOS PROYECTO vltirCPM. JUNIO 2011.

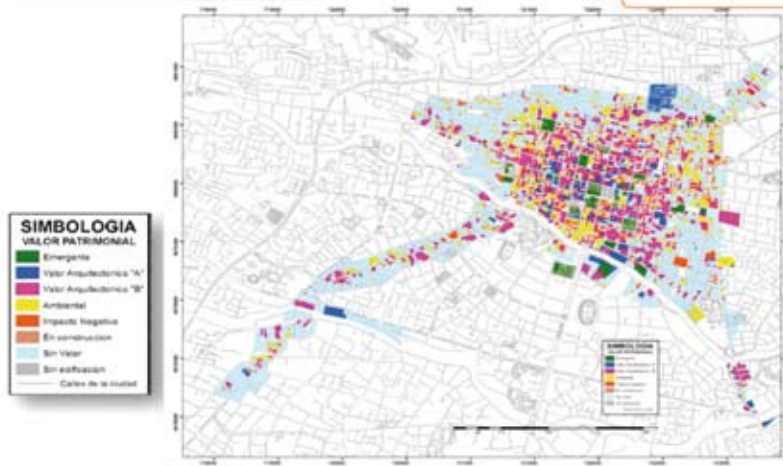
FIG. 04 SISTEMA DE INVENTARIOS REGISTRO. ARCHIVOS PROYECTO vli/cPM. JUNIO 2011.

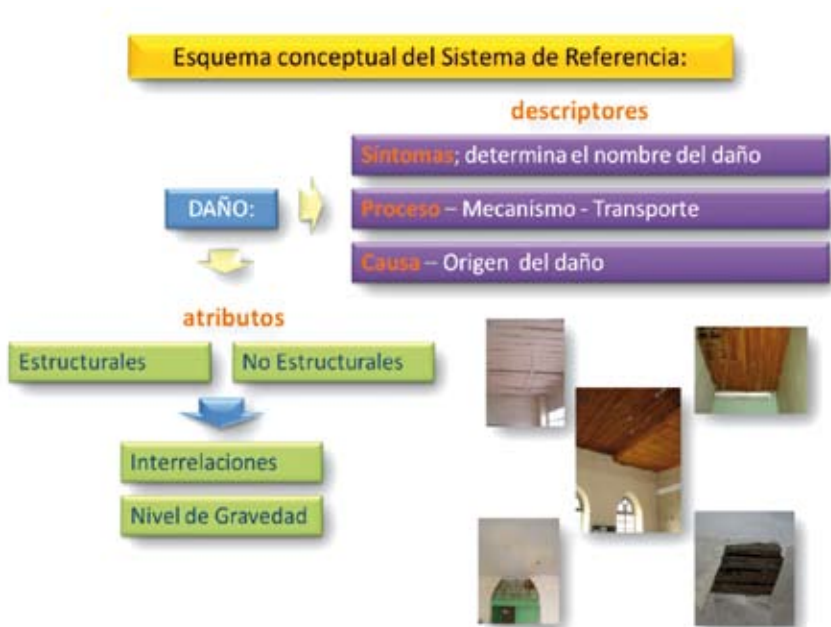
Considerando estos principios, se formula en términos de esquema la estructura y componentes del Sistema de Referencia:

FIG. 06 ESQUEMA CONCEPTUAL DEL SISTEMA DE REFERENCIA. ARCHIVOS PROYECTO vlrCPM. JUNIO 2011.

El sistema de referencia tiene como aspecto determinante el registro del daño, el cual queda determinado por los descriptores, es decir las condiciones que presenta, su denominación, la causa que origina el daño y el proceso a través del cual se desencadena o genera la afectación.

Así también el daño se valora o cualifica por sus atributos, que se refiere a su importancia relacionada con la afectación a la edificación por ello se inicia con una clasificación entre “Estructurales y No Estructurales”; las interrelaciones entre daños y elementos afectados; y, el nivel de gravedad que se refiere a si el daño incide únicamente a un elemento constructivo, a

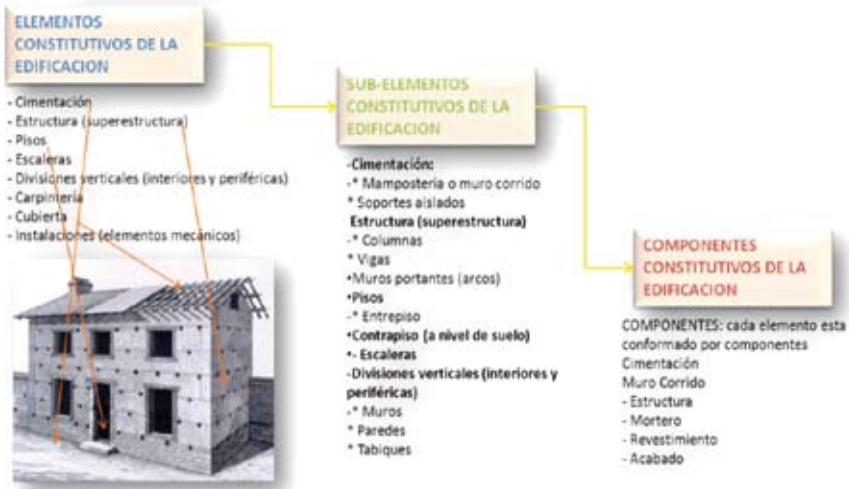
Para el registro de los daños, la edificación patrimonial queda determinada en función de: Elementos, Sub-elementos y Componentes; esquema que permite construir un modelo analítico de la edificación en el cual se pueden ingresar de manera amplia, flexible y según los requerimientos del inmueble en estudio los diferentes aspectos que se determinan como necesarios para realizar un cabal diagnóstico y análisis de las condiciones que presenta la estructura edificada; como se presenta en el siguiente esquema:

La edificación patrimonial será entendida como un Sistema Endógeno constituido por:

FIG. 07 MODELO ANALÍTICO DE LA EDIFICACIÓN. ARCHIVOS PROYECTO vllr/CPM. JUNIO 2011.

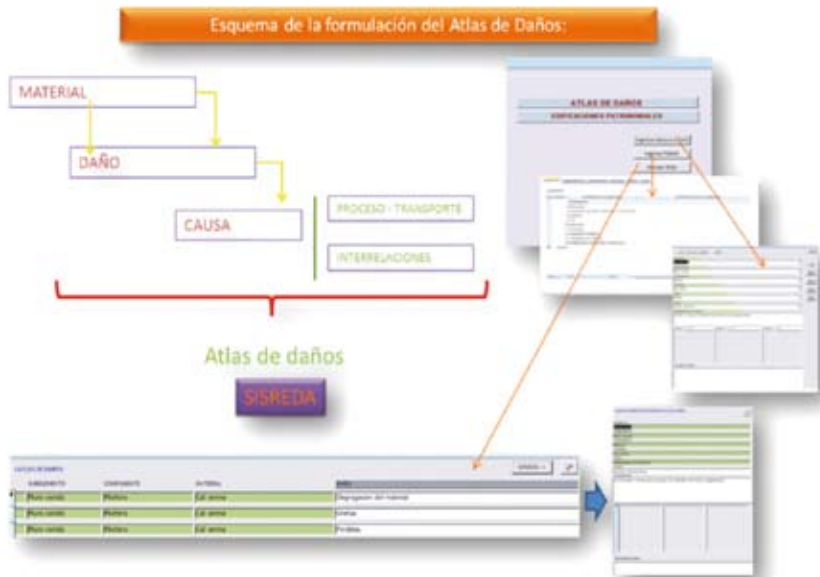
La confección del Atlas de Daños se realizó en base a los descriptores del daño, es decir: los síntomas o expresiones visibles del deterioro que, a su vez constituyen su denominación; las posibles causas; y, los mecanismos o procesos que se han dado y han conducido al apareamiento del síntoma.

FIG. 08. ESQUEMA DE LA FORMULACIÓN DEL ATLAS DE DAÑOS. ARCHIVOS PROYECTO vlt/cpm. JUNIO 2011.

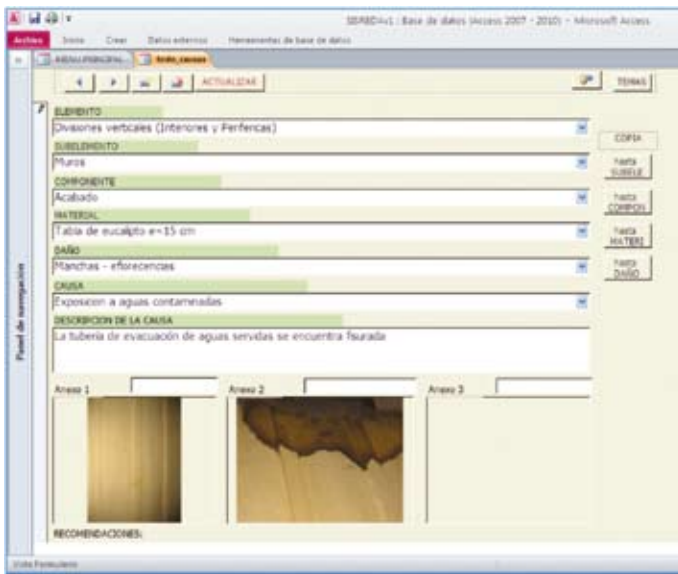
Bajo este esquema se realizó el Atlas de Daños, el mismo que se muestra a través del siguiente ejemplo:

FIG. 09. VENTANA DE INGRESO DE DATOS PARA CONFORMAR EL ATLAS DE DAÑOS. ARCHIVOS PROYECTO vllr.CPM. JUNIO 2011.

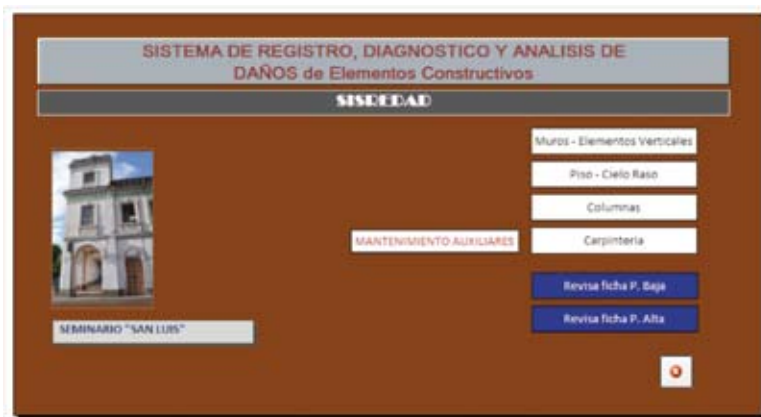
Bajo este esquema se realizó el SISREDAD, el mismo que se muestra a través de los siguientes ejemplos:

FIG. 11 VENTANA DE ACCESO AL SISTEMA. ARCHIVOS PROYECTO vlr/CPM. JUNIO 2011.

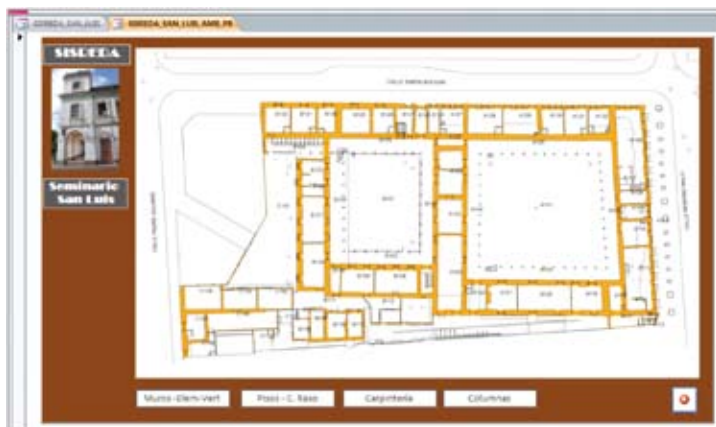
FIG. 12 VENTANA PARA REVISIÓN DE LA INFORMACIÓN POR ELEMENTO CONSTRUCTIVO Y AMBIENTE. ARCHIVOS PROYECTO vllrCPM. JUNIO 2011.

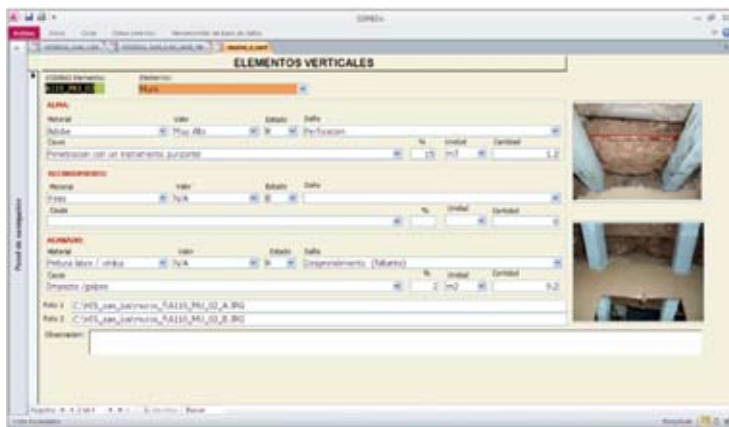
FIG. 13 VENTANA PARA INGRESO DE INFORMACIÓN, EN EL EJEMPLO SE PRESENTA LOS ELEMENTOS VERTICALES: MUROS/PAREDES/TABIQUES. ARCHIVOS PROYECTO vllrCPM. JUNIO 2011.
